**Universidad del Azuay**

**Escuela de Ingeniería Mecánica Automotriz**

**ANÁLISIS DE AVERÍAS EN COMPONENTES DIESEL CRDI  
(COMMON RAIL DIRECT INJECTION)**

Trabajo de grado previo a la obtención del Título de

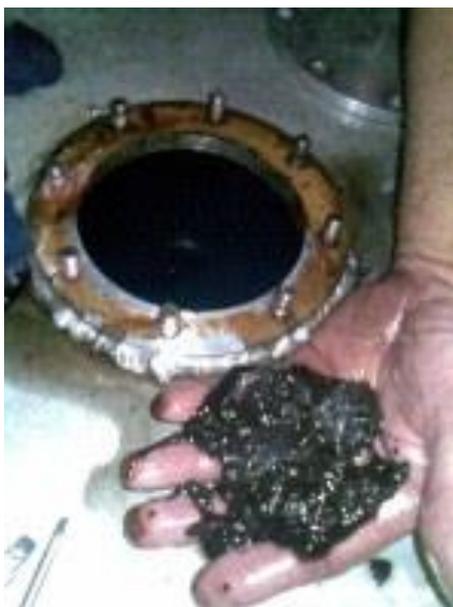
Figura 2. 2: Sedimentos tanque de combustible

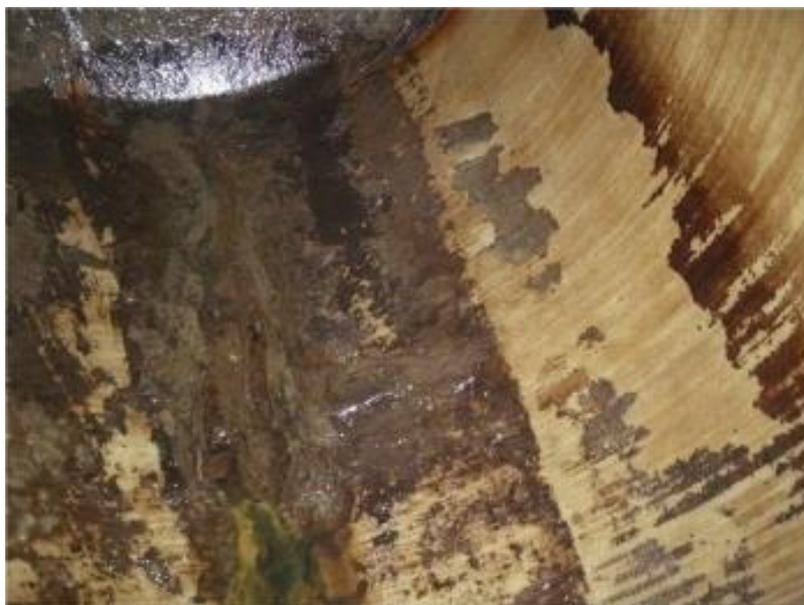
Figura 2. 3: Combustible opaco

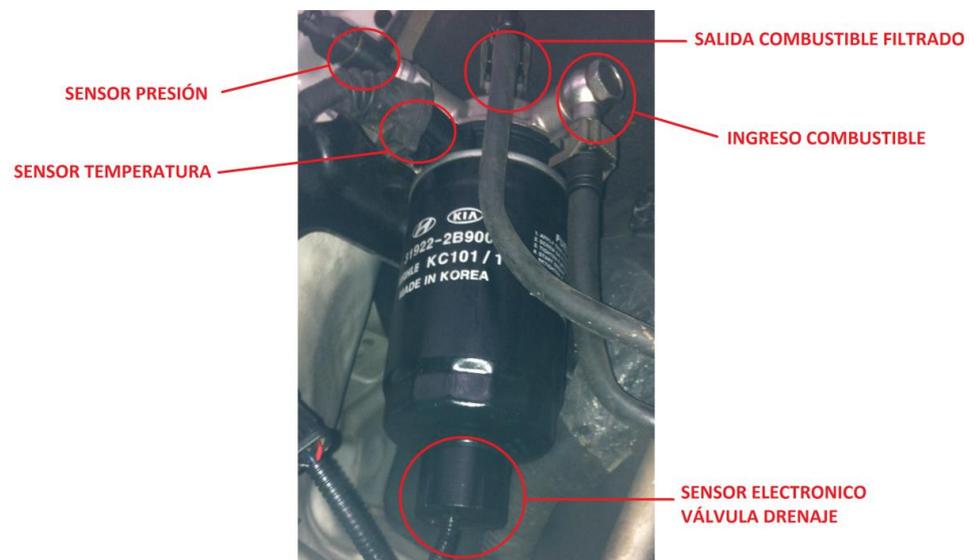
La avería del filtro de combustible (Figura 2.5) por no realizar el cambio como indica el fabricante, es el taponamiento del mismo, ya que pueden llegar a existir tantas impurezas que podría restringir el paso de combustible hacia el sistema, el combustible a más de ser un elemento que produce la combustión, sirve de refrigerante y lubricante, por lo que si no refrigera puede aumentar la temperatura y por ende la presión, y si no lubrica puede provocar desgaste en los componentes. Otra avería que se podría dar en el filtro por no realizar un mantenimiento preventivo es la rotura del papel o malla filtrante, dejando pasar todas las impurezas al sistema de inyección averiándolo por completo.

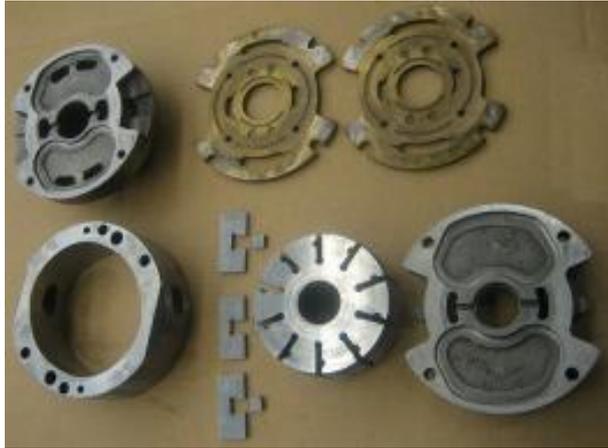
La presencia de partículas gruesas se presenta por falla del filtro de combustible, indicativo de estas averías son las ralladuras en el eje, desgaste en el cuerpo de la bomba (Figura 2.8) que hace contacto con el diente de la del engrane, las partículas grandes pueden llegar a trabar el sistema torciendo o rompiendo los ejes. En la bomba de paletas se puede observar un exceso de raspaduras y ondulaciones en el anillo.<sup>10</sup>

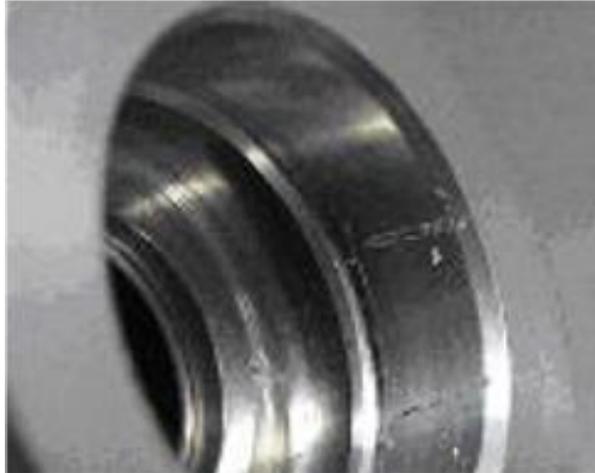
Figura 2. 18: Ralladuras en la brida de la bomba de alta presión<sup>12</sup>

Debido a que en este componente gira el eje de la bomba de alta presión por medio de un rodillo, es decir está en constante rozamiento, se pueden presentar ralladuras (Figura 2.18) por la falta o mala lubricación que se realiza por medio del combustible dejando rebabas o superficie de ataque que pueden averiar al eje de la bomba, produciendo fugas y aspiraciones de elementos extraños hacia el interior de la bomba.

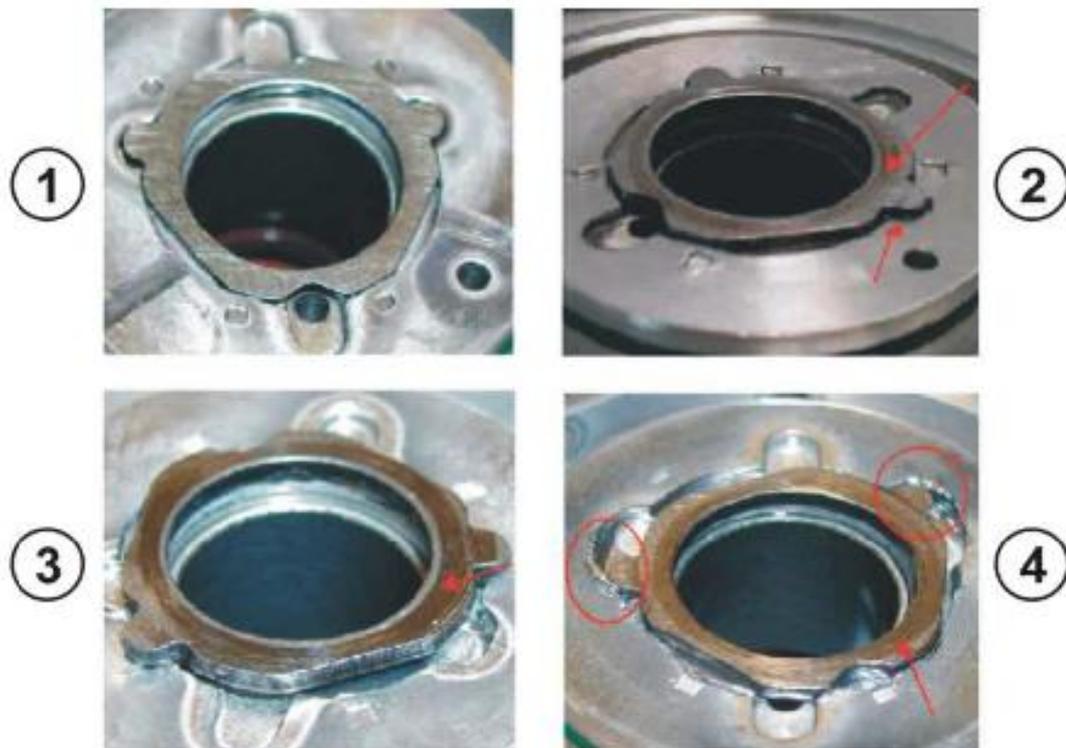
En el anillo de la brida se pueden producir daños o huellas de desgaste (Figura 2.19), provocando de igual manera que la brida, fugas de combustible que provocan reducción de potencia del motor o aspiraciones de elementos extraños, la aspiración de elementos extraños al igual que el uso de malos combustibles provoca el desgaste interno del casquillo del cojinete, debiendo reemplazarlo según el estado en el que se encuentre (Figura 2.20)<sup>12</sup>.

Figura 2. 19: Desgaste o huellas en el anillo de brida<sup>12</sup>

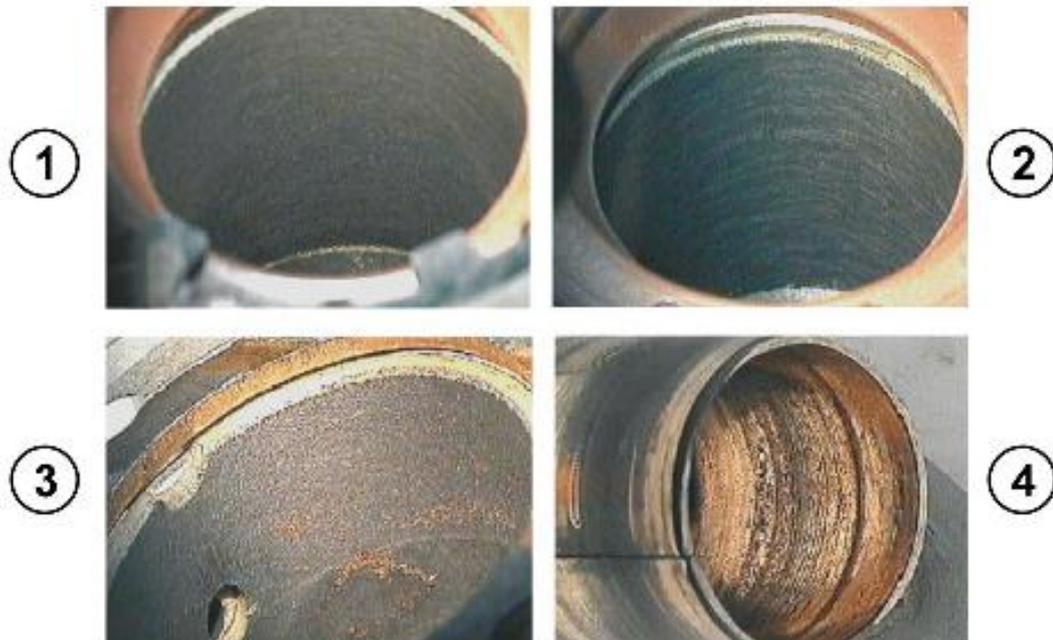
Figura 2. 20: Desgaste casquillo del cojinete<sup>12</sup>

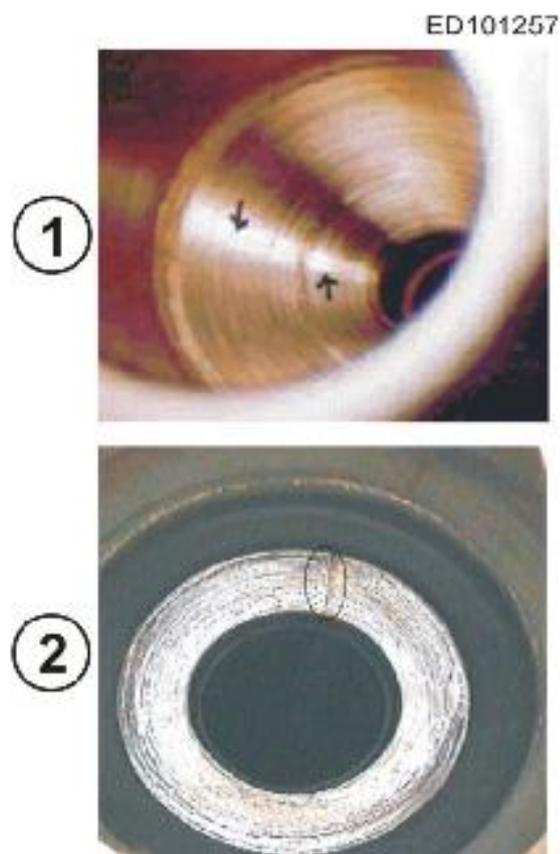
Figura 2. 21: Virutas en la válvula de alta presión y aspiración<sup>12</sup>

1. Asiento del componente (Válvula de alta presión)
2. Asiento del componente (Válvula de aspiración)

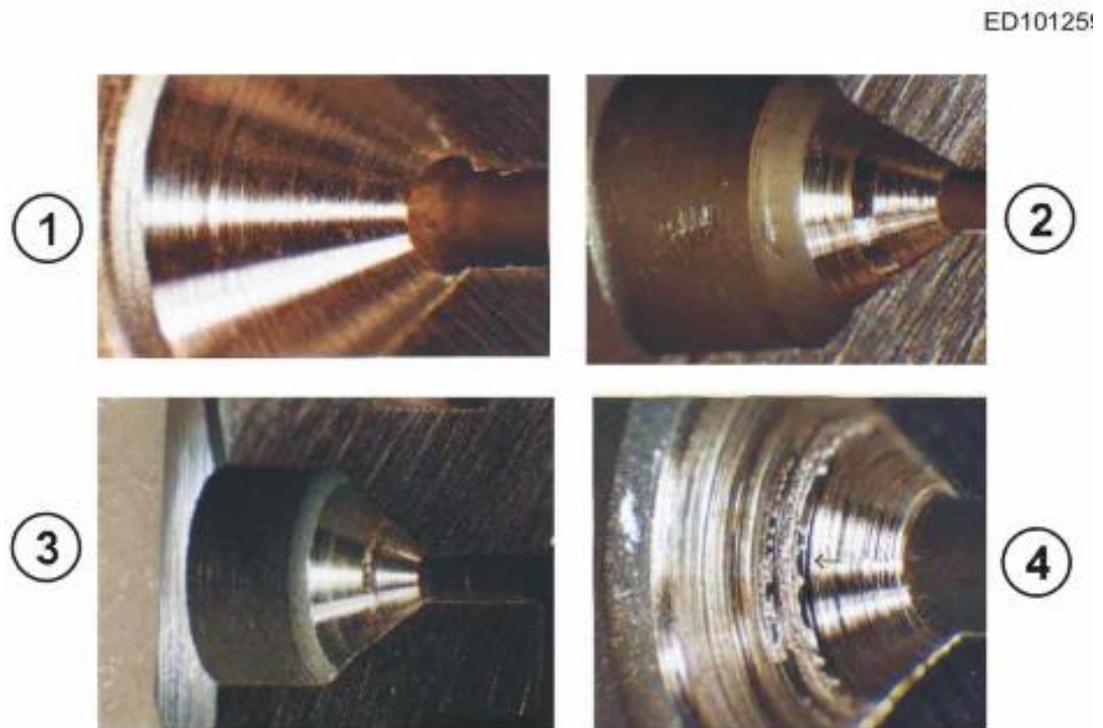
Figura 2. 22: Averías en la válvula de alta presión<sup>12</sup>

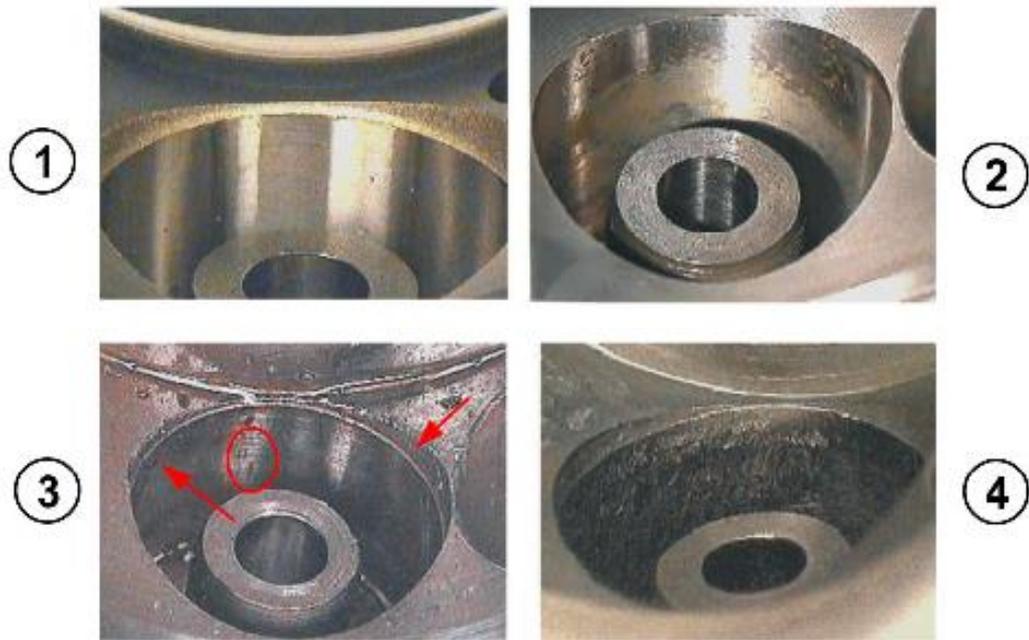
En las guías de los pistones que producen la alta presión, se pueden suscitar desgastes y desprendimiento de material (Figura 2.23), por la razón de malos combustibles, combustibles mal filtrados (Ingreso de elementos extraños), y también puede existir oxidación de las paredes internas de la bomba (Figura 2.24) provocando que pequeños elementos se desprendan y se pueden dirigir hacia los inyectores, taponándolos, esta oxidación se da en su mayor parte por el agua que ingresa a la bomba, el azufre y los demás elementos corrosivos que contiene el diesel<sup>12</sup>.

Figura 2. 23: Averías en las guías de los pistones<sup>12</sup>

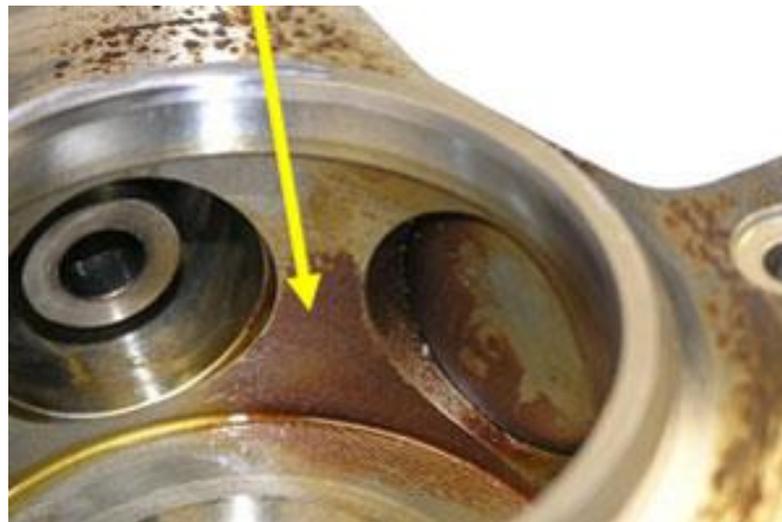
Figura 2. 24: Oxido en el cuerpo de la bomba

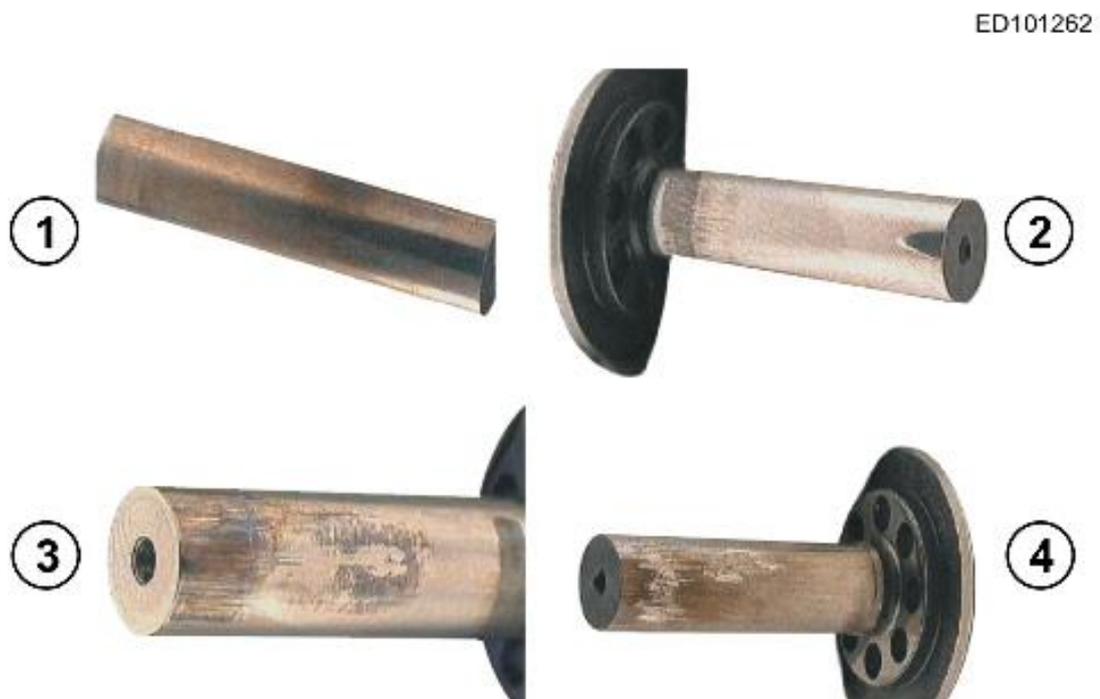
Los pistones son accionados desde su superficie de apoyo, por una leva a través de unos empujadores hidráulicos, se deslizan por unas guías al interior del cuerpo de la bomba, su método de lubricación es el combustible, si el mismo no es el óptimo pueden producirse huellas y ralladuras (Figura 2.25) paulatinamente por el rozamiento al igual que su superficie de apoyo (Figura 2.26), y si no recibe la lubricación correcta se puede fundir por la temperatura con la guía de la bomba, produciéndose un daño total del conjunto.

Figura 2. 25: Averías en el pistón de la bomba<sup>12</sup>

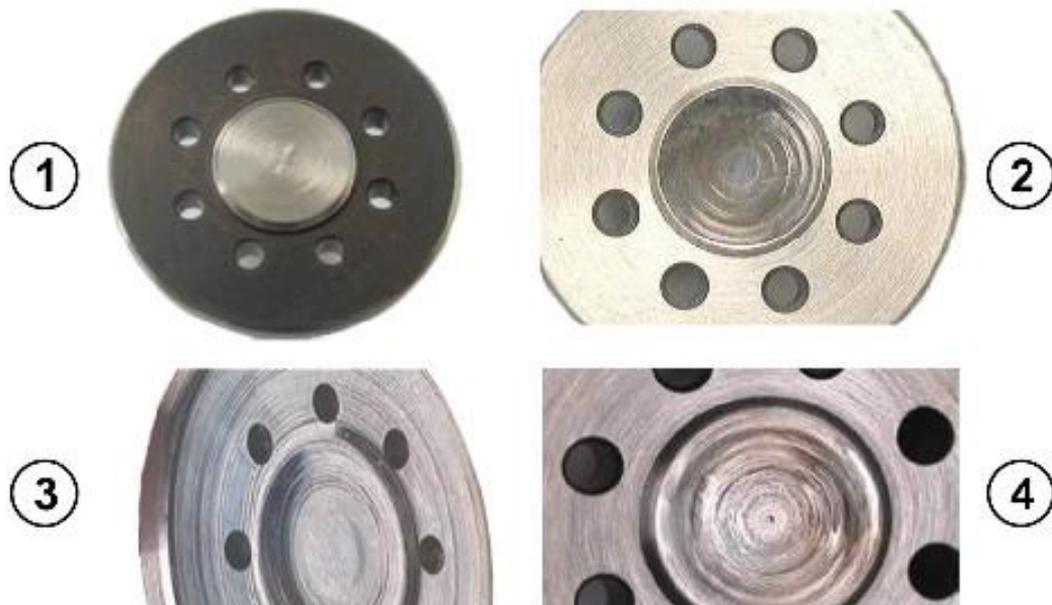
Figura 2. 26: Averías en la superficie de apoyo pistón de la bomba<sup>12</sup>

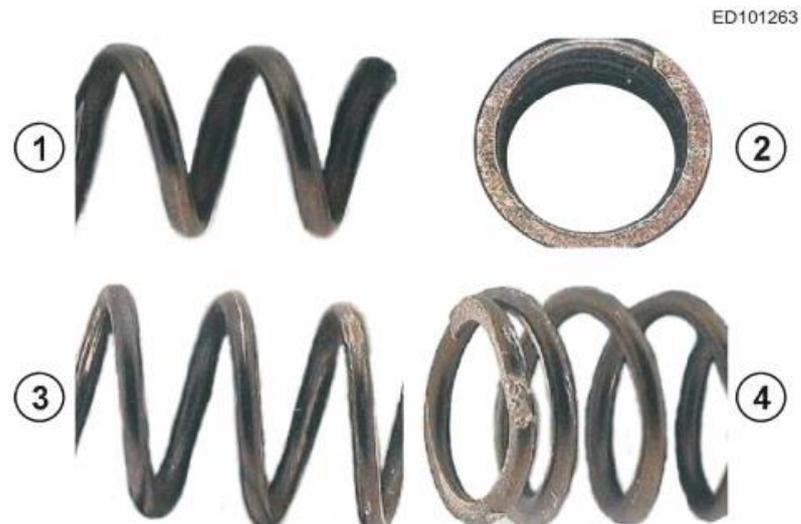
Figura 2. 27: Fatigas en los muelles<sup>12</sup>

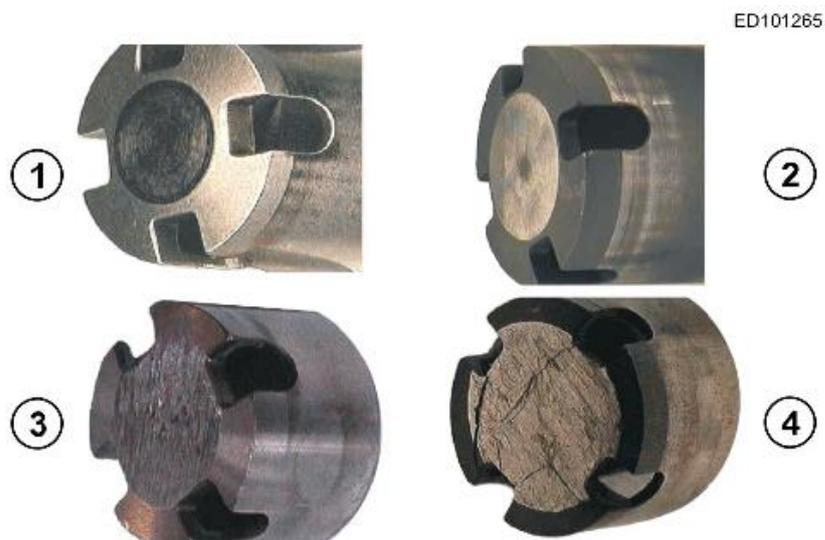
Figura 2. 28: Ralladuras en los empujadores hidráulicos<sup>12</sup>

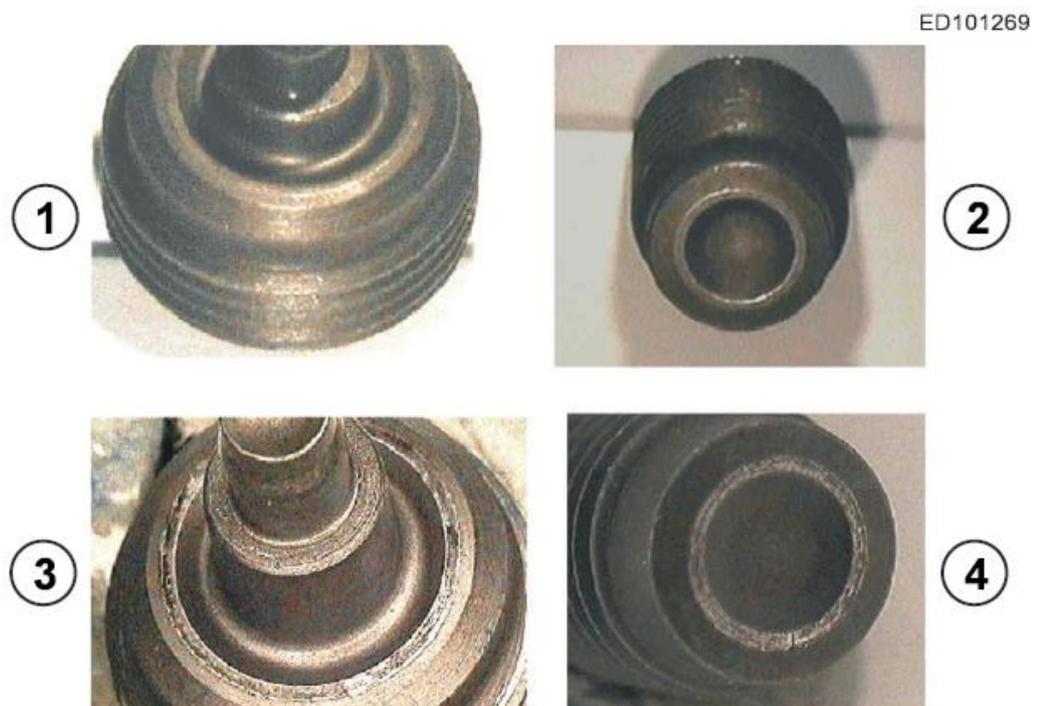
Por el constante funcionamiento de apertura y cierre de válvulas tanto la de alta presión (Figura 2.29) como de aspiración (Figura 2.30), por la presencia de partículas extrañas al momento del cierre de las válvulas la falta de lubricación y refrigeración producen ralladuras en los asientos de las válvulas, las cuales pierden hermeticidad generando fugas de presión en la bomba, produciendo un desequilibrio en la bomba y un mal funcionamiento de todo el sistema CRDI (Common Rail Direct Injection).

Figura 2. 29: Averías en las válvulas de alta presión<sup>12</sup>

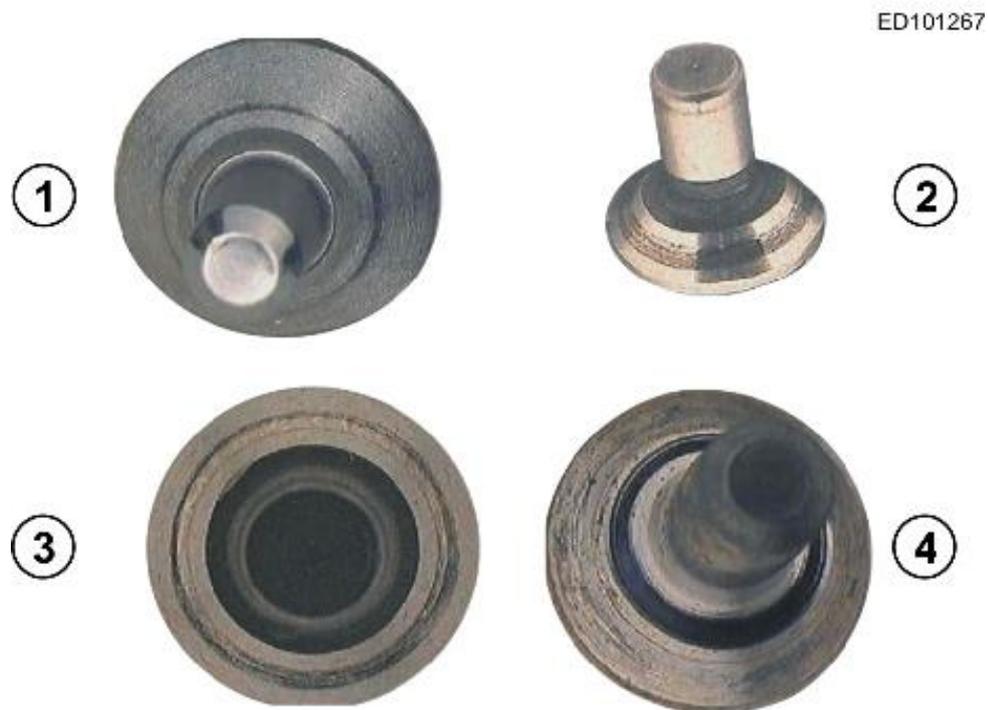
Figura 2. 30: Averías en las válvulas de aspiración<sup>12</sup>

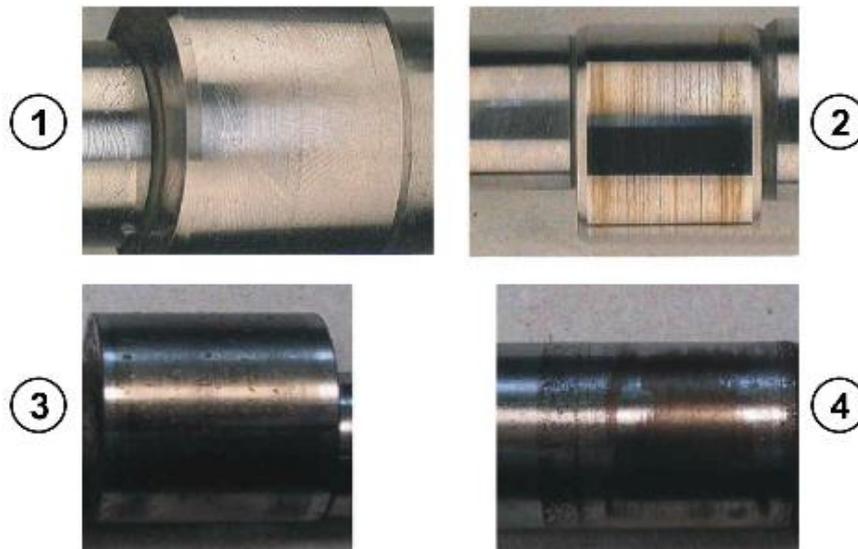
Figura 2. 31: Desgaste en las levas de ataque<sup>12</sup>

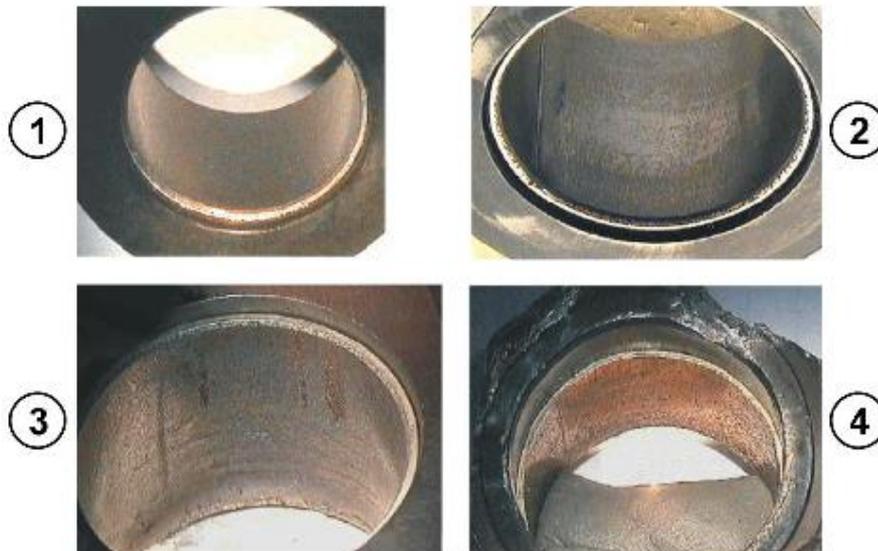
Figura 2. 32: Desgaste en los rodillos<sup>12</sup>

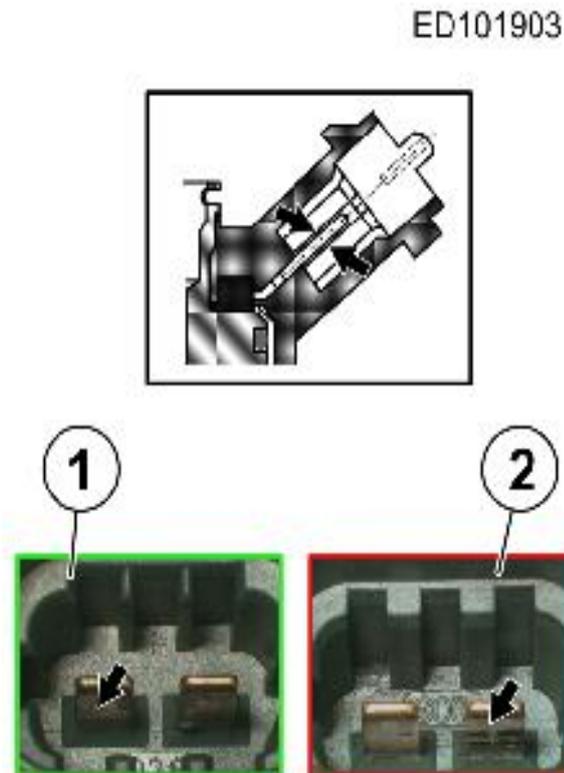
alzas o bajas de tensión producidas por el alternador o batería, los cuales pueden llegar a cortocircuitar la bobina, o también suelen suceder averías por mala manipulación al momento de conectar el inyector, los bornes no deben estar doblados, deformados ni rotos (Figura 2.34), el desgaste es permisible hasta cierto punto, pero no se debe reutilizar el conector si en sus bornes presentan una clara marca impresa por el contra enchufe, la corrosión no está permitida<sup>14</sup>.

Figura 2. 34: Averías en los bornes<sup>14</sup>

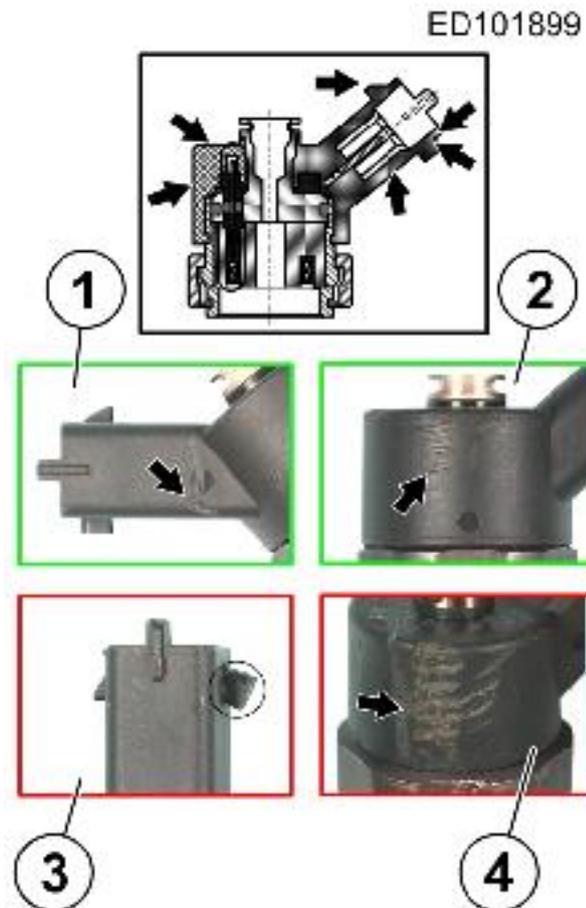
Figura 2. 35: Averías en los conectores<sup>14</sup>

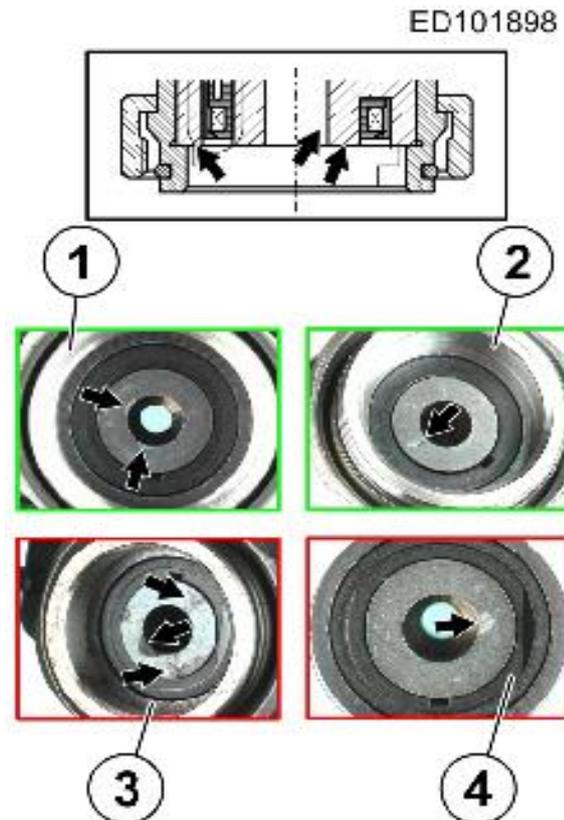
Dentro del inyector CRDI (Common Rail Direct Injection) se encuentra el núcleo magnético (Figura 2.36) que es el encargado de generar la fuerza magnética que produce la apertura de la válvula y la consecuente inyección, los daños en el polo interior tienen una mayor repercusión ya que en él se generan aproximadamente los 2/3 de la fuerza magnética, no se permiten daños considerables, no debe estar cubierto de suciedad ni es admisible que esté con rebabas.

Figura 2. 36: Averías en el núcleo magnético<sup>14</sup>

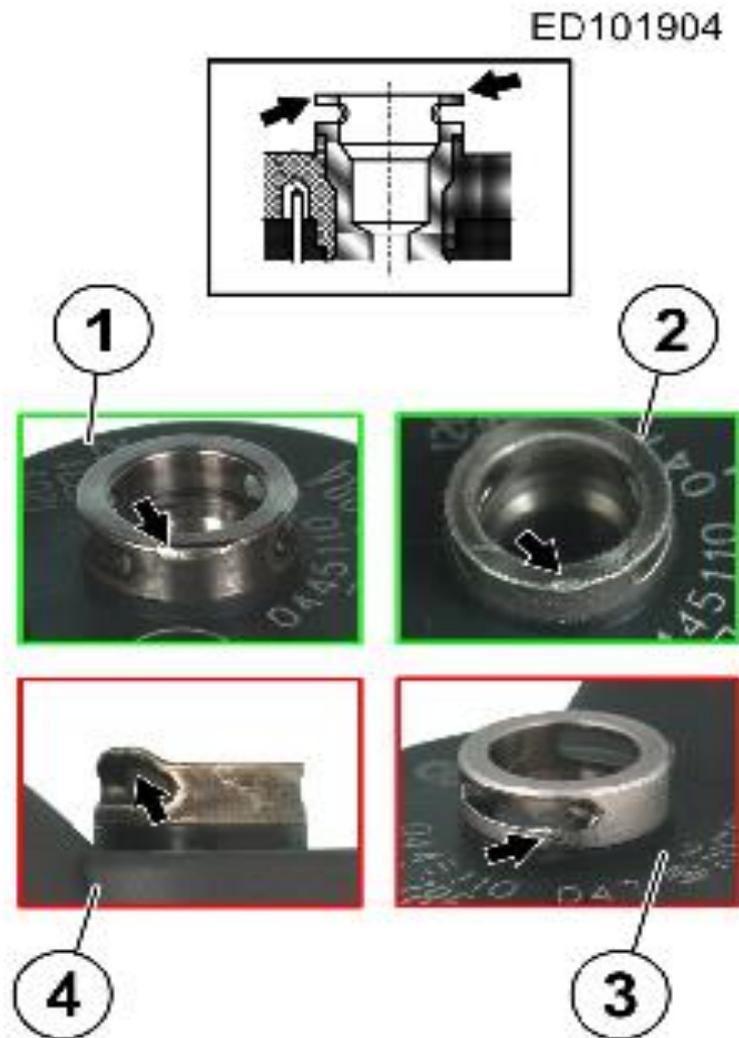
El combustible que no ha sido inyectado a la cámara de combustión, por la diferencia de presiones en las cámaras del inyector, regresa al depósito de combustible por medio de un conducto de retorno (Figura 2.37), el cual se puede averiar por la mala manipulación al momento de conectar las cañerías flexibles de retorno, pueden existir daños, rozaduras y rebabas<sup>13</sup>. En la superficie hermetizante de retorno (Figura 2.38), se puede producir inestabilidad, generando fugas de combustible.

Figura 2. 37: Averías en conducto retorno<sup>14</sup>

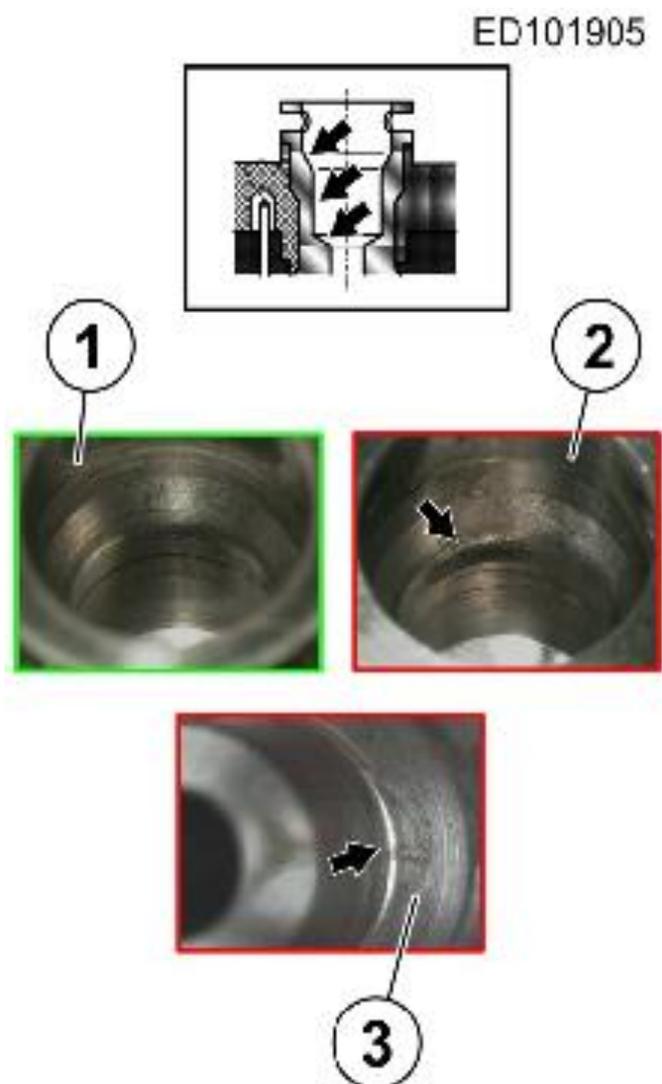
Figura 2. 38: Averías en superficie de retorno<sup>14</sup>

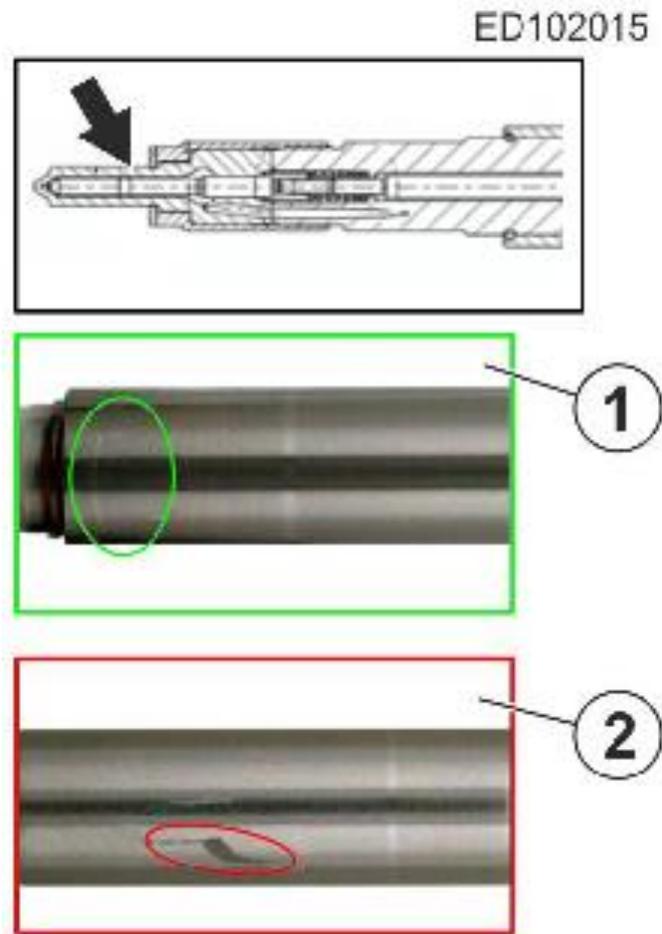
Figura 2. 39: Averías en la aguja del inyector<sup>14</sup>

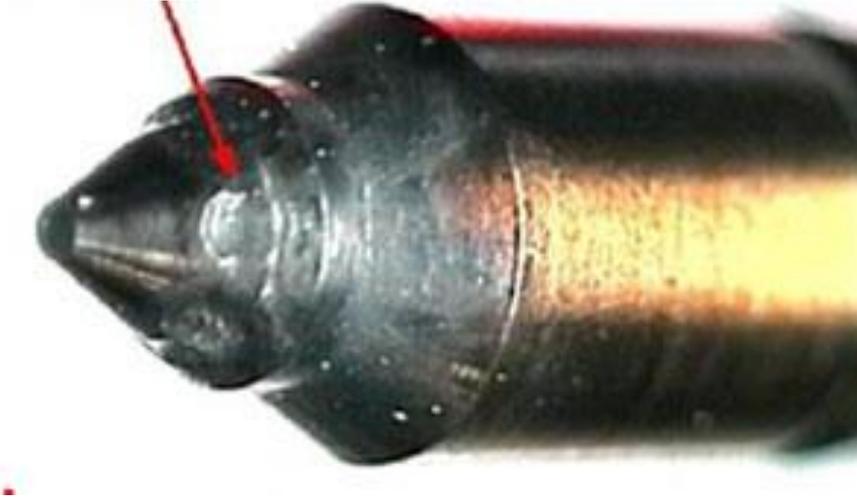
Figura 2. 40: Averías en la punta de la aguja del inyector<sup>13</sup>

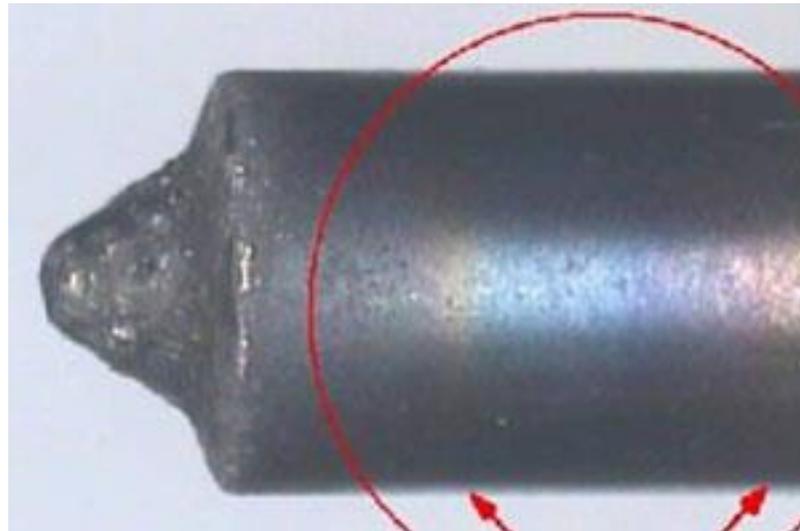
Figura 2. 41: Averías en el cuerpo de la tobera<sup>13</sup>

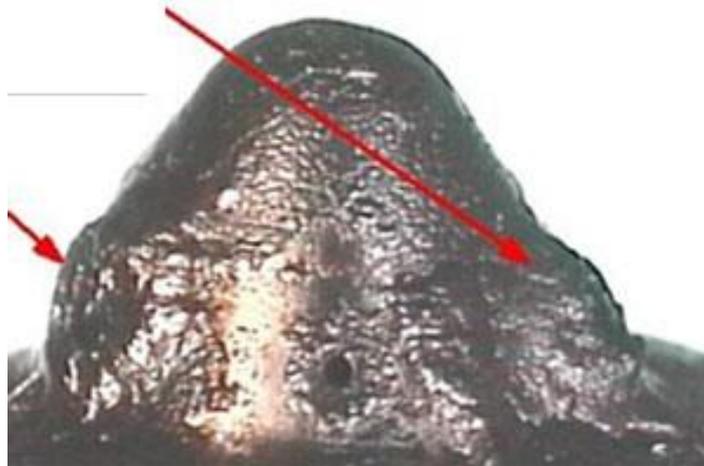
La tobera es el elemento exterior del inyector, la mayor parte de su cuerpo se sitúa en el cabezote para poder disipar el calor, debido que su punta está expuesta a altas temperaturas de la cámara de combustión, si no se disipa el calor de una manera correcta debido a aditivos no permitidos en el diesel, acumulación de carbón en la cámara de combustión, se pueden producir recalentamientos en el cuerpo (Figura 2.41) y en la punta de la tobera (Figura 2.42), que produce fallas de estanqueidad y de caudal irregular entregado a la cámara<sup>13</sup>.

Figura 2. 42: Averías en la punta de la tobera<sup>13</sup>

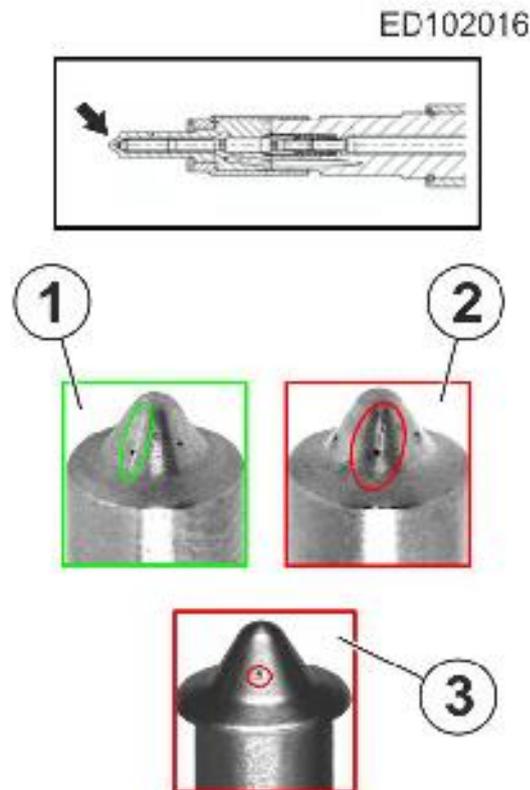
Figura 2. 43: Averías en los taladros del inyector<sup>14</sup>

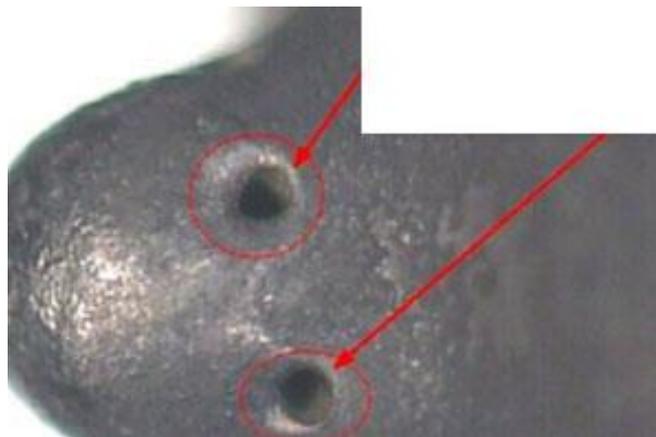
Figura 2. 44: Averías en los taladros del inyector<sup>13</sup>

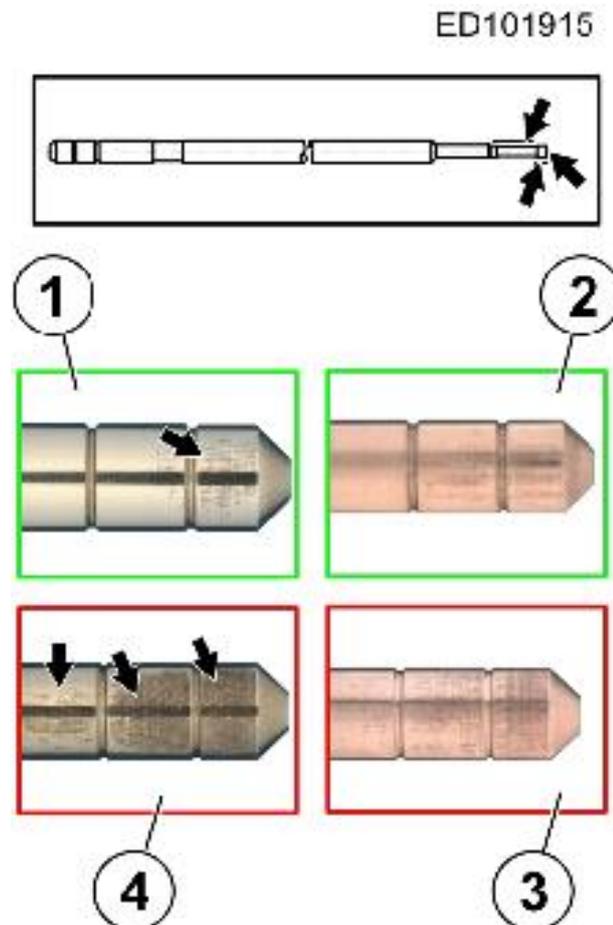
Figura 2. 45: Averías en el embolo de la válvula<sup>14</sup>

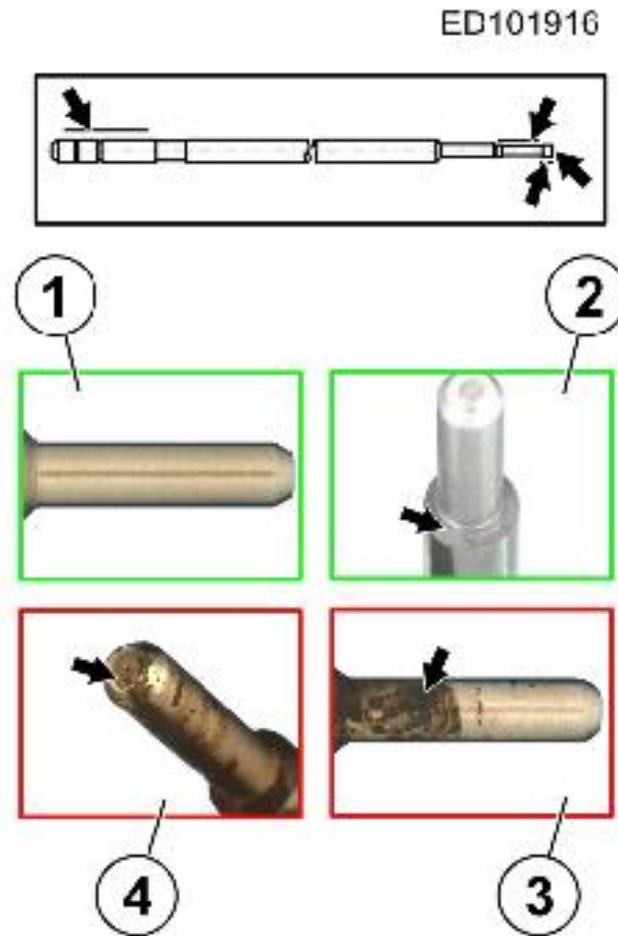
Figura 2. 46: Averías en el embolo de la válvula<sup>14</sup>

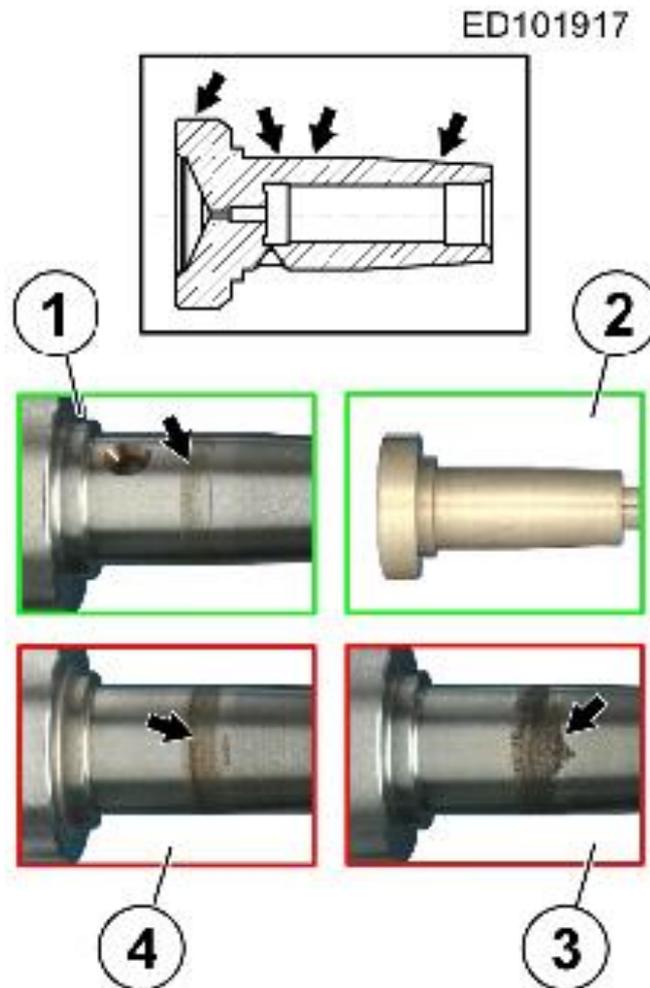
Figura 2. 47: Averías en la pieza de la válvula<sup>14</sup>

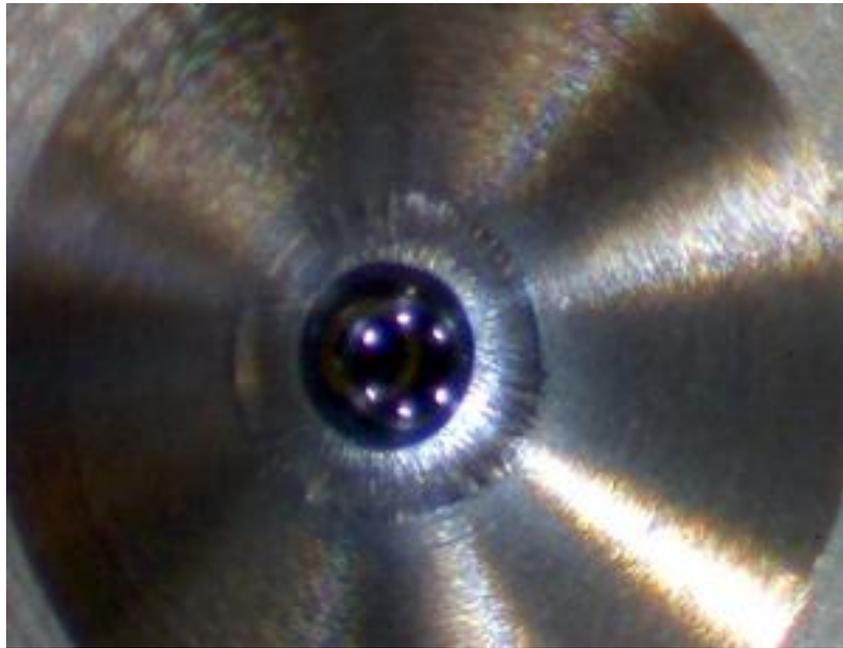
Figura 2. 48: Averías en la válvula de bola<sup>13</sup>

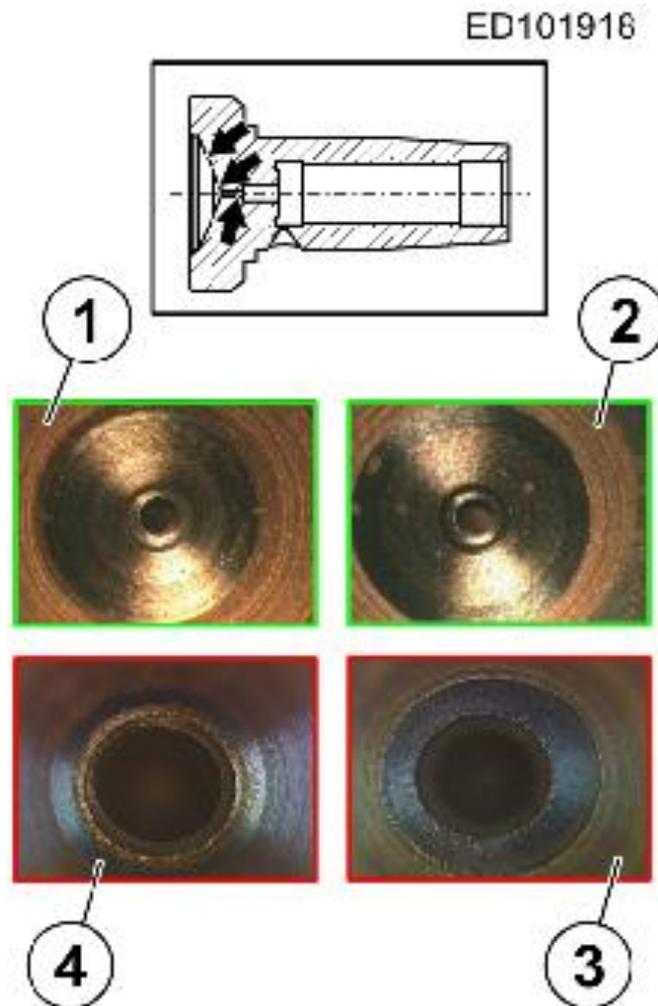
Figura 2. 49: Averías en la válvula de bola<sup>14</sup>

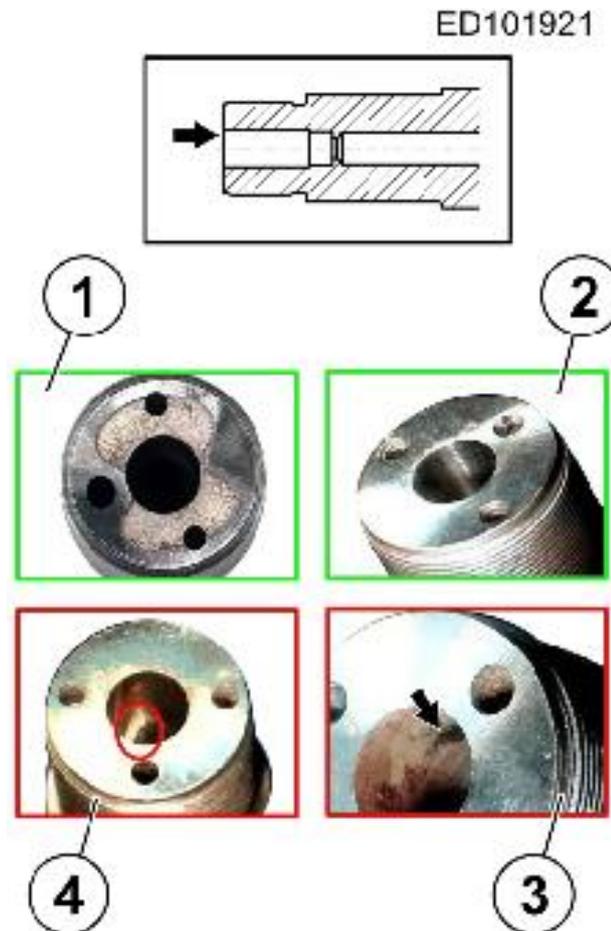
Figura 2. 50: Averías en la superficie de apoyo del inyector<sup>14</sup>

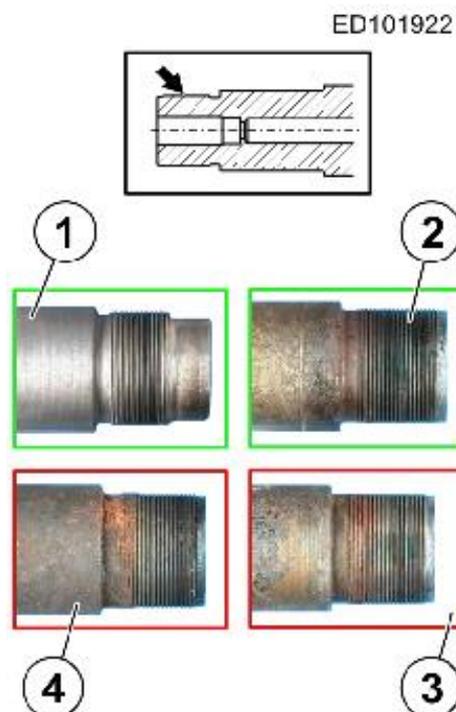
Figura 2. 51: Averías en las roscas del inyector<sup>14</sup>

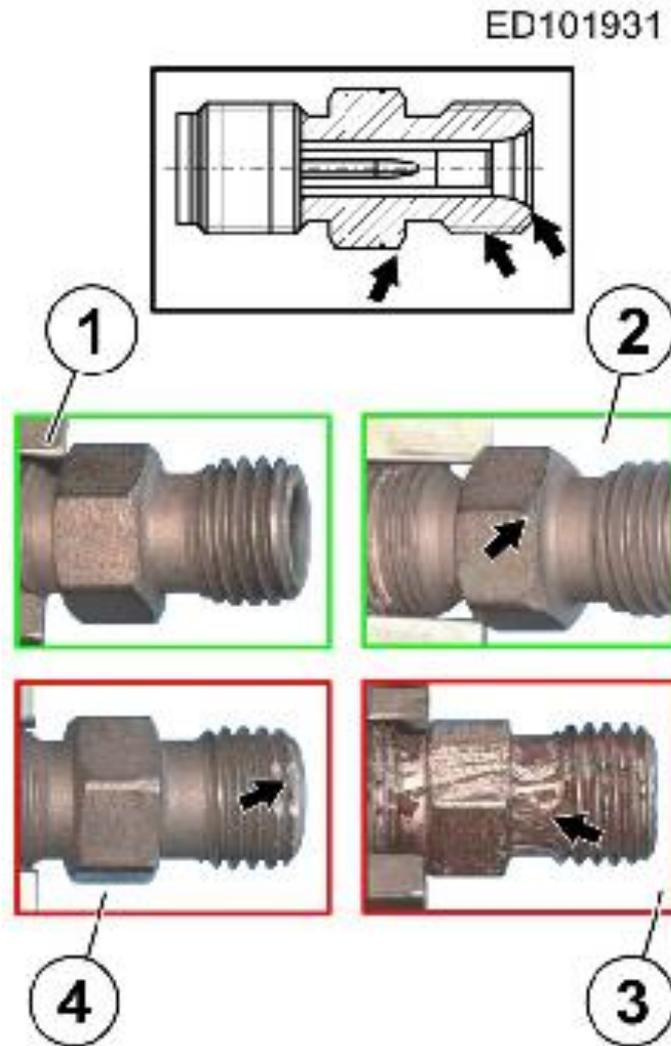
Figura 2. 52: Averías en las roscas externas del inyector<sup>14</sup>
