**FACULTAD DE CIENCIA Y TECNOLOGÍA**

**ESCUELA DE INGENIERÍA CIVIL Y GERENCIA DE  
CONSTRUCCIONES**

**Evaluación estructural del centro de la entidad hospitalaria  
“Hospital Moreno Vázquez” del Cantón Gualaceo –  
Provincia del Azuay, para cuantificar las amenazas y  
vulnerabilidad de la edificación hospitalaria.**

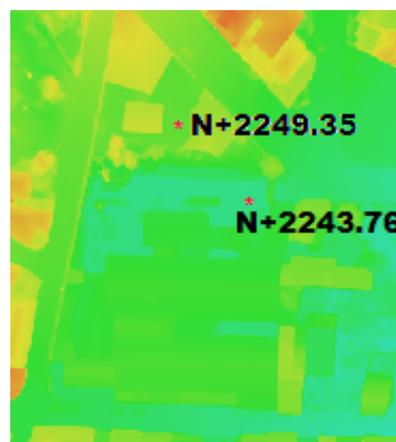
A primera vista la institución no presenta daños ni afecciones graves y se encuentra ubicado a unas 2 cuadras de la plaza principal en una zona céntrica con vías de acceso estrechas y de circulación constante. La topografía sobre la que se asienta tiene una diferencia de 5,60 m entre su punto más alto y su punto más bajo, como se muestra en la siguiente Figura, lo que presenta un talud en la parte interna del perímetro de construcción.

Figura 2.3 Diferencia de niveles dentro del perímetro del Hospital.

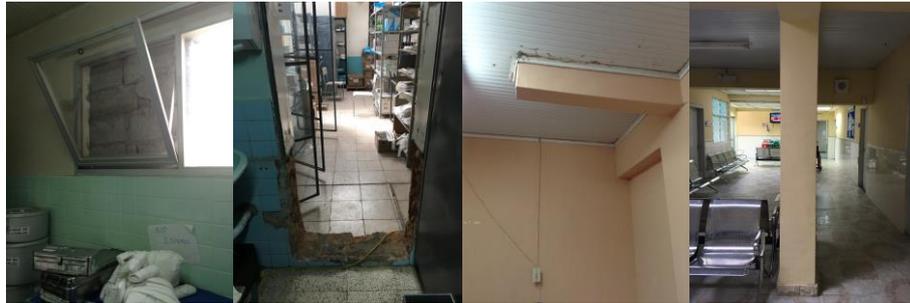
Las remodelaciones que se han realizado a lo largo de los años, incluyen paredes, muros, ampliaciones de cuartos, bodegas, estructuras metálicas simples, entre otras. Todas estas construcciones que se reconocen como nuevas respecto al diseño original, mantienen un patrón similar, sin ninguna contrariedad o afectación frente a la normativa que corresponde su diseño y construcción.

Figura 2.19 Readecuaciones realizadas.

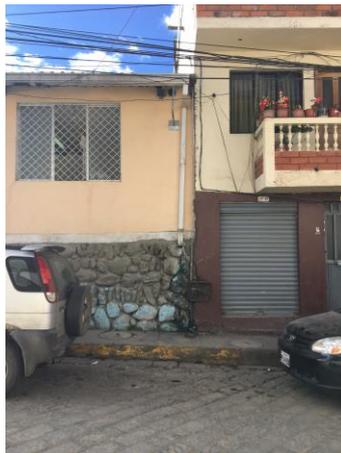
La proximidad frente a las estructuras colindantes genera un alto riesgo, ya que los muros se encuentran contruidos sin junta de dilatación como se puede observar en la Figura 2.21, y la altura del hospital es de una planta frente a la de la vivienda que es de 3 plantas. De igual manera, el muro de contención construido como medida de seguridad frente al talud natural que tiene el terreno, debe ser considerado en esta descripción, ya que su construcción y desempeño tiene un alto nivel de importancia en toda la Institución.

Figura 2.21 Proximidad con vivienda colindante.

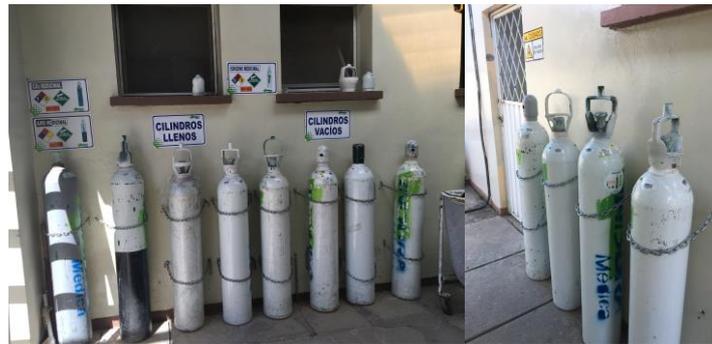
Cuenta únicamente con oxígeno. Su conducción va desde el área de almacenamiento y distribución hasta la sala de quirófano mediante tubería, y su almacenamiento tendría una duración de hasta 8 días, aunque su entrega es diaria. Esta conducción se la realiza mediante una tubería de 12 mm color verde, que va por la cubierta de la estructura. Si fuera necesario este gas medicinal en otras áreas y de uso inmediato, se cuenta con carritos para el traslado de los tanques de oxígeno que están ubicados en una zona de acceso libre aunque no de circulación constante y sin anclajes.

Figura 2.25 Lugar de almacenamiento para cilindros de gases medicinales.

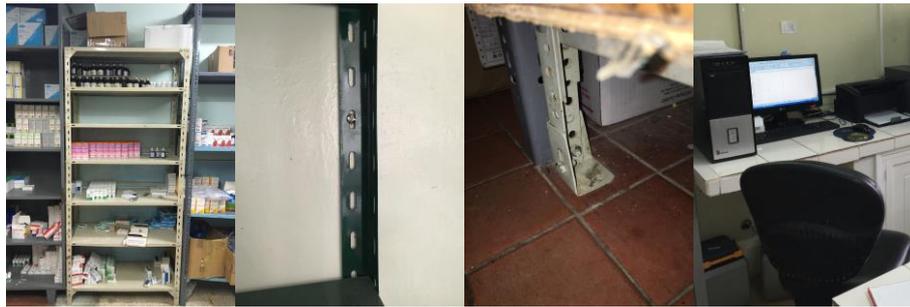
El mobiliario, equipo de oficina y almacenes se encuentran parcialmente anclados y con frenos de seguridad en los equipos necesarios. A pesar de esto, durante la evaluación, se pudo constatar que los elementos que se encuentran almacenados no cuentan con ninguna protección, seguridad o anclaje al igual que el equipo de oficina como se muestra en la Figura 2.27.

Figura 2.27 Anclaje de estantería y equipo de oficina suelto.

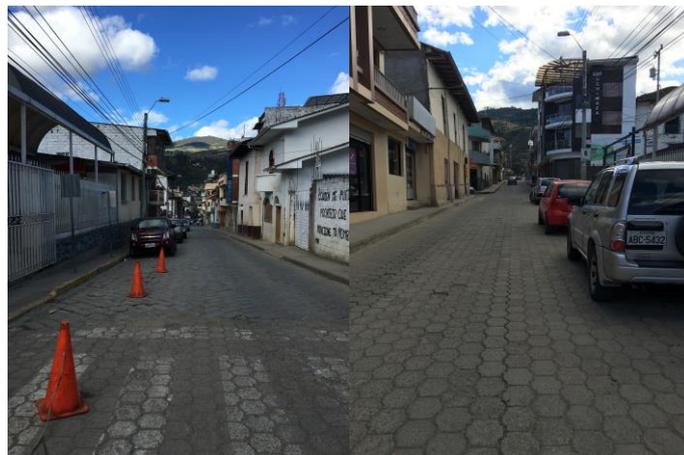
El hospital se encuentra ubicado en una zona céntrica y sus calles no poseen gran amplitud por ser parte del centro histórico, además de poseer un alto flujo vehicular y ningún espacio de parqueo público, lo que complica su acceso y evacuación en caso de cualquier emergencia.

Figura 2.35 Acceso principal al Hospital por la Calle 9 de Octubre, foto en ambos sentidos.
