UNIVERSIDAD DEL AZUAY

**Evaluación estructural del “Hospital Aida León de
Rodríguez Lara” del cantón Girón, provincia del Azuay,
para cuantificar las amenazas y vulnerabilidad de la
edificación hospitalaria**

**TRABAJO DE GRADUACIÓN PREVIO A LA OBTENCIÓN DEL TÍTULO
DE INGENIERO CIVIL CON MENCIÓN EN GERENCIA DE
CONSTRUCCIONES**

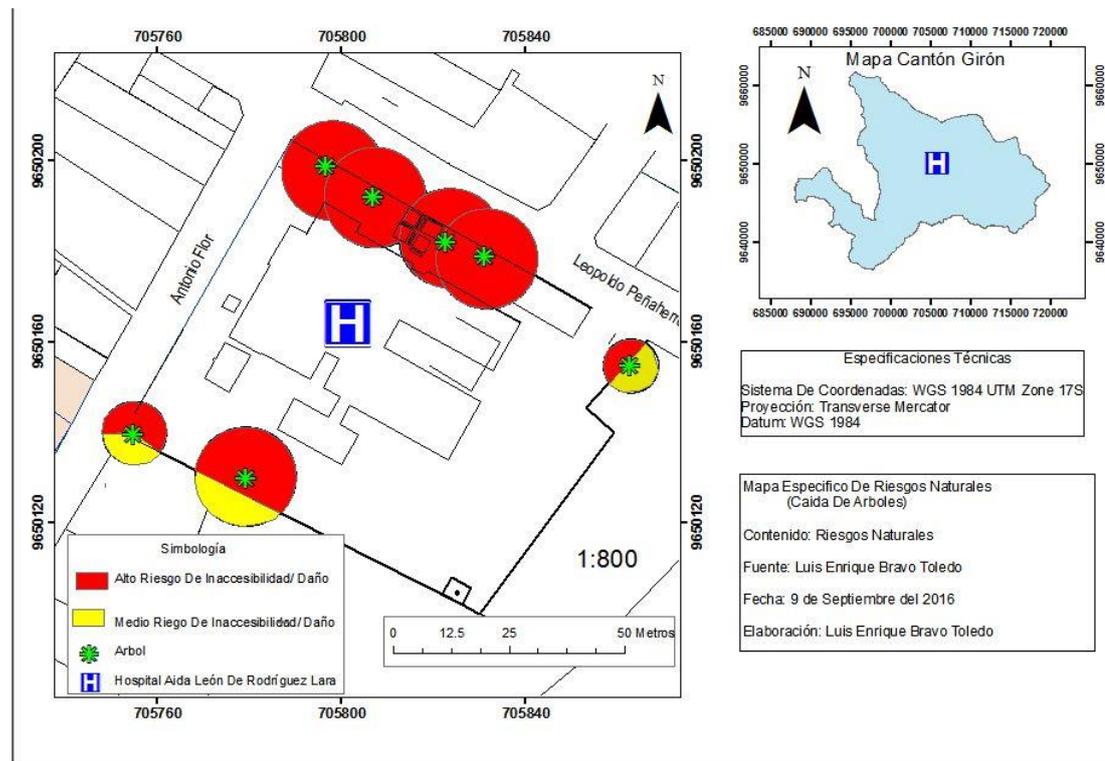
Se observó que existen varios árboles cuya altura supera los 7 metros alrededor del hospital. En caso de un evento sísmico los árboles se pueden desplomar y puede comprometer las entradas, la circulación por las áreas exteriores, dañar cables de alta tensión, impactar a la estructura y herir gravante a personal del hospital o a pacientes. Debido a lo anteriormente mencionado se realizó un mapa de riesgo que muestra los árboles que ponen en peligro a las personas y a la infraestructura del establecimiento. Mediante esta herramienta se observó también que algunos de los arboles obstaculizarían a las vías de acceso al hospital.

Figura 1.15: Mapa de riesgo de caída de árboles del Hospital Aida León de Rodríguez Lara

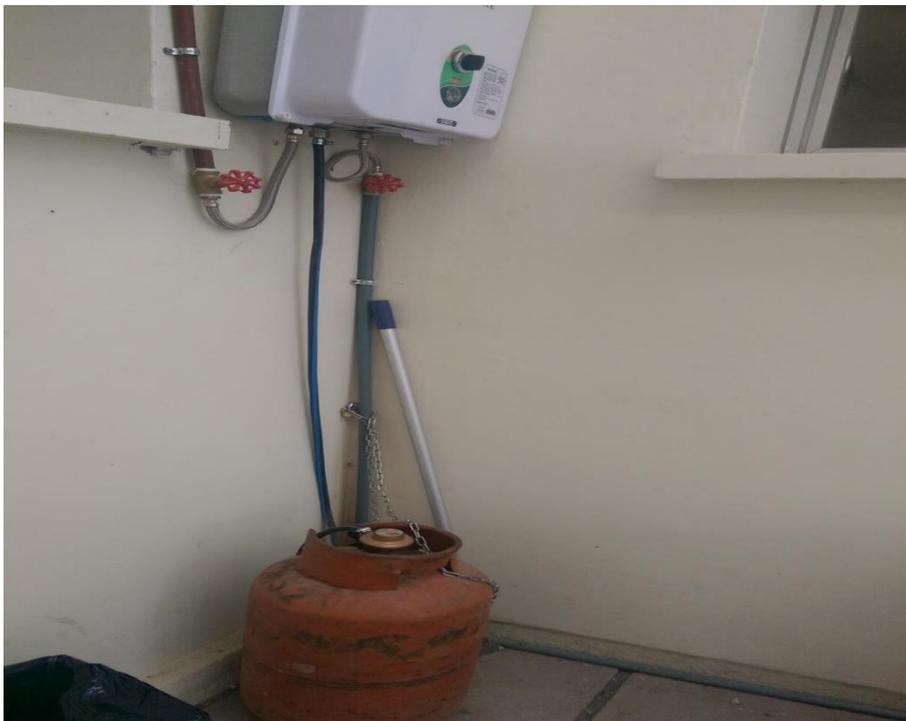
de emergencias, no cuentan con anclajes. En caso de que exista un terremoto puede hacer que éstos se desplomen y sufran daños que acarreen a fugas y explosiones. Las rutas y protocolos de transporte del oxígeno y materiales tóxicos no están establecidas, la ruta más corta para su distribución es pasar por la cocina y por los corredores principales del hospital. Esto acarrea un riesgo de fuga de los materiales transportados en estas condiciones.

Figura 1.16: Calentadores de gas doméstico en el Hospital Aida León de Rodríguez Lara

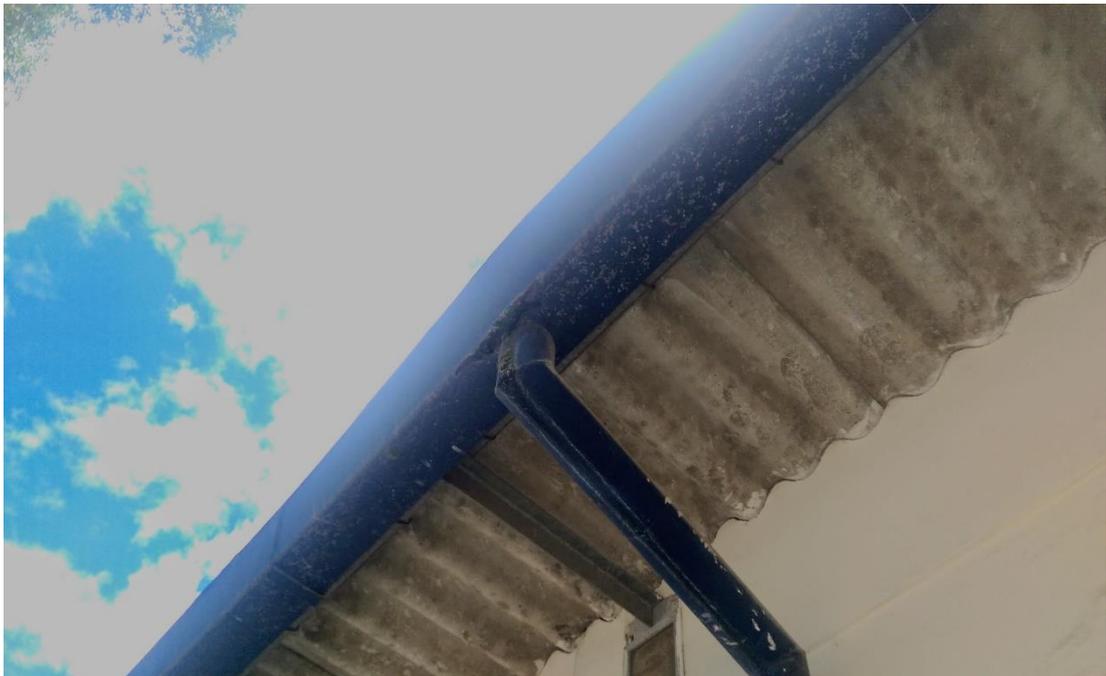
áreas de circulación en el exterior del hospital, en especial en espacios donde existe fisuras en las canales.

Figura 1.18: Mal estado de canaletas en el Hospital Aida León de Rodríguez Lara

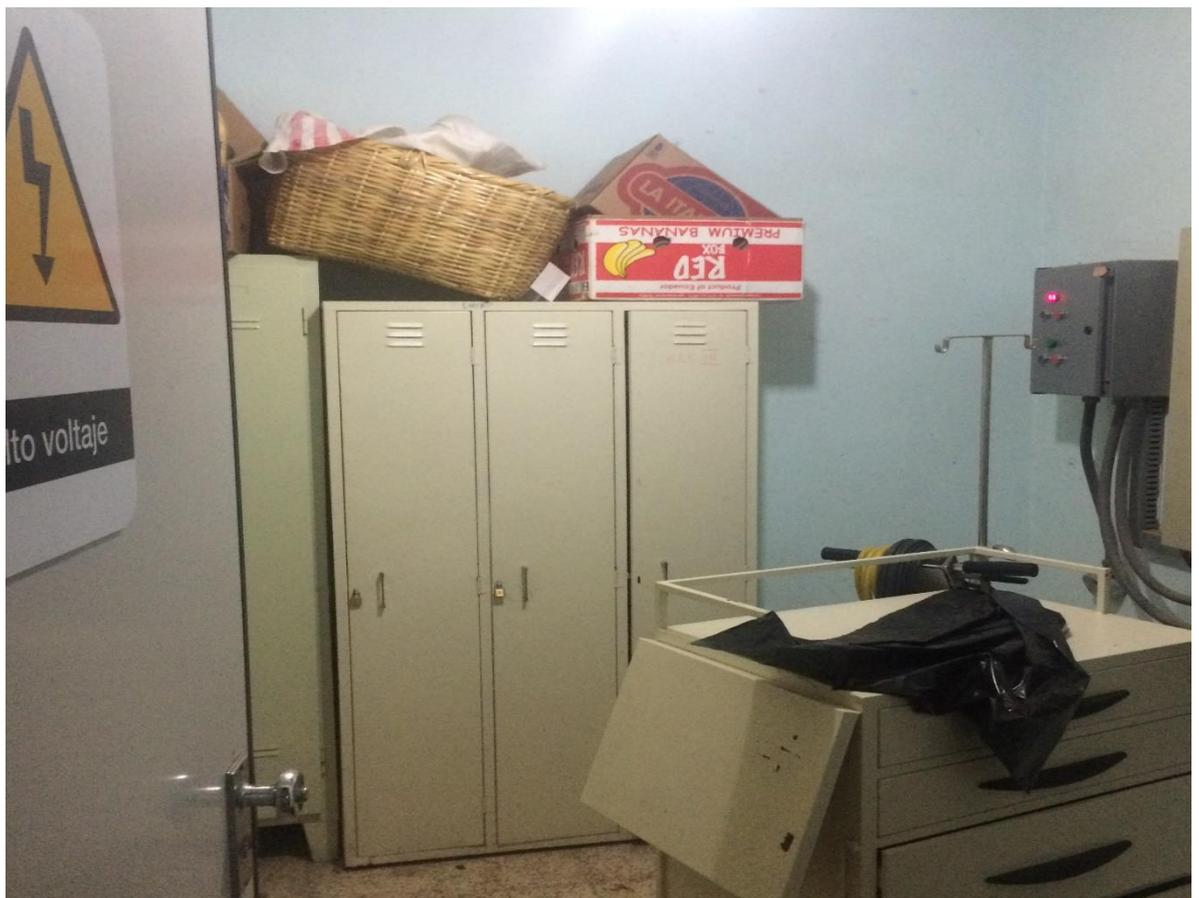
La generación alterna de electricidad del hospital no está en servicio por la falta de mantenimiento: el generador que se tiene es de 10hp, funcionó algún tiempo en el pasado como fuente alterna de emergencia únicamente para equipo del quirófano. Además de no contar con generador alterno de electricidad no se tiene mantenimiento periódico en ductos, instalaciones y cables eléctricos; se averiguó que no existe un mantenimiento ni revisión del estado del cableado eléctrico en los 40 años de funcionamiento del establecimiento de salud y representa una amenaza importante debido a las fugas de gas en áreas específicas del hospital. Los tableros de control con los cuales se interrumpe la electricidad en caso de una sobrecarga no están debidamente protegidos: están en un cuarto que también funciona como bodega y se permite el acceso a cualquier persona. Algunos de los paneles secundarios de control se encuentran en los pasillos del hospital.

Figura 1.19: Cuarto de control de sistema eléctrico en el Hospital Aida León de Rodríguez Lara

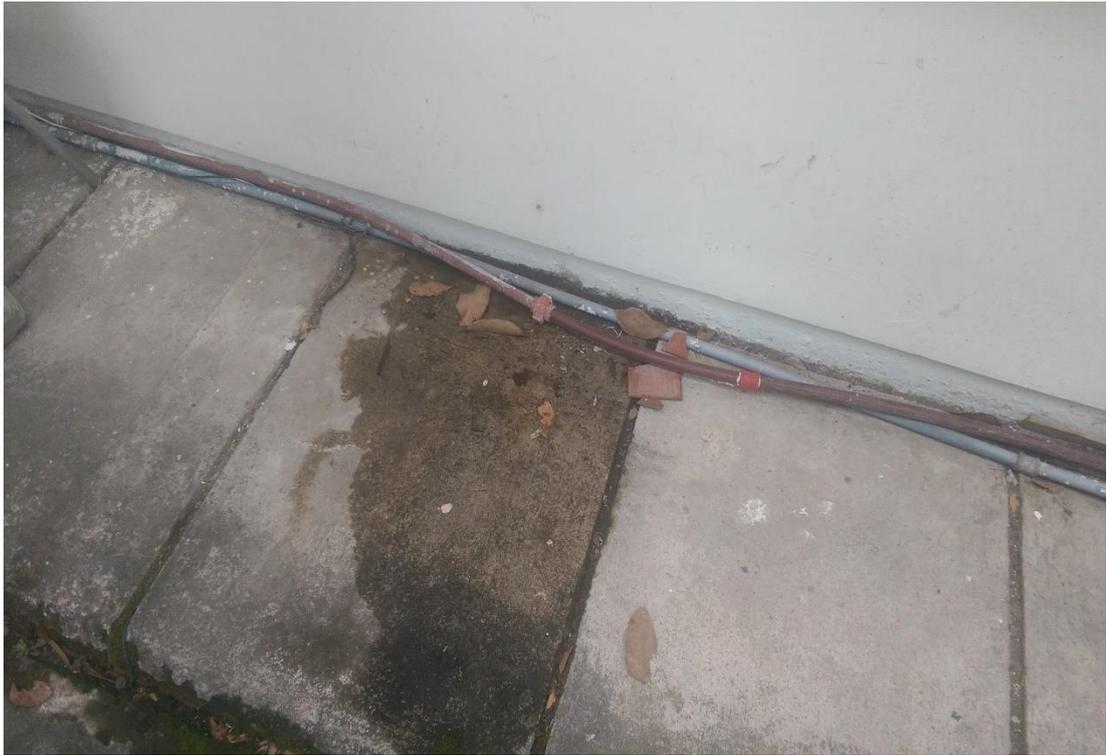
El establecimiento de salud cuenta únicamente con un sistema de subministro del líquido vital, este es dado por el sistema de agua potable del cantón Girón. No existe ningún tipo de tanque reservorio de agua en caso de cortes. Su sistema de distribución tiene varios desperfectos incluyendo fugas, aparatos que no funcionan, el sistema de distribución de agua caliente es fragmentado en varios calefones, varias tuberías con falta de anclaje e incluso se dan inundaciones en áreas debido a falta de capacidad de desagües. El sistema de distribución en lavandería se encuentra en pésimas condiciones para personal que labora en el lugar.

Figura 1.20 Tuberías de distribución de agua en mal estado en el Hospital Aida León de Rodríguez Lara

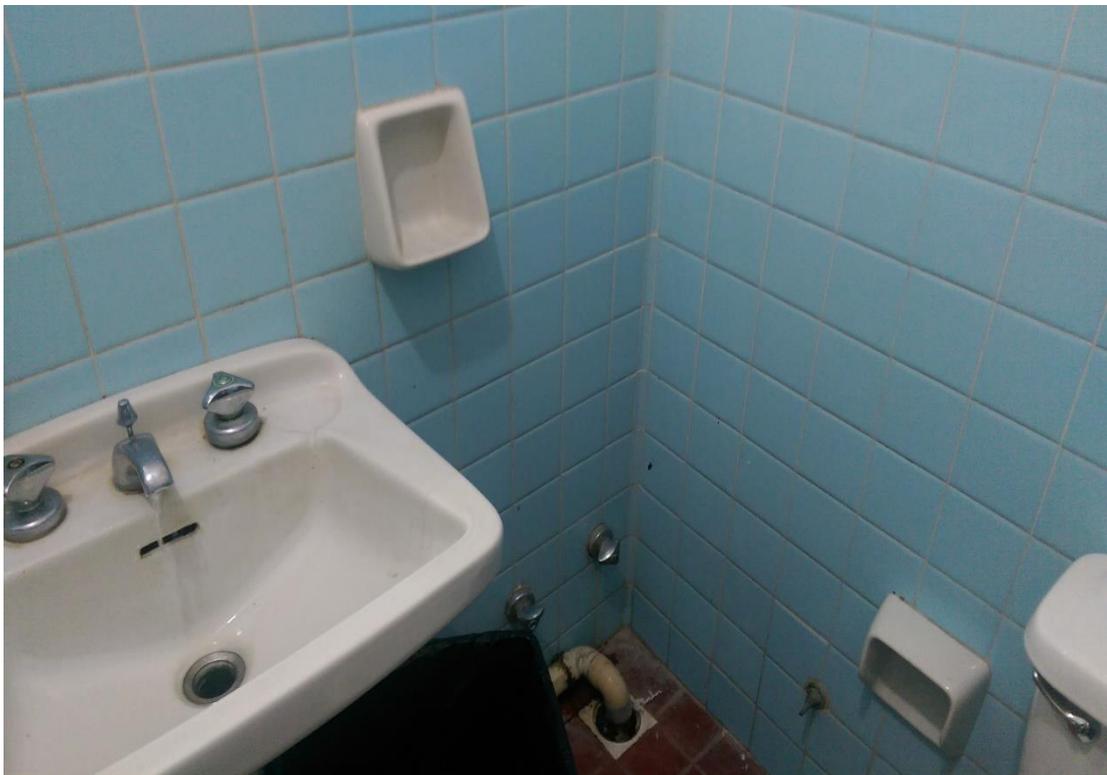
Figura 1.21: Fugas en grifo y mala instalación de desagüe en el Hospital Aida León de Rodríguez Lara

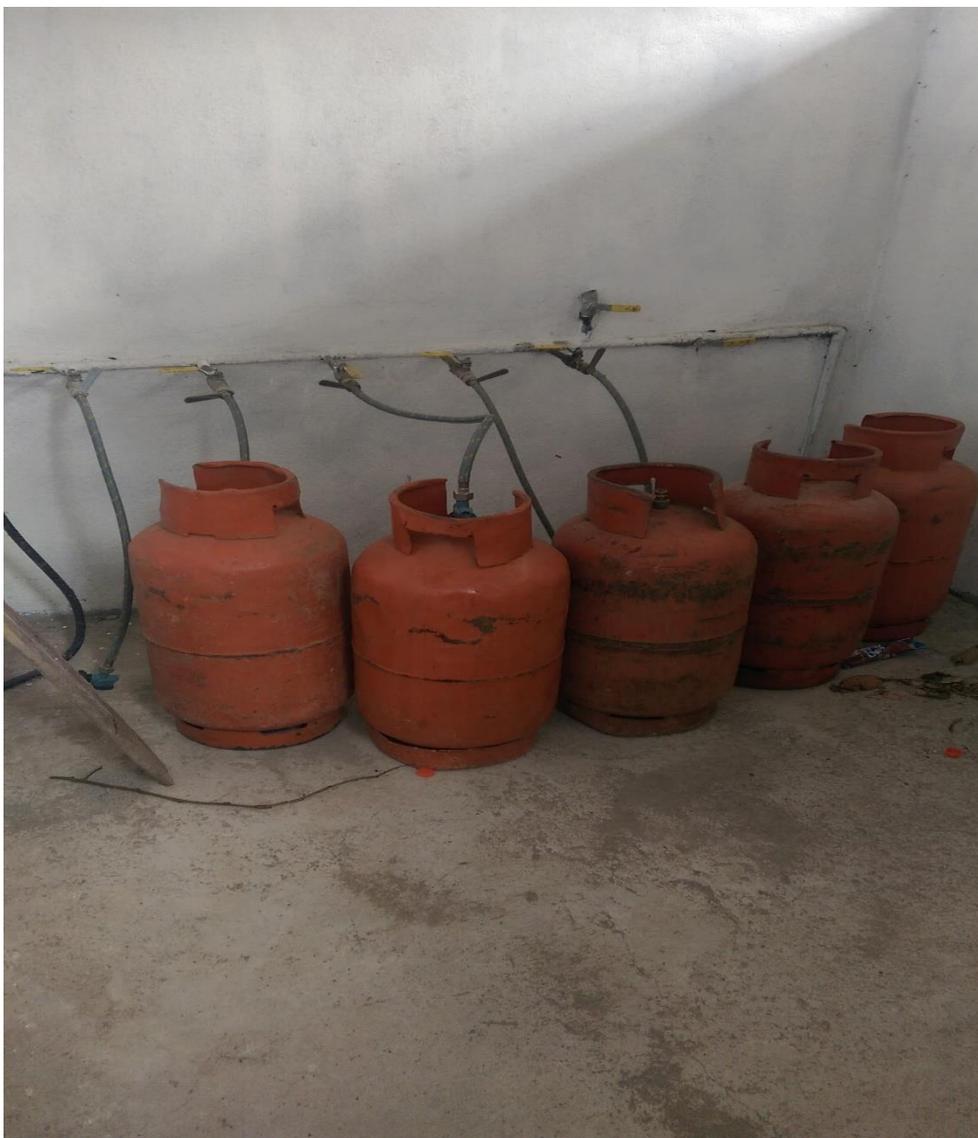
Los tanques, de los cuales depende la distribución de combustible para varios propósitos en la edificación, son tanques de gas licuado de petróleo de uso doméstico, éstos están unidos a un sistema de distribución centralizado para el ingreso del gas a ser utilizado en el establecimiento. Por falta de mantenimiento se encuentra limitado a abastecimiento del combustible únicamente a la cocina del establecimiento. Esto se debe a la existencia de fugas en la mayoría del sistema, que combinado con el cableado eléctrico deficiente presenta un riesgo de incendios y explosiones.

Figura 1.22 Sistema de GLP centralizado en el Hospital Aida León de Rodríguez Lara.

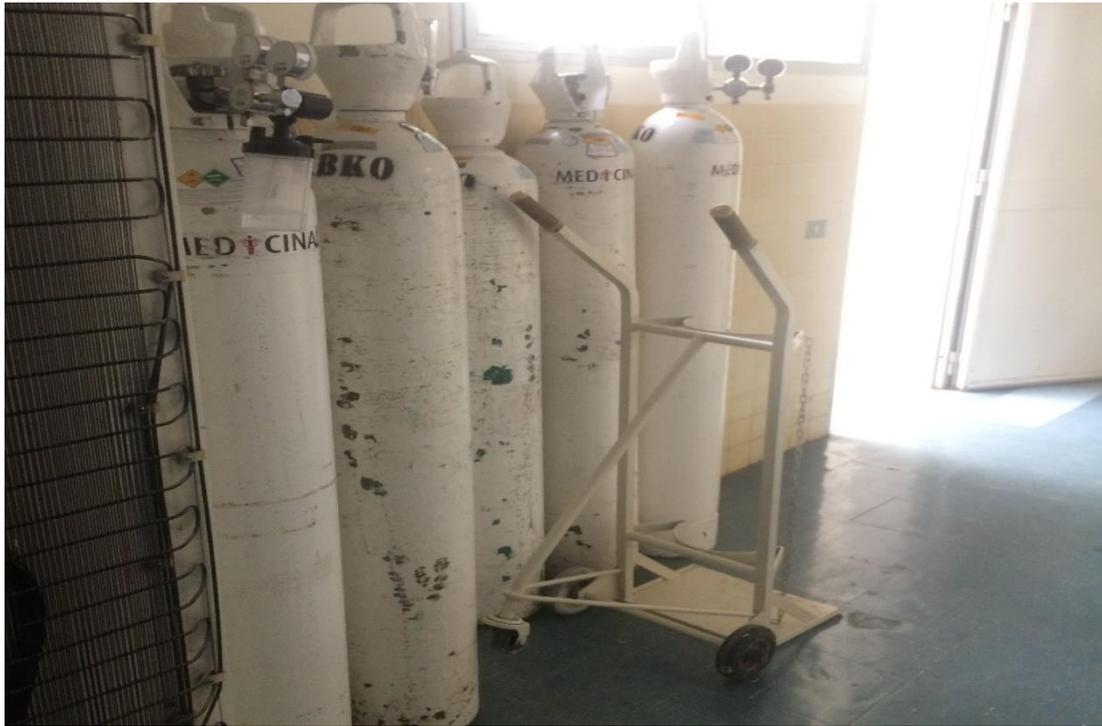
Se cuenta con un buen abastecimiento de oxígeno, que es el gas más utilizado en todo el hospital. El hospital cuenta con un abastecimiento para más de 20 días en su almacenaje. El problema radica en la falta de un sistema centralizado de oxígeno en todo el hospital; se utilizan cilindros independientes para utilizar según sea necesario en quirófanos, consultorios, salas, etc. La mayoría de cilindros no están anclados a la pared de ninguna área del hospital. El único anclaje de cilindros que se vio fue en el área de emergencias. La protección de cilindros está dada en una pequeña área que ha sido adecuada en el exterior del hospital y consta de una cerradura adecuada para personal autorizado. Se da inundaciones en el área de almacenamiento, por lo que se pone en riesgo el transporte de éstos cuando existen lluvias. Los pasillos y áreas que no están siendo ocupadas en el hospital son utilizadas para el almacenamiento de cilindros y se constata un sistema de administración deficiente de estos elementos.

Figura 1.23 Almacenamiento en pasillos de gases medicinales en el Hospital Aida León de Rodríguez Lara.

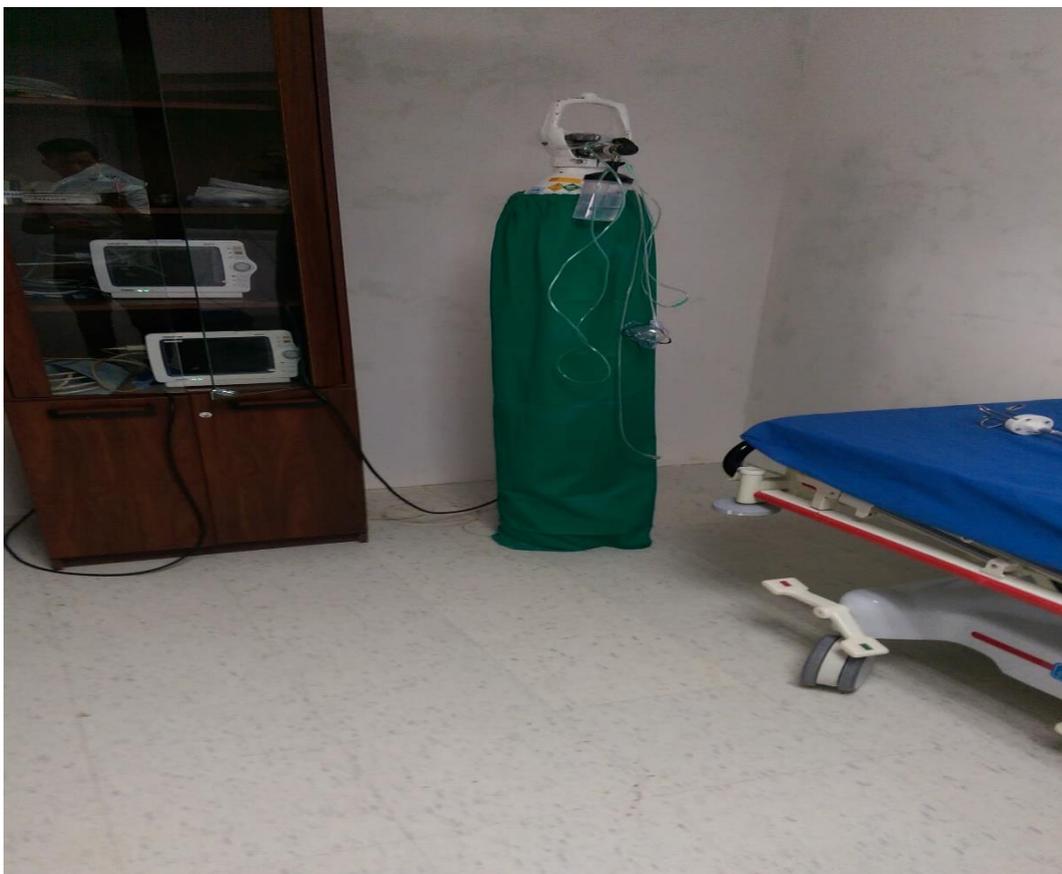
Figura 1.24 Falta de anclaje en gases medicinales en el Hospital Aida León de Rodríguez Lara.

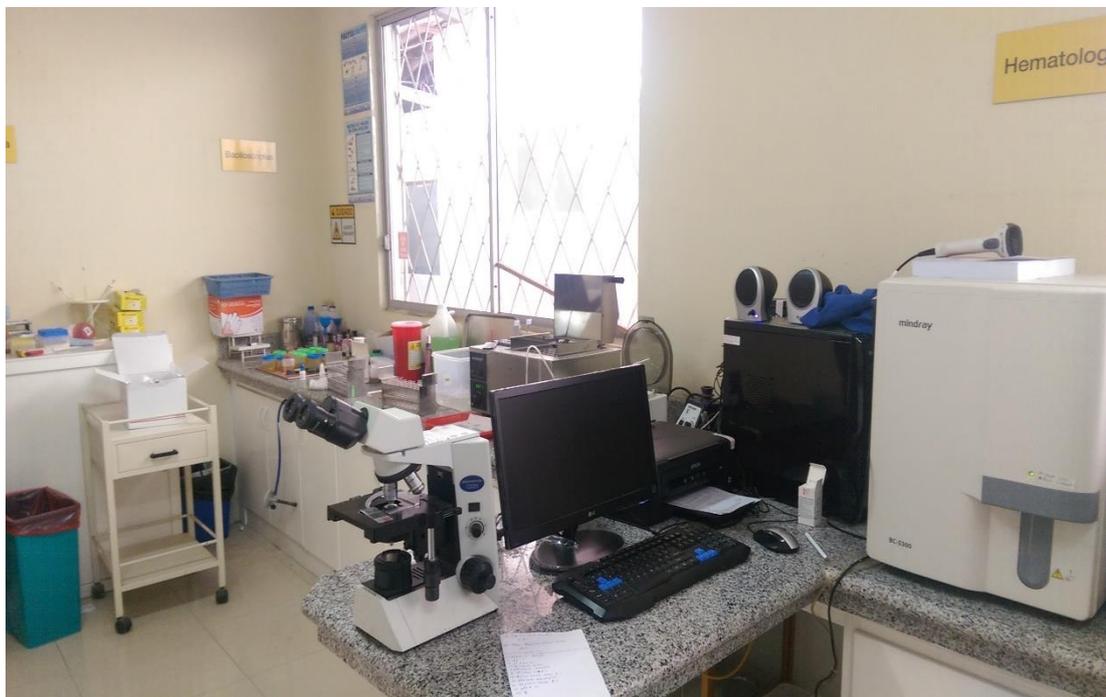
El equipo localizado en quirófano y en la sala de recuperación se encuentra en óptimas condiciones de funcionamiento. El equipo de rayos x se encuentra en buenas condiciones y brinda un buen diagnóstico a los pacientes. Los equipos de laboratorio no constan de ubicación fija y están siendo movidos constantemente para así ser utilizados según se necesiten, se determina la falta de anclaje de éstos lo que acarrea la amenaza de caídas al suelo debido a cualquier movimiento sísmico. Ningún equipo médico fijo tiene anclajes. El equipo médico móvil consta de ruedas que tienen sistema de bloqueo, pero se activa a voluntad. En farmacia se tiene el mismo problema de falta de anclajes, acarreando una amenaza mucho más grande debido a la cantidad de objetos que existen y a la altura de los estantes en una área reducida del hospital. El resto de equipo médico no tiene anclajes. No se dispone tampoco equipo médico para la atención de quemados.

Figura 1.26 Falta de anclaje en el equipo de laboratorio en el Hospital Aida León de Rodríguez Lara.

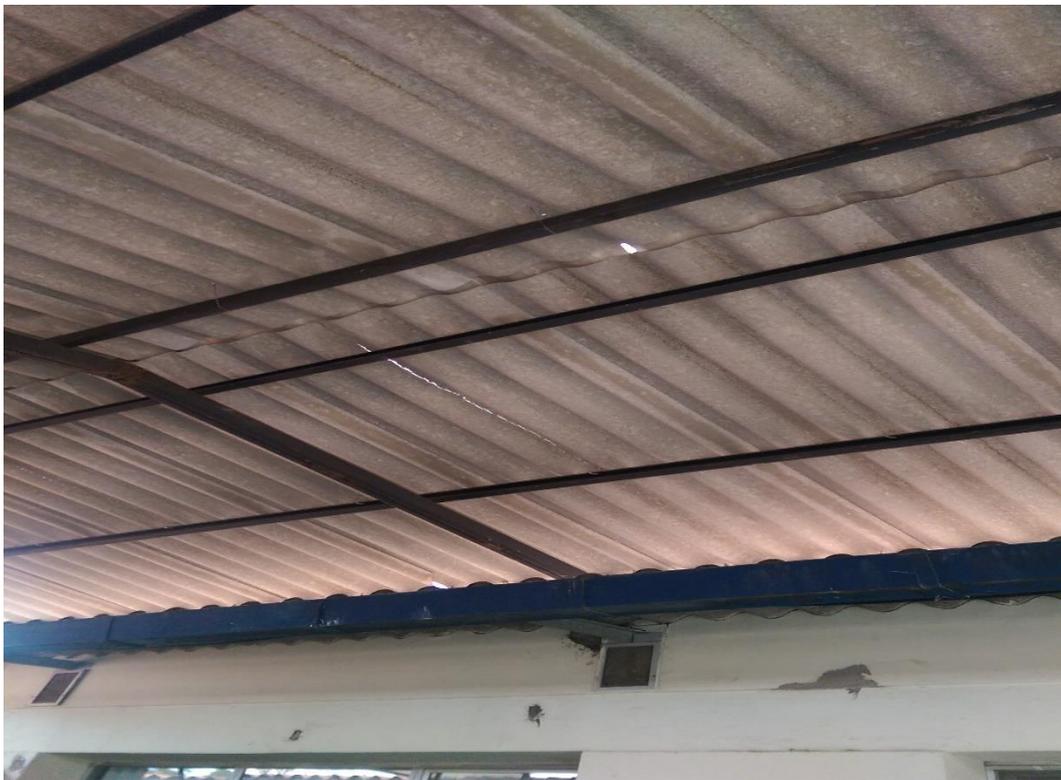
En cuanto a elementos arquitectónicos como puertas y ventanas son confiables y facilitan su uso en el hospital. Las ventanas se encuentran en buen funcionamiento siendo todas estas accesibles para su apertura y cierre cuando se disponga. Techos, cubiertas y cielos rasos tienen desperfectos. Comenzando por el cielo raso de la edificación que cuenta con signos de humedad en todo el hospital. Existen planchas de fibro cemento las cuales cuentan con grietas en el área de lavandería. Se verificó además de la presencia de hojas en la parte superior de los cielos rasos, que, se pueden apreciar por las planchas de policarbonato transparente que se tiene en diferentes lugares del hospital, estando la mayoría con hojas que entran por los ductos de ventilación que no tiene mallas para evitar la entrada de éstas.

Figura 1.27 Grietas presentes en la cubierta de lavandería en el Hospital Aida León de Rodríguez Lara.

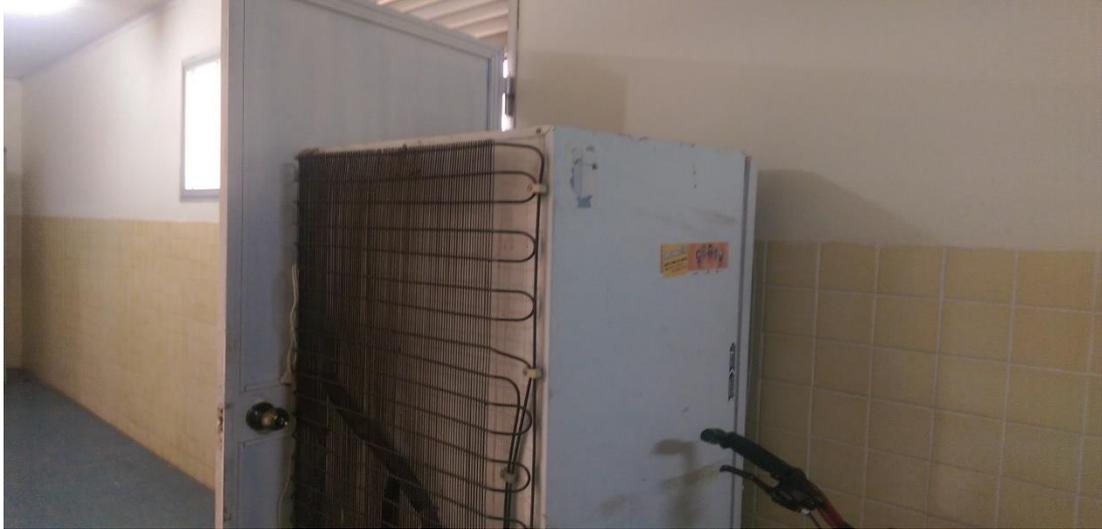
su ubicación. La mayoría del personal de áreas específicas no saben si existe o no extintor al lado de su lugar de trabajo; estando este a pocos metros de ellos. Esto se debe principalmente a falta de capacitación y también a la deficiente señalización.

Figura 1.28 Pasillo utilizado como área de almacenamiento en el Hospital Aida León de Rodríguez Lara.
