**UNIVERSIDAD  
DEL AZUAY**

**“Evaluación estructural y funcional del pavimento de la Av.  
Héroes de Verdeloma entre Américas y Gil Ramírez Dávalos”**

**Trabajo de titulación previo a la obtención del título de:  
INGENIERO CIVIL CON ÉNFASIS EN GERENCIA DE CONSTRUCCIONES**

**2022**

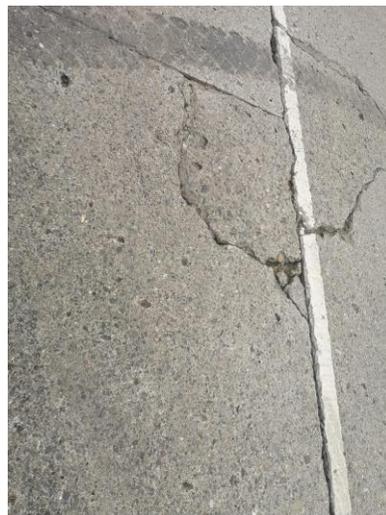
Ilustración 2 - 1: Grieta de esquina de baja severidad, Fuente: Autor

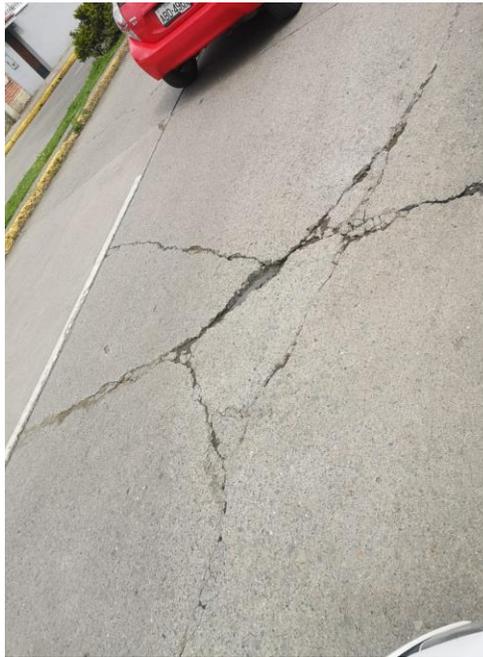
Ilustración 2 - 2: Losa dividida de mediana severidad, Fuente: Autor

- Leve (L)  
Sellado de grietas de más de 3 mm.
- Medio (M)  
Reemplazo de la losa
- Alto (H)  
Reemplazo de la losa

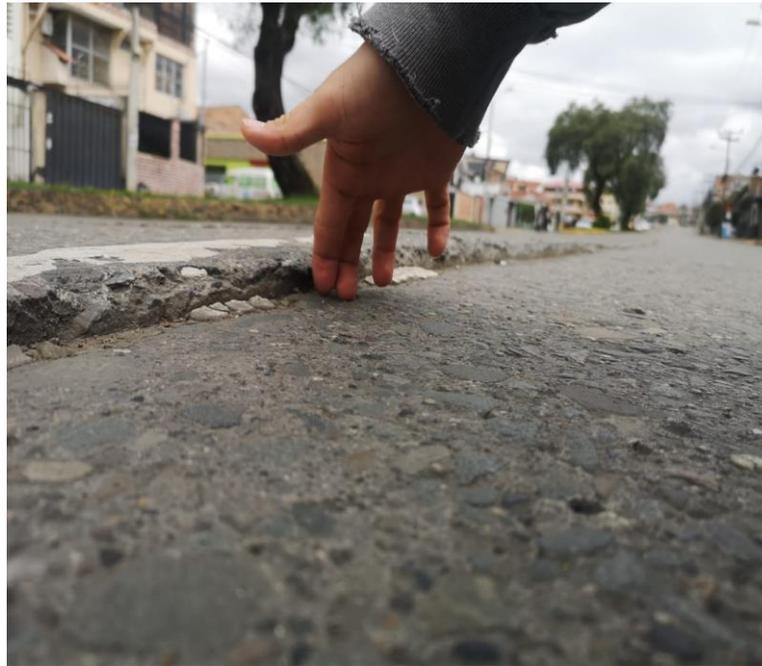
Ilustración 2 - 3: Escala de baja severidad, Fuente: Autor

- Leve (L)  
No se hace nada
- Medio (M)  
Fresado
- Alto (H)  
Fresado

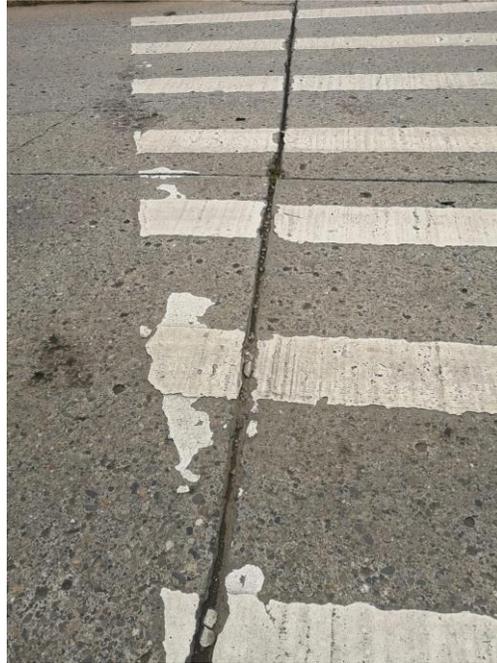
Ilustración 2 - 4: Daño en sello de junta de baja severidad, Fuente:

- Leve (L)  
No se hace nada.
- Medio (M)  
Resellado de juntas.
- Alto (H)  
Resellado de juntas.

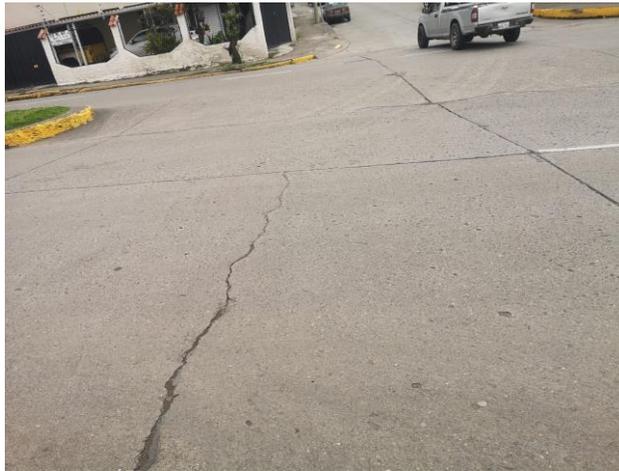
Ilustración 2 - 5: Grieta lineal de mediana severidad, Fuente: Autor

- Leve (L)
    - Sellado de grietas de más de 3 mm, de menos no se hace nada
  - Medio (M)
    - Sellado de grietas
  - Alto (H)
    - Parqueo profundo o reemplazo de la losa

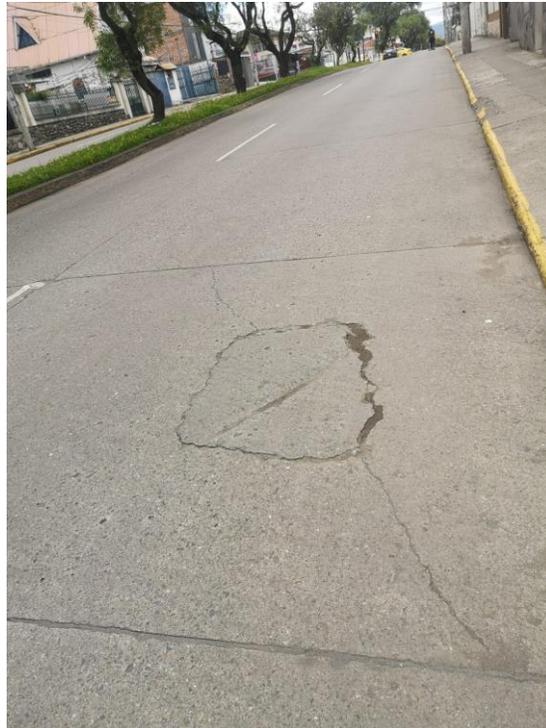
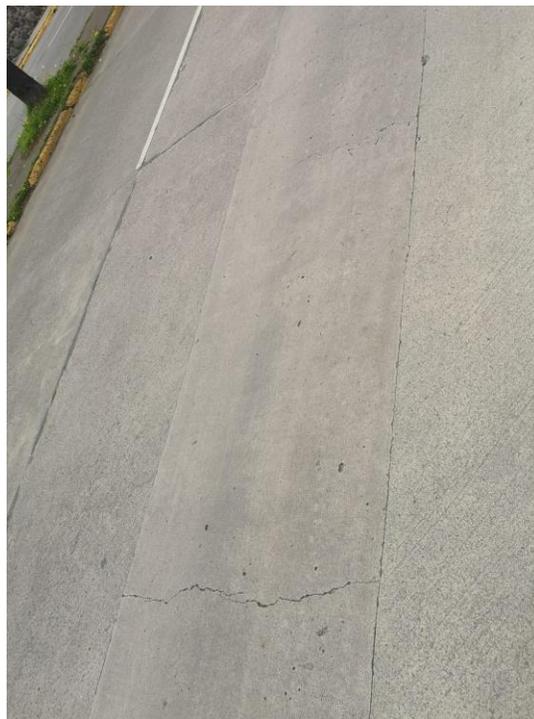
Ilustración 2 - 6: Parches de baja severidad, Fuente: Autor

- Alto (H)  
Reemplazo del parche

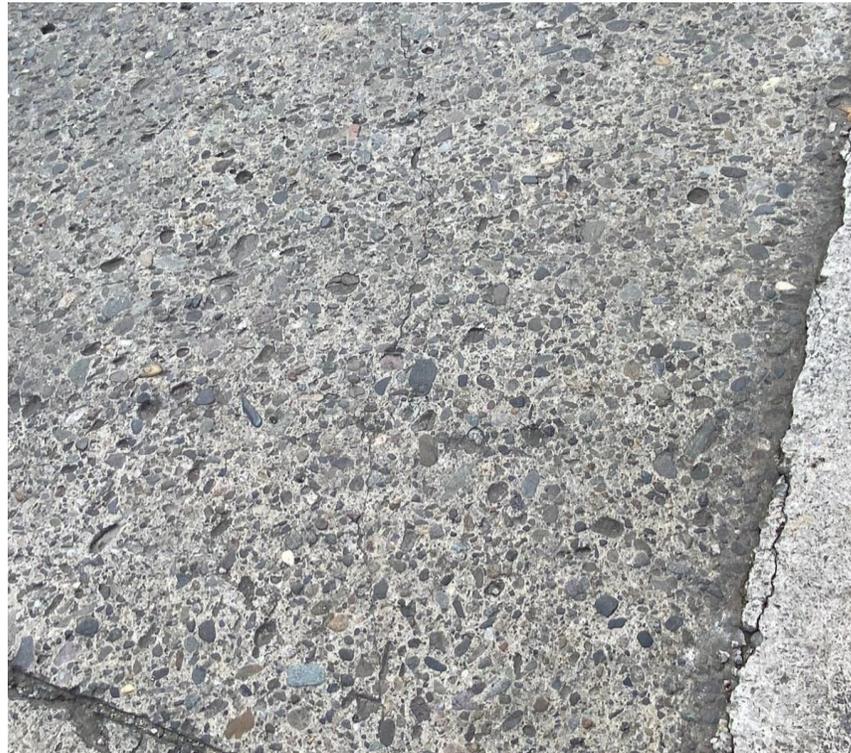
Ilustración 2 - 7: Pulimento de agregados, Fuente: Autor

Para todos los niveles de daño se recomienda un ranurado de la superficie o la colocación de una sobre carpeta

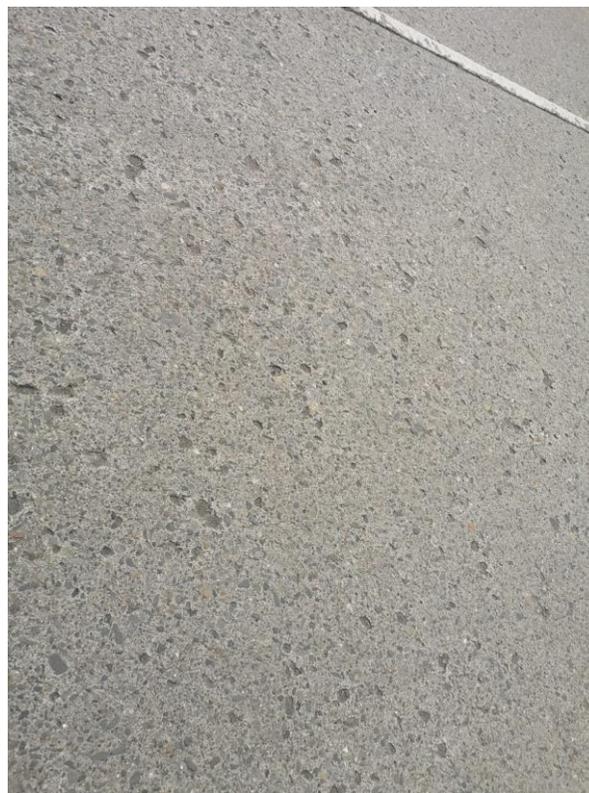
Ilustración 2 - 8: Popout, Fuente: Autor

No se recomiendan intervenciones para ningún nivel de severidad del daño

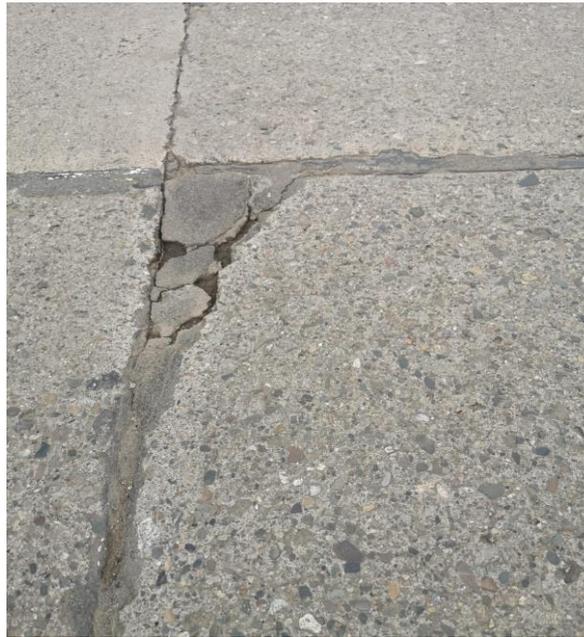
Ilustración 2 - 11: Descascaramiento de esquina de baja severidad,

- Leve (L)  
No se hace nada
- Medio (M)  
Parcheo parcial
- Alto (H)  
Parcheo Parcial

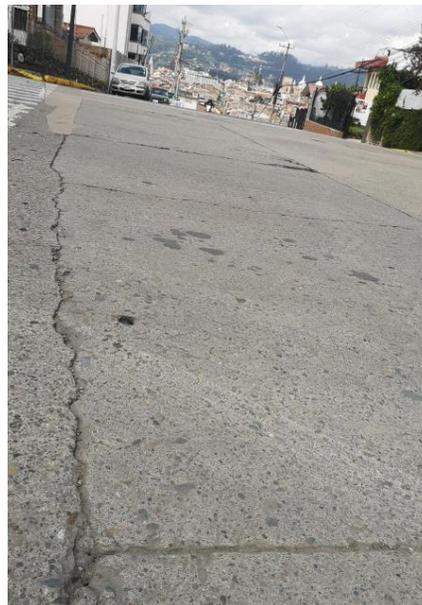
Ilustración 2 - 12: Descascaramiento de junta de baja severidad, Fuente:

- Leve (L)  
No se hace nada
- Medio (M)  
Parcheo parcial
- Alto (H)  
Parcheo Parcial
