Diseño e implementación de un banco didáctico funcional para el motor  
G10

El presente trabajo constituye un informe técnico sobre el Diseño e implementación de un banco didáctico funcional para el motor G10 Suzuki Forsa 1000cc del taller IMA. En este Proyecto de titulación, a más de diseñar y construir un banco didáctico y funcional, será posible establecer las características técnicas y funcionales que posee este motor. El proyecto tiene por finalidad, reafirmar las habilidades y destrezas en el mantenimiento de motores, aplicando los conocimientos adquiridos durante la formación en todos los ciclos de estudio en la universidad, dejándolo en óptimas condiciones para su uso didáctico en la institución con los futuros estudiantes de la carrera. Al dejar el motor Suzuki G10, en óptimas condiciones para su uso didáctico, estamos asegurando que las generaciones venideras puedan aprovechar al máximo este recurso educativo, fomentando el aprendizaje continuo en la tecnología de motores de número impar de cilindros.

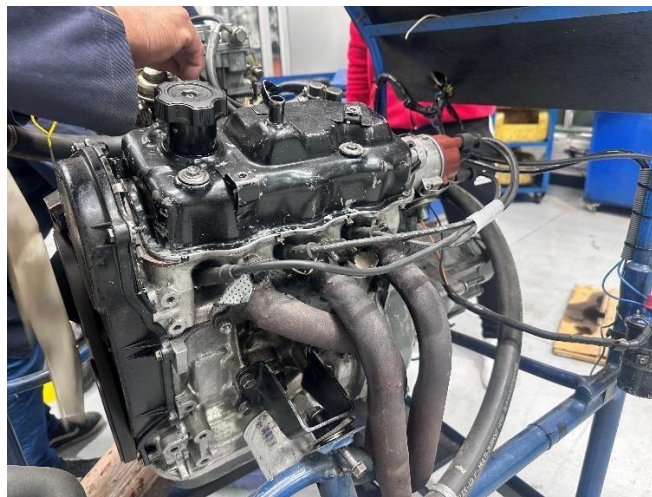
**Figura 1. Inspección del motor**

Procedimos a encender el motor en la universidad para ver cómo se encontraba, el motor se prendió sin ningún problema; se analizó el escape, sin detectarse la presencia de humo de color anormal, lo que sugiere que el motor no está experimentando problemas de combustión graves. Sin embargo, durante la observación auditiva, se notó un leve golpeteo proveniente de las válvulas, lo que indica una posible falta de calibración.

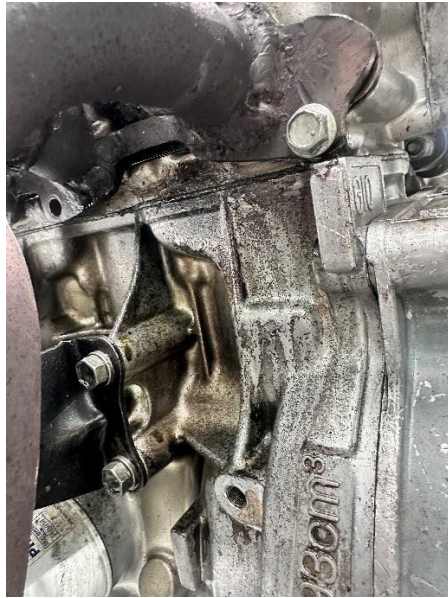
**Figura 2. Fugas de aceite**

Además, se identificó la presencia de fugas de aceite y refrigerante en el motor. Estas fugas pueden ser preocupantes, ya que pueden afectar el rendimiento y la integridad del motor a largo plazo.

El sistema de lubricación fue arreglado, ya que presentaba fugas de aceite en la tapa del cabezote y el perno del cárter, una vez arreglado esto quedó en perfectas condiciones.

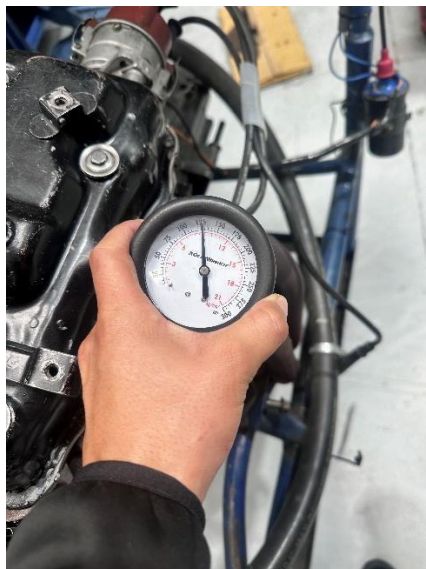
**Figura 3. Compresión del motor**

Se realizó pruebas de compresión del motor y se pudo observar una buena compresión de 126psi, esto puede ser señal de que no sea necesario realizar ningún trabajo de reparación.

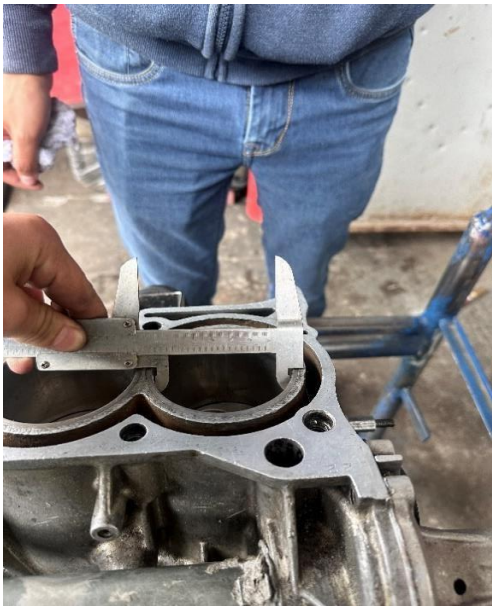
**Figura 9. Medida de los cilindros**

Una vez realizado estas comprobaciones, se pudo hacer la comprobación del diámetro de los cilindros, el diámetro estándar del cilindro de un motor G10 es de 74mm.

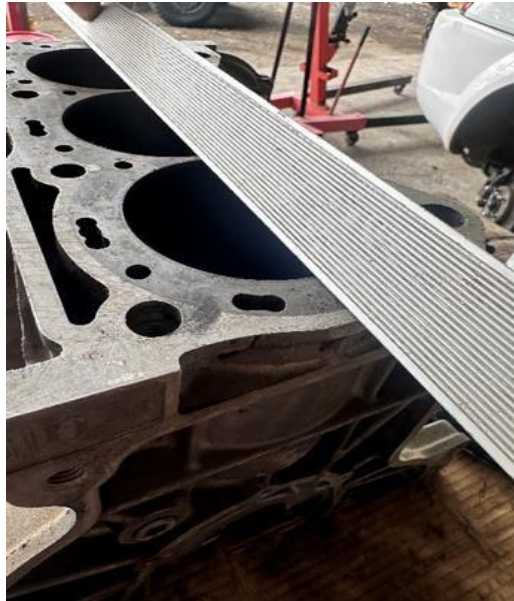
**Figura 10. Planitud del bloque**

Para realizar la comprobación de planitud del bloque motor, se colocó la regla rectificadora en diferentes áreas del bloque motor; se verificó visualmente y mediante el uso del gauge para verificar que no haya espacio entre la regla y la superficie del bloque en ningún punto, de la misma manera se procedió con el cabezote.

Se verificó las dos partes y no presentaban deformación.

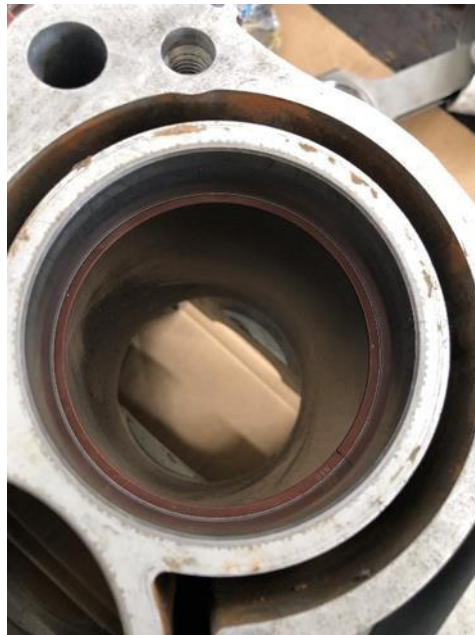
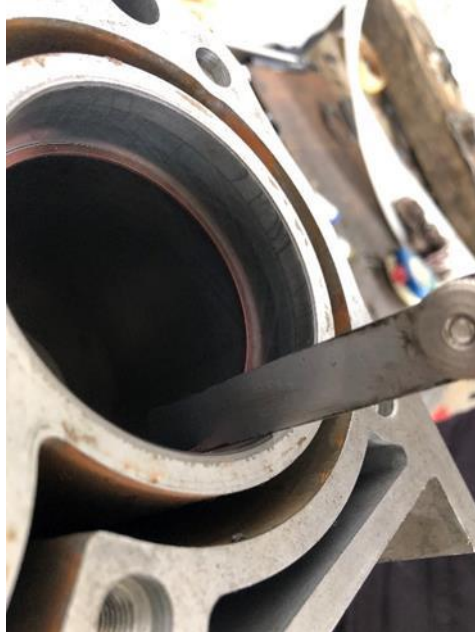
La verificación de la luz de puntas se realizó con un gauge y el rin del pistón, este espacio de luz permite la lubricación uniforme de aceite en el cilindro, la luz de puntas es de 0.007-0.012 pulg en los rines de compresión y en el rin de aceite de 0.007-0.027 pulg.

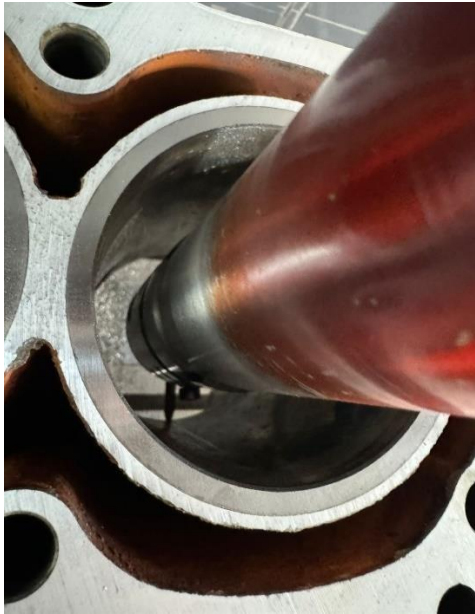
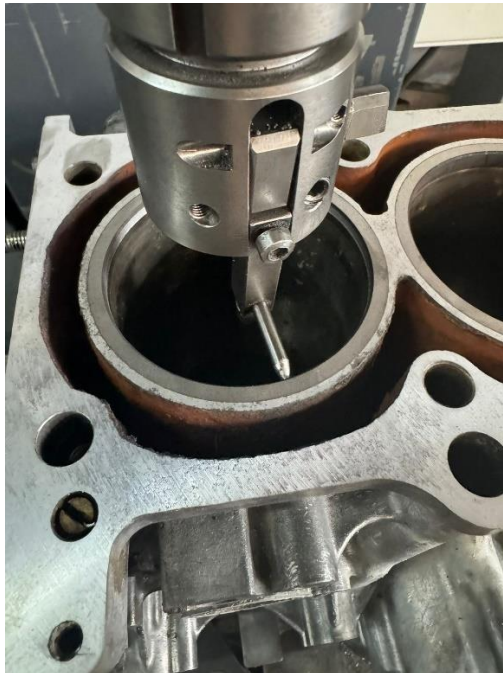
Se realizó la comprobación de los cilindros, para verificar la concavidad, ya que, esto puede influir en la forma en que se quema la mezcla de aire y combustible, afectando la potencia y rendimiento del motor en diferentes condiciones de funcionamiento. Para esto se utilizó un reloj comparador.

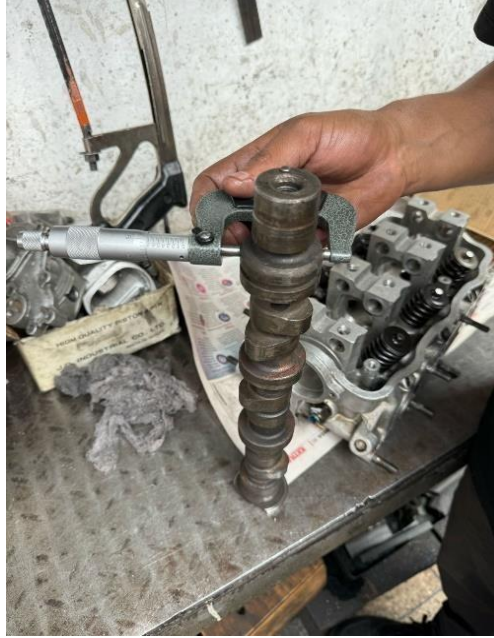
**Figura 16. Medición de la leva**

Apoyo de leva 1.758 pulg.

Muñequilla de leva 1.735 pulg.

El árbol de levas no tenía juego, la tolerancia de leva de aceite es de 0.002 pulg hasta 0.003 pulg.

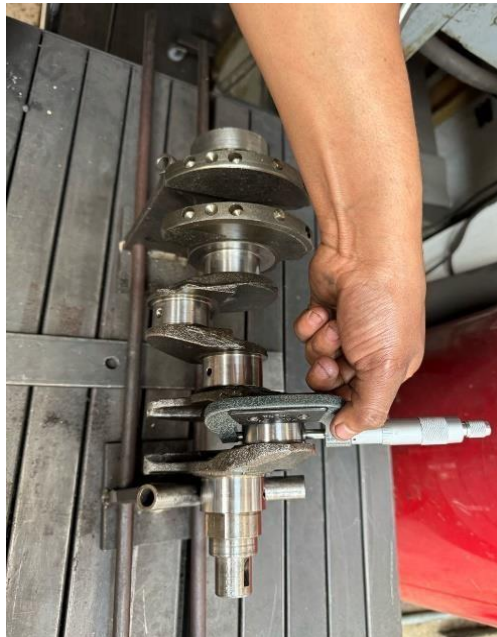
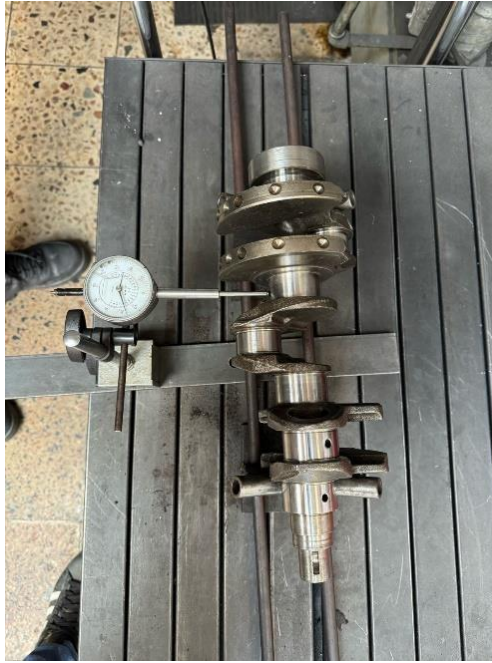
Medida de la muñequilla de biela 1.63 pulg varia 2-3 milésimas.

Medida de la bancada de biela 1.771 pulg.

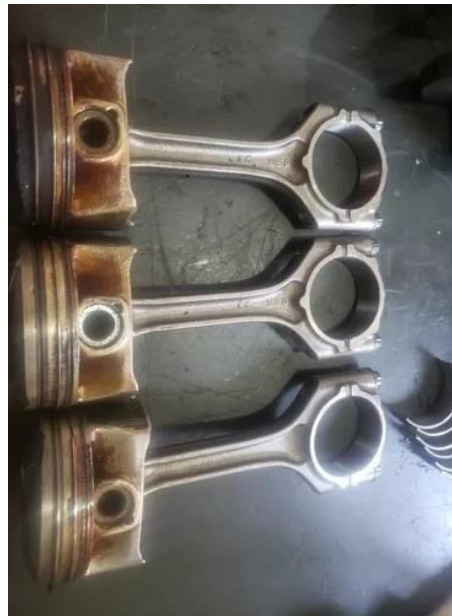
**Figura 21. Bielas y pistones**

Se revisaron los brazos de biela, el juego axial y el juego radial, el exceso de juego puede indicar desgaste o daños en los cojinetes de la biela o el cigüeñal.

Se pesó los tres brazos de biela para garantizar un buen funcionamiento y minimizar vibraciones.

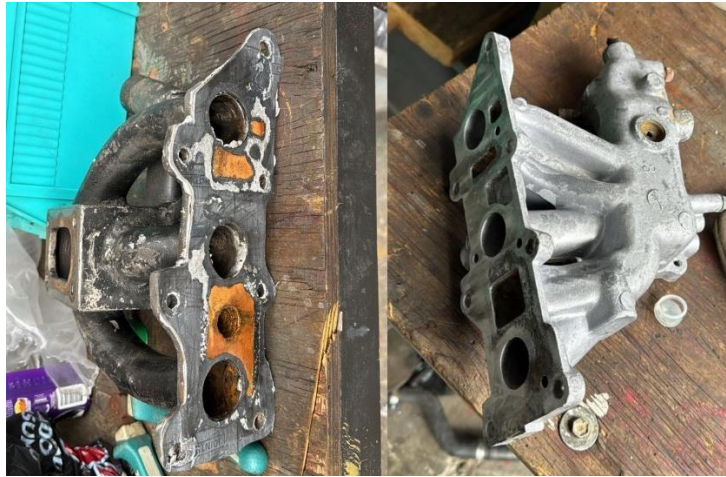
**Figura 23. Reemplazo del múltiple de admisión**

El sistema de admisión no estaba correcto, el múltiple de admisión no era el adecuado y esto afectaba al rendimiento del motor, ya que, tenía fugas de aire y no permitía su funcionamiento óptimo.

Se decidió comprar el múltiple de admisión original para el motor, con esto mejoró notoriamente el funcionamiento del motor.

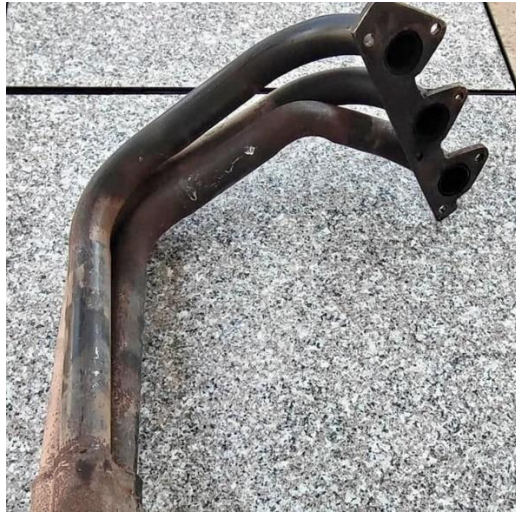
**Figura 24. Header de escape**

En el sistema de escape, se realizó un nuevo sistema; ya que, el anterior sistema tenía fugas, estaba adaptado un header que no estaba funcionando correctamente.

Se efectuó el cambio del múltiple de escape y los empaques correspondientes, ya que, no tenía empaque en el múltiple.

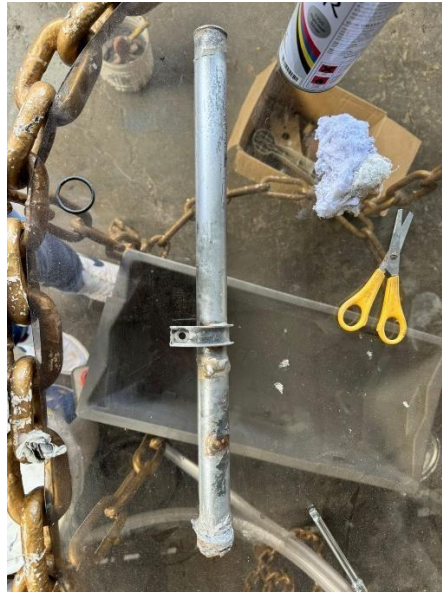
**Figura 26. Tubo de agua dañado**

El tubo de agua fue reemplazado por uno nuevo, ya que, tenía una fuga y esto afectaba el enfriamiento y rendimiento del motor.

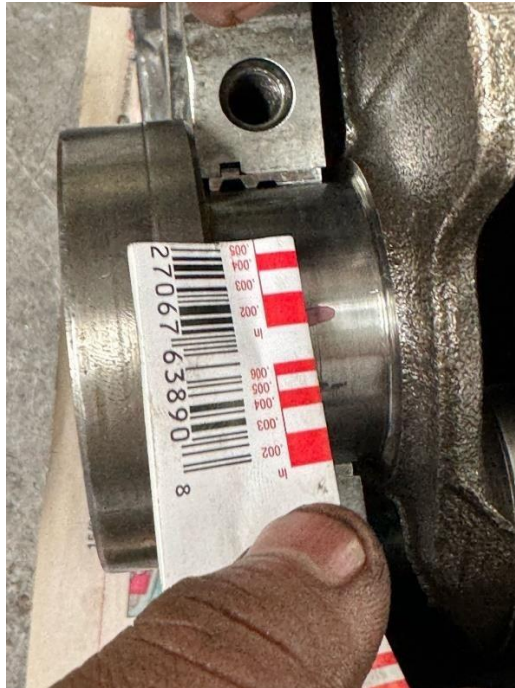
**Figura 30. Medición de holgura de cojinetes**

Se usó un torquímetro para apretar los pernos de la biela con un torque de 25 lb-pie. La holgura de aceite de la biela es de 0.0005 pulg.

Se verificó el juego axial del cigüeñal puede estar en un rango de 0.10 - 0.30 mm, la holgura de aceite fue de 0.0006 pulg.

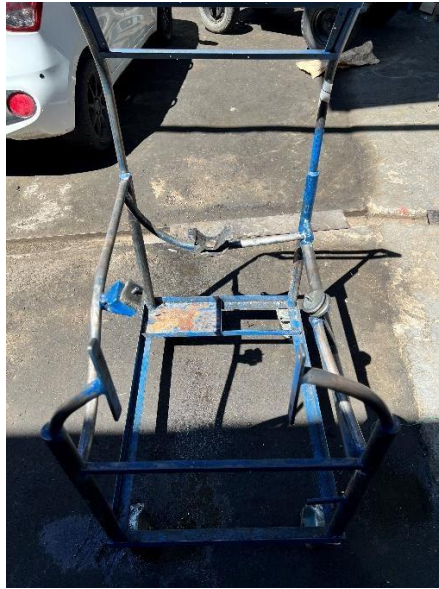
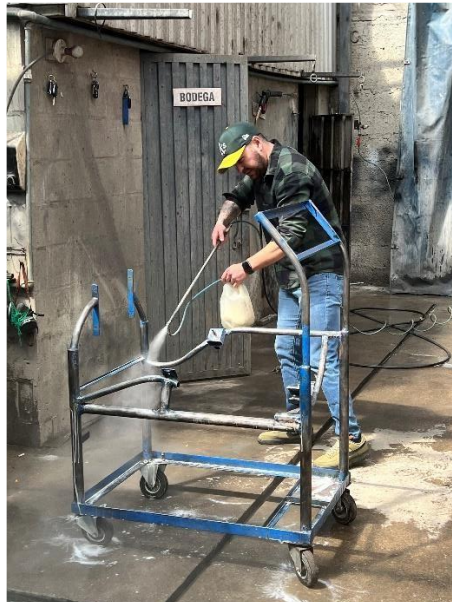
La estructura se encontraba ya deteriorada y se necesitó hacer unos arreglos para mayor seguridad del motor que va ser montado en esta estructura.

Se lijó toda la estructura, para posteriormente ser lavada, para sacar todos los residuos de aceite que pudieren haber quedado.

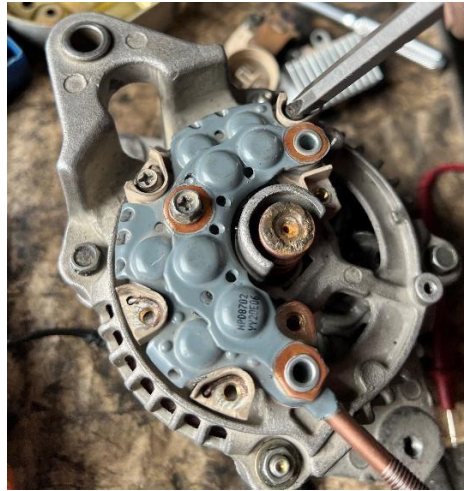
**Figura 40. Placa de diodos alternador**

El alternador del motor no estaba cargando y no funcionaba, por lo que fue desarmado, para ver cuál era su falla y se tuvo que reemplazar la placa de diodos y el regulador.
