Departamento de Posgrados

Maestría en Geomática

FOTOGRAMETRÍA AÉREA PARA IDENTIFICACIÓN DE
FALLAS EN PAVIMENTOS FLEXIBLES

Julio Andrés Fiallos Iglesias

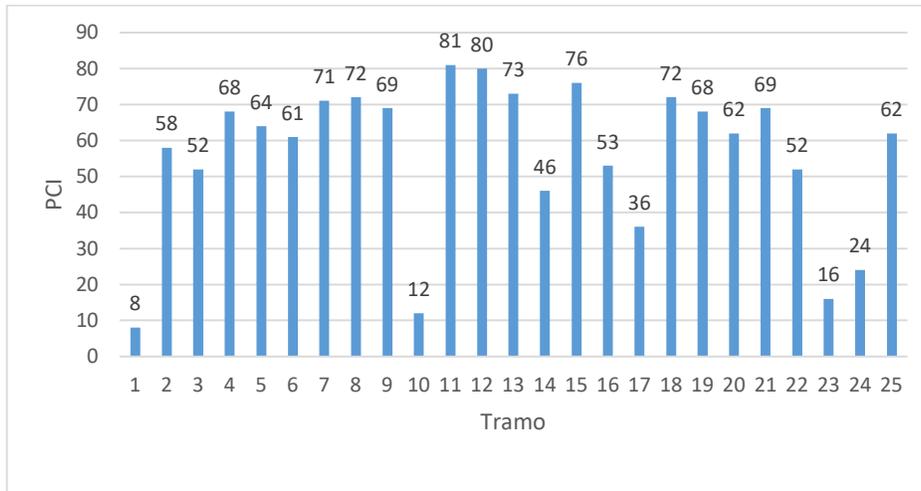
Figura 16 PCI por Tramos.

A lo largo de la zona de estudio se presentaron todas las fallas que indica la metodología PCI a excepción de depresión, pulimiento de agregados y desplazamientos. El valor de PCI para toda la zona de estudio fue de 52, que corresponde a una calificación de Regular (Anexo 1). Así también se calculó el PCI para cada tramo como se presenta en la Figura 16 y Figura 17. El cálculo del PCI para cada tramo se presenta en el Anexo 2. Los rangos de calificación del PCI se presentan en la Tabla 3.

Tramo	Clasificación
1	Fallado
2	Bueno
3	Regular
4	Bueno
5	Bueno
6	Bueno
7	Muy Bueno
8	Muy Bueno
9	Bueno
10	Muy Malo
11	Muy Bueno
12	Muy Bueno
13	Muy Bueno
14	Regular
15	Muy Bueno
16	Regular
17	Malo
18	Muy Bueno
19	Bueno
20	Bueno
21	Bueno
22	Regular
23	Muy Malo
24	Muy Malo
25	Bueno

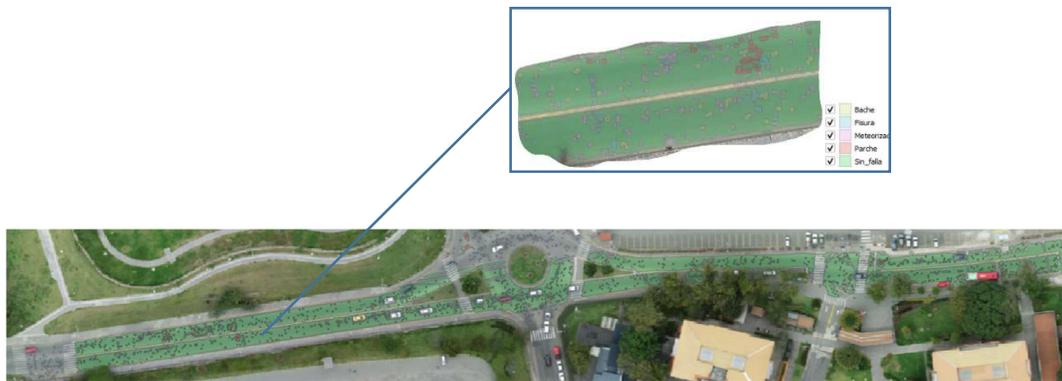
Figura 19 Mapa de fallas pavimento.

Se pudo observar que se identificaron las fallas correspondientes a baches, fisuras, meteorización y parches con un índice de kappa de 0,81 (Figura 19).

En cuanto a las fallas que corresponden a baches y meteorización se comprobó mediante la inspección visual que las mismas se confunden con la falla de exudación, mientras que las fallas de fisuras y parches fueron identificadas de buena manera en la mayoría de los casos, esto se pudo constatar mediante comparación visual con la imagen del tramo de estudio.

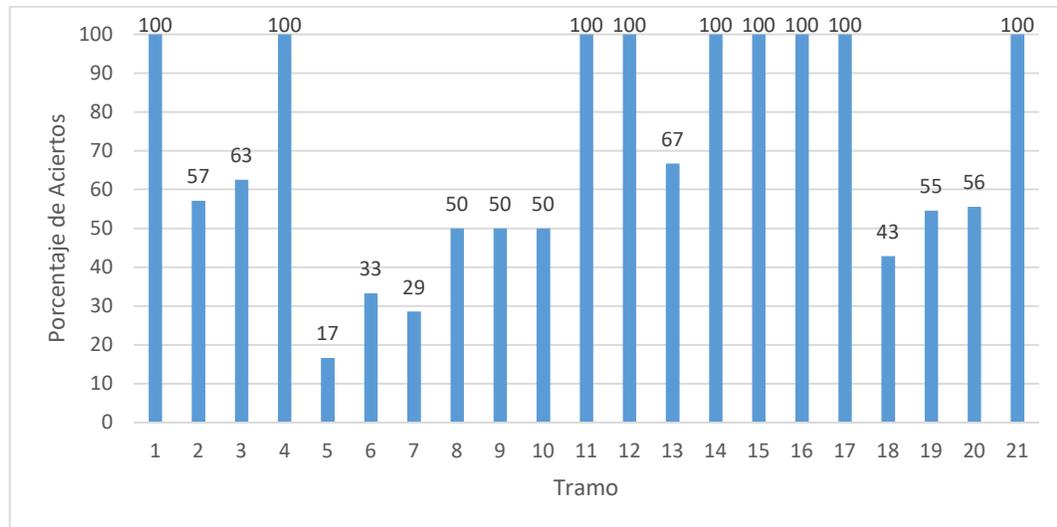
Figura 20 Porcentaje de coincidencias.

Las fallas que se pudieron comprobar entre ambas metodologías fueron las fisuras y parches, donde el porcentaje de aciertos para toda la zona de estudio fue del 58% como se indica en la Tabla 5. En la Figura 20 se presenta los 21 tramos en que se presentaron dichas fallas, así como el porcentaje de coincidencia entre ambas metodologías. Los tramos 5 y 7 son los que presentan menor porcentaje. Lo anterior debido a que son los tramos donde se presenta la mayor cantidad de autos y/o motos que produjeron errores en la clasificación.

Se observó que los porcentajes de acierto en la identificación de fallas correspondientes a fisuras y parches variaron entre el 33 % y el 100 % en cada tramo. Esta variación se debió, en algunos casos, a la interferencia visual causada por la presencia de árboles que obstruyeron la visibilidad de las fallas en el pavimento. Además, cabe señalar que dos tramos específicos presentaron un porcentaje de acierto inferior al 16 %, debido, entre otros factores, a la presencia de vehículos.
