**UNIVERSIDAD
DEL AZUAY**

Facultad de Ciencia y Tecnología

Tecnología Superior en Electrónica Automotriz

Diagnóstico y reparación de un motor y caja de cambios de un
vehículo Suzuki Forsa I modelo 1990.

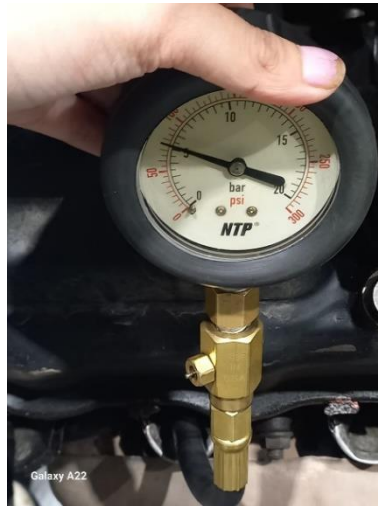
Figura 1. Medición de compresión

En la tabla 2 se observa que la compresión de los cilindros No.1, No.2 y No.3, tienen una baja presión en los cilindros; y en la comprobación de fugas en el cilindro no.1 es capaz de retener tan solo el 15% de la presión de aire suministrada, las fugas se presentan en: holguras en segmentos del pistón (aire fluye hacia el cárter), además hay falta de estanqueidad en las válvulas de admisión y escape (aire que fluye hacia el múltiple de admisión y escape). En el cilindro No. 2 solo es capaz de retener el 25% de la presión de

Cilindro No.	1	2	3
Medición de presión (prueba de compresión) (psi)	75	75	95
Porcentaje de hermeticidad en cilindros (%)	85	75	100

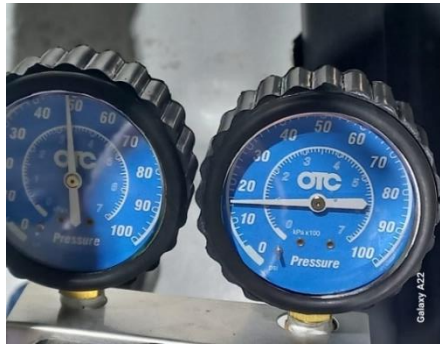
Figura 2. Comprobación de perdida de hermeticidad en los cilindros

aire inyectado en las pruebas ya que no hay estanqueidad en las válvulas de admisión y de escape, para finalizar el cilindro No 3 no presentó ninguna fuga de aire.

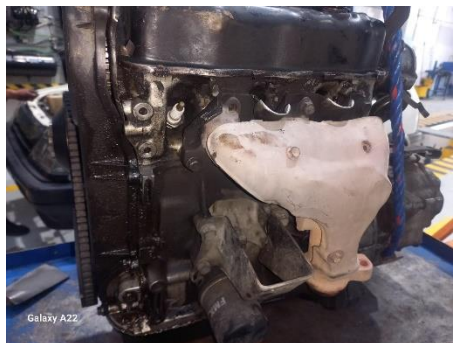
Figura 3. Fuga de aceite en la distribución

Respecto a la inspección visual, se observaron fugas de aceite de motor a través de la junta del tapa válvulas, retenedor del árbol de levas y del cigüeñal, y en el empaque del cárter. Además, se observó fugas de aceite de la caja de cambios, a través del retenedor de la varilla de accionamiento de marchas, así como en los retenedores de la salida de movimiento hacia los semiejes. No se observaron fugas de refrigerante del motor.

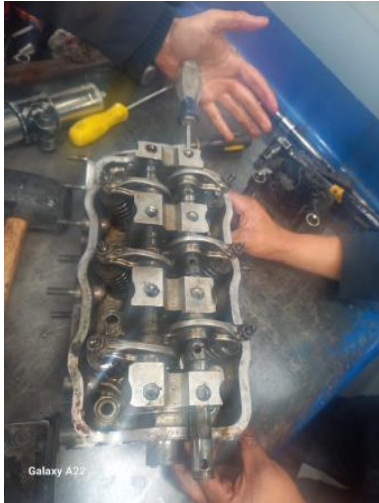
Figura 6. Despiece del eje de balancines

- En la culata se observó varias averías como pernos aislados en el acople con el tapa válvulas.
- Los ejes de balancines presentan desgaste abrasivo excesivo, visible a simple vista.

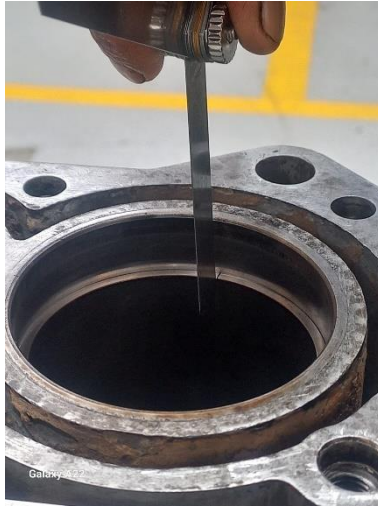
Figura 13. Medición del haz de luz

Cilindros	1	2	3	Valor recomendado por el fabricante	Diagnóstico
Aro superior (mm)	0,35	0,35	0,35	0,2 a 0,33	Fuera de tolerancia
Aro compresión (mm)	0,22	0,25	0,33	0,2 a 0,35	Rango normal
Aro de aceite (mm)	0,27	0,40	0,33	0,2 a 0,70	Rango normal

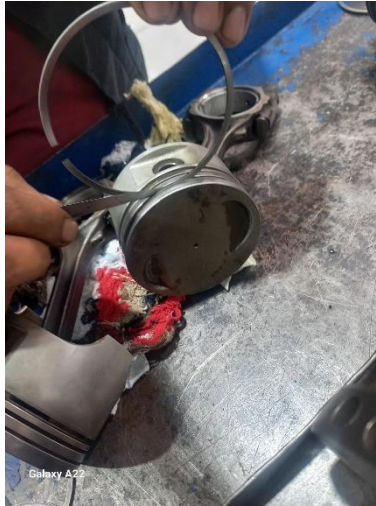
Figura 14. Medición de holgura canal Rin-Pistón

Cilindros	1	2	3	Valor recomendado por el fabricante	Diagnóstico
Canal Superior (mm)	0,02	0,02	0,02	0,03 a 0,07	Fuera de tolerancia
Segundo canal (mm)	0,02	0,02	0,02	0,02 a 0,06	Rango normal

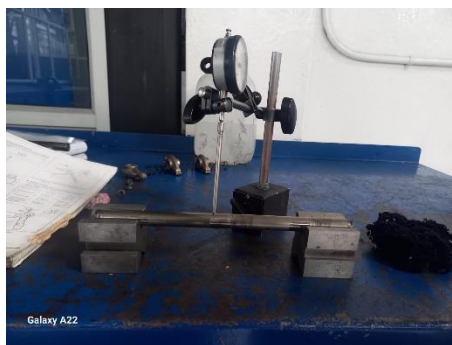
Figura 15. Comprobación del descentramiento del eje de balancines

Ejes de balancines	Valor medido (mm)	Valor sugerido por el fabricante (mm)	Diagnóstico
1	0,15	0,12	Fuera de tolerancia
2	0,15	0,12	Fuera de tolerancia

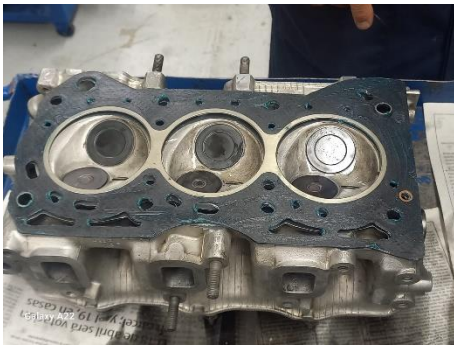
Figura 21. Colocación de empaque de sobremedida

En esta parte del proceso se puede llegar a reemplazar varias piezas deterioradas o en mal estado ya que al momento de la rectificación estas piezas ya no coincidían con el nuevo estado del motor.

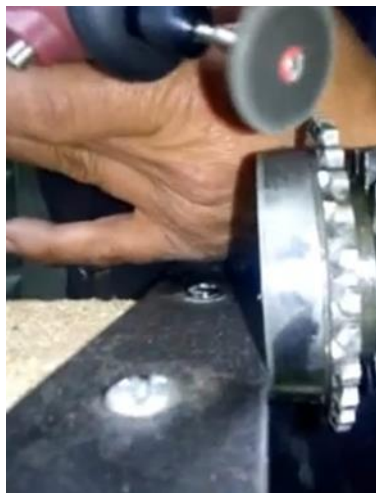
Figura 25. Trabajo de trabe de la cuarta marcha

En su cuarta marcha para corregir su mal funcionamiento se le hizo un trabajo de trabe en el piñón dejándolo con un mayor ajuste entre el sector y el piñón para de esta manera mantenga la marcha. Como se observa en la figura 25.
