INGENIERÍA CIVIL

Aplicación de inteligencia artificial para la detección, clasificación y análisis de señalización vial y fallas en pavimentos.

Trabajo previo a la obtención del grado académico del título de Ingeniero Civil

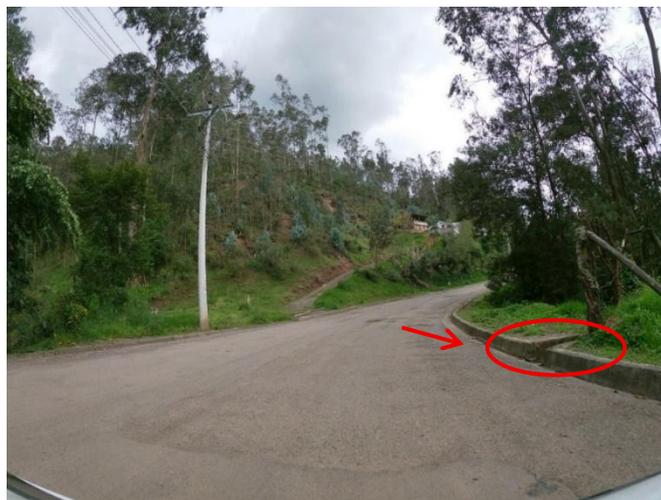
Falla detectada del programa.

Nota. La figura representa las fallas encontradas en el programa. Fuente: Elaboración propia.

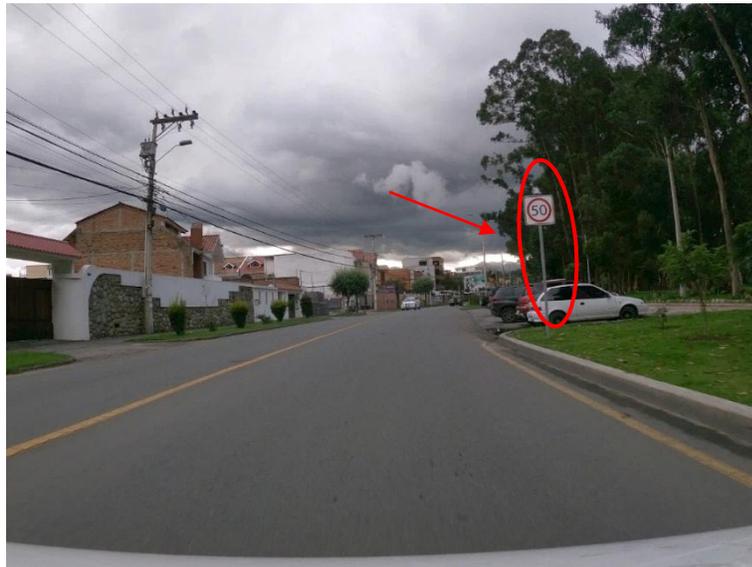
Ejemplo erróneo de la imagen 1283

Nota. La figura muestra un ejemplo de imagen en campo. Fuente: Elaboración propia.

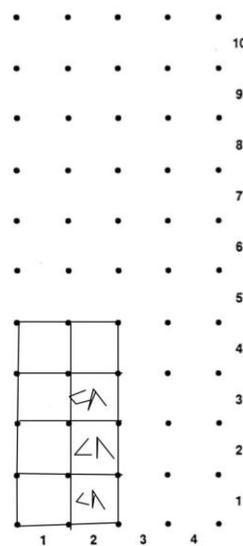
Anexo 58 Hoja de encuesta para metodología #foto 1113

DIST TYPE	SEV	NO. SLABS	DENSITY %	DEDUCT VALUE
C.A.	Baja	3	38	12

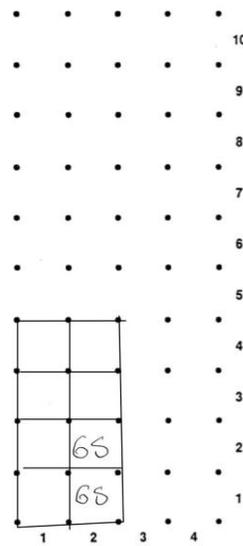
DIST TYPE	SEV	NO. SLABS	DENSITY %	DEDUCT VALUE
G.S	Medio	2	25	35
