Facultad de Ciencia y Tecnología  
Tecnología Superior en Electrónica Automotriz

Trabajo de Titulación:  
Reparación integral de un motor 2E marca Toyota.

Diagnosticar y reparar el motor de un vehículo Toyota Tercel modelo 1995.

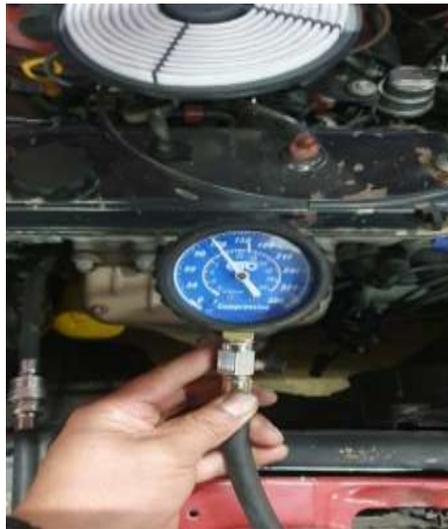
*Figura 1. Medición de compresión.*

En la tabla 2 se observa una baja compresión de los cilindros, las fugas se presentan en: holguras en segmentos del pistón (aire fluye hacia el cárter), además hay falta de estanqueidad en las válvulas de admisión y escape (aire que fluye hacia el múltiple de admisión y escape). El cilindro No. 2 es el que presenta el menor porcentaje de estanqueidad, capaz de retener el 85% de la presión de aire inyectado en las pruebas ya que no hay estanqueidad en las válvulas de admisión y de escape.

Cilindro No.	1	2	3	4
Porcentaje de hermeticidad en los cilindros (%)	95	85	95	90
Valores obtenidos de la medición de compresión en (PSI)	120	105	120	115

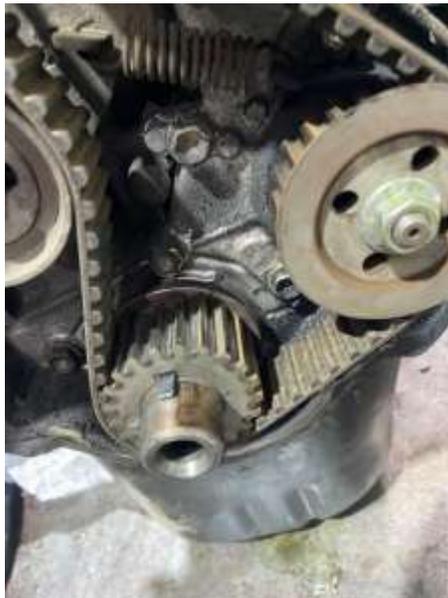
Presenta fugas de aceite por el retén del cigüeñal, tanto en la parte de la distribución del motor, como en la parte posterior, entre el motor y la caja de cambios además fugas de refrigerante por el radiador.

*Figura 3. Fuga de aceite en el retén del cigüeñal.*

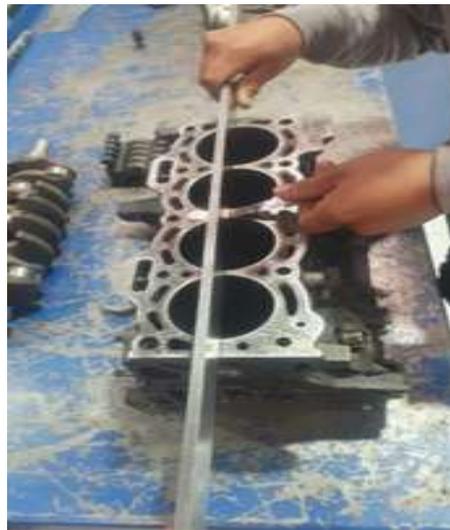
*Figura 8. Medición de planicidad de la culata.*

Al momento de realizar las comprobaciones de la planicidad se observó un resultado fuera de la tolerancia recomendada en la culata, siendo necesaria la rectificación, que además presentaba grietas por corrosión, en la superficie para lo cual se realizó un relleno con suelda de aluminio.

En la superficie de la culata se realizó rellenos con suelda ya que presentaba grietas por corrosión.

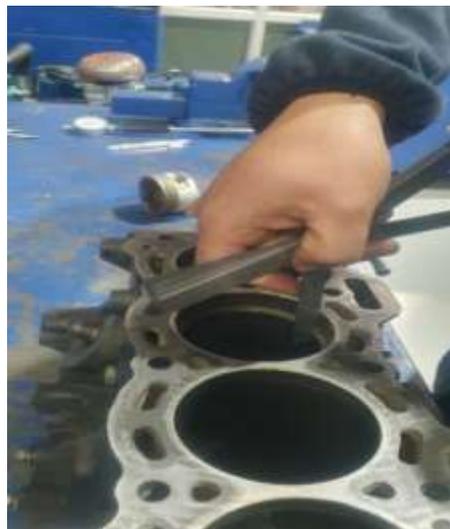
*Figura 9. Medición del haz de luz.*

Cilindros	1	2	3	4	Valor recomendado por el fabricante	Diagnostico
Anillo de fuego (mm)	0.60	0.55	0.50	0.55	0.26 a 0.49 mm	Fuera de tolerancia
Anillo de compresión (mm)	0.55	0.55	0.50	0.60	0.15 a 0.43 mm	Fuera de tolerancia
Anillo de aceite (mm)	1.05	1.05	1.05	1.05	0.20 a 0.83 mm	Fuera de tolerancia

Al momento de realizar las comprobaciones de cada elemento se pudo notar un gran deterioro, especialmente en los cilindros del bloque motor, ya que al realizar la medición de luz de puntas de los anillos, se verificó que tenían una holgura excesiva y esto nos indica que el cilindro presenta mucho desgaste, por lo cual se tiene que rectificar los cilindros a (0.75mm), cambiar pistones, juego de anillos, etc.

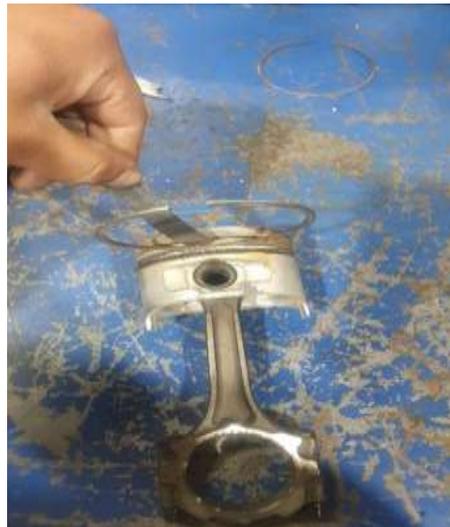
Figura 10. Medición holgura canal anillo-pistón.

Cilindros	1	2	3	4	Valor recomendado por el fabricante.	Diagnostico
Canal superior (mm)	0.05	0.08	0.08	0.08	0.04-0.08 mm	Rango normal
Segundo canal(mm)	0.05	0.07	0.05	0.07	0.04-0.08 mm	Rango normal

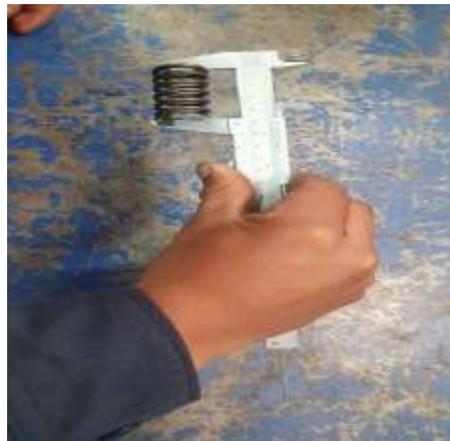
Figura 14. medición de longitud del resorte de la válvula.

Resorte de válvulas	Valor medido	Valor recomendado por el fabricante.	Diagnostico
Todos	41.40 mm	41.52 mm	Fuera de rango

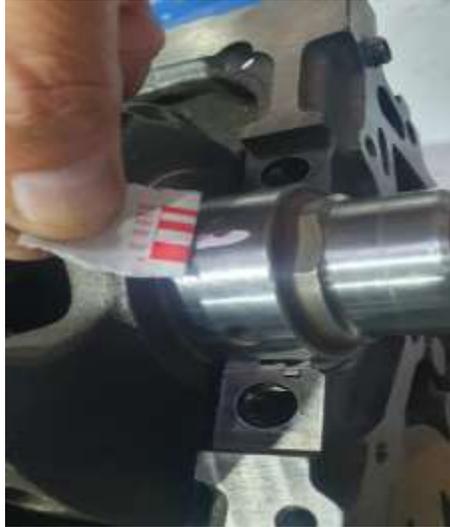
*Figura 19. Medición de holgura de lubricación entre cojinetes y bancadas del cigüeñal.*

Limpiamos la superficie del cigüeñal y del cojinete donde se medirá la holgura, colocamos una tira de plastic gauge, apretamos el cojinete con un torquímetro según el torque especificado en el manual del fabricante, aflojamos y retiramos el cojinete, comprobamos el grosor resultante de la tira aplastada con una escala de medición proporcionada por el fabricante del plastic gauge, verificamos si las medidas coinciden con las tolerancias del fabricante que en este caso nos entregaba un valor de (0.076 mm o 0.003 in) en todas las bancadas, lo cual se encuentran dentro del rango normal.
