**UNIVERSIDAD  
DEL AZUAY**

Trabajo de Titulación:  
Reparación del Motor Nissan A-12.

Autores:  
Pablo Esteban Gómez Astudillo  
José Abraham Pérez Sarmiento

2025

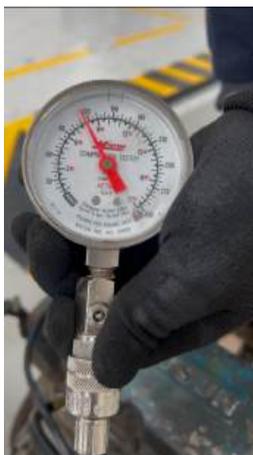
Figura 3 . Manómetro para medir la presión de compresión. a) cilindro 1, b) cilindro 2, c) cilindro 3, d) cilindro 4.

cilindros motor A12	Compresión
1	100 bar
2	125 bar
3	130 bar
4	115 bar

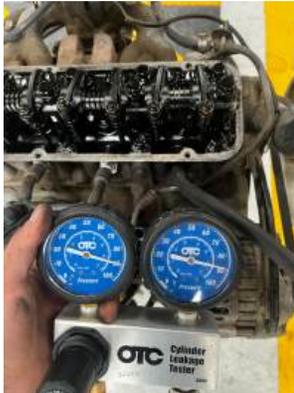
Figura 4. Manómetro para medir las fugas de presión de compresión. a) cilindro 1, b) cilindro 2, c) cilindro 3, d) cilindro 4.

cilindros motor A12	Fugas
1	1%
2	1%
3	1%
4	2%

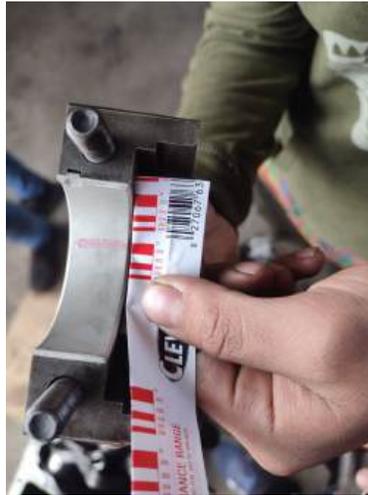
*Figura 12. Prueba de plastigauge en las bancadas del cigüeñal.*

En atención a que la holgura verificada cumple con las especificaciones (0,051 a 0,076 mm), se instala el cigüeñal y se aprietan los pernos de las bancadas iniciando con los centrales y concluyendo con los extremos, comenzando desde el centro hacia los extremos. El torque final aplicado a estos pernos es de 81 Nm (60 lb·pie), asegurando la fijación adecuada sin riesgo de deformaciones.

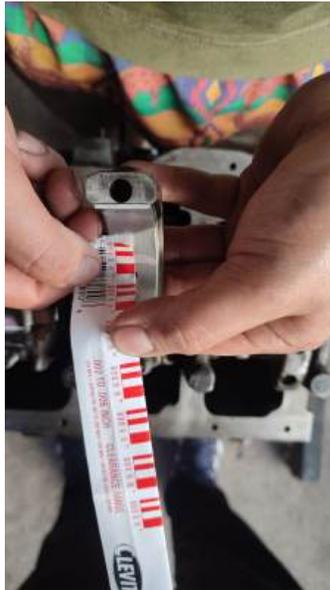
*Figura 14. Prueba plastigauge en los muñones de biela.*

Una vez instalados los rines, los pistones se colocan cuidadosamente en los cilindros utilizando un compresor de anillos. El orden de instalación de los pistones en el bloque se realiza comenzando por los cilindros 1 y 4, luego se coloca los cojinetes de biela sin lubricante y se procede a verificar con hilo plástico (plastigauge) la holgura para la película de aceite la misma que debe estar entre 0,051 a 0,076 mm, verificada ésta, se limpia el residuo de hilo, se lubrica y se procede a dar el torque de 40 Nm (30 lb·pie) giramos 180° y realizamos este mismo proceso con los pistones, bielas y cojinetes pero ahora de los cilindros 2 y 3.

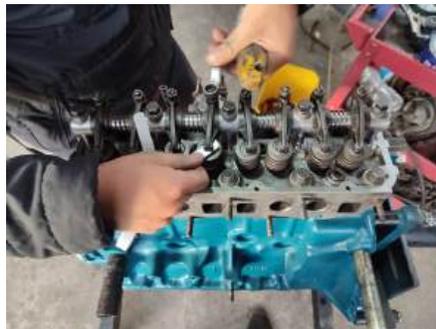
*Figura 16. Calibración de válvulas.*

Con el cabezote instalado, se procedió al montaje de los balancines, también se calibraron las válvulas, ajustándose a una holgura de 0.30 mm con el motor frío, conforme a las especificaciones del fabricante. Posteriormente se colocó la tapa de válvulas, junto con los componentes superiores del motor.
