Facultad de Ciencia y Tecnología.
Tecnología Superior en Electrónica Automotriz

Trabajo de Titulación:
Reparación de motor G10.

El presente trabajo constituye una memoria técnica sobre la reparación de un motor G10, para mejorar el estado del motor se realizaron procesos de diagnóstico y pruebas estáticas del motor, además se desmontó y verificó el estado de las piezas internas y externas del motor en las cuales se aplicaron procesos técnicos de reparación y en otros casos sustitución de las piezas en mal estado, obteniendo como resultado un motor reparado y en mejores condiciones que en la que se lo encontró.

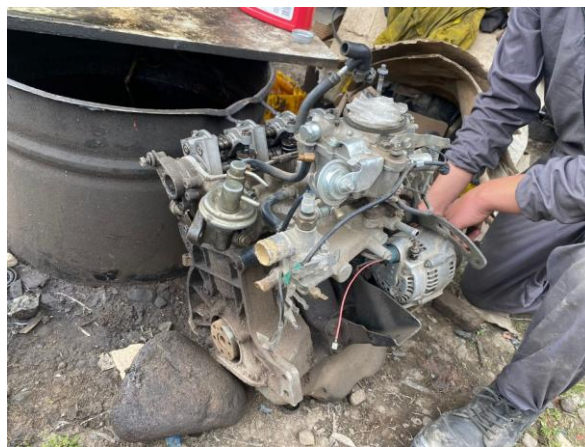
Figura 1. Inspección visual del motor.

Se empezó con una inspección visual del motor, ya que este no ha sido encendido por 5 años y se encontraba expuesto en la intemperie, lo cual puede provocar oxidación y desgaste de las piezas exteriores del motor. Después de la inspección visual se encontró que el motor presenta presencia de oxido y suciedad en la parte exterior del motor, luego se levantó la tapa válvulas para comprobar si el daño de oxidación también se encontraba en las piezas internas del motor, luego de la inspección interna observamos que en el interior no se encontraron presencia de oxido ni suciedad, indicándonos que el motor internamente no se encontraba en tan mal estado como en su exterior.

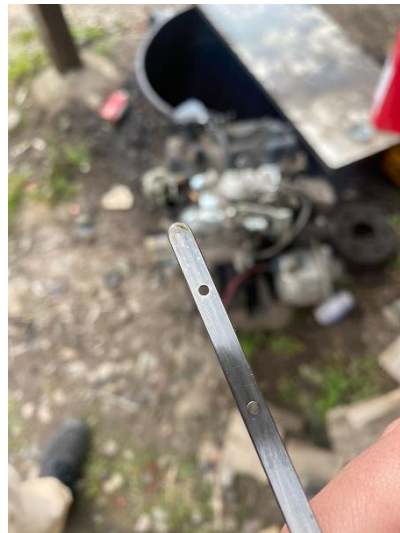
Figura 2. Observación del estado del aceite del motor.

Después se realizaron pruebas para comprobar el estado interno del motor, las cuales consistían en revisar su nivel de aceite, para realizar esta prueba nos dirigimos a la varilla de aceite del motor, la retiramos y verificamos su nivel, como se puede observar en la figura 2 el nivel de aceite del motor es cero, el motor no contenía aceite.

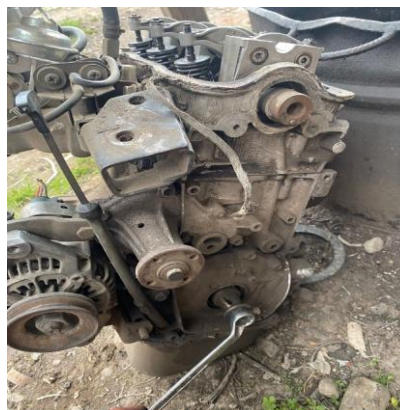
Figura 3. Comprobación para verificar si el motor no está trabado.

Luego con una llave 17 en la polea del cigüeñal intentamos mover manualmente el motor para comprobar que no estuviera trabado; esto suele suceder cuando los motores están tirados y sin funcionar por un largo tiempo, esto se debe a los anillos del pistón los cuales por inactividad no se lubrican y por consecuencia de eso se exponen al oxido y la humedad del medio fundiéndose a las paredes del pistón e imposibilitando el giro del motor (Reyes et al., 2013).

Después de verificar el giro del motor observamos que el motor giraba correctamente y sin trabas, indicándonos que no había presencia de oxido en el interior del bloque motor.

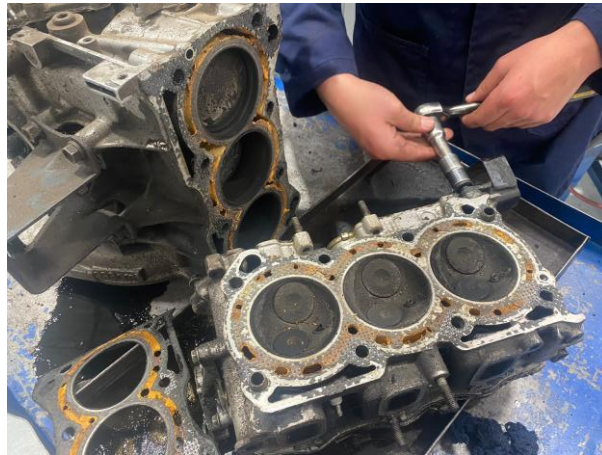
Figura 7. Desmontaje de cabezote.

Después de retirados los pernos con mucho cuidado se separó el cabezote del bloque motor, una vez separados se pudo observar presencia de oxido en los canales de enfriamiento del motor, y presencia normal de carbonilla en los cilindros.

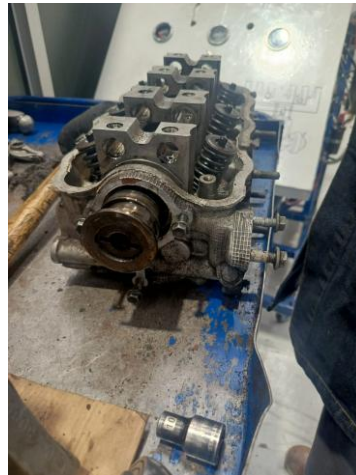
Figura 17. Desmontaje del árbol de levas.

Después de retirados los balancines se procedió a retirar el árbol de levas que se encuentra por debajo de los ejes de balancines, después de retirado el árbol de levas se sacó el retenedor y se verificó su estado, después de la verificación se observó que el retenedor estaba en mal estado.

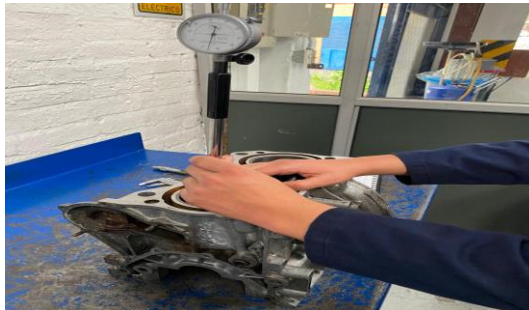
Figura 19. Medición de conicidad y ovalización de los cilindros.

Se encontró que el primer cilindro presenta una conicidad mayor en comparación con los otros 2 cilindros, lo cual nos dice que necesita una rectificación, en lo que concierne al cigüeñal decidimos llevarlos a comprobar por seguridad ya que en las mediciones no presenta demasiada ovalización.

Los cilindros fueron rectificadas al 0.50 por el desgaste del primer cilindro, el cigüeñal fue comprobado y rectificado a la misma medida por seguridad, por consecuencia de la rectificación de los cilindros se cambiaron los pistones y rines, además encontraron juego excesivo en las guías, se cambiaron, se rectificaron y asentaron las válvulas.

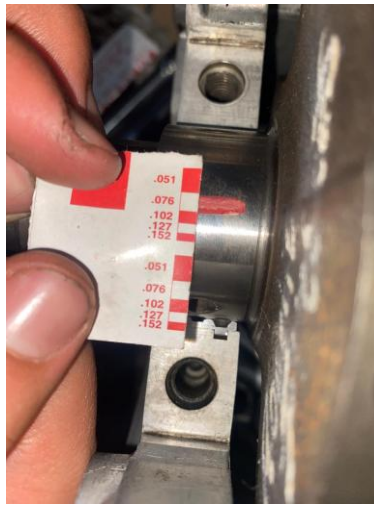
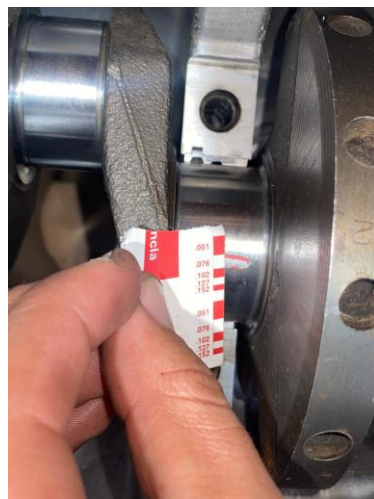
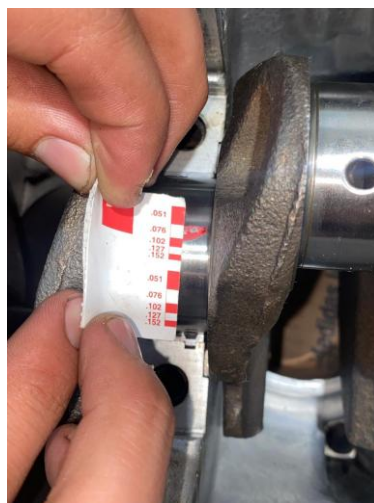
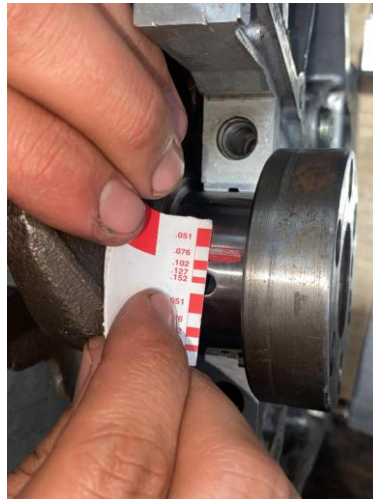
Se instalaron unos juegos de chapas de bancada al **0.50**, para colocar el plastigauge y verificar la holgura que marca al torquear los pernos de bancada a **54 N.m**.

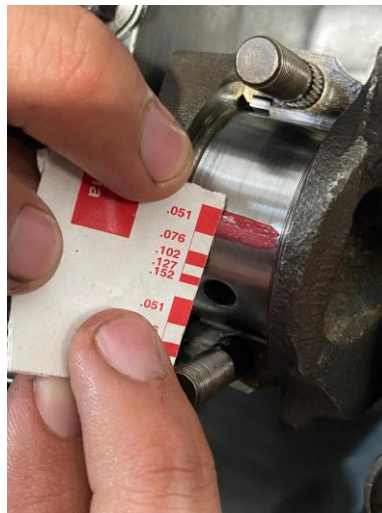
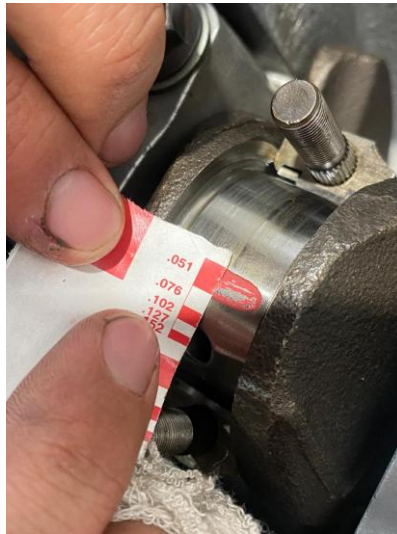
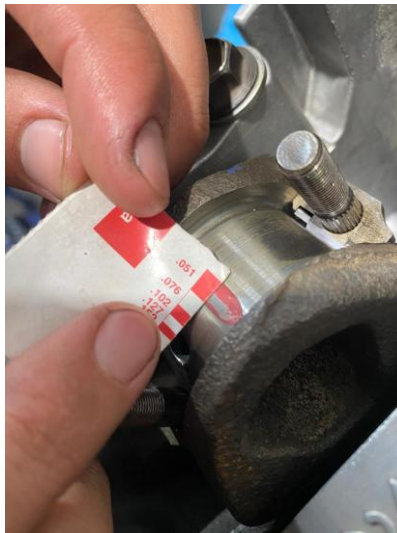
Ya colocado las bancadas, se procedió a colocar la posición de los anillos de los pistones y se colocaron para revisar la tolerancia de las muñequillas de bielas ajustando los pernos a 35 N.m.

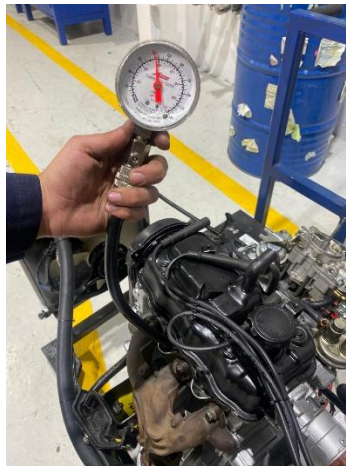
Figura 45. Manómetro de la compresión de cilindros.

Una vez concluido el proceso de reparación, se detallan los resultados obtenidos mismos fueron verificados con el uso del manómetro de presión de compresión, el manómetro de compresión de fugas, además del encendido del motor por un lapso de 30 minutos, la verificación del desempeño del motor por medio de la observación de estabilidad y potencia, también se comprobó que este no presentara fugas de combustible, aceite y refrigerante.

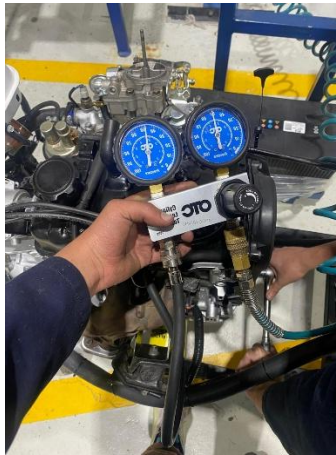
Figura 46. Prueba de fugas de válvulas.

Posteriormente, se realizó la prueba de fugas de los cilindros con una presión de 50 PSI, en la cual como tolerancia máxima tenemos como máximo 10% de pérdida de presión en cada cilindro, después de la prueba los resultados fueron los siguientes:
