Facultad de ciencia y tecnología
Tecnología Superior en Electrónica Automotriz

Trabajo de Titulación:
Reparación de un motor de combustión interna de una motocicleta de
marca IGM de 110cc del año 2016

Autores:
Juan David Illescas Cuesta
Javier Ernesto Larriva Barrezueta

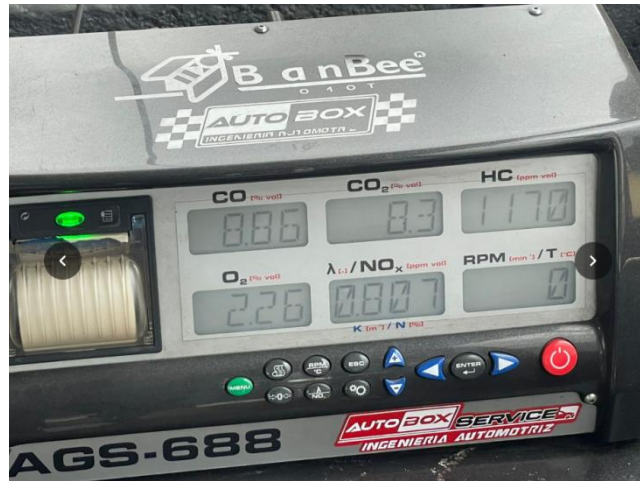
Figura 1. Medición de emisiones contaminantes

Tabla 1. Comparación de emisiones contaminantes

Parámetro	Valor medido	Valor reglamentario (Cuenca Aire)	Cumple / No cumple
CO (%)	8.86	≤ 8 %	no
HC (ppm)	1170	≤ 6000 ppm	si
CO ₂ (%)	8.3	≥ 10 % (valor típico esperado de buena combustión)	no
O ₂ (%)	2.26	0 – 6 % aproximado	si
NO _x	0.807	No aplica en RTV motocicletas	x

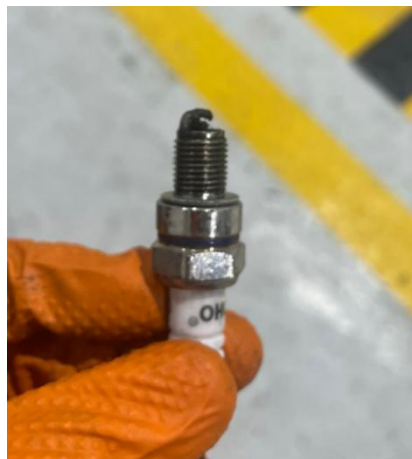
Figura 3. Revisión visual de bujía

- Presencia de humo azulado durante el funcionamiento del motor.
- Consumo elevado de aceite lubricante.
- Posible desgaste en el sistema cilindro–pistón.
- Presencia de aceite en la bujía.

Estos síntomas son característicos de **desgaste en los anillos del pistón, cilindro o guías de válvula**, lo que genera el paso de aceite hacia la cámara de combustión.

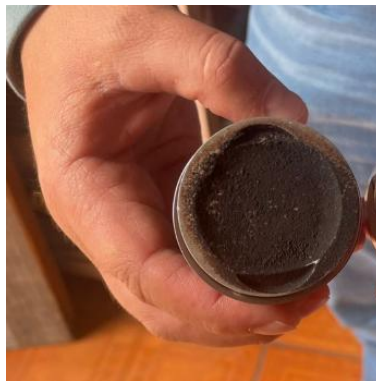
Figura 16. Medición pistón

Tabla 3. Medición del pistón

Parámetro	Valor medido
Diámetro del pistón	49.37mm

Tras realizar las mediciones y la inspección de los componentes se determinó que el desgaste presente en el conjunto cilindro pistón requería una intervención mecánica para garantizar una reparación adecuada del motor.

- **Rectificado del cilindro**, se rectificó al 0.5
- **Reemplazo de los anillos del pistón**, debido al desgaste observado.
- **Instalación de una cabeza de pistón nueva**, para asegurar un correcto sellado en la cámara de combustión. Pistón CGH150 13mm.

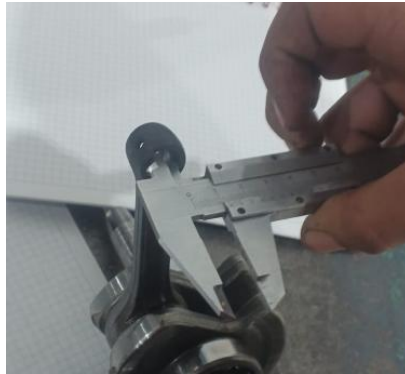
Figura 17. Medición del bulón

Tabla 4. Medición del bulón del pistón

Parámetro	Valor medido	Valor estándar
Diámetro del bulón	16.8mm	16.8mm

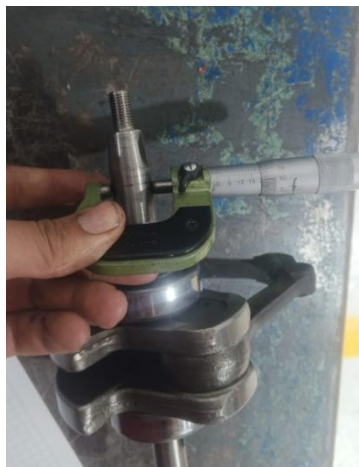
Figura 18. Medición del cigüeñal

Tabla 5. Medición del cigüeñal

Parámetro	Valor medido	Valor estándar
Diámetro del muñón	21.5mm	21.5mm

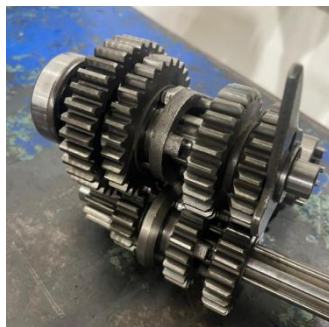
Figura 19. Caja de cambios

Adicionalmente, se procedió al desmontaje de la **caja de cambios**, con el fin de verificar el estado de sus componentes internos. Durante la inspección no se detectaron fallas mecánicas ni desgaste significativo en los engranajes o ejes de transmisión.

Debido a ello únicamente se realizó:

- Limpieza completa del sistema de transmisión.
- Lubricación de los componentes.
- Reensamblaje de la caja de cambios.

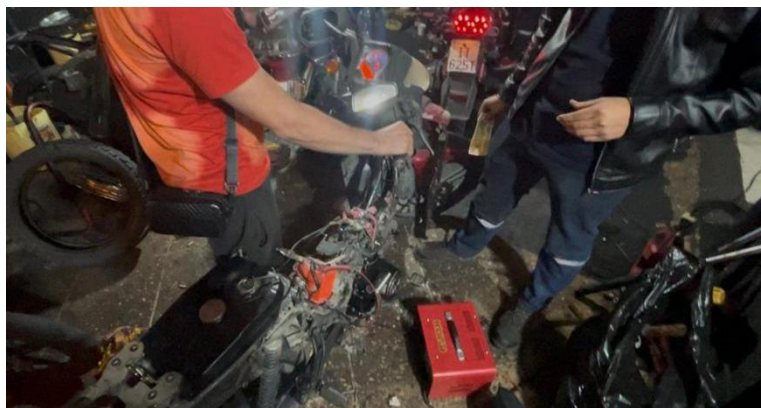
Figura 30. Motor trabajando

- Funcionamiento estable del motor en ralentí.
- Eliminación del humo azulado en el sistema de escape.
- Reducción del consumo de aceite lubricante.
- Mejora en la respuesta del motor durante la aceleración.
- Correcta sincronización del sistema de distribución.
- Disminución de emisiones contaminantes hacia valores más cercanos a los límites permisibles.
