**UNIVERSIDAD  
DEL AZUAY**

Tecnología Superior en Electrónica Automotriz

Reparación del motor Isuzu G200 del vehículo Chevrolet Luv del año 1986

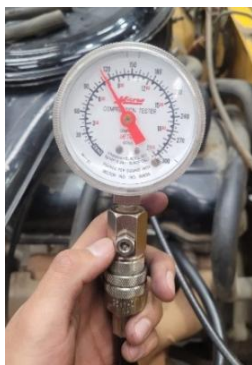
Figura 1. Medición de la presión de compresión en uno de los cilindros.

Posición del cilindro	Valor obtenido
1 <sup>er</sup>	115 psi (792,925 kPa)
2 <sup>do</sup>	116 psi (799,82 kPa)
3 <sup>er</sup>	114 psi (786,03 kPa)
4 <sup>to</sup>	115 psi (792,925 kPa)

Los cilindros mostraron una presión de aproximadamente 114 a 116 psi, mientras que el valor mínimo aceptable es de 125 psi. Este resultado sugiere una disminución significativa de la compresión, lo que afecta directamente la capacidad del motor para generar la potencia adecuada y mantener una combustión eficiente.

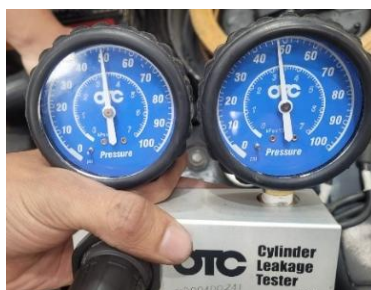
Figura 2. Medición de fugas presente en uno de los cilindros.

Posición del cilindro	Valor obtenido
1 <sup>er</sup>	50 %
2 <sup>do</sup>	50 %
3 <sup>er</sup>	50 %
4 <sup>to</sup>	50 %

Se determinó una pérdida del 50 % en todos los cilindros, un valor que supera considerablemente el límite máximo aceptable establecido por el fabricante, que es del 20 %. Esta condición demuestra que el motor presenta un desgaste severo y uniforme en sus componentes de sellado internos.

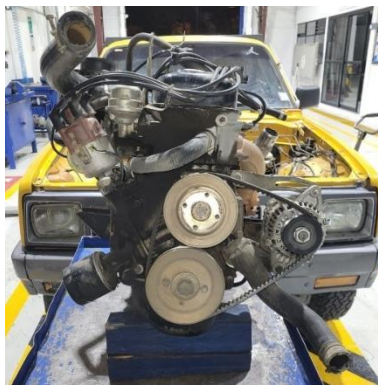
*Figura 3.* El motor se extrajo del vehículo utilizando una grúa hidráulica, lo que garantizó la estabilidad y la seguridad durante su extracción.

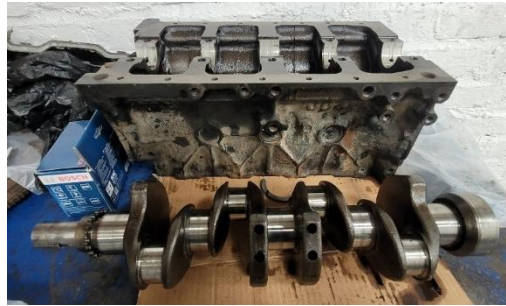
*Figura 4.* Bloque motor y cigüeñal.

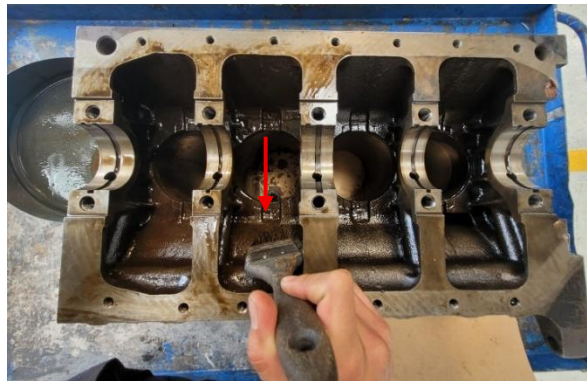
*Figura 5.* Aplicación de desengrasante sobre el bloque motor.

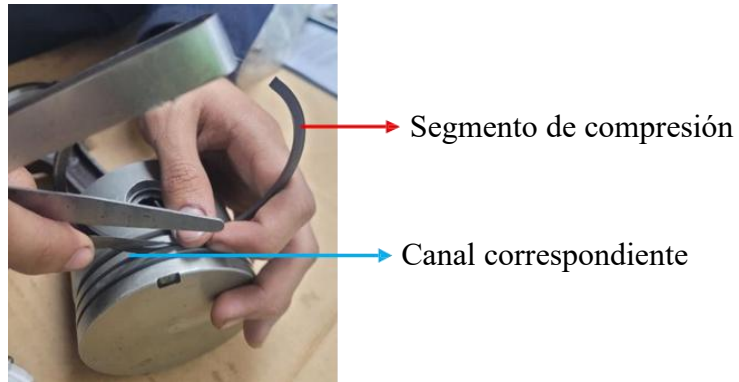
Figura 6. Medición de la holgura presente entre el segmento y su canal correspondiente.

Elemento	Segmento de fuego	Segmento de compresión
1 <sup>er</sup> Pistón	0,03 mm	0,03 mm
2 <sup>do</sup> Pistón	0,03 mm	0,03 mm
3 <sup>er</sup> Pistón	0,03 mm	0,03 mm
4 <sup>to</sup> Pistón	0,03 mm	0,03 mm

Los valores obtenidos se encuentran dentro de los límites establecidos por el fabricante, específicamente en el límite mínimo permitido de 0,03 mm. Por lo tanto, tanto los aros como los pistones se encuentran en condiciones de funcionamiento aceptables.

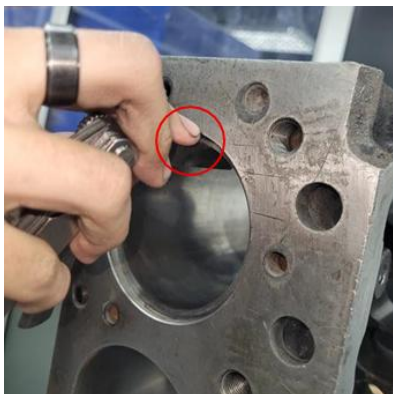
Figura 7. Medición de la luz de puntas de los segmentos en uno de los cilindros.

Numero de cilindro	Segmentos	Parte superior	Parte media	Parte inferior
1	Segmento de compresión	0,30 mm	0,30 mm	0,21 mm
	Segmento de fuego	0,32 mm	0,26 mm	0,22 mm
2	Segmento de compresión	0,35 mm	0,35 mm	0,32 mm
	Segmento de fuego	0,35 mm	0,35 mm	0,35 mm
3	Segmento de compresión	0,35 mm	0,35 mm	0,32 mm
	Segmento de fuego	0,35 mm	0,35 mm	0,32 mm
4	Segmento de compresión	0,35 mm	0,35 mm	0,26 mm
	Segmento de fuego	0,35 mm	0,35 mm	0,35 mm

Según los valores dados por el fabricante (mínimo de 0,0264 mm - máximo de 0,442 mm), la mayoría de las mediciones se encuentran dentro de las especificaciones, aunque en algunos casos específicos se observaron resultados inferiores al mínimo, principalmente en el cilindro 1 y, en parte, en el cilindro 4.

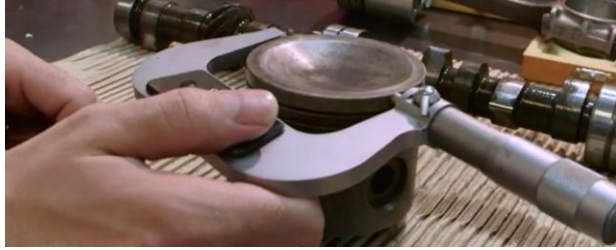
*Figura 8.* Medición del diámetro del pistón para comprobar el desgaste y la compatibilidad con el cilindro.

Cilindro 1	Cilindro 2	Cilindro 3	Cilindro 4
Fabricante	87 mm	87 mm	87 mm	87 mm
Valor obtenido	86,42 mm	86,39 mm	86,40 mm	86,39 mm

Las mediciones del diámetro del pistón mostraron valores consistentes, aunque ligeramente inferiores al estándar del fabricante. Esto indica un desgaste natural resultante del uso prolongado.

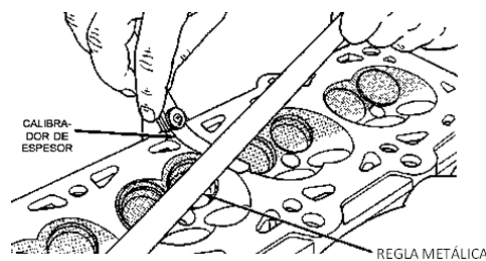
*Figura 10. Comprobación de la planitud de la superficie del cabezote.*

**Valor más alto de holgura obtenido: 0,06 mm**

La verificación de la planitud indicó que el cabezote presentaba una deformación de 0,06 mm, superior al valor máximo permitido de 0,05 mm. Esto indicó la necesidad de rectificar el cabezote

- Abierto y rectificado del bloque motor.
- Rectificado de asientos.
- Cepillado de cabezote.

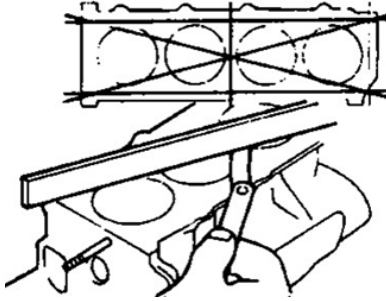
Figura 11. Comprobación de la planitud de la superficie del bloque.

**Valor más alto de holgura obtenido:** 0,04 mm

Por otro lado, el bloque motor presentó una deformación de 0,04 mm, encontrándose dentro de las tolerancias aceptables.

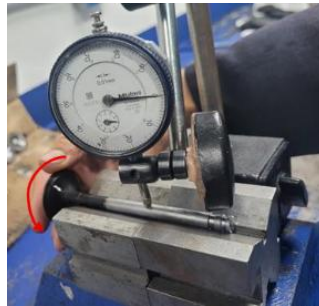
Figura 12. Medición del alabeo presente en una válvula de admisión.

Elemento	Alabeo
1 <sup>era</sup> Válvula de admisión	Presenta alabeo
2 <sup>da</sup> Válvula de admisión	Presenta alabeo
3 <sup>era</sup> Válvula de admisión	Presenta alabeo
4 <sup>ta</sup> Válvula de admisión	Presenta alabeo

Se identificaron presencia de alabeo tanto en el vástago como en la cabeza de las válvulas de admisión y escape. Estas deformaciones afectan a el correcto sellado de la cámara de combustión.

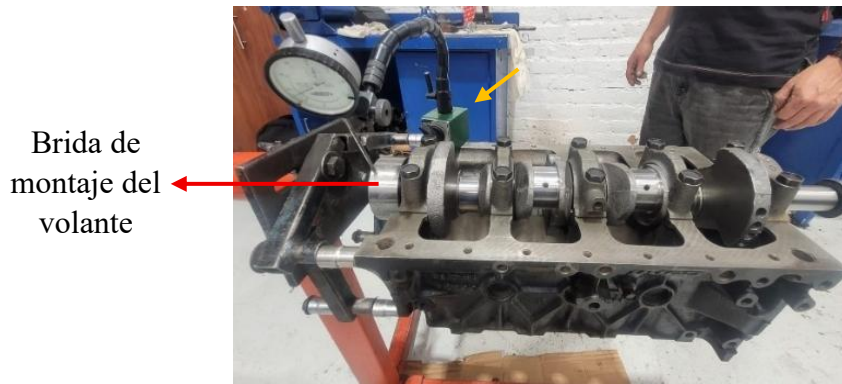
Figura 14. Medición de la holgura axial del cigüeñal.

Se midió la holgura axial del cigüeñal, obteniéndose un valor de 0,076 mm, estando dentro del rango establecido por el fabricante.

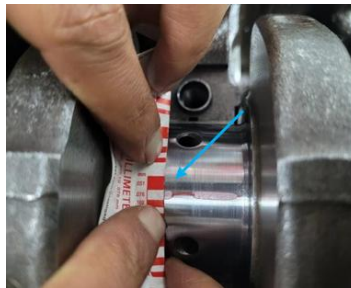
Figura 15. Verificación de la película de aceite de la bancada del cigüeñal.

Bancada	Holgura medida	Rango permitido	Estado
Bancada # 1	0,051 mm	0,051 mm – 0,076 mm	Dentro del rango permitido
Bancada # 2	0,051 mm	0,051 mm – 0,076 mm	Dentro del rango permitido
Bancada # 3	0,051 mm	0,051 mm – 0,076 mm	Dentro del rango permitido
Bancada # 4	0,051 mm	0,051 mm – 0,076 mm	Dentro del rango permitido

Todas las bancadas presentan holguras dentro del rango permitido, por lo tanto, su película de aceite será adecuada para una correcta lubricación y no es necesario ninguna intervención.

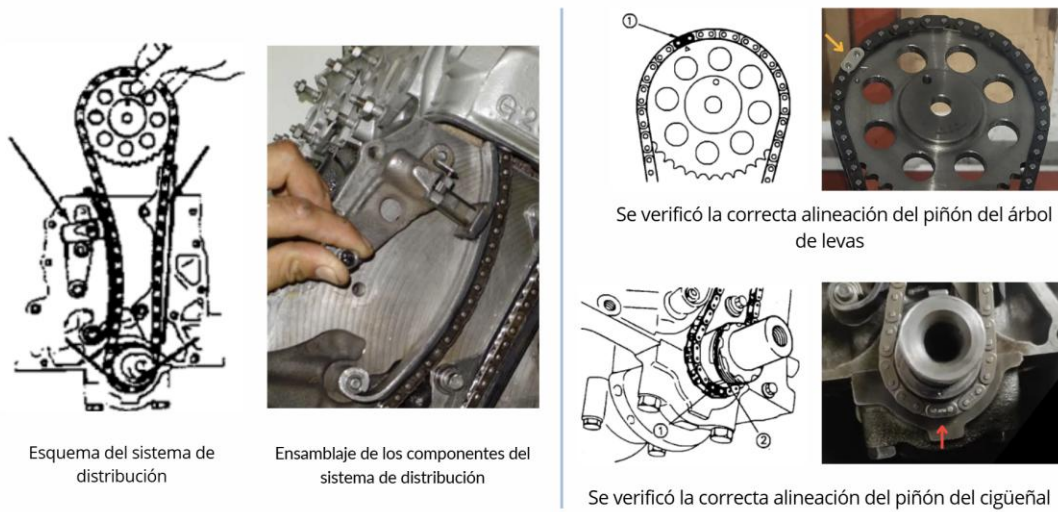
Se alinearon correctamente las marcas de sincronización entre cigüeñal y árbol de levas para asegurar un funcionamiento preciso del sistema de distribución.

*Figura 17.* Correcta sincronización del sistema de distribución.

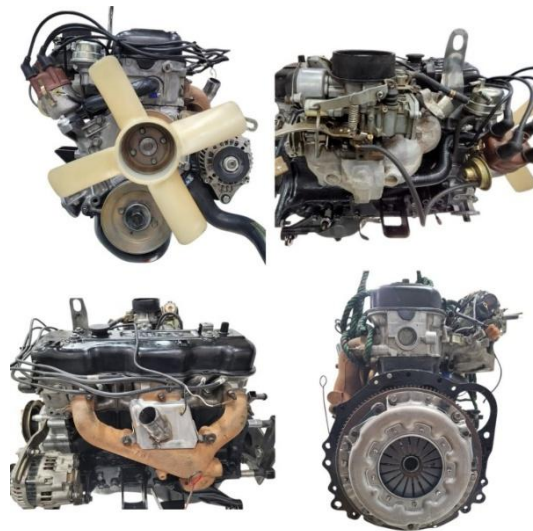
*Figura 18.* Motor totalmente ensamblado.

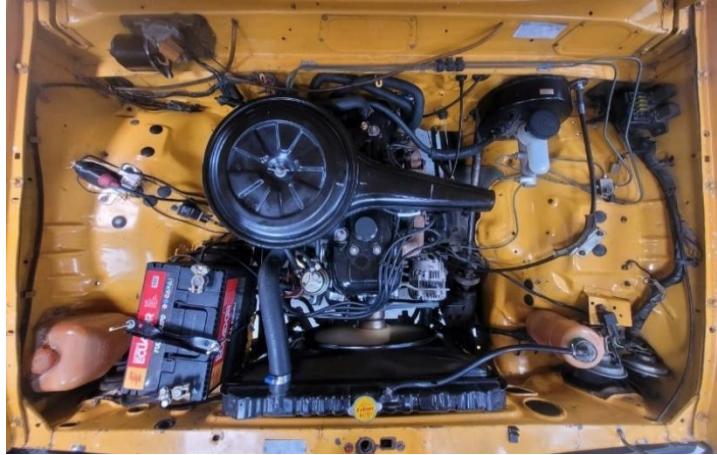
*Figura 19.* Se completó el ensamblaje del motor, confirmando su correcto funcionamiento, la ausencia de fugas y el rendimiento mecánico satisfactorio del vehículo.
