**UNIVERSIDAD
DEL AZUAY**

Reparación integral del motor G16B del vehículo Chevrolet Steem 1.6 año
1998

Trabajo previo a la obtención del título de Tecnólogo Superior en
Electrónica Automotriz

Adrian Ismael Pacheco
Fajardo

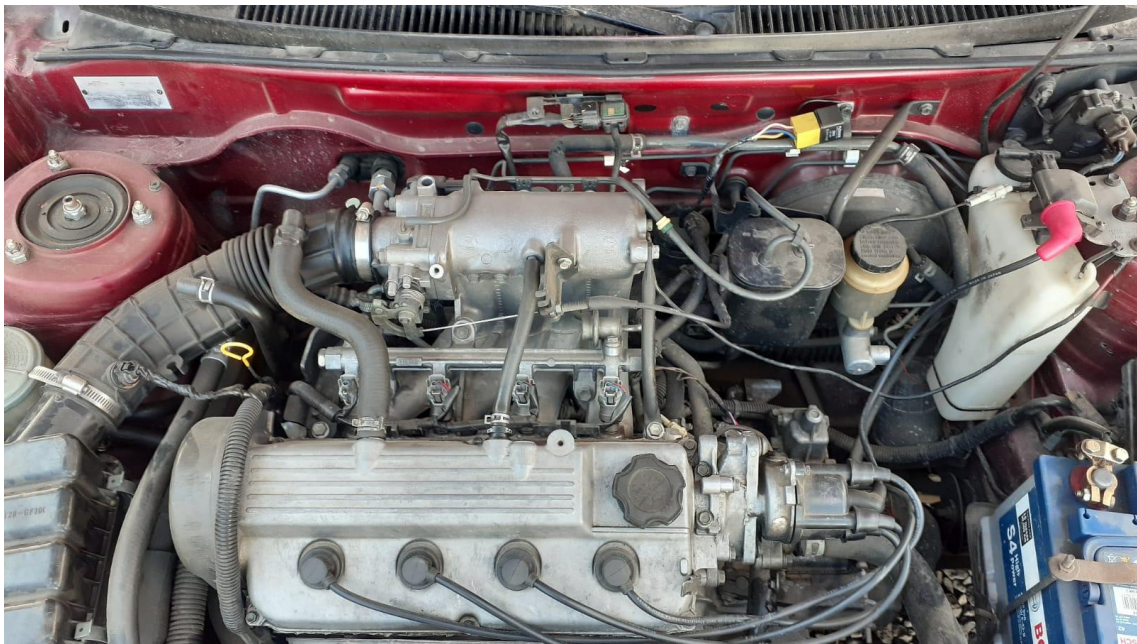
Figura 1. Motor previo al desmontaje.

Diagnostico	
Compresión de los cilindros	El motor no presenta compresión en el cilindro dos y tres. El cilindro uno y cuatro presentaba una compresión de 40 PSI
Funcionamiento	El motor no enciende y cuando estaba en funcionamiento presentaba consumo excesivo de aceite.
Visual	El motor presenta liqueos de aceite.

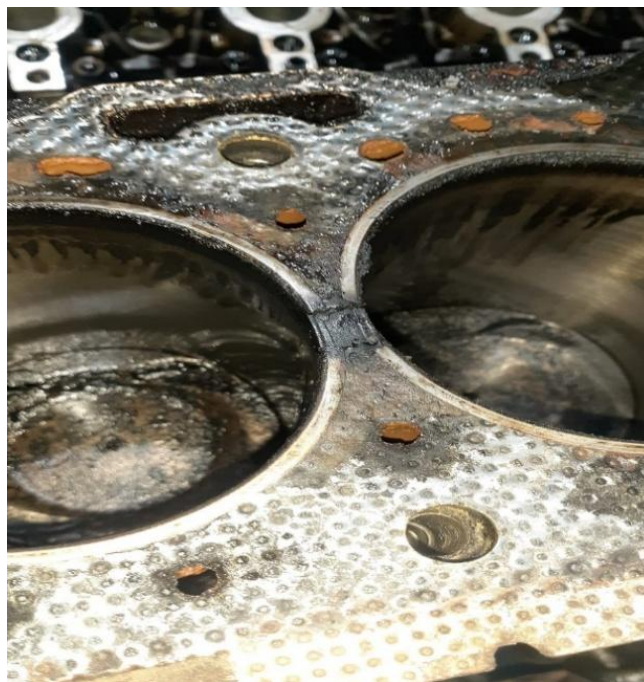
Figura 18. Empaque de culata fisurado.

Componente inspeccionado	Condición encontrada	Diagnóstico técnico	Acción recomendada
Cilindros del bloque	Presencia de rayaduras longitudinales y formación de ceja en la parte superior del cilindro	Desgaste de las paredes del cilindro que afecta el sellado de compresión	Rectificación del bloque a sobremedida 0.75 mm
Empaque de culata	Fisura entre los cilindros 2 y 3	Paso de compresión entre cilindros provocando pérdida de compresión	Reemplazo del empaque de culata
Pistones y anillos	Desgaste por fricción y pérdida de sellado	Disminución de la compresión y eficiencia del motor	Reemplazo por pistones y anillos sobremedida
Bomba de aceite	Evidente desgaste en sus	Posible baja presión en el sistema de lubricación	Reemplazo de la bomba de aceite

componentes internos		
Bomba de agua	Deterioro en el sistema de impulsión	Riesgo de sobrecalentamiento del motor	Reemplazo de la bomba de agua
Rectificación del cigüeñal y uso de cojinetes sobremedida	Cigüeñal	Desgaste leve en muñones de bancada y biela	Necesidad de verificación de medidas en rectificadora

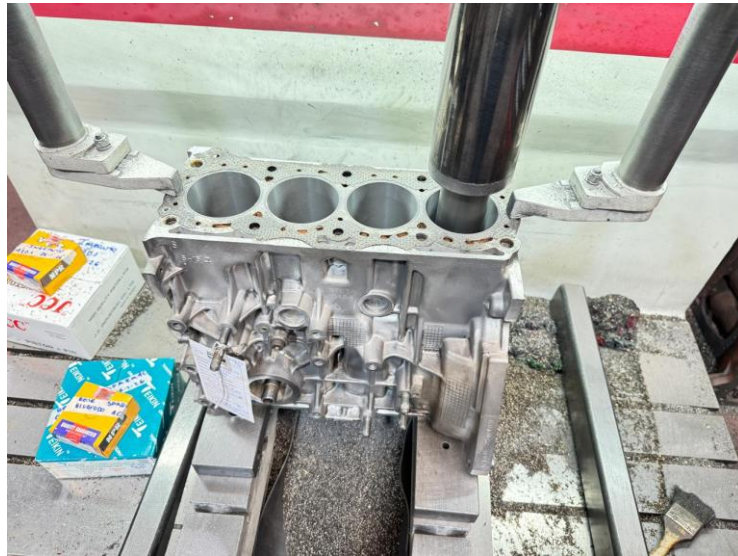
Figura 19. Rectificación de los cilindros.

- **Bloque de motor:** Se reviso la existencia de ovalamiento o deformaciones y se rectificó los cilindros al 0.75mm anteriormente con medida de 0.50mm, se rectifico a esta medida porque durante la inspección dimensional del bloque se logro ver un desgaste mínimo en las paredes de los cilindros lo cual se tomó la decisión de rectificarlo a esta medida.

N.º de cilindro	P. Superior	P. Media	P. Baja
Cilindro 1	75.56mm	75.56mm	75.54mm
Cilindro 2	75.58mm	75.60mm	75.57mm
Cilindro 3	75.60mm	75.57mm	75.57mm
Cilindro 4	75.56mm	75.57mm	75.57mm

N.º de cilindro	P. Superior	P. Media	P. Baja
Cilindro 1	75.75mm	75.75mm	75.75mm
Cilindro 2	75.75mm	75.75mm	75.75mm
Cilindro 3	75.75mm	75.75mm	75.75mm
Cilindro 4	75.75mm	75.75mm	75.75mm

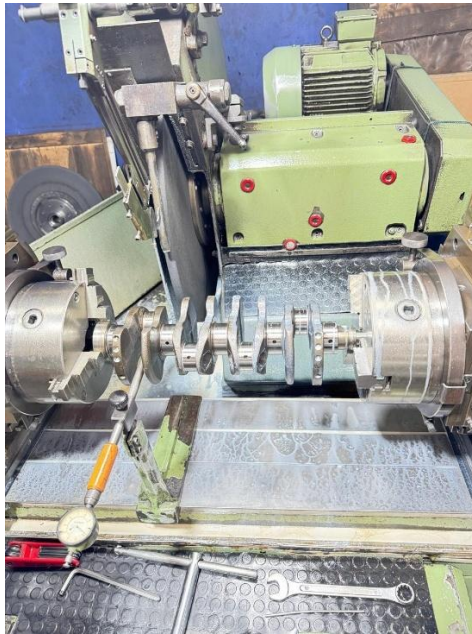
Figura 20. Medición y rectificación del cigüeñal.

- **Cigüeñal:** El siguiente elemento rectificado fue el cigüeñal, se determinó el estado el cual fue un desgaste leve sin muchas rayaduras.

Elemento	Antes	Después	Estándar	Observación
Muñón de bancada.	51.98mm	51.97mm	52mm	Desgaste leve
Muñón de biela.	43.98mm	43.97mm	44mm	Desgaste leve

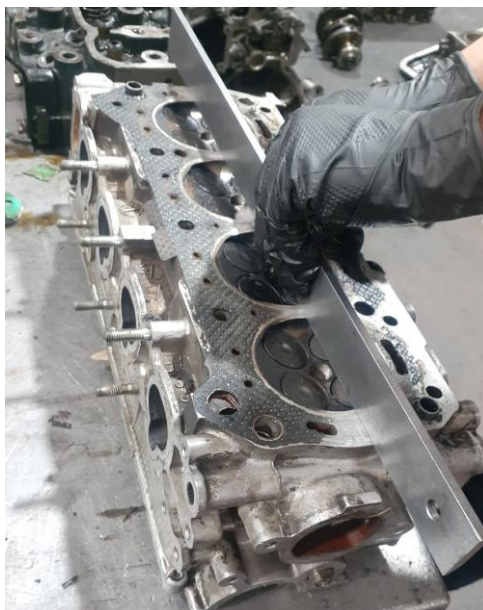
Figura 21. Comprobación de planicidad de la culata.

- **Culata:** Lo que se realizó en este componente fue comprobar su planicidad la cual se llegó a que tenía un poco de deformación por el motivo ya antes mencionado de la fisura del empaque aparte porque cuando se verifico la deformación y superaba el máximo que es 0.08mm.

Con esto se procedió a realizar un cepillado para recuperar la planicidad de la culata garantizando un sellado adecuado, aparte se realizó el remplazo y asentamiento de válvulas.

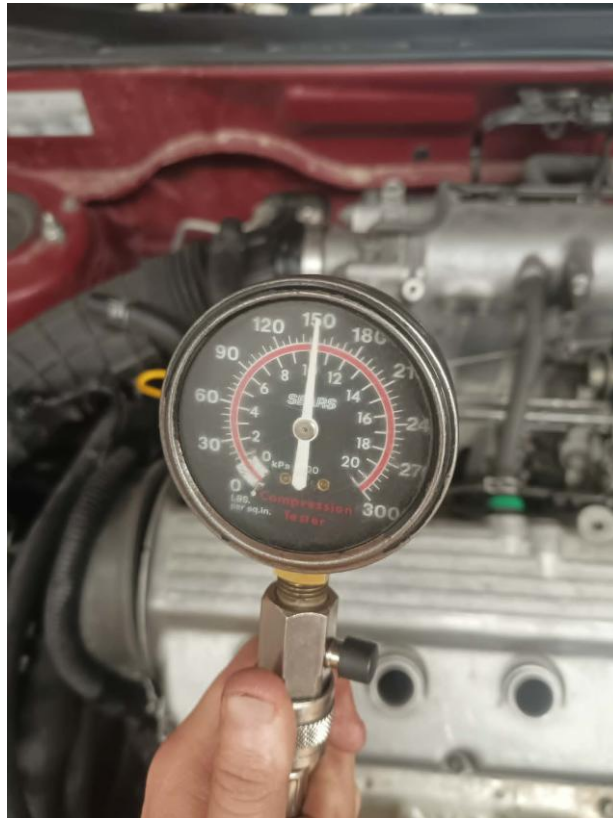
Figura 41. Prueba de compresión.

Durante las pruebas que se hicieron se hizo la prueba de medición de compresión la cual evidenció una recuperación de compresión de los cuatro cilindros eliminando la falla inicial la cual fue que no tenía compresión los cilindros dos y tres mejorando el rendimiento del motor.

<i>N. de cilindro</i>	<i>Compresión antes</i>	<i>Compresión después</i>
<i>Uno</i>	<i>60 PSI</i>	<i>150 PSI</i>
<i>Dos</i>	<i>0 PSI</i>	<i>145 PSI</i>
<i>Tres</i>	<i>0 PSI</i>	<i>160 PSI</i>
<i>Cuatro</i>	<i>60 PSI</i>	<i>160 PSI</i>

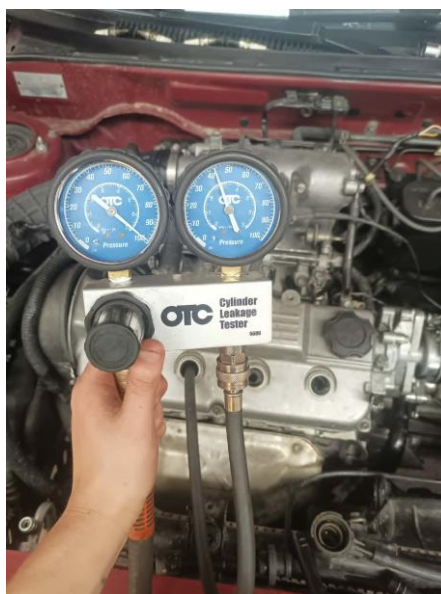
Figura 42. Comprobación de fugas.

Otra comprobación que se realizó fue la prueba de fugas de los cilindros la cual se notó que no existía ninguna fuga señal de que el empaque del cabezote estaba bien sellado.
