**UNIVERSIDAD
DEL AZUAY**

Tecnología Superior en Electrónica Automotriz

Diagnóstico y reparación del motor G4EK del Hyundai Accent para la
corrección de consumo de aceite y fallas en el sistema de encendido

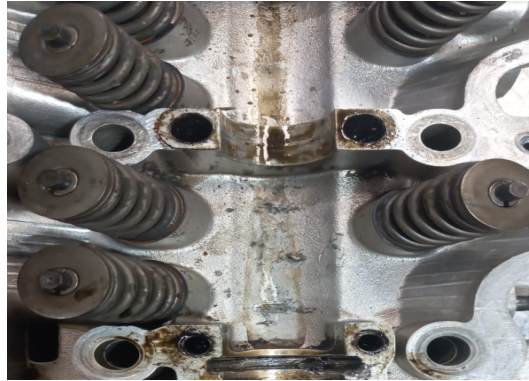
Figura 9 Sistema de válvulas

Durante la inspección se evidenció desgaste anormal en los apoyos del árbol de levas, indicando deficiencia de lubricación o trabajo excesivo. Los pistones presentaban alta carbonización y señales de sobrecalentamiento. Asimismo, la junta de culata mostraba deterioro térmico, condición que puede generar pérdida de compresión, fugas de gases y contaminación entre aceite y refrigerante, afectando el motor.

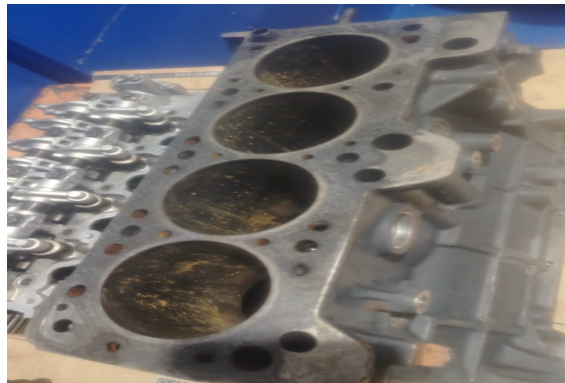
Figura 20 Cilindros

Posteriormente, se efectuó la medición del diámetro y desgaste de los cilindros, determinándose variaciones dimensionales respecto a las medidas originales del fabricante, razón por la cual fue necesario realizar el proceso de rectificación del bloque motor a sobremedida de 76.0 mm. Los datos los podemos visualizar en la Tabla 2.

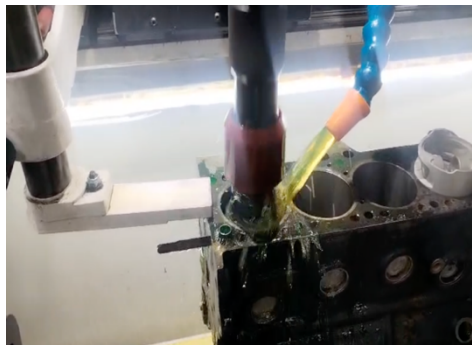
Figura 21 Rectificación de cilindros

La Figura 21 muestra el proceso de rectificación efectuado en los cilindros del bloque motor, mientras que en la Figura 22 se observan los pistones nuevos utilizados con sobremedida de 76.0 mm para compensar el desgaste detectado.

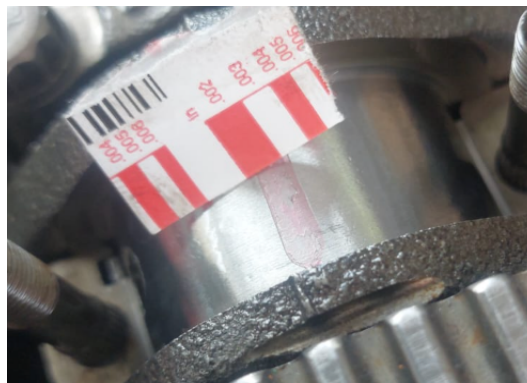
Figura 27 Medida muñón de biela

Asimismo, se llevó a cabo la cuantificación de los muñones de biela del cigüeñal, con el objetivo de cuantificar el desgaste existente en las superficies de apoyo y evaluar la necesidad de emplear cojinetes sobremedida.

A causa del desgaste observado en los muñones de biela y bancada, se procedió a la instalación de cojinetes con una sobremedida de 0.25 mm, con el fin de compensar las variaciones dimensionales y restablecer las tolerancias de funcionamiento. Se llevó a cabo la verificación del juego axial del cigüeñal, un parámetro esencial para asegurar el adecuado desplazamiento longitudinal del eje durante el funcionamiento del motor.

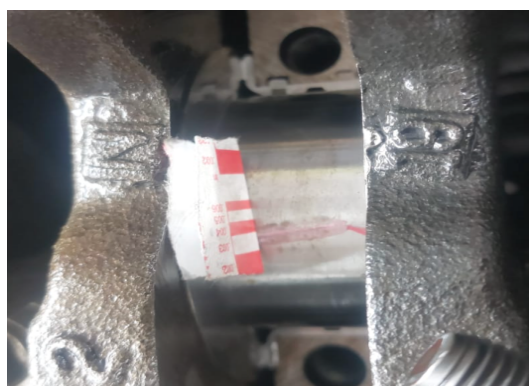
Figura 28 Muñón bancada

De la misma manera, se verificaron las dimensiones de los muñones de bancada del cigüeñal, evidenciándose desgaste uniforme en las superficies de contacto.

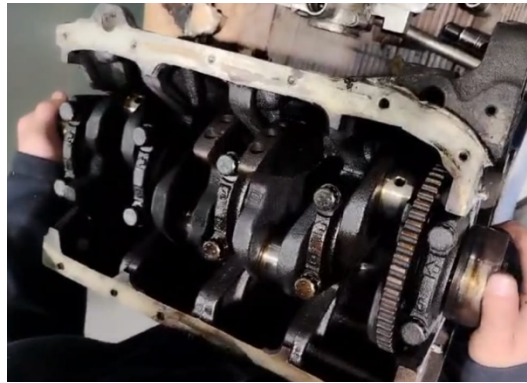
Figura 29 Juego axial

Los resultados obtenidos demostraron un juego axial que excede el límite máximo permitido por el fabricante. Por lo tanto, fue necesario llevar a cabo la recuperación del componente mediante la adición de material, con el fin de restablecer las dimensiones nominales y garantizar el correcto funcionamiento del conjunto rotativo.

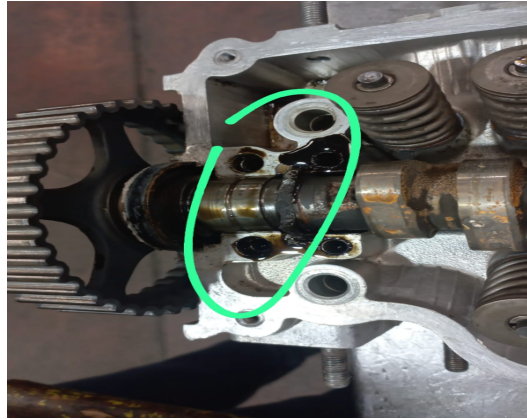
Figura 30 Desgaste cabezote

No se evidenció deformación en la superficie inferior del cabezote. Sin embargo, se detectó desgaste severo y fractura en los apoyos del árbol de levas (Figura 30), por lo que fue necesario realizar recuperación de material en la zona afectada. Además, se encontró presencia de partículas metálicas de aluminio en el cárter, originadas por el desgaste de los soportes del árbol de levas.

El árbol de levas mostró un desgaste significativo en las superficies de apoyo, resultado del deterioro de los soportes, por lo que se tomó la decisión de proceder con su reemplazo.

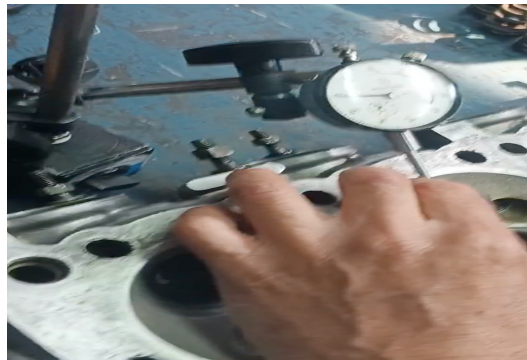
Figura 32 Vástago de válvulas de escape

Válvulas de escape	Guis de válvulas	Luz entre vástago y guías	Rango permitido	Holgura dejada
5.95 mm	5.91 mm	0.07 mm	0.050 mm a 0.082 mm	0.04 mm

Se llevó a cabo la sustitución de las válvulas y guías de válvula debido al deterioro observado en sus superficies laborales. Los resortes de válvula registraron una longitud libre de 42 mm y una presión de 114 libras, valores que se alinean con las especificaciones prescritas por el fabricante. Además, se procedió a la sustitución de la bomba de aceite, la bomba de agua y los ductos del sistema de refrigeración, debido al progresivo estado de corrosión y deterioro observado en estos componentes.
