FACULTAD DE CIENCIA Y TECNOLOGÍA
ESCUELA DE TECNOLOGÍA SUPERIOR EN ELECTRÓNICA
AUTOMOTRIZ.

Reparación de un motor de combustión interna a
gasolina de la serie J20

Trabajo previo a la obtención del título de Tecnólogo Superior en
Electrónica Automotriz

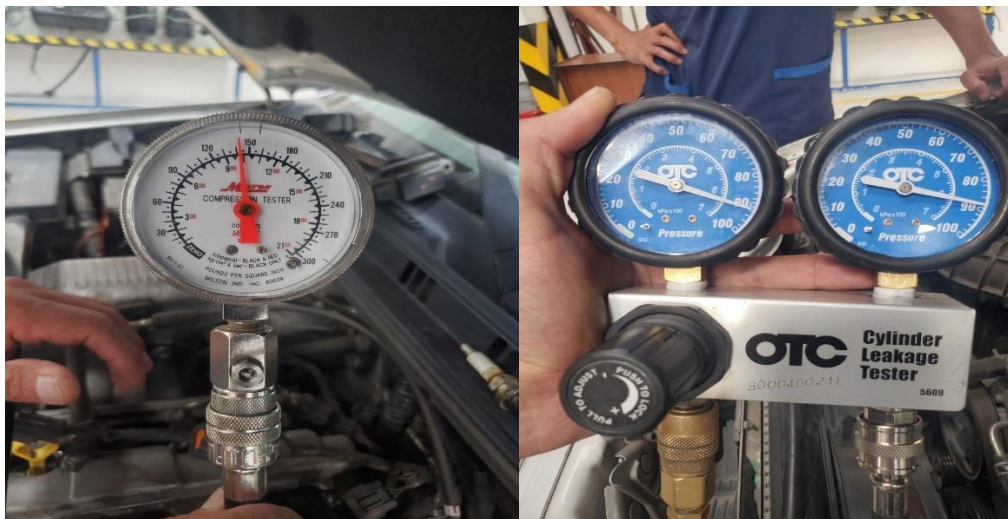
Figura 1: Comprobaciones de compresión y fugas

Cilindros	Compresión
Cilindro 1	140 psi
Cilindro 2	140 psi
Cilindro 3	140 psi
Cilindro 4	130 psi

Cilindros	Fugas
Cilindro 1	20 %
Cilindro 2	20 %
Cilindro 3	20 %
Cilindro 4	20 %

En la figura 1 se observa los datos de las mediciones de compresión y de fugas de los 4 cilindros

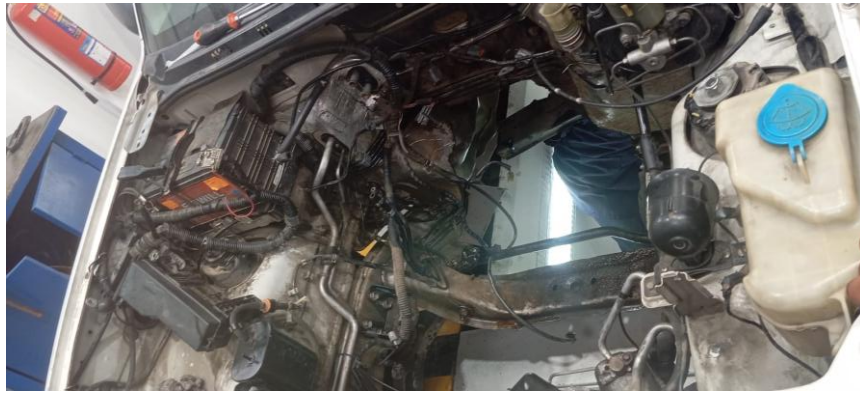
Figura 2 Desmontaje del motor

En la figura 2 se observa el desmontaje del motor del vehículo.

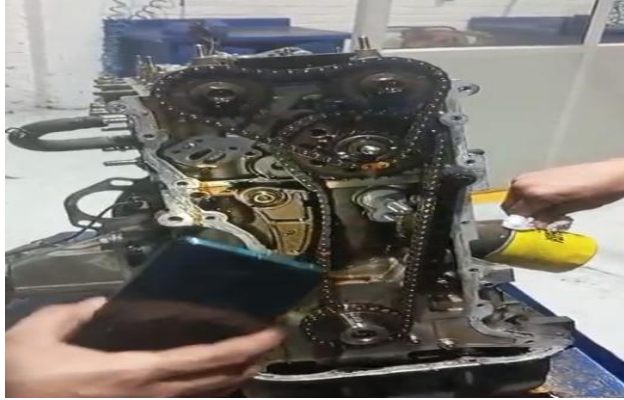
Figura 3: Sistema de distribución

En la figura 3 se puede observar el desarme del sistema de distribución del motor.

Se procedió a retirar la tapa frontal de la distribución, luego quitamos la cadena, guías, tensores y engranajes, durante este proceso se observó desgaste en algunos componentes por este motivo se remplazaron, se marcó cada componente para mantener la sincronización del motor.

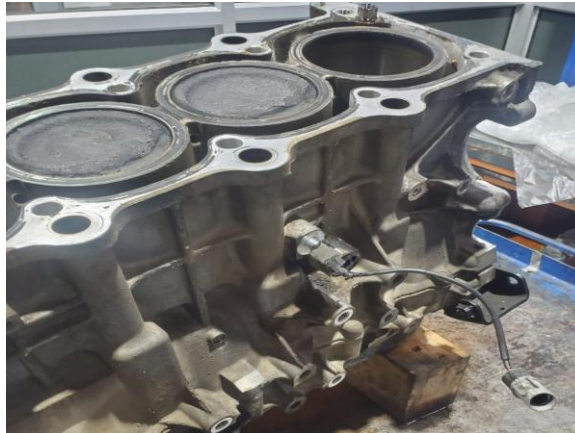
Figura 4: Pistones desgastados

Se retiraron las tapas de biela y se extrajeron los pistones junto con sus respectivas bielas. Durante la inspección se evidenció desgaste en los anillos, también juego excesivo en los cilindros, lo que afectaba la compresión del motor.

En la figura 4 se puede observar el desgaste que tienen los pistones.

Rectificación del bloque motor y la culata, cambio de pistones y rines, cambio de cojinete de biela y bancada, cambio de los sellos de válvula, cambio del kit de empaques del motor, cambio de bomba de aceite y bomba de agua, cambio del kit de distribución, aceites y refrigerantes.

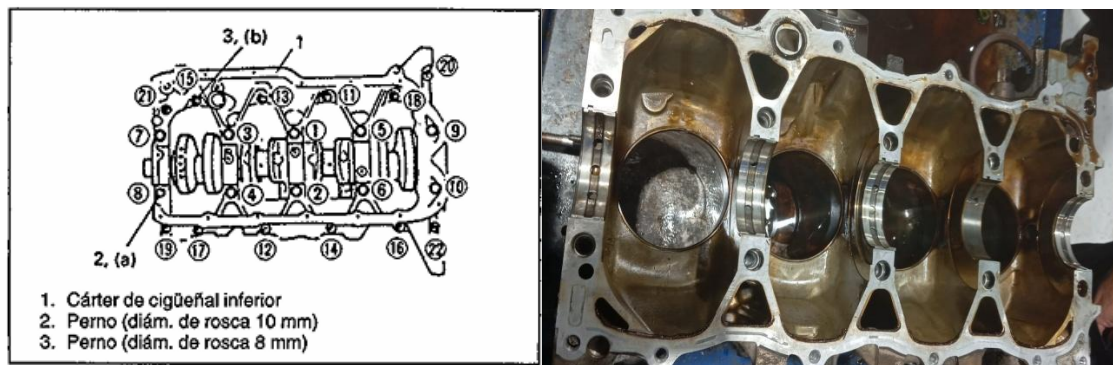
Figura 5: Orden de torque

Se colocaron los cojinetes nuevos en el bloque del motor, con su correcta posición y lubricación. también se instaló el cigüeñal y se realizó la prueba con plastigage aplicando un torque de 60 Nm.

En la figura 5 se observa el orden de torque del cigüeñal.

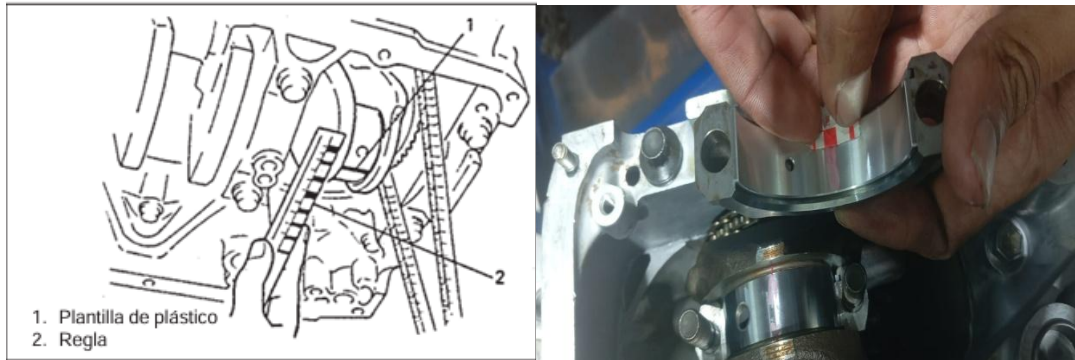
Figura 6: Mediciones de plastigage

Una vez apretados procedemos a aflojar los tornillos en el orden de la imagen, el resultado de la prueba salió 051mm lo cual está en el rango normal ya que es de 045mm a 063mm el límite, una vez echa la prueba desarmamos y limpiamos y procedemos a lubricar los cojinetes para poder poner el cigüeñal y armamos de nuevo siguiendo las indicaciones del manual.

En la figura 6 se observa las medidas de la prueba del plastigage.

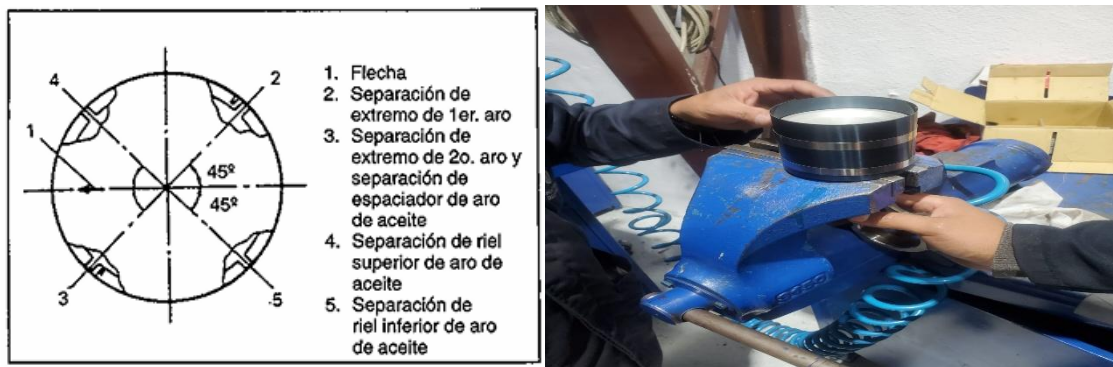
Figura 7: Colocación de rines en pistones

En la figura 7 se observa la posición del armado de los rines.

Se colocaron los anillos en los pistones nuevos en el orden correcto, anillo de lubricación, compresión y fuego, los alineamos según especificaciones.

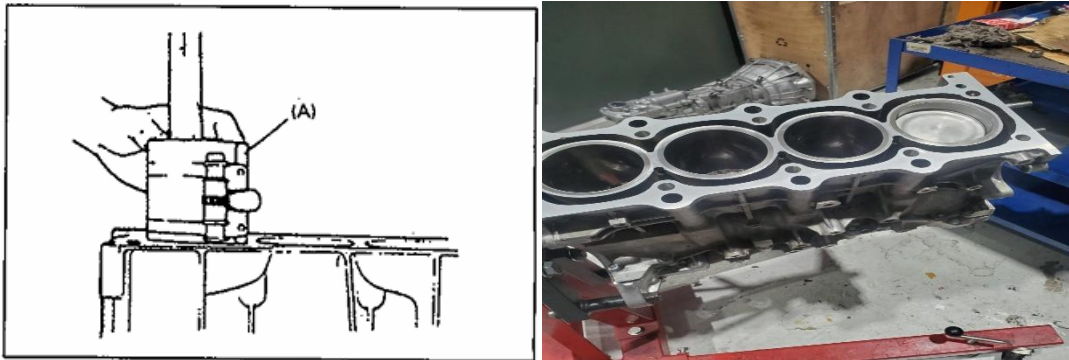
Figura 8: Colocación de los pistones en el bloque

En la figura 8 se observa la colocación de los pistones dentro de los cilindros.

Luego lubricamos los cilindros y con la ayuda de la faja comprimimos los rines e insertamos dentro de cada cilindro del 1 al 4 siguiendo la guía, los pistones hacia el frente del motor.

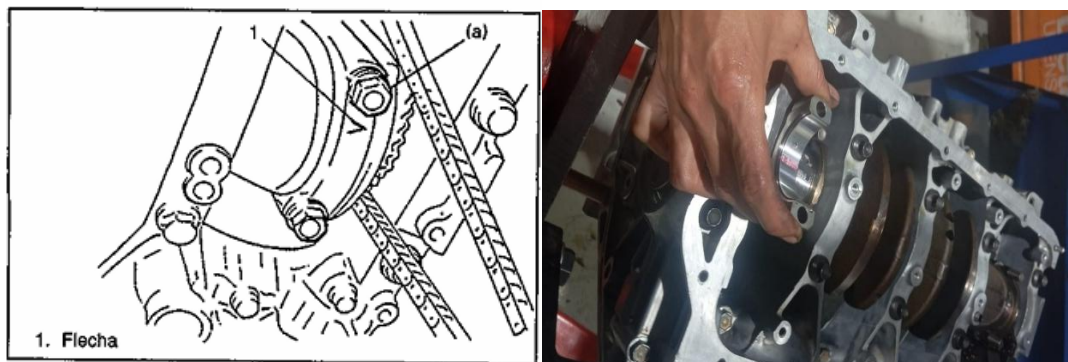
Figura 9: Armado de las bielas

En la figura 9 se observa la colocación de los cojinetes de biela.

Se instalaron las tapas de biela junto con sus respectivos cojinetes previamente lubricados, aplicamos el torque especificado por el fabricante de 45 Nm, garantizando un ajuste adecuado.

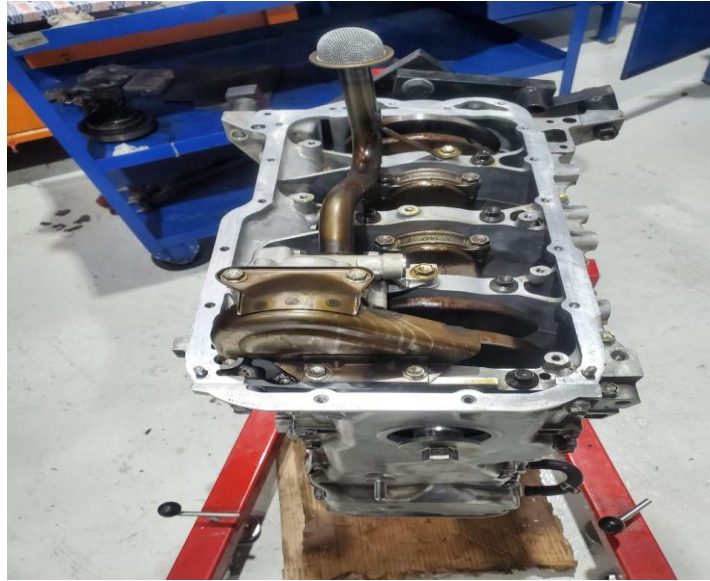
Figura 10: Armado de bomba de aceite

En la figura 10 se observa el armado de la bomba de aceite y su colocación.

Procedemos con la instalación de la nueva bomba de aceite, para instalar la bomba se ceba con aceite para evitar fallas en el arranque inicial y la colocamos y empernamos con los torques que recomienda el fabricante que es de 27Nm.

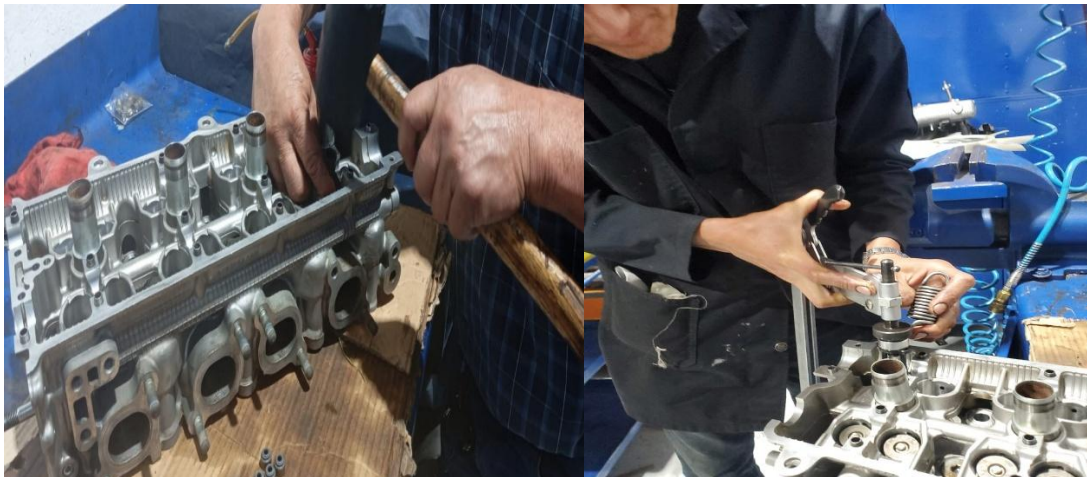
Figura 11: Colocación de sellos de válvulas y muelles

En la figura 11 se observa la colocación de los sellos de válvulas y los muelles.

Se instalaron los sellos de válvulas y muelles utilizando un martillo de goma, un compresor de muelles y un destornillador plano.

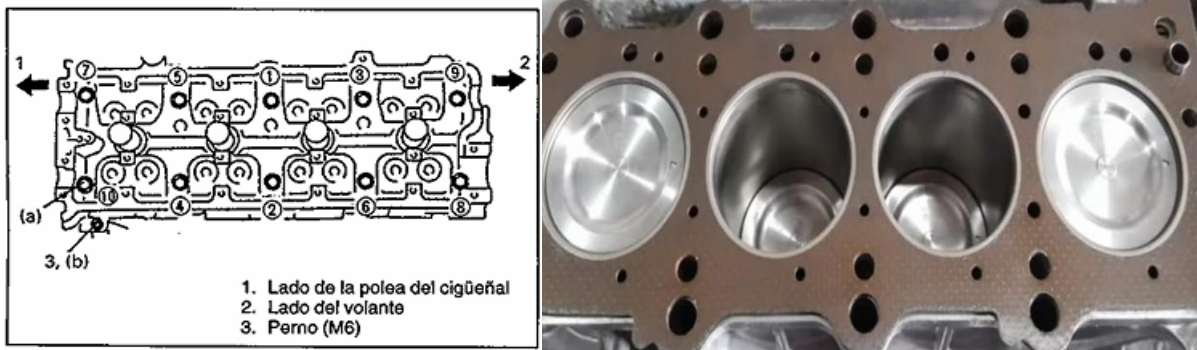
Figura 12: Colocación del empaque de la culata

En la figura 12 se observa la colocación del empaque de la culata y su respectivo torque.

Luego se colocó el empaque de culata aplicando pintura de cobre para mejorar el sellado, se instaló la culata en el bloque y se ajustaron los pernos con un torque de 105 Nm siguiendo el orden recomendado.

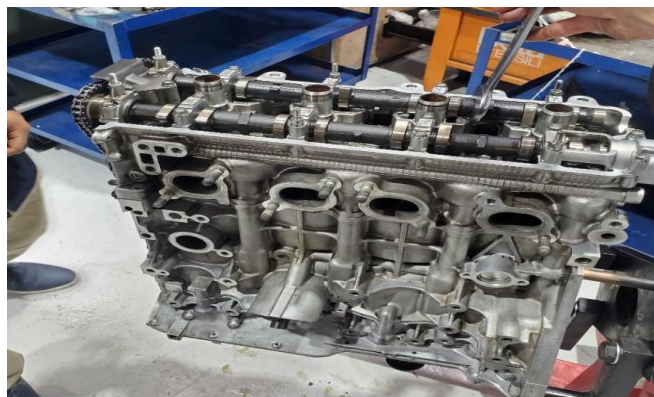
Figura 13: colocacion de los taques y arbol de levas

En la figura 13 se observa la colocación de los taques y el árbol de levas.

Luego colocamos los taques nuevos sin cargar esto ayudara a que los árboles de levas se asienten bien, y encima colocamos los árboles de levas y les damos su torque a cada uno su torque de 25 Nm y lo aplicamos en el orden de la imagen.

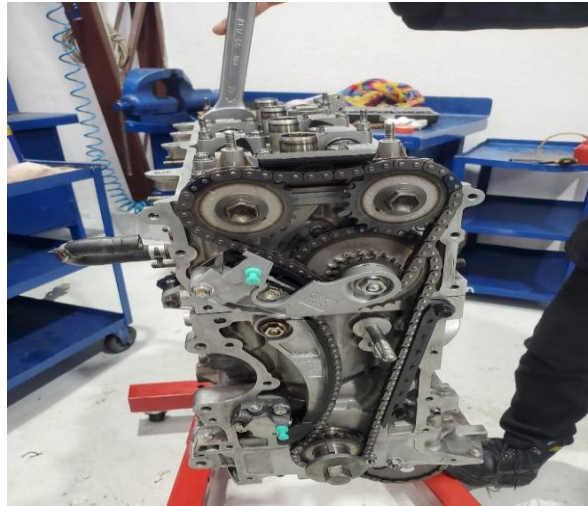
Figura 14: sistema de distribución

En la figura 14 se observa el sistema de distribución nuevo.

Procedemos a armar el sistema de distribución, nosotros remplazamos el sistema de distribución viejo y colocamos uno nuevo primero colocamos el piñón del cigüeñal con la marca justo en el centro, luego colocamos el piñón doble.

Luego procedemos con la colocación de la cadena más grande con el eslabón marcando al punto, luego ponemos las guías de la cadena y los tensores de la cadena larga, colocamos los piñones de los 2 árboles de levas, primero colocamos la cadena pequeña en el piñón doble y hacemos que coincidan los puntos con los eslabones, procedemos a darle su torque a cada respectivo tornillo: árbol de leva 80 NM tornillo del piñón doble 45 NM.

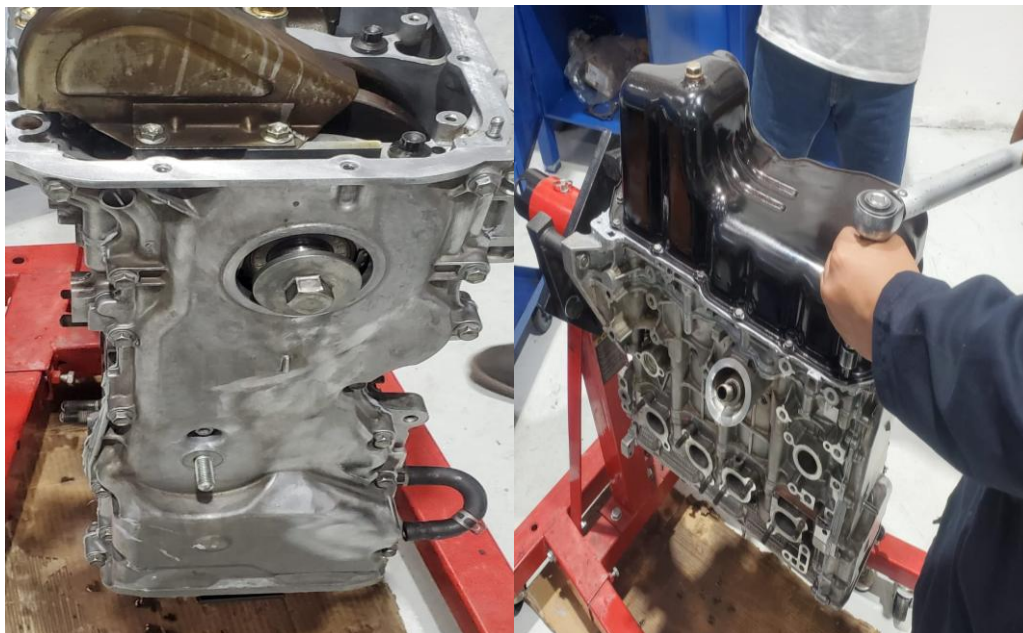
Figura 15: colocación de la tapa de distribución y cárter

En la figura 15 se observa la colocación de la tapa de distribución y el cárter.

Se instaló la tapa de distribución utilizando silicón y ajustando los pernos según las especificaciones, luego se colocó el cárter aplicando silicón en la superficie de contacto y ajustando los tornillos con un torque de 12 Nm.

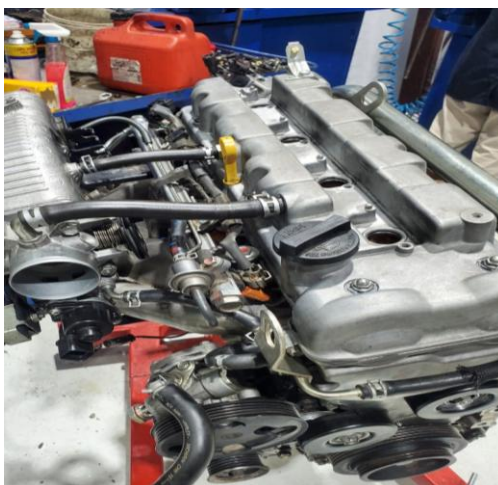
Figura 16: colocación de tapa válvulas y poleas

En la figura 16 se observa la colocación de la tapa de válvulas y colocación de las poleas.

Se colocó la tapa de válvulas con su respectivo empaque, aplicando un torque de 10 Nm, también se instalaron las poleas del cigüeñal y del sistema auxiliar, aplicando los siguientes torques: cigüeñal 150 Nm, árbol de levas 100 Nm y polea tensora 40 Nm.

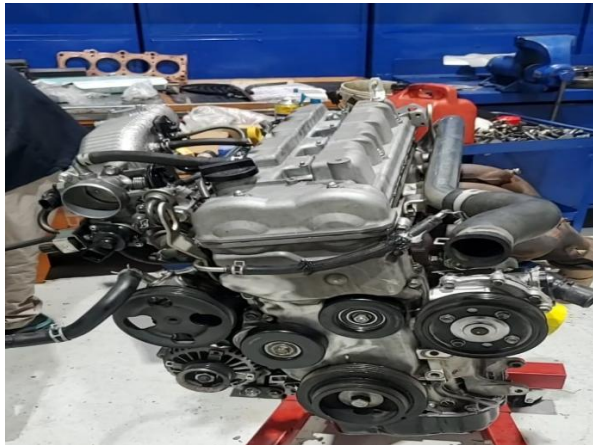
Figura 17: colocación de sistemas auxiliares

En la figura 17 se observa la colocación de los accesorios, alternador, bomba de dirección, admisión y escape.

Se instalaron los sistemas de admisión y escape, reemplazando los empaques por nuevos. También se montaron componentes como alternador, bomba de dirección, bomba de agua y sistema de ventilación.

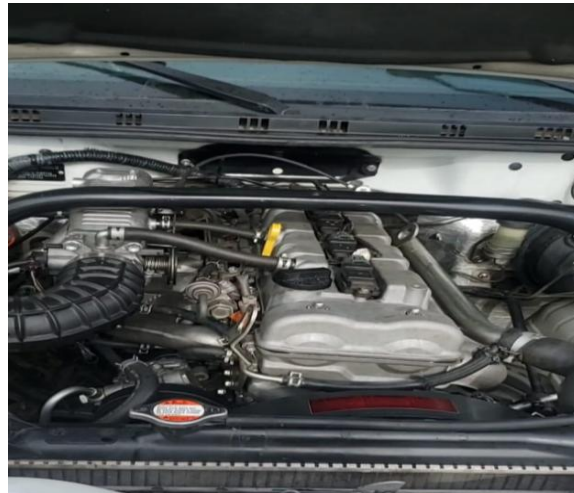
Figura 18: motor montado

En la figura 18 se observa el motor ya montado en el vehículo.

Por último, colocamos el motor en el vehículo y procedimos a llenarlo de aceite 10w30 refrigerante, también aceite de la bomba de dirección y encendimos el vehículo sin acelerar en ralentí, revisamos si tenía fugas de aceite fugas de refrigerante y revisamos que la temperatura no sobrepase los límites.

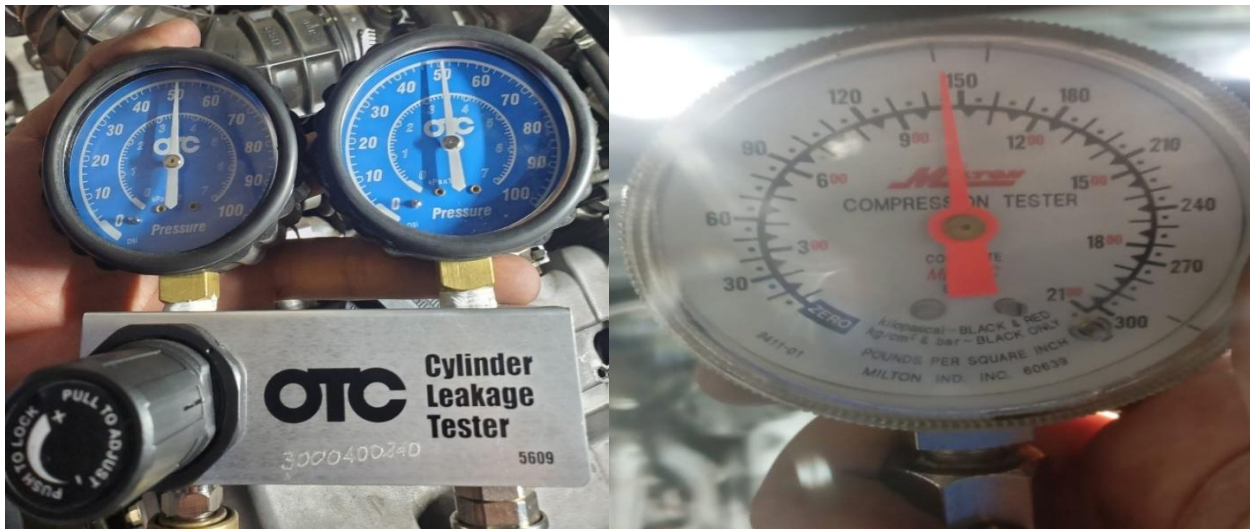
Figura 19: resultados de las mediciones

En la prueba de compresión, al inicio se registraron valores de 140 psi en tres cilindros y 130 psi, luego de la intervención, los cuatro cilindros marcaron 145 psi de forma uniforme. Esto representa una mejora aproximada del 5,45 % en la compresión del motor.

Este aumento se debe principalmente al cambio de anillos, pistones y a la rectificación realizada, lo que permitió recuperar el sellado dentro de la cámara de combustión y mejorar el funcionamiento general del motor.

En cuanto a la prueba de fugas, inicialmente se registró un valor de 20 % por cilindro, lo cual indicaba pérdidas significativas de compresión. Posteriormente, este valor se redujo a 0,5 % por cilindro, lo que representa una mejora del 97,5 % en la hermeticidad del motor.

Este resultado confirma que, tras la reparación, el sistema presenta un sellado casi total, eliminando fugas en válvulas, anillos y empaques.

En la figura 19 se observa el resultado de las mediciones de compresión y fugas de los cilindros.
