UNIVERSIDAD DEL AZUAY
FACULTAD DE CIENCIA Y TECNOLOGÍA
ESCUELA DE TECNOLOGÍA SUPERIOR EN ELECTRÓNICA
AUTOMOTRIZ

Trabajo de Titulación:
**REPARACIÓN DE MOTOR DE UN VEHÍCULO CHEVROLET
OPTRA 1.8 LITROS**

El presente trabajo constituye una memoria técnica sobre la reparación de motor de un vehículo Chevrolet Optra 1.8 litros, el cual presenta fallas relacionadas con consumo excesivo de aceite, pérdida de rendimiento y deterioro interno asociado a una deficiencia en el sistema de lubricación. El objetivo del estudio fue recuperar las condiciones operativas del motor mediante un proceso que incluyó diagnóstico, desmontaje, evaluación de componentes, rectificación y ensamblaje. Durante la intervención se identificaron daños en elementos críticos como cilindros, cojinetes, pistones y cabezote. A partir de estos hallazgos, se realizaron procesos de rectificación en el bloque, cigüeñal y cabezote, junto con el reemplazo de componentes que afectan el sellado y funcionamiento del sistema. El ensamblaje se llevó a cabo utilizando herramientas de medición y control de torque, respetando tolerancias y especificaciones técnicas. Como resultado, el motor presentó un funcionamiento estable, con va

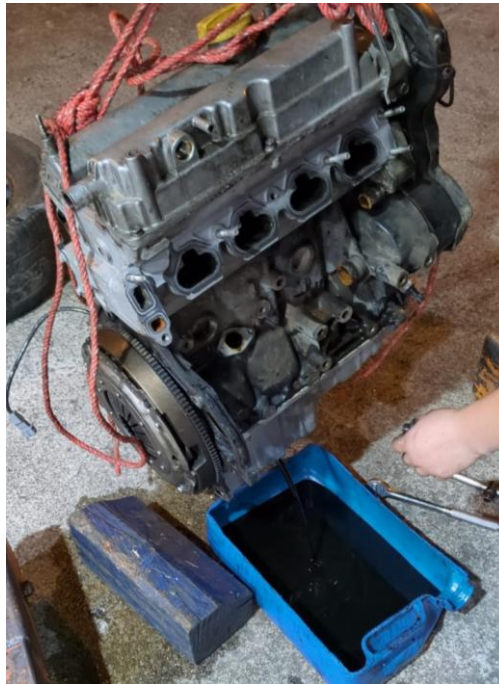
Figura 6 Aceite lubricante extraído

Se procedió a extraer el aceite mediante el tapón del cárter, durante esta etapa se evidenció una cantidad reducida de aceite lubricante lo cual confirma la condición crítica del sistema de lubricación y su relación directa con la falla presentada con posibles daños internos graves.

Esta situación es consistente con las fallas por falta de aceite, en las cuales la ausencia de aceite impide la formación de película hidrodinámica, generando desgaste acelerado en cojinetes y en superficies de fricción.

Nota: Extracción de Aceite y refrigerante previa al desmontaje interno

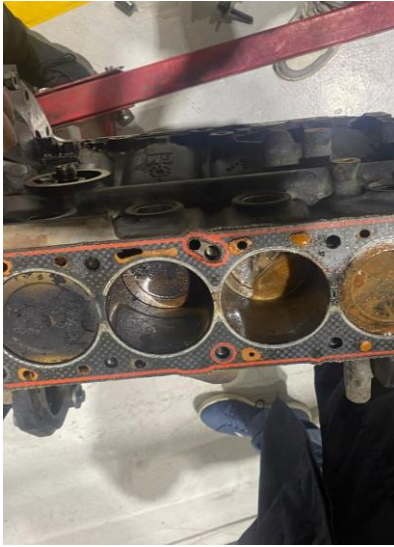
Figura 11 Estado bloque motor

Nota: Inspección del estado interno del bloque motor

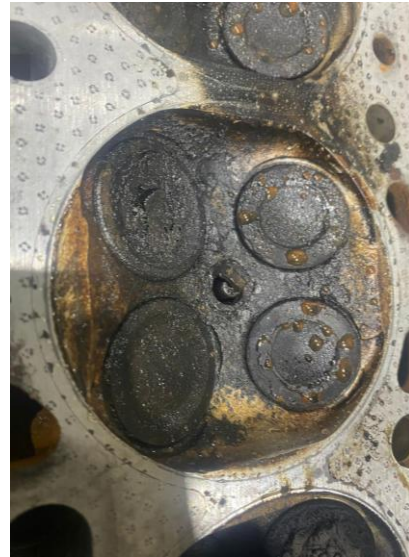
Figura 12 Estado cabezote

Durante la inspección del cabezote se observó un deterioro significativo del empaque, destacando la ausencia de fragmentos de material en determinadas zonas, lo que indicó pérdida de integridad estructural del empaque. Esta condición puede comprometer el

Como consecuencia el aceite ingresa al proceso de combustión generando depósitos de carbonilla tanto en válvulas, bujías y superficies internas del cabezote, este comportamiento puede ser una de las causas por las que se observa acumulación de residuos, y en cierta medida el consumo elevado de aceite previamente observado en el motor.

Nota: Estado de válvulas y cámara de combustión

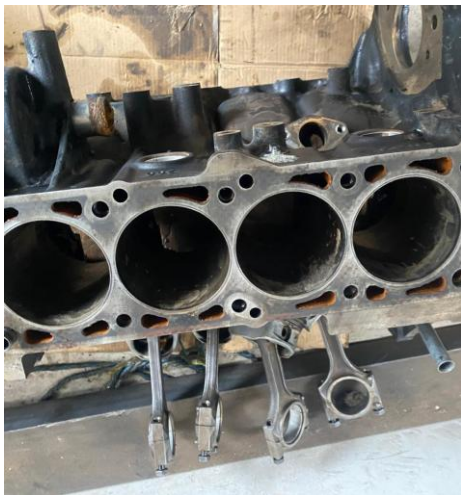
Figura 15 Bloque motor con daños

- Marcas de fricción entre componentes.
- Deterioro de cojinetes.

Estos factores son característicos de fallas asociadas a una lubricación deficiente, lo cual justificaba la rectificación de componentes sin necesidad de mediciones previas detalladas.

Nota: Bloque motor listo para la rectificación

Se realizó la rectificación del bloque del motor, especialmente en la zona de los cilindros, para eliminar rayaduras, desgaste superficial, ovalización y conicidad, condiciones que afectan el desplazamiento del pistón y la capacidad de sellado de los anillos, generando pérdida de compresión y consumo de aceite, situación producida por el uso diario, el tiempo de funcionamiento del motor sin haber sido reparado y por la lubricación deficiente antes del fallo crítico que obligó a detener el vehículo.

Se realizó el cepillado del bloque con el objetivo de restablecer la planicidad en la zona de contacto del cabezote ya que las deformaciones en esta zona pueden provocar fugas de compresión, mezcla de fluidos o pérdida de presión en el sistemas de refrigeración, este procedimiento es fundamental para asegurar un buen sellado con la ayuda del empaque del cabezote, especialmente considerando el deterioro previamente identificado y las marcas visibles identificadas en puntos críticos en donde el empaque anteriormente llegó a su punto de fallo.

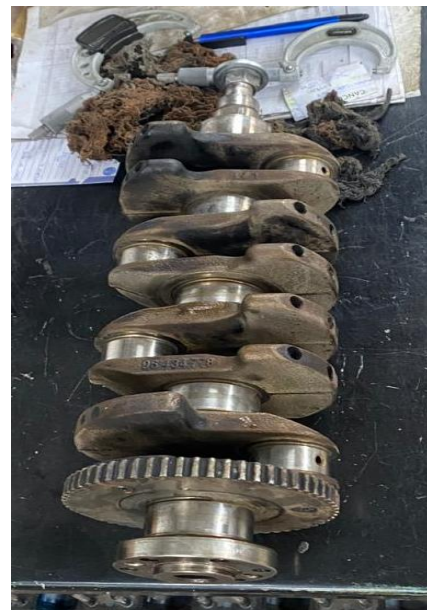
Figura 16 Cigüeñal marcado

Nota: Cigüeñal en revisión para posterior rectificación

Además, se pulió el cigüeñal para mejorar el acabado superficial de los ejes de biela, reduciendo las rugosidades presentes y mejorando así la correcta formación de la película lubricante durante el funcionamiento del motor proceso habitual que permite reducir al máximo la fricción entre el cigüeñal y los cojinetes, así como también el prevenir el desgaste prematuro en los componentes, especialmente en motores con el mismo daño por operar bajo condiciones de lubricación crítica.

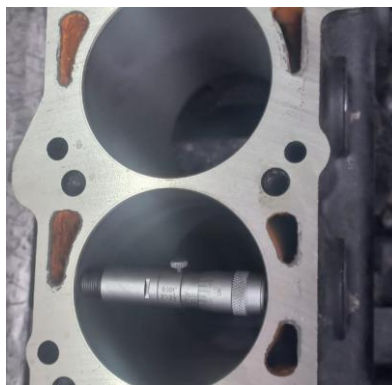
Figura 19 Bloque rectificado

Nota: Comprobaciones después de la rectificación

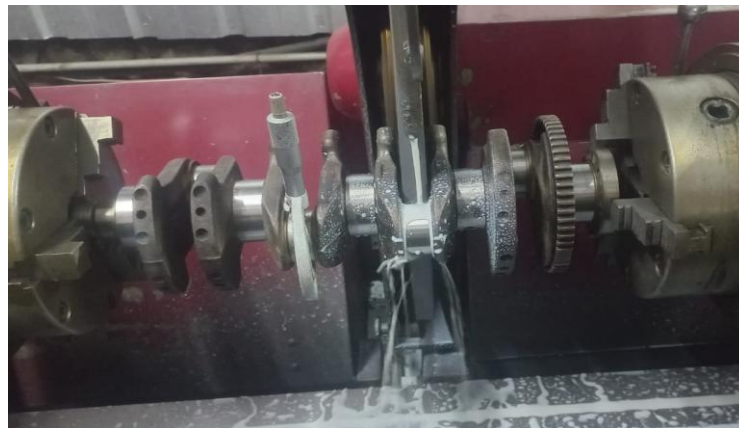
Figura 20 Cigüeñal rectificado

Nota: Proceso de rectificación del cigüeñal

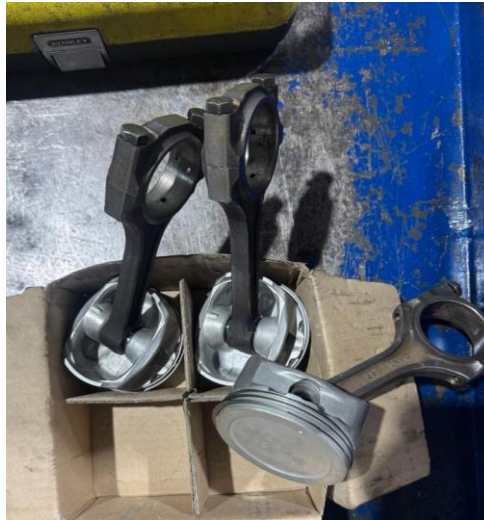
Figura 21 Pistones nuevos

con una lubricación deficiente, permitiendo el paso de aceite a la cámara de combustión lo que generaría carbonilla en la cámara, consumo elevado de combustible y ralenti inestable, es por ello que se contempló el correcto acoplamiento de pistones y el corte de los anillos para asegurar una correcta holgura en el cilindro logrando el correcto sellado en la cámara de combustión, evitando pérdidas de compresión y el consumo excesivo de aceite.

Nota: Pistones nuevos en medida 0.50

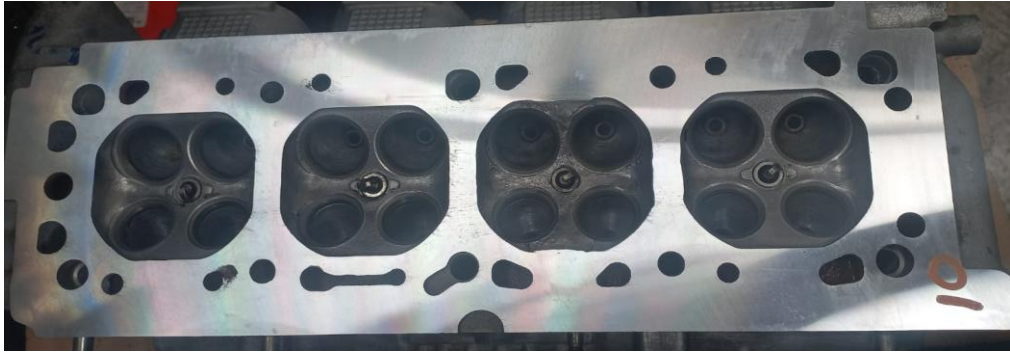
Figura 22 Rectificación de cabezote

Estos procedimientos fueron necesarios debido al desgaste, deterioro, presencia de aceite, carbonilla y deterioro del empaque del cabezote de manera catastrófica apreciados durante el desmontaje.

Nota: Rectificación de cabezote y posterior comprobación de planicidad

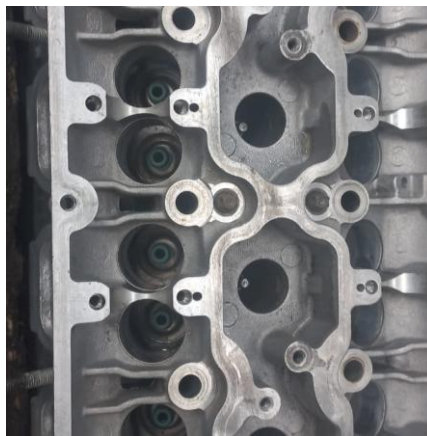
Figura 23 Reemplazo sellos de válvula

Nota: Se cambiaron válvulas y sus respectivos sellos de válvulas

Se reemplazaron estos componentes porque son claves para asegurar un correcto sellado, evitando así el ingreso de aceite a la cámara de combustión, y mejorando la eficiencia en el proceso de combustión, evitando así también la emisión de gases contaminantes al medio ambiente.

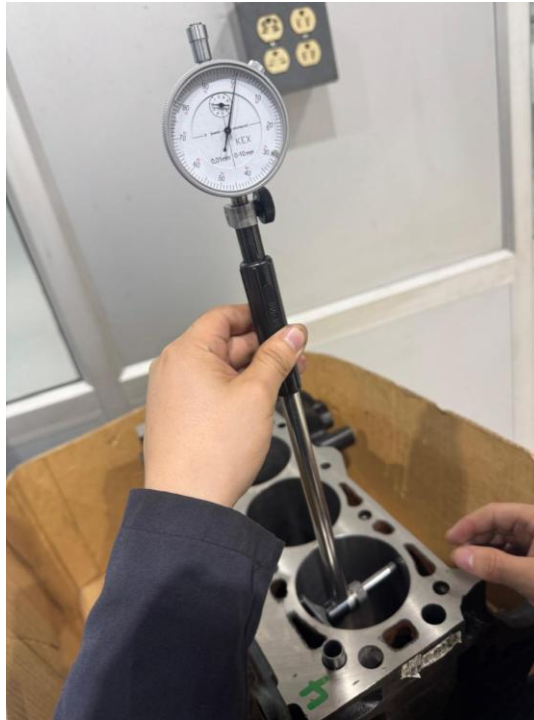
Figura 25 Pruebas con alesómetro

Estas mediciones permiten verificar el proceso de mecanizado, confirmando que cumple con las tolerancias necesarias para garantizar un adecuado acoplamiento entre pistón y cilindro, evitando pérdidas de compresión o consumo de aceite.

Nota: Revisión y pruebas, posterior a la rectificación

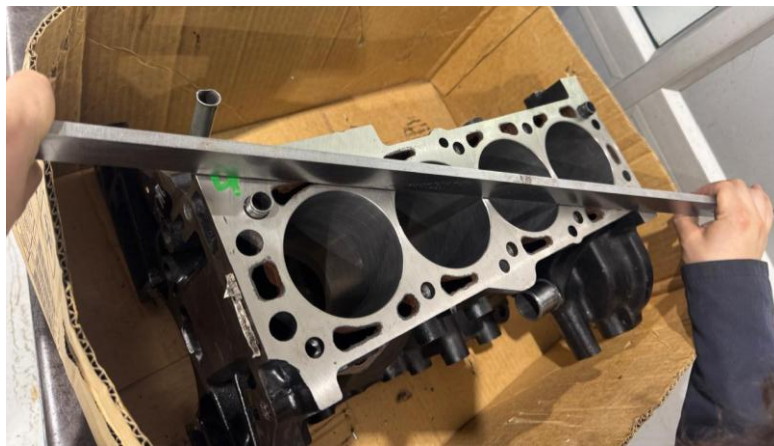
Figura 26 Pruebas de planicidad

Este procedimiento es fundamental para garantizar que el empaque de la culata cumpla su función, evitando fugas de compresión, aceite o refrigerante durante el funcionamiento del motor, tal como lo establecen los procedimientos del fabricante (General Motors, s. f.).

Nota: Pruebas de planicidad del bloque motor
