**UNIVERSIDAD  
DEL AZUAY**

Trabajo de Titulación:

Diagnóstico y reparación integral de un motor 305 Chevrolet

Blazer

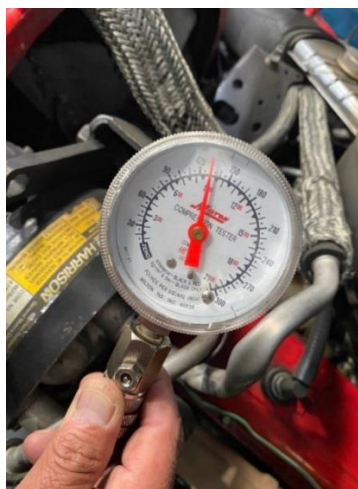
*Figura 1. Compresión del cilindro número 1*

Durante la prueba se identificaron diferencias significativas en los valores registrados. Los cilindros 3 y 8 mostraron lecturas de presión notablemente por debajo del rango nominal establecido por el fabricante, que es de aproximadamente 150 psi. Para confirmar si la fuga correspondía a desgaste en las camisas o a fallo en los anillos de compresión, se realizó también la prueba húmeda, que consiste en introducir una pequeña cantidad de aceite por el orificio de la bujía antes de medir nuevamente. La persistencia de los valores bajos tras esta prueba confirmó que el problema radicaba en el desgaste de las paredes de los cilindros.

*Nota.* Durante las comprobaciones de compresión, se pueden notar que hay una pérdida en el cilindro número 3 y 8.

*Nota.* Se puede observar, conjuntamente con la tabla, que marca el manómetro 130 psi.

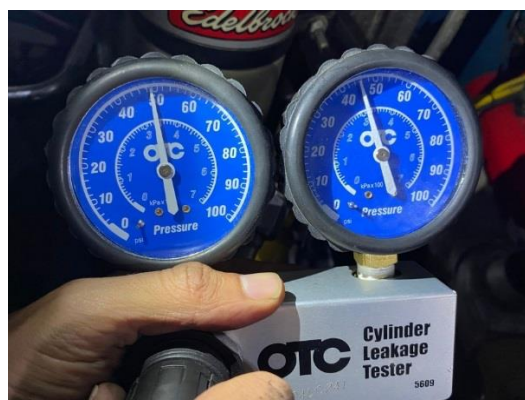
*Figura 2. Prueba de fugas con el manómetro para el cilindro 8*

Nota. En el manómetro, se puede notar que hay una falla del 40% en el cárter.

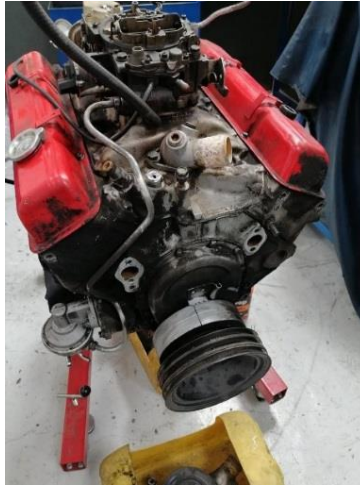
*Figura 10. El aceite del motor es sacado*

*Nota.* El aceite fue extraído y se pudo notar que estuvo un poco quemado y de color oscuro.

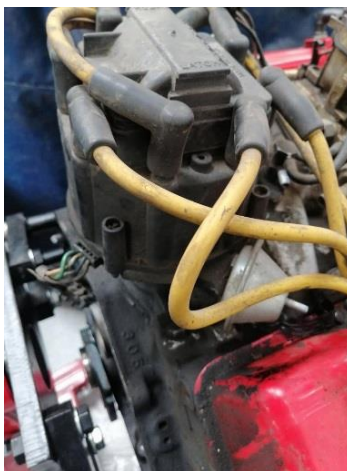
*Figura 11. Posición del distribuidor*

Segunda etapa se verificó la posición del distribuidor, colocando el cilindro número uno en compresión. Durante esta comprobación se determinó que el avance de encendido se encontraba ajustado aproximadamente a 10 grados, calibración adecuada para las condiciones de oxigenación presentes en la región Sierra. De igual forma, se marcó la posición del distribuidor para mantener una referencia correcta durante el posterior armado del motor.

*Nota.* En la fotografía, existe constancia de que el distribuidor y el tiempo estuvieron en los grados correctos para la región de la sierra.

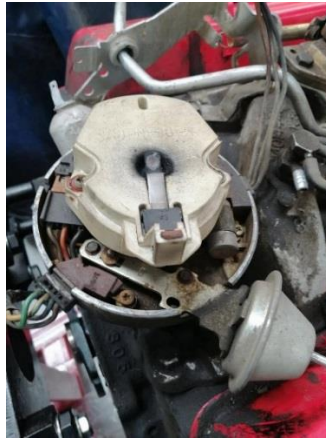
*Figura 12. Desmontaje de distribuidor*

*Nota.* Como se puede notar, los elementos internos del distribuidor están de manera correcta y sin fallo.

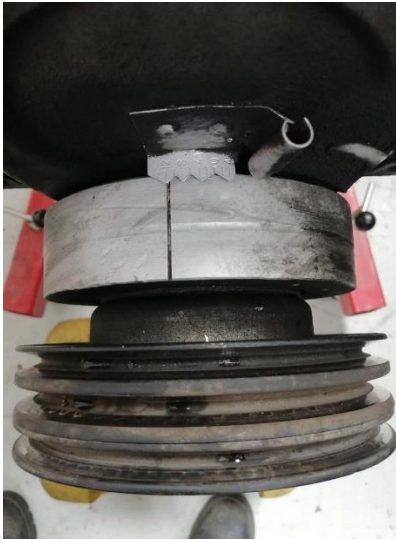
*Figura 14. Balanceador armónico procediendo a ser retirado del motor*

Continuando la quinta etapa, el proceso de desarme, se retiraron los componentes asociados al accionamiento del cigüeñal, incluyendo la polea del cigüeñal y el balanceador armónico (damper). Durante su extracción se evidenció un alto grado de degradación del material, llegando incluso a fracturarse al momento de desmontarlo.

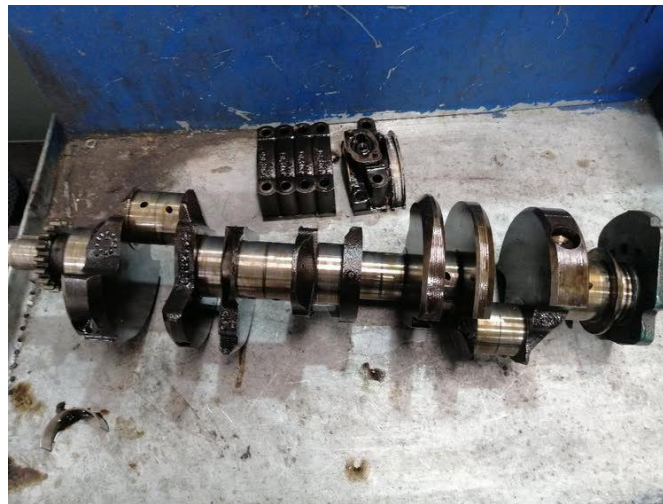
*Figura 15. Cigüeñal desmontado del bloque*

*Nota.* Cigüeñal extraído del habitáculo del motor con sus respectivas bancadas, medida 0.20 mm.

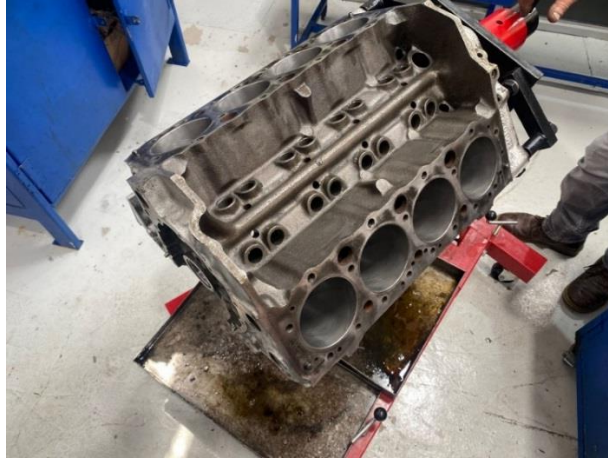
*Figura 20. Bloque ya encamisado a estándar y rectificado*

*Nota.* En la imagen, se puede notar que el motor ya está listo para ser armado con sus nuevas piezas.

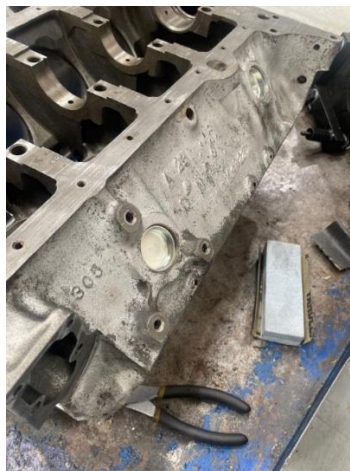
*Figura 21. Tapones del bloque motor cambiados*

Seguidamente se procedió al reemplazo de los tapones del bloque motor, los cuales se encontraban deteriorados y con presencia de corrosión en su parte interna. En los nuevos tapones se aplicó un sellador tipo traba roscas, con el propósito de asegurar un correcto sellado y evitar posibles fugas en el sistema de refrigeración.

*Nota.* Los tapones indispensables para la correcta refrigeración del motor y son sustituidos en esta imagen.

Cambia siempre los tapones de agua del bloque: Aunque los tapones viejos parezcan estar bien por fuera, la corrosión interna suele debilitarlos. Cámbialos por tapones nuevos y usa un sellador de roscas de buena calidad para evitar fugas de refrigerante a futuro.

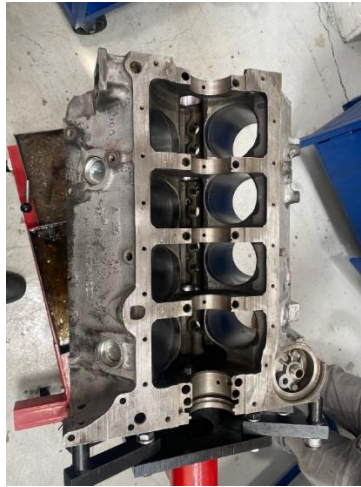
*Figura 22. Motor ya lijado y pasado la piedra*

*Nota.* Es importante el lijado por las imperfecciones que deja la rectificadora, así que el estudiante se asegura de lijarlo.

Se realizó un proceso de nivelación y acondicionamiento de las superficies de contacto, utilizando una piedra de afilar y lijas de grano 300 para agua, con el fin de dejar completamente planas las zonas donde se unen componentes que requieren un sellado adecuado, evitando posibles fugas o pérdidas de presión.
