Facultad de Ciencia y Tecnología
Tecnología Superior en Electrónica Automotriz

Proyecto de Titulación:
Diagnóstico y reparación del motor Suzuki G10 y su
caja de cambios

2026

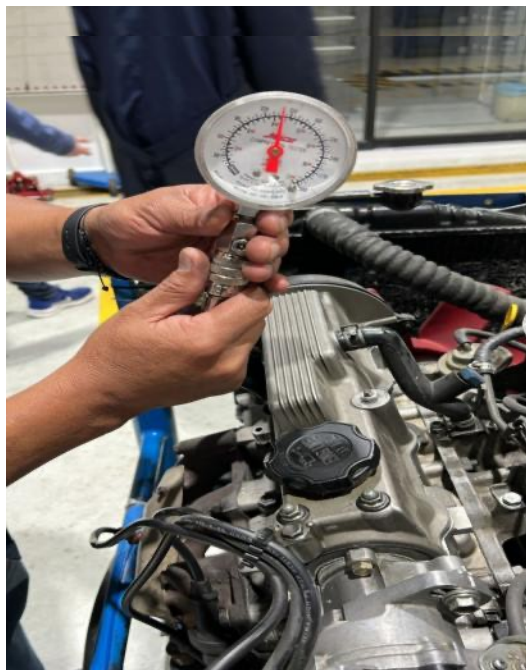
Figura 1 Medición de compresión

Según los resultados mostrados en la **Tabla 2**, los valores de compresión y hermeticidad de los cilindros se encuentran dentro de parámetros aceptables. Durante la inspección se identificaron leves fugas en el sistema de escape, la varilla medidora de aceite y la tapa de válvulas; sin embargo, no se evidenciaron pérdidas de refrigerante.

Componente Evaluado	Presión Obtenida (psi)	Nivel de Hermeticidad
Cilindro N°. 1	145	90%
Cilindro N°. 2	140	90%
Cilindro N°. 3	140	95%

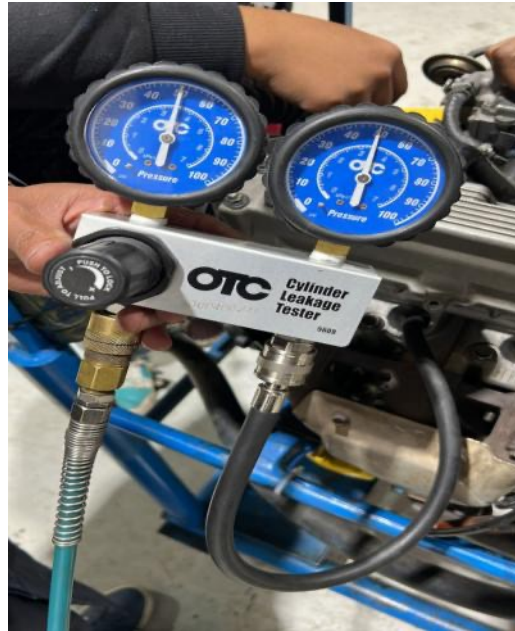
Figura 2 Ensayo de estanqueidad de las cámaras de combustión

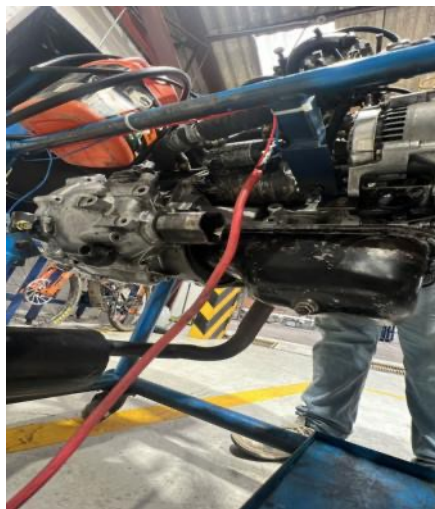
Figura 3 Inspección visual del sistema de fluidos

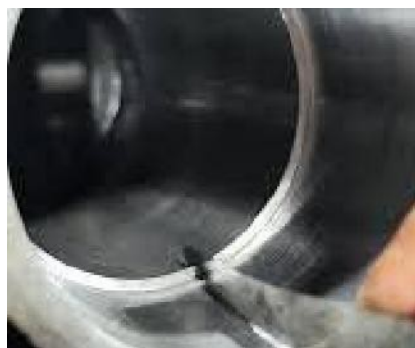
Figura 9 Medición de separación entre segmentos

Segmento (Rin)	Cilindro 1	Cilindro 2	Cilindro 3	Límite del Fabricante	Diagnóstico Técnico
Rin Superior (mm)	0,28	0,28	0,28	Máx. 0,45	Tolerancia normal
Rin de Compresión (mm)	0,22	0,28	0,28	Máx. 0,45	Tolerancia normal
Rin de Aceite (mm)	0,38	0,38	0,38	Máx. 0,50	Tolerancia normal

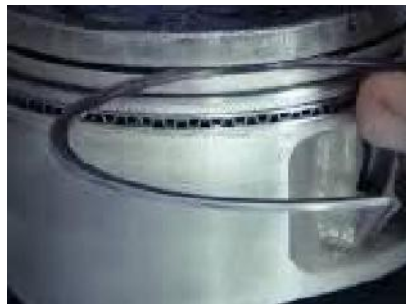
Figura 10 Evaluación de holgura entre anillo y pistón

Cilindros	1	2	3	Valor recomendado por el fabricante	Diagnóstico
Ranura Superior (mm)	0,005	0,005	0,005	0.03a 0.05.	Tolerancia normal
Segundo anillo (mm)	0,005	0,005	0,005	0.03 a 0.05mm.	Tolerancia normal

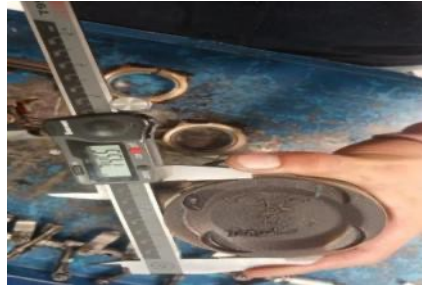
Figura 11 Control dimensional del pistón

Pistón	Valor Medido	Valor de Fábrica (Estándar)	Diagnóstico
1	75,00 mm	74,97 a 75,00 mm	Tolerancia normal
2	75,01 mm	74,97 a 75,00 mm	Tolerancia normal
3	75,00 mm	74,97 a 75,00 mm	Tolerancia normal

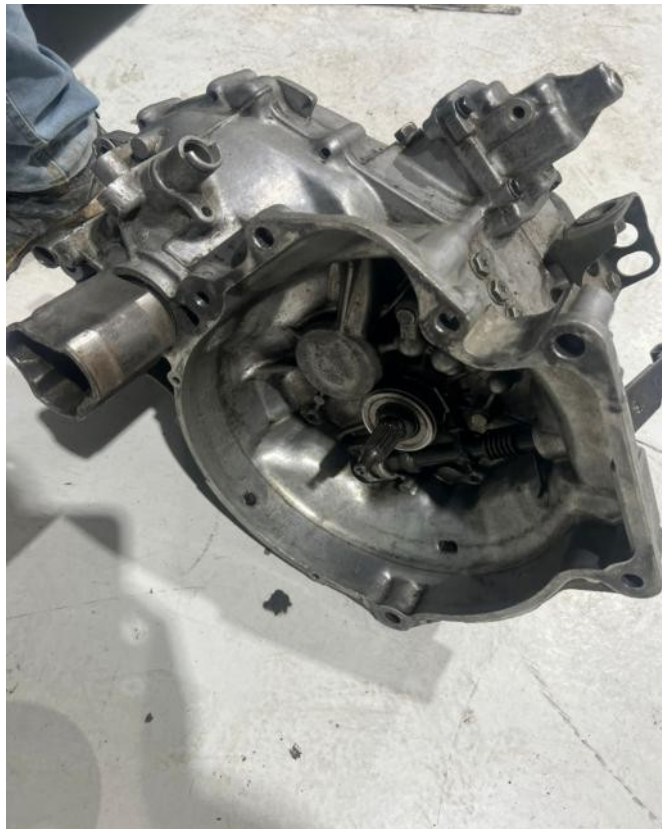
Figura 18 Inspección general de caja de cambios

Componente de la Transmisión	Medición Obtenida (mm)	Margen de Referencia (mm)	Estado Actual
Juego axial del eje primario	0.32	0.05 a 0.30	Excede el límite de fábrica
Juego axial del eje secundario	0.33	0.05 a 0.35	Condición y rango normal
Desgaste en sincronizadores	1.40	0.85 a 1.10	Desgaste crítico fuera de rango
Precarga de rodamientos	0.15	0.05 a 0.10	Ajuste incorrecto detectado

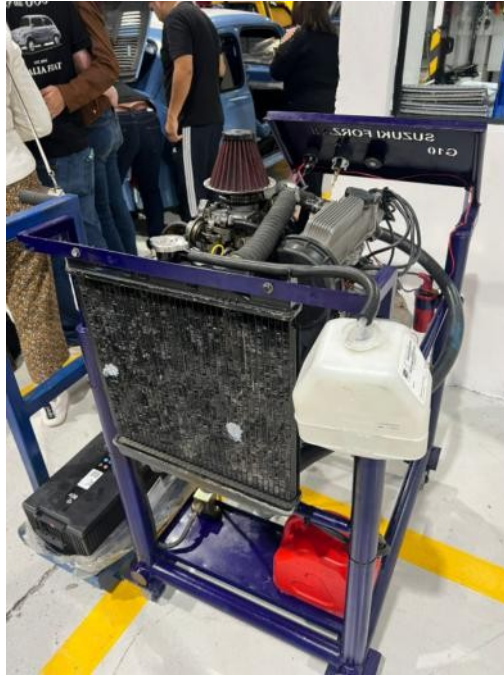
Figura 24 Evaluación operativa del motor

Después del encendido, el motor permaneció en funcionamiento durante algunos minutos para verificar la ausencia de fugas. Durante la inspección se detectó una pequeña pérdida de gasolina en el carburador, la cual fue corregida. Posteriormente, se realizaron nuevas pruebas de compresión y hermeticidad, obteniendo resultados favorables durante la comprobación.
