UNIVERSIDAD
DEL AZUAY

**Causas y consecuencias del
abandono de las edificaciones del
Centro Histórico de Cuenca a lo
largo del eje del tranvía.**

**Proyecto Final de Carrera previo a la
obtención del título de Arquitecta.**

Cuenca, Ecuador
2019

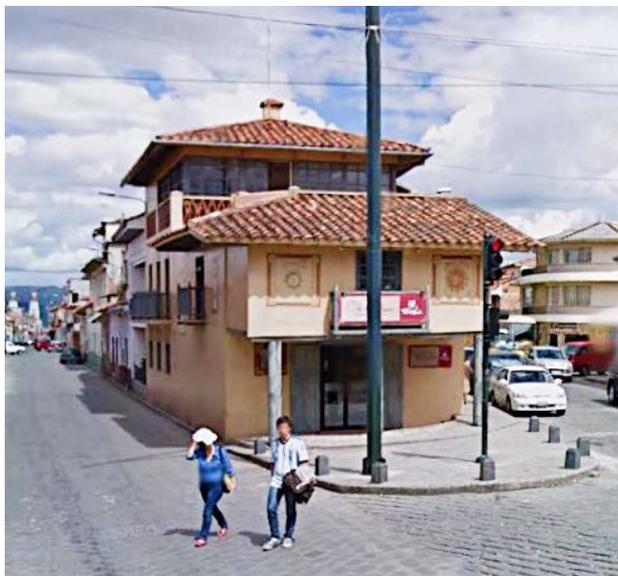
Edificación 1

elemento	material	estado
CUBIERTA	Teja artesanal	Buen estado
CIMENTACIÓN		
ESTRUCTURA	Adobe	Buen estado
MUROS	Adobe	Buen estado
CARPINTERÍA	Madera	Buen estado
VALORACIÓN PATRIMONIAL	VAR A	
CONTEXTO	Casa esquinera. Adosada a una edificación.	
DAÑOS	Leves daños en la fachada por la lluvia.

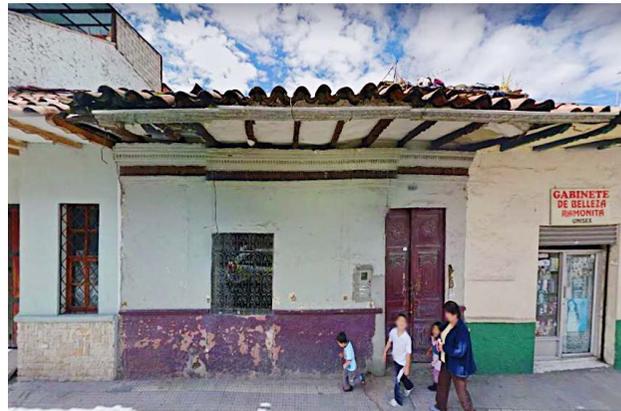
elemento	material	estado
CUBIERTA	Teja artesanal	Buen estado
CIMENTACIÓN		
ESTRUCTURA	Adobe	Buen estado
MUROS	Adobe	Buen estado
CARPINTERÍA	Madera	Buen estado
VALORACIÓN PATRIMONIAL	VAR B	
CONTEXTO	Edificación adosada hacia los dos lados con edificaciones comerciales.	
DAÑOS	Daños en la fachada por la lluvia.

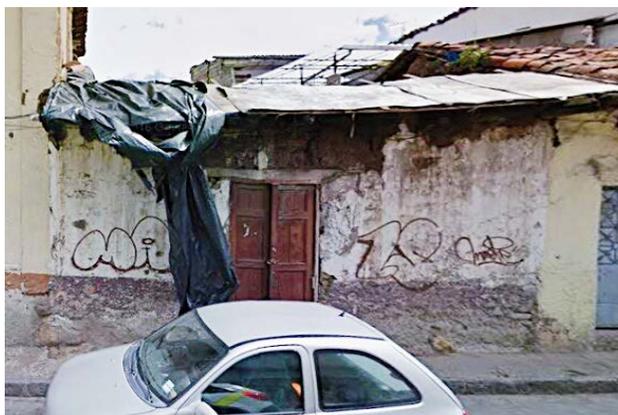
elemento	material	estado
CUBIERTA	Teja artesanal	No existe
CIMENTACIÓN		
ESTRUCTURA	Adobe	Totalmente deteriorado
MUROS	Adobe	Totalmente deteriorado
CARPINTERÍA	Madera	Totalmente deteriorado
VALORACIÓN PATRIMONIAL	VAR B	
CONTEXTO	Edificación adosada a otra edificación en estado de abandono.	
DAÑOS	Daños en la estructura. No existe cubierta. Fachada afectada por lluvia

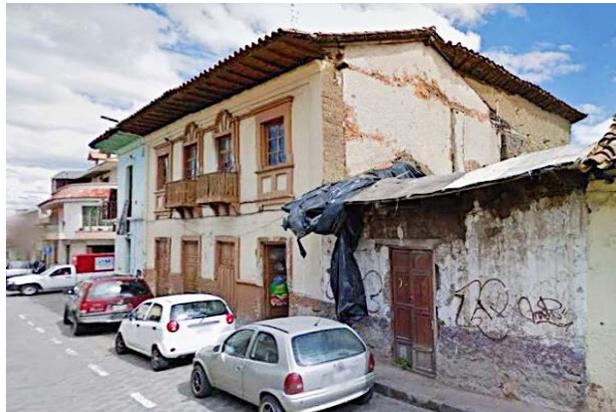
elemento	material	estado
CUBIERTA	Teja artesanal	Impermeabilizar y reponer estructura
CIMENTACIÓN	Madera	Filtración de humedad
ESTRUCTURA	Adobe	Proteger culata
MUROS	Adobe	Buen estado
CARPINTERÍA	Madera	Buen estado
VALORACIÓN PATRIMONIAL	VAR A	
CONTEXTO	Edificación parcialmente abandonada y en mal estado de conservación.	
DANOS	Muros laterales en mal estado. Fachada afectada por la lluvia.

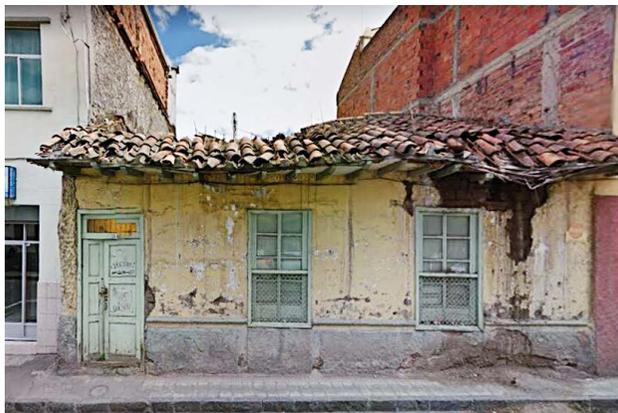
elemento	material	estado
CUBIERTA	Teja artesanal	Liberar de vegetación. Consolidar revestimiento
CIMENTACIÓN		
ESTRUCTURA	Adobe	
MUROS	Adobe	Consolidar revestimiento.
CARPINTERÍA	Madera	
VALORACIÓN PATRIMONIAL	Sin Valoración	
CONTEXTO	Vivienda formada por dos cruja separadas por un patio central.	
DAÑOS

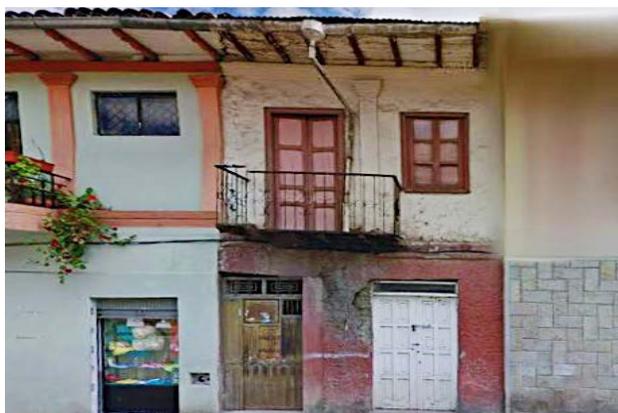
elemento	material	estado
CUBIERTA	Teja artesanal	Liberar de vegetación. Consolidar revestimiento
CIMENTACIÓN		
ESTRUCTURA	Adobe	
MUROS	Adobe	Consolidar revestimiento.
CARPINTERÍA	Madera	
VALORACIÓN PATRIMONIAL		A
CONTEXTO		Edificación adosada hacia los dos lados con edificaciones comerciales.
DAÑOS		Fachada afectada por la lluvia. Carpintería en mal estado.

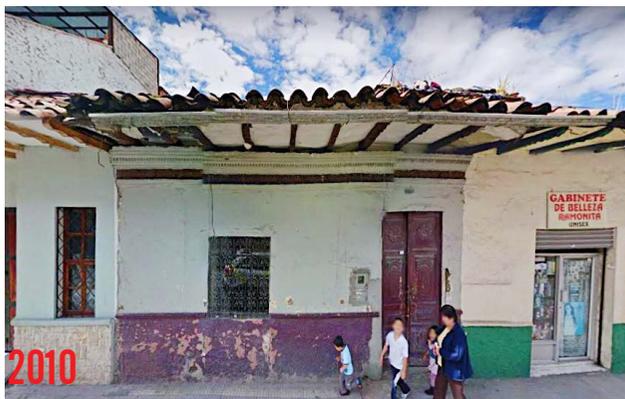
2010
FIGURA 72 (GoogleMaps, 2015) Edificación 2

elemento	material	estado
Cubierta	Teja artesanal	Buen estado
Cimentación		
Estructura	Adobe	Buen estado
Muros	Adobe	Buen estado
Carpintería	Madera	Buen estado
Valoración Patrimonial	VAR B	
Contexto	Edificación adosada hacia los dos lados con edificaciones comerciales.	
Daños	Daños en la fachada por la lluvia.

elemento	material	estado
Cubierta	Teja artesanal	Buen estado
Cimentación		
Estructura	Adobe	Buen estado
Muros	Adobe	Falta mantenimiento
Carpintería	Madera	Buen estado
Valoración Patrimonial	VAR B	
Contexto	Edificación adosada hacia los dos lados con edificaciones comerciales.	
Daños	Daños en la fachada por la lluvia.

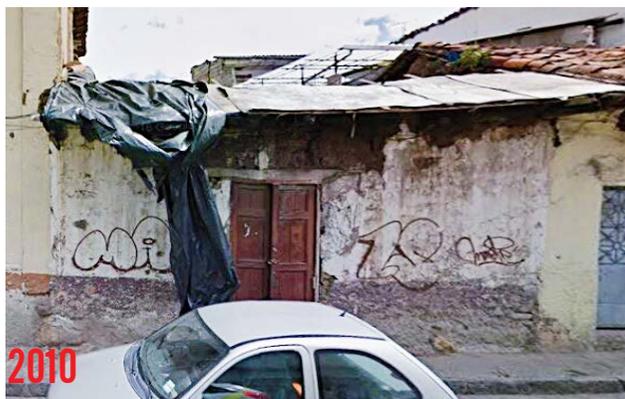
FIGURA 74 (GoogleMaps, 2015) Edificación 3

elemento	material	estado
Cubierta	Teja artesanal	No existe
Cimentación		
Estructura	Adobe	Totalmente deteriorado
Muros	Adobe	Totalmente deteriorado
Carpintería	Madera	Totalmente deteriorado
Valoración Patrimonial	VAR B	
Contexto	Edificación adosada a otra edificación en estado de abandono.	
Daños	Daños en la estructura. No existe cubierta. Fachada afectada por lluvia

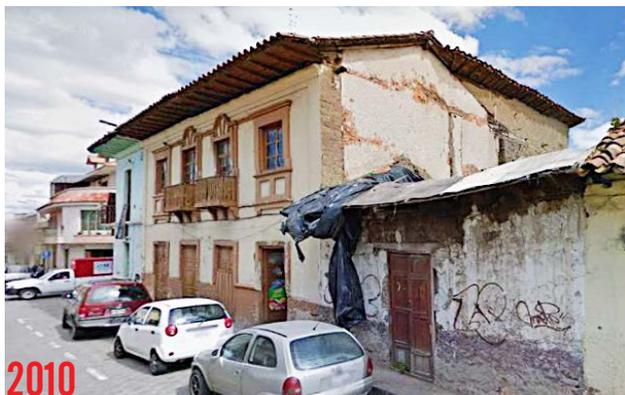
Edificación 4

elemento	material	estado
Cubierta	Teja artesanal	Impermeabilizar
Cimentación	Madera	Filtración de humedad
Estructura	Adobe	Proteger culata
Muros	Adobe	Buen estado
Carpintería	Madera	Buen estado
Valoración Patrimonial	VAR A	
Contexto	Edificación parcialmente abandonada y en mal estado de conservación.	
Daños	Muros laterales en mal estado. Fachada afectada por la lluvia.

elemento	material	estado
Cubierta	Teja artesanal	Impermeabilizar
Cimentación		Filtración de humedad
Estructura	Adobe	Proteger culata
Muros	Adobe	Laterales en mal estado
Carpintería	Madera	Buen estado
Valoración Patrimonial	VAR A	
Contexto	Edificación parcialmente abandonada y en mal estado de conservación.	
Daños	Muros laterales en mal estado. Fachada afectada por la lluvia.

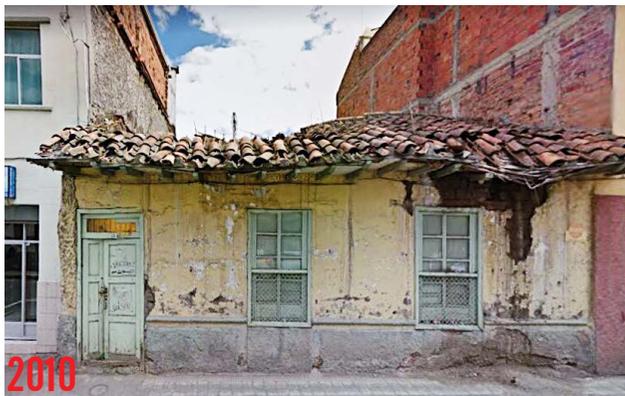
Edificación 5

elemento	material	estado
Cubierta	Teja artesanal	Liberar de vegetación. Consolidar revestimiento
Cimentación		
Estructura	Adobe	Consolidar revestimiento.
Muros	Adobe	
Carpintería	Madera	
Valoración Patrimonial	Sin Valoración	
Contexto	Vivienda formada por dos crujas separadas por un patio central.	
Daños
