REHABILITACIÓN DEL CONSERVATORIO JOSÉ MARÍA RODRÍGUEZ

Proyecto Final de Carrera previo a la obtención del título de Arquitectos

CUENCA - ECUADOR / 2022

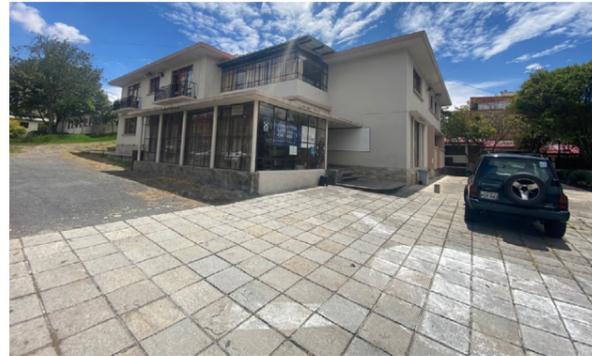
Infraestructura deteriorada y sin intervenciones
ARCHIVO PERSONAL

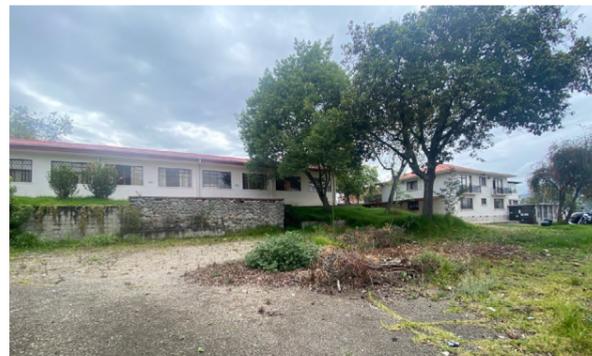
Espacio subutilizado
ARCHIVO PERSONAL

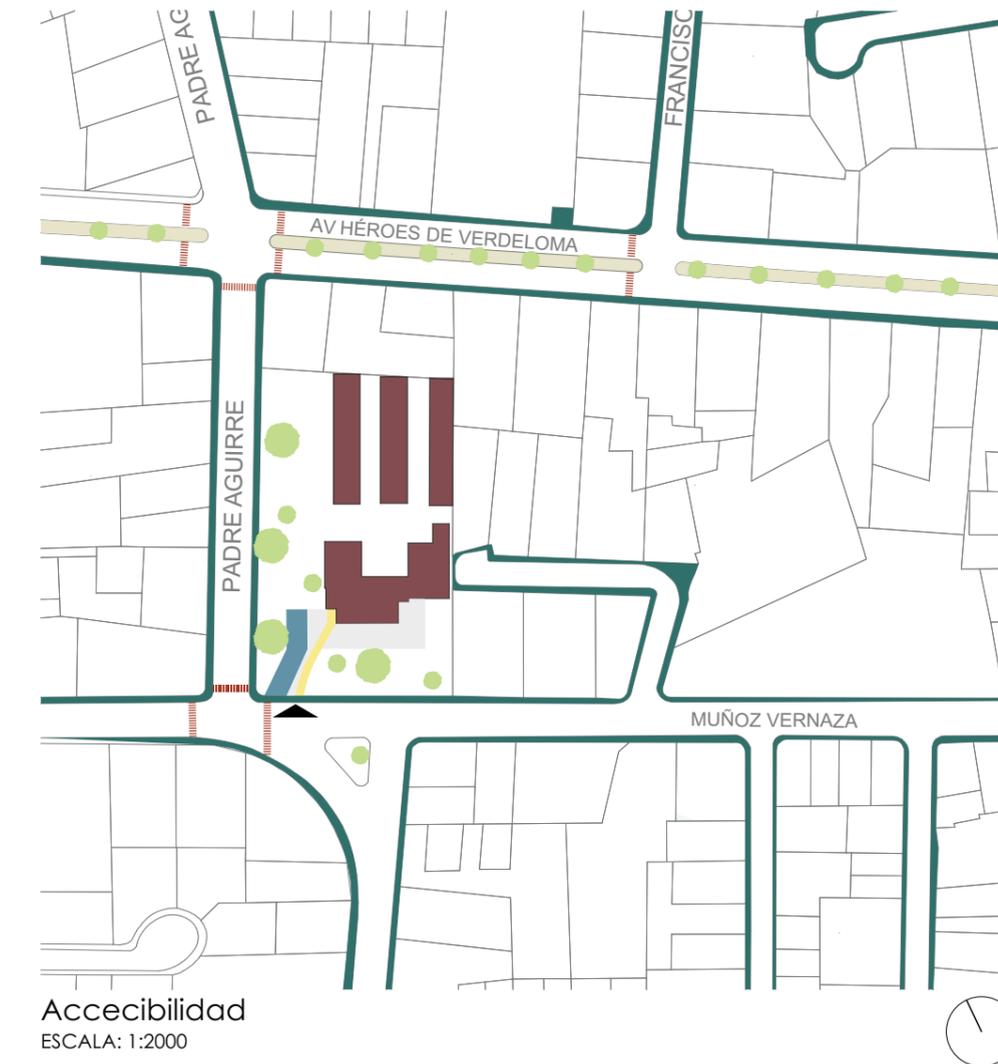
- Ingreso al Conservatorio
- Acceso Vehicular al Conservatorio
- Acceso Peatonal al Conservatorio
- Aceras
- Area Verde Como Conexión entre Aceras
- Cruces Peatonales Señalizados

Con base en un análisis de accesibilidad del Conservatorio José María Rodríguez se puede concluir que la institución no cuenta con lo necesario para que de forma incluyente satisfaga las necesidades de las personas que lo visitan. Esto llega a ser un impedimento en especial para aquellos con capacidades reducidas al no existir ni una sola rampa para sillas de ruedas dentro del conservatorio y menos a sus alrededores.

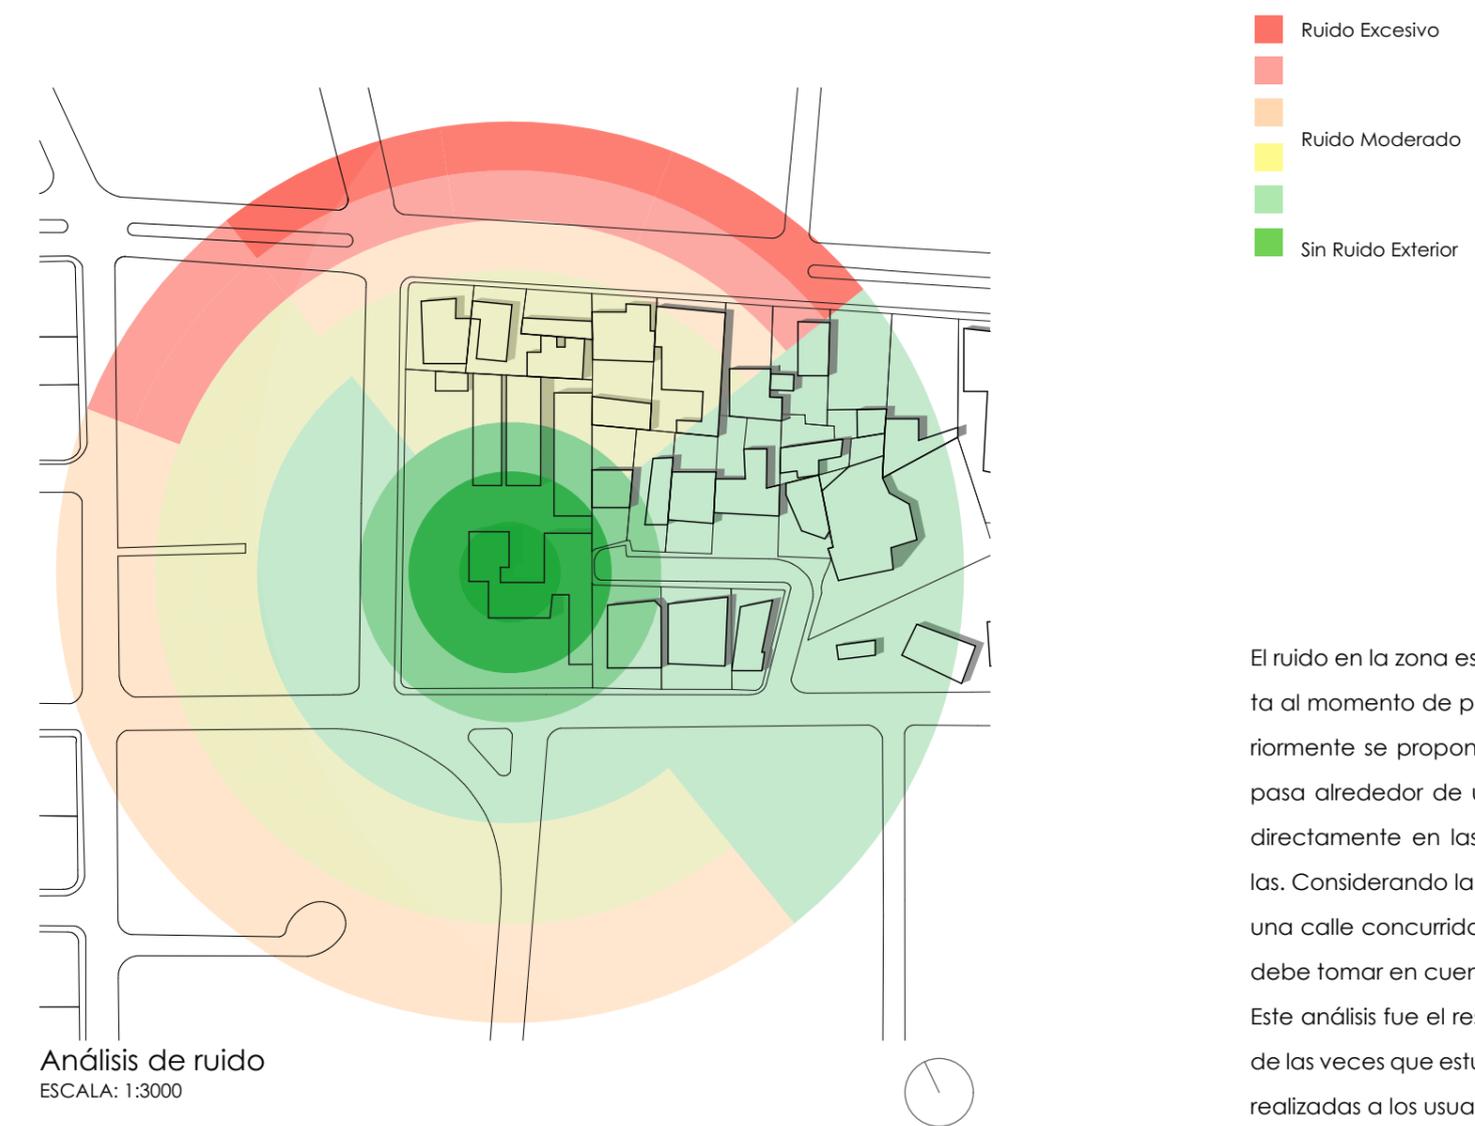
El ruido en la zona es una constante a tener en cuenta al momento de pensar en los espacios que posteriormente se propondrán. Esto debido a que lo que pasa alrededor de una institución educativa influye directamente en las sensaciones dentro de sus aulas. Considerando la Av. Héroes de Verdeloma como una calle concurrida por vehículos en su mayoría, se debe tomar en cuenta el ruido de la misma. Este análisis fue el resultado de la percepción propia de las veces que estuvimos en la zona y las entrevistas realizadas a los usuarios del Conservatorio.

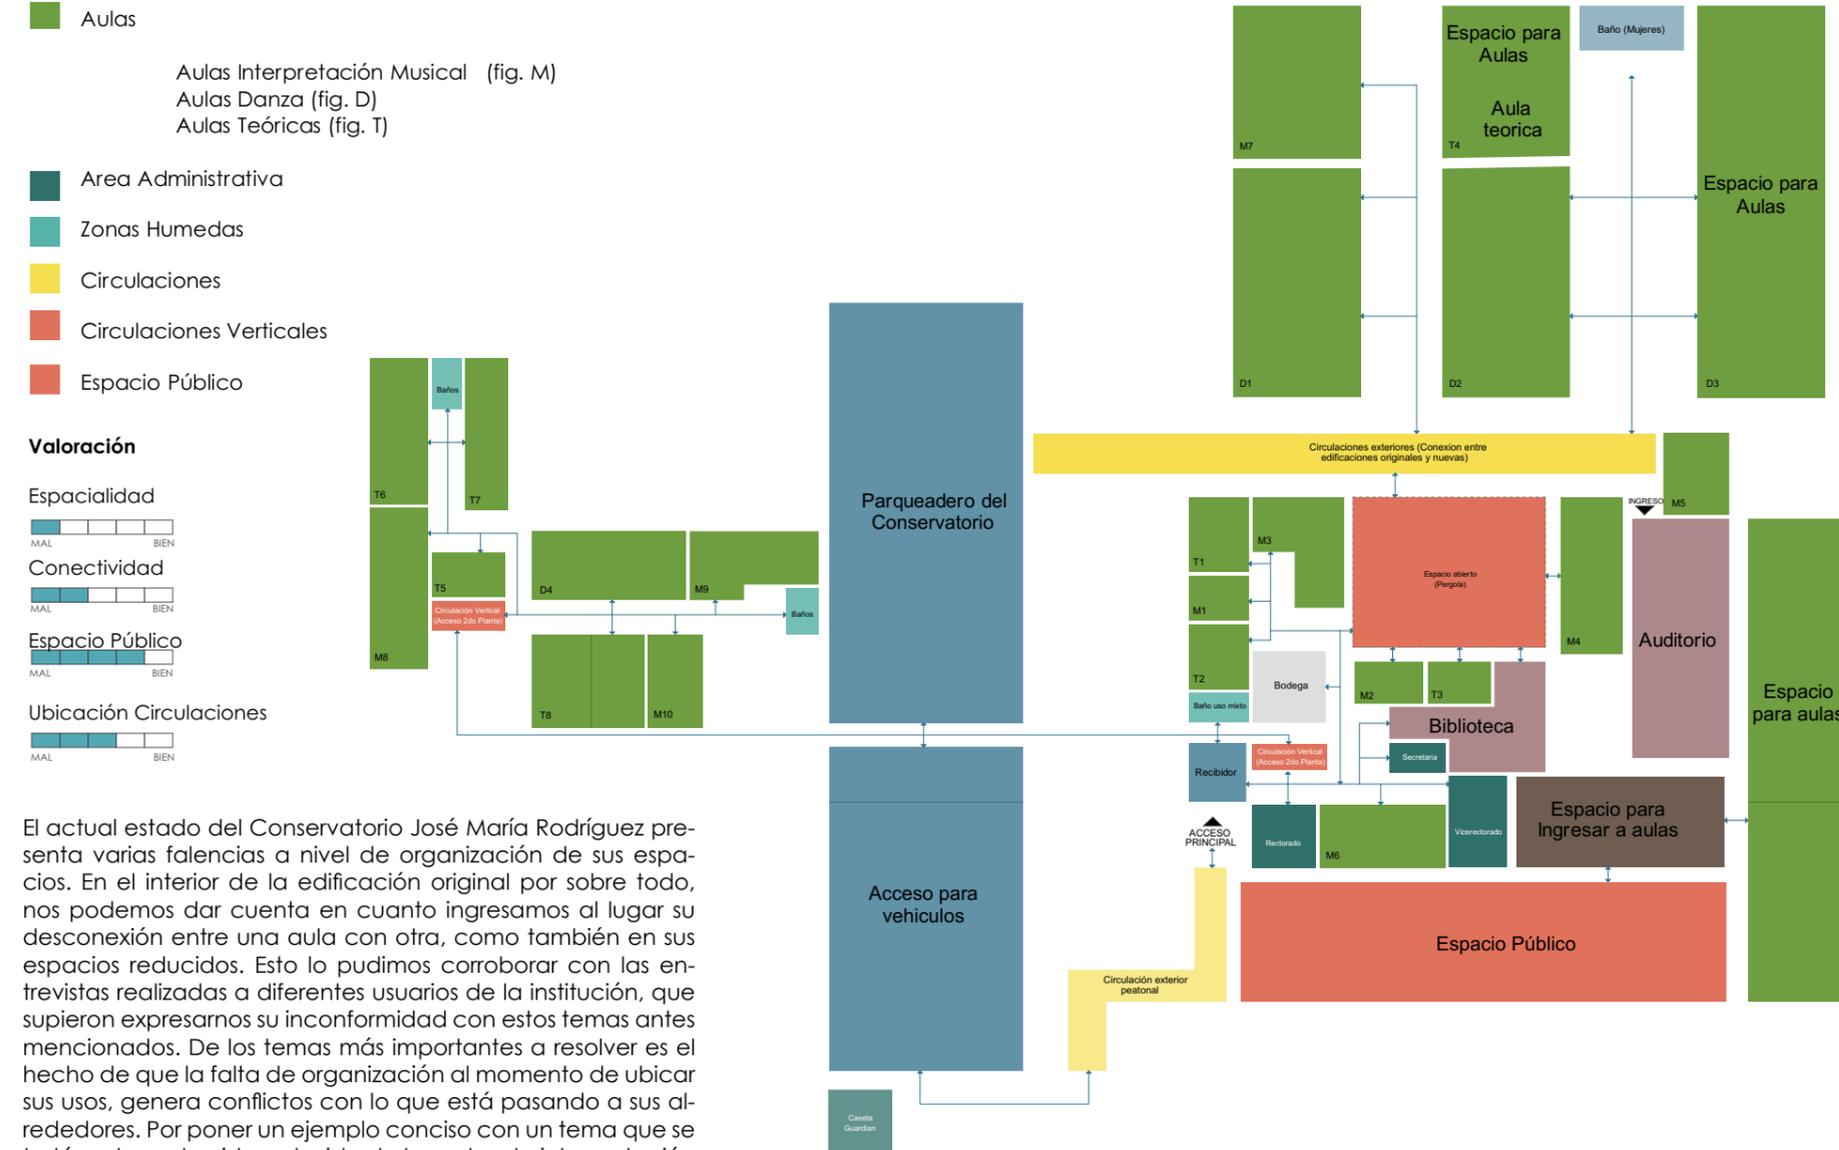
El actual estado del Conservatorio José María Rodríguez presenta varias falencias a nivel de organización de sus espacios. En el interior de la edificación original por sobre todo, nos podemos dar cuenta en cuanto ingresamos al lugar su desconexión entre una aula con otra, como también en sus espacios reducidos. Esto lo pudimos corroborar con las entrevistas realizadas a diferentes usuarios de la institución, que supieron expresarnos su inconformidad con estos temas antes mencionados. De los temas más importantes a resolver es el hecho de que la falta de organización al momento de ubicar sus usos, genera conflictos con lo que está pasando a sus alrededores. Por poner un ejemplo conciso con un tema que se trató en las entrevistas; el ruido de las aulas de interpretación musical afecta a las aulas de enseñanza teórica.

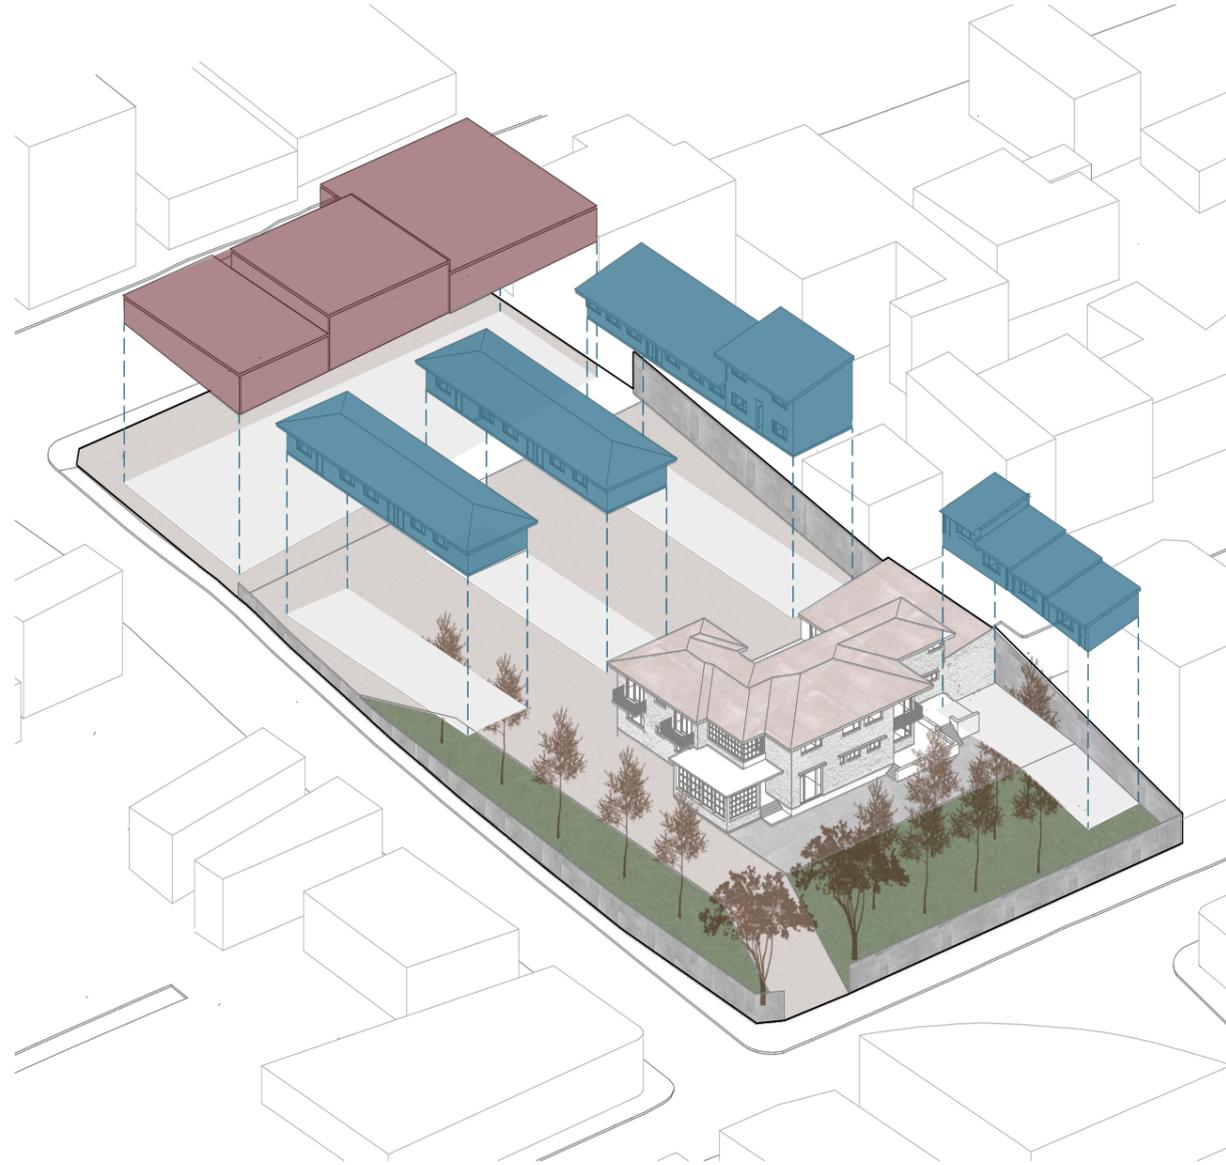
- -Preexistencias aledañas al proyecto
- -Construcciones posteriores

Decidimos retirar las construcciones aledañas a nuestro proyecto porque no daban ningún servicio al barrio, además que 2 de ellas se encontraban en abandono por lo que se encontraban en mal estado y descuidadas. El motivo principal para esta acción fue darle una conexión hacia la Av. Héroes de Verdeloma que mediante una análisis nos pudimos dar cuenta que este carecía de espacio público lo cual era una potencialidad a nuestro proyecto. Al realizar esta acción, ganaríamos también mucho más espacio, lo que significa más aulas, más usos y más espacio público que le hace tanta falta a la zona.

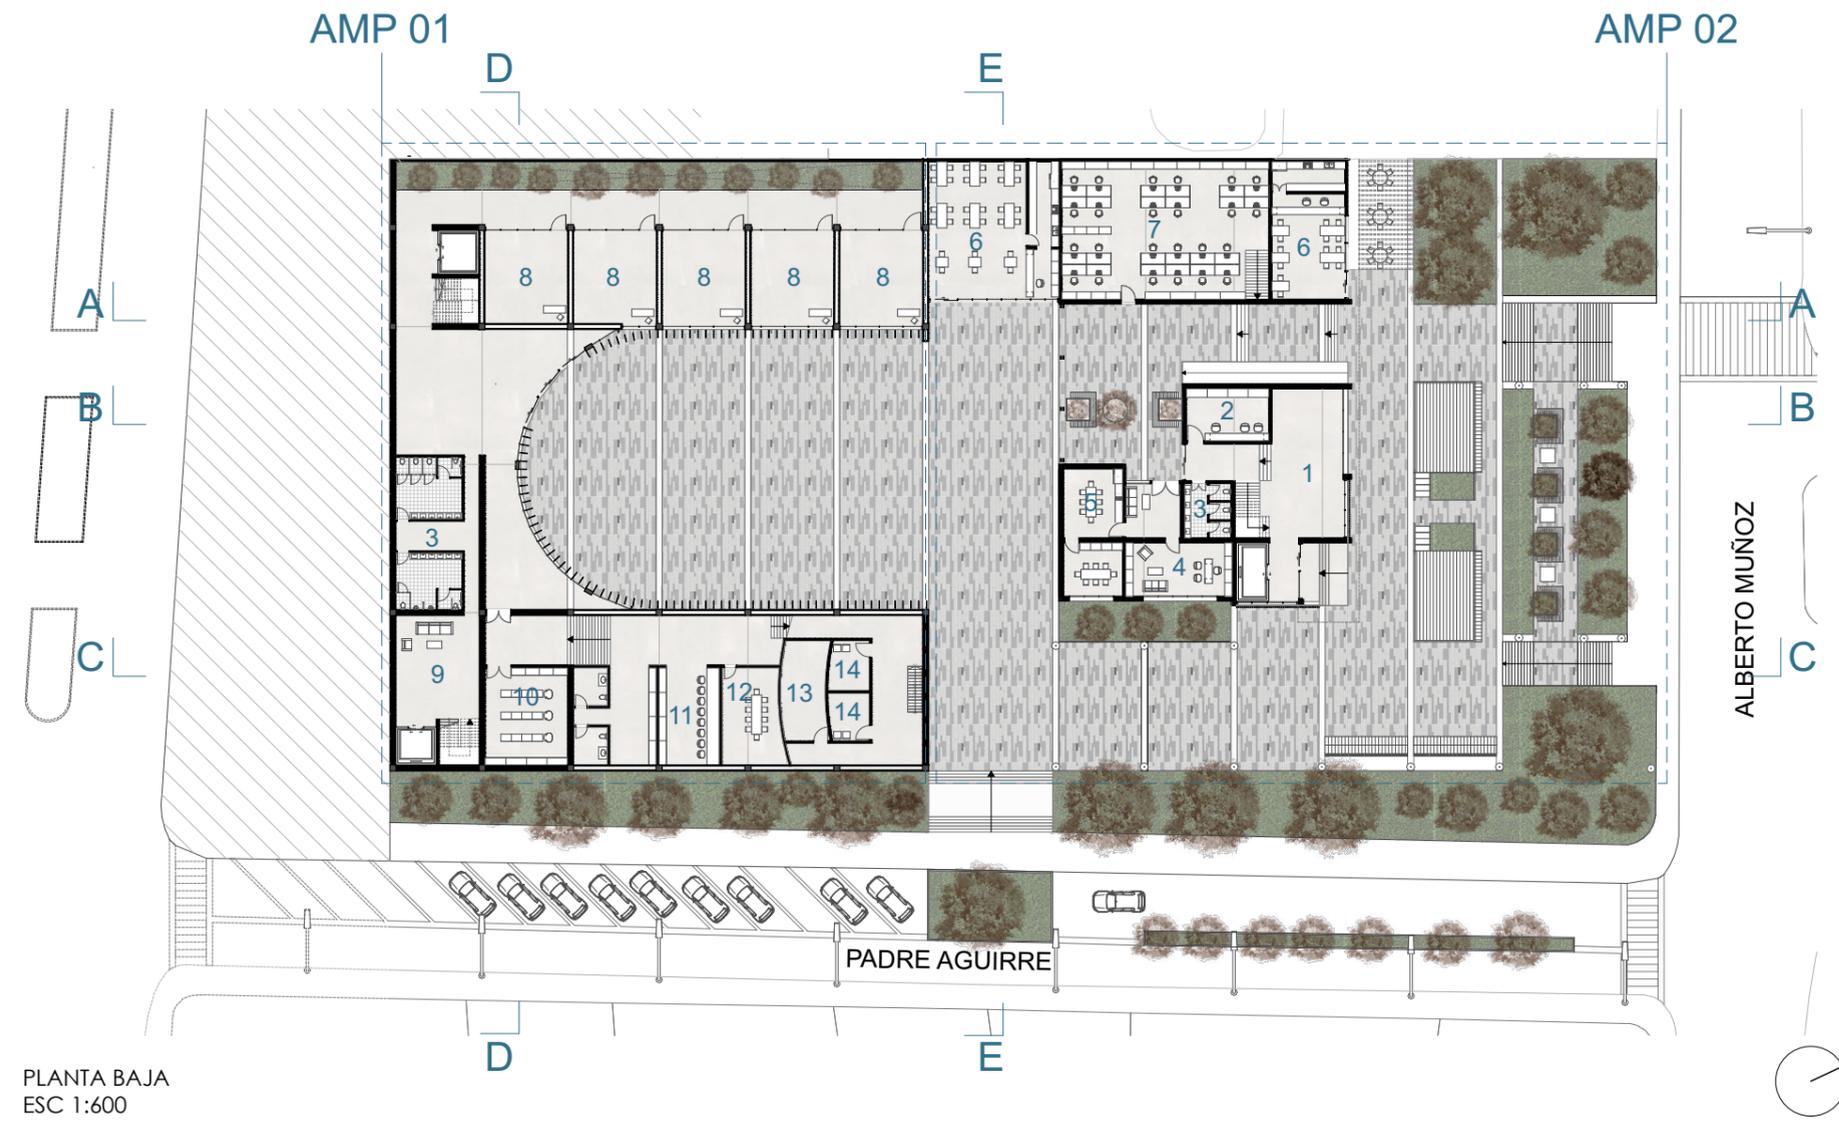
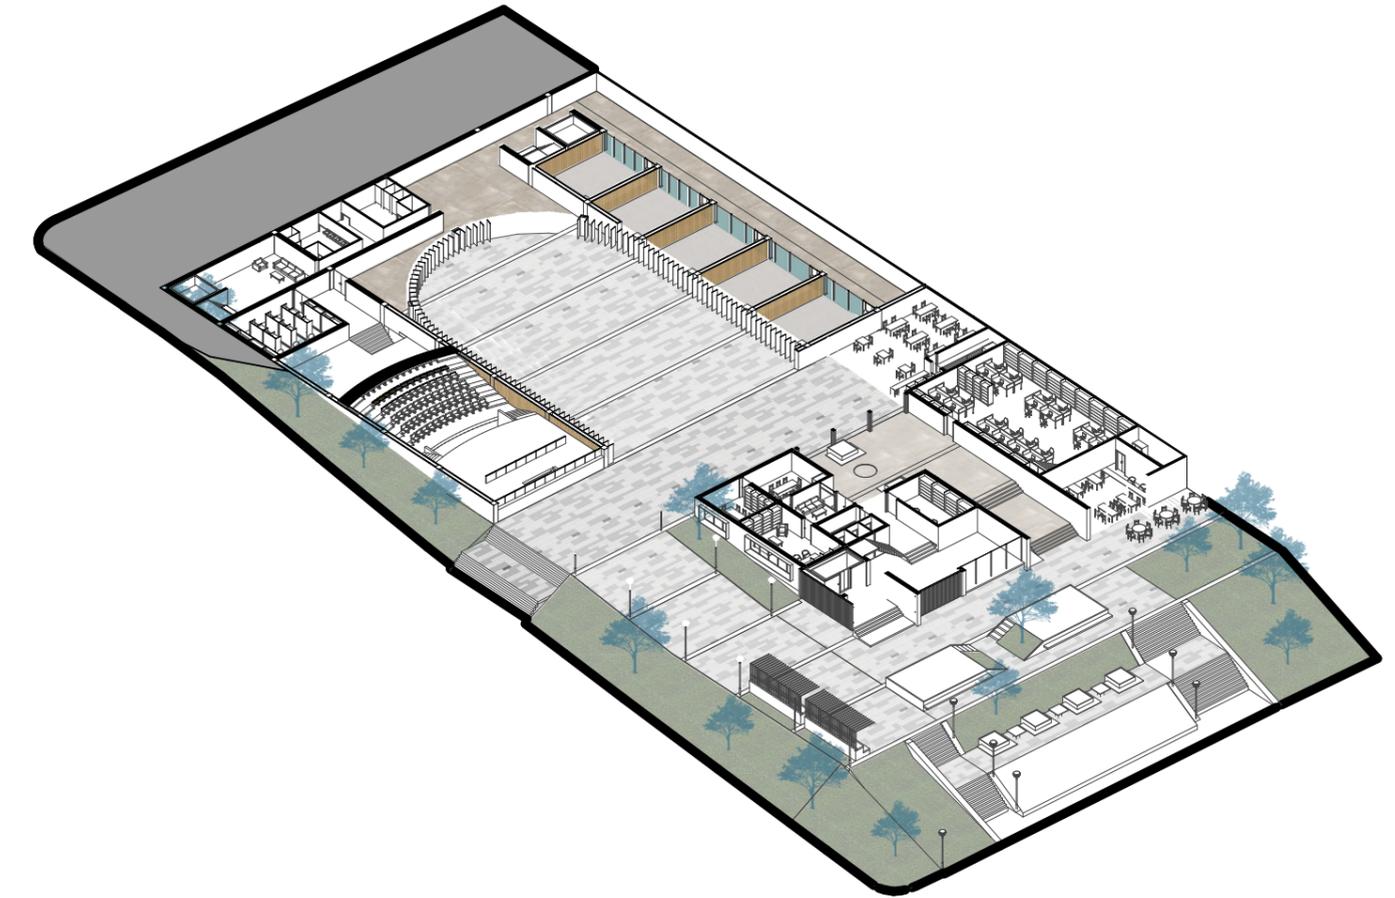
6.3 Planta baja

1. Área para exhibiciones
2. Secretaria
3. Baños
4. Rectorado
5. Sala de profesores
6. Comercio
7. Sala de computación
8. Aulas de danza
9. Sala de espera
10. Probadores
11. Zona de maquillaje
12. Sala de reuniones
13. Fosa de orquesta
14. Camerinos

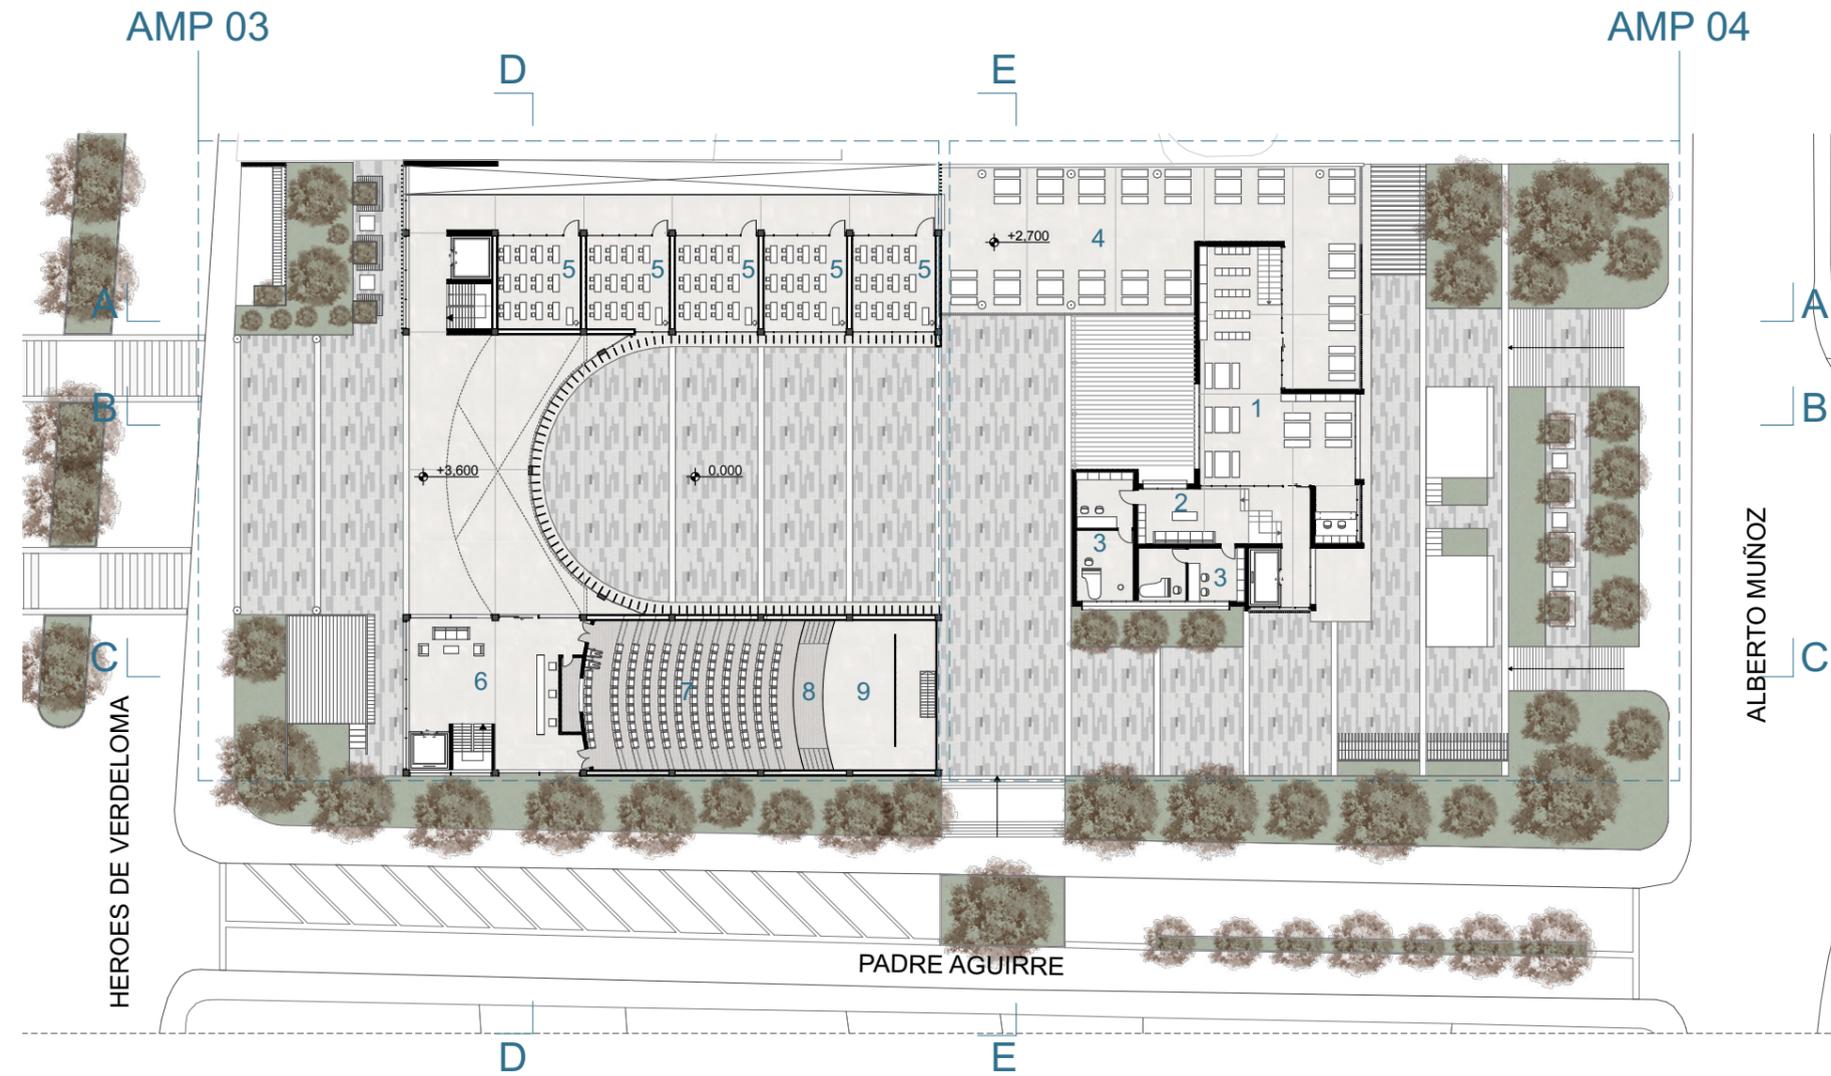
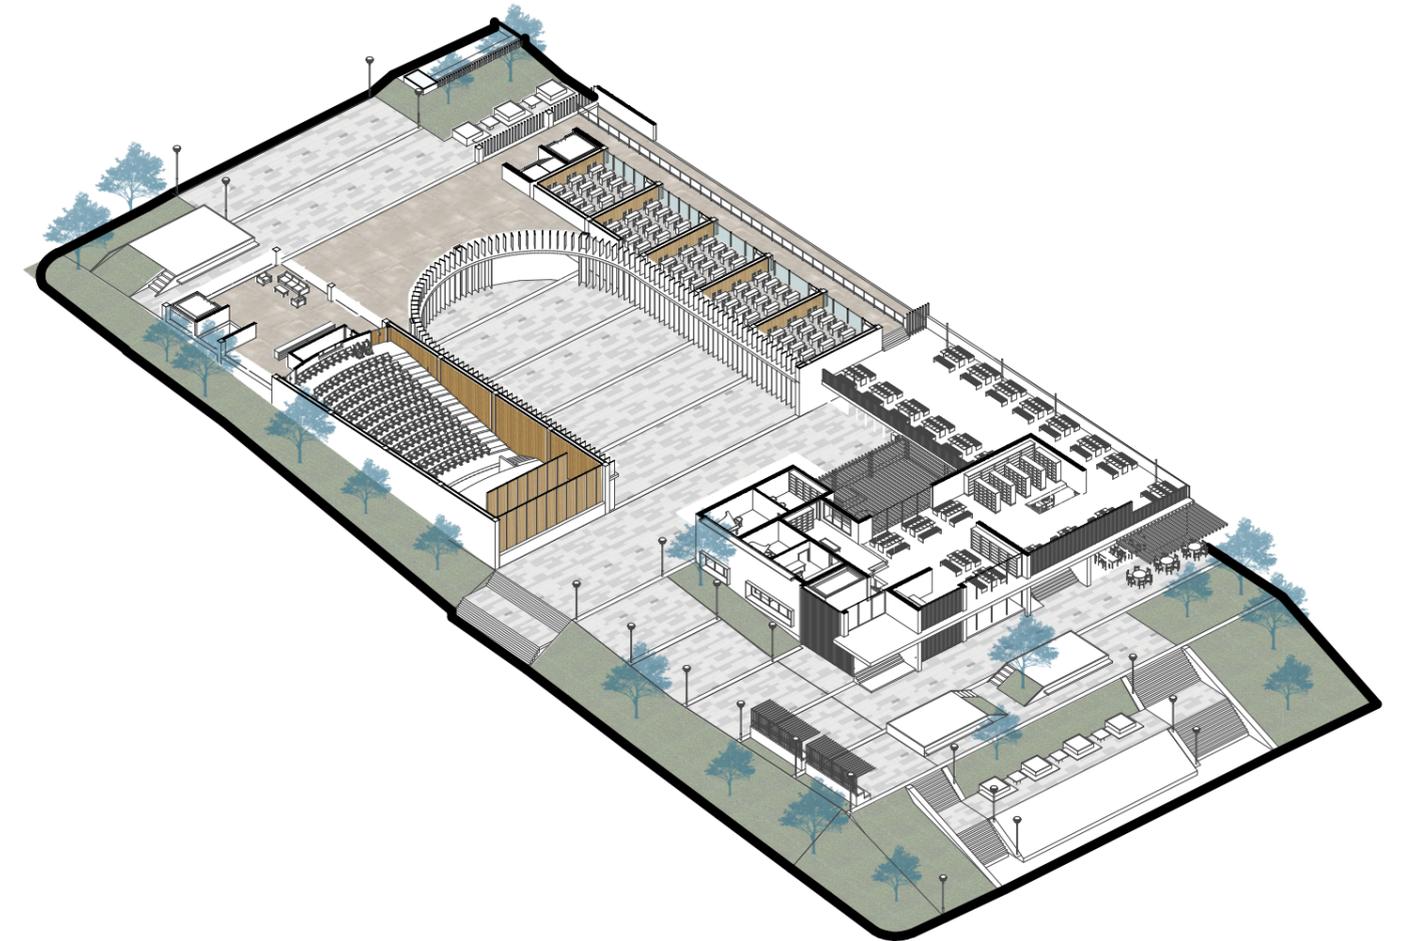
PRIMERA PLANTA ALTA
ESC 1:600

1. Biblioteca
2. Sala de espera
3. Aulas de producción musical
4. Terraza
5. Aulas teóricas
6. Recepción y control
7. Butacas
8. Fosa de orquesta
9. Escenario

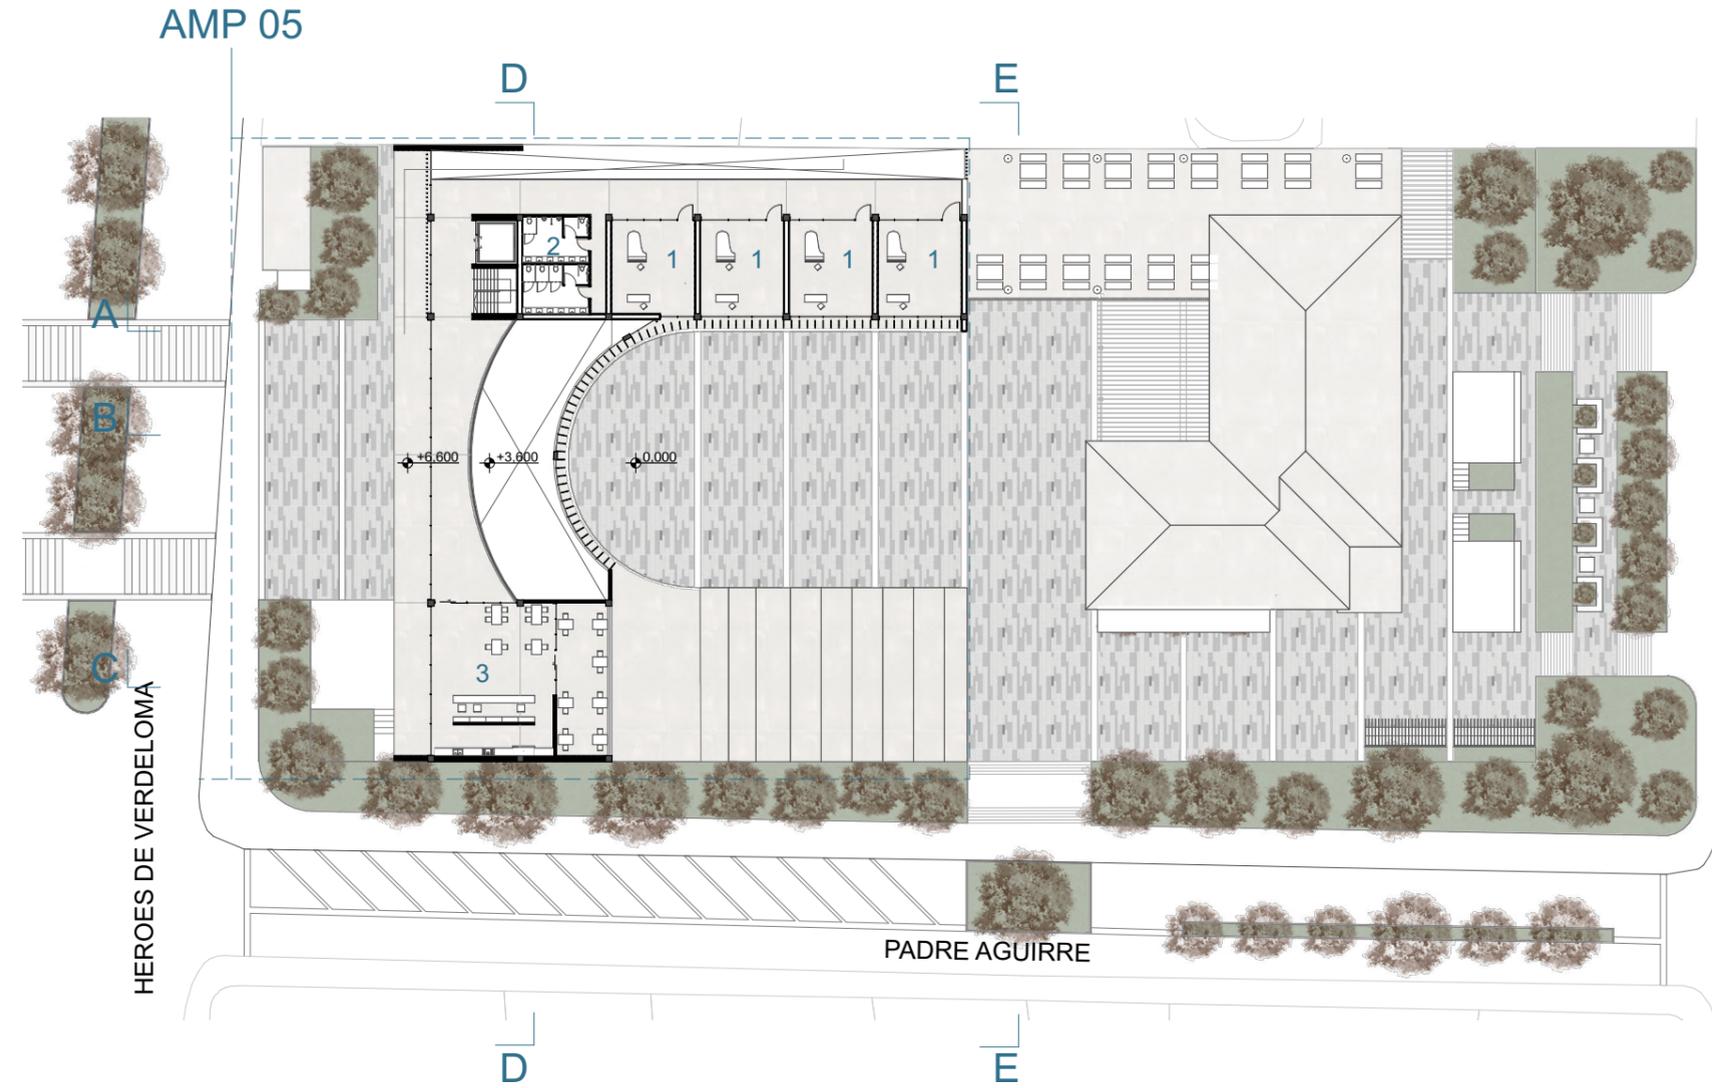
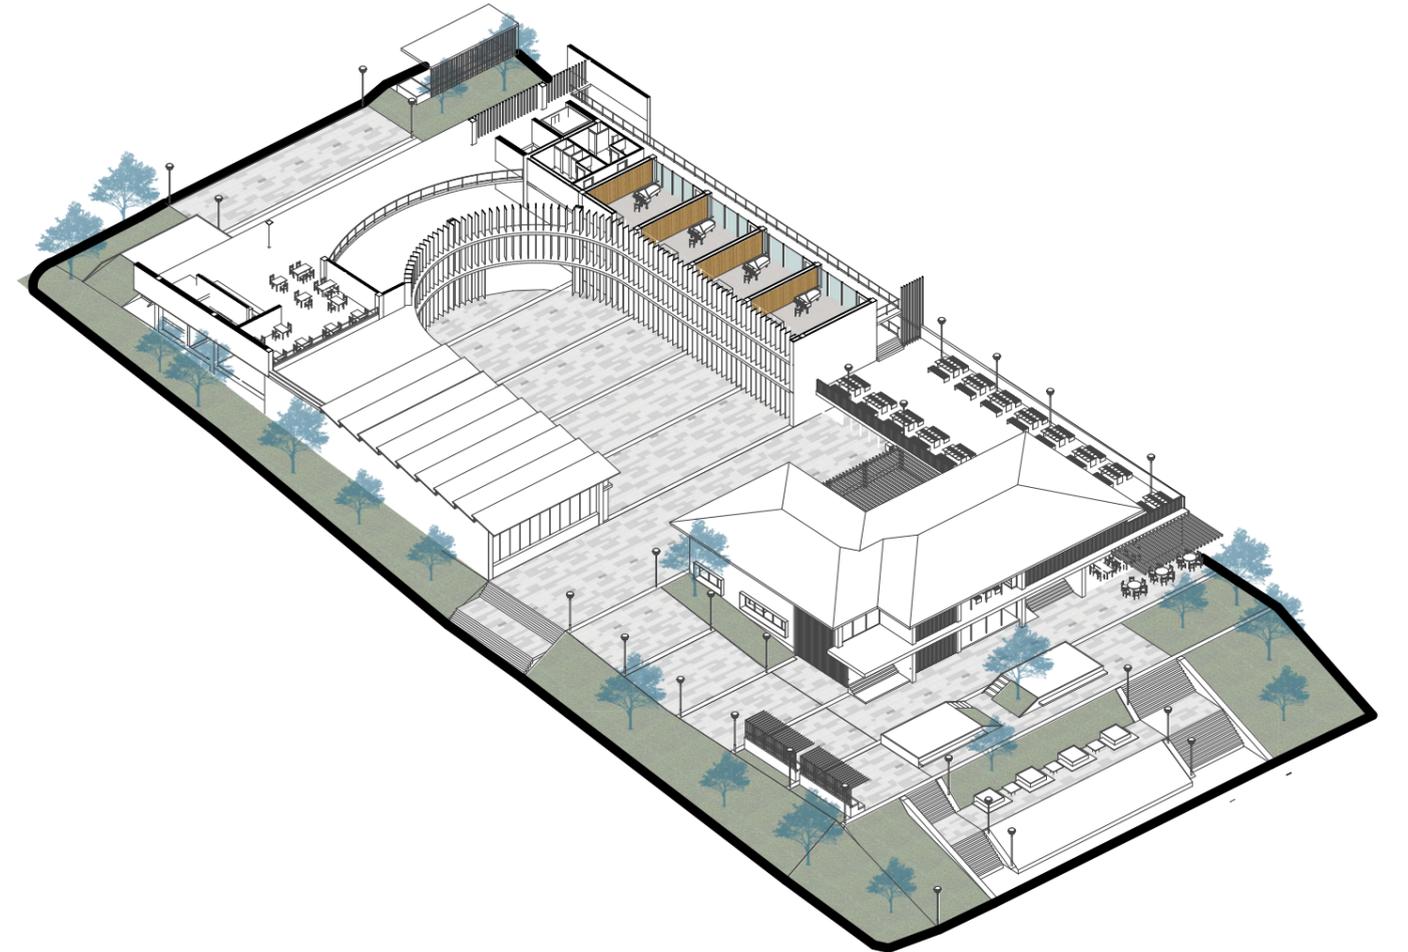
SEGUNDA PLANTA ALTA
ESC 1:600

- 1. Aulas de interpretación
- 2. Baños
- 3. Comercio

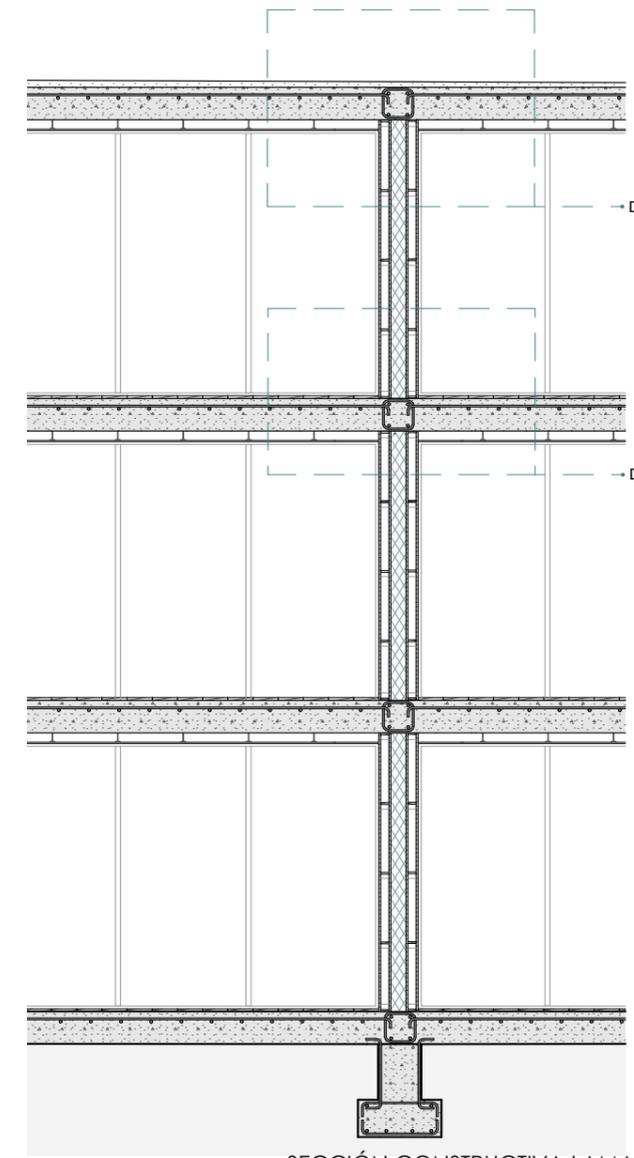
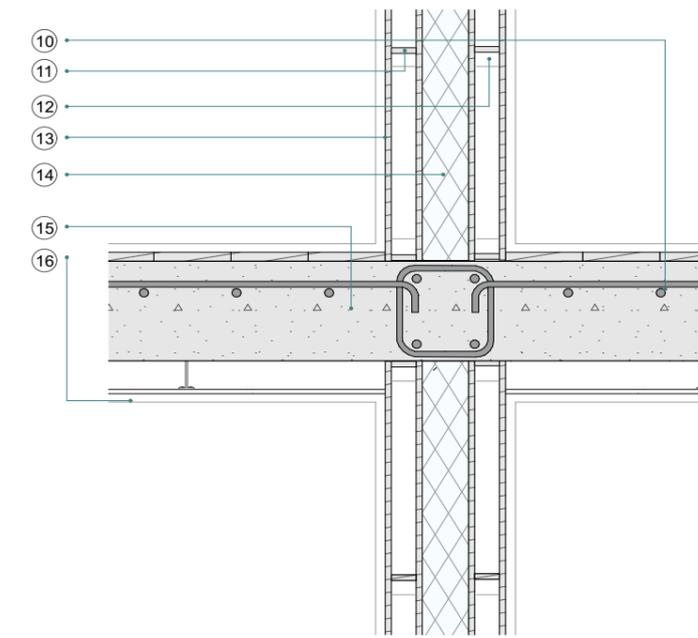
SECCIÓN CONSTRUCTIVA LAMAS
ESC 1:60

- 01. Rasante de nivelación $f'c=210\text{kg/cm}^2$
- 02. Viga de acero caja 25 cm x 25cm
- 03. Cable de acero I: 10cm
- 04. Cielo raso de cartón yeso e: 2cm
- 05. Lana de oveja e: 15cm
- 08. Cámara de aire e: 15cm
- 09. Tiras de madera 10 cm x 2 cm x 180 cm
- 10. Varilla de hierro e: 2 pulgadas
- 11. Tiras de madera 10 cm x 8 cm x 180 cm
- 12. Tiras de madera 10 cm x 2 cm x 180 cm
- 13. Panel de madera e: 2cm
- 14. Lana de oveja e: 15cm
- 15. Losa de hormigón armado e: 35cm
- 16. Cielo raso de cartón yeso e: 2cm

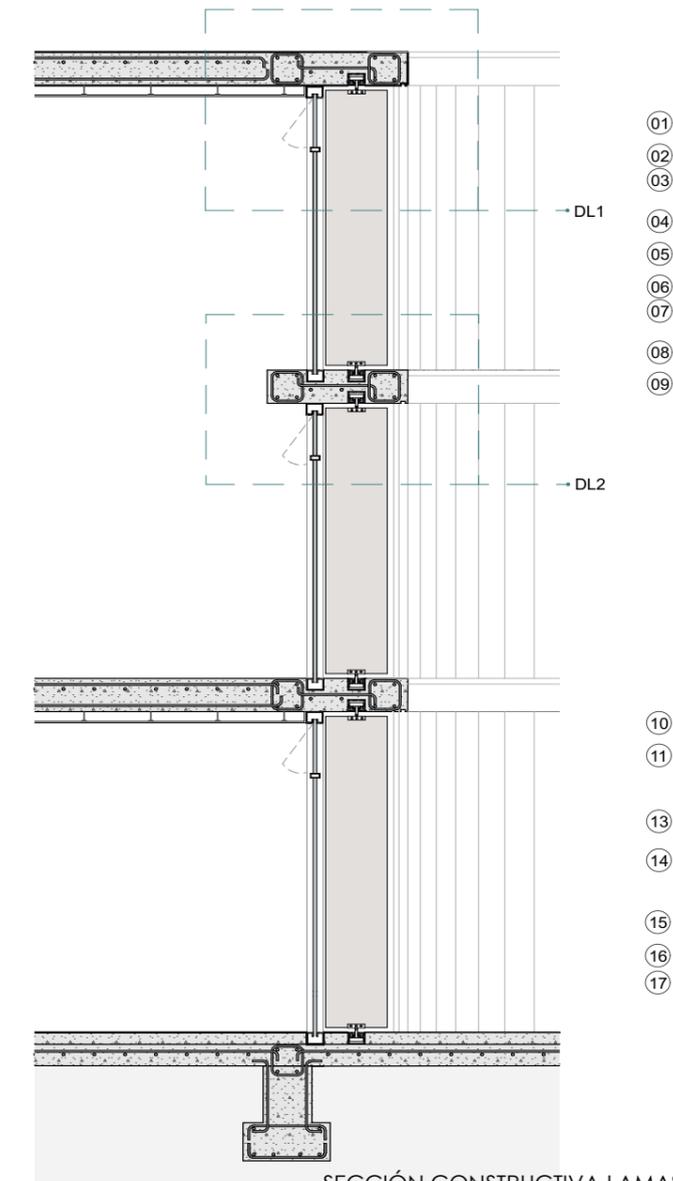
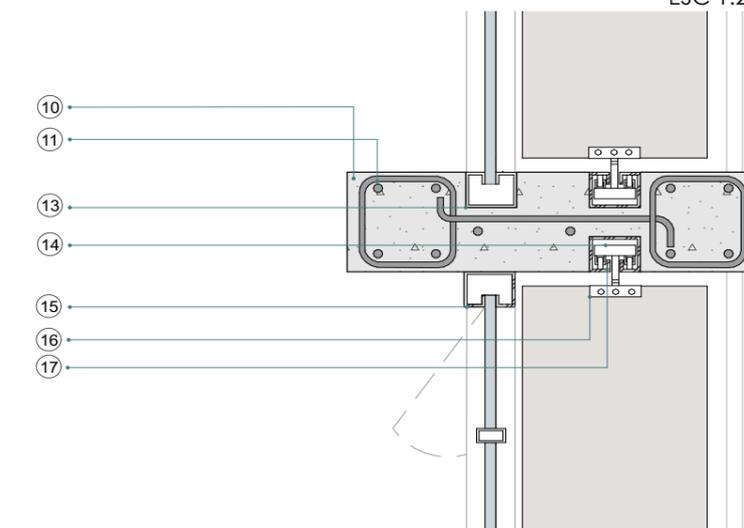
SECCIÓN CONSTRUCTIVA LAMAS
ESC 1:60

- 01. Losa de hormigón armado e: 35cm
- 02. Cielo raso de cartón yeso e: 2cm
- 03. Riel de aluminio 12cm x 16cm
- 04. Rodamientos
- 05. Carpintería de aluminio 12cm x 16cm
- 06. Platina de Acero Inoxidable 304
- 07. Vidrio Templado e: 2mm
- 08. Paneles de acero corten 60 cm x 270 cm e:0.40cm
- 09. Carpintería de aluminio 12cm x 5cm
- 10. Losa de hormigón armado e: 35cm
- 11. Viga hormigón armado 25 cm x 25cm
- 13. Carpintería de aluminio 12cm x 16cm
- 14. Rodamiento
- 15. Carpintería de aluminio 12 cm x 16 cm
- 16. Platina de Acero Inoxidable 304
- 17. Carpintería de aluminio 12cm x 16cm

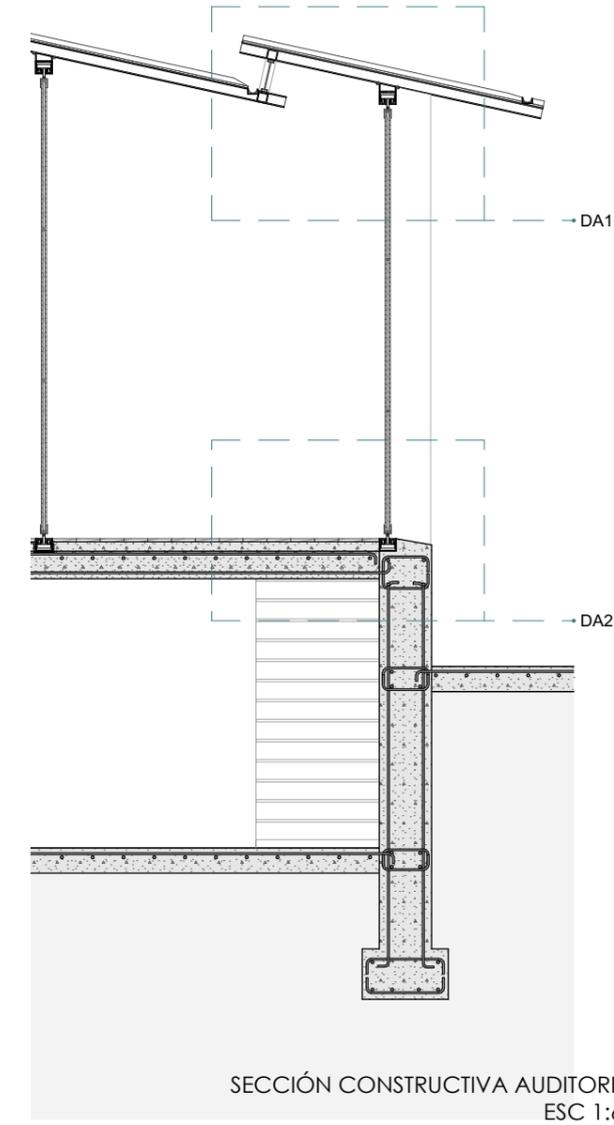
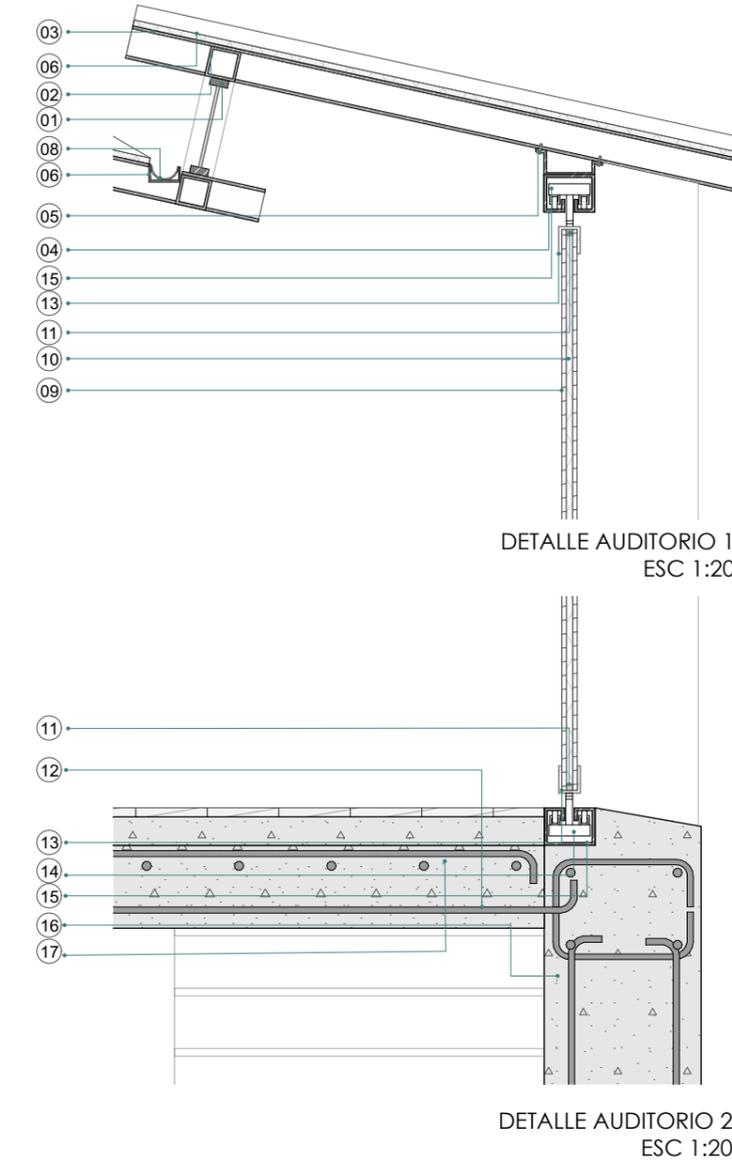
SECCIÓN CONSTRUCTIVA AUDITORIO
ESC 1:60

- 01. Carpintería de aluminio 6cm x 3cm
- 02. Estructura de acero 17cm x 17cm
- 03. Estructura de acero e: 17cm
- 04. Platina de acero e: 1cm
- 05. Tornillo autoroscante 2 pulgadas
- 06. Plancha acústicamente insonorizada relleno lana de vidrio
- 07. Platina de acero inoxidable 302 e: 0.75cm
- 08. Canal de 1/2 tubo PVC
- 09. Panel de madera e: 2cm
- 10. Aislamiento acústico Lana de oveja e: 5cm
- 11. Tira de madera estructural 2cm x 2cm
- 12. Barilla de Acero e: 1 pulgada
- 13. Peril de Acero "U"
- 14. Rodamientos
- 15. Platina de Acero Inoxidable 340
- 16. Muro de contención hormigón armado $f'c=300\text{kg/cm}^2$ e=40cm
- 17. Losa de hormigón armado e: 35cm
