REHABILITACIÓN DEL CONSERVATORIO JOSÉ MARÍA RODRÍGUEZ

Proyecto Final de Carrera previo a la obtención del título de Arquitectos

CUENCA - ECUADOR / 2022

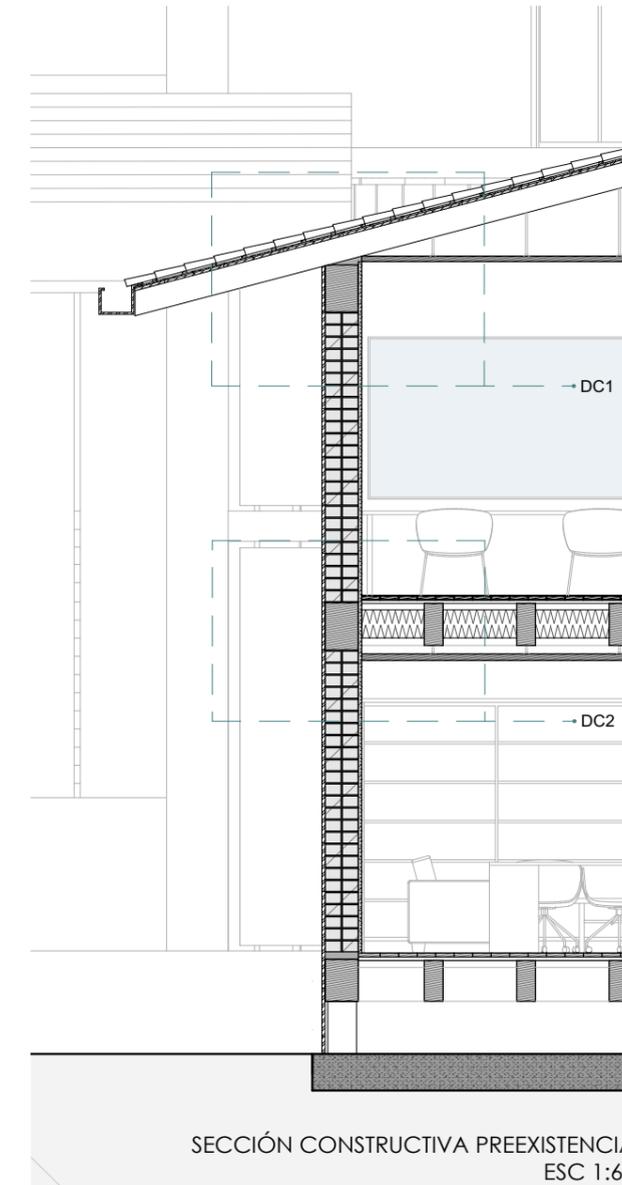
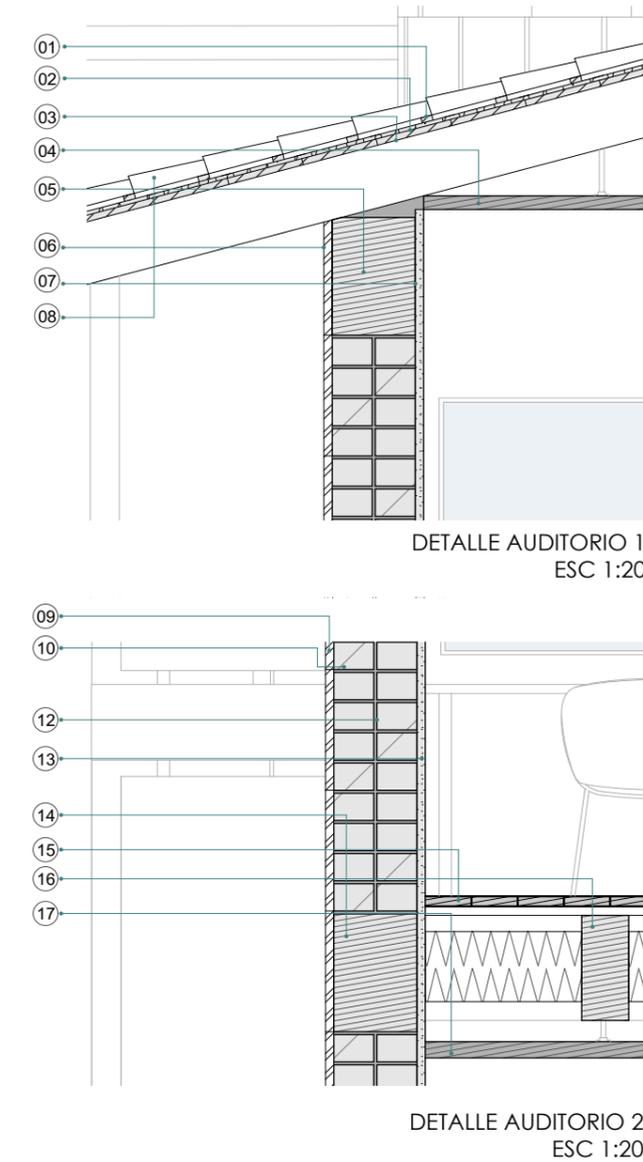
6.9 Sección D-D

01. Entirado de madera 5 cm x 5 cm
02. Impermeabilizante
03. Tablero de madera e: 3cm
04. Cielo raso de madera tiras 10 cm x 3 cm x 120 cm
05. Viga de madera 20 cm x 30 cm
06. Plancha de acero corten e: 1cm
07. Enlucido e: 2cm
08. Teja roja
09. Plancha de acero corten e: 1cm
10. Ladrillo panelón 10 cm x 20 cm x 30 cm
12. Junta de cemento e: 2cm
13. Enlucido e: 2cm
14. Viga de madera 20 cm x 30 cm
15. Duelas de madera 10 cm x 3 cm x 120 cm
16. Viga secundaria de madera e 30 cm x 15 cm
17. Cielo raso de madera tiras 10 cm x 3 cm x 120 cm
