REHABILITACIÓN ARQUITECTÓNICA DEL CENTRO GERIÁTRICO "HOGAR MIGUEL LEÓN" DE CUENCA, ECUADOR.

Proyecto final de carrera previo a la obtención del título de Arquitecto/a

Cuenca-Ecuador 2023

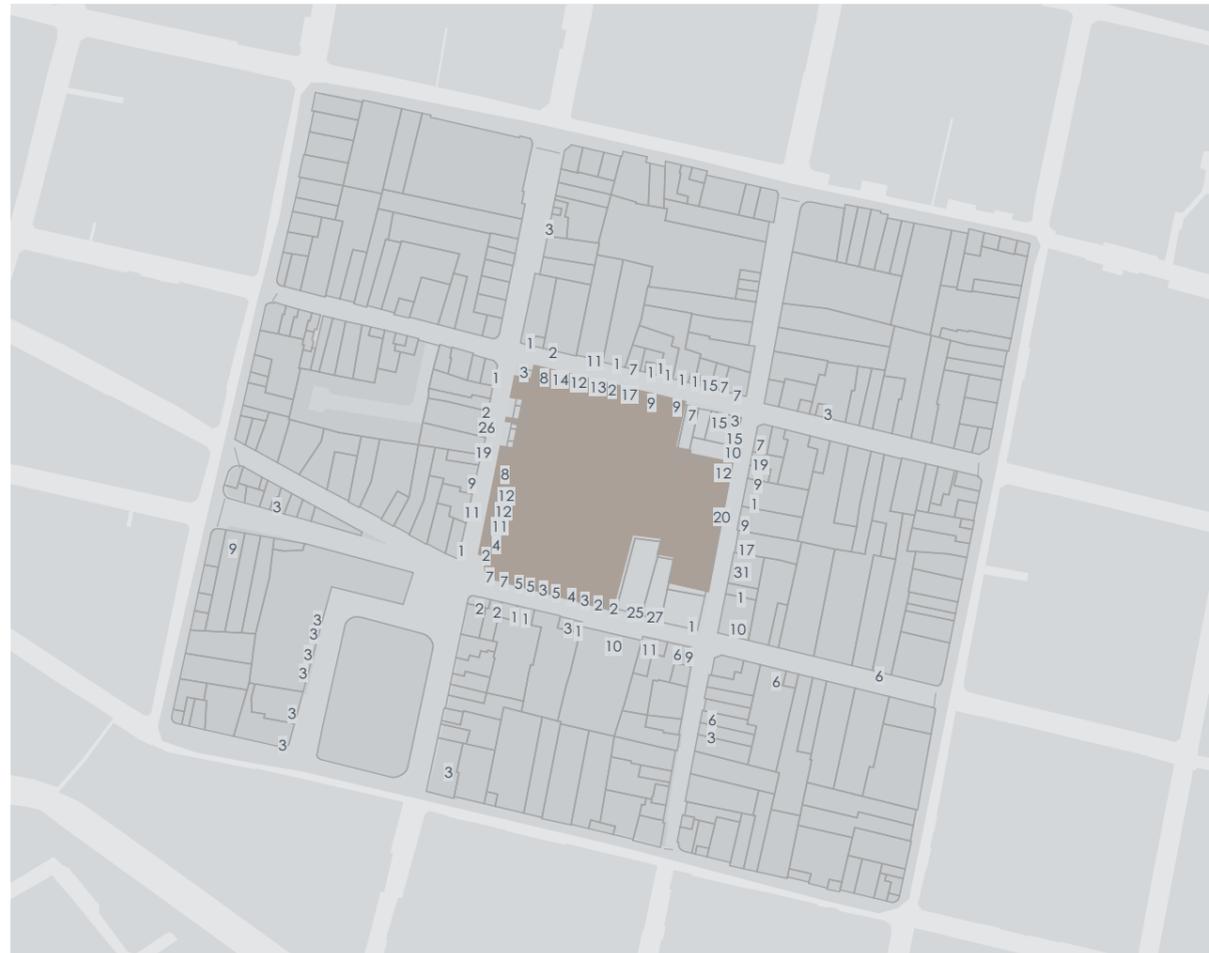
ÁREA DE CIRCULACIÓN VEHICULAR Y PEATONAL (ACCESOS)

Existe una mala distribución del área de circulación. Se da una gran prioridad al automóvil sobre el peatón.

- ▲ Acceso peatonal
- ▲ Acceso vehicular

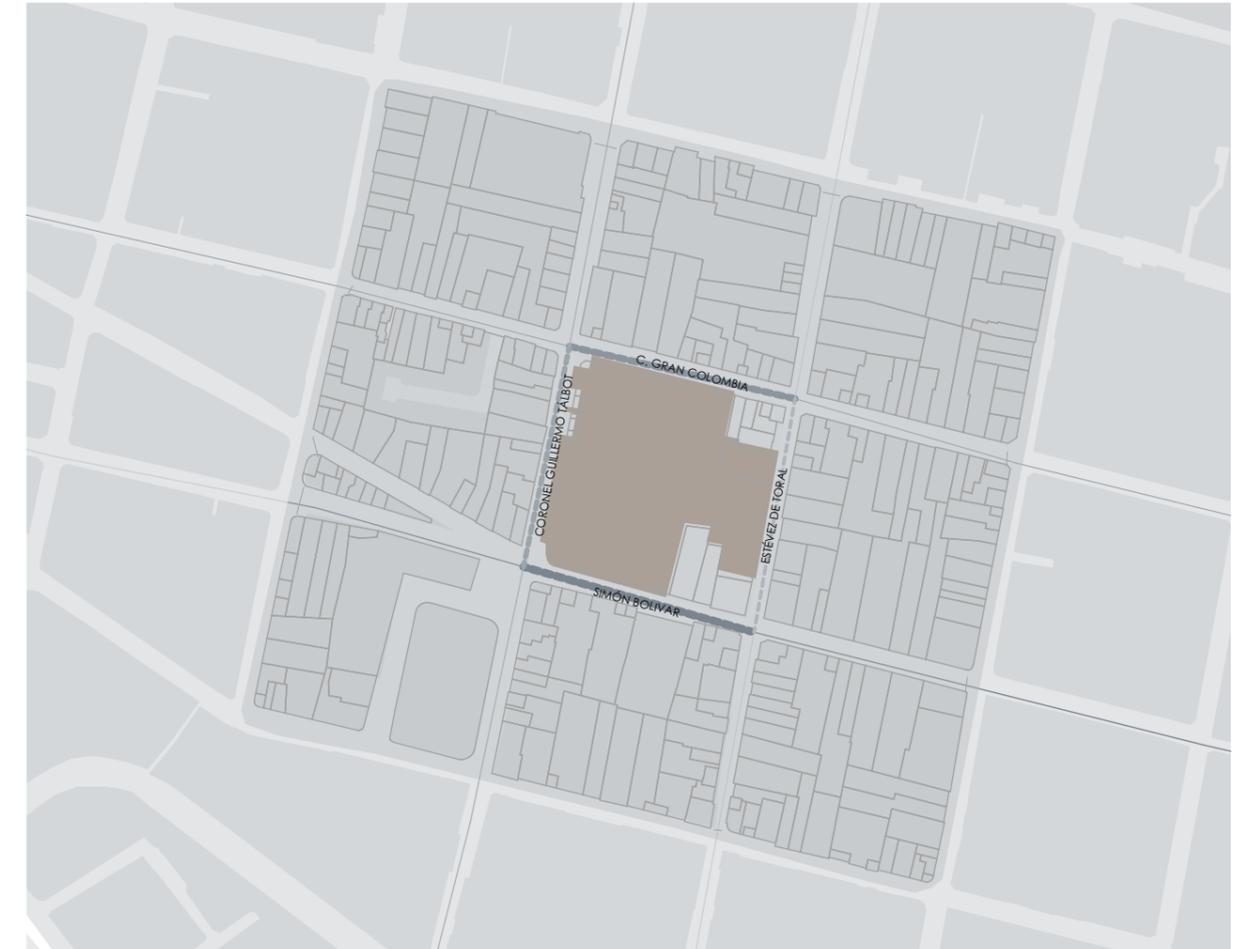
FLUJO VEHICULAR VS PEATONAL

El contéo se realizó el viernes 10 de febrero del 2023 de 12:00h a 13:00h.

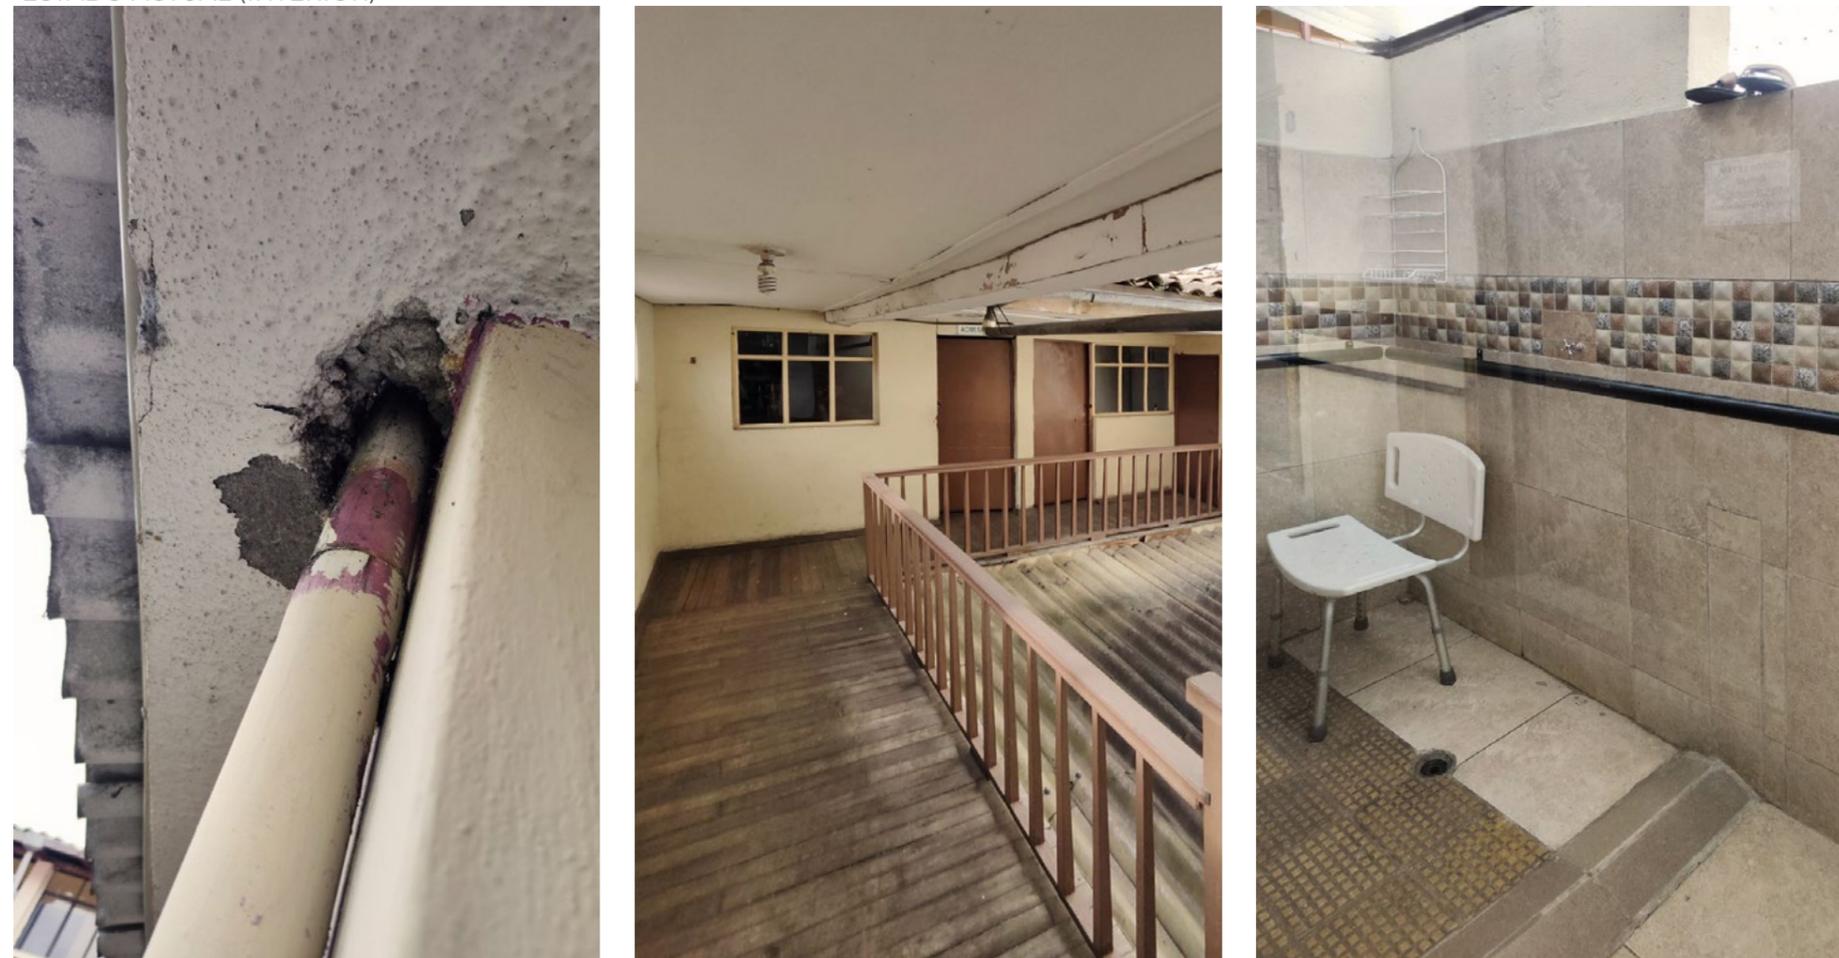
Gráfico 19-21: Espacios en mal estado del Hogar Miguél León. Fuente: (Alvarado y Cardenas,2023).

Hablando también de la estructura, esta edificación tiene más de 150 años, por lo que hay elementos como paredes, cielos rasos, pisos, etc que están en muy mal estado, exponiendo de cierta manera el bienestar total de las personas que se encuentran dentro de este. Otro punto a considerar es que se encuentra totalmente cerrada a la ciudad,

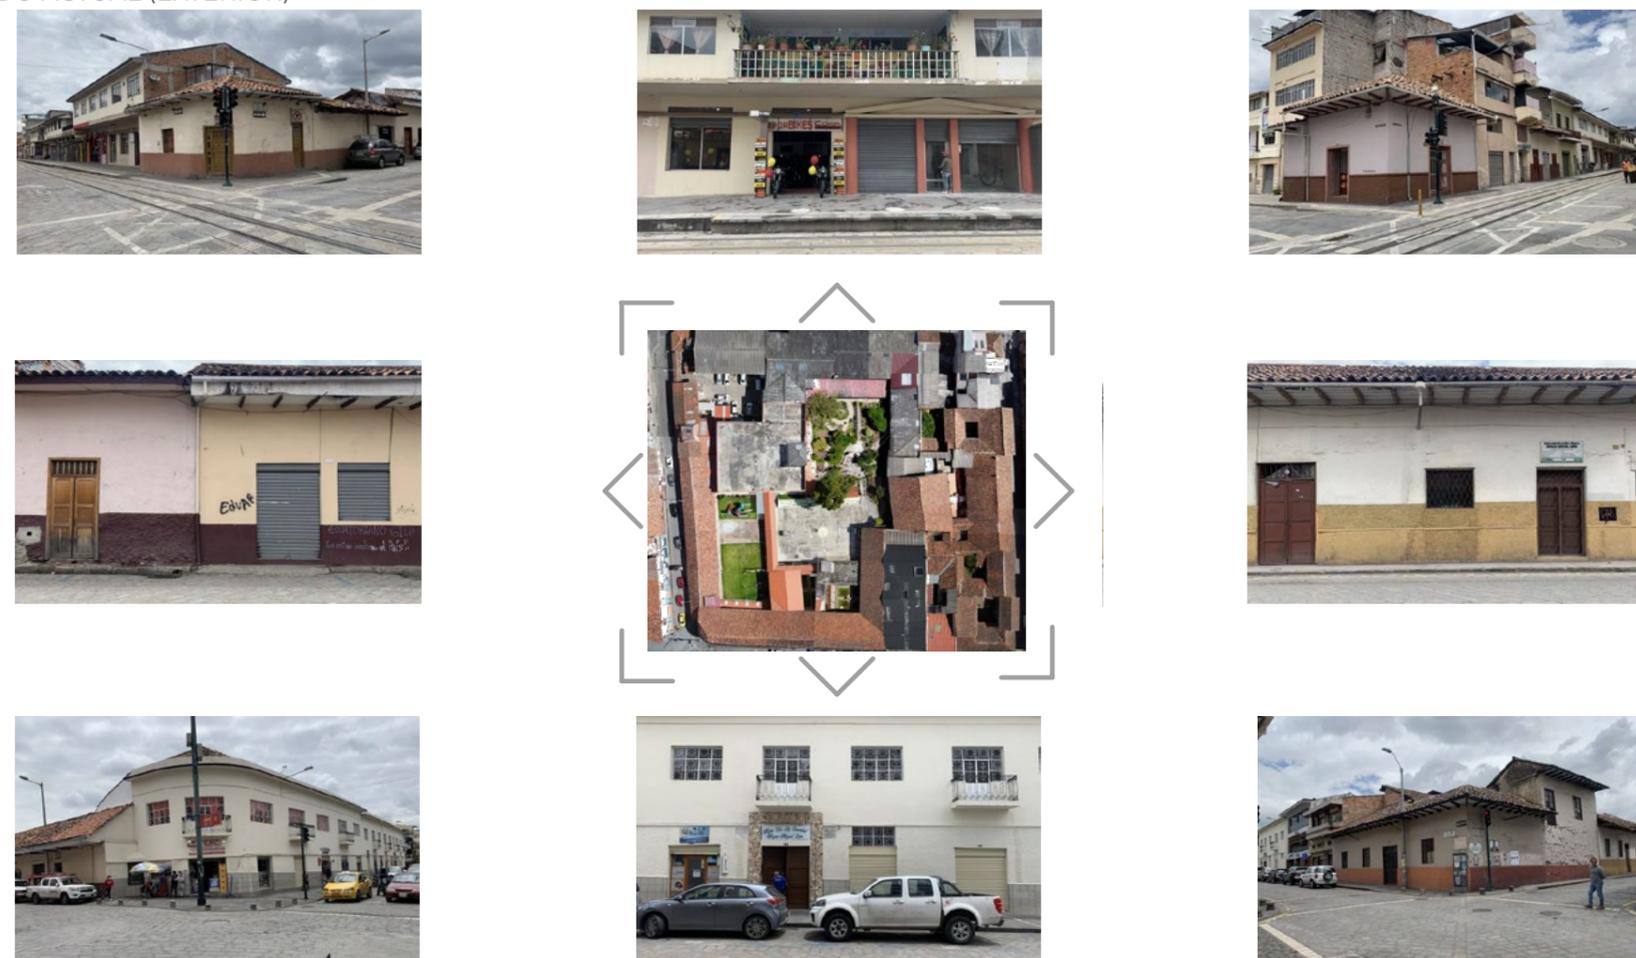
Gráfico 22-31: Exteriores del Hogar Miguél León. Fuente: (Alvarado y Cardenas,2023).

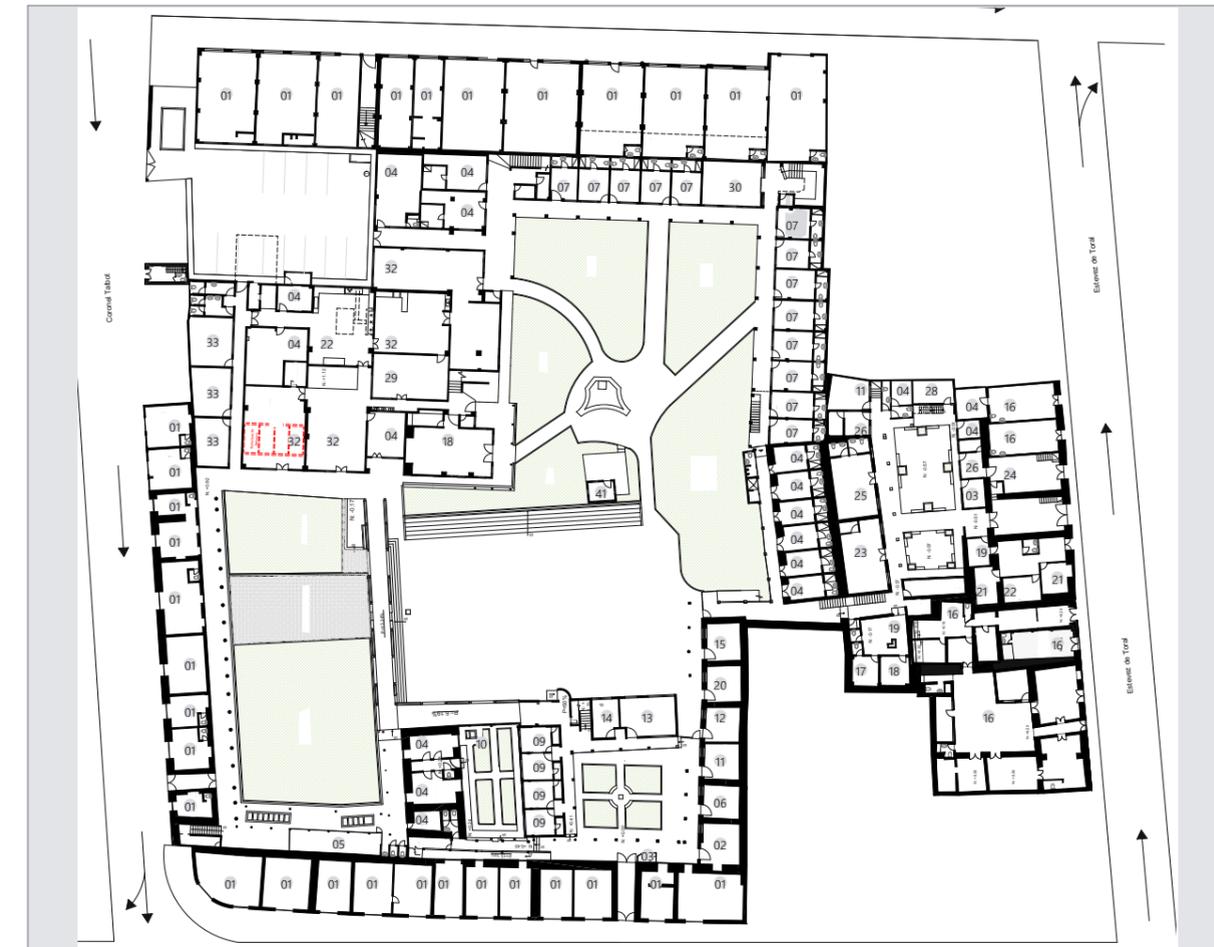
PLANTA BAJA ACTUAL

FUNCIÓN	CANTIDAD
01	Local comercial	33
02	Rectorado	1
03	Recibidor	2
04	Bodega	45
05	Lavandería	1
06	Trabajo social	2
07	Dormitorio para adultos mayores	27
08	Dormitorio para niños	18
09	Dormitorio para el personal	4
10	Huerto	1
11	Psicólogo	2
12	Área legal	1
13	Dirección y secretaria	1
14	Contabilidad	1
15	Psicoterapia	1
16	Vivienda	3
17	Sala de lactancia	1
18	Oratorio	4
19	Sala de estar	3
20	Sala de reuniones	2
21	Sala de terapia	1
22	Cocina	2
23	Multisensorial	1

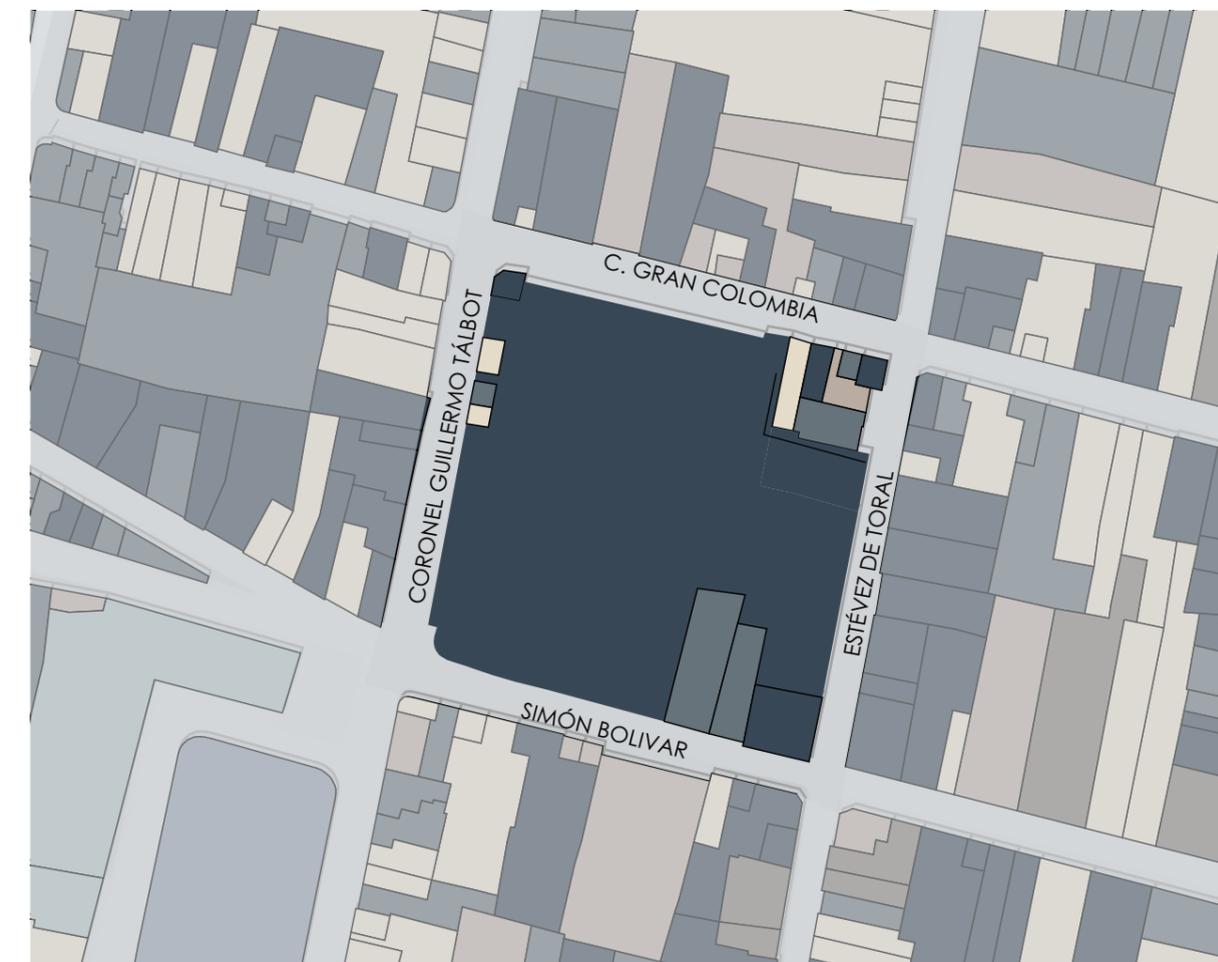
TABLA BAREMO (DIRECCIÓN DE ÁREAS HISTÓRICAS Y PATRIMONIALES DE CUENCA)

Valor patrimonial del predio	Antigüedad	Estético formal	Funcionalidad	Técnico constructivo	Entorno urbano	Histórico	Valor patrimonial del inmueble: Baremo.
1	Valor B (B)	1780	-Identificación estilística -Composición formal	-Conserva identificación tipológica -Nuevo uso	-Tecnología y materiales tradicionales -Estado de conservación regular	-Integrada tramo homogéneo con valor	-Inmueble de interés histórico testimonial	Protección absoluta (43 puntos)
2	Sin Valor especial (SV)	-	-	-	-	-	-	No tiene valor patrimonial
3	Sin Valor especial (SV)	-	-	-	-	-	-	No tiene valor patrimonial
4	Valor B (B)	1780	-Identificación estilística -Composición formal -Alteraciones medias	-Conserva identificación tipológica -Conserva uso original -Alteraciones medias	-Tecnología y materiales tradicionales -Estado de conservación regular	-Tramo homogéneo	-Inmueble de interés histórico testimonial	Protección absoluta (39 puntos)

- 01 Protección absoluta (43 puntos)
- 02 No tiene valor patrimonial
- 03 No tiene valor patrimonial
- 04 Protección absoluta (39 puntos)
- 05 Protección condicionada (21 puntos)
- 06 Protección condicionada (18 puntos)
- 07 No tiene valor patrimonial
- 08 Protección absoluta (38 puntos)
- 09 Protección Parcial (33 puntos)
- 10 No tiene valor patrimonial
- 11 Protección absoluta (38 puntos)
- 12 Sin protección (15 puntos)
- 13 No tiene valor patrimonial
- 14 No tiene valor patrimonial
- 15 Protección Absoluta (42 puntos)
- 16 Protección Parcial (31 puntos)
- 17 Protección condicionada (22 puntos)
- 18 Protección condicionada (22 puntos)
- 19 No tiene valor patrimonial
- 20 Protección absoluta (43 puntos)

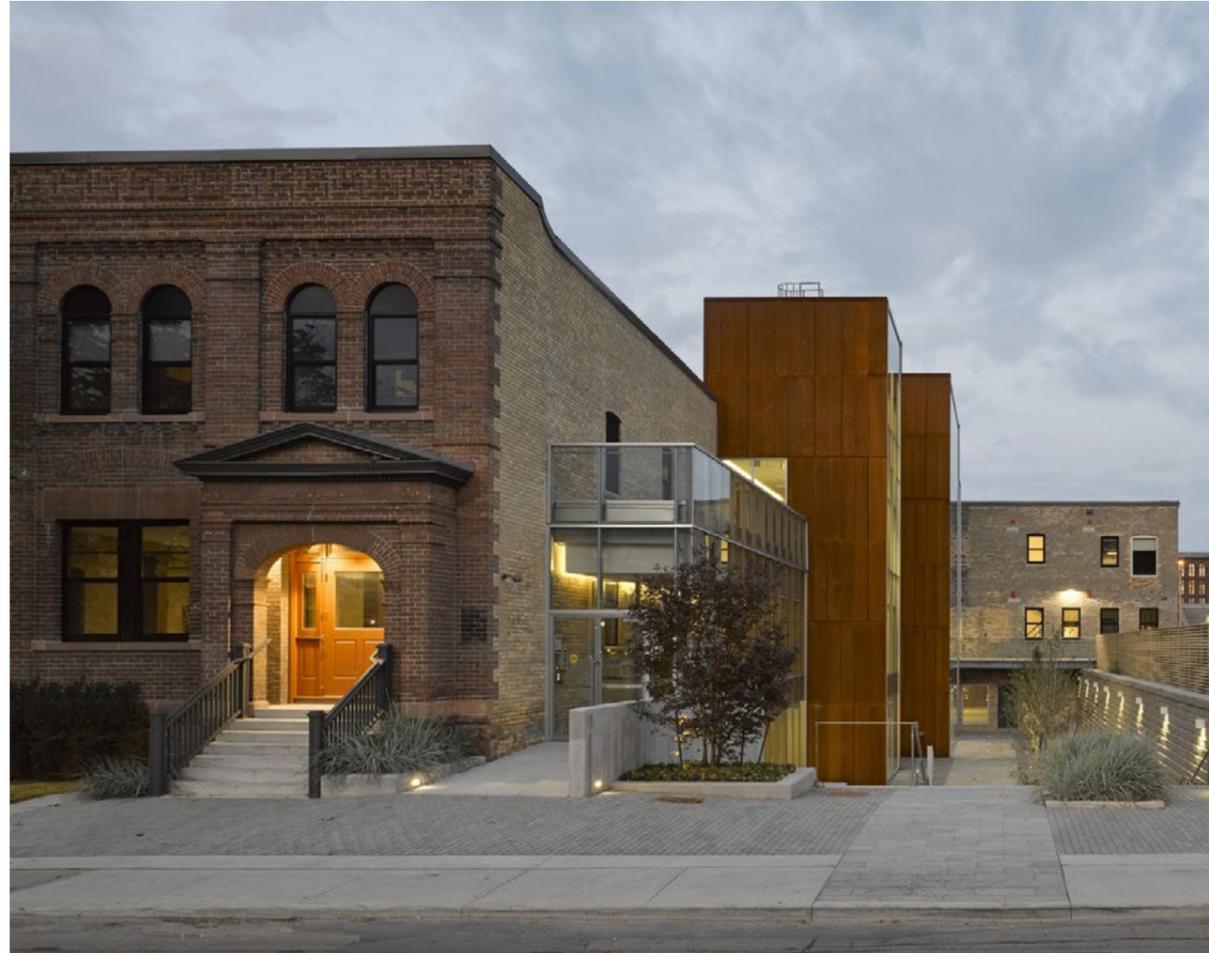
Para la restauración realizaron varias modificaciones, empezaron con un lavado con chorros de arena, utilizaron nuevos ladrillos de color gris que contrastaban con los muros originales, ejecutaron techos altos, placas de piso abiertas y amplias ventanas.

Además se excavó un sótano para crear un patio hundido el cual brindaría una mejor actividad social; en este espacio se agregó un núcleo de acero corten y una circulación de vidrio como una expresión contemporánea. El nuevo elemento contrastaba muy bien con lo histórico y ayudaba a mejorar la accesibilidad, el flujo y a unir todos los niveles del edificio.

Gráfico 67: Rehabilitación 60 Atlantic Avenue.
Fuente: (Archdaily, 2015).

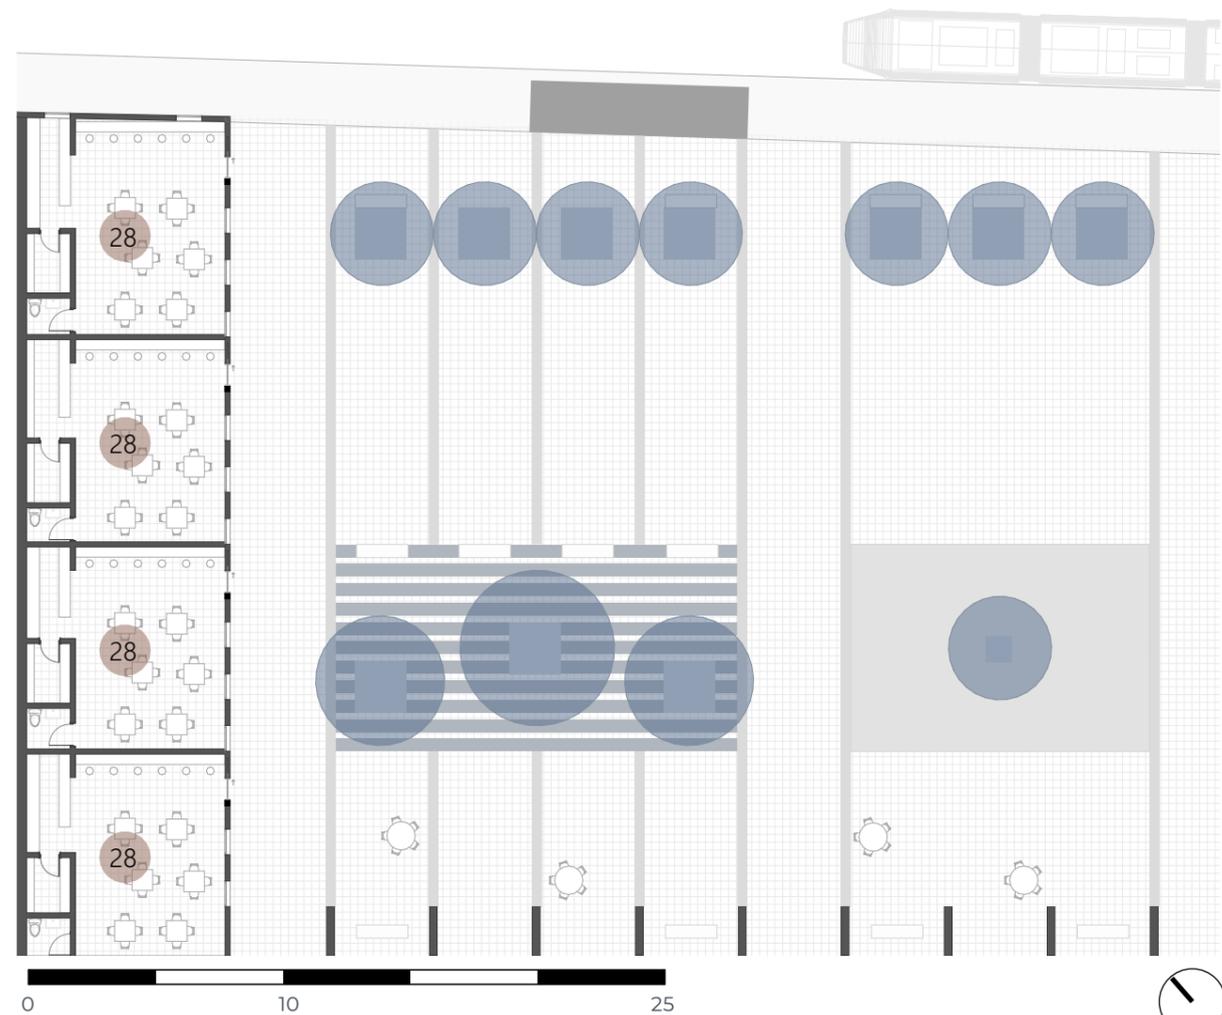
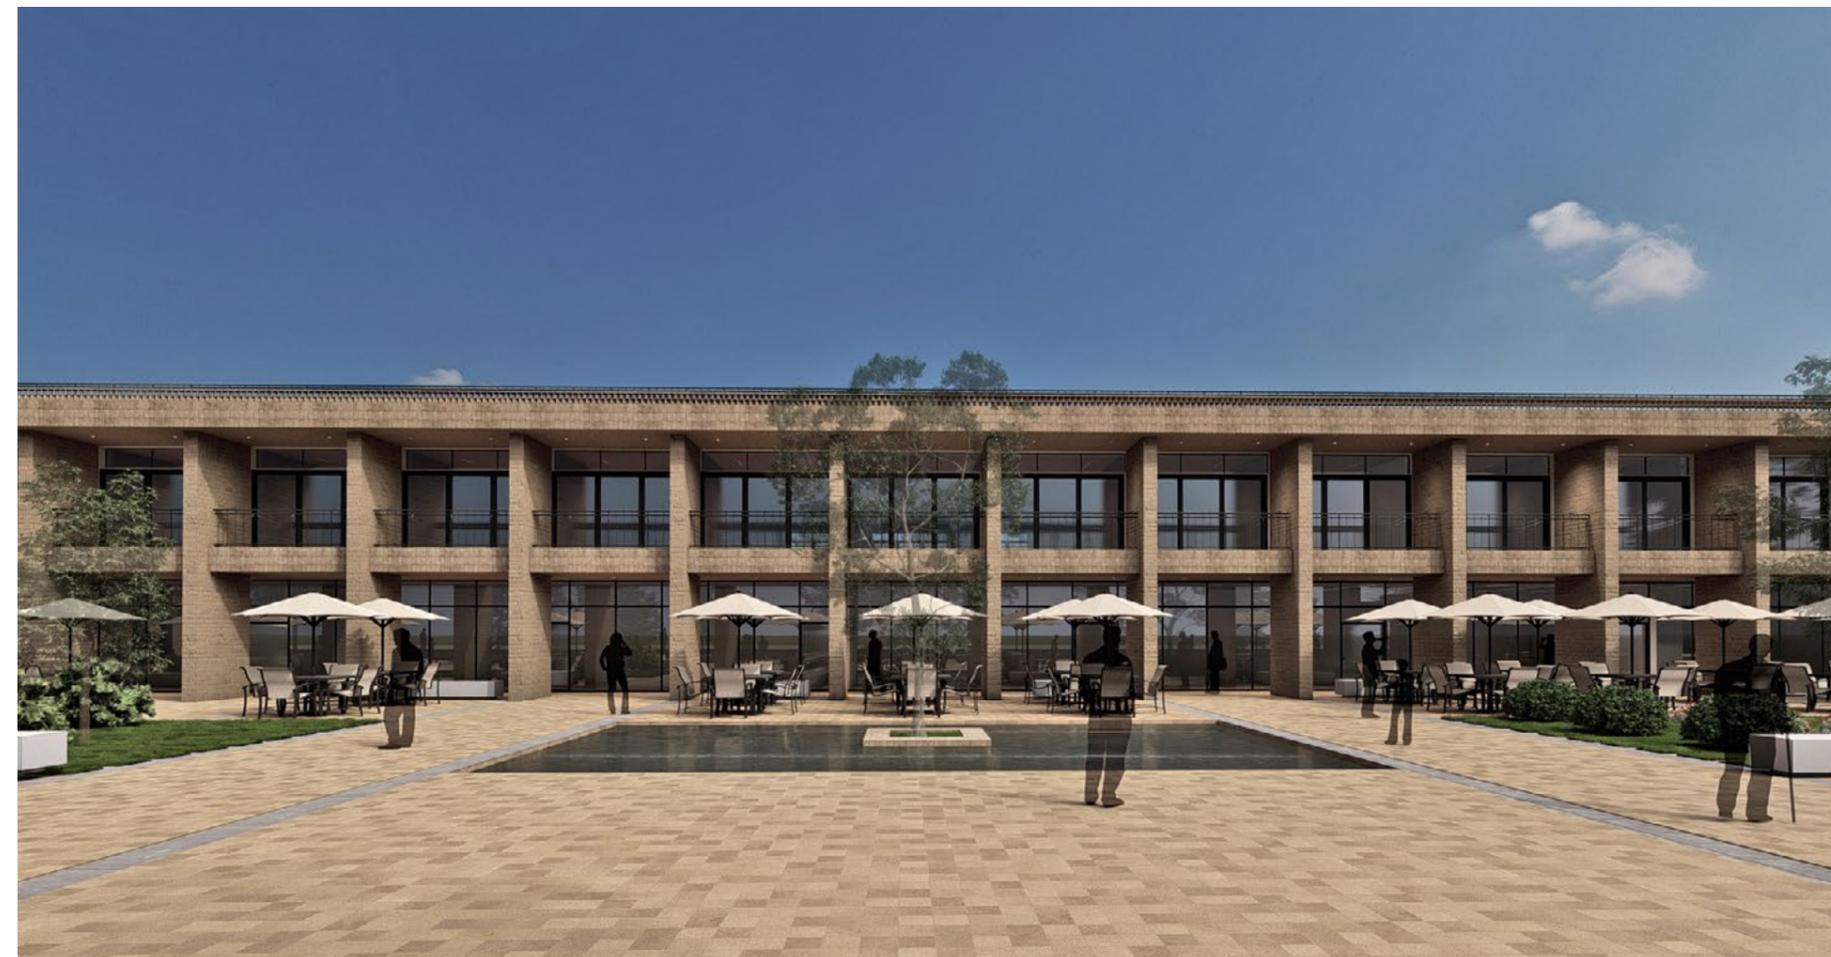
AMPLIACIÓN 1

LISTADO DE ESPACIOS

28 Local comercial

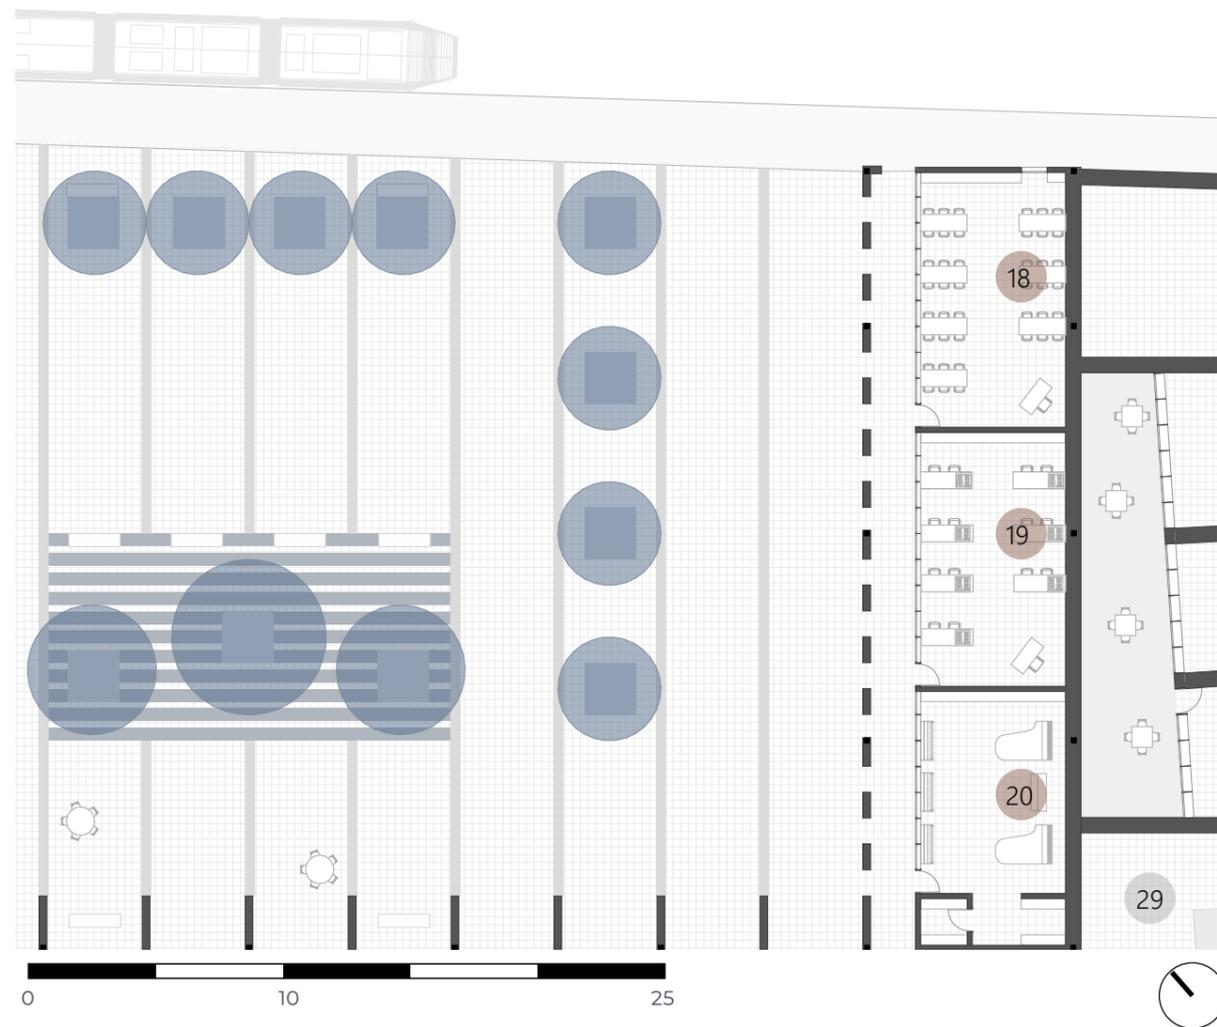
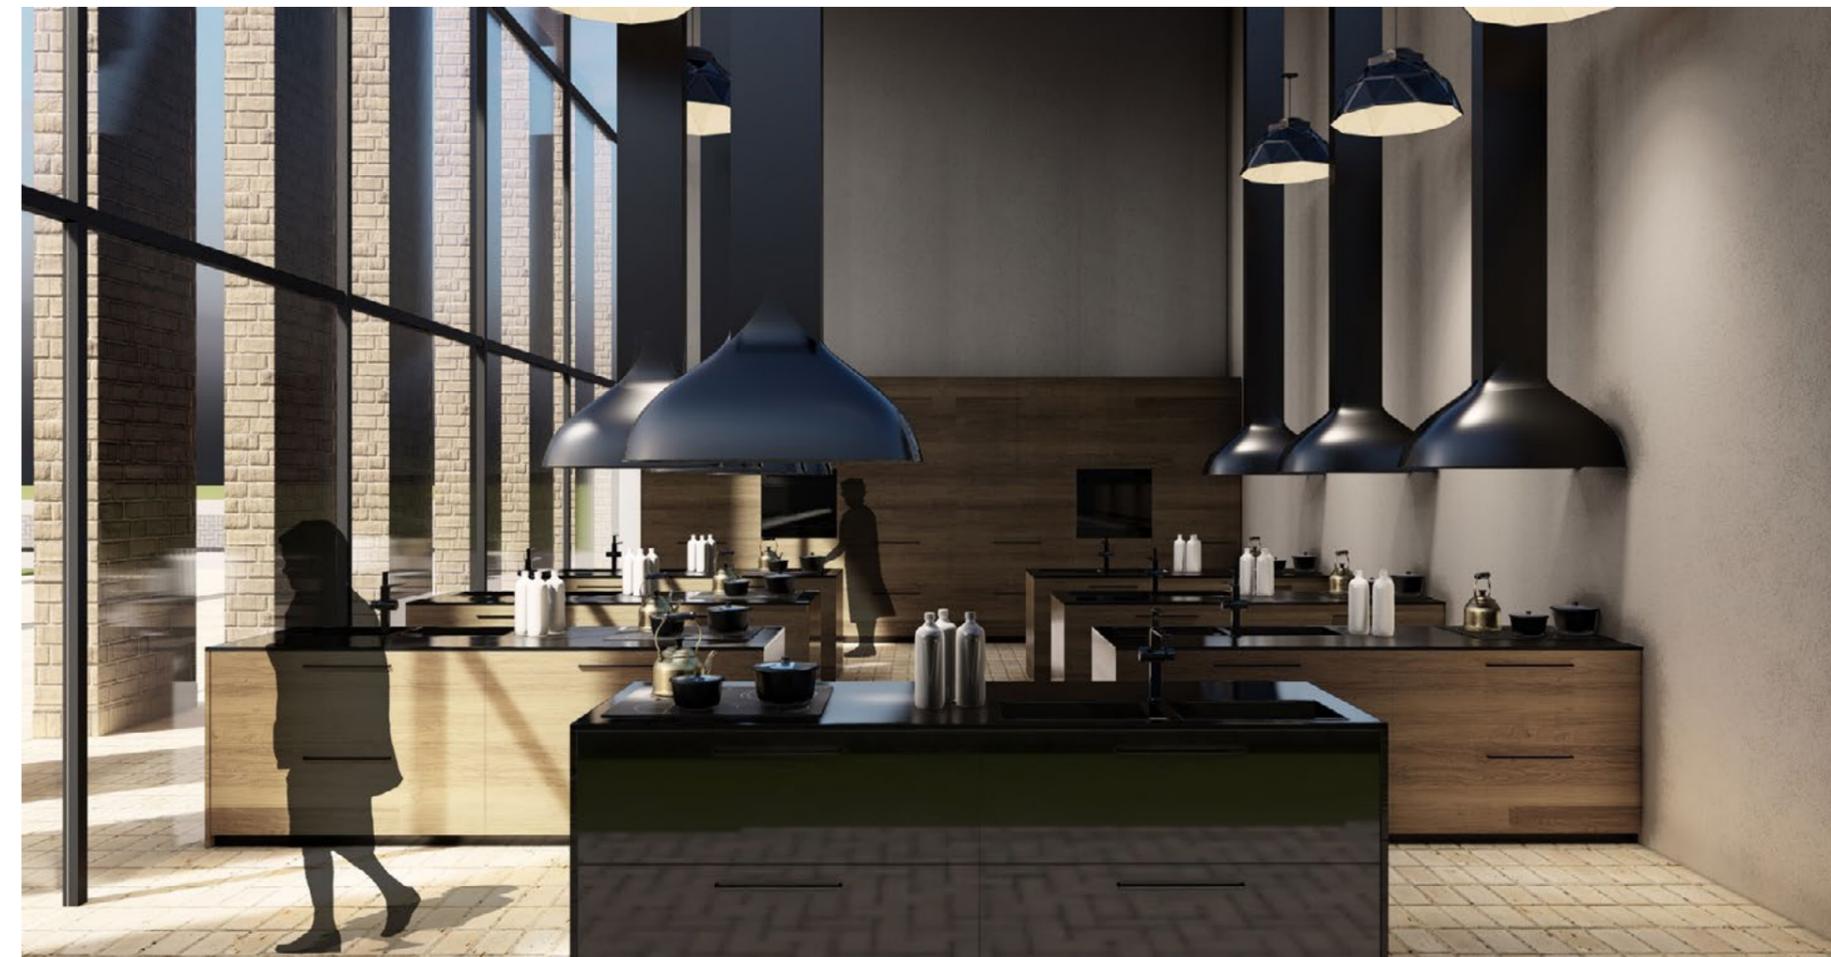
AMPLIACIÓN 2

- 18 Taller de cerámica y pintura
- 19 Taller de cocina
- 20 Taller de canto y baile
- 29 Vivienda

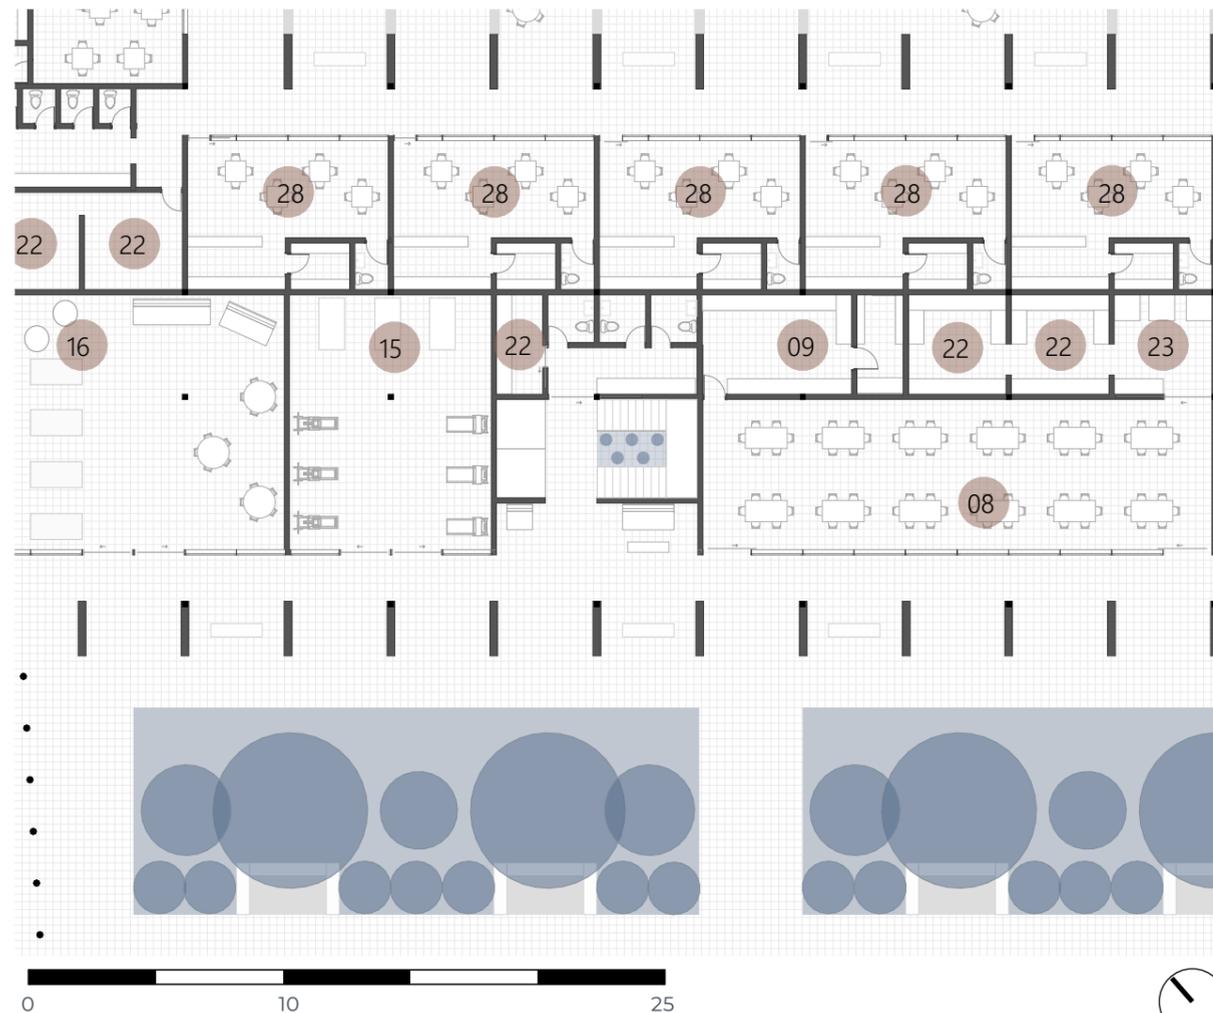
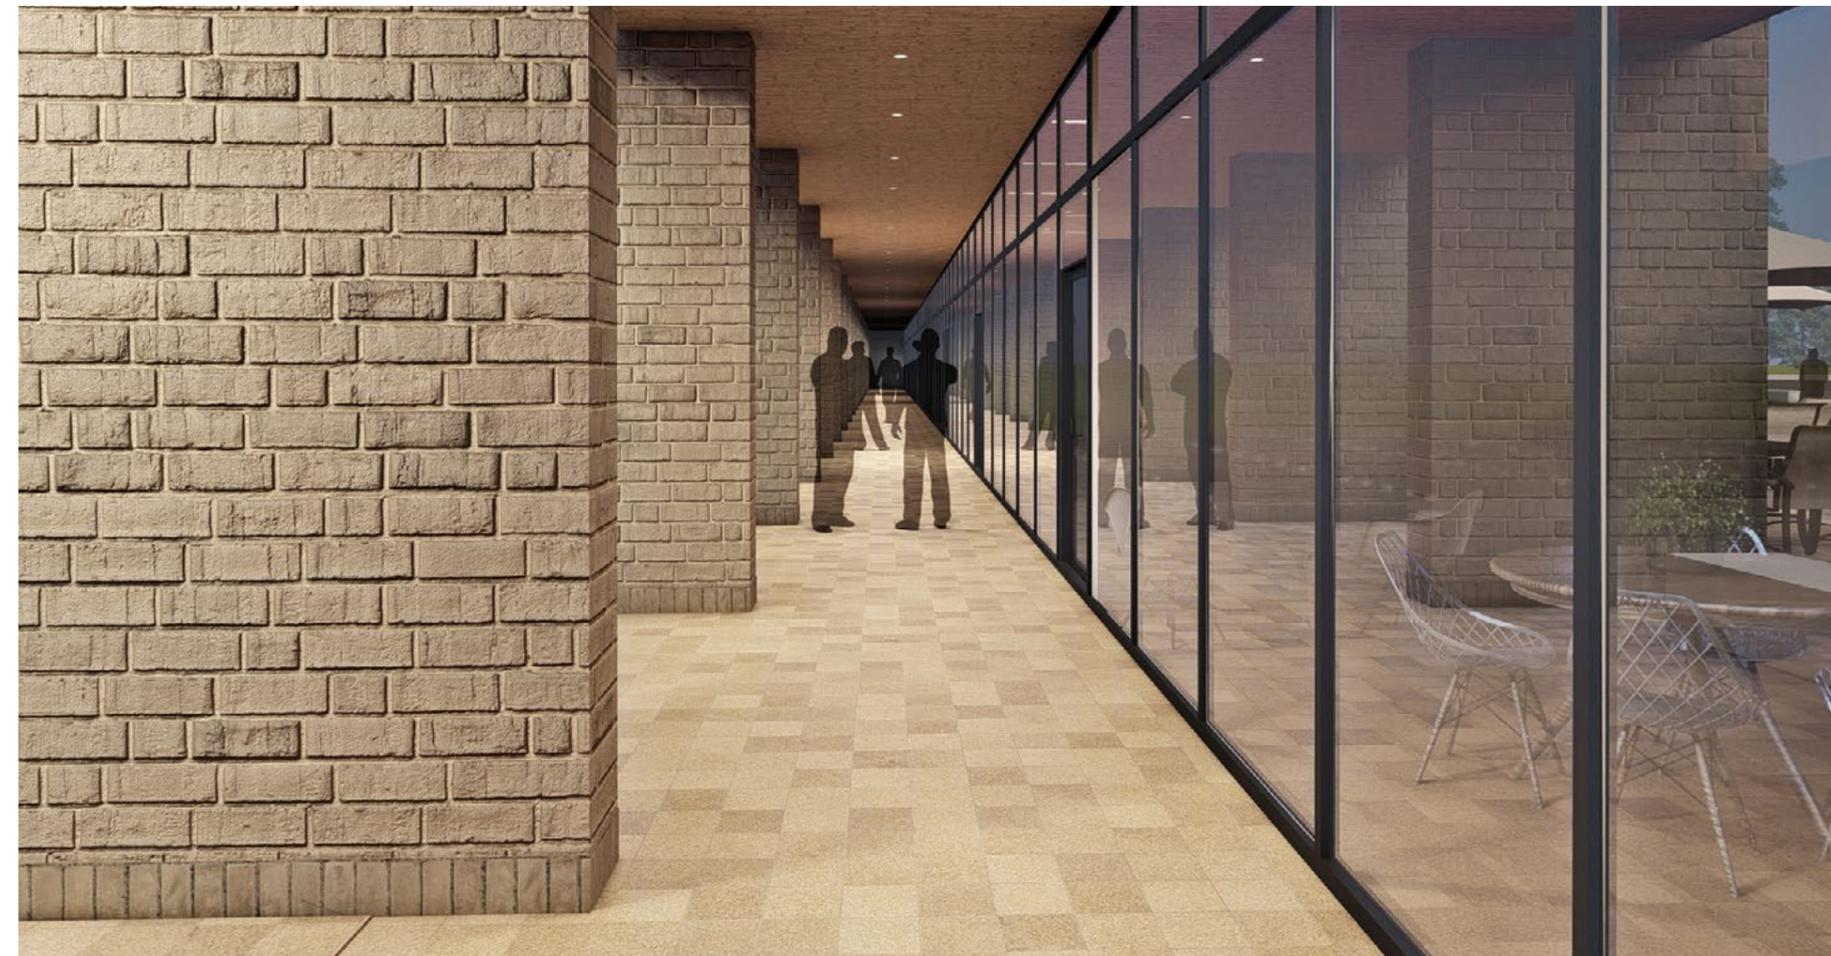
AMPLIACIÓN 3

- 08 Comedor
- 09 Cocina y despensa
- 15 Gimnasio
- 16 Sala de uso múltiple
- 22 Bodega (limpieza, herramientas, ropero)
- 23 Lavandería
- 28 Local comercial

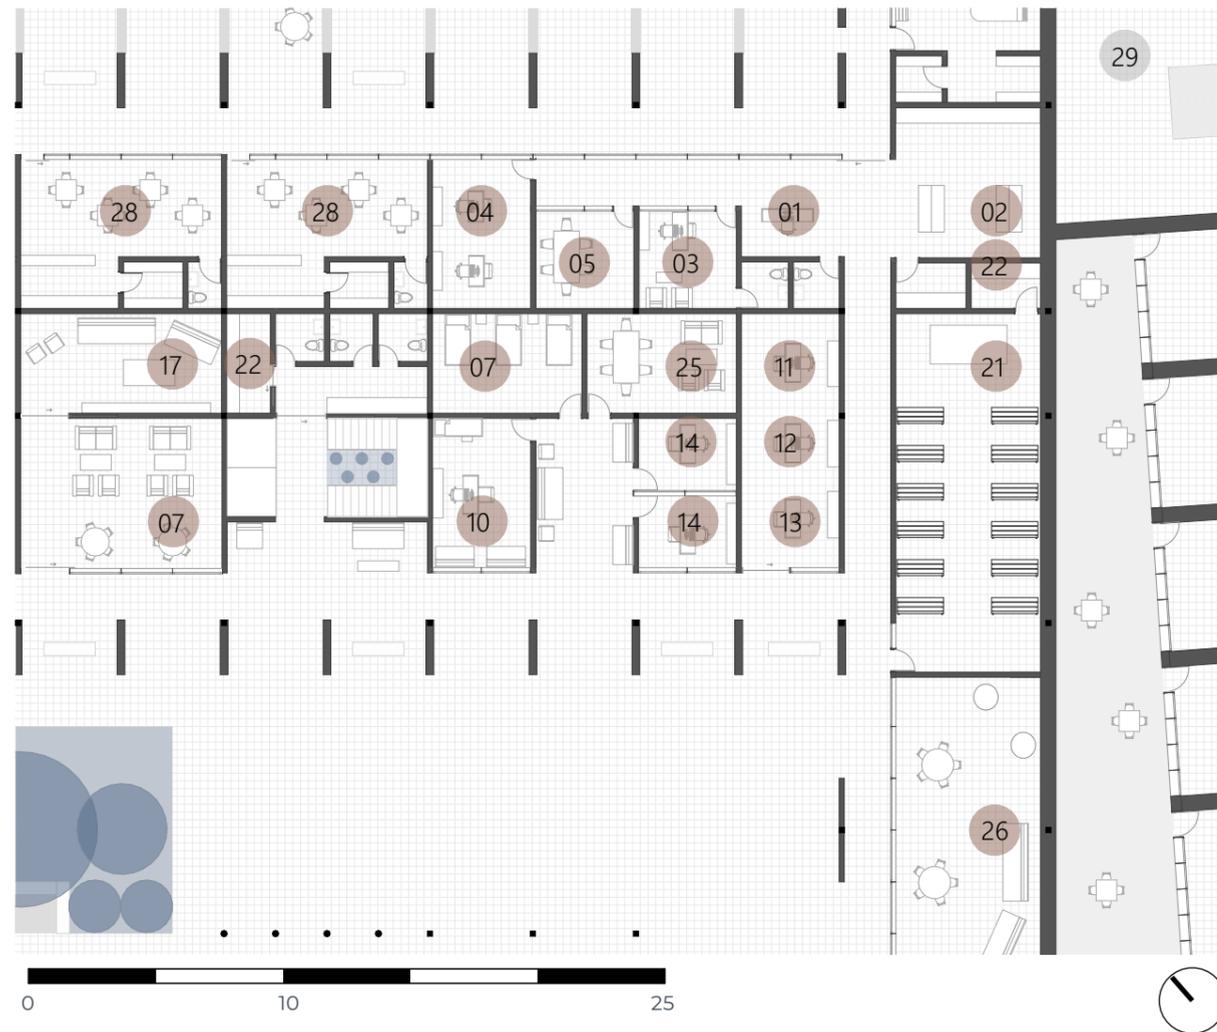
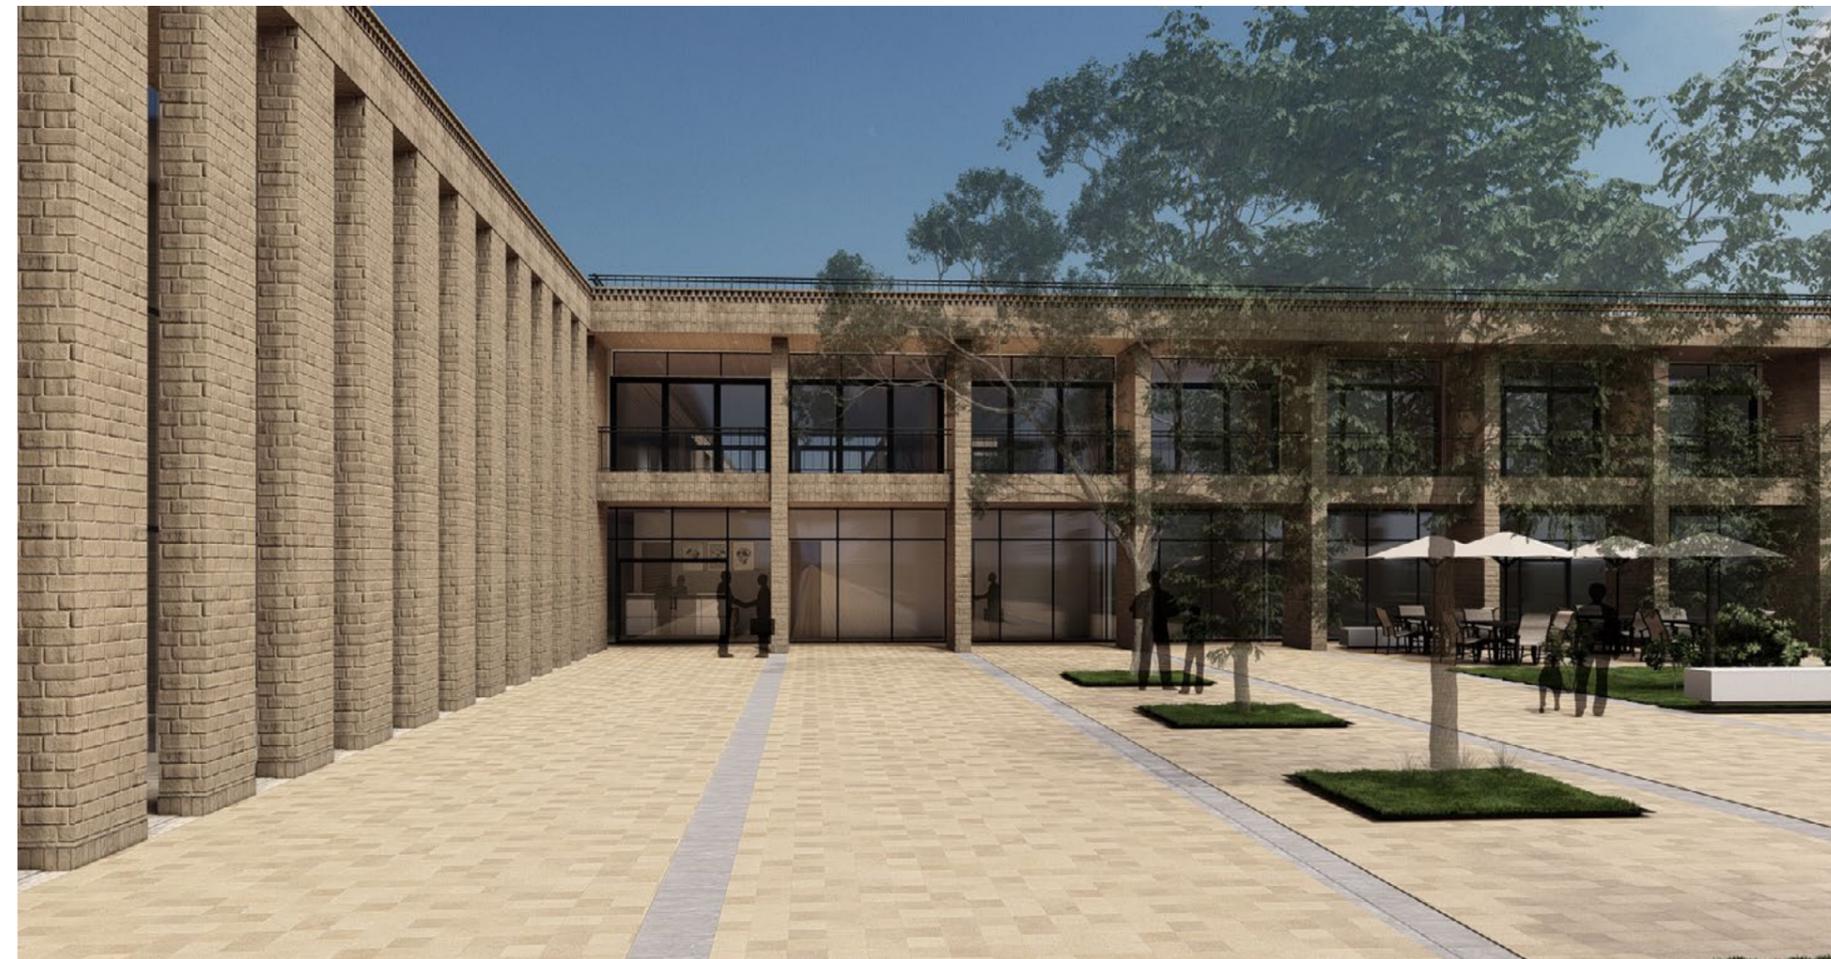
AMPLIACIÓN 4

- 01 Recepción
- 02 Sala de espera y vestíbulo
- 03 Rectorado
- 04 Área legal y contabilidad
- 05 Sala de reuniones
- 07 Zona de descanso
- 10 Oficina médico y enfermería
- 11 Oficina terapeuta físico
- 12 Oficina terapeuta ocupacional
- 13 Oficina trabajador social
- 14 Oficina psicólogo
- 17 Sala tv
- 21 Capilla
- 22 Bodega (limpieza, herramientas, ropero)
- 28 Local comercial
