REHABILITACIÓN ARQUITECTÓNICA DEL CENTRO GERIÁTRICO "HOGAR MIGUEL LEÓN" DE CUENCA, ECUADOR.

Proyecto final de carrera previo a la obtención del título de Arquitecto/a

Cuenca-Ecuador 2023

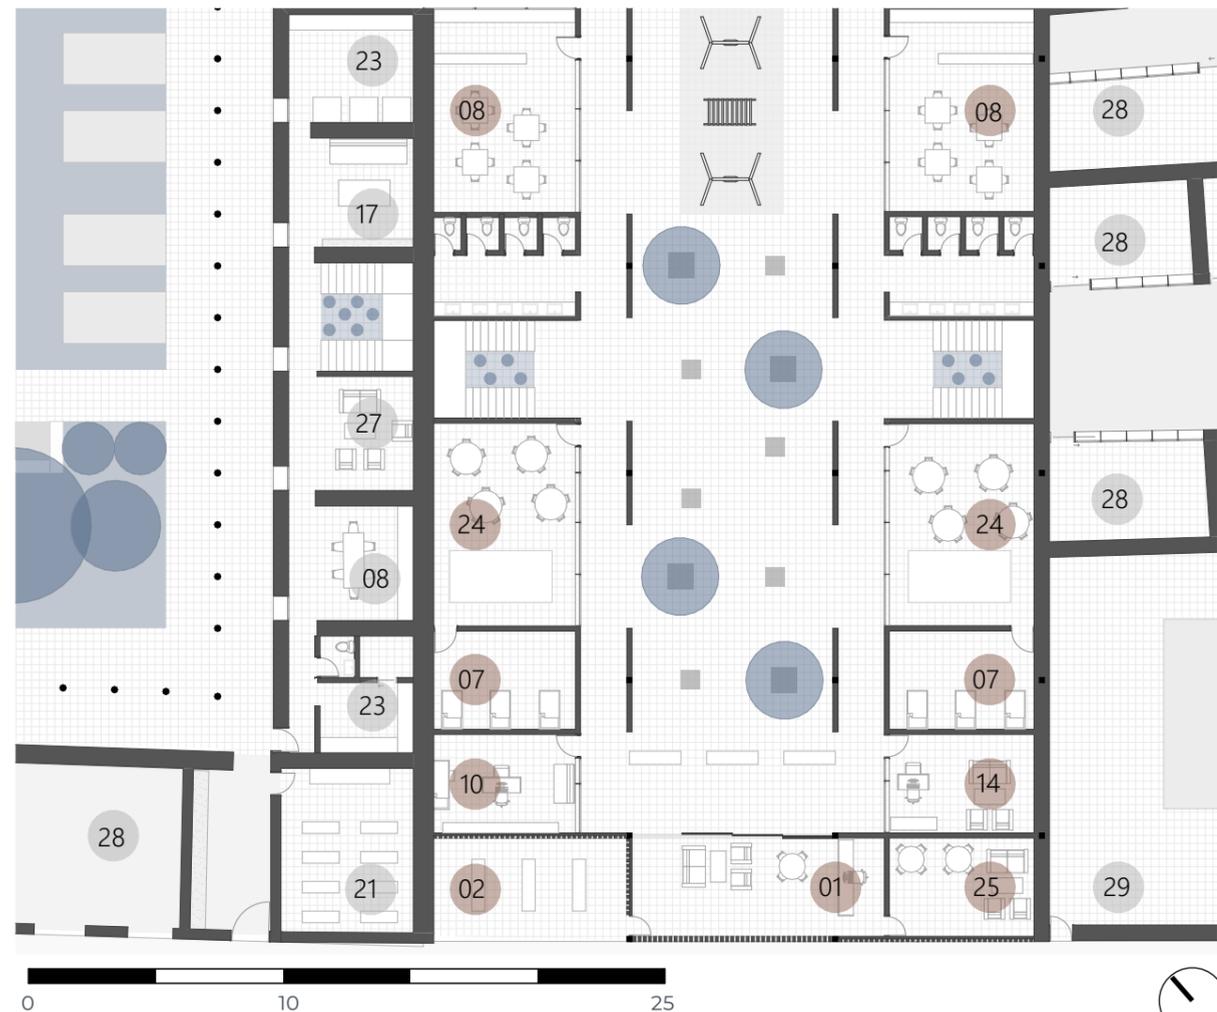
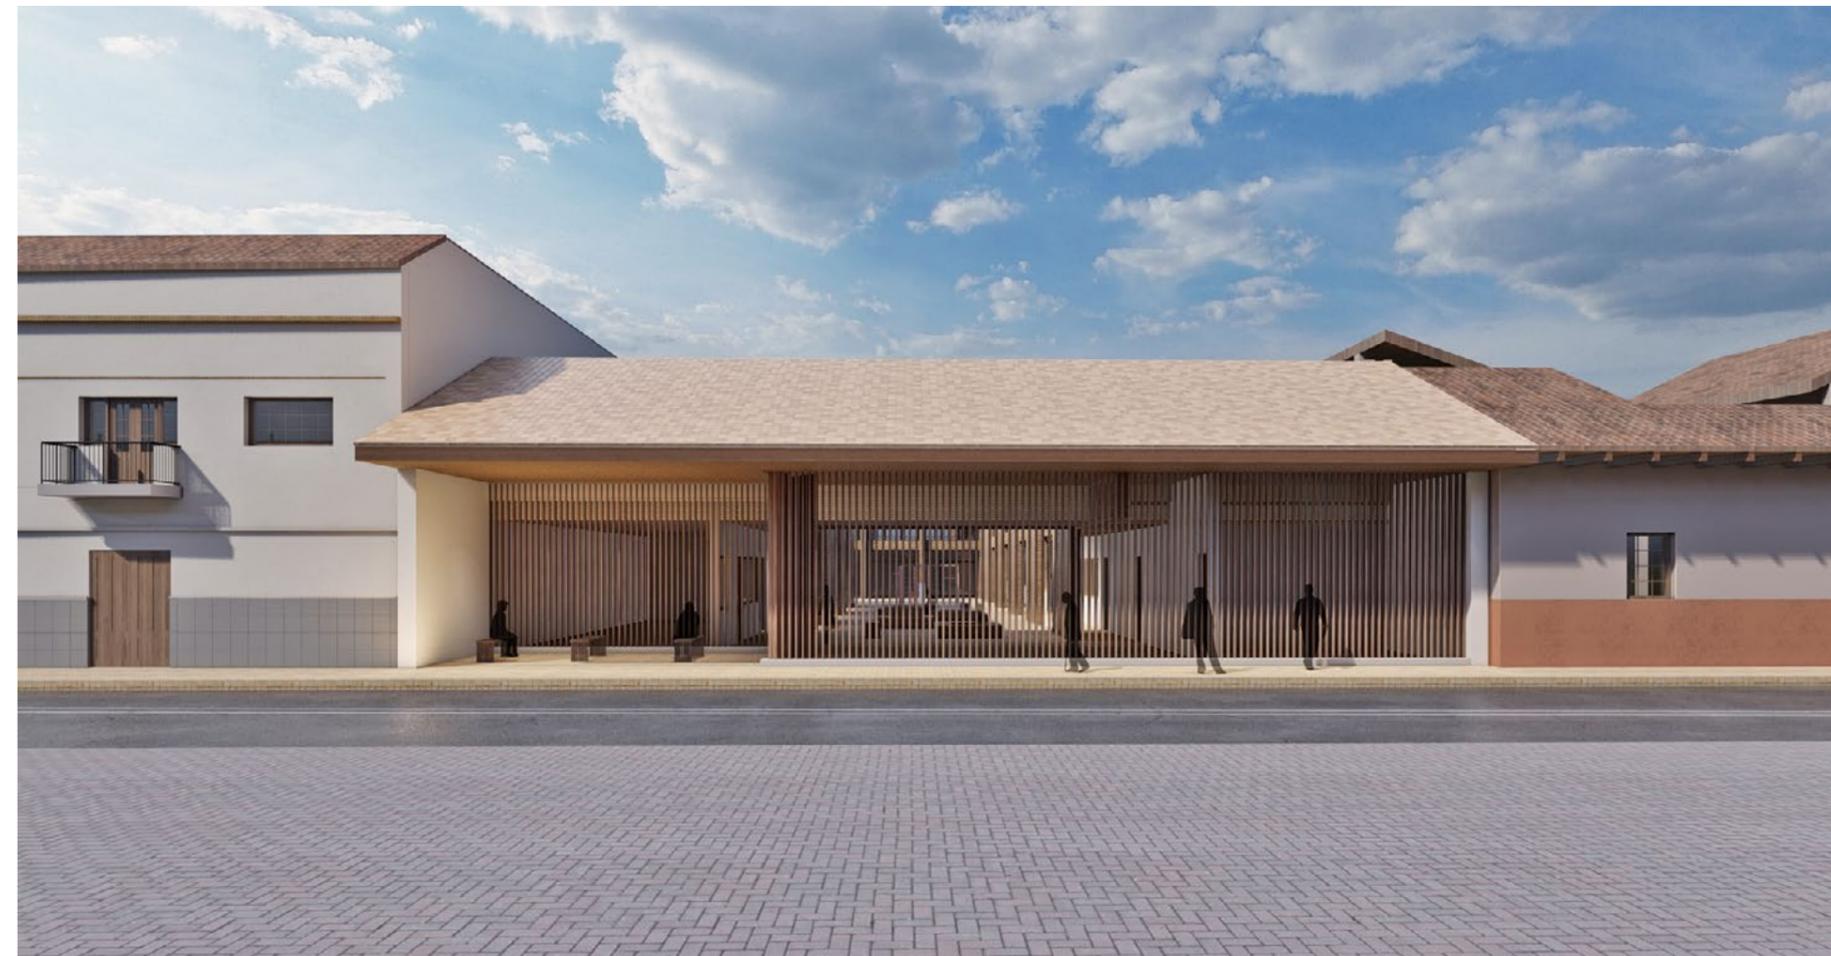
AMPLIACIÓN 5

- 01 Recepción
- 02 Sala de espera y vestíbulo
- 07 Zona de descanso
- 08 Comedor
- 10 Oficina médico y enfermería
- 14 Oficina psicólogo
- 17 Sala tv
- 21 Capilla
- 23 Lavandería
- 24 Aula
- 25 Sala de profesores
- 27 Sala comunal
- 28 Local comercial
- 29 Vivienda

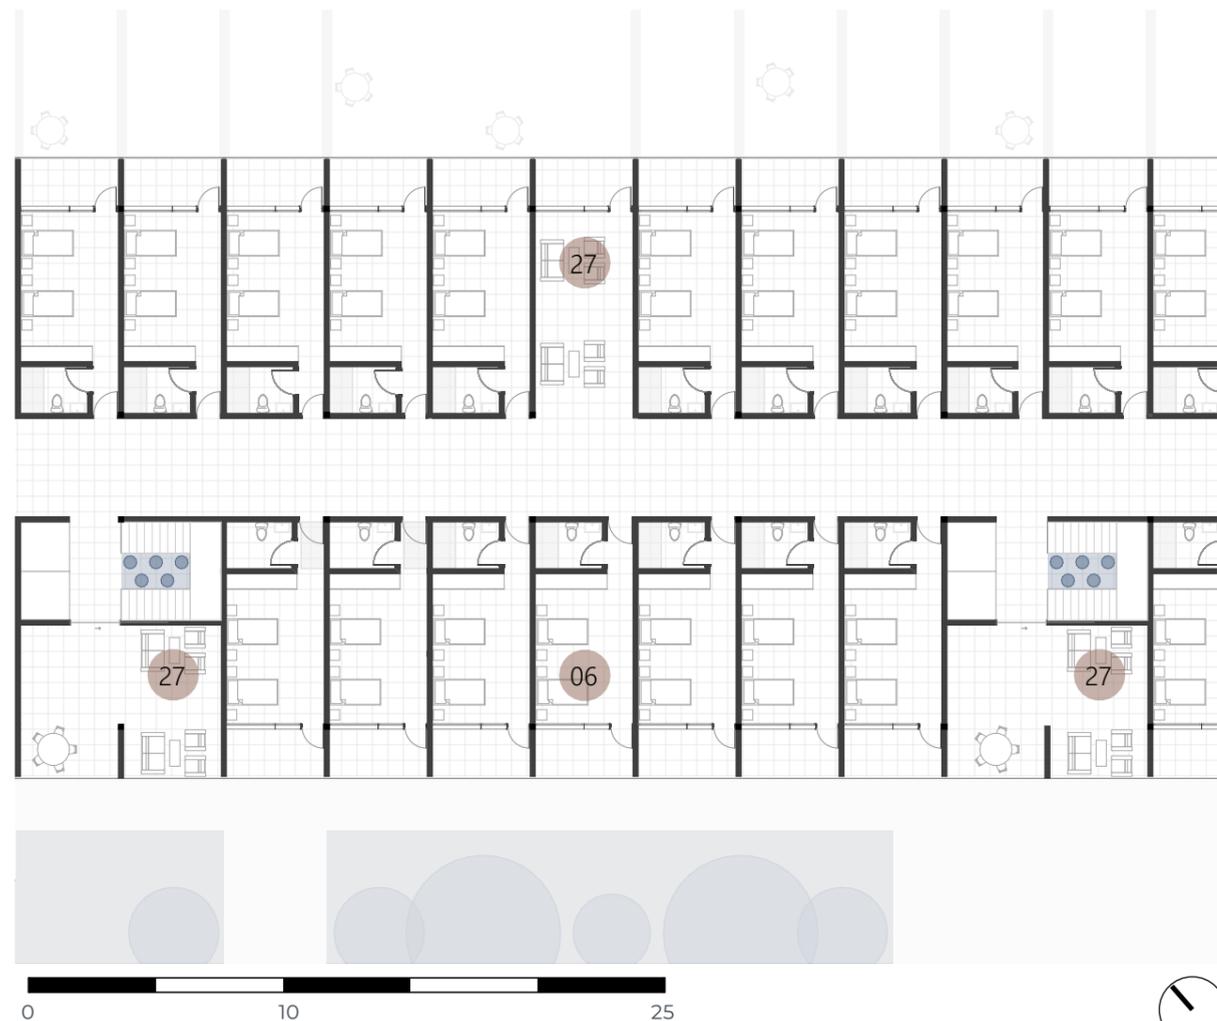
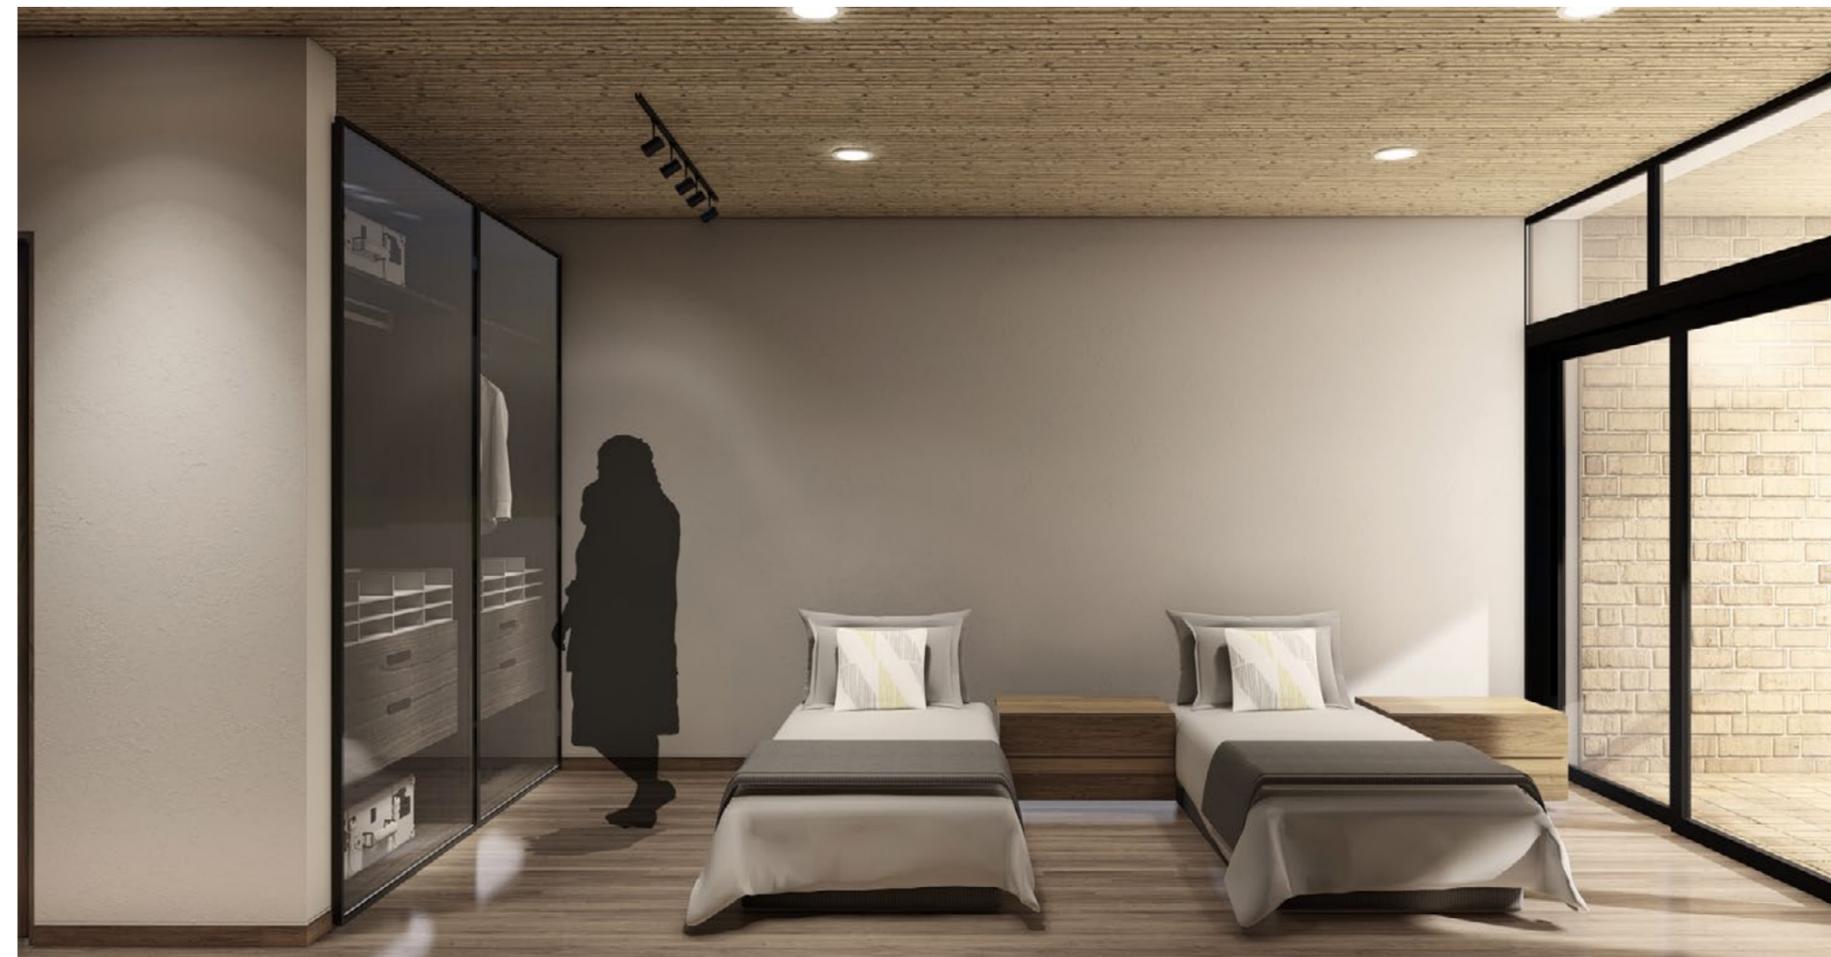
AMPLIACIÓN 6
LISTADO DE ESPACIOS

06 Dormitorio
27 Sala comunal

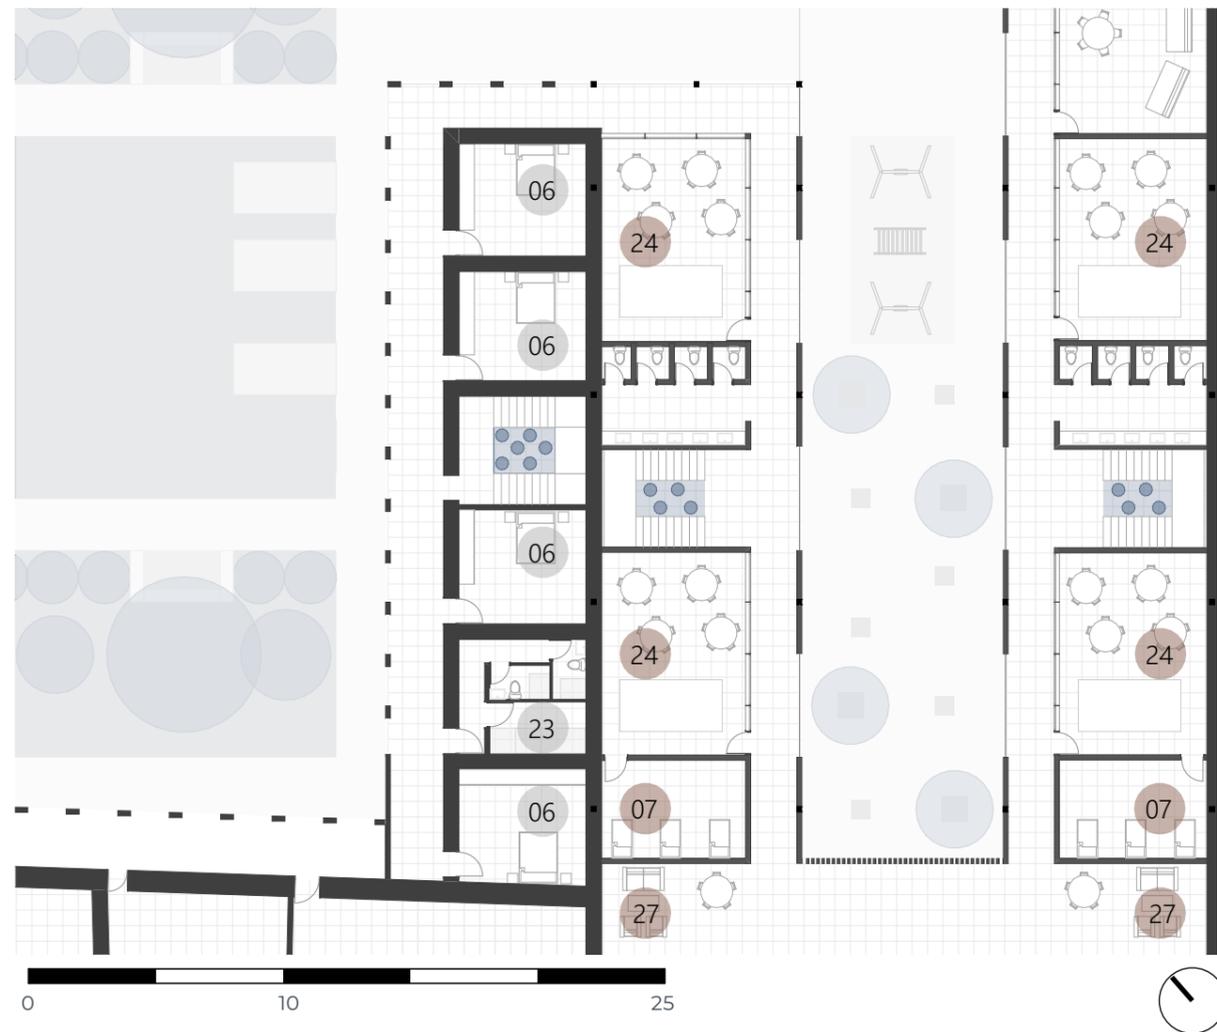
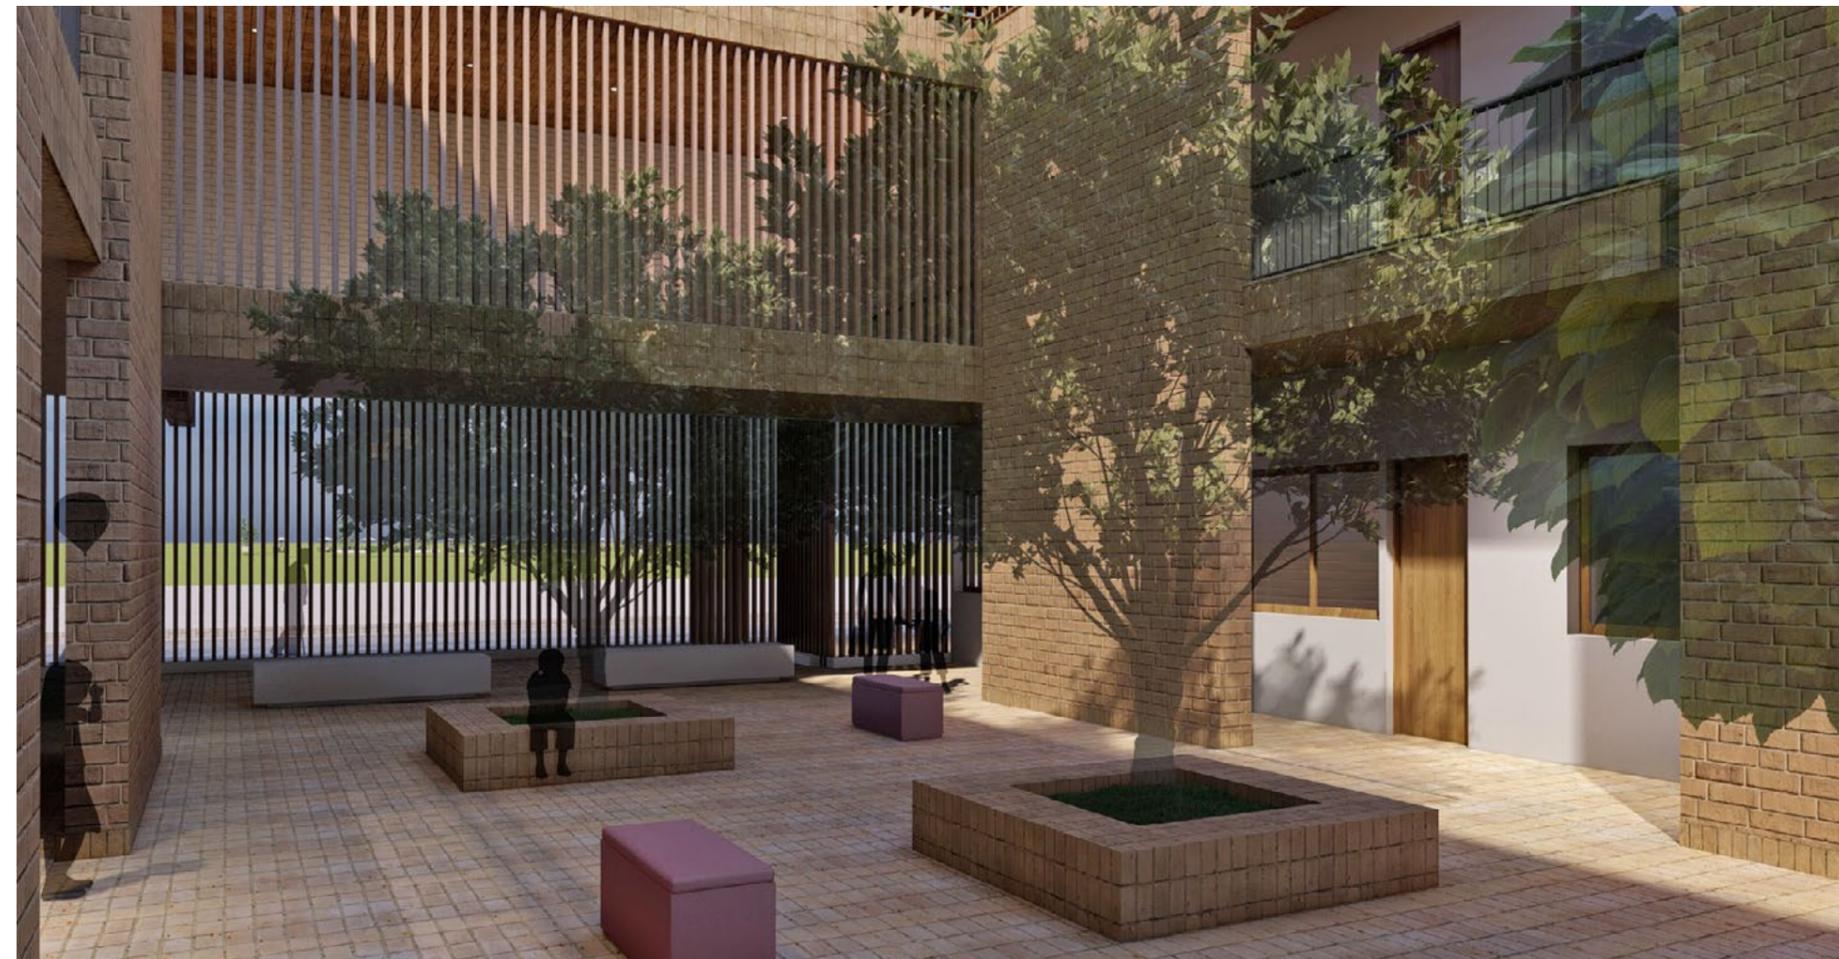
AMPLIACIÓN 7

- 06 Dormitorio
- 07 Zona de descanso
- 23 Lavandería
- 24 Aula
- 27 Sala comunal
