**Diseño de la red de distribución de agua potable en el centro
parroquial de El Cabo, Cantón Paute, Provincia del Azuay**

Trabajo de grado previo a la obtención del título de:
INGENIERO CIVIL CON MENSIÓN EN GERENCIA DE
CONSTRUCCIONES

Autor:
BOLIVAR JOSÉ ONCE BARRERA

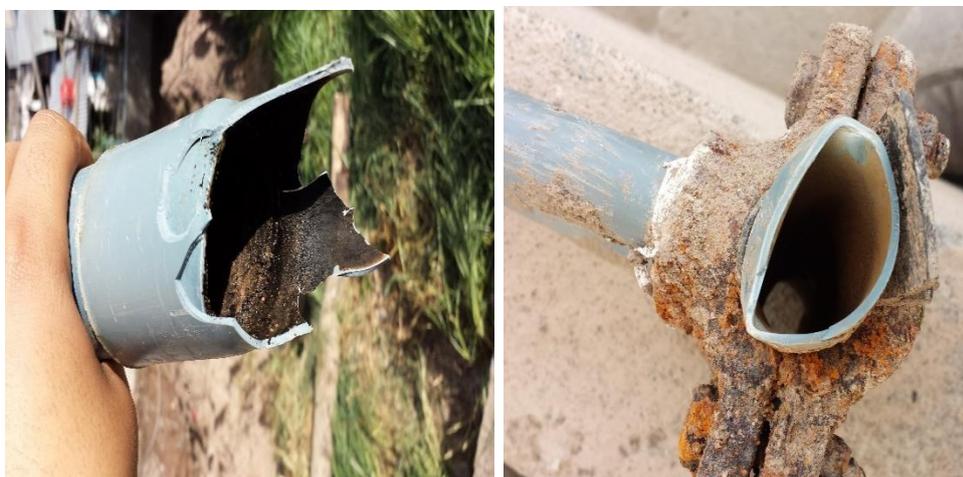
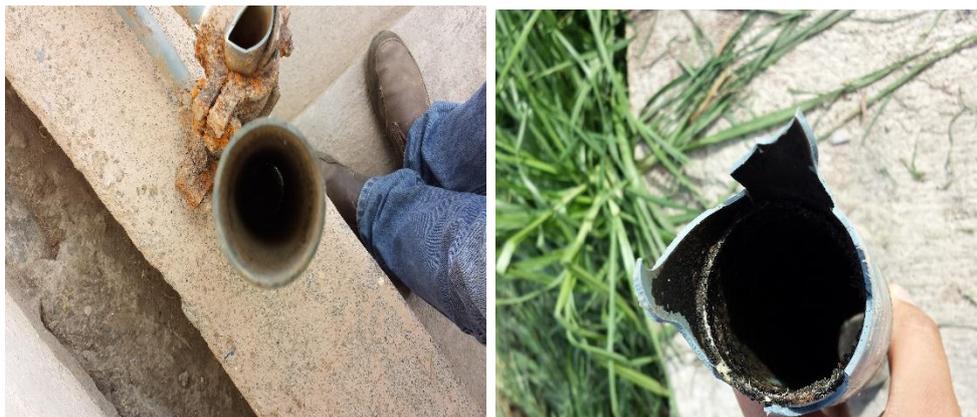
- Pérdida de la calidad del agua, esto se da ya que las tuberías de la red de distribución se encuentran contaminadas con algún tipo de material, haciendo que cuando el agua entra en contacto con la red de distribución se vaya contaminando, el problema en este caso es por el abandono que se dio a la red de distribución al no efectuar un mantenimiento adecuado.
