**UNIVERSIDAD DEL AZUAY**

**Evaluación estructural de la entidad hospitalaria “Hospital  
Vicente Corral Moscoso” de la ciudad de Cuenca –  
provincia del Azuay para cuantificar las amenazas y  
vulnerabilidad de la edificación hospitalaria**

**TRABAJO DE GRADUACIÓN PREVIO A LA OBTENCIÓN DEL TÍTULO DE  
INGENIERO CIVIL CON MENCIÓN EN GERENCIA DE CONSTRUCCIONES**

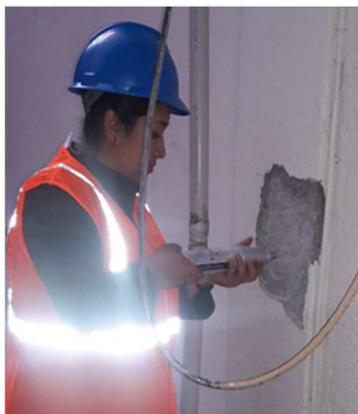
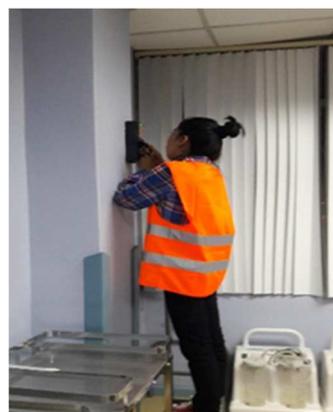
Figura 2.2: Ensayos no destructivos (END) en columnas.

Se identificaron 27 familias de columnas donde las dimensiones, armados, diámetro de varillas, estribos y resistencia de los elementos estructurales se recopilaron al realizar los ensayos no destructivos (END).

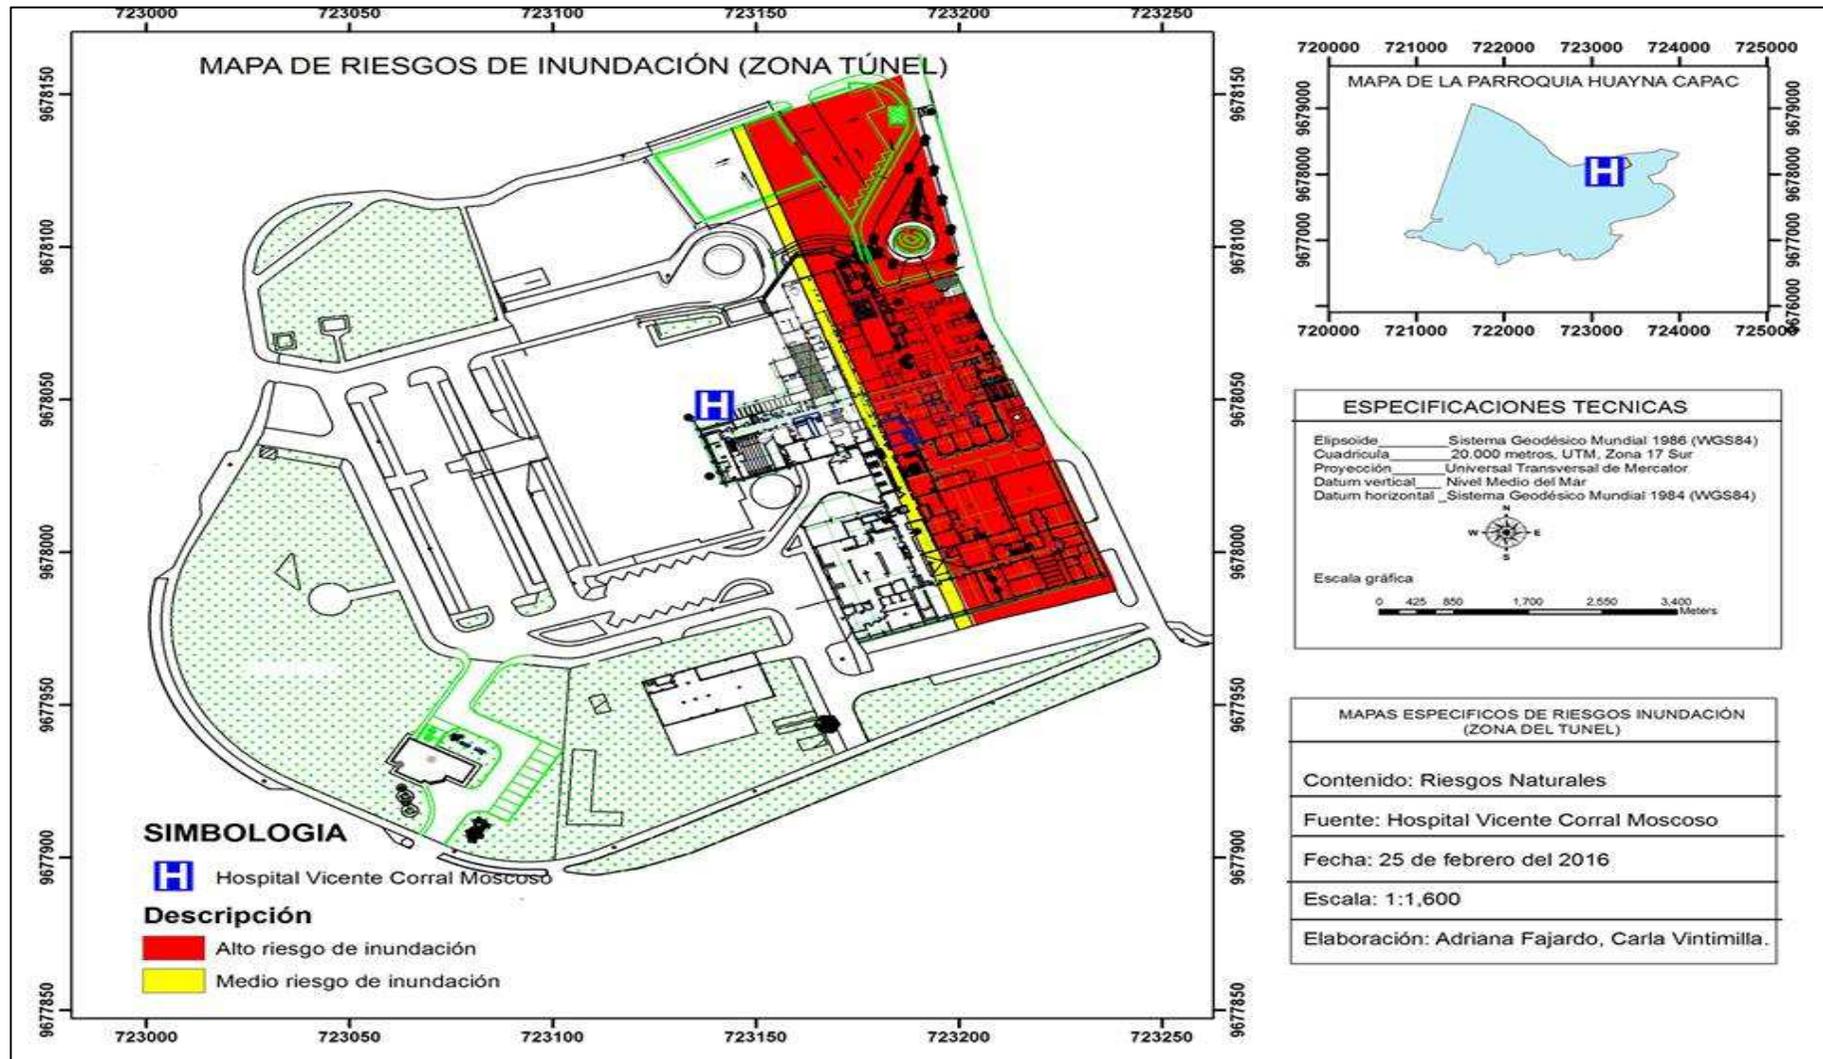
- **Medio riesgo de inundación:** Cuando se inunda el túnel pero no hay rebosamiento de aguas servidas a las demás áreas del hospital, causando malos olores y propagación de vectores sanitarios.

Figura 2.14: Mapa riesgos de inundación debido a penetración de río.

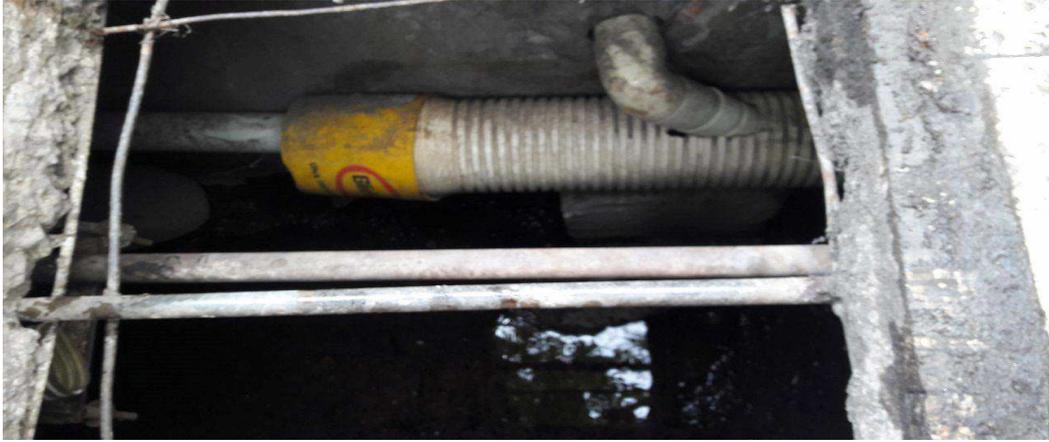
En la siguiente foto se puede observar el estado del sistema de recolección de aguas servidas de la unidad hospitalaria.

Figura 2.15: Estado de la Tubería de desagüe.

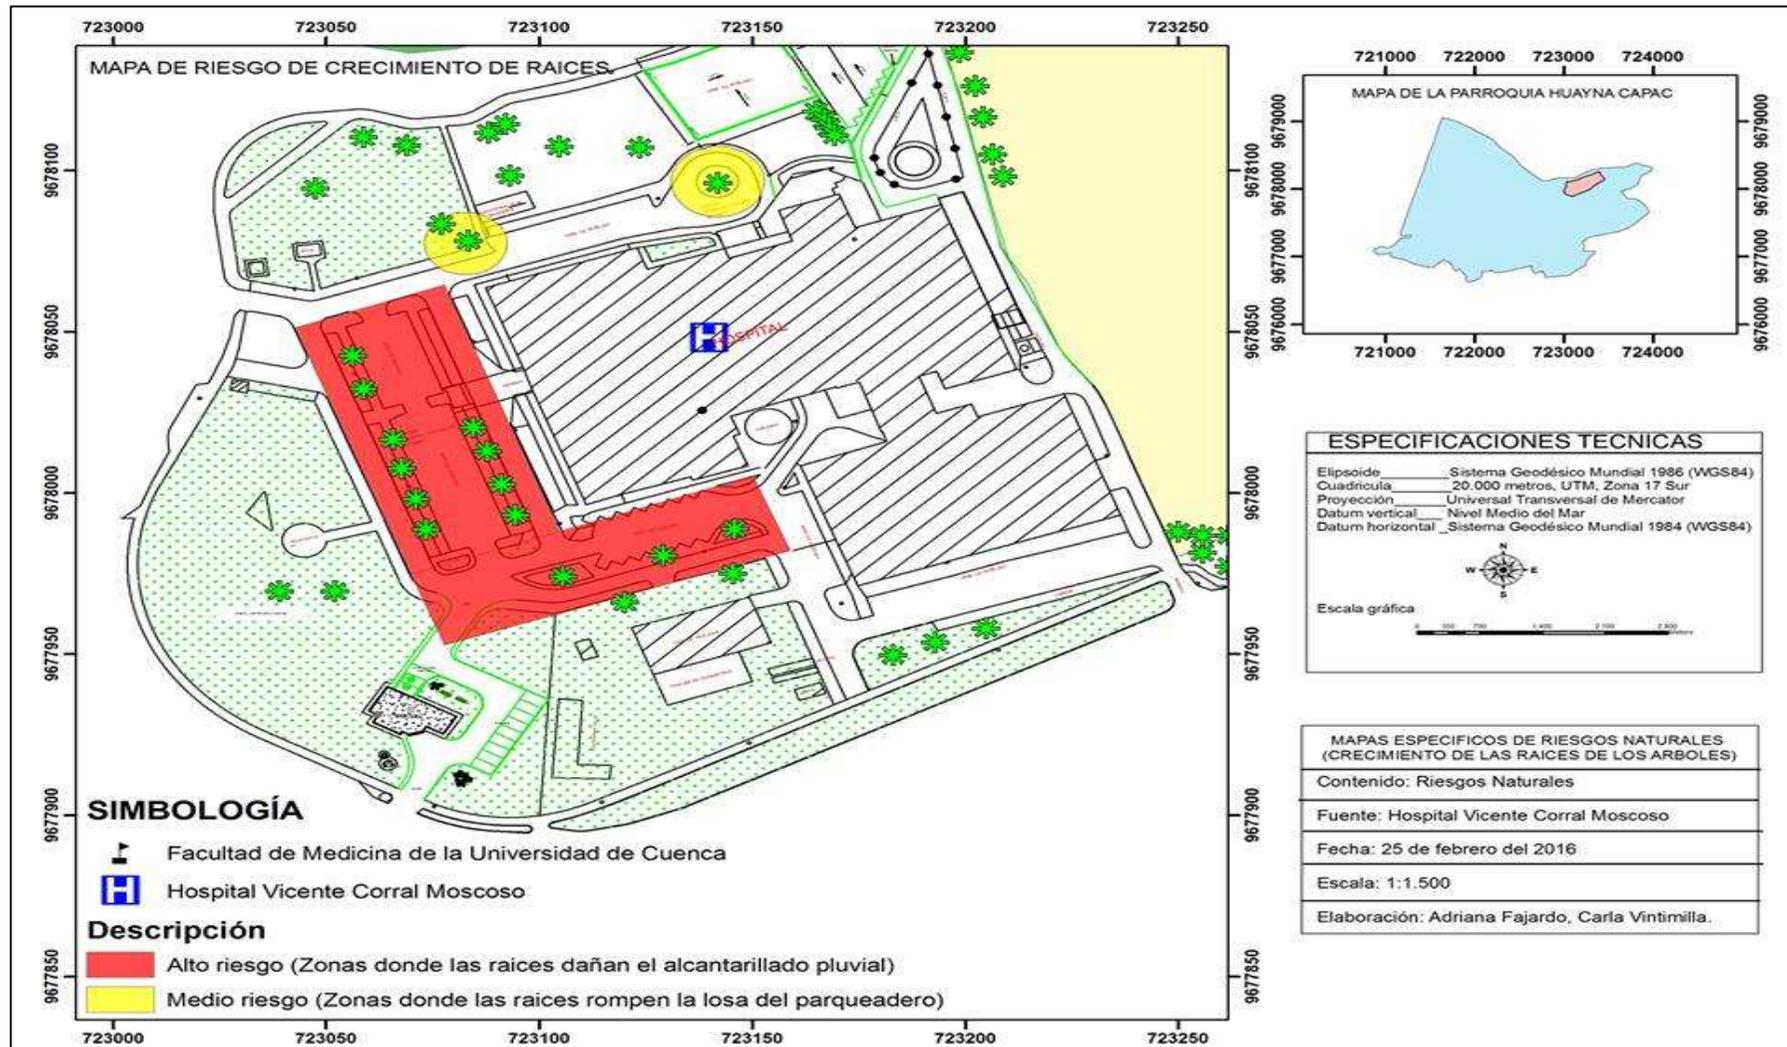
Por otro lado, las raíces de los árboles adyacentes representan un grave problema, existen raíces profundas que rompen las tuberías y provocan el colapso de redes de alcantarillado pluvial, todo esto conlleva al derrame de aguas servidas que provoca malos olores, propagación de vectores y contaminación.

Figura 2.16: Mapa de riesgo (Raíces de árboles)

- **Alto riesgo:** Zonas de paso de tuberías de alcantarillado pluvial; se puede identificar la zona lateral y delantera del parqueadero, producen inundaciones menores.
- **Medio riesgo:** zonas que rompen la losa del parqueadero.

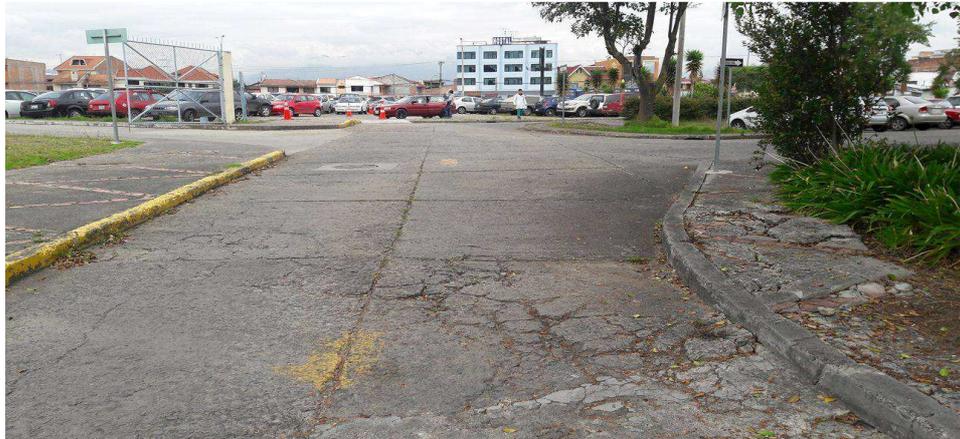
Figura 2.17: Levantamiento de la losa de hormigón debido a las raíces de los árboles.

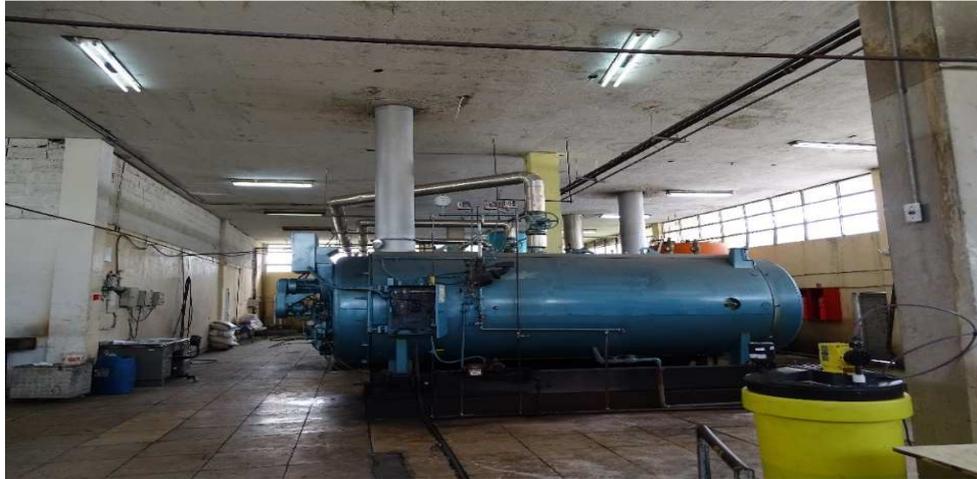
El hospital cuenta con una casa de máquinas donde se encuentra almacenado los combustibles, calderas y generadores, las instalaciones no cuentan con suficiente ventilación ni un sistema contra incendios adecuado de alerta temprana o gas inerte.

Figura 2.18: Casa de máquinas del hospital Vicente Corral Moscoso

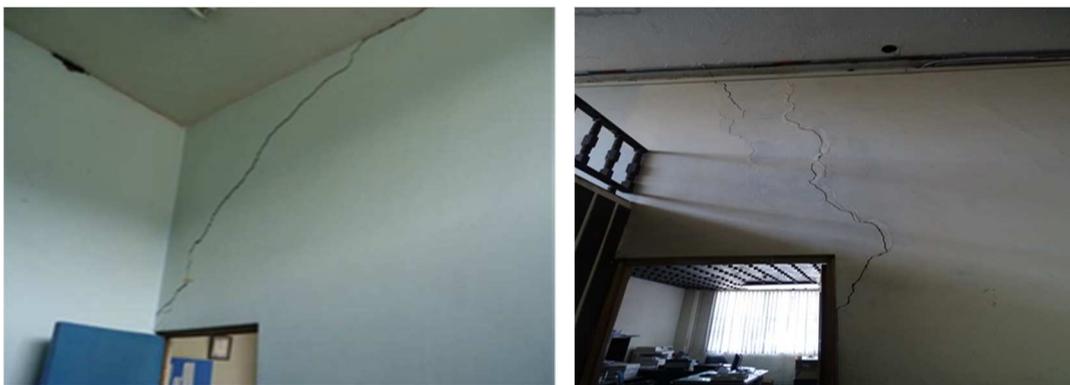
Constructivamente todos los bloques son de hormigón armado con pórticos y losas que se encuentra en buen estado, sin alteración en los materiales estructurales como grietas, deformaciones, oxidación en varillas o pérdida de sección; sin embargo se observan fisuras en la mampostería del departamento de mantenimiento provocado por un asentamiento diferencial; en base a la información proporcionada por el personal y técnicos del hospital la fisura mantiene la misma longitud y espesor desde hace varios años y se considera es superficial y no afecta a la estructura.

Figura 2.19: Fisura en mampostería

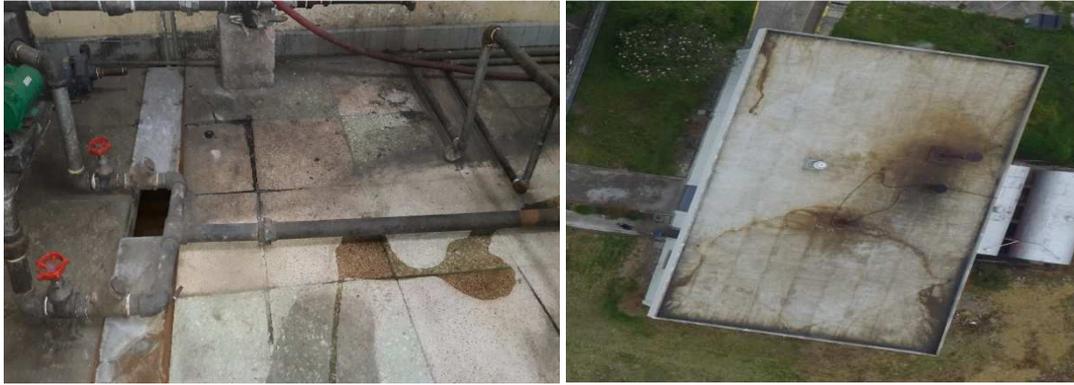
Figura 2.20: Deflexiones en losas

En el cuarto de máquinas se observa deflexiones y presencia de humedad en la losa de piso y de cubierta.

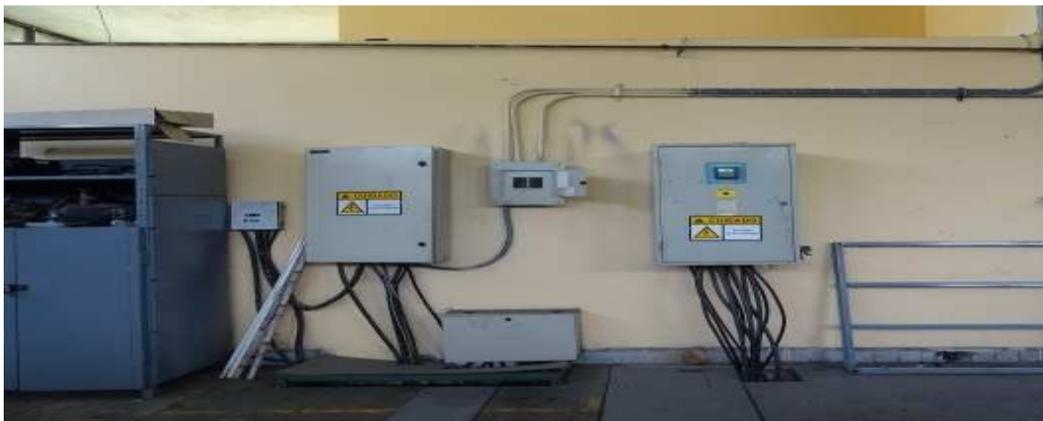
Debido a la variación de voltaje que se genera se corre el riesgo de dañar equipos de vital importancia; muchas veces se opta por apagar los equipos para evitar el colapso mientras ocurren estos eventos, el generador se encuentra protegido de la intemperie, pero está cercano a las calderas lo que involucra un peligro de incendio y/o explosión; se cuenta con un generador exclusivo para la zona de emergencia.

Figura 2.23: Generadores de energía ubicados en el cuarto de máquinas.

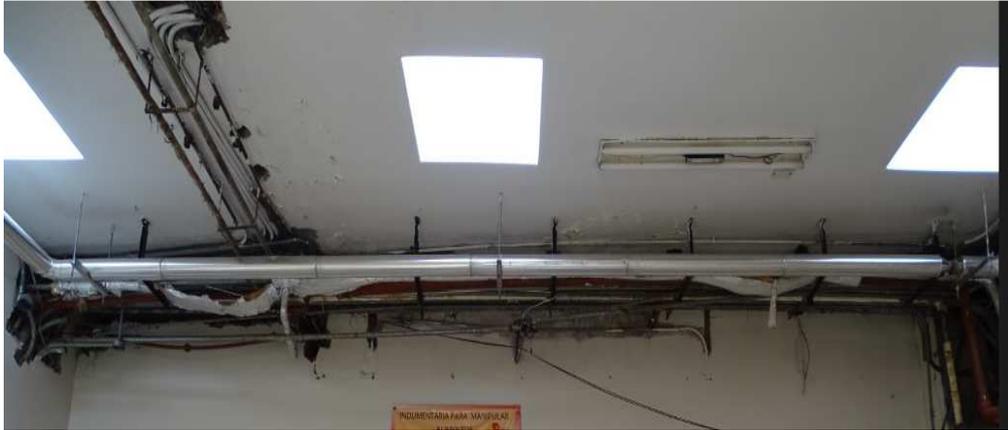
El sistema eléctrico en malas condiciones provocó en el año 2003 un cortocircuito que quemó un termo-cuna y un monitor fetal en la sala de obstetricia.

Figura 2.24: Cableado eléctrico.

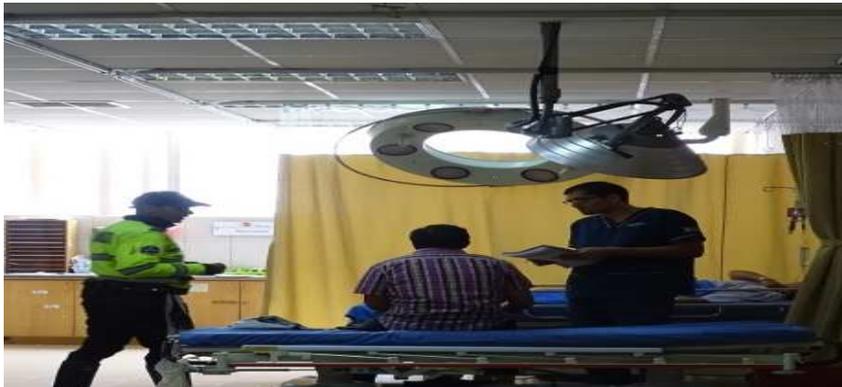
Figura 2.25: Empotramiento de lámparas al cielo falso

El hospital cuenta con iluminación necesaria en los sitios claves, los cuales están correctamente empotrados.

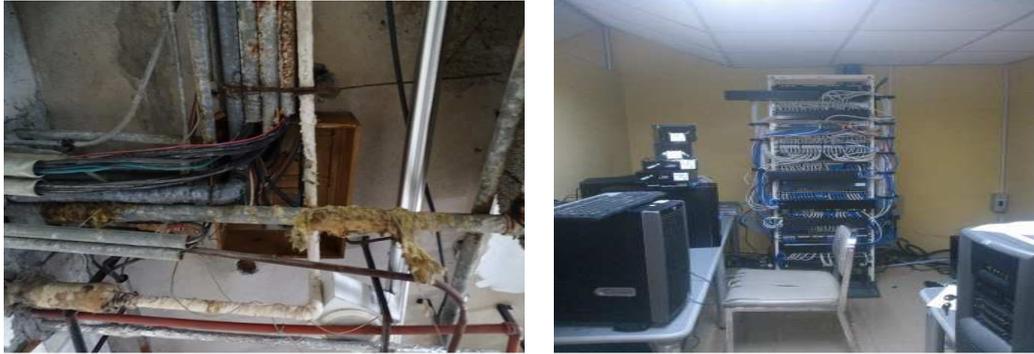
Figura 2.26: Sistema de telecomunicaciones

Los sistemas de baja corriente están en constante cambio de acuerdo a las necesidades del hospital, en ciertas áreas existen cables sueltos y desordenados, el servidor no se encuentra correctamente asegurado y corre el riesgo de desplomarse.

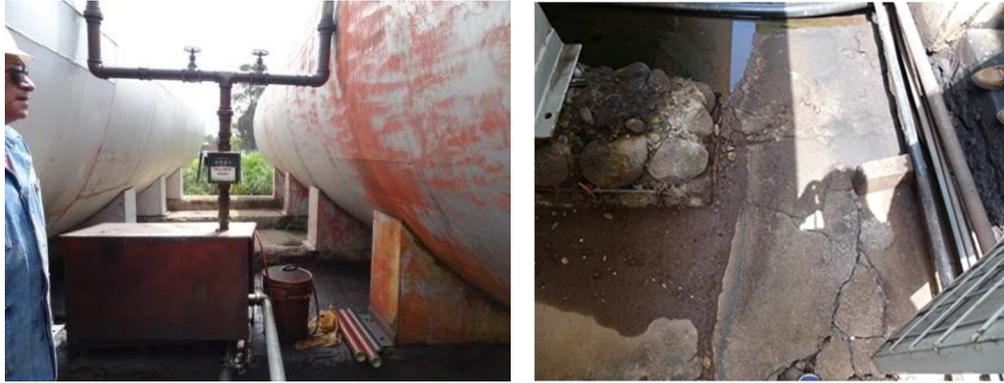
Figura 2.27: Almacenamiento de Diésel (Apoyos en mal estado)

Los tanques no se encuentran bien anclados, por estar expuestos a la intemperie se ha producido hundimientos en los lugares donde se encuentran los apoyos, esto significa un gran riesgo al hospital, en caso de un movimiento sísmico pueden caerse y romper las tuberías dejando sin abastecimiento a la entidad hospitalaria.

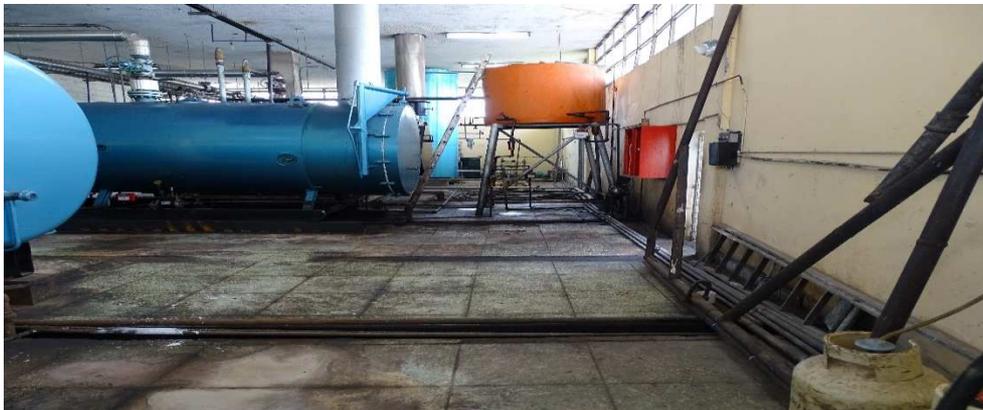
Figura 2.28: Cuarto de máquinas (calderas y depósito de combustible)

Los depósitos de combustible no están seguros, se encuentran en el mismo lugar las calderas y los generadores de energía.

La zona no tiene la señalización adecuada, falta de iluminación, la ventilación no es la apropiada para este tipo de lugares y los materiales de construcción no son resistente al fuego, además cabe recalcar que no tiene un correcto sistema contra incendios ni la cantidad necesaria de extintores en el área de almacenaje. Las válvulas, tuberías y uniones se encuentran en regulares condiciones.

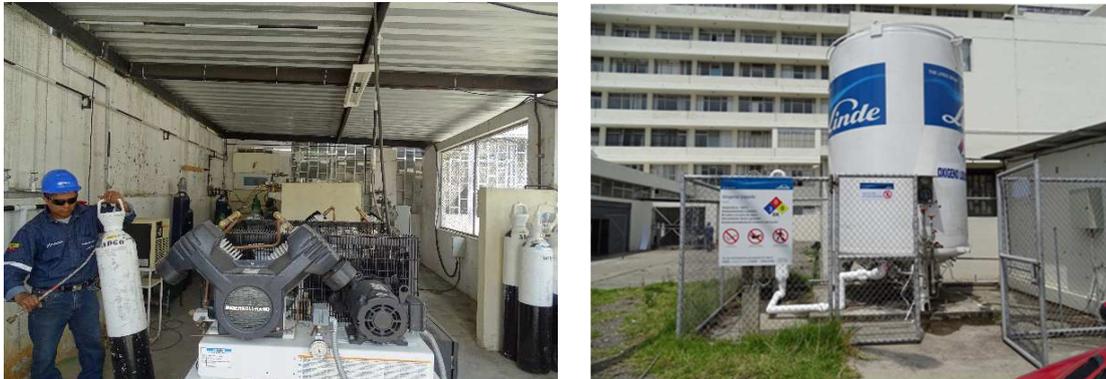
Figura 2.29: Almacenamiento de gases medicinales.

Existe un espacio destinado al almacenamiento de gases medicinales tales como: oxígeno, gas vacío, dióxido de carbono entre otros, el hospital cuenta con el almacenamiento necesario para 15 días en caso de ocurrir algún evento adverso; además posee fuentes alternas disponibles para mayor seguridad; los cilindros individuales no se encuentran correctamente anclados, en el momento de un sismo

varios de estos cilindros sobre todo aquellos que se están en las diferentes áreas del hospital sin seguridad pueden caer e impedir la circulación de escape.

Los recintos de almacenaje son accesibles, pero están propensos a inundaciones, esto se debe a que las rejillas cercanas al depósito se encuentran colmatadas.

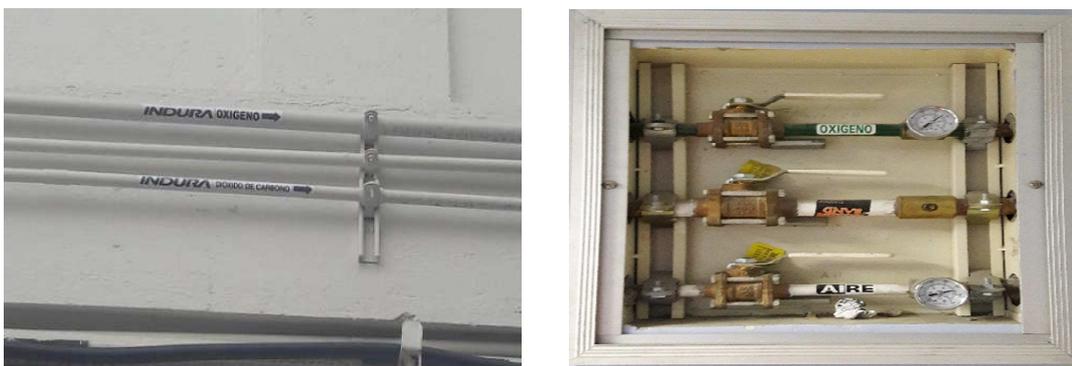
Los sistemas de distribución mediante tubería en la parte exterior del hospital están pintadas de un solo color pero identificadas con su respectivo nombre, a sí mismo en la parte interior del hospital los gases están identificados mediante un código de color y nombre; existen zonas donde las cajas de revisión no cuentan con el vidrio de seguridad y se expone a una mala manipulación; aproximadamente el 60% de las tuberías, válvulas y uniones están en buen estado, se debe tomar las medidas de seguridad necesarias ya que es un riesgo que puede ser controlado.

Figura 2.30: Condición de las tuberías de gases medicinales exterior e interior.

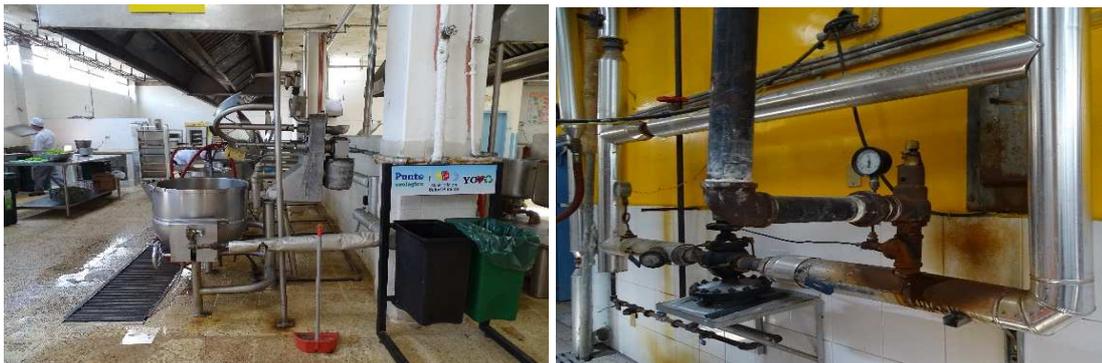
Las válvulas y uniones necesitan ser cambiadas debido a que existen pérdidas de vapor de hasta un 20% en zonas como la cocina y lavandería.

Figura 2.31: Fugas de vapor en la cocina y lavandería.

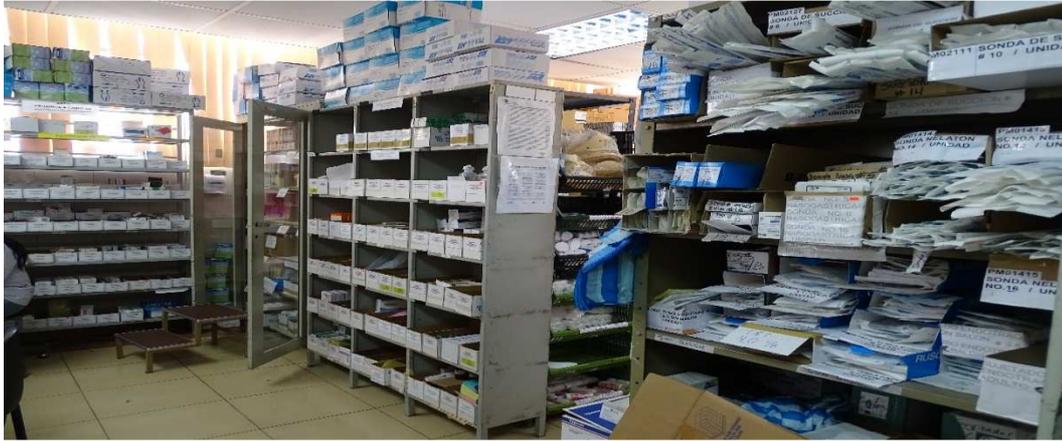
Existe una serie de bodegas que están ubicadas dentro del hospital en zonas que no fueron destinadas para este uso, por lo tanto, la vulnerabilidad es alta; los armarios y estantes no son los que la norma exige para hospitales, no son empotrados y su contenido no está asegurado; existe una tendencia a acumular cajas de cartón una sobre otra, sin tomar medidas de seguridad.

Figura 2.32: Acumulación suministros en farmacia.

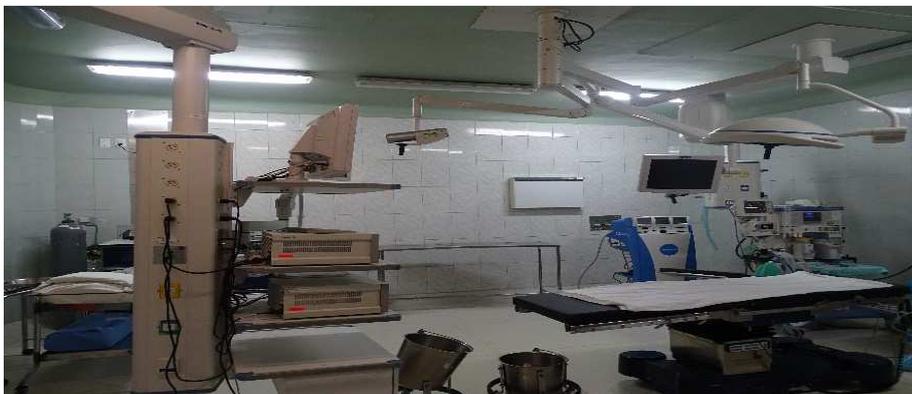
Figura 2.33: Sala de quirófano.

Los equipos pertenecientes a las salas de quirófano y recuperación, están en buenas condiciones y cumplen con las medidas de seguridad y calidad necesaria para este tipo de instalaciones.

Las salas están adecuadas con un sistema de aire acondicionado, gases medicinales y extintores. En el caso de apagones todos los equipos médicos cuentan con baterías que garantizan un tiempo de utilización entre media hora a una hora.

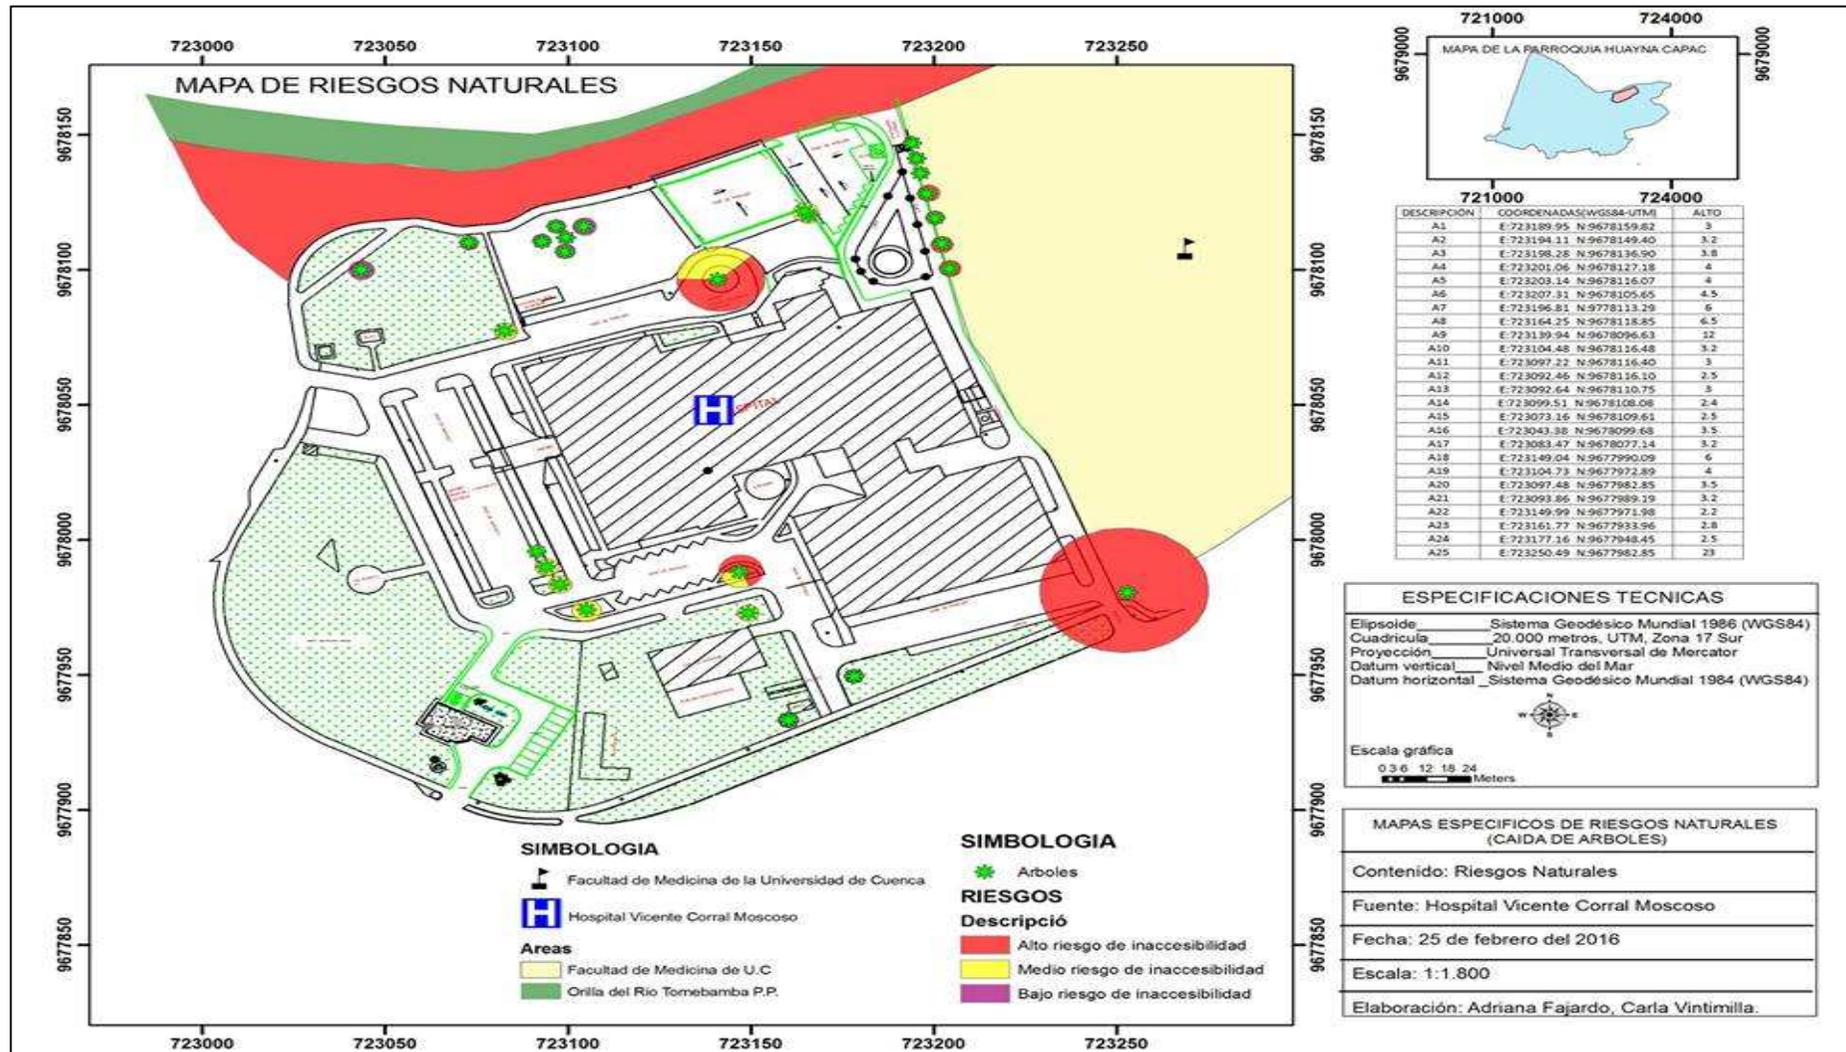
Figura 2.34: Mapa de riesgos naturales (Caída de árboles)

Para controlar este riesgo se recomienda talar las ramas de los árboles sobre todo aquellos que están en peligro de caerse y provocar accidentes.

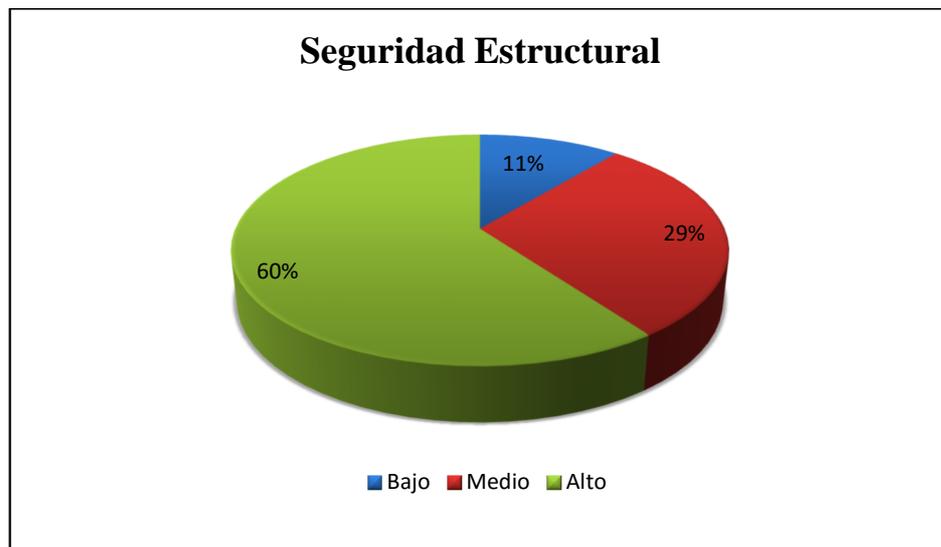
Figura 2.40: Seguridad estructural

En este gráfico se observa que el grado alto representa un 60% (posibilidad de funcionar), el grado medio un 29% y el grado bajo un 11% relacionado a la seguridad estructural.

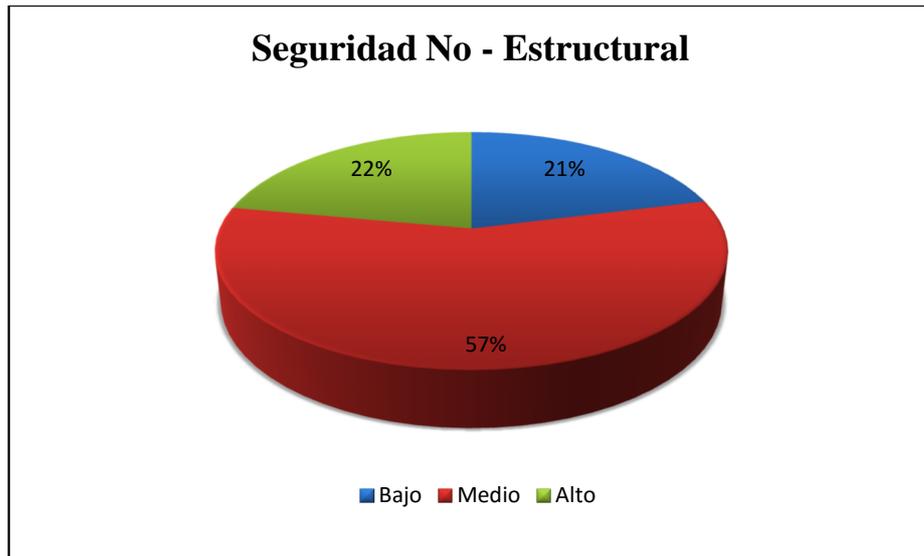
Figura 2.41: Seguridad no estructural.

Se observa que el grado alto representa un 22%, el grado medio un 57% y el grado bajo un 21% relacionado a la seguridad no-estructural.

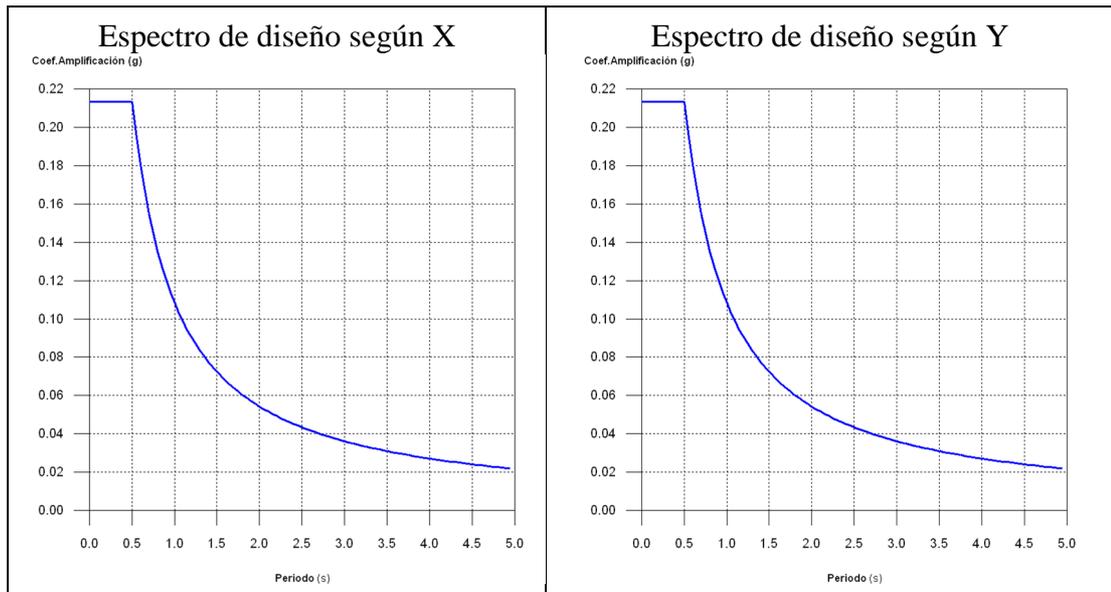
**FE:** Coeficiente de regularidad en elevación (NEC-SE-DS 2014, 5.2.3b) **FE:** 0.90

Figura 3.4: Espectro de diseño en dirección (X, Y) Tipo 1  
 Fuente: CYPE 2016. NEC-SE-DS 2014 (6.3.2)

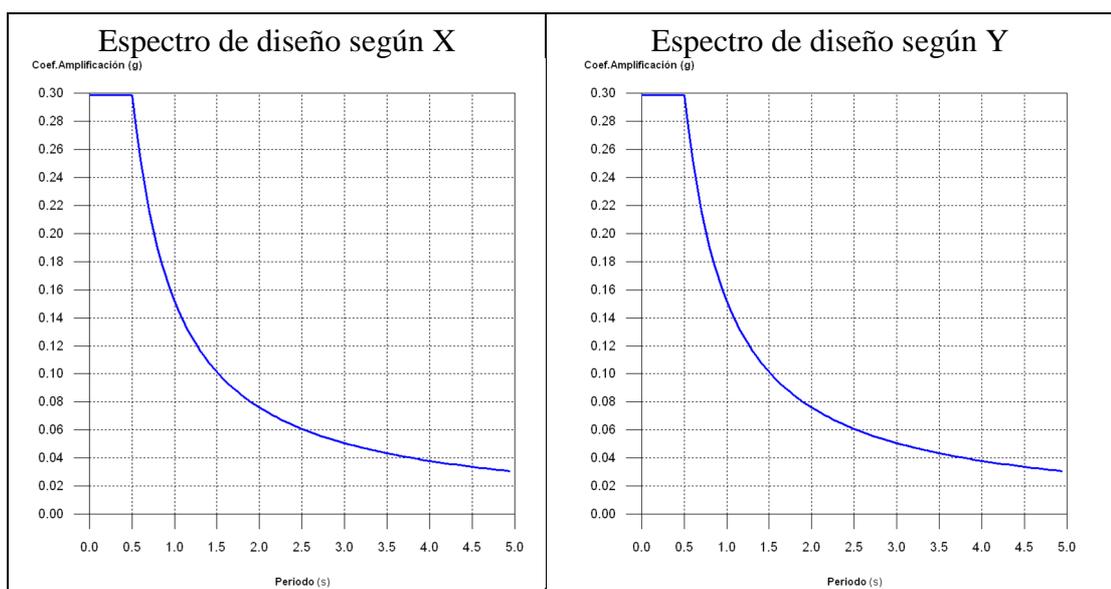
**FE**: Coeficiente de regularidad en elevación (NEC-SE-DS 2014, 5.2.3b) **FE**: 0.90

Figura 3.5: Espectro de diseño en dirección (X, Y) Tipo 2  
 Fuente: CYPE 2016. NEC-SE-DS 2014 (6.3.2)

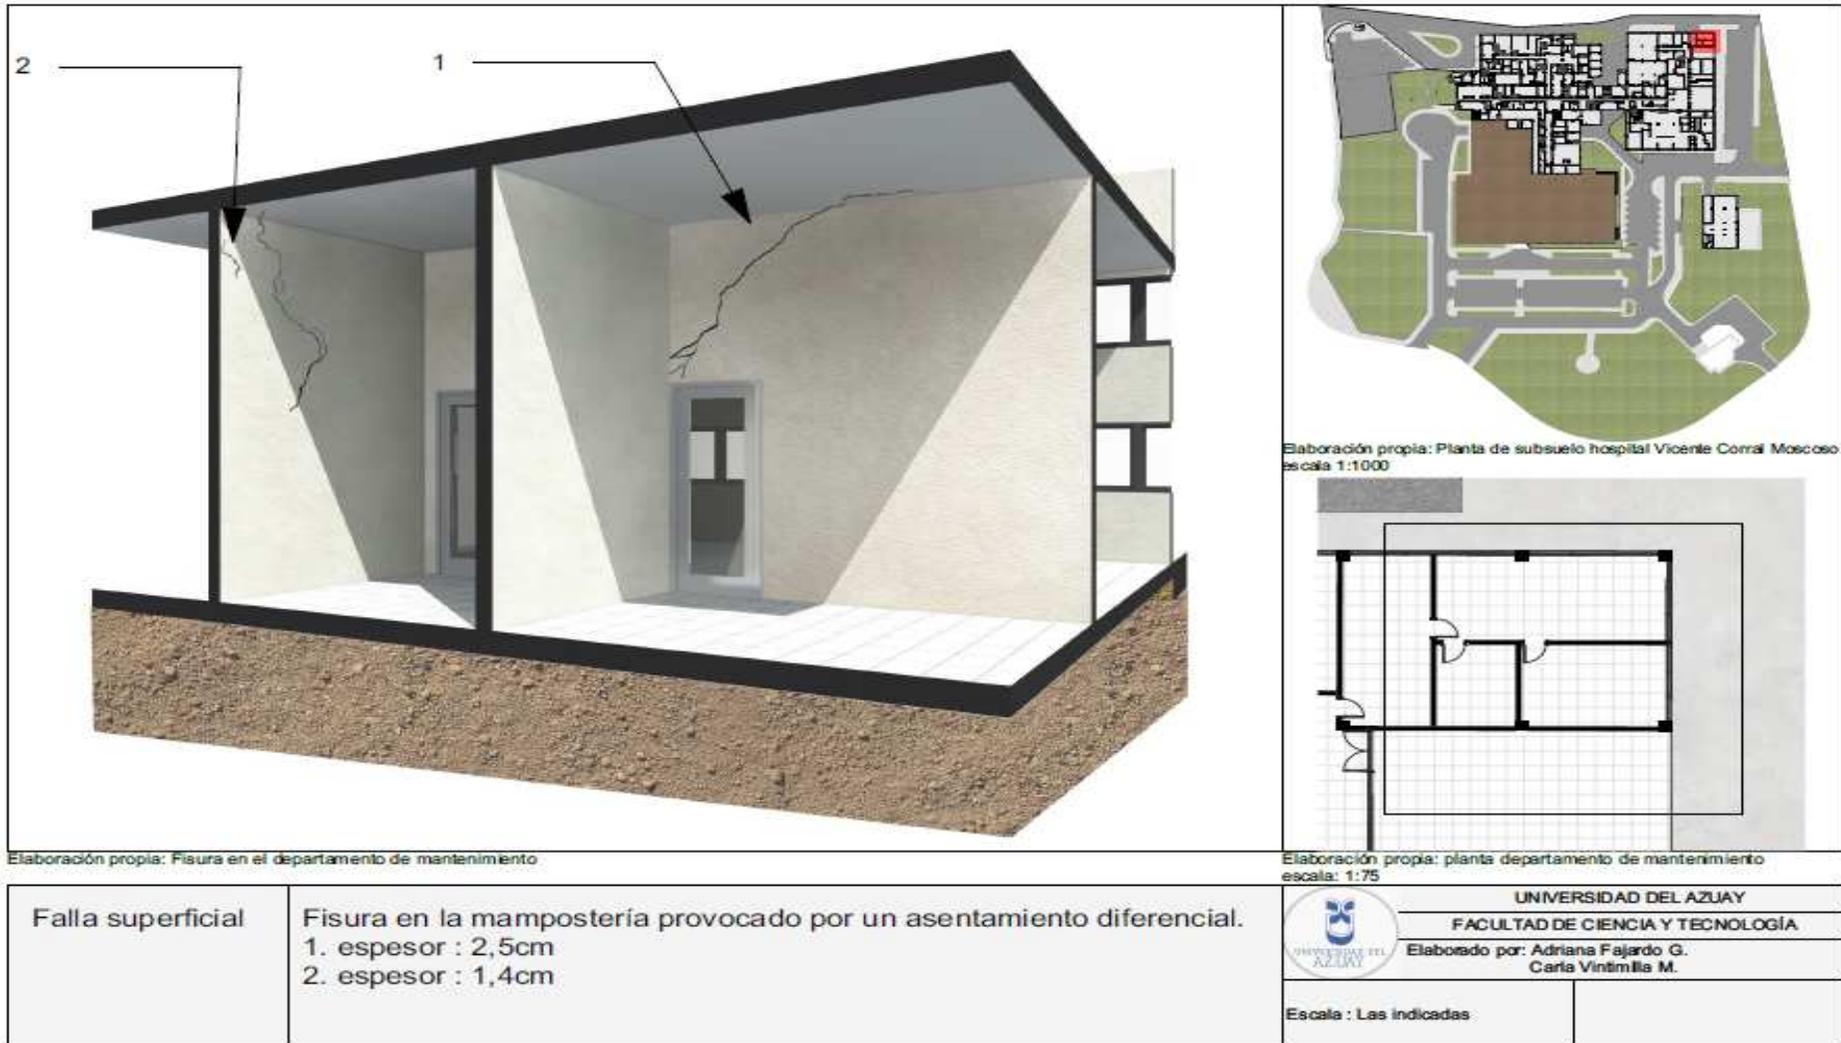
Figura 4.4: Fisura en Mampostería

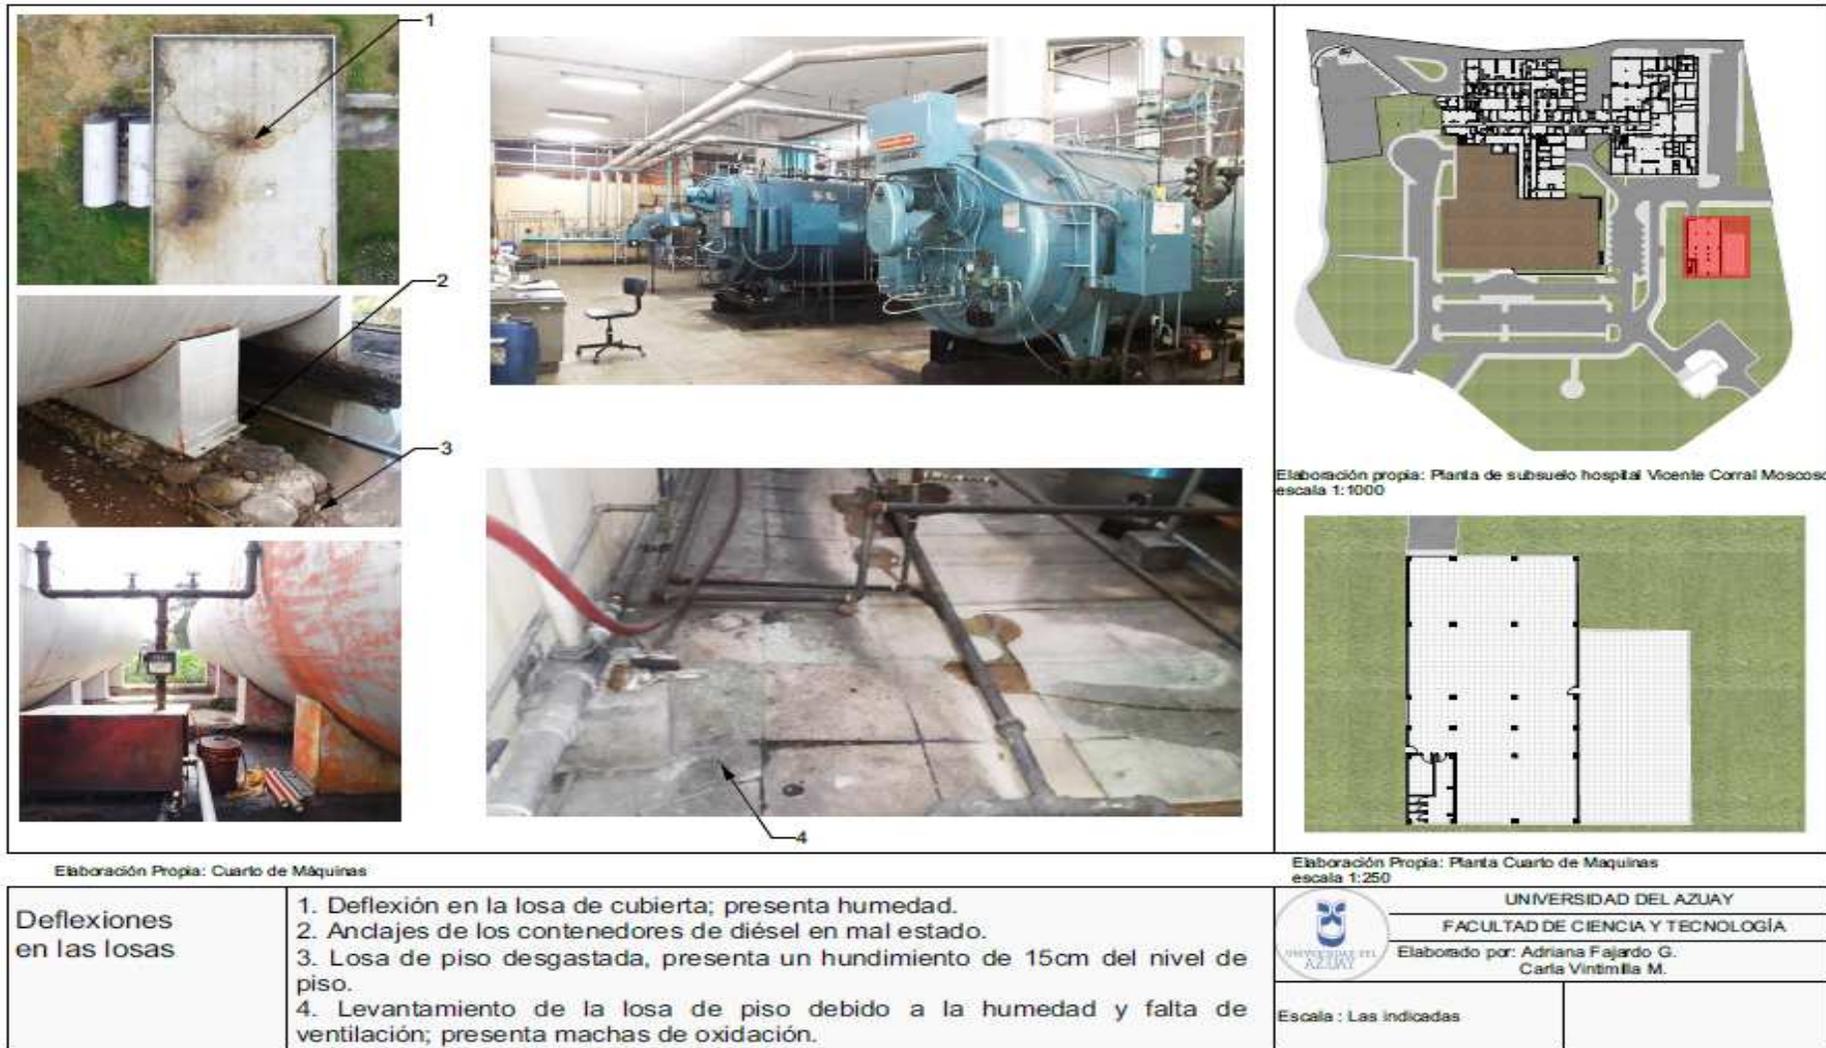
Figura 4.5: Deflexiones en Losa

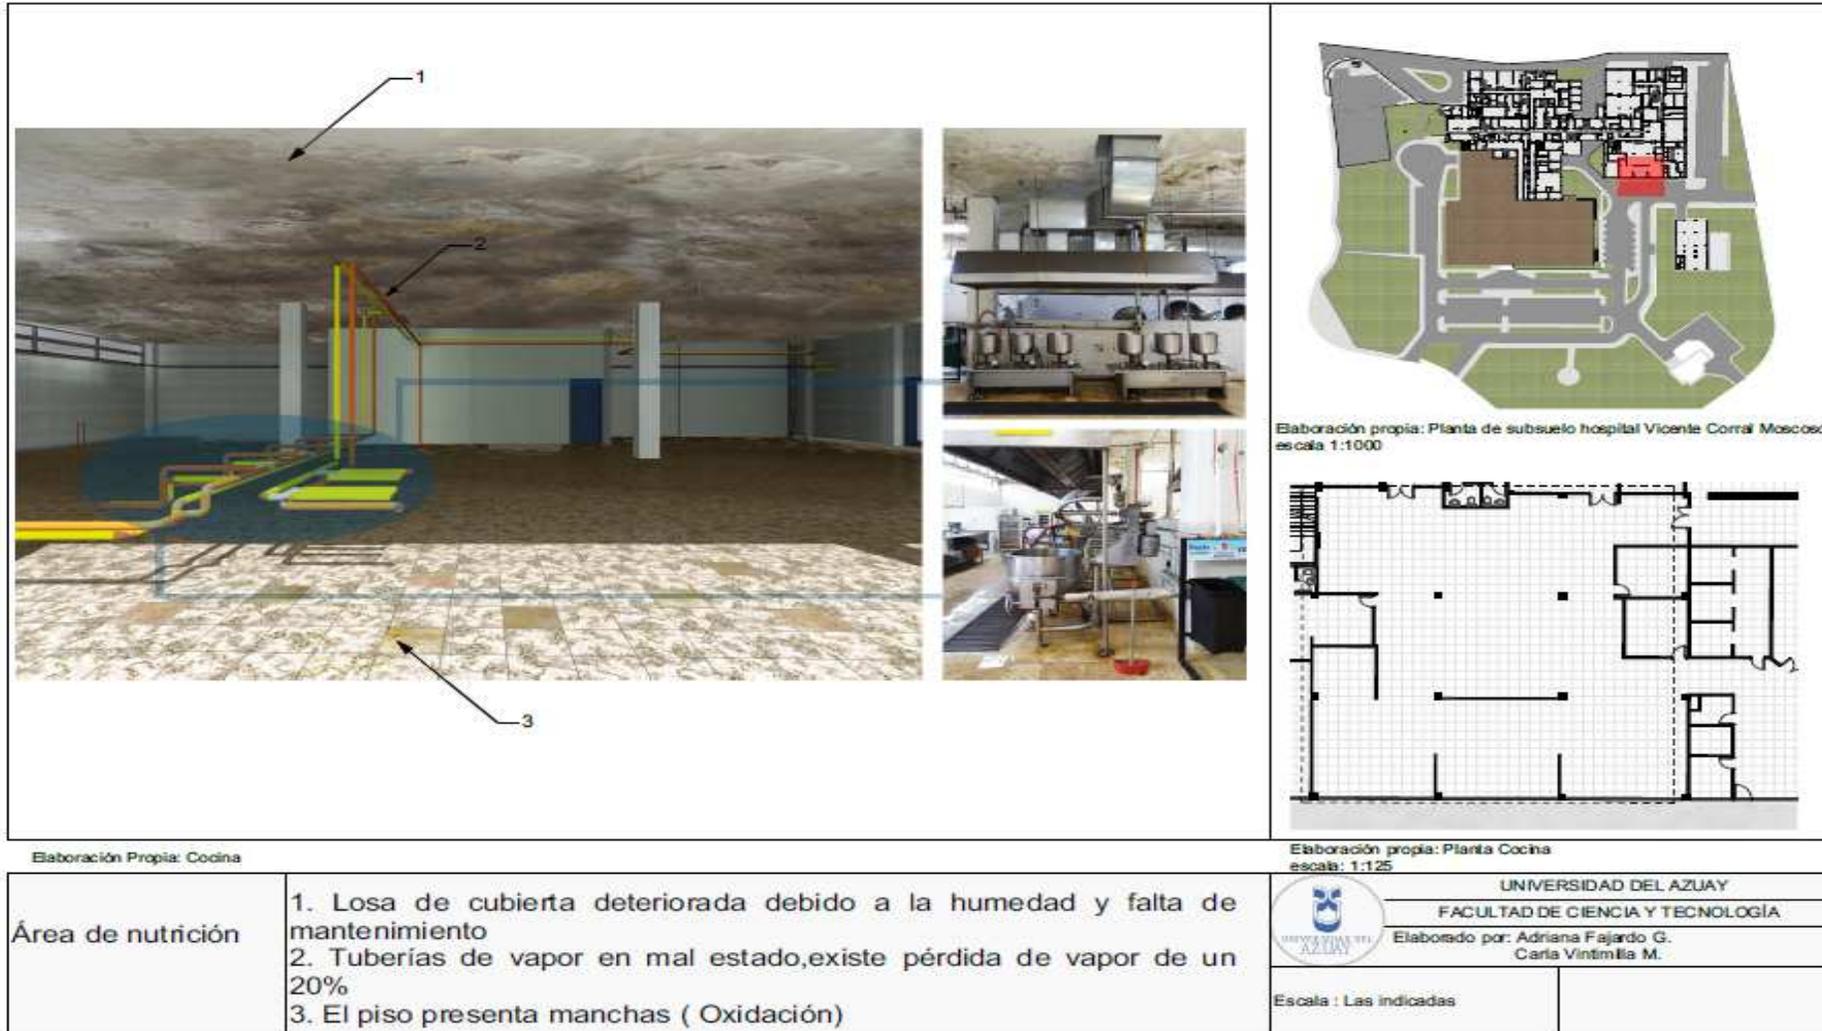
Figura 4.6: Cocina en malas condiciones.
