**UNIVERSIDAD DEL AZUAY**

**Evaluación estructural de la entidad hospitalaria “Hospital  
Vicente Corral Moscoso” de la ciudad de Cuenca –  
provincia del Azuay para cuantificar las amenazas y  
vulnerabilidad de la edificación hospitalaria**

**TRABAJO DE GRADUACIÓN PREVIO A LA OBTENCIÓN DEL TÍTULO DE  
INGENIERO CIVIL CON MENCIÓN EN GERENCIA DE CONSTRUCCIONES**

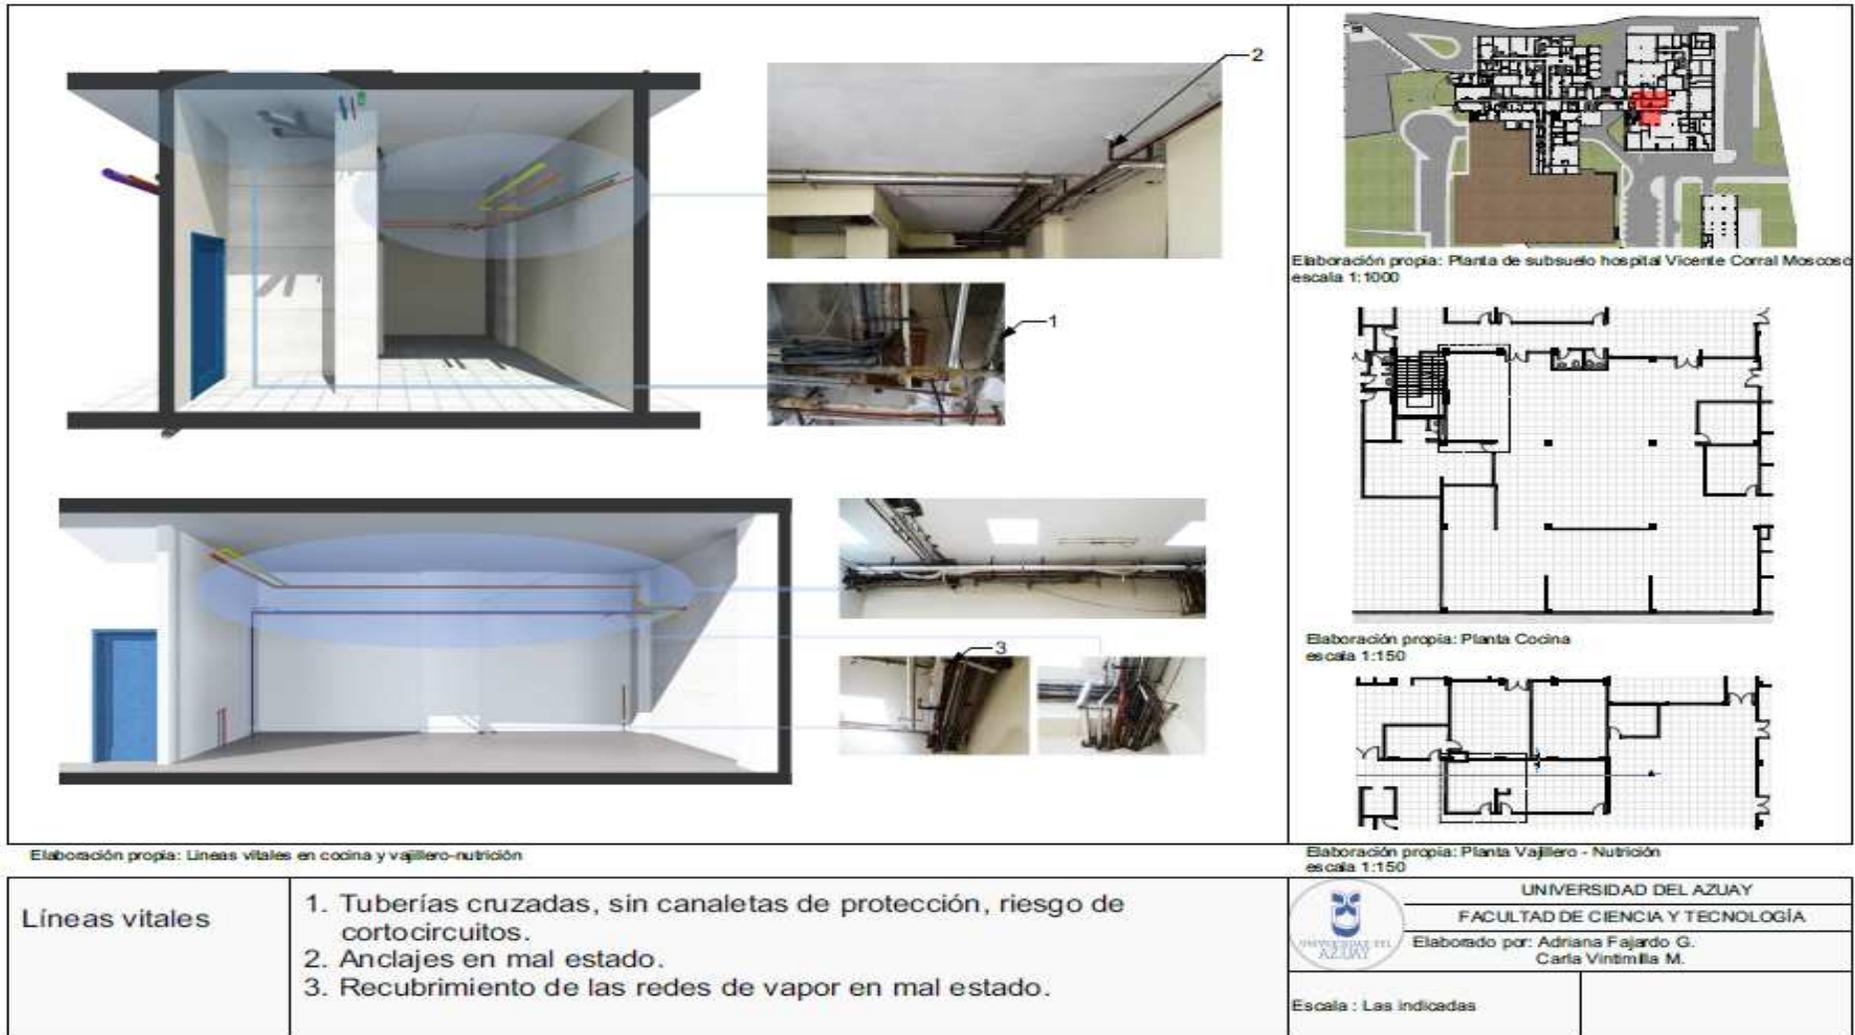
Figura 4.7: Tuberías de líneas vitales descubiertas.

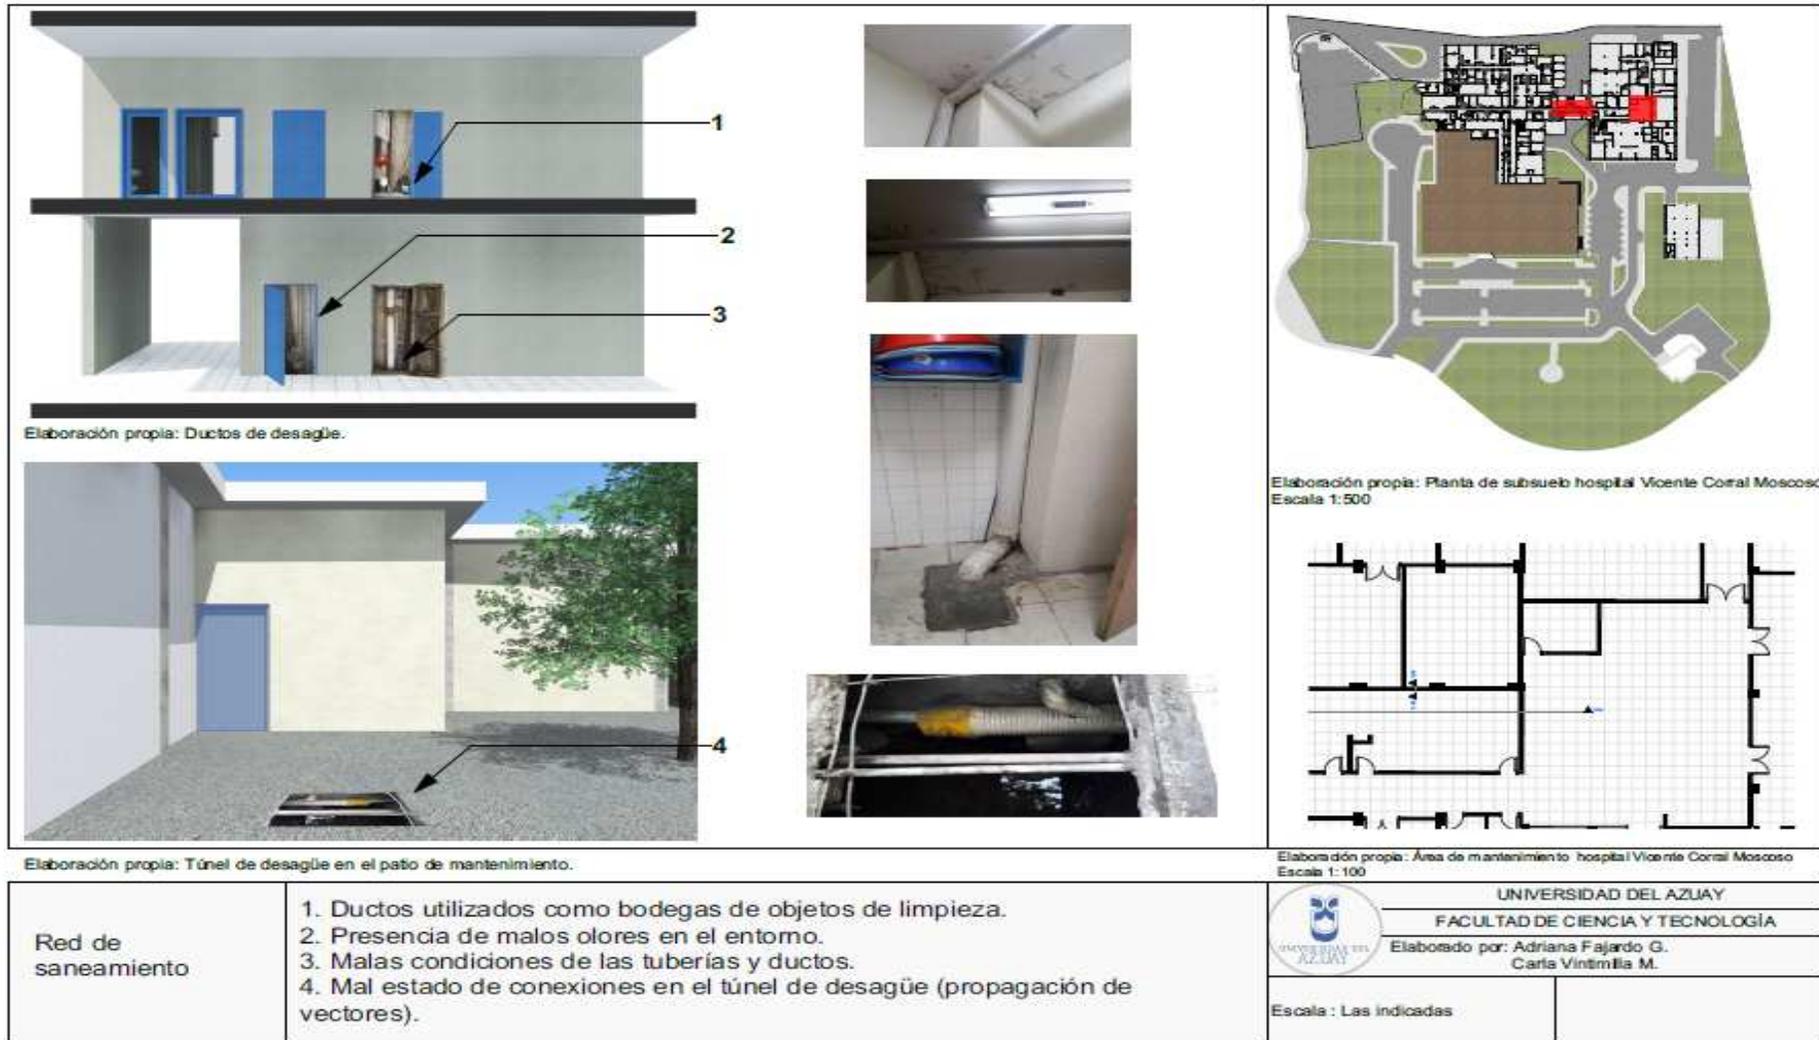
Figura 4.9: Red de saneamiento.

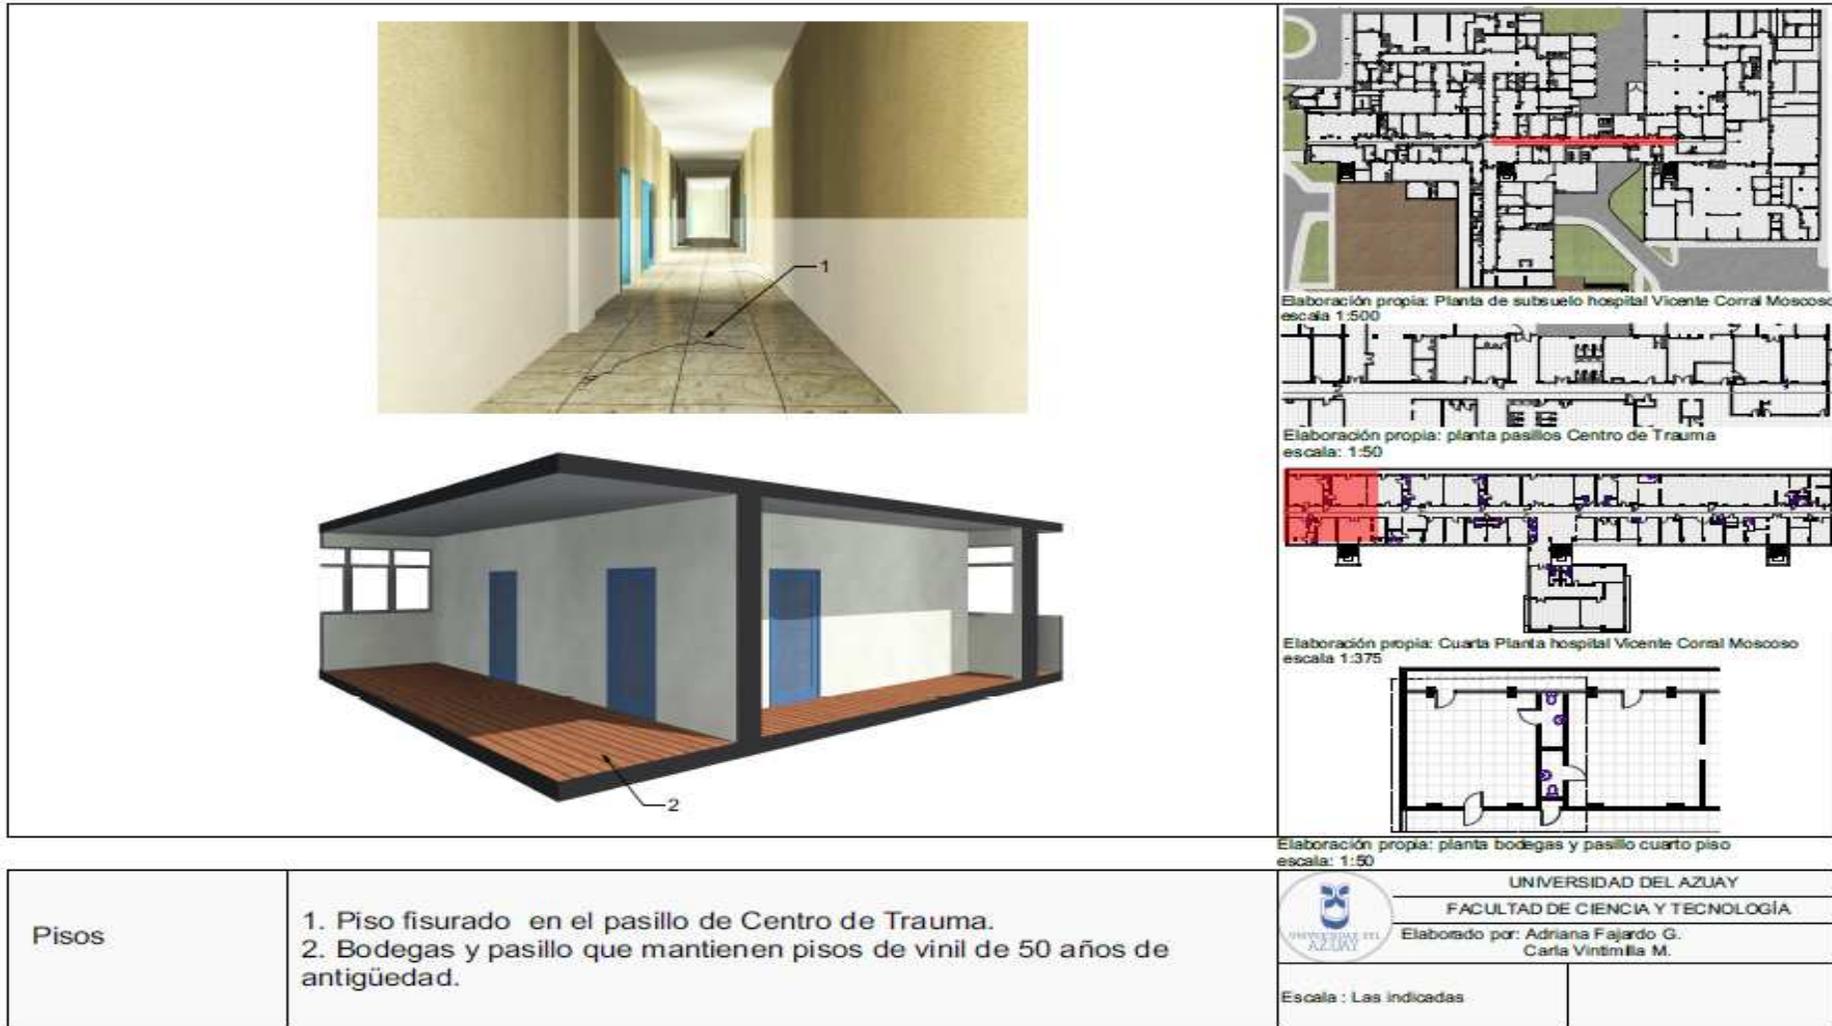
Figura 4.10: Revestimiento en pisos no adecuado.

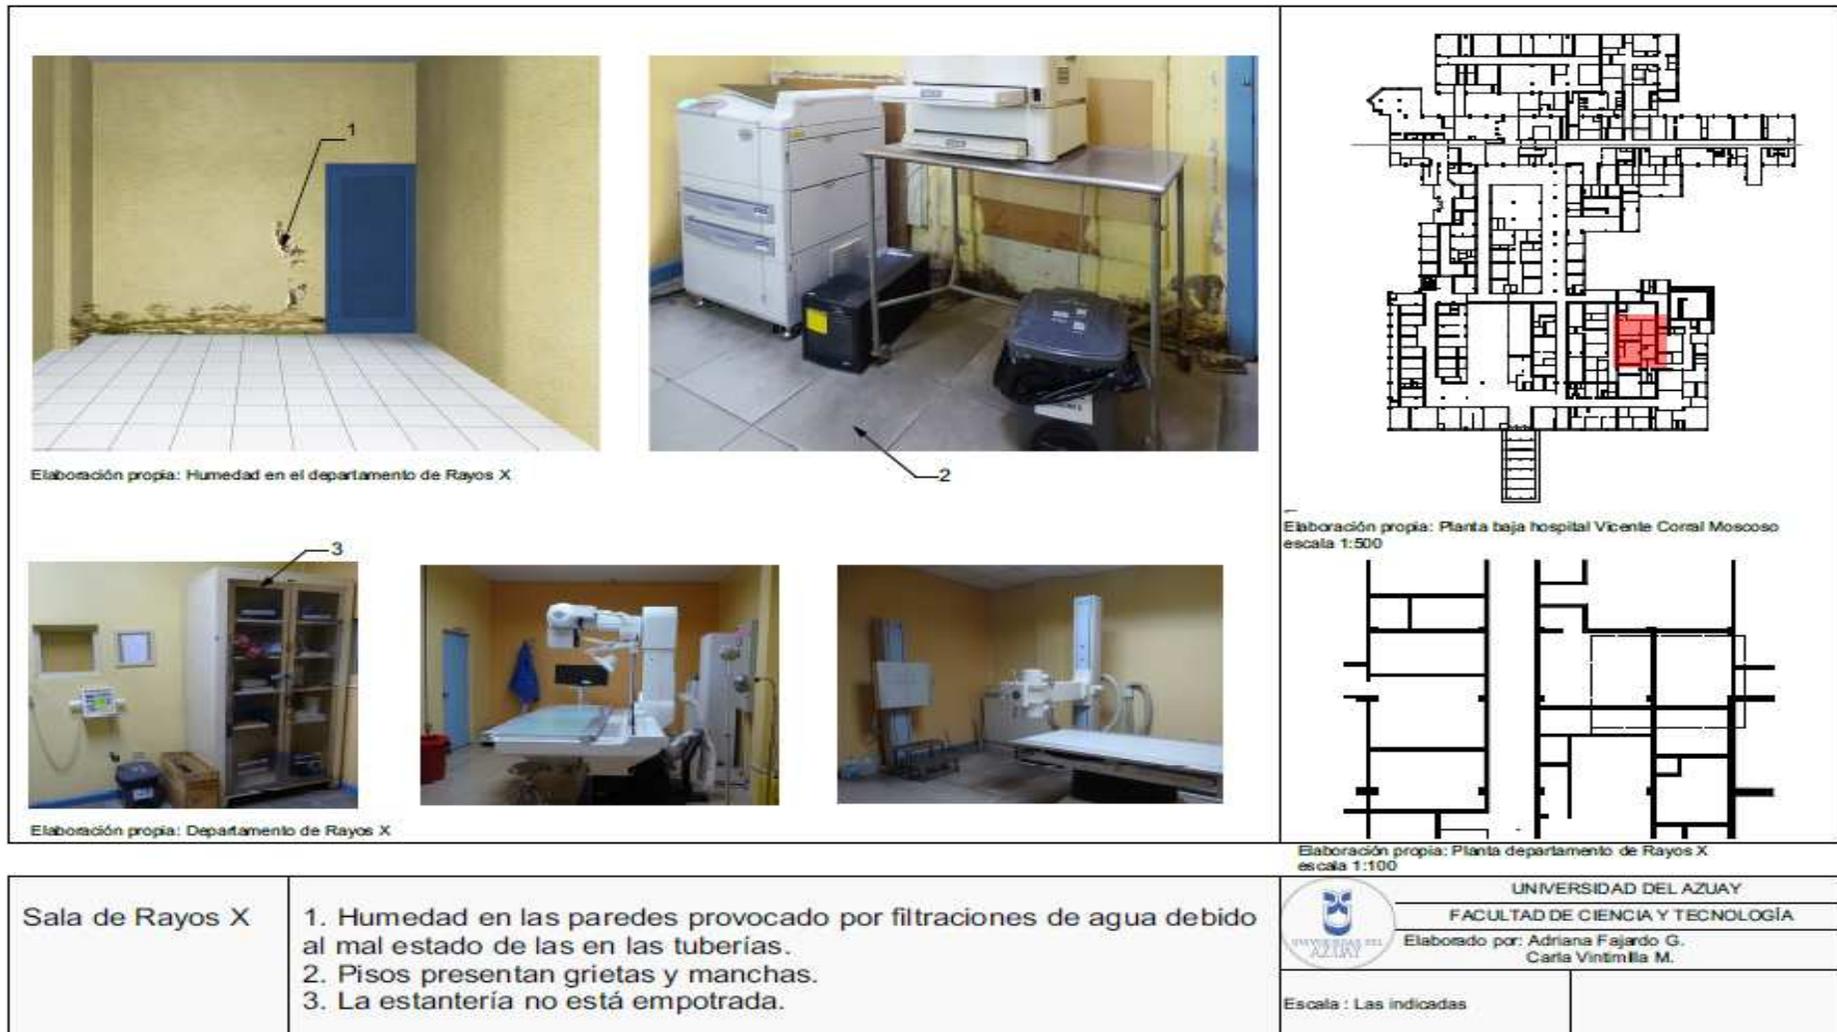
Figura 4.11: Humedad en paredes.

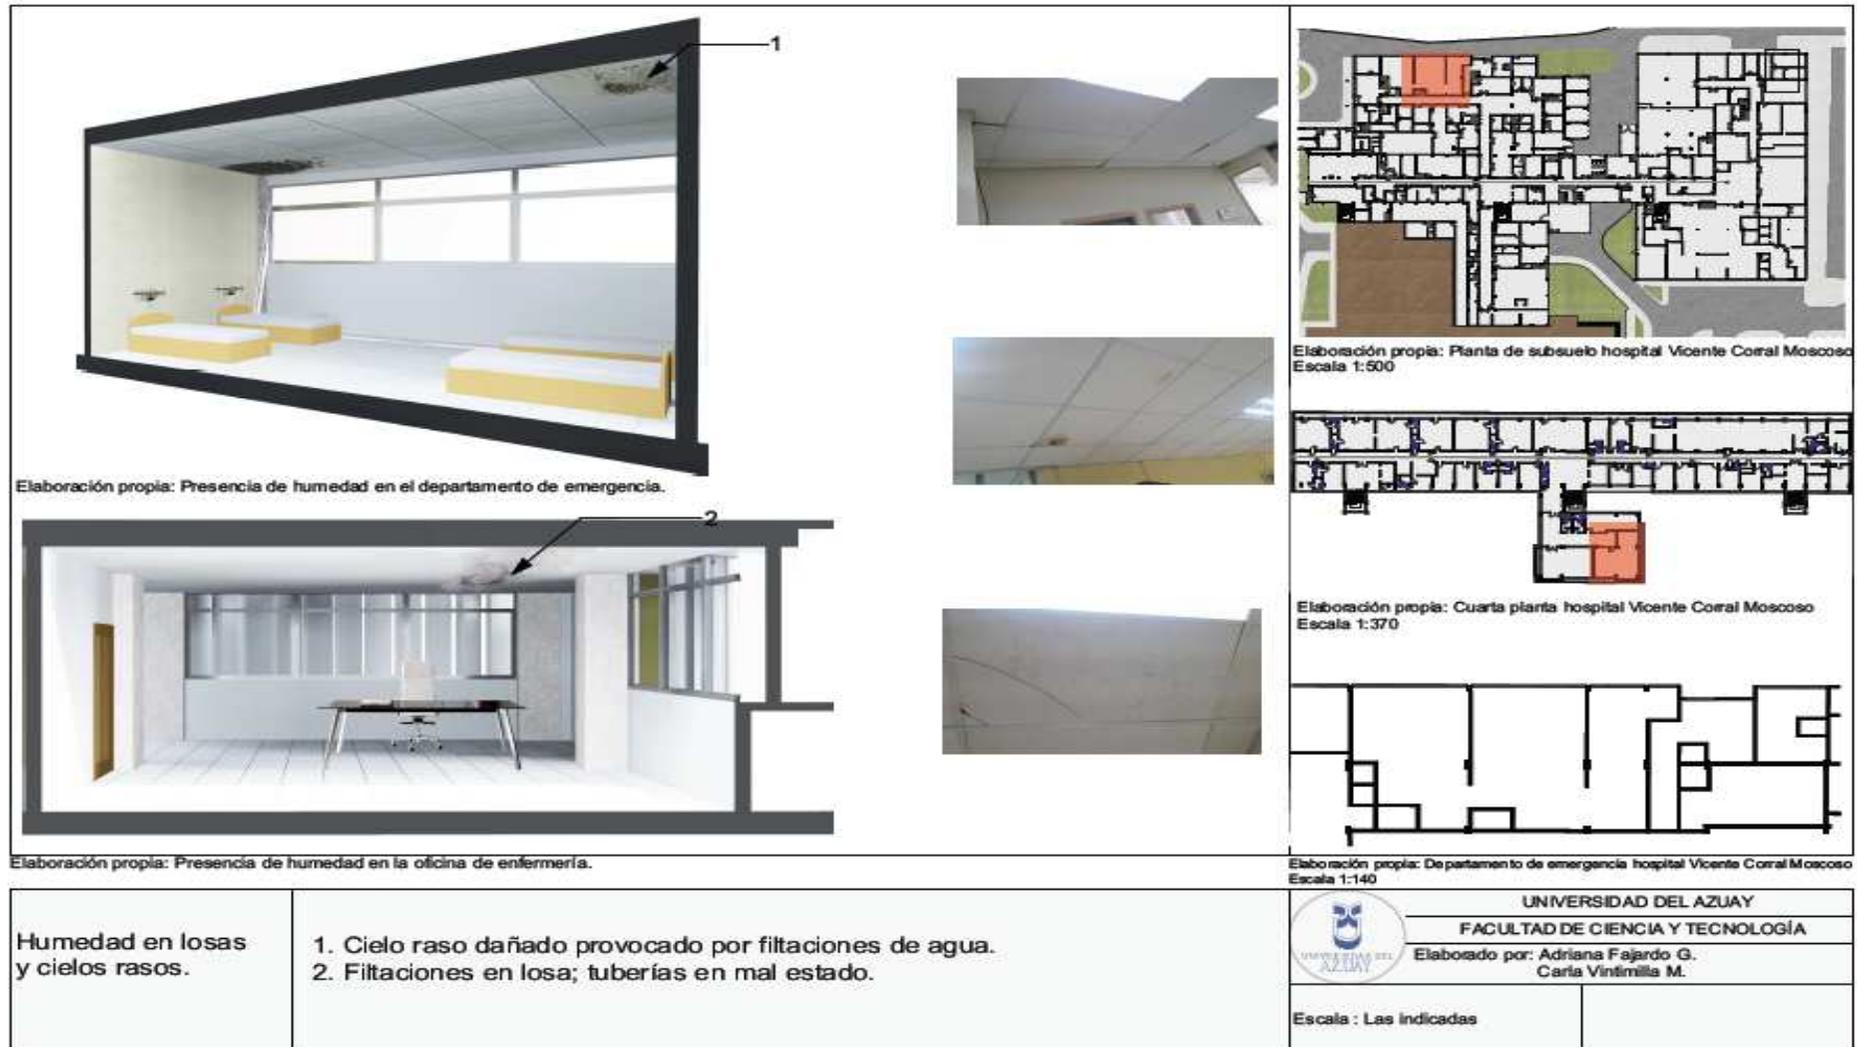
Figura 4.12: Humedad en cielos rasos.

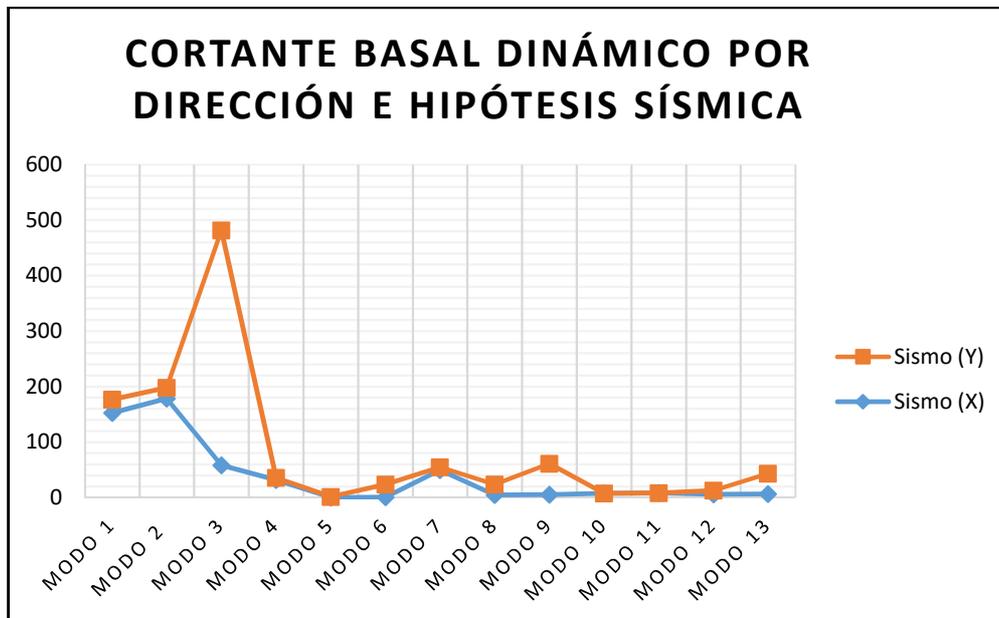
Figura 4.31: Cortante basal dinámico por dirección e hipótesis sísmica.

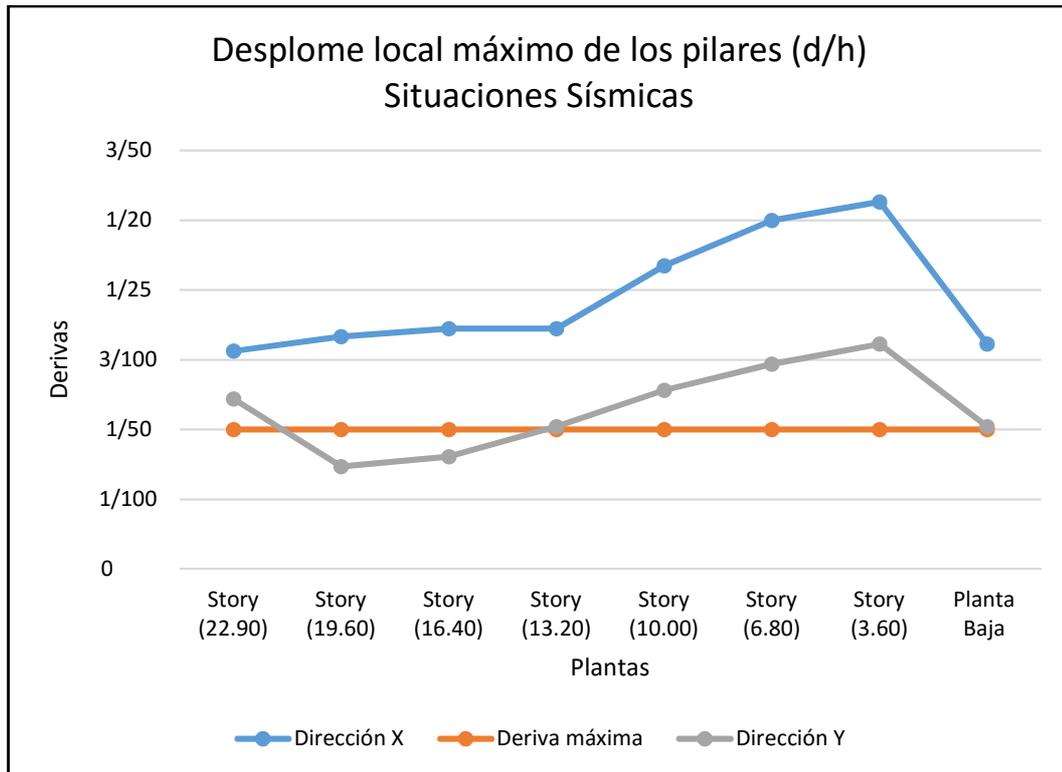
Figura 4.32: Desplome local máximo de los pilares (Situaciones sísmicas)

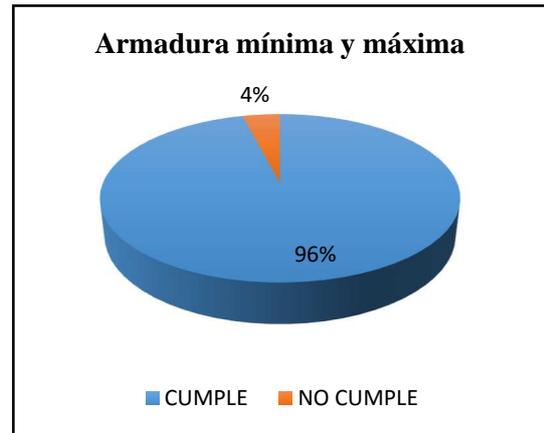
Figura 5.4: Armadura mínima y máxima

Armadura mínima y máxima	
CUMPLE	96%
NO CUMPLE	4%

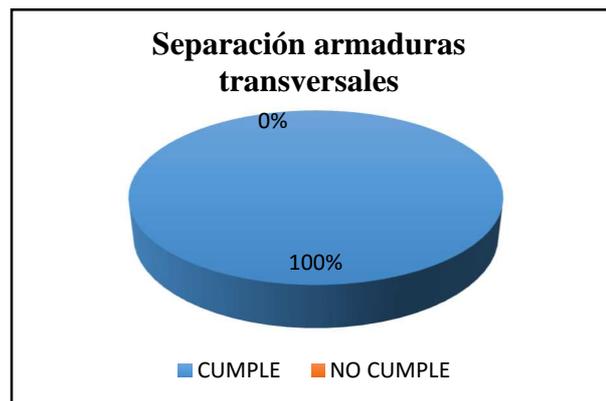
Figura 5.7: Separación de las armaduras transversales

Separación armaduras transversales	
CUMPLE	100%
NO CUMPLE	0%

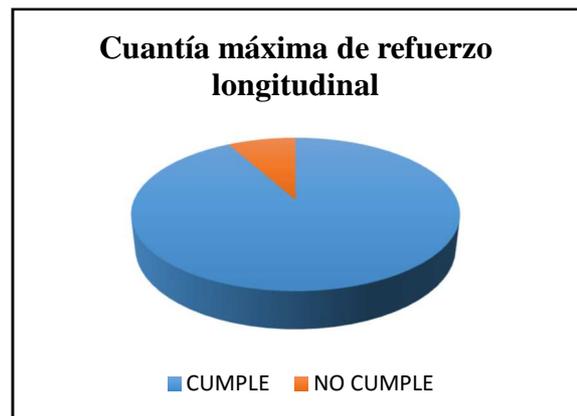
Figura 5.15: Cuantía máxima de refuerzo longitudinal

Cuantía máxima de refuerzo longitudinal	
CUMPLE	92%
NO CUMPLE	8%

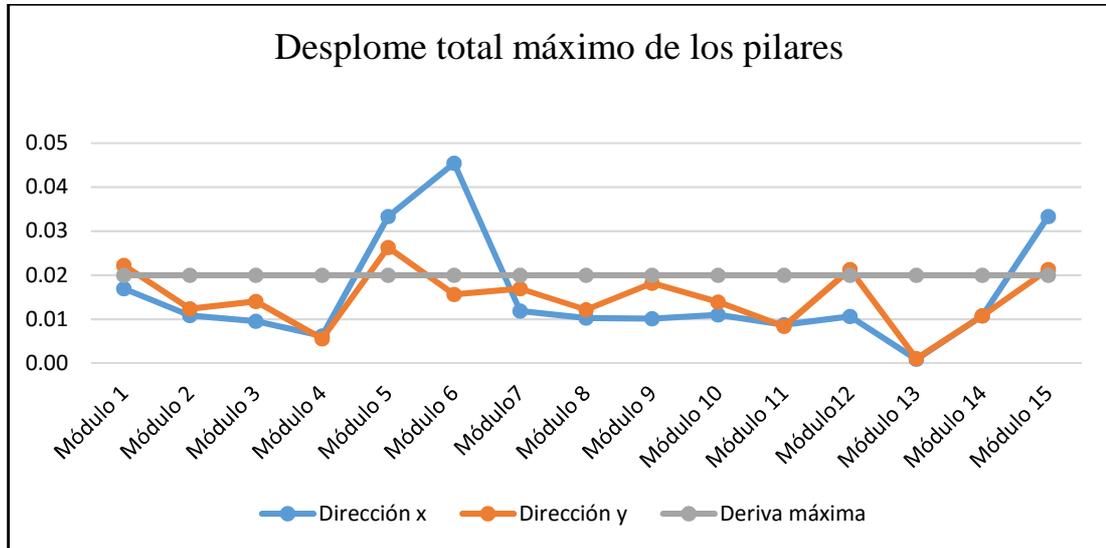
Figura 5.22: Desplome total máximo de los pilares.
