**Evaluación estructural de la entidad hospitalaria “Hospital
Paute” del cantón Paute – Provincia del Azuay, para
cuantificar las amenazas y vulnerabilidad de la edificación
hospitalaria**

**EVALUACIÓN ESTRUCTURAL DE LA ENTIDAD HOSPITALARIA
“HOSPITAL PAUTE” DEL CANTÓN PAUTE – PROVINCIA DEL AZUAY,
PARA CUANTIFICAR LAS AMENAZAS Y VULNERABILIDAD DE LA
EDIFICACIÓN HOSPITALARIA**

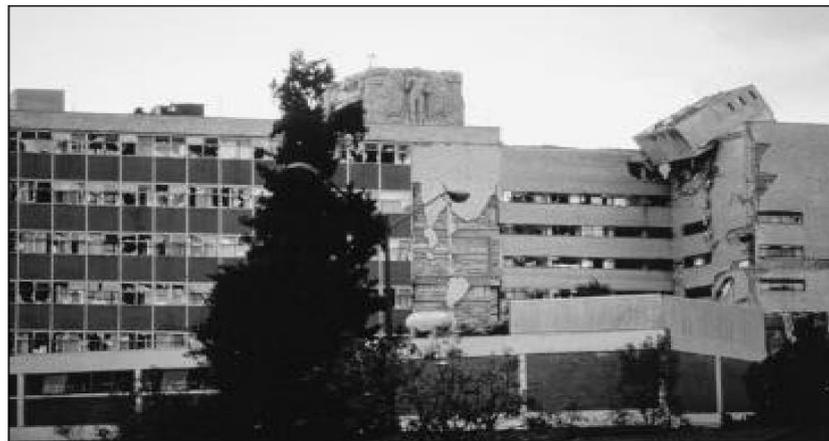
Concentraciones de masa: consiste en la disposición de grandes cantidades de masa (equipos pesados, bodegas, materiales, etc.) en un piso o nivel determinado, mientras más elevado sea el nivel en el que se concentran grandes cantidades de masa, mayor será la posibilidad de que ocurra volcamiento (Organización Panamericana de la Salud, 2000).

Concentraciones de masa, tanques en el techo de hospitales

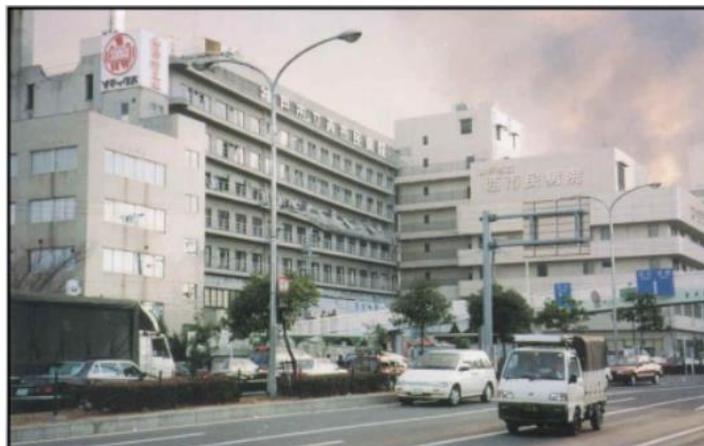
Piso blando: son pisos más vulnerables al daño sísmico que los restantes, debido a que tienen menor rigidez, menor resistencia o ambas cosas. La presencia de pisos suaves se puede atribuir a la diferencia de altura entre pisos o a la interrupción de elementos estructurales verticales en el piso (columnas y muros). Puede presentarse en cualquier nivel, pero lo más común en encontrarlo en la planta baja.

Piso blando, falla del quinto piso del hospital público del oeste de Kobe

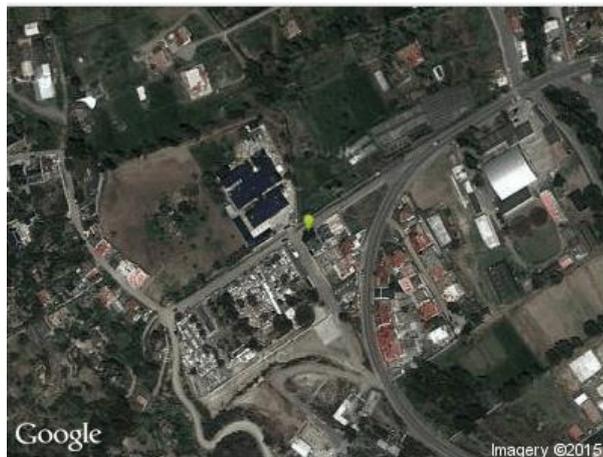
Figura 1.1: Vista satelital del Hospital Paute

El Hospital Paute es un hospital tipo básico que forma parte de la coordinación zonal de salud 6; cuenta con 15 camas y se encuentra ubicado en la avenida Interoceánica en sentido Sur-Norte en las coordenadas Latitud: $-2^{\circ}46'43.6''$ Longitud: $-78^{\circ}46'5.07''$. Entre los servicios que ofrece están: consulta externa, hospitalización, emergencia, centro quirúrgico y obstétrico, laboratorio clínico e imagenología (Cartera de Servicios Hospitalarios Ministerio de Salud Pública del Ecuador).

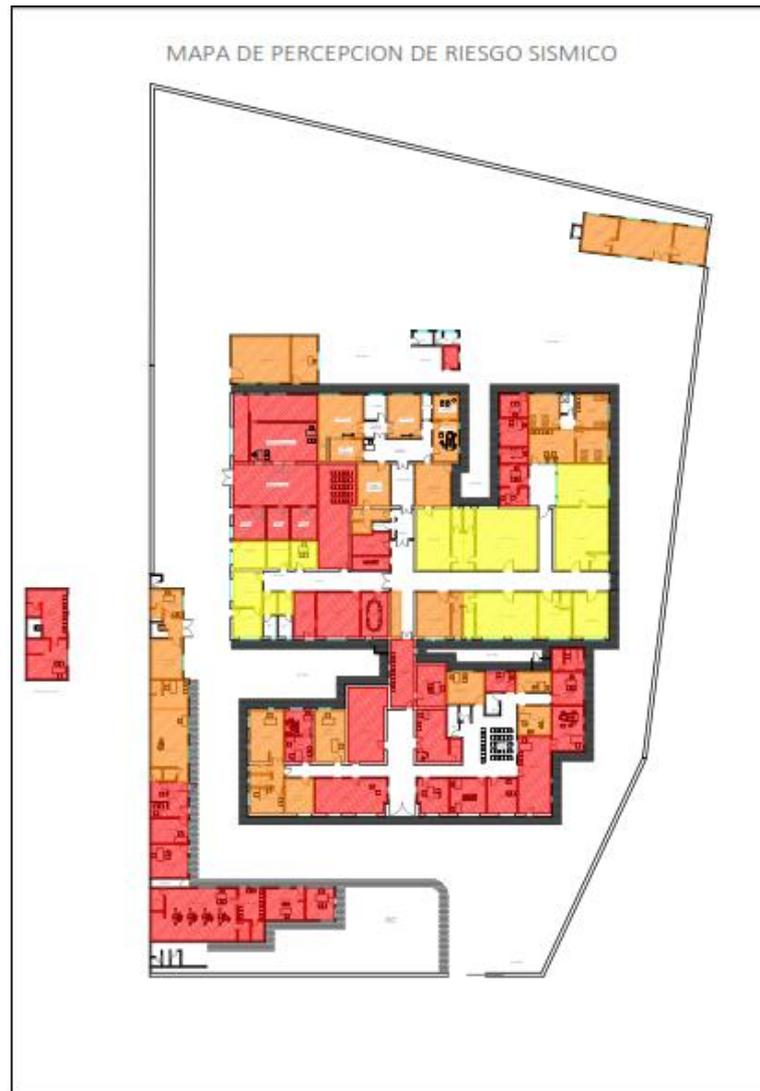
Figura 1.2: Percepción de riesgo sísmico

Se obtuvieron los siguientes resultados que sistematizados indican el nivel de riesgo percibido en cada una de las áreas del hospital, así como el nivel general de percepción en la totalidad de la estructura. El nivel de riesgo dará cuenta de posibles amenazas, e incluso vulnerabilidad desde la perspectiva del personal, indicando áreas de evaluación exhaustiva.

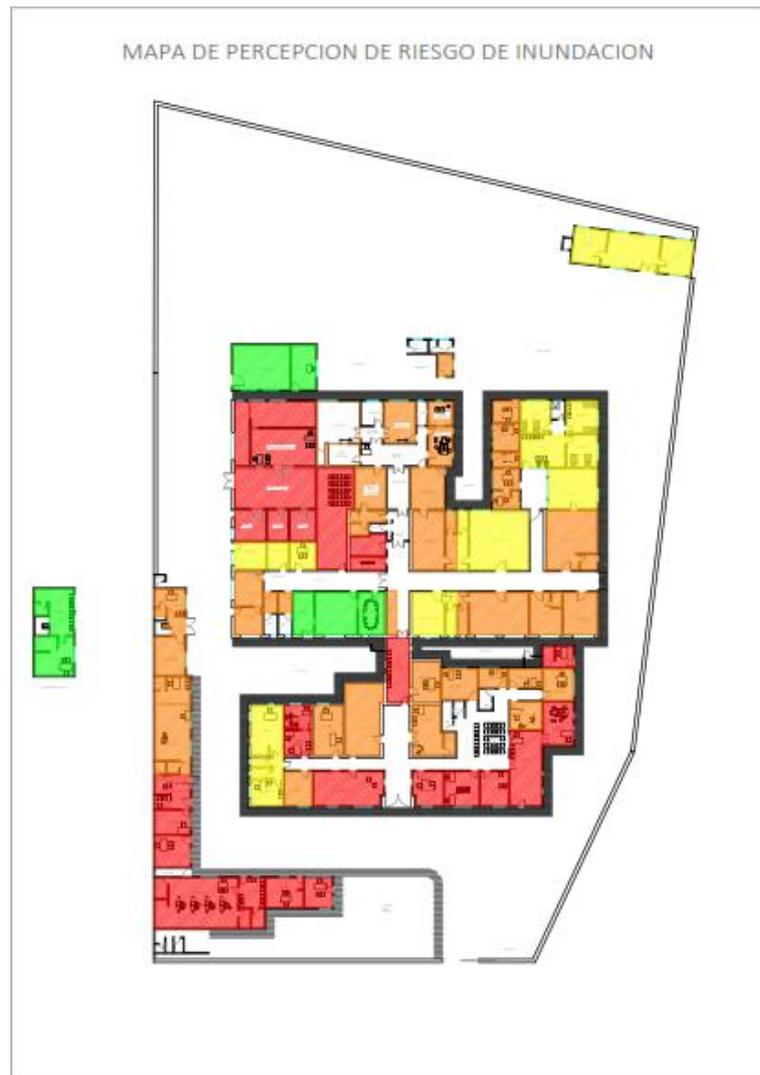
Figura 1.3: Percepción de riesgo de inundación

Para evaluar la percepción de riesgo de inundación se consideraron también cuatro niveles de riesgo. El personal al responder esta encuesta aseguró que han tenido problemas de inundaciones en tres ocasiones, debido a que el hospital se encuentra entre dos quebradas que acumulan vegetación, y al estar en una zona de alta susceptibilidad a movimientos de masa, disminuía su sección desbordando el agua e inundando las instalaciones del hospital, sin embargo, no solo se recopiló información acerca de amenazas sino también de vulnerabilidad, en las zonas marcadas con rojo en el mapa de percepción de riesgo no existe el drenaje apropiado, además la pendiente y el estado de la cubierta permiten la filtración del agua lluvia hacia las instalaciones dificultando las funciones de los trabajadores del hospital.

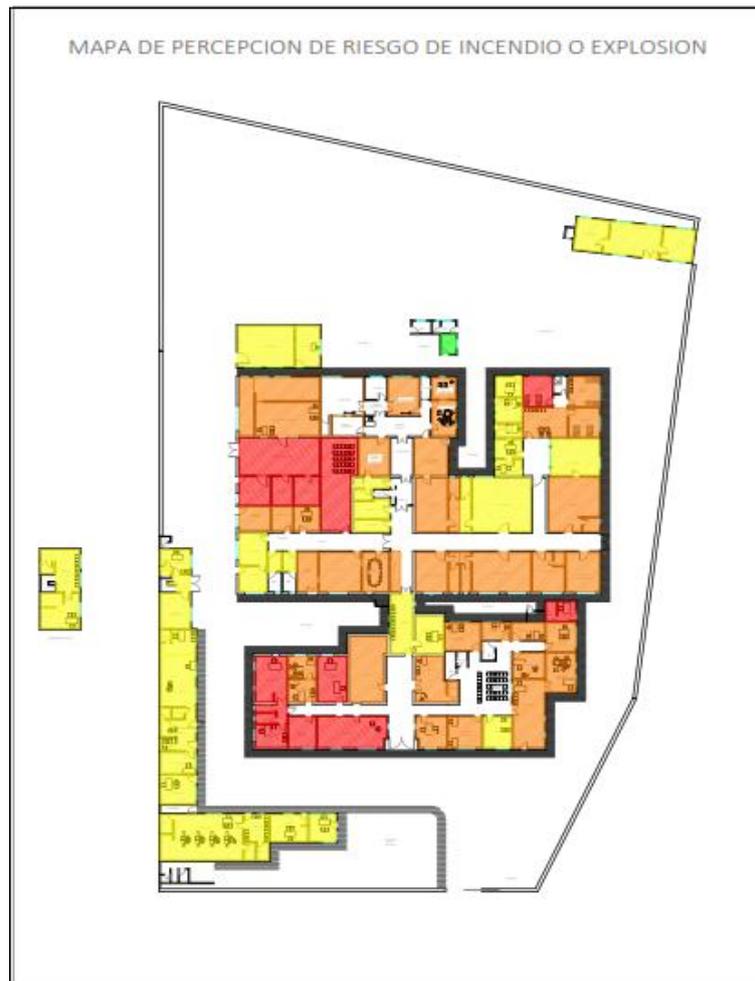
Figura 1.4: Percepción de riesgo de incendio o explosión

De la misma manera para evaluar la percepción de riesgo de incendio o explosión se presentaron cuatro niveles. El personal de mantenimiento, informó que en su lugar de trabajo aparentemente no existe riesgo alguno de incendio y hasta el momento no se han registrado explosiones, sin embargo, almacenan materiales inflamables como pintura o gasolina, por lo tanto, la amenaza está presente; nuevamente esta situación refleja la necesidad de investigar lo que las personas sienten para identificar y evidenciar la presencia de amenazas que pasan desapercibidas ante un evaluador poco experimentado. En el área de cocina el personal manifestó que su puerta se encuentra trabada, la fuerza de una explosión de ocho cilindros de gas, que se encuentran fuera de ésta podría inhabilitar la salida poniendo en peligro su vida.

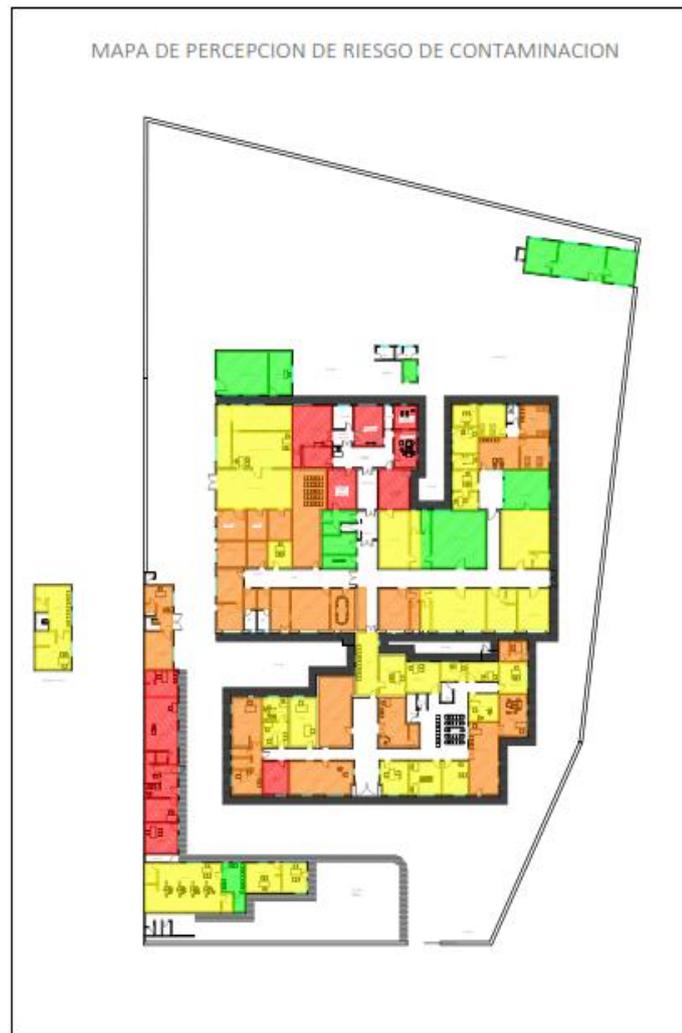
Figura 1.5: Percepción de riesgo de contaminación

Finalmente debido a la presencia del cementerio en su cercanía y de pacientes con posibles virus, se consideró analizar la percepción de riesgo de contaminación. De igual forma se propuso cuatro niveles de riesgo. Con esto se comprobó que no existe una amenaza latente de plagas o vectores sanitarios como roedores o mosquitos, sin embargo, la percepción de riesgo de contagio por pacientes con virus peligrosos es claramente alta sobre todo en áreas de cirugía y laboratorios.

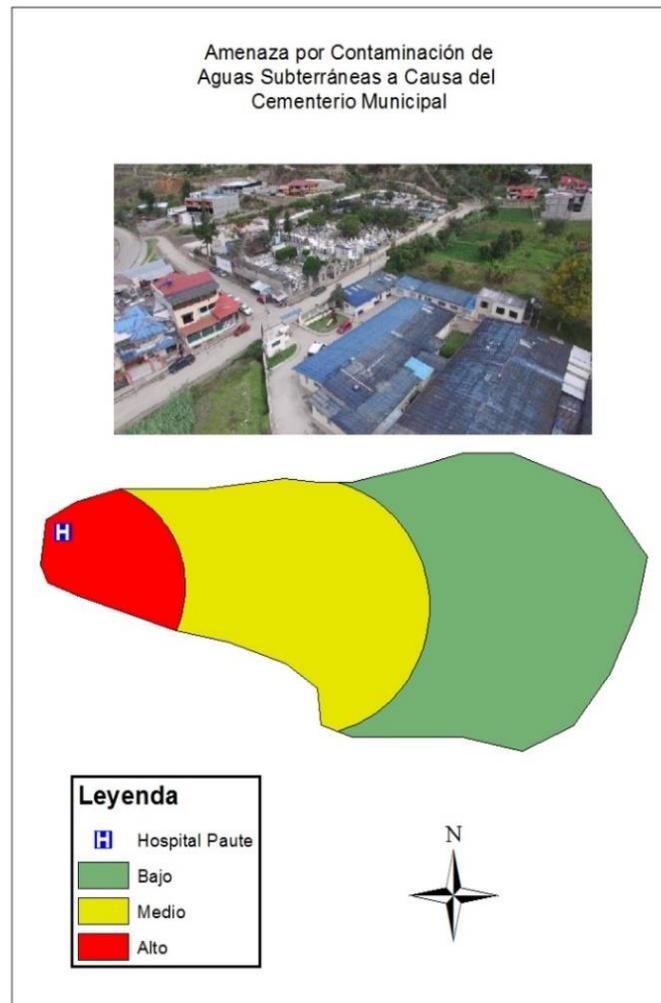
Figura 1.6: Contaminación causada por el cementerio municipal

Ahora bien, la presencia del cementerio obliga a investigar más a fondo los posibles problemas que pueda causar, un cementerio actúa de manera similar a un relleno sanitario, el aspecto más preocupante es la contaminación de aguas subterráneas, se ha podido verificar que los virus pueden transportarse por aguas subterráneas a lo largo de por lo menos dos kilómetros hasta una profundidad de 40 metros (Sidoli, 2006), aunque el Hospital Paute no se abastece de aguas subterráneas, es importante aclarar que se encuentra en una zona de posible contaminación a causa del cementerio municipal. Es importante sistematizar la amenaza por contaminación de aguas subterráneas mediante un mapa, con el fin de expresar de manera gráfica el nivel de amenaza al cual se encuentra sometido el Hospital Paute, el resultado obtenido fue el siguiente.

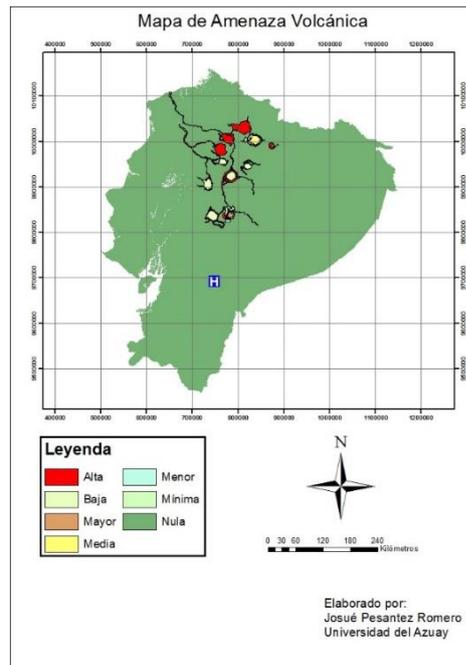
Figura 1.9: Peligro volcánico

El Hospital Paute no se encuentra en la zona de influencia de ningún volcán, según datos del Instituto Geofísico de la Escuela Politécnica Nacional, sin embargo, cuando las columnas de ceniza emanadas por el volcán Tungurahua son considerablemente altas, debido a la acción del viento, es posible que parte de este material alcance poblaciones como Cuenca, Guayaquil, Paute, etc. sin embargo, las afectaciones que puede causar referentes a salud no son relevantes, por lo tanto, el nivel de amenaza volcánica es nula.

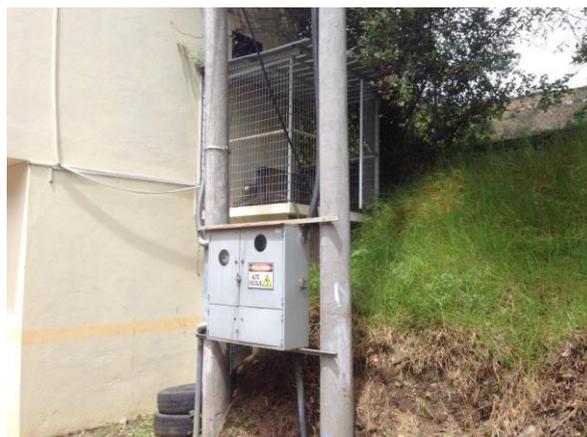
Figura 1.10: Talud sobre los transformadores de energía

El Hospital Paute se encuentra en una zona de alta susceptibilidad a los deslizamientos de masa, según el Ministerio de Agricultura, Ganadería, Acuacultura y Pesca, existe un talud que en el caso de deslizarse bloquearía totalmente la circulación del personal que labora en el área de bodega, además, bloquearía el suministro eléctrico debido a que los transformadores se encuentran al pie del talud.

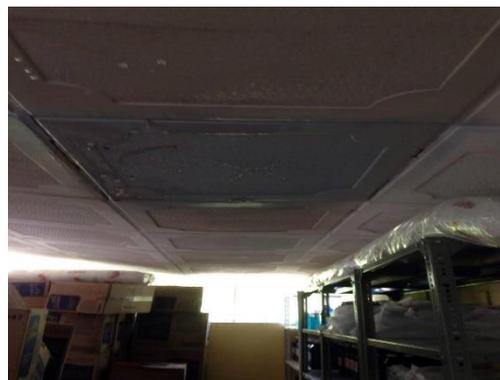
Figura 1.13: Cielo raso, filtración de agua

La precipitación anual de la zona en la que se encuentra el hospital Paute oscila entre 500 y 750 mm/año, son precipitaciones relativamente bajas y el hospital no cuenta con buenos sistemas de drenaje, sobre todo en cubiertas, siendo el área más susceptible el área de bodega, la falta de planificación ha ocasionado que la pendiente de las canales que drenan el agua de precipitación que cae sobre la cubierta, tengan pendiente hacia el interior de la edificación, esto ocasiona la acumulación excesiva de agua y la penetración a las instalaciones afectando directamente el suministro de bodega, así como la capacidad funcional del personal que allí labora.

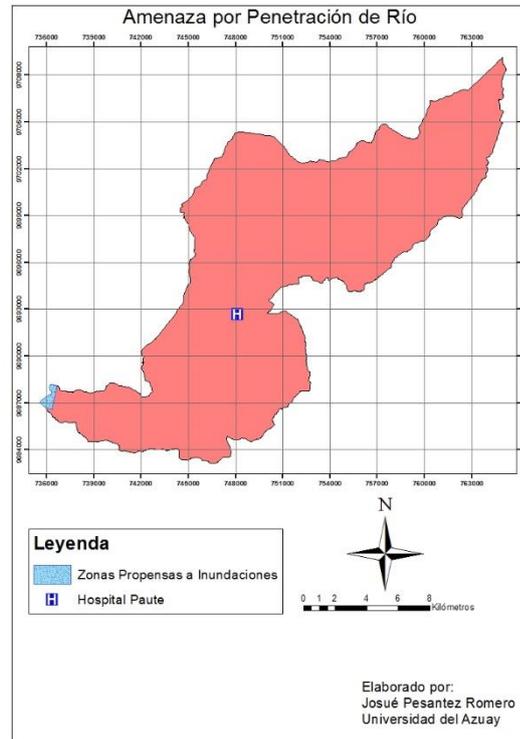
Figura 1.16: Zonas propensas a inundación

El Hospital Paute se encuentra en una zona alta con respecto a la ubicación del río Paute, no existe amenaza por penetración de ríos, durante el desastre de la Josefina en el año 1993 se evacuó el hospital por temor, sin embargo, el nivel de agua jamás estuvo cerca de la cota del hospital, es evidente que la falta de información y preparación ante este tipo de desastres fue una clara desventaja tanto para los trabajadores cuanto para los pacientes del hospital.

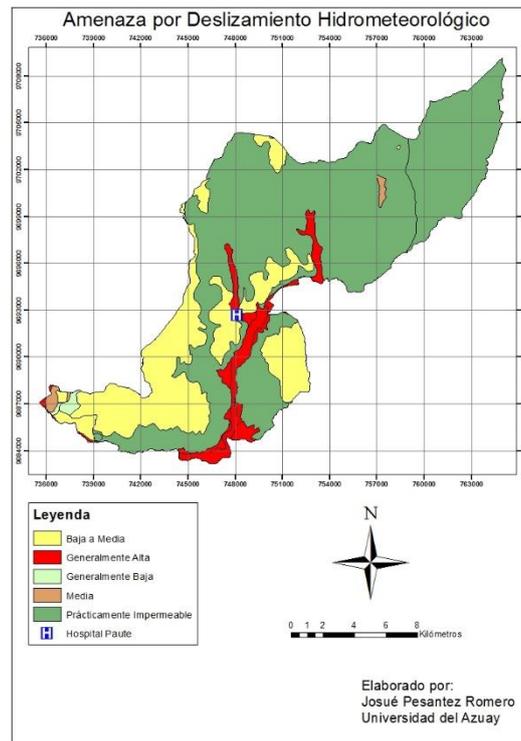
Figura 1.17: Litología

El Hospital se encuentra ubicado en un suelo de alta permeabilidad, zonas en las cuales no se ha construido pavimentos o instalaciones hospitalarias tienden a saturarse durante períodos de lluvia, aunque, la siembra del llamado kikuyo tiene un efecto positivo sobre la estabilidad de los taludes del hospital, resulta evidente que son una amenaza latente.

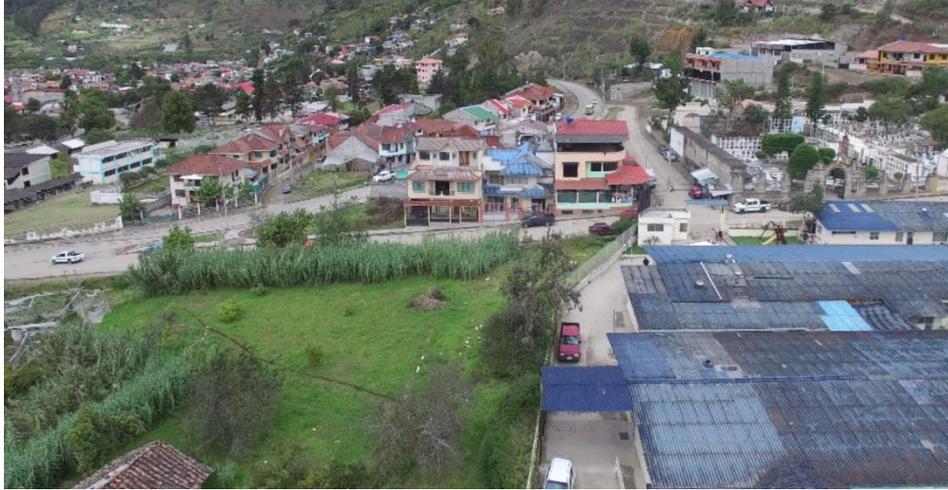
Figura 1.18: Vías de alta concentración de personas

Probablemente la mayor amenaza junto con el peligro sísmico es la concentración de población en el cementerio durante sepelios o en el día de los difuntos. En este día festivo las calles Cornelio Mosquera y Pedro Larriva se cierran al tránsito y se colocan negocios de flores y recuerdos propios de la fecha, aunque se deje un espacio para que la ambulancia pueda ingresar, la masiva concentración de personas durante un desastre de gran magnitud probablemente causaría pánico y dificultaría en forma considerable el acceso al hospital.

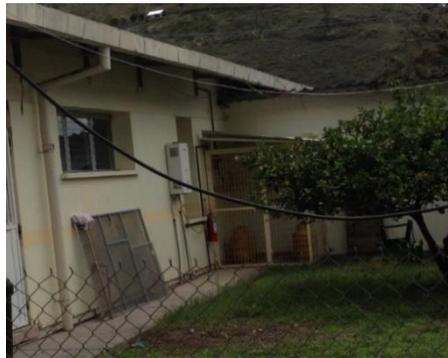
Figura 1.19: Almacenamiento de gas

Existe un sistema de gas centralizado, los cilindros están ubicados fuera de la edificación frente a la cocina, todos los cilindros juntos están al aire libre cercados por mallas, que permiten la ventilación de gas; el nivel de amenaza es bajo.

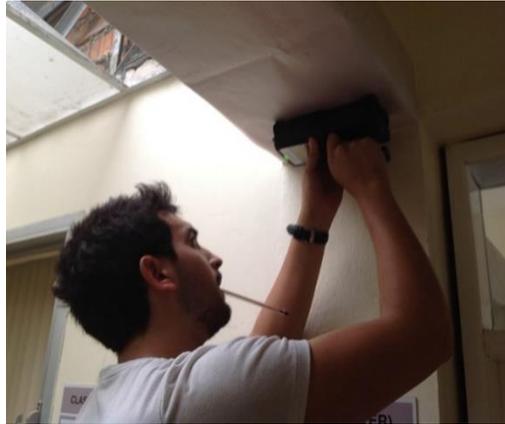
Figura 1.21: Escaneo de armadura

Las columnas y vigas, a pesar de sostener solamente una planta tienen dimensiones relativamente mínimas, las columnas son de 30x30 cm y de 20x20 cm, sin embargo, su armado no está construido para resistir el cortante, el espaciamiento entre estribos a lo largo de todas las columnas de 30x30 cm es de 25 cm y a lo largo de las columnas de 20x20 cm es de 10 cm, estos datos se conocen gracias a ensayos no destructivos realizados mediante un escáner BOSH D-TEC-150 que puede encontrar la ubicación de los hierros dentro del hormigón.

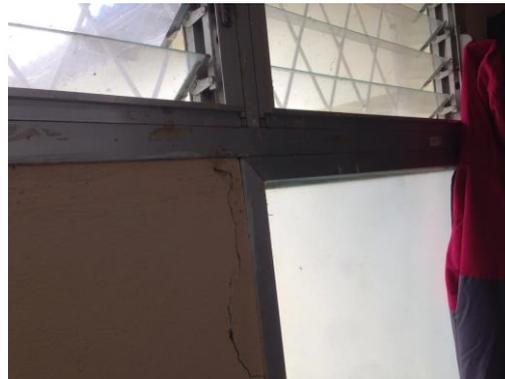
Figura 1.22: Mampostería sin confinamiento en farmacia

Debido a la falta de presupuesto y a las necesidades de ampliación del hospital, existen lugares como la farmacia donde se realizó una pequeña ampliación, pero sin columnas ni vigas, como resultado las mamposterías al no estar confinadas se trizan y ante un evento sísmico podría resultar un lugar peligroso.

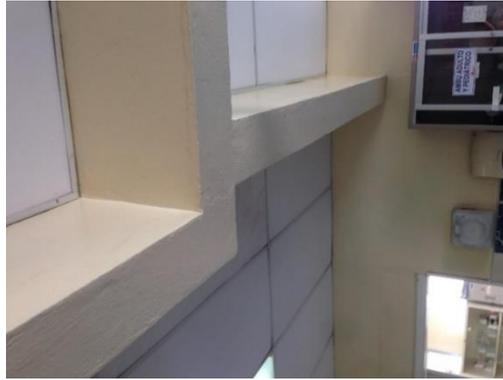
Figura 1.23: Falta de columna y excentricidad de vigas en emergencia

Otro caso se presenta en el área de Emergencia, se amplió el lugar derribando paredes, se confinó con columnas y vigas de borde, sin embargo, se eliminó una columna que servía de apoyo en el punto donde convergen los ejes de vigas. Como resultado las vigas han tenido una deflexión adquiriendo una pendiente, además de errores de construcción que producen una excesiva excentricidad. Es evidente que la falta de presupuesto y demasiada predisposición para mejorar los servicios del hospital, aumentan la vulnerabilidad del establecimiento y, por lo tanto, el riesgo ante un desastre.

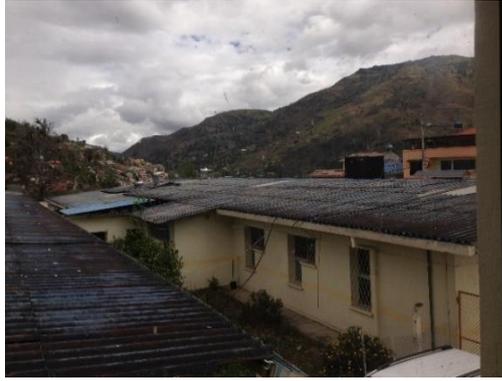
Figura 1.25: Cubiertas en mal estado

La edificación se encuentra en excelente estado, exceptuando las planchas de la cubierta, las cuales muestran señales de desgaste casi en su totalidad por la exposición propia al ambiente.

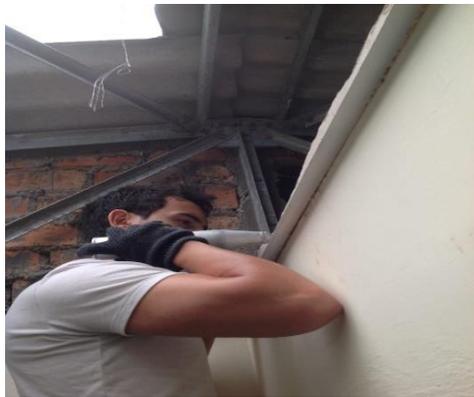
Figura 1.26: Prueba de esclerometría, emergencia

Mediante el uso de un esclerómetro se pudo determinar la capacidad resistente de los elementos estructurales, vigas y columnas que se encontraban expuestos en la cubierta. Se obtuvieron los siguientes resultados. Aunque los disparos se realizan siempre de modo ortogonal a la cara del elemento, los cálculos varían si el disparo se realiza en dirección perpendicular a la aceleración de la gravedad (Curva A), en la dirección de la aceleración de la gravedad (Curva B), en dirección contraria a la aceleración de la gravedad (Curva C).

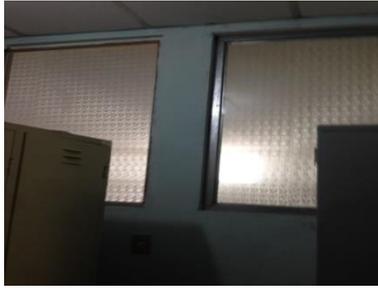
Figura 1.28: Columnas cortas

Existen columnas cortas en el pasillo de salida del área de vivienda de médicos, en el caso de un desastre si este pasillo se corta, los médicos no tienen otro lugar para evacuar, con seguridad quedarían atrapados porque incluso las ventanas tienen mallas metálicas por fuera.

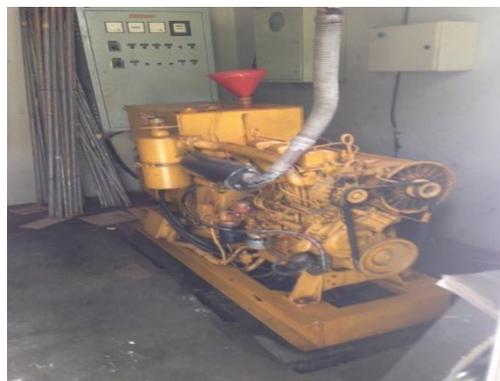
Figura 1.29: Generador

Durante la entrevista al Economista Oswaldo Sacoto, administrador del hospital se mencionó que el generador solamente puede provisionar energía al 20% del Hospital Paute, sin embargo, se dirige exclusivamente a áreas críticas como los quirófanos.

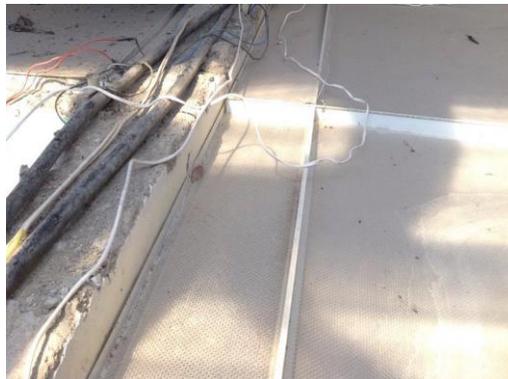
Figura 1.30: Cableado

En áreas externas y ampliaciones el descuido es evidente, los cables no viajan por encima del cielo falso, se amarran a las ventanas e incluso cuelgan por debajo del cielo falso. En áreas principales como farmacias y hospitalización algunos de los cables están dentro de ductos de PVC y viajan por elementos estructurales y otros están sueltos sin protección alguna. En farmacia se derribó una pared y quedaron cables expuestos que no representan una amenaza que no sea estética, sin embargo, el hecho de derribar paredes sin conocer el cableado interno del hospital, es un claro indicador que no existe información suficiente en cuanto a la red eléctrica del hospital.

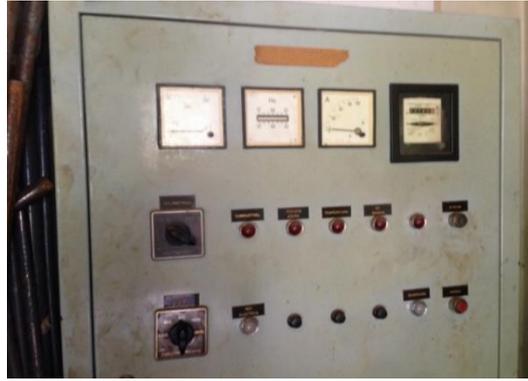
Figura 1.31: Tablero de control

Existe un tablero de control del generador, sin embargo, empezó a funcionar en el año de 1979, es decir, cuando el hospital Paute abrió sus funciones al público, desde entonces no se ha cambiado, en gran parte debido a que no es muy frecuente la pérdida de suministro eléctrico en la entidad hospitalaria.

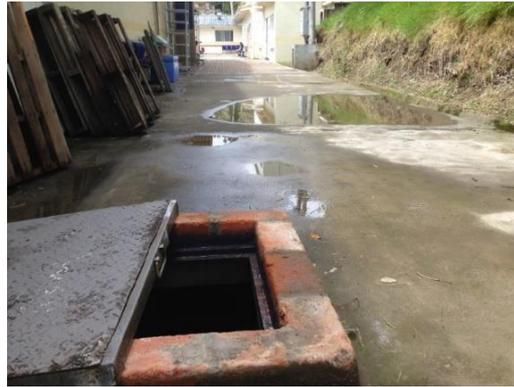
Figura 1.32: Cisterna

Los depósitos se encuentran bajo tierra, sin embargo, se presenta acumulación de agua sobre el depósito, no tiene candados o algún otro tipo de seguridad, es decir, cualquier niño podría retirar la tapa e incluso ahogarse en el reservorio de agua. El nivel de seguridad es bajo.

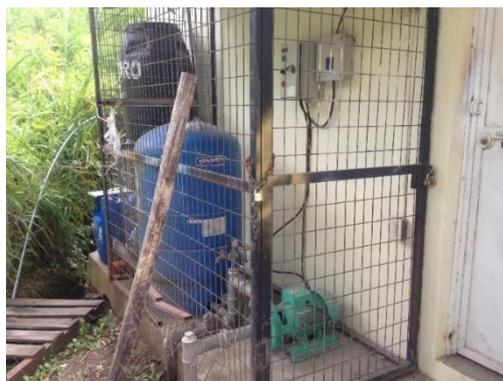
Figura 1.33: Sistema de bombeo

Existe solamente una bomba para el tanque de reserva, si ésta llegase a fallar, no existe otro método para bombear el agua hasta los lugares necesarios en caso de desastre.

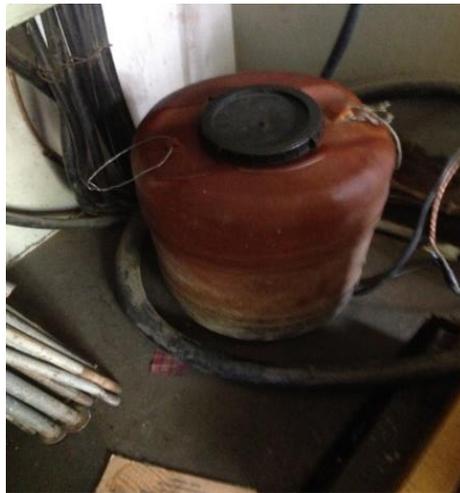
Figura 1.34: Tanque de combustible

Solamente existe un recipiente plástico en el cual se almacena diésel para llenar el tanque de combustible del generador de energía eléctrica, este tanque tiene la capacidad de un galón y abastece al recinto por apenas diez horas. El nivel de seguridad es bajo.

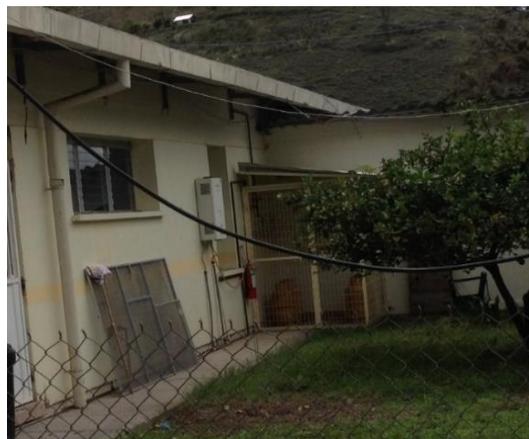
Figura 1.35: Recinto de gas

Los cilindros de gas están protegidos mediante una rejilla metálica, además cubiertos de la intemperie por un techo de fibrocemento, esto permite mantener la temperatura en días de altas temperaturas y la ventilación necesaria en caso de fugas. Sin embargo, los cilindros no poseen anclajes que los sostengan durante un movimiento telúrico, por estos motivos su nivel de seguridad es medio.

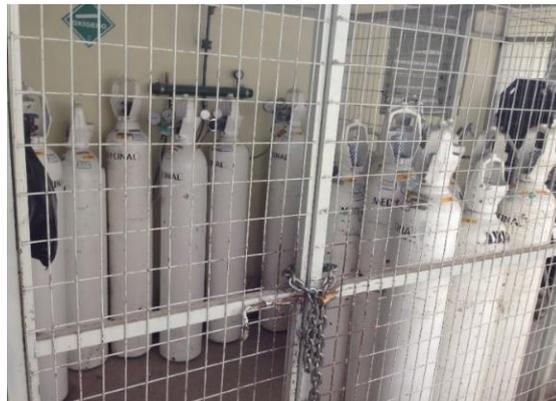
Figura 1.36: Tanques de oxígeno

Las válvulas, tuberías y uniones están en buen estado. Otro aspecto importante dentro de líneas vitales son las instalaciones de oxígeno, es importante ubicar las instalaciones y seguir su recorrido, ya que en caso de presentarse un evento sísmico que comprometa un solo lugar de la línea de oxígeno, como la falla de una viga o una mampostería podría desabastecer al hospital, por ello se ha evaluado el sistema de gases medicinales con aspectos como los siguientes.

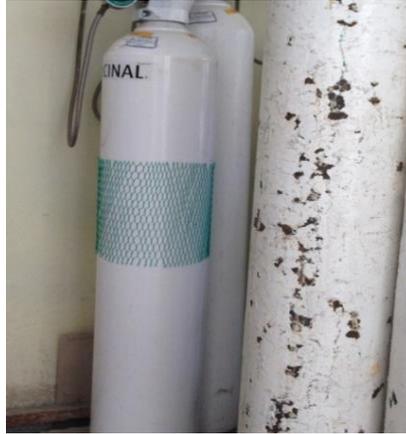
Figura 1.37: Falta de anclaje en los tanques de oxígeno

No existen anclajes que garanticen que durante un sismo los cilindros de oxígeno se mantengan de pie. El nivel de seguridad es bajo.

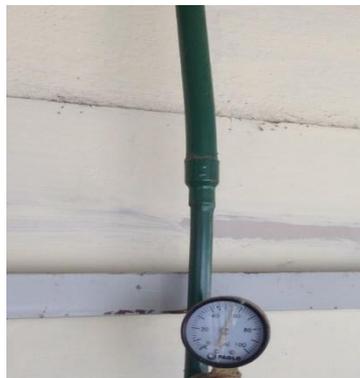
Figura 1.38: Válvula de oxígeno

Las tuberías son de cobre, identificadas con color verde y viajan encima del techo falso suspendidas, a diferencia de los cables de electricidad, las uniones y las tuberías se encuentran en buen estado, por lo tanto, su nivel de seguridad es alto.

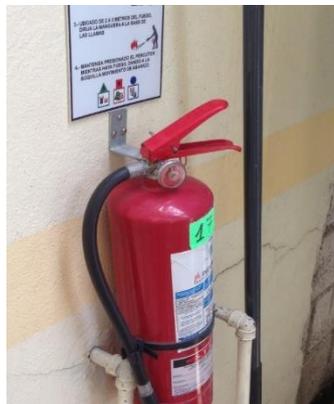
Figura 1.39: Extintor, recinto de oxígeno

Se cuenta con un área exclusiva para almacena gases medicinales, junto al recinto se encuentra un extintor para actuar en caso de incendios. Además de la debida señalización.

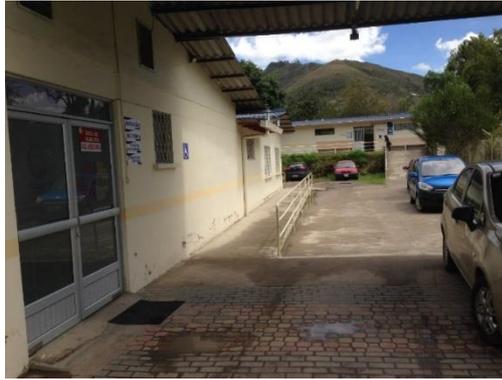
Figura 1.41: Circulación clínica

Existen vías para el tránsito de ambulancias y parqueaderos para el personal autorizado, sin embargo, en muchas ocasiones se da prioridad al aparcamiento de vehículos y se reduce considerablemente la sección para la libre circulación de personas en las vías internas de la entidad hospitalaria.

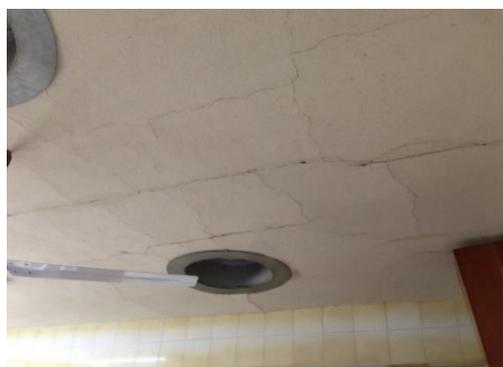
Figura 1.42: Grietas en el cielo raso de cocina

En el área de cocina la puerta se encuentra trabada, es de vital importancia reparar la puerta porque es la única manera de salir del lugar en caso de desastre, el techo falso presenta grietas muy considerables y esto a su vez ocasiona que el personal, ejerza sus funciones con temor.

El área crítica en referencia a cielos rasos es indudablemente el área de cocina, las grietas allí presentes generan desconfianza y en una situación de desastre probablemente podrían generar pánico.

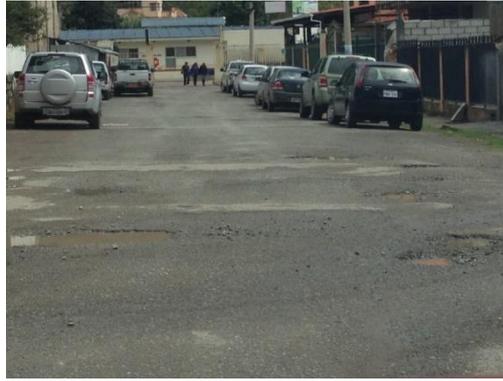
Figura 1.43: Condición de vías de acceso

Las vías de acceso al hospital presentan un sinnúmero de baches, muchos vehículos se estacionan a ambos lados de la vía dificultando la libre circulación a la ambulancia, solamente existe una vereda y colinda con el hospital una quebrada profunda. Por estas razones el nivel de seguridad es bajo.

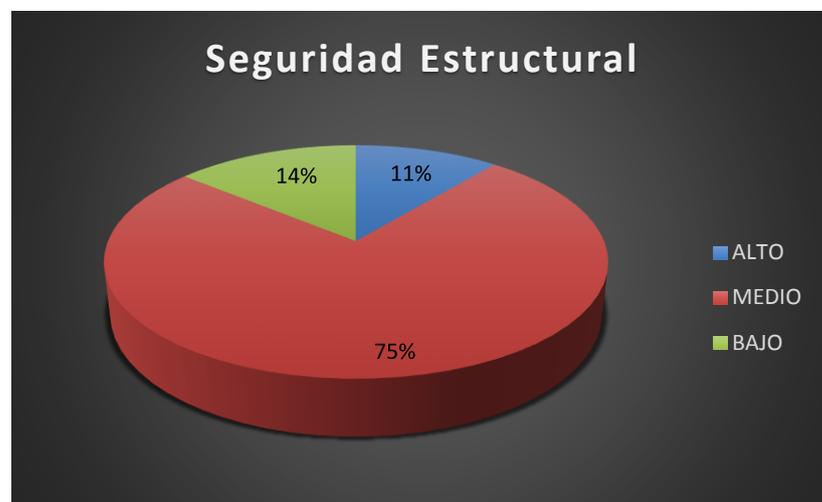
Figura 1.44: Seguridad Estructural ISH

Al final los resultados discretizados son los siguientes:

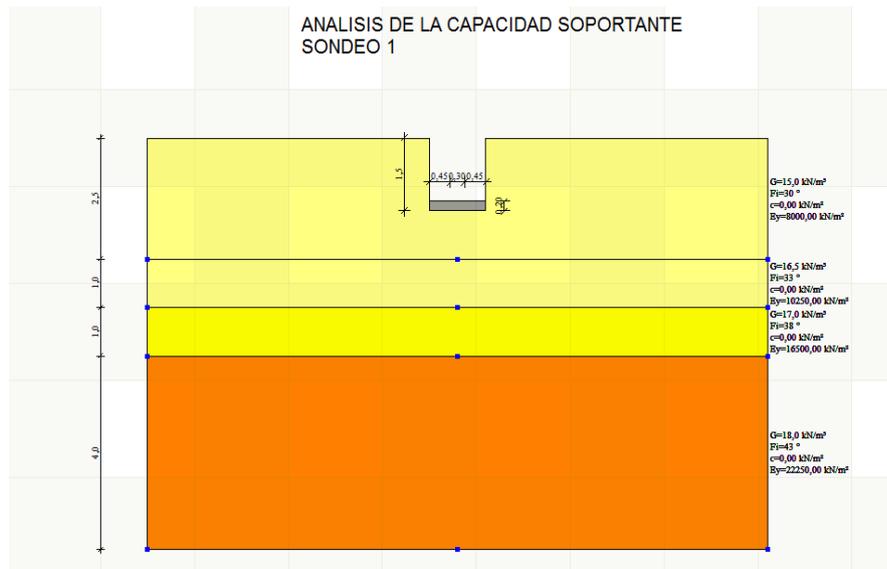
Figura 2.1: Capacidad soportante por estratos

Para el cálculo de la capacidad de carga admisible $q_{adm.}$, en los suelos con comportamiento cohesivo se utilizó el criterio dado por Terzaghi y Peck para falla local considerando los factores utilizados por VESIC para plintos aislados o cimentación directa, con un factor de seguridad de 3.:

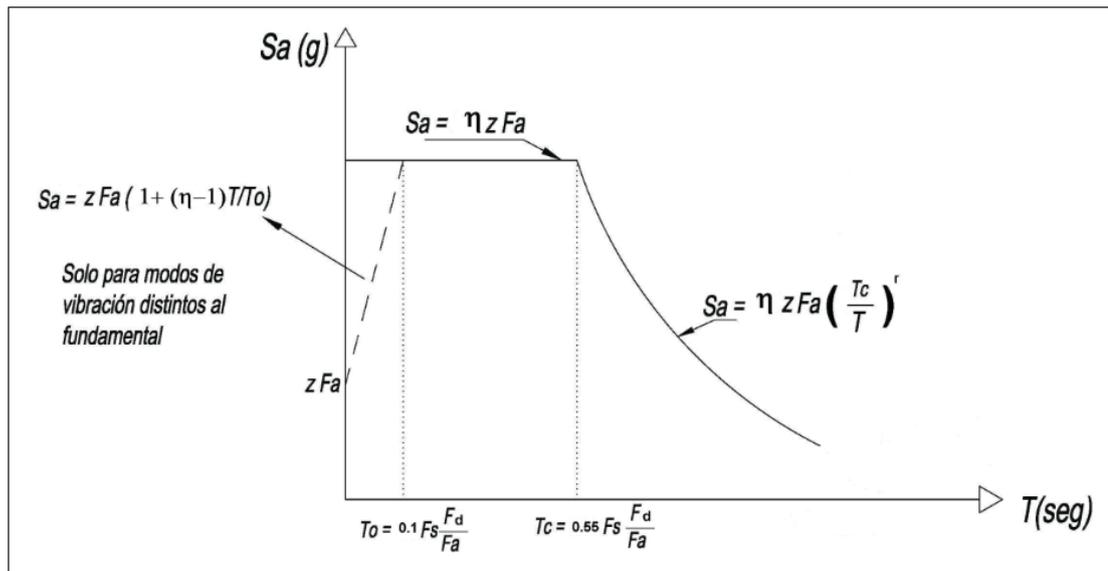
Figura 3.1: Espectro elástico horizontal de diseño de aceleraciones

F_s : coeficiente de amplificación de suelo. Considera el comportamiento no lineal de los suelos, la degradación del período del sitio que depende de la intensidad y contenido de frecuencia de la excitación sísmica y los desplazamientos relativos del suelo, para los espectros de aceleraciones y desplazamientos.

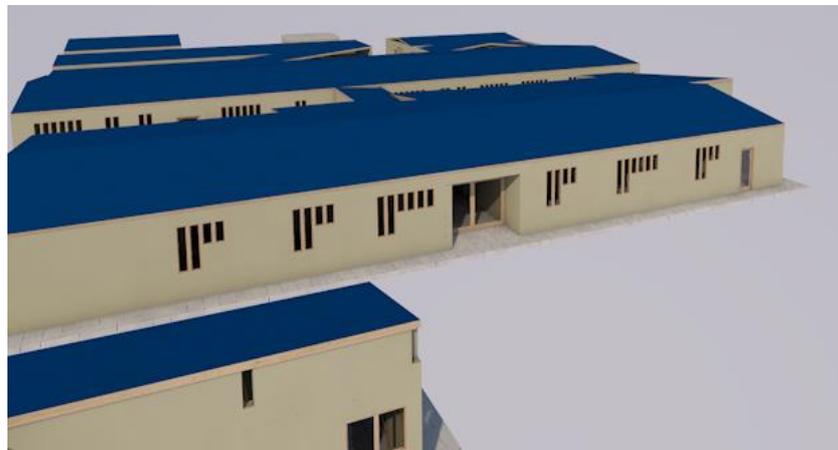
Figura 4.1: Modelo Virtual BIM

Para idealizar los modelos estructurales de la Entidad Hospitalaria Paute (Bloque Principal, Laboratorios y Vacunación), se gestionaron planos que brindasen información arquitectónica, con ello se comprobó la concordancia de los planos con las dimensiones reales; estructuralmente se levantaron los ejes de resistencia claramente identificables debido a la presencia de vigas descolgadas, se planteó que existían columnas en todas las intersecciones de los ejes de resistencia, sin embargo, se comprobó mediante la utilización de un escáner de hormigón, los lugares donde no se construyeron columnas. Con ello se puede asegurar que el levantamiento estructural es similar al real.

El hospital se construyó en cuatro etapas, las columnas de la primera etapa tienen dimensiones de 30x30 cm, mientras las columnas de la nueva etapa tienen una sección de 20x20. Durante la tercera etapa se construyó el área de odontología y laboratorios, en estructura metálica, la cuarta etapa comprende la única construcción de dos plantas dentro del Hospital, el área de vacunación. Finalmente se obtuvo el siguiente plano donde se especifica un código para cada una de las columnas y vigas de la estructura Hospitalaria. El modelo virtual fue generado en un entorno BIM (*Building Information*
