**UNIVERSIDAD DEL AZUAY**

**Evaluación estructural de la entidad hospitalaria “Hospital  
San Sebastián” del Cantón Sígig – Provincia del Azuay,  
para cuantificar las amenazas y vulnerabilidad de la  
edificación hospitalaria**

**INGENIERO CIVIL CON ÉNFASIS EN GERENCIA DE  
CONSTRUCCIONES**

**2017**

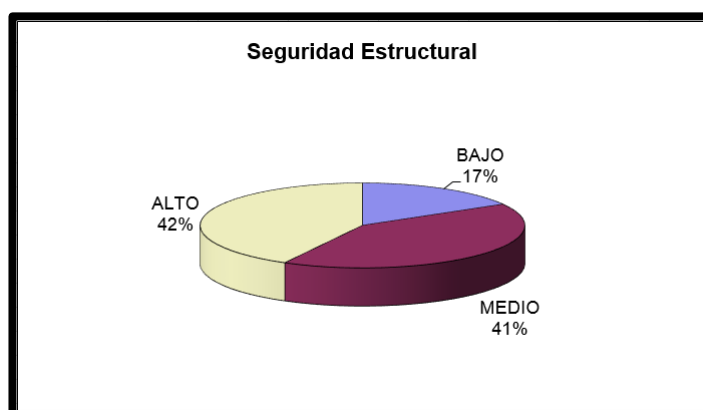
Figura 2.2: Resultado del aspecto relacionado con la seguridad estructural

La aplicación del ISH para el aspecto estructural muestra que la estructura es medianamente segura ya que los niveles de seguridad media y baja suman unos 58%, contrastados con el 42% del nivel de seguridad alto, debido a aspectos relacionados con la edad de la edificación y la configuración de la misma, este resultado se lo comparará con el resultado obtenido de la modelación de la estructura en el capítulo 4.

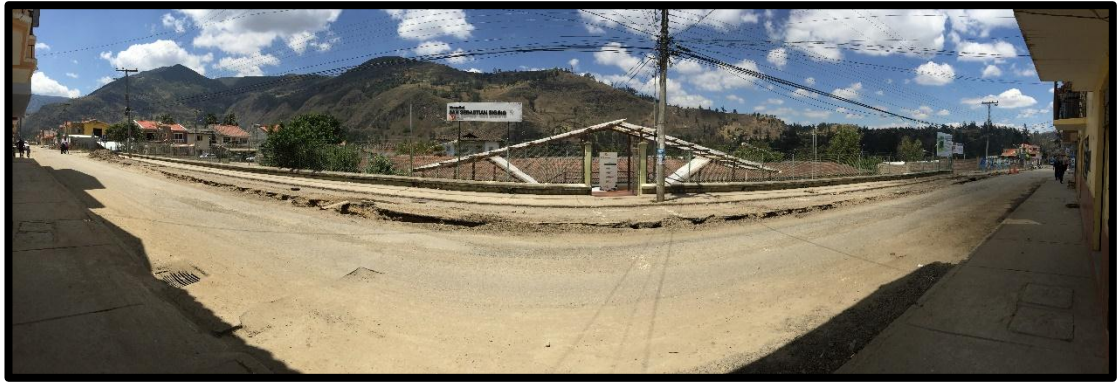
Figura 2.9: Vista de la Av. John F. Kennedy al 27/01/2016

- Vías de acceso.- Las vías de acceso hacia el hospital no se encuentran en buen estado, la calle Regina Maldonado que sirve como acceso hacia el área de emergencia es una calle parcialmente pavimentada, ya que el pavimento empieza en la mitad de la cuadra y la otra mitad es de tierra afirmada y debido al sentido de la circulación en primera instancia se utiliza la parte de la calle de tierra afirmada y luego de unos metros de asfalto se encuentra la entrada hacia emergencia. El acceso peatonal al área de consulta externa se lo realiza por la Av. John F. Kennedy por medio de un bloque de escaleras y una rampa para salvar el desnivel de 5 metros, esta avenida durante el periodo de ejecución de este estudio se vio afectada en la circulación de vehículos y la dificultad de desplazamiento de peatones debido a que se realizaban trabajos de remoción de la capa de asfalto y el cambio de la matriz de alcantarillado.

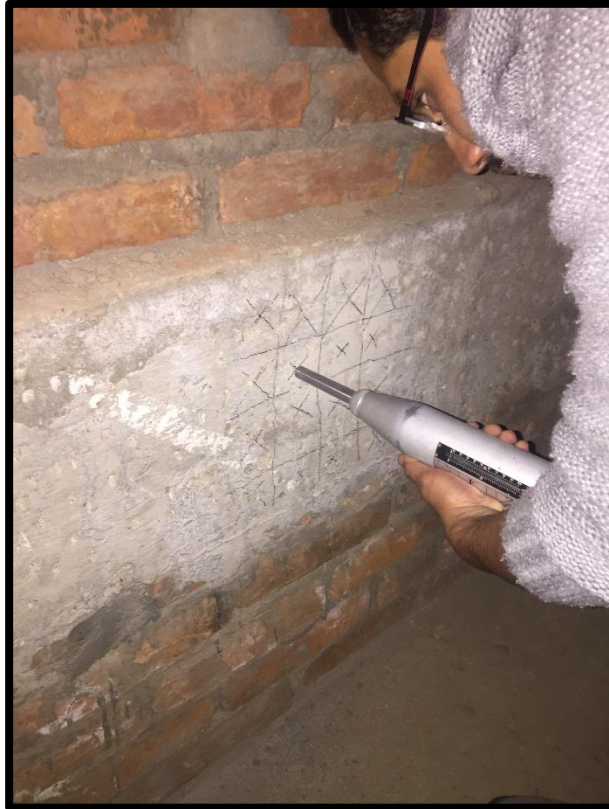
Figura 2.12: Ensayo esclerométrico en viga

Para este ensayo se han realizado 12 disparos con el esclerómetro obteniendo el mismo número de valores numéricos a los que se les denomina índice esclerométrico, se obtiene una media aritmética pero rechazando el menor y mayor valor del conjunto de índices esclerométricos, a esta media aritmética se la identifica dentro del gráfico que poseen las curvas de retroceso para la obtención del  $f'c$  dependiendo del ángulo formado por el eje del esclerómetro con el eje horizontal al momento de realizar los disparos.

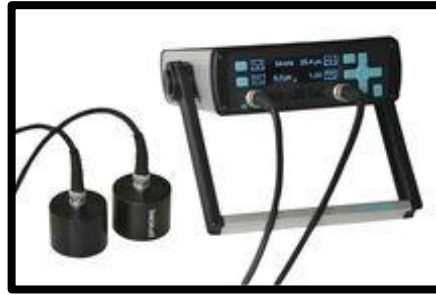
Figura 2.13: Ultrasonido

El equipo de ultrasonido utilizado para realizar la evaluación estructural está comprendido por 2 transductores y una unidad central la cual contiene una pantalla que muestra los datos de la medición.

Este ensayo no fue necesario aplicarlo ya que en los elementos estructurales no se evidenció la formación de grietas o fisuras que comprometan su seguridad y funcionamiento.

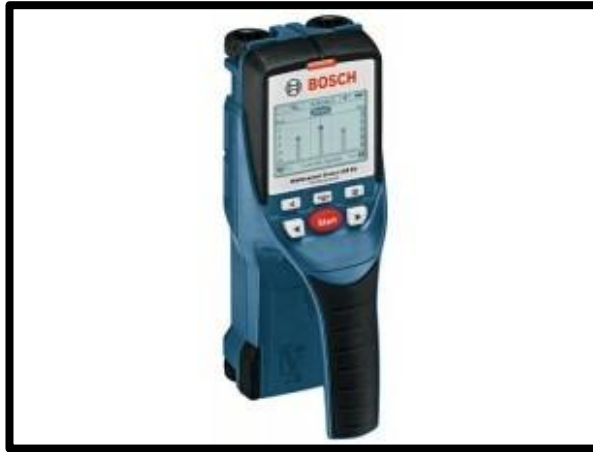
Figura 2.14: Detector de armaduras de hormigón armado

Estos dispositivos se utilizan para detectar las diferentes configuraciones del armado de acero estructural en elementos como columnas y vigas con el fin de conocer la disposición de los mismos y obtener datos como el espaciamiento entre cada uno de ellos y su diámetro aproximado.

Este instrumento es utilizado dentro de la ingeniería civil para realizar la fiscalización de los armados de acero estructural en obras de hormigón armado, verificando que lo indicado en los planos de diseño se encuentre ejecutado en obra, además, son de gran utilidad para conocer la disposición del acero estructural dentro de los diferentes elementos de una estructura cuando no se cuenta con información tales como planos de diseño o planos constructivos con el objetivo de conocer lo ejecutado en obra y realizar los diferentes correctivos de ser necesario.

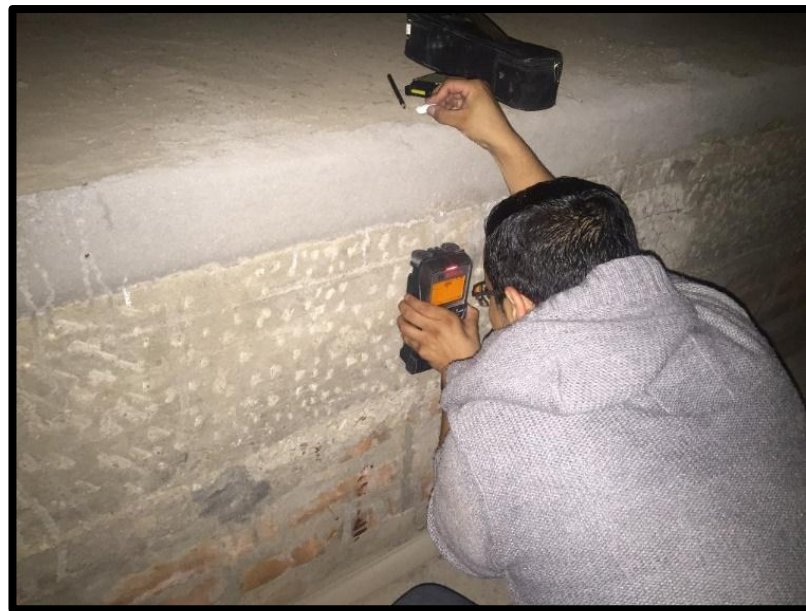
Figura 2.15: Ensayo con scanner en viga

- 4) Desplazar el scanner sobre el elemento en estudio de manera vertical para identificar la ubicación y diámetro de los aceros de refuerzo horizontales en vigas y aceros de refuerzo (estribos) en columnas.
- 5) Con ayuda de la tiza o carboncillo trazar un diagrama de los datos obtenidos con el scanner a fin de obtener un gráfico aproximado de la disposición de los aceros de refuerzo en cada elemento.
- 6) Contrastar los resultados obtenidos en el ensayo con la información proporcionada en los planos.

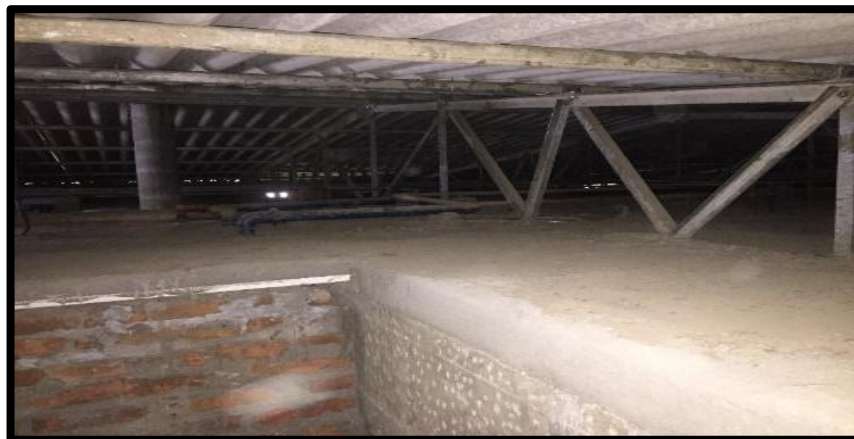
Figura 2.18: Tuberías de distribución de agua potable

En los sitios que las tuberías son visibles estas se encuentran debidamente señalizadas dependiendo del tipo de agua que transportan, el color azul representa a la red que conduce el agua fría desde las bombas hidroneumáticas y el color rojo representa a la red que conduce el agua caliente desde los calderos.

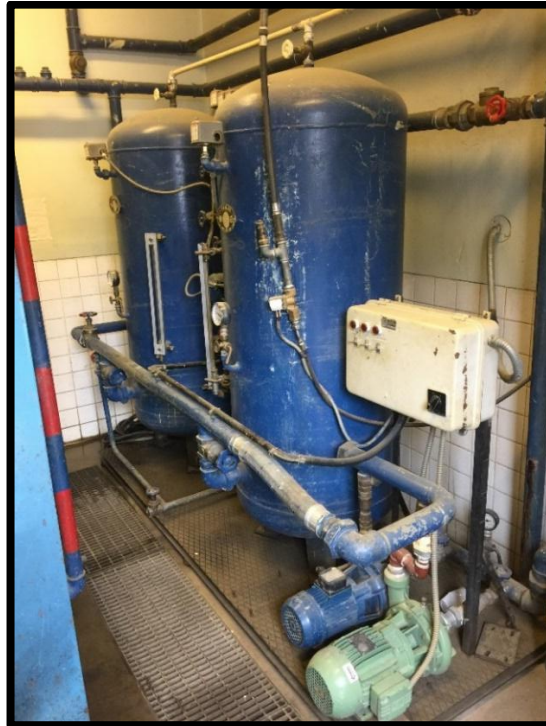
Figura 2.19: Bombas de agua

Sistema de bombeo de agua potable.- El sistema de bombeo está conformado por dos bombas hidroneumáticas de funcionamiento automático, estas bombas trabajan de manera alternada durante todos los días, existen 2 bombas debido a que si una de ellas experimenta un daño inmediatamente la otra queda en funcionamiento sin comprometer el abastecimiento de agua al hospital hasta que la bomba averiada sea reparada, estas bombas se encuentran en buen estado y funcionando.

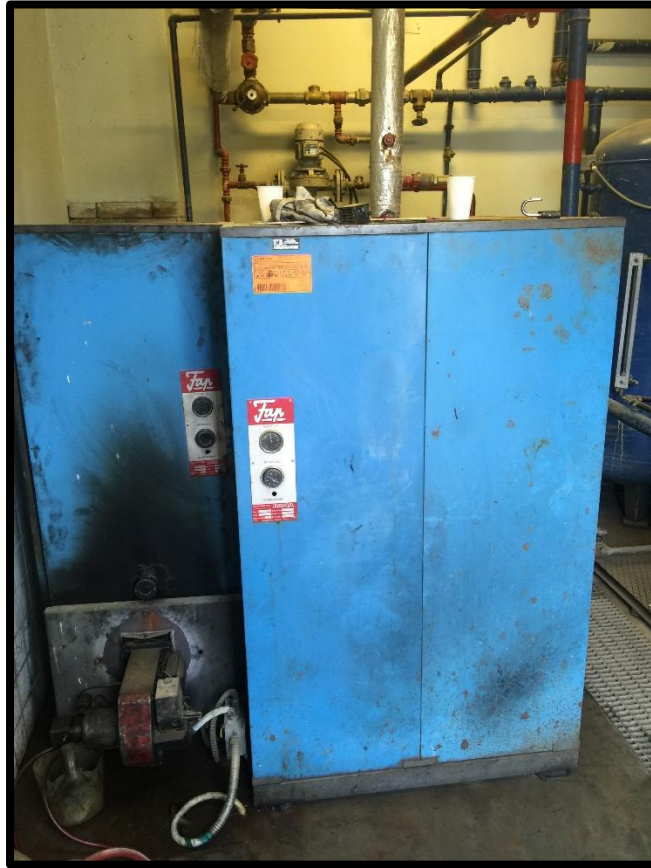
Figura 2.20: Calderos

Sistema de calderos.- El caldero con el que cuenta el hospital sirve para dotar de agua caliente a las unidades del hospital que lo requieran a través de las tuberías de conducción de agua caliente, su operación es a diésel, el sistema de almacenamiento y los filtros de combustible se encuentran averiados pero se posee un tanque de almacenamiento adicional, la temperatura de salida del agua es de entre 30 y 32 grados centígrados la cual puede ser regulada mediante el sistema de termostatos según sea la necesidad, este caldero se encuentra en operación desde el inicio de las actividades en este hospital, se le da mantenimiento frecuente y actualmente se encuentra funcionando correctamente.

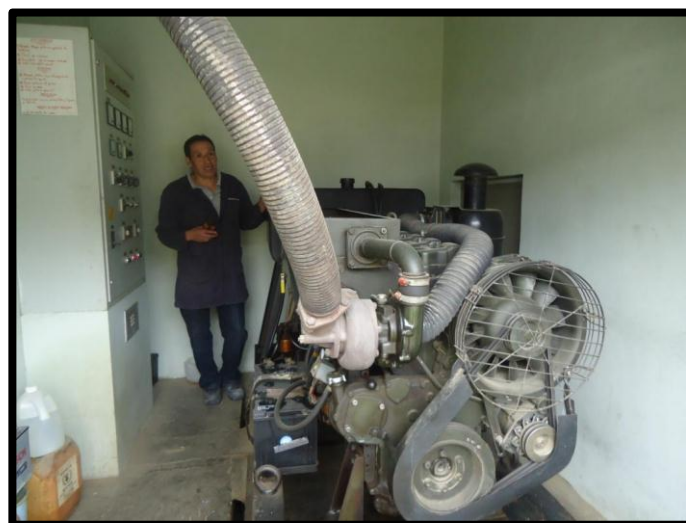
Figura 2.22: Generador eléctrico de emergencia

A excepción de la manguera de paso directo de diésel los demás componentes de este generador funcionan de manera normal.

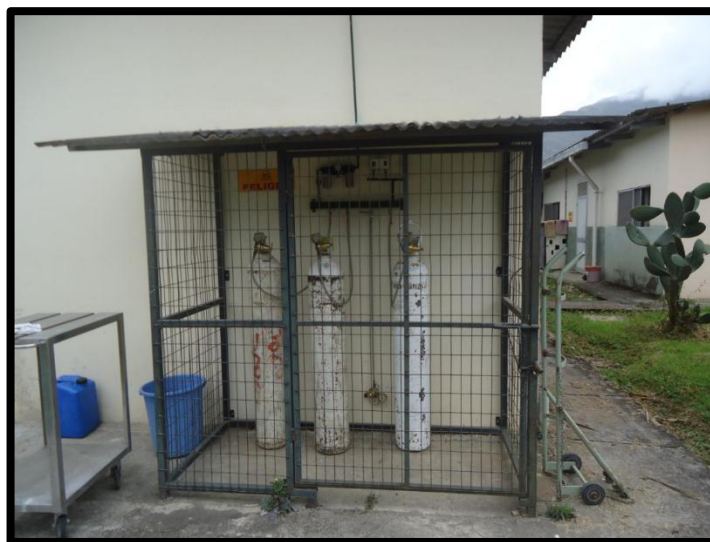
Figura 2.23: Área de gases medicinales

El área destinada para los tanques de este gas presenta bajas condiciones de seguridad y no existe ningún tipo de anclaje para estos tanques.

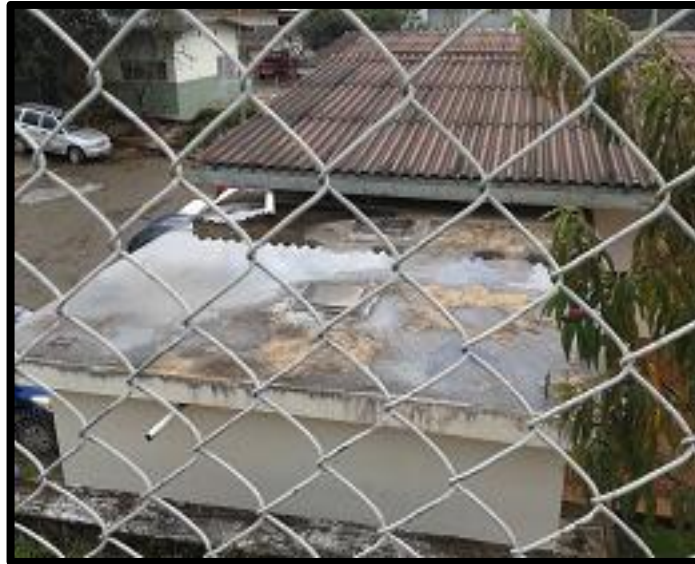
Figura 2.24: Acumulación de agua lluvia sobre la losa de cubierta

Para emplazar un laboratorio en el hospital ha sido necesario realizar una ampliación menor la cual se encuentra adosada a los bloques construidos originalmente y no poseen juntas de dilatación, razón por la cual se ha evidenciado la formación de fisuras a nivel de la pared de mampostería y en la losa de cubierta presentando eventuales filtraciones debido a la acumulación de aguas lluvias sobre la misma.

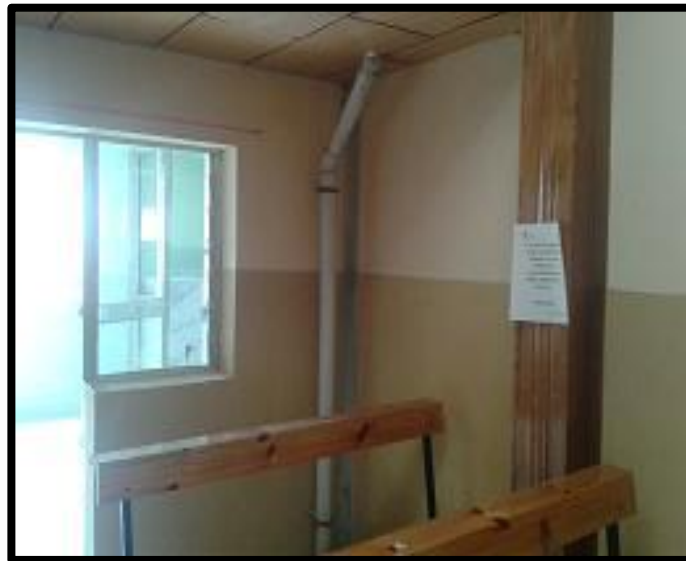
Figura 2.26: Bajante de agua lluvia al interior de capilla

aguas lluvias queden vistas al interior produciéndose filtraciones especialmente en temporada de lluvias fuertes.

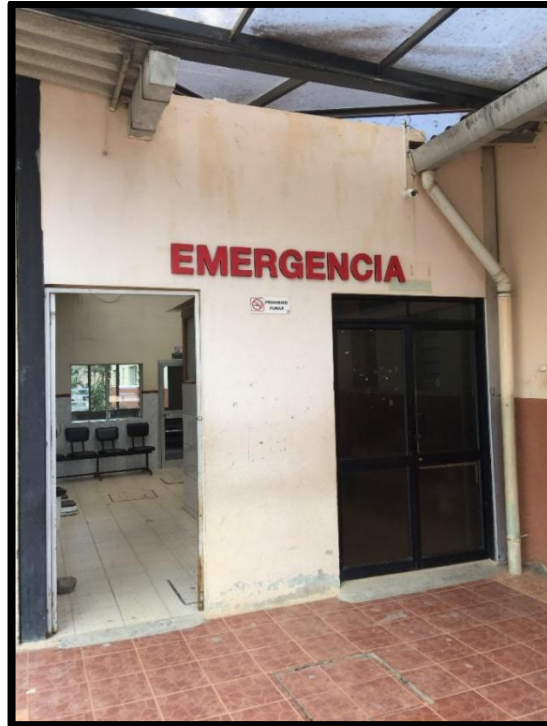
Figura 2.27: Canales de recolección de agua lluvia al interior de la sala de espera

El caso anterior se repite en el área de emergencia, en donde se ha realizado un cierre de cubiertas con una estructura de acero y cubierta de vidrio para incluir una sala de espera para esta área, en este lugar se observa que los canales de recolección de agua lluvia y los bajantes han quedado al interior de esta estructura improvisada dando paso a filtraciones en las paredes circundantes.

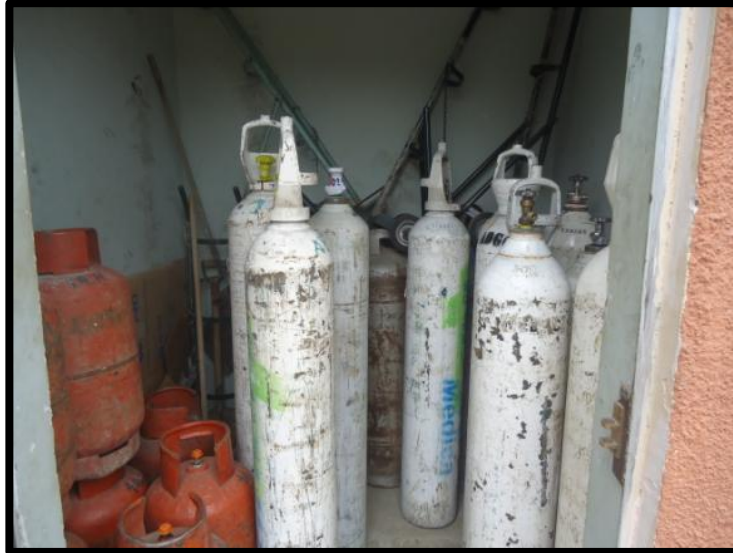
Figura 2.28: Área de almacenaje de gases

El hospital no posee un área de almacenaje adecuada para gases y combustibles, los gases que se requieren para las diferentes actividades son gases medicinales como el oxígeno y gas licuado de petróleo para las cocinas y los calderos, el combustible se lo utiliza para la central de generación eléctrica de emergencia, estos gases se encuentran acopiados en un mismo espacio con poca ventilación, sin rótulos de señalización, ausencia de anclajes de fijación y junto al área de calderos y del transformador eléctrico, el combustible es almacenado directamente en el generador eléctrico el cual posee una capacidad de 40 galones siendo llenado de forma permanente de acuerdo a la necesidad.

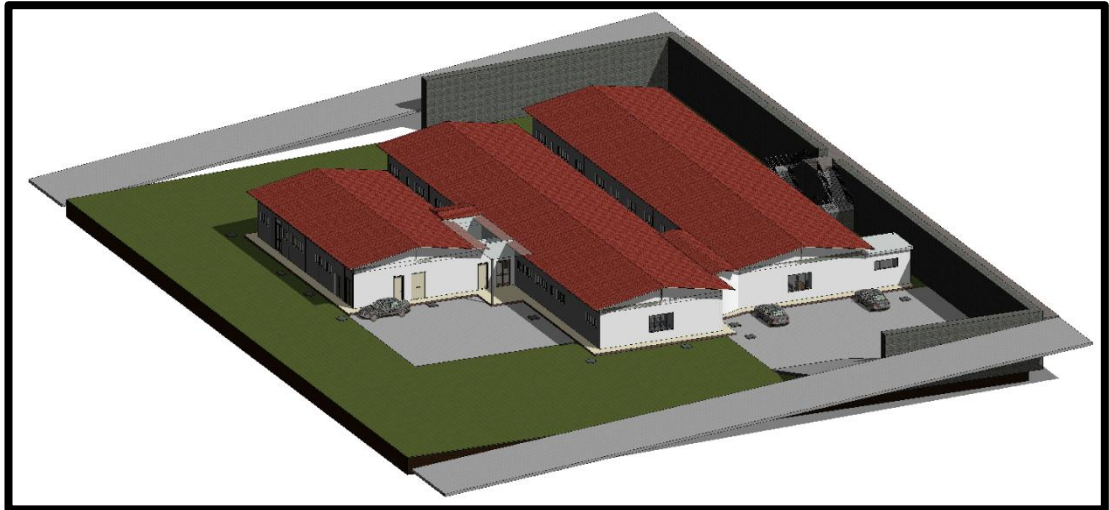
Figura 4.1: Maqueta virtual Hospital San Sebastián

Todos los componentes de la maqueta virtual representan la realidad de lo existente en la estructura física, siendo de utilidad para identificar de manera rápida los diferentes espacios y elementos constructivos sin necesidad de acudir a la estructura física.
