*La contaminación con Plomo (Pb) en suelos adyacentes a la vía San Gerardo de Chaupitranca - Barranco Colorado, debido al derrame de relaves de procesos minero-metalúrgicos.*

Trabajo de graduación previo a la obtención del título de  
Magíster en Gestión Ambiental

**La contaminación con Plomo (Pb) en suelos adyacentes a la vía San Gerardo de Chaupitranca - Barranco Colorado, debido al derrame de relaves de procesos minero-metalúrgicos.**

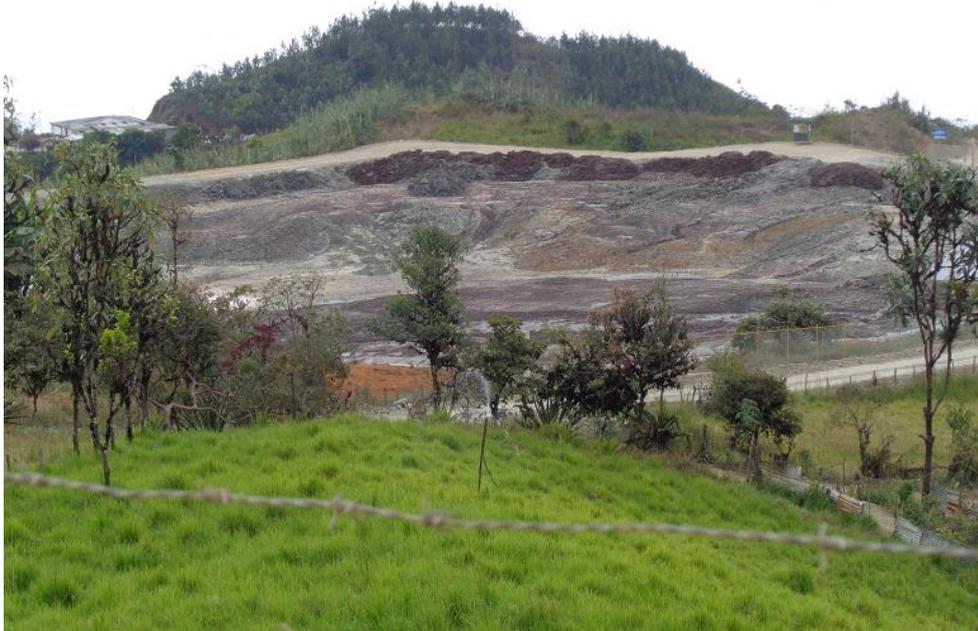
**Parte alta del Subdistrito Minero San Gerardo y piscina Relavera de la Planta de Beneficio EXPOBONANZA**

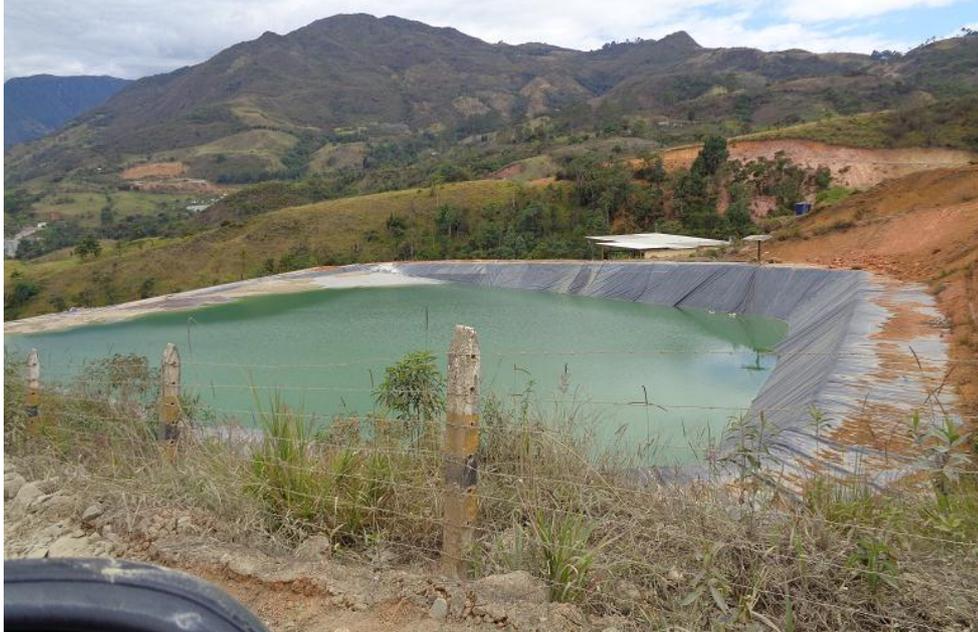
**Relieve muy accidentado e irregular con muy escasas superficies para el almacenamiento de Relaves Mineros en la parte alta del Subdistrito Minero San Gerardo**

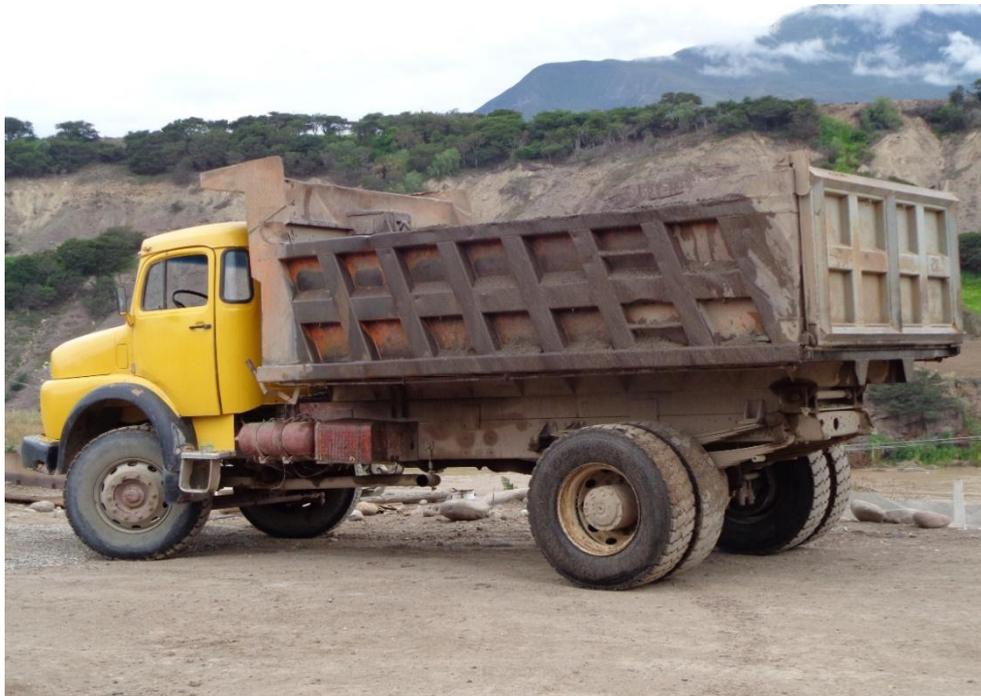
Tipo de volquete de transporte de relaves. Fuente: evidencia fotográfica recopilada por el autor.
