**UNIVERSIDAD DEL AZUAY**

**Análisis dinámico no lineal del “Hospital Básico Misereor”  
(Gualaquiza), medidas de mitigación y refuerzo para  
disminuir su vulnerabilidad estructural.**

**Trabajo de graduación previo a la obtención del título de Ingeniero Civil con  
énfasis en Gerencia de Construcciones.**

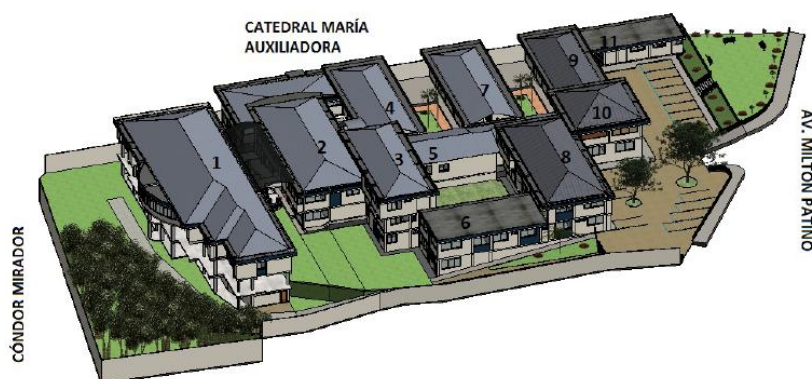
Figura 1.1: Distribución física.

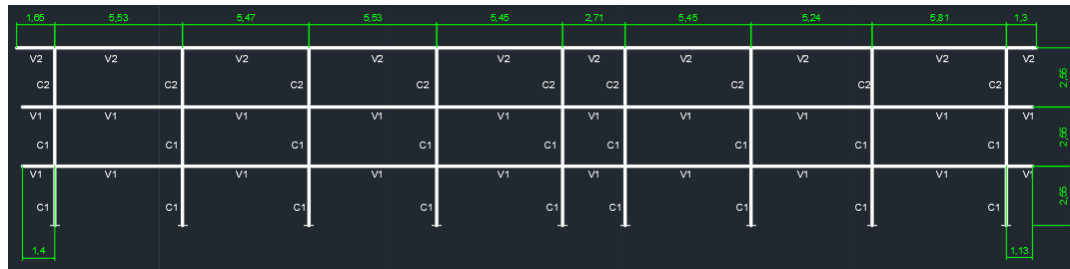
Figura 2.1.1: Pórtico 1: Maternidad, eje X.

Luego de observar la distribución de los diferentes bloques que conforman el Hospital Básico Misereor, se procedió a escoger los pórticos a ser analizados. Fueron seleccionados los pórticos del área de maternidad debido a su vulnerabilidad, tanto por elevación como por configuración en planta. La mencionada edificación será analizada en ambos sentidos.
