**Análisis dinámico no lineal del “Hospital Municipal Materno  
Infantil del Niño y la Mujer” de la ciudad de Cuenca, medidas  
de mitigación y refuerzo para disminuir su vulnerabilidad  
estructural**

**ANÁLISIS DINÁMICO NO LINEAL DEL “HOSPITAL MUNICIPAL MATERNO  
INFANTIL DEL NIÑO Y LA MUJER” DE LA CIUDAD DE CUENCA, MEDIDAS  
DE MITIGACIÓN Y REFUERZO PARA DISMINUIR SU VULNERABILIDAD  
ESTRUCTURAL**

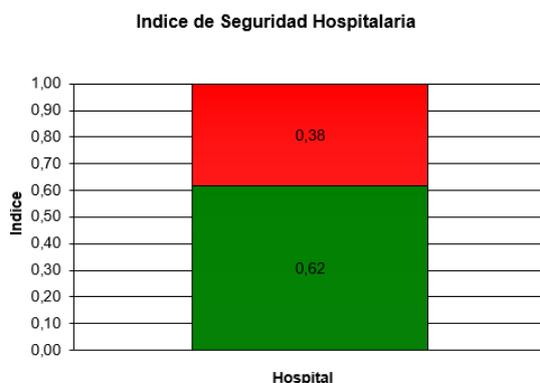
El Hospital Materno Infantil del Niño y la Mujer, obtuvo un índice de seguridad de 0.62 y un índice de vulnerabilidad de 0.38, ubicándose en la categoría B, con un rango de seguridad (0.36-0.65) de acuerdo a la Organización Panamericana de la Salud. (Molina & Mora, 2016)

Figura 1.2.2 índice de seguridad hospitalario del Hospital Materno Infantil

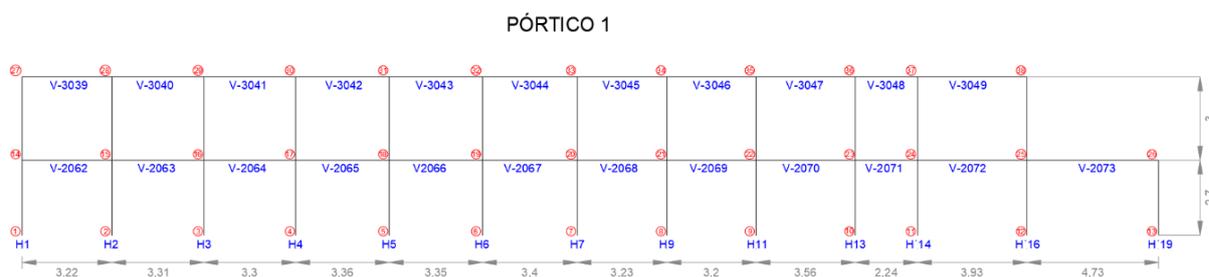
Estos fueron seleccionados de acuerdo a su configuración, por ser los más representativos, ya que cuentan con las mayores luces y áreas de aporte. Los pórticos pertenecen a ambos sentidos de la edificación.

Figura 2.1.1 pórtico 1: eje X.

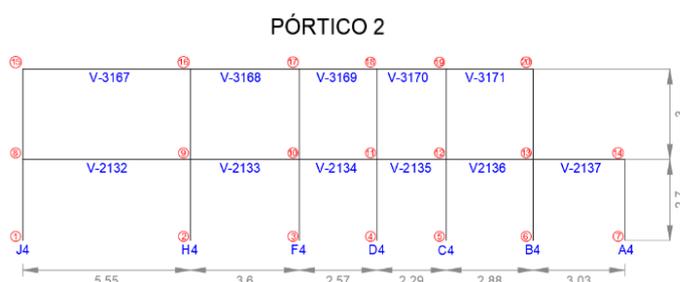
Figura 2.1.2 pórtico 2: eje Y.

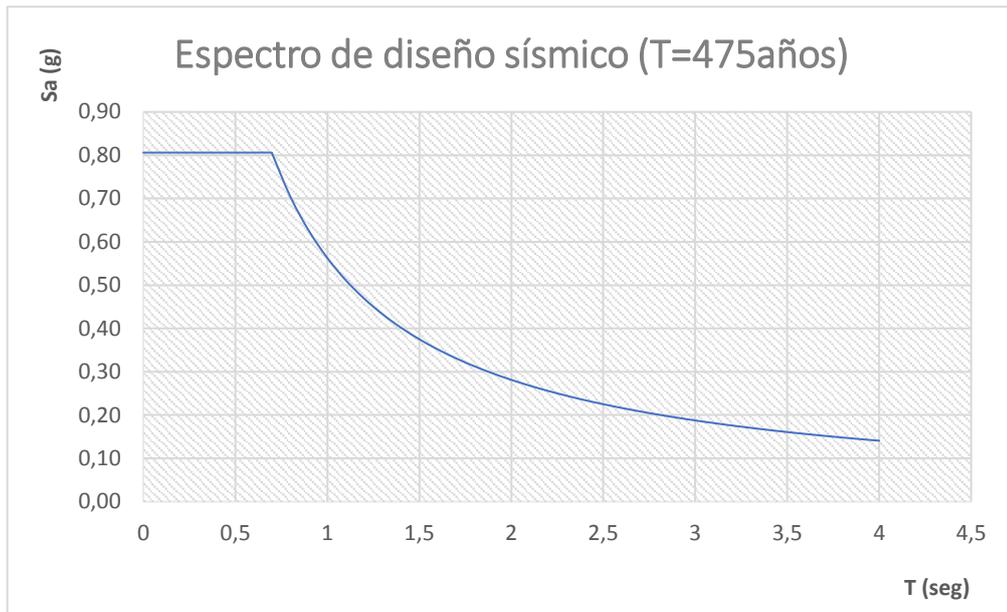
Figura 2.3.1.1 espectro elástico de diseño del Hospital Materno Infantil (T = 475 años)

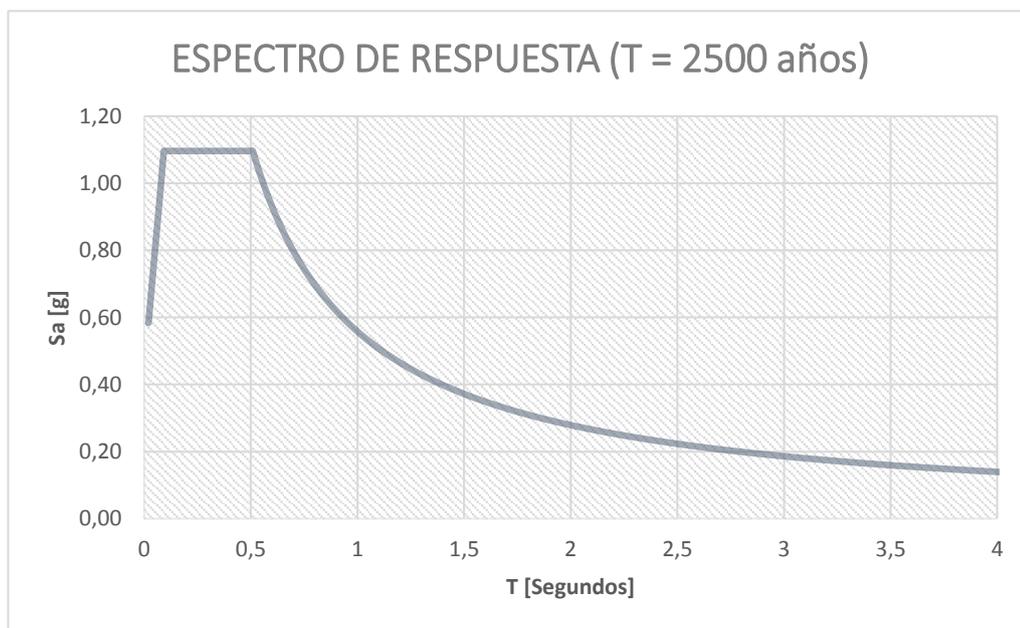
Figura 2.3.2.1 espectro elástico de diseño del Hospital Materno Infantil (T = 2500 años)

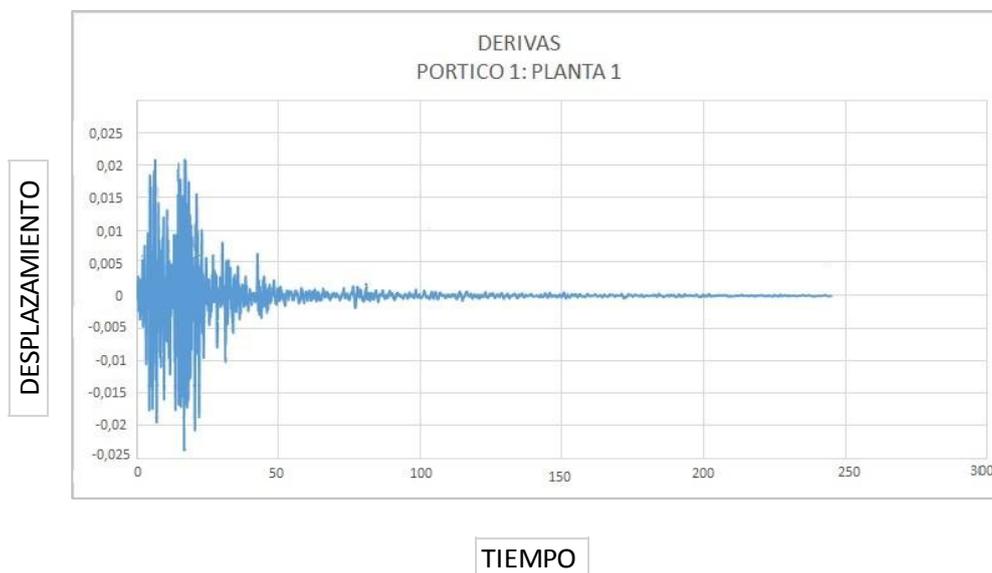
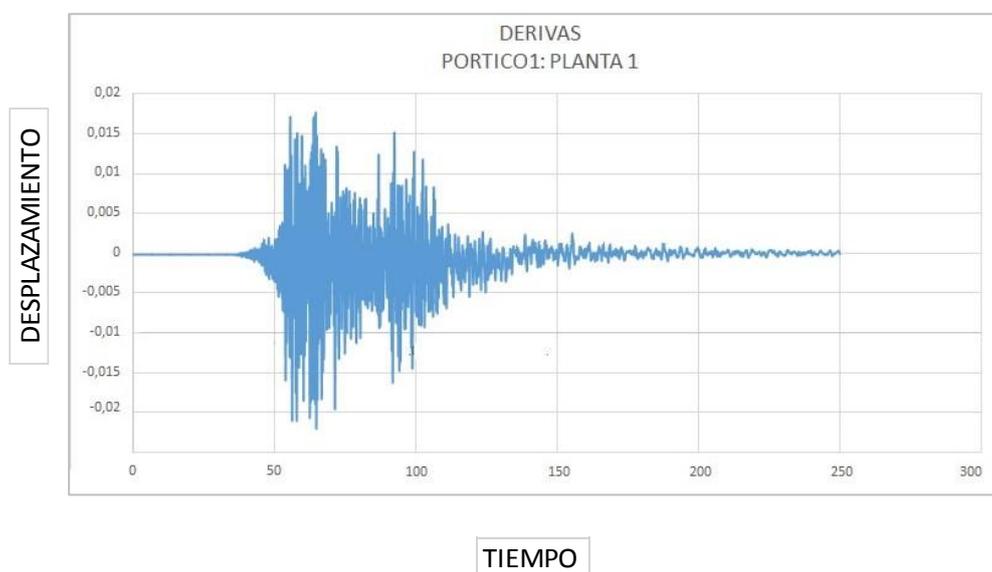
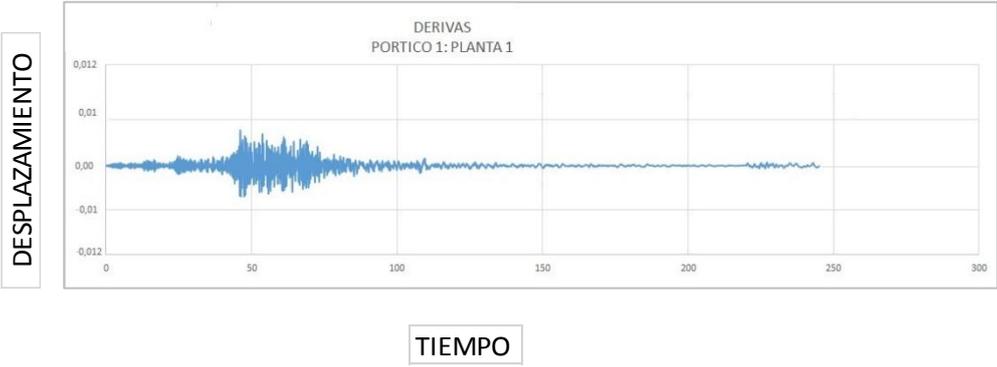
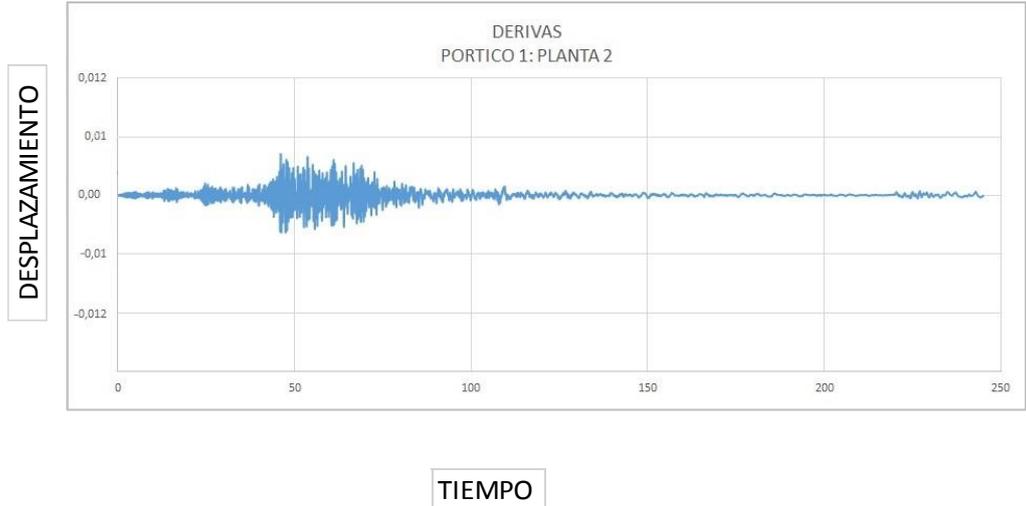
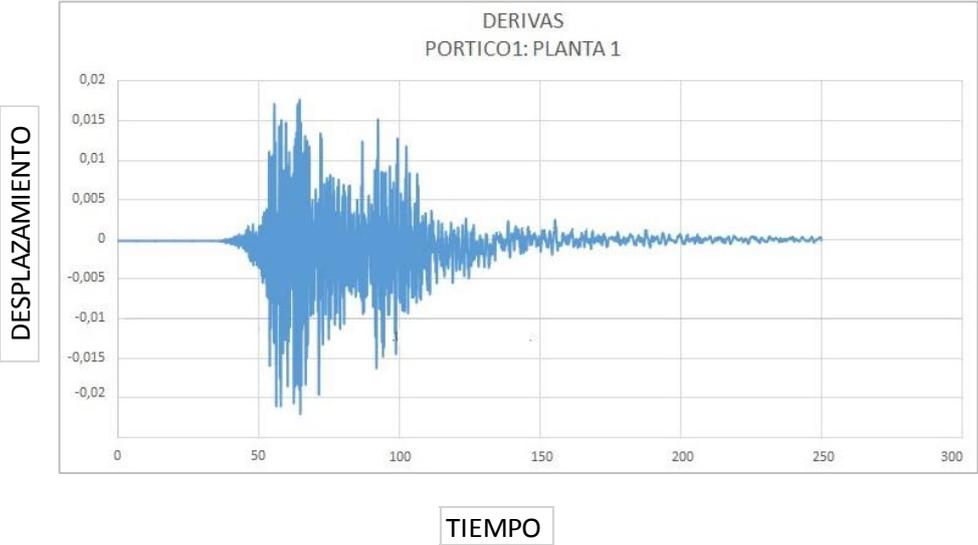
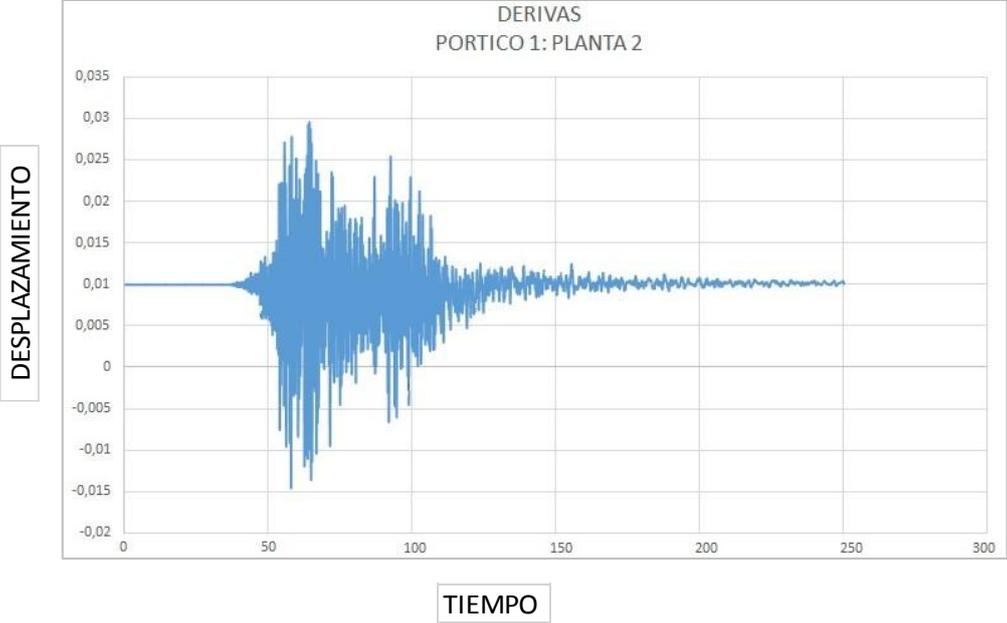
Figura 2.4.2.1 derivas elásticas del pórtico 1, primera planta. Sismo ACHN-E (T = 475 años)

Figura 2.4.2.2 derivas elásticas del pórtico 1, segunda planta. Sismo ACHN-E (T = 475 años)

Figura 2.4.2.3 derivas elásticas del pórtico 1, primera planta. Sismo ACUE-N (T = 475 años)

Figura 2.4.2.4 derivas elásticas del pórtico 1, segunda planta. Sismo ACUE-N (T = 475 años)

Figura 2.4.2.5 derivas elásticas del pórtico 1, primera planta. Sismo AES2-E (T = 475 años)

Figura 2.4.2.6 derivas elásticas del pórtico 1, segunda planta. Sismo AES2-E (T = 475 años)

De acuerdo al análisis lineal, las derivas que se encontraron aparentemente cumplen con el máximo del 2% de la norma, con un excedente poco significativo; las derivas calculadas se muestran a continuación:

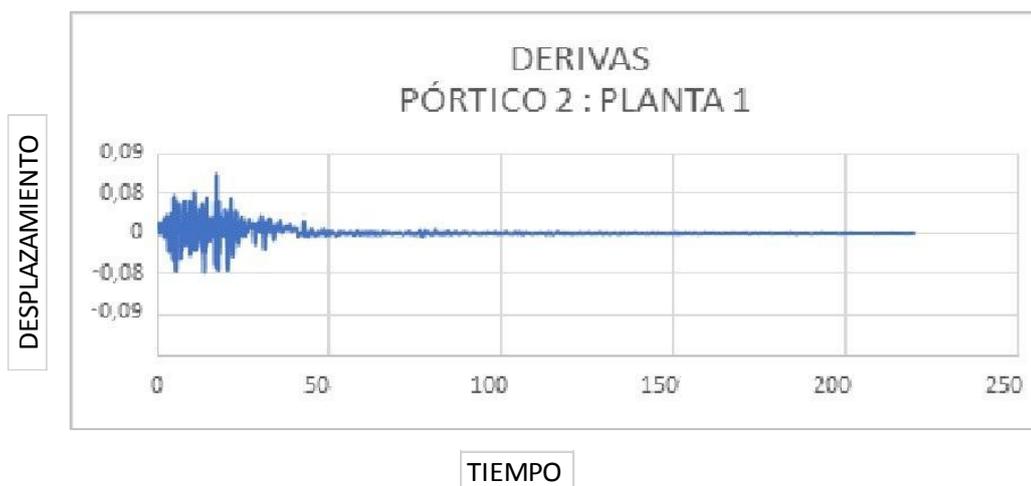
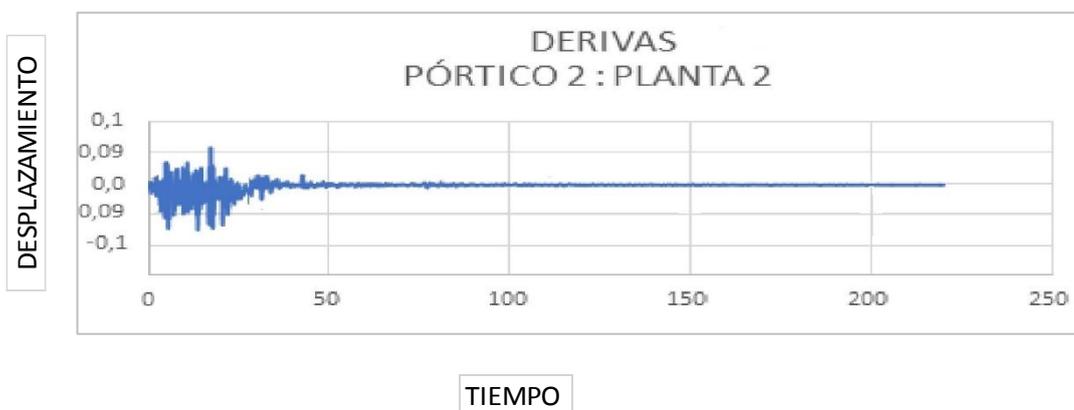
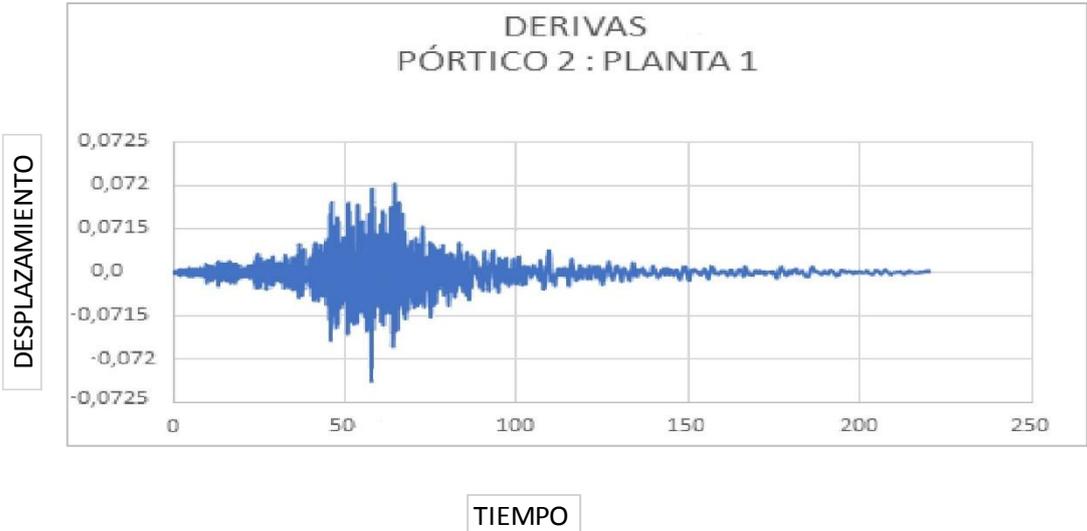
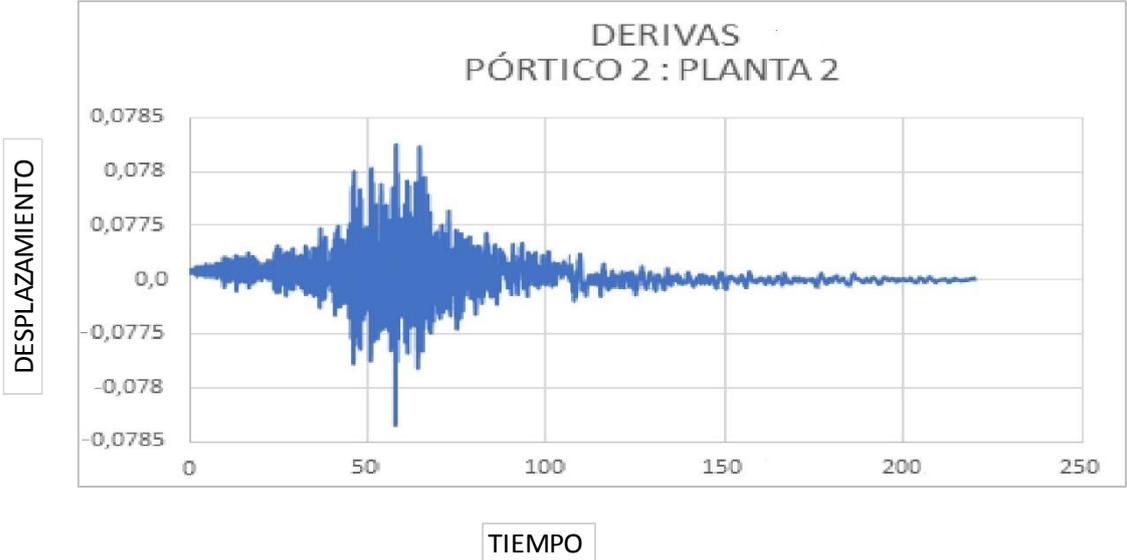
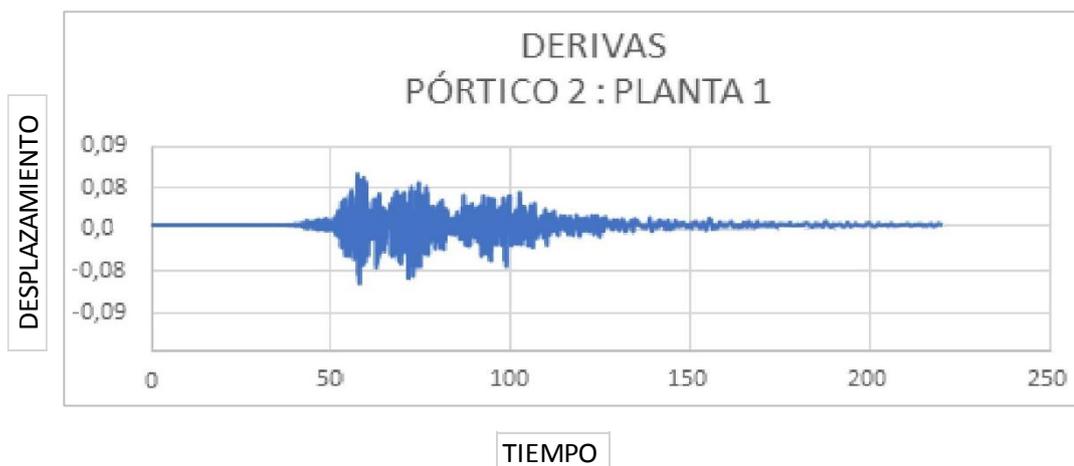
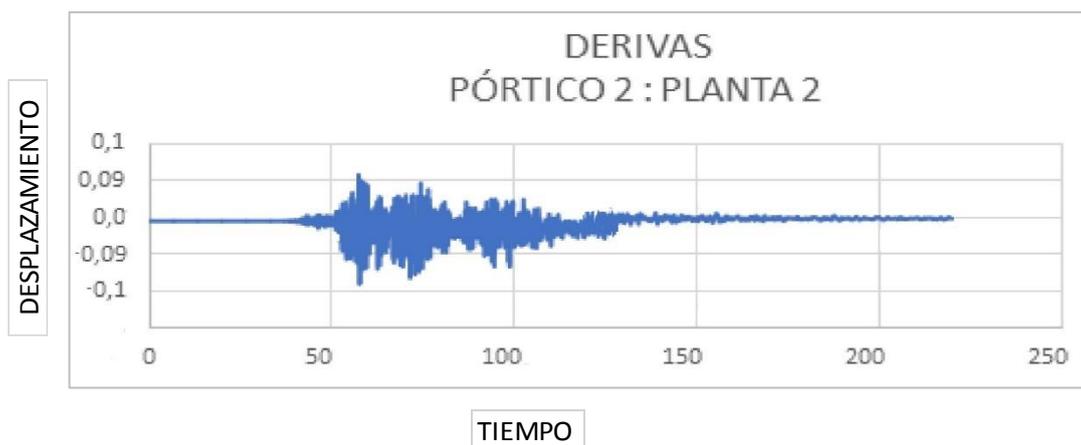
Figura 2.4.2.7 derivas elásticas del pórtico 2, primera planta. Sismo ACHN-E (T = 475 años)

Figura 2.4.2.8 derivas elásticas del pórtico 2, segunda planta. Sismo ACHN-E (T = 475 años)

Figura 2.4.2.9 derivas elásticas del pórtico 2, primera planta. Sismo ACUE-N (T = 475 años)

Figura 2.4.2.10 derivas elásticas del pórtico 2, segunda planta. Sismo ACUE-N (T = 475 años)

Figura 2.4.2.11 derivas elásticas del pórtico 2, primera planta. Sismo AES2-E (T = 475 años)

Figura 2.4.2.12 derivas elásticas del pórtico 2, segunda planta. Sismo AES2-E (T = 475 años)

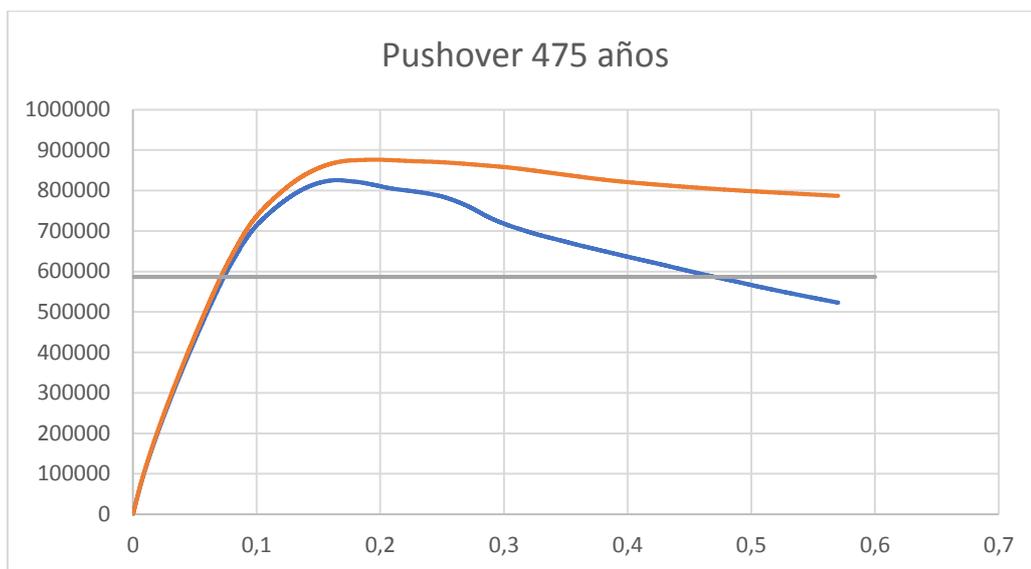
El valor de cortante basal para el pódico 1 es 586372.5 N en  $T = 475$  años

Figura 2.4.3.1 cortante basal para el pódico 1 ( $T = 475$  años)

Según los resultados del análisis *pushover*, el cortante basal se encuentra apenas por debajo de la curva de capacidad, lo que supone que la estructura posee poca capacidad de resistencia al cortante, aproximándola al riesgo de colapso.

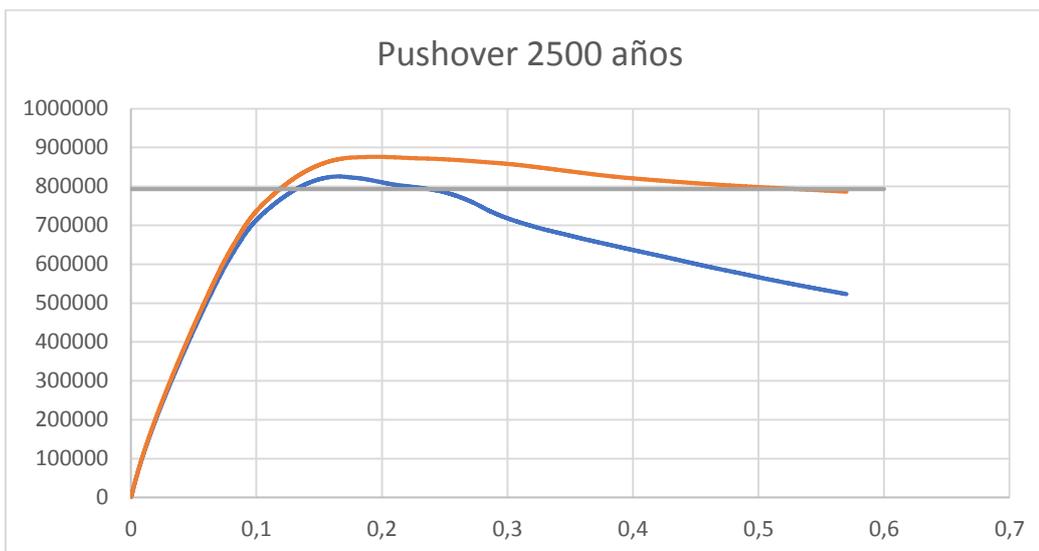
El valor de cortante basal para el pódico 1 es 793557.45 N en  $T = 2500$  años

Figura 2.4.3.2 cortante basal para el pódico 1 ( $T = 2500$  años)

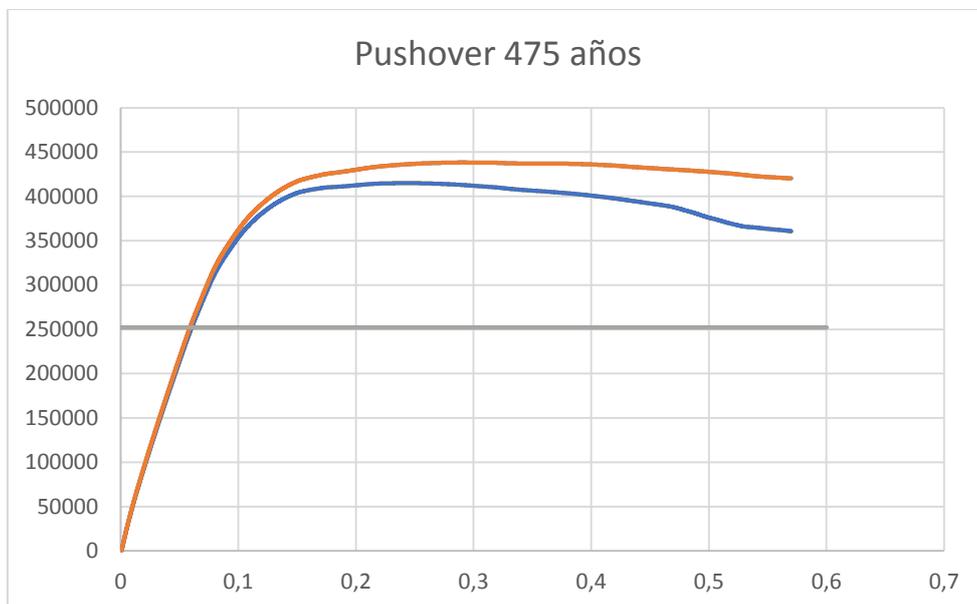
El valor de cortante basal para el pórtico 2 es 252281.25 N en T = 475 años

Figura 2.4.3.3 cortante basal para el pórtico 2 (T = 475 años)

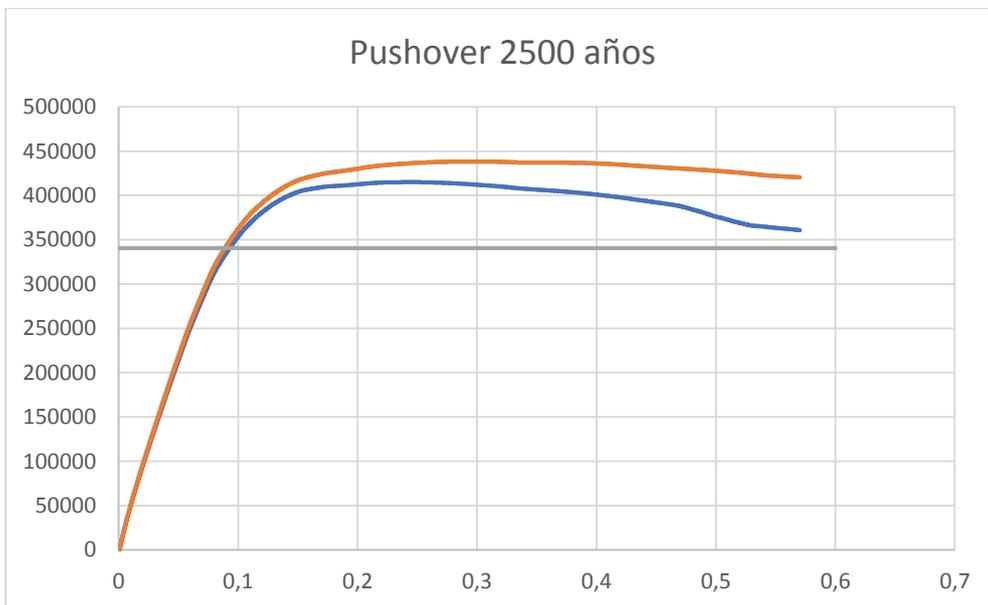
El valor de cortante basal para el pórtico 2 es 340486.25 N en T = 2500 años

Figura 2.4.3.4 cortante basal para el pórtico 2 (T = 2500 años)

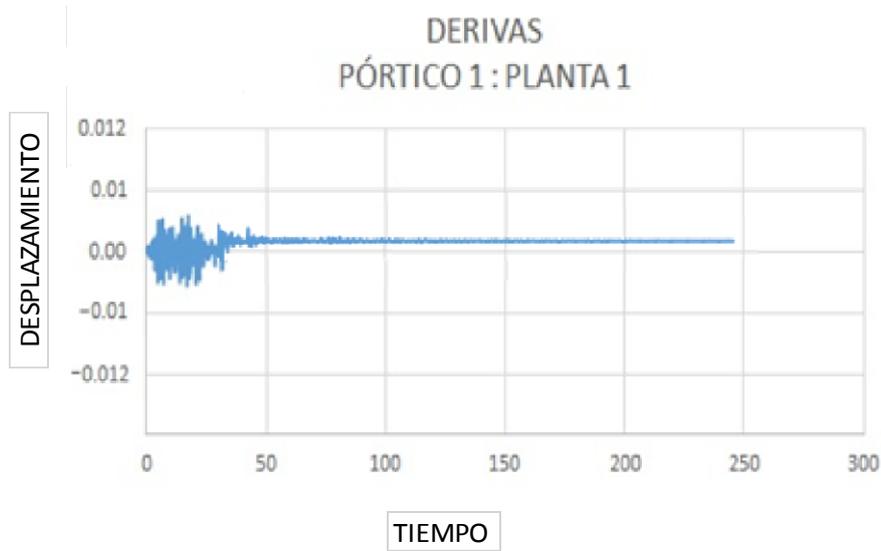
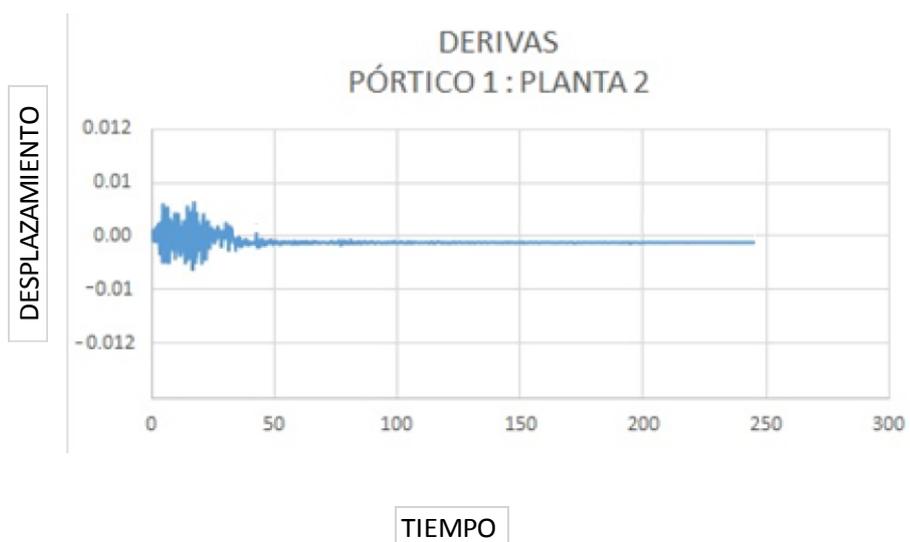
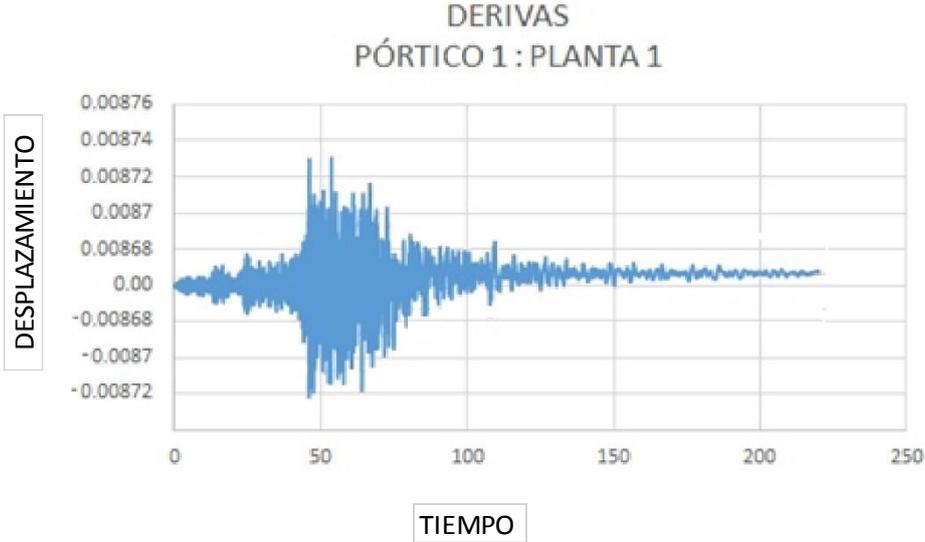
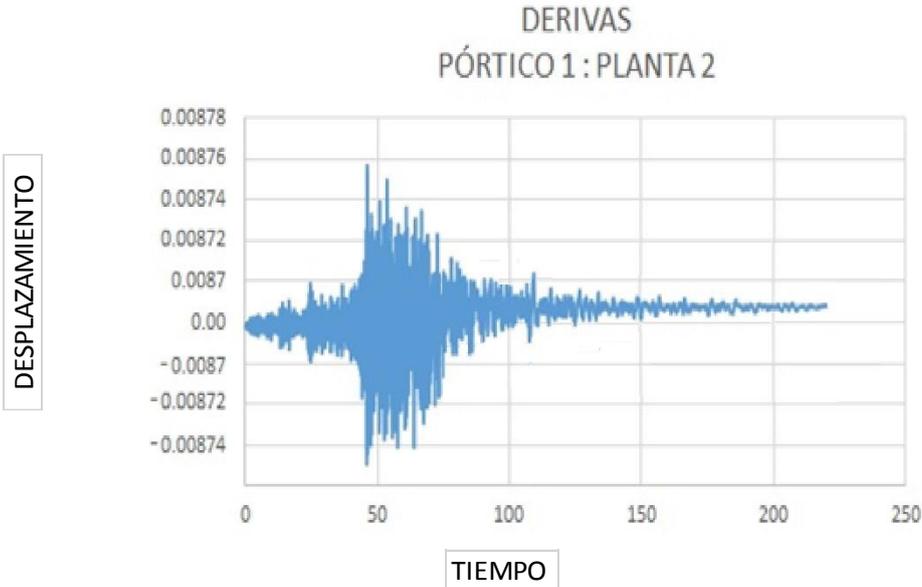
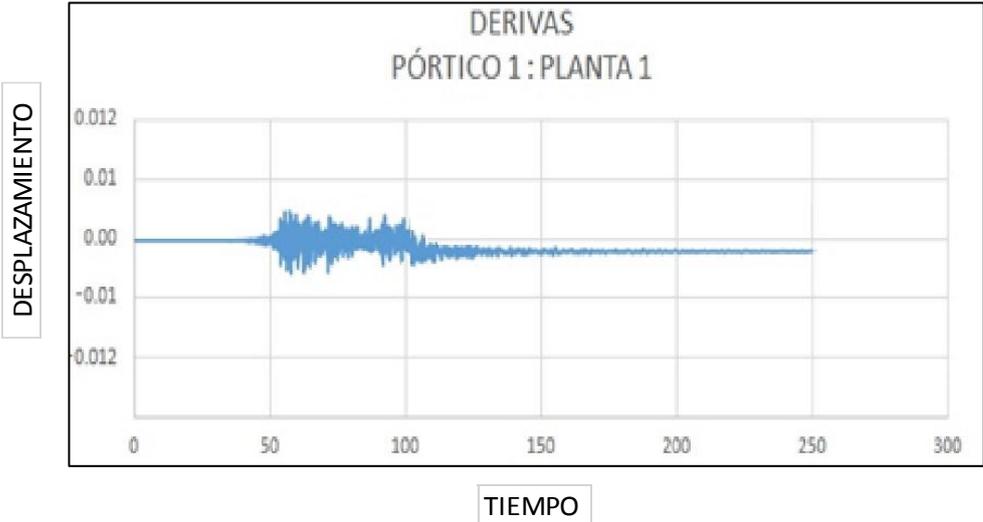
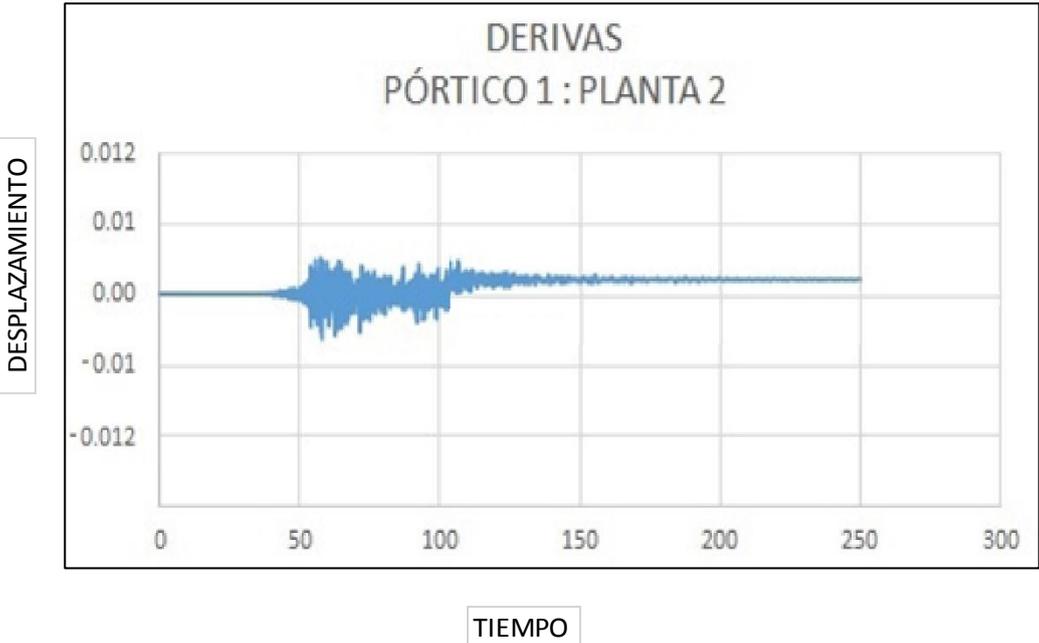
Figura 2.4.4.1 derivas inelásticas del pórtico 1, primera planta. Sismo ACHN-E (T = 2500 años)

Figura 2.4.4.2 derivas inelásticas del pórtico 1, segunda planta. Sismo ACHN-E (T = 2500 años)

Figura 2.4.4.3 derivas inelásticas del pórtico 1, primera planta. Sismo ACUE-N (T = 2500 años)

Figura 2.4.4.4 derivas inelásticas del pórtico 1, segunda planta. Sismo ACUE-N (T = 2500 años)

Figura 2.4.4.5 derivas inelásticas del pórtico 1, primera planta. Sismo AES2-E (T = 2500 años)

Figura 2.4.4.6 derivas inelásticas del pórtico 1, segunda planta. Sismo AES2-E (T = 2500 años)

Mediante el análisis no lineal, queda comprobado que las derivas que se encontraron en el análisis lineal, no son suficientes para determinar el comportamiento y la vulnerabilidad de la estructura. Las derivas que se encontraron en esta parte del análisis, son alarmantes, ya que ninguna cumple con el máximo del 2%; las derivas calculadas se muestran a continuación:

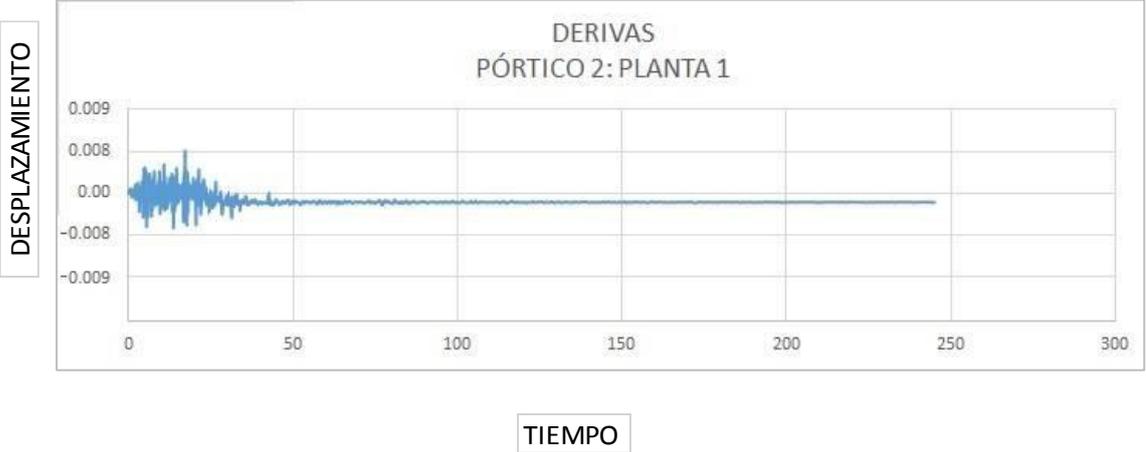
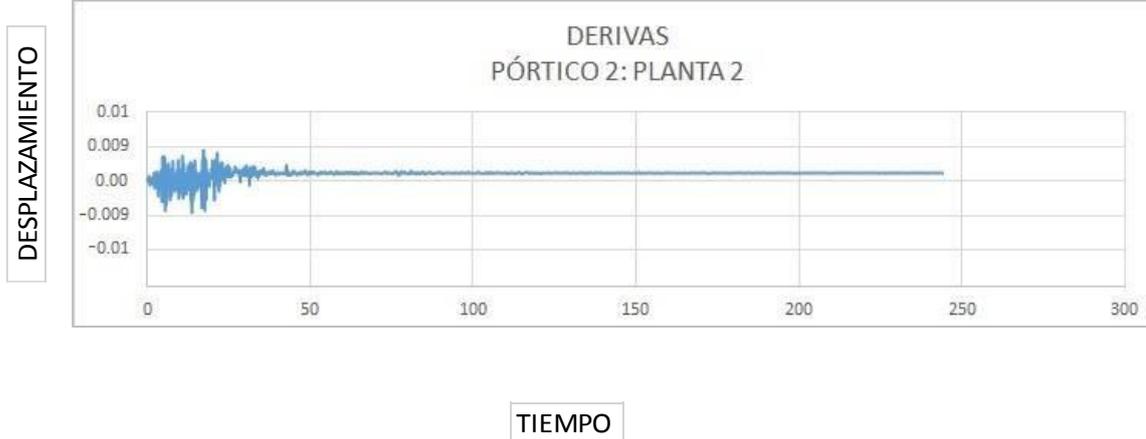
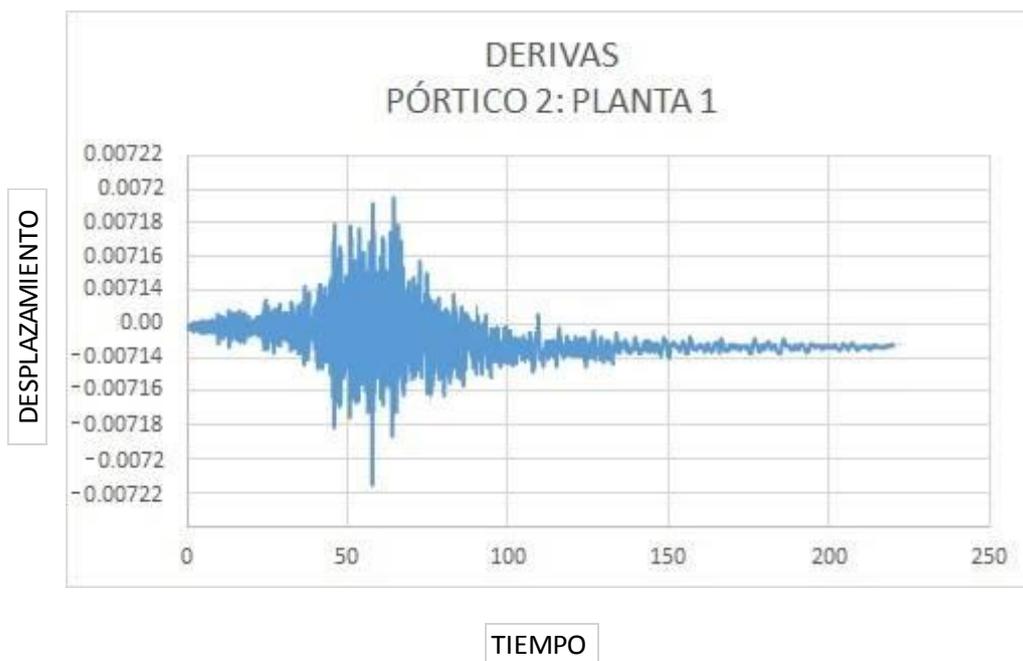
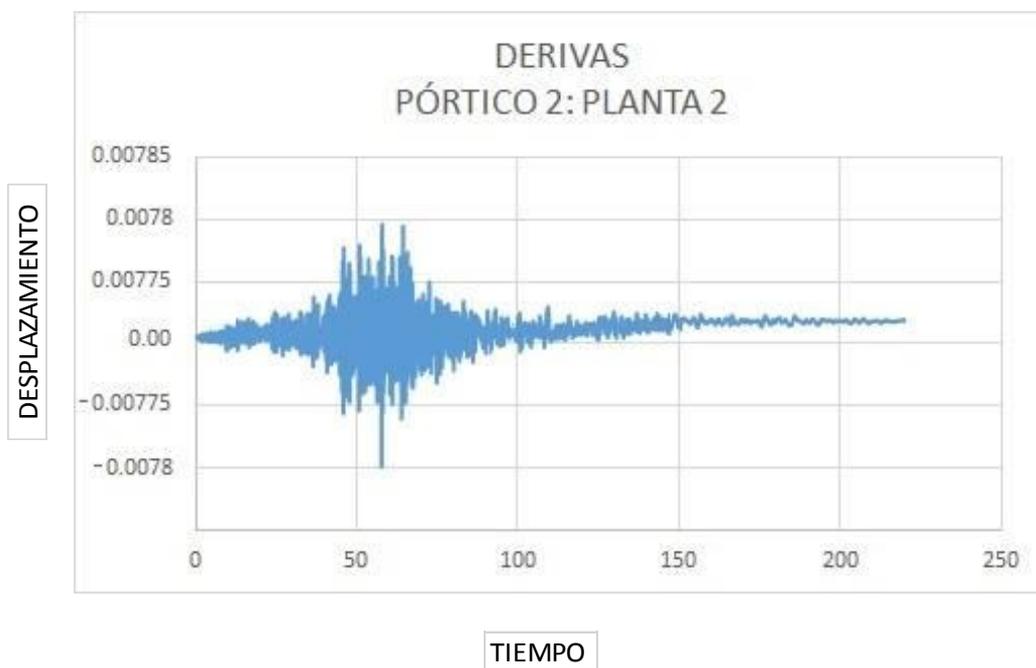
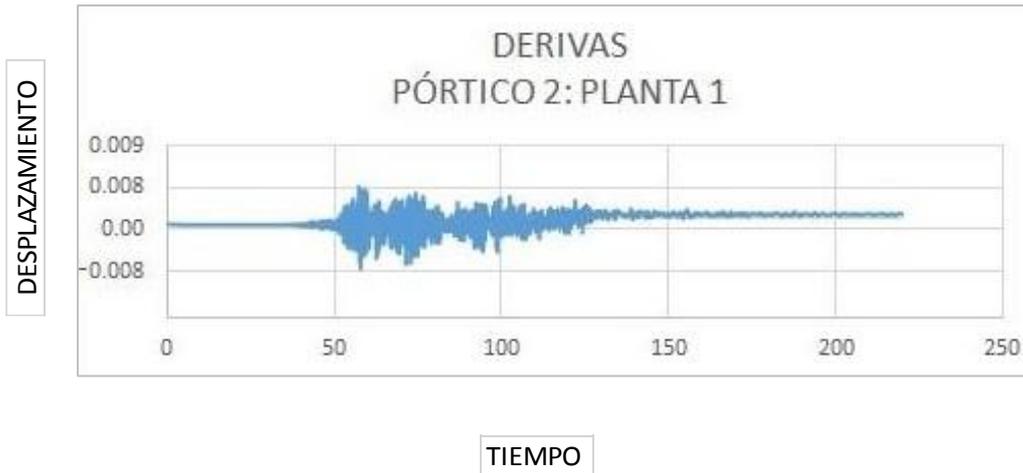
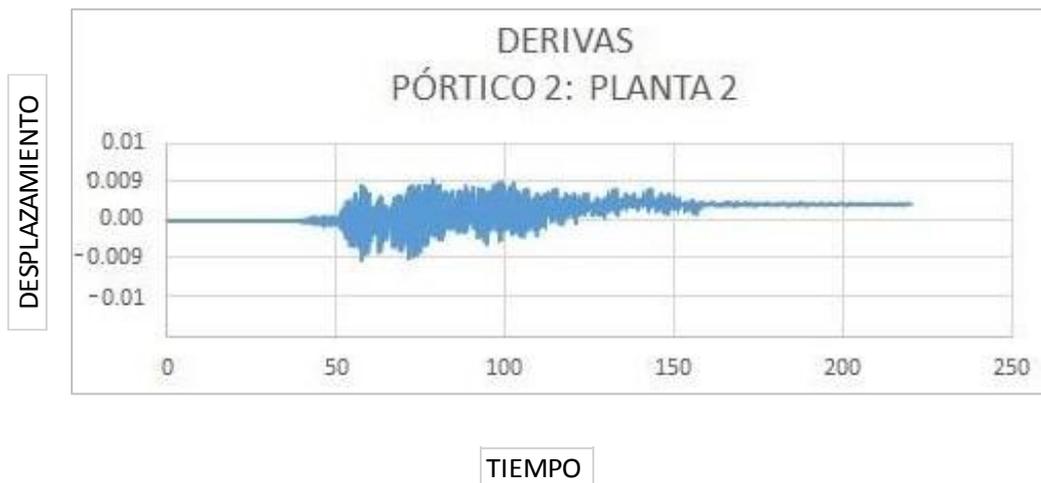
Figura 2.4.4.7 derivas inelásticas del pórtico 2, primera planta. Sismo ACHN-E (T = 2500 años)

Figura 2.4.4.8 derivas inelásticas del pórtico 2, segunda planta. Sismo ACHN-E (T = 2500 años)

Figura 2.4.4.9 derivas inelásticas del pórtico 2, primera planta. Sismo ACUE-N (T = 2500 años)

Figura 2.4.4.10 derivas inelásticas del pórtico 2, segunda planta. Sismo ACUE-N (T = 2500 años)

Figura 2.4.4.11 derivas inelásticas del pórtico 2, primera planta. Sismo AES2-E (T = 2500 años)

Figura 2.4.4.12 derivas inelásticas del pórtico 2, segunda planta. Sismo AES2-E (T = 2500 años)

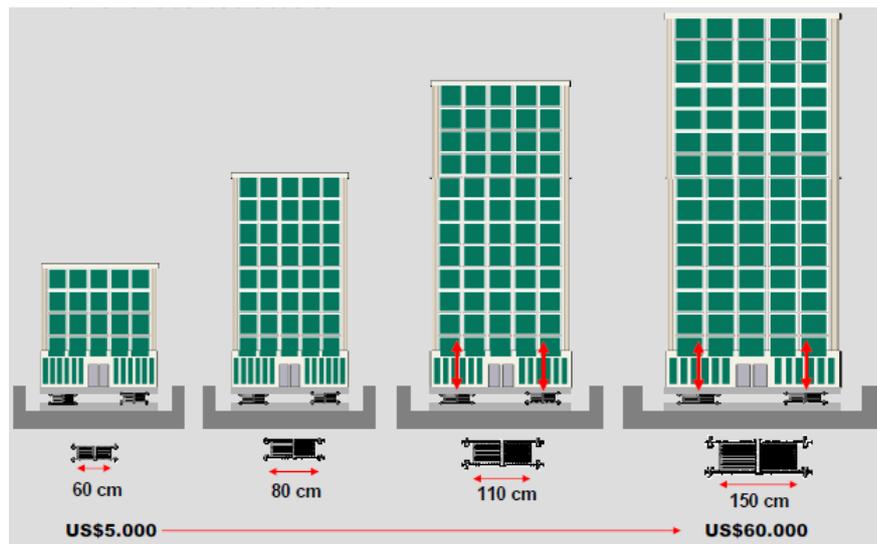
Por otro lado, mediante investigación se encontró que el costo de un aislador varía dependiendo de su tamaño (Anrango, 2015), lo que se puede apreciar en la siguiente figura:

Figura 4. costos de aisladores de acuerdo a su tamaño

El diámetro de nuestro aislador es de 30.5 cm y tendrá un costo de alrededor de 2.500 USD más un 50% de costos indirectos de colocación e instalación, dando un total de 3.750 USD. Al considerar el uso de aisladores en la estructura hospitalaria, se calcula un total de 135 aisladores, de acuerdo a la cantidad de columnas que tiene la construcción; por lo tanto, se obtiene un valor total de 506.250 USD, lo que representa un 5.73% del costo total de la edificación.

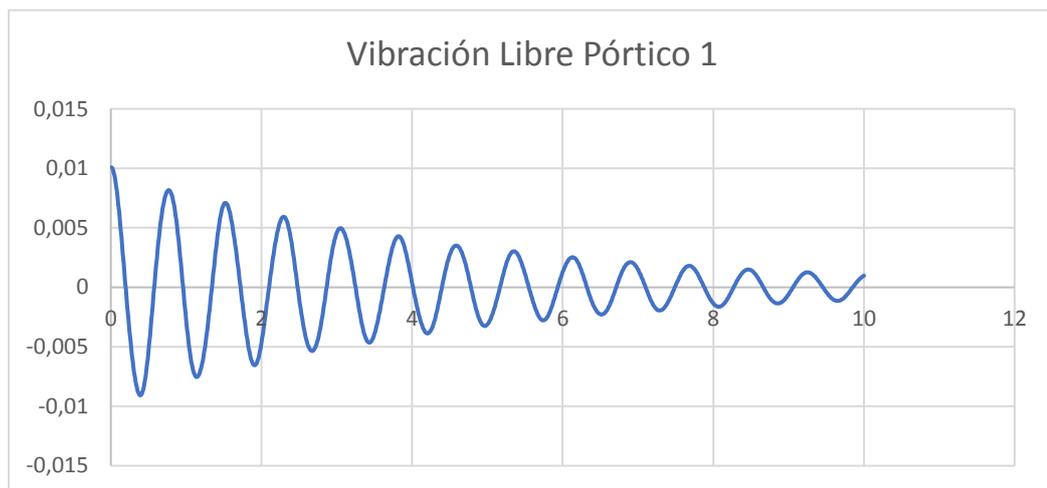
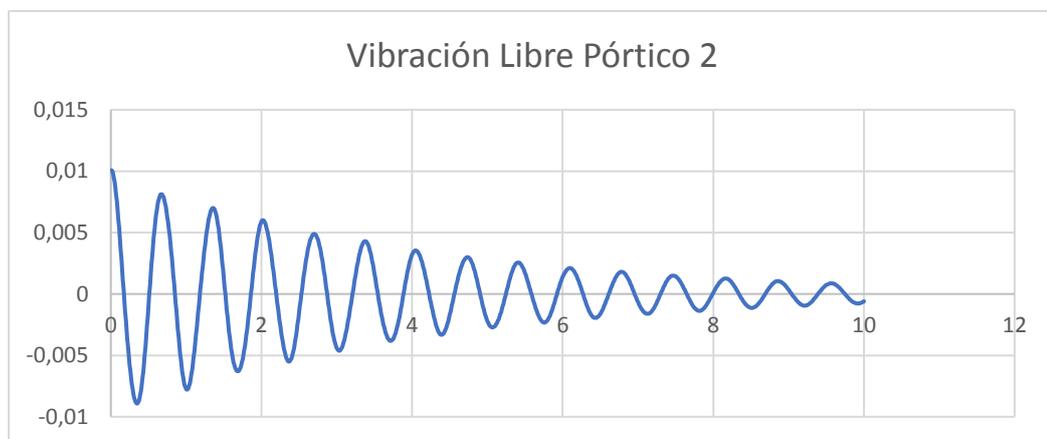
Al realizar la modelación dinámica en el software libre *OpenSees*, se consideró un amortiguamiento del 3% y un desplazamiento inicial de 0.01cm con un incremento de 0.01 segundos durante un período de vibración de 10 segundos; los resultados obtenidos se muestran a continuación:

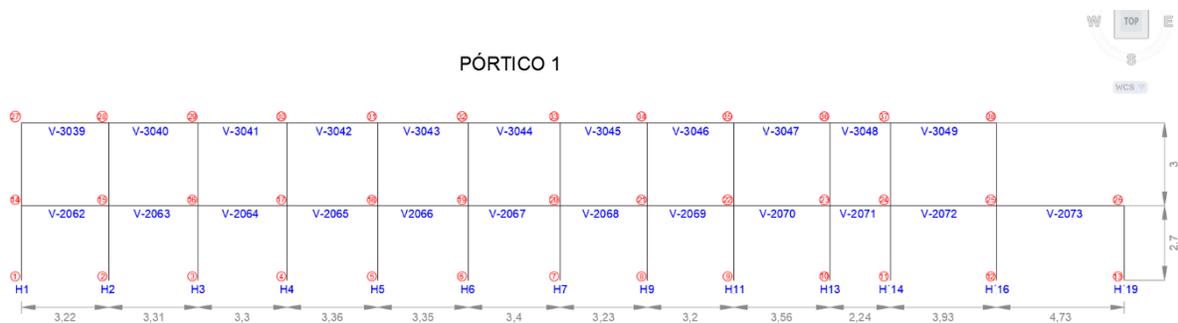
Mediante la utilización del software especializado, *OpenSees*, se obtendrá el modelo matemático idealizado de la estructura y se determinarán las zonas de plastificación para su posible colapso parcial, progresivo o total. Como punto de partida, se inició con un análisis modal para determinar el período fundamental de la estructura, en base a las características geométricas de los elementos estructurales, así como las propiedades de los materiales que los conforman, tales como la resistencia del hormigón, densidad y módulo de elasticidad (Figura 1); este resultado será utilizado para el escalamiento de los tres registros sísmicos seleccionados; por el método propuesto por el *American Society of Civil Engineers (ASCE 7-10)* para lograr que las aceleraciones espectrales de cada uno, coincidan con la del espectro de diseño en el periodo fundamental de la estructura, obteniendo así un factor de escala para cada sismo (Figura 2).

Figura 1: Pórtico analizado, modelado en el software libre OpenSees

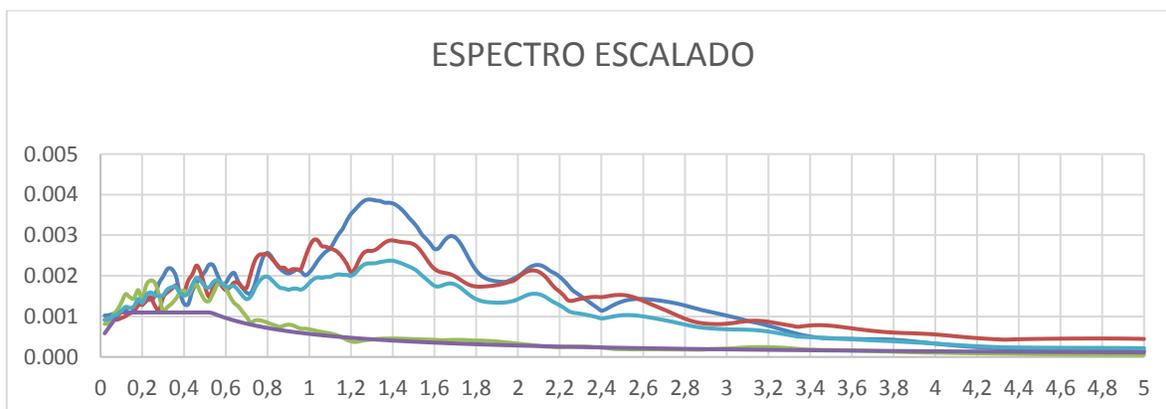
SISMO 2500 años		SISMO ACHN-E		AES2-E		ACUE-N	
		PGA	0.510	PGA	0.267	PGA	1.017
PGA	1.0962	FPS	2.149	FPS	4.105	FPS	1.078
PERIODO	0.38	FS	3.10	FS	5.92	FS	1.56

Figura 2: Escalamiento de sismos.

SISMO	FACTOR DE ESCALA
ACHN-E	3.10
AES2-E	5.92
ACUE-N	1.56

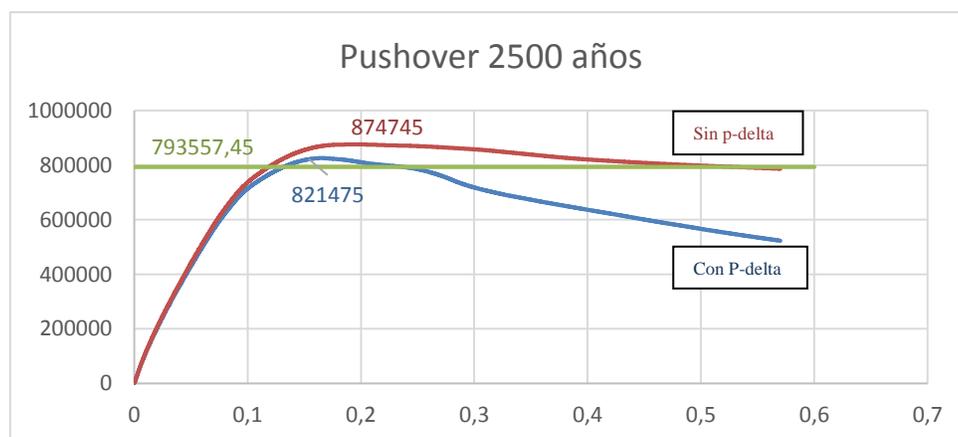
El cortante basal calculado de acuerdo a los requerimientos de la Norma Ecuatoriana de la Construcción resultó ser de 79,36 Ton, mientras que el análisis *Pushover* determinó que la máxima capacidad de resistencia del pórtico analizado es de 82,14 Ton; al comparar estos dos valores se obtiene que la estructura tiene un margen de resistencia de 3,38% más que el indicado en la norma. (Figura 3)

**Figura 3: Análisis *Pushover* comparado con el cortante basal de diseño.**
