Conservación y Restauración
de dos murales del Instituto
Nacional de Patrimonio
Cultural - Cuenca

Casa de las
Palomas

**Conservación y Restauración
De Dos Muros Del Instituto Nacional
De Patrimonio Cultural “Casa De Las Palomas”**

TESIS PREVIA A LA OBTENCIÓN DEL TÍTULO DE:

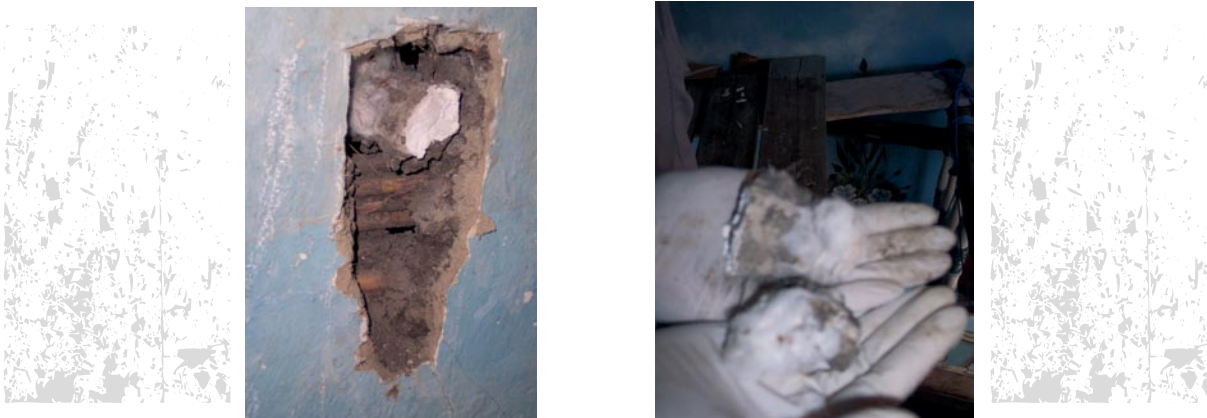
En la figura 1 y 2 se puede observar la extracción de un material extraño que posteriormente se envió a un laboratorio para que sea analizado, que a continuación se muestra.

La muestra obtenida de la parte central superior del muro, en este caso una fracción de bahareque se hallaba envuelto en algodón, cuya fibra orgánica al estar mucho tiempo en un ambiente húmedo y a temperaturas inestables, causó la presencia del hongo *Penicillium* el cual se desarrolla en temperaturas de 15 a 30 °C, ambiente que hace propicio su crecimiento causando daños e inclusive pérdidas en áreas en donde éste se halle.

En cuanto al análisis microbiológico se pudo detectar en la zona central superior del muro la presencia del hongo "penicillium" microorganismo que fue contrareestado al usar un fungicida como es el alcohol; aplicándolo puntualmente en el área afectada.

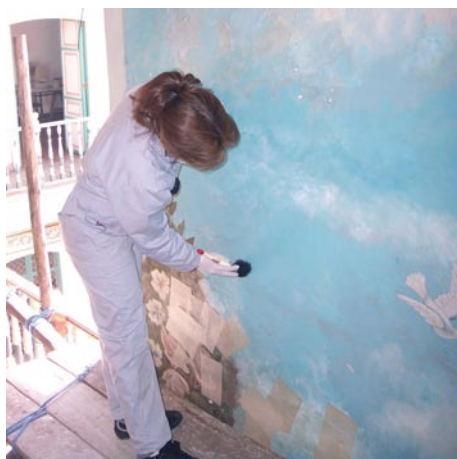
Limpieza Superficial

4. LIMPIEZA SUPERFICIAL

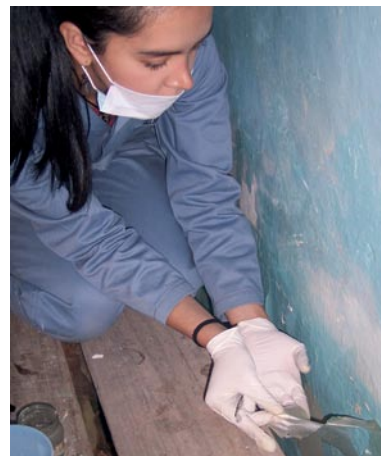
Retiro del Papel

2. RETIRO DEL PROCESO DE VELADO ANTERIOR

Procedimiento que requiere de absoluta paciencia y exhaustivo cuidado, más aún, si el papel que ha sido colocado ha permanecido por mucho tiempo, tornándose de un color amarillento, y llegando a estrujarse, provocando al muro algunos daños, en este caso la capa pictórica esta adherida al papel. El retiro de la intervención anterior (eliminación del papel japonés) se realiza humedeciendo al papel con agua destilada tibia, con la ayuda de un pincel, y retirándolo lentamente, para evitar lesiones.

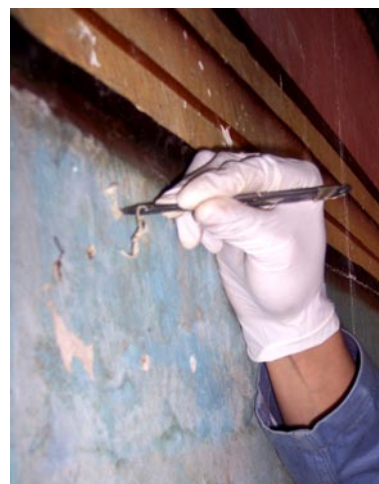
Limpieza Química

Antes de recurrir a este tipo de limpieza, se deben realizar pruebas de solubilidad para encontrar el mejor compuesto químico que se adapte al mural, evitando en lo posible que los solventes empleados sean muy agresivos, y a su vez impedir una reacción desfavorable a la capa pictórica y sus estratos.

Los químicos utilizados deben tener un porcentaje bajo en toxicidad, niveles menores de inflamabilidad, y una adecuada ligereza de evaporación, y saber que cada uno de los productos deben ser neutralizados con agua desmineralizada para evitar reacciones desfavorables. En este caso se utilizó A2 al 50% (agua + alcohol), para la eliminación de suciedad; mientras que para eliminar manchas se trabajó con un compuesto químico (tolueno al 2%, alcohol al 20% y agua destilada 77%).

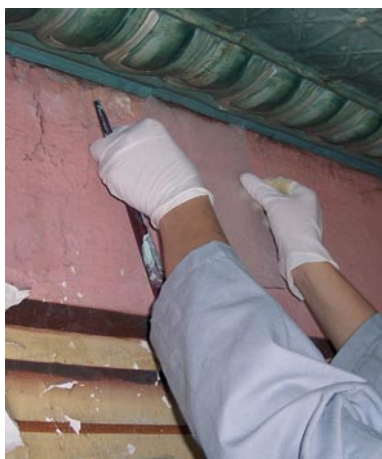
Velado Auxiliar

Es medio de protección que impide que haya continuos desprendimientos y descamación de la capa pictórica, por lo que debe realizarse antes de cualquier proceso químico, o dependiendo del estado del muro, ya que, podría necesitar de un velado de primeros auxilios que se lo realiza cuando el muro esta con un porcentaje alto de desprendimiento, sin embargo existen casos en los que la película pictórica se halla en buenas condiciones y se lo usa antes del procedimiento de consolidación.

Para este proceso se emplea papel japonés cortado en cuadros, metil celulosa, y una brocha para su aplicación.

Consecutivamente se procedió a realizar el develado en varias zonas del muro, dejando únicamente la zona esquinera media sin develar, situación que ameritaba ser cubierta por un velado auxiliar procedimiento que logramos colocando el nuevo papel sobre el anterior, debido a la fragilidad de la zona, intervención que impidió el desprendimiento total de la capa pictórica.

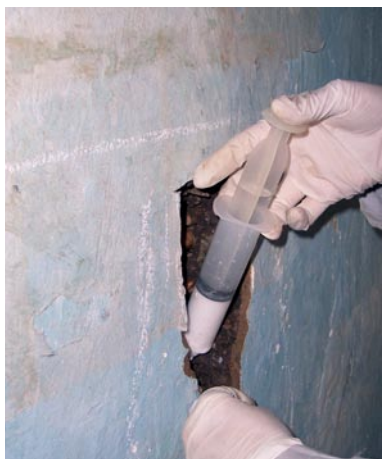
Consolidación

Es un procedimiento que resulta uno de los más importantes, ya que, una buena consolidación brindará a los estratos firmeza, logrando que el muro se estabilice, y reafirme. Para lo cual se utiliza materiales como el acetato de polivinilo al 60% y agua destilada al 40% aproximadamente; esto varía de acuerdo a la necesidad del mural, también se usa jeringas en las cuales se coloca esta mezcla que luego es introducida al muro.

Mediante la revisión profunda de cada rincón del muro, recurrimos primero a consolidar con la ayuda de planchas de calor es decir, colocando sobre el papel japonés metil celulosa, adhesivo que otorga cohesión, sobre ésta situamos el papel melinex y presionamos con una plancha a una temperatura media, tratando de ejercer una presión que adhiriera las grietas.

A continuación procedimos a emplear almohadillas para una mejor consolidación evitando abombamientos y estructurando los daños, esta técnica consiste en una presión efectiva y controlada desde cualquier soporte fijo hasta la zona que requiere del almohadillado, el tiempo establecido de la presión es de 24 horas, aunque puede variar dependiendo del daño, todo este largo proceso trajo como consecuencia una firmeza ideal, y una dureza estable para que el muro acepte la limpieza química. Concluidos los procesos de consolidación, y antes de recurrir a la limpieza química, se realizaron pruebas de solubilidad en la parte superior, media e inferior del muro; con la finalidad de obtener una mayor seguridad del compuesto, recurriendo al empleo de químicos y solventes poco dañinos, y en porcentajes acordes a la necesidad, evitando utilizar en estados puros; la limpieza fue realizada mediante hisopos, empapando el producto al algodón, que luego con movimientos verticales se iba quitando impurezas, manchas y demás suciedades evitando ejercer demasiada presión.

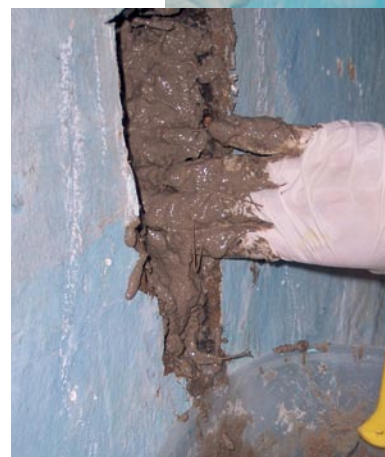
Resanado

En soportes gruesos como el adobe, siendo este nuestro caso se debe utilizar una pasta densa que contenga piedra, paja, en algunos casos un porcentaje mínimo de cemento blanco y acetato de polivinilo, esta última resina actúa como un aglutinante que evita el craquelado al momento del fraguado.

Para la colocación de esta pasta se utilizar herramientas como espátulas.

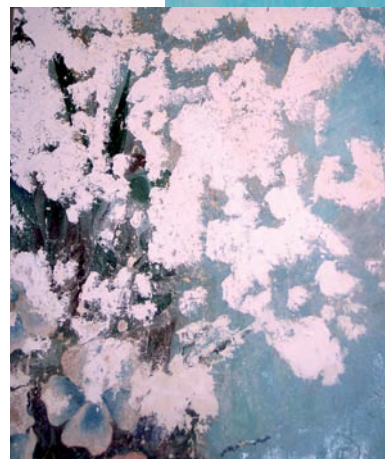
Estucado

Una vez terminado el proceso de relleno, se procede a estucar las zonas vacías, comúnmente conocidas como “lagunas” es decir áreas que han perdido pintura siendo necesario reponerlas con una mezcla de carbonato de calcio y cola animal, buscando siempre el nivel de la capa pictórica para evitar excesos de material, esta operación requiere de paciencia y práctica ya que toda grieta, laguna, o fisura, debe ser recubierta para lograr una perfecta reintegración pictórica. (T. Turco, *Il gesso: lavorazione, trasformazione, impieghi*, Milán, 1961)

El lijado es un leve proceso cuya función es rebajar el exceso de material a nivel de la capa pictórica, nivelándolo hasta obtener una superficie liza y lista para recibir color.

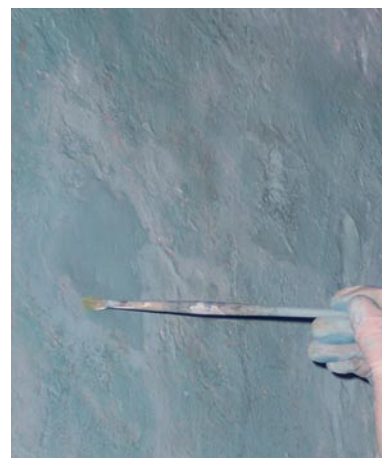
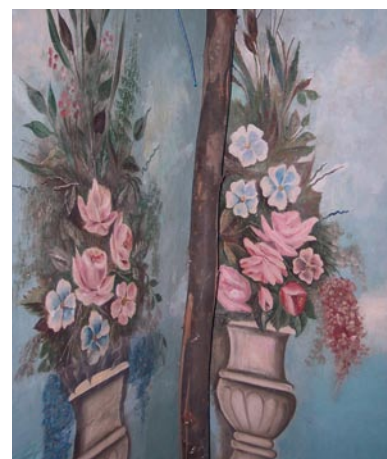
**Reintegración
del color**

Reintegración, puntillismo o regatino: Es una técnica italiana, empleada en diversos tipos de restauración de capas pictóricas. Es el uso de varias líneas de color yuxtapuestas, de tal modo, que forman un conjunto que puede ser perfectamente localizado desde cerca, haciéndose invisible a la distancia.

Reintegración, selección cromática: Con esta técnica se trata de rellenar los espacios en blanco o lagunas, con trazos paralelos, con color según el contexto o área de la pintura obteniendo una mancha semejante a lo que falta y completa la imagen.

Reintegración, abstracción cromática: Consiste en el empleo de trazos de color entrecruzados, que al emplearlos se obtiene una mancha neutra similar al color del área donde se hallaba la laguna que por su tamaño impide una selección de colores.

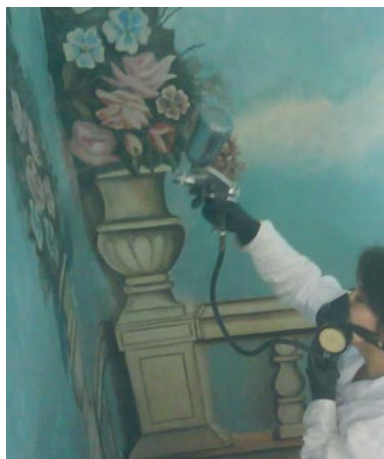
Barnizado

El empleo de una capa protección es fundamental para concluir una buena intervención, ya que, su función primordial es proteger a la superficie pintada de los efectos atmosféricos, impidiendo que la suciedad se adhiera e inclusive dar más vida a los colores, teniendo en cuenta que pueden surgir alteraciones en los retoques, más aún, si el barniz que se está colocando es inadecuado, por eso debe elegirse uno que contenga características como la transparencia, ser incoloro, e inalterable a las condiciones ambientales, y sobre todo debe ser de fácil eliminación para cuando se requiera poder volverlo a aplicar sin inconvenientes.

Este barniz se lo obtiene a través de una mezcla de PARALOID B72 al 5% con Tiñer.

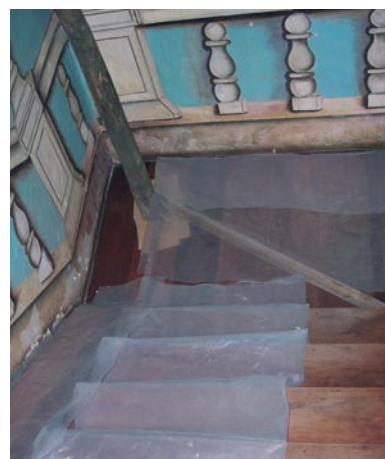
**Colocación de
plásticos**

Realizamos las adecuaciones necesarias, ya que el bien a ser intervenido se sitúa en el acceso a la segunda planta, por lo que se adecuó un andamio; cubriendo con cartón cada esquina para evitar que la dureza del tarugo rasgue al muro. Se colocó plásticos gruesos en el piso de manera para protegerlo. Llevando un registro fotográfico constante antes, durante y después de cada intervención.

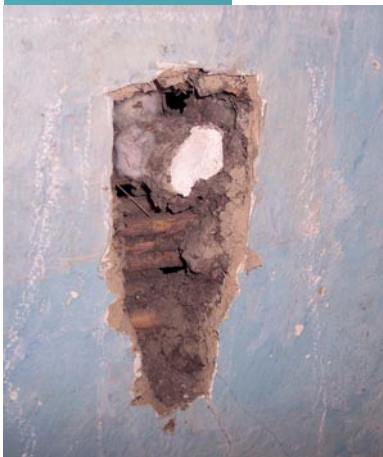
Material extraño

Conforme se avanzaba el proceso; se realizó la extracción de un material extraño que afeaba estéticamente al muro, recurrimos en primera instancia a señalar con una tiza de sastre la zona afectada para evitar daños innecesarios al resto del mural; este material ajeno se trataba de una cantidad de yeso envuelta en algodón y pegada al soporte, causando una gran protuberancia en la mitad de la zona, por lo que se recurrió al revoque del agujero procedimiento que decidimos adelantar, y terminar para no dejarlo a la vista del espectador.
