*Trabajo de Graduación previo a la obtención del título de  
DISEÑADORA DE INTERIORES*

# **EL REUSO ADAPTATIVO COMO HERRAMIENTA DE CONSERVACIÓN DE ESPACIOS INTERIORES PATRIMONIALES**

CASA DE LA FEDERACIÓN DE BARRIOS DE CUENCA

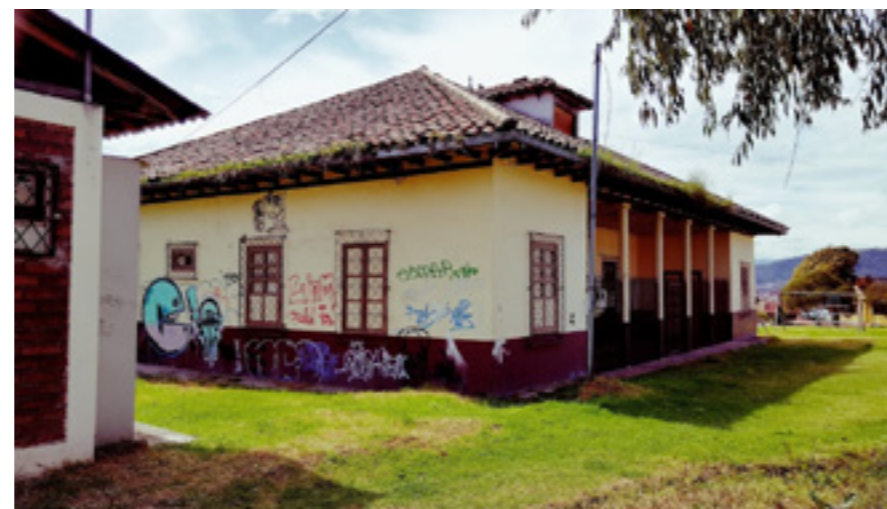
Ilustración 13: Vista Lateral/ Federación de Barrios

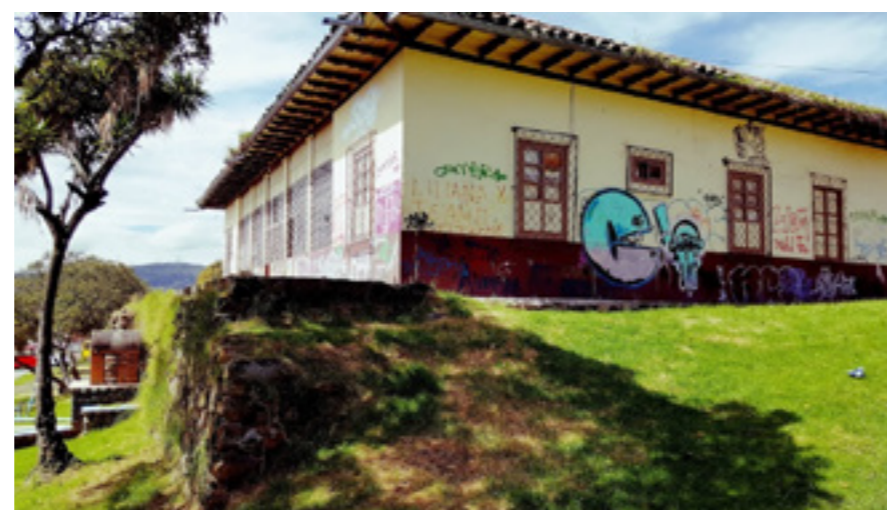
Ilustración 14: Vista Posterior/ Federación de Barrios

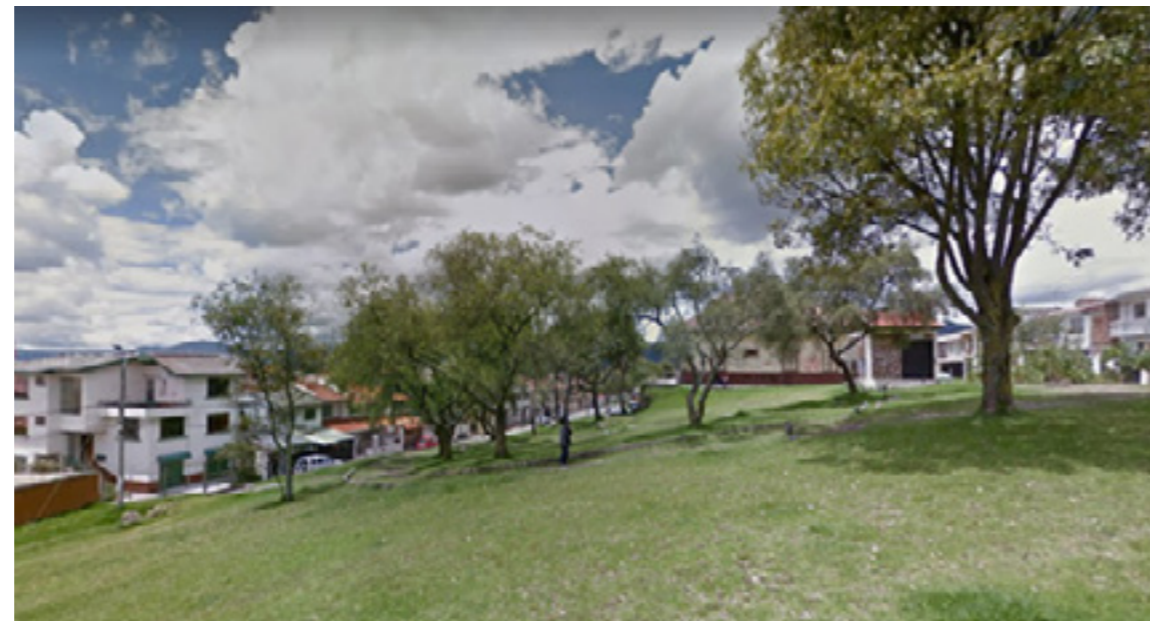
En cuanto al espacio verde se logra observar la falta de mantenimiento, los antiguos juegos infantiles están oxidados, la visible falta de basureros e iluminación, así como también señalética.

Ilustración 15: Vista del parque de los Senderos

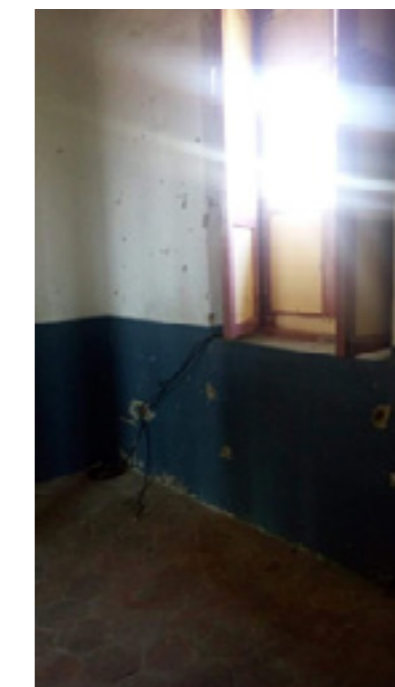
Ilustración 27: Perspectiva del deterioro de paredes

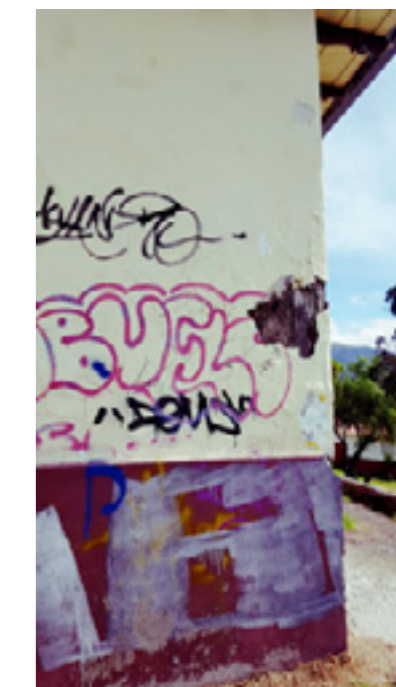
Ilustración 28: Perspectiva del deterioro de paredes exteriores

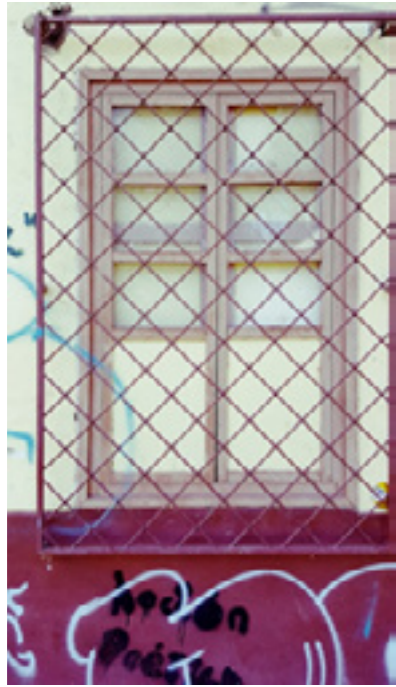
Ilustración 29: Perspectiva del deterioro de ventanas exteriores

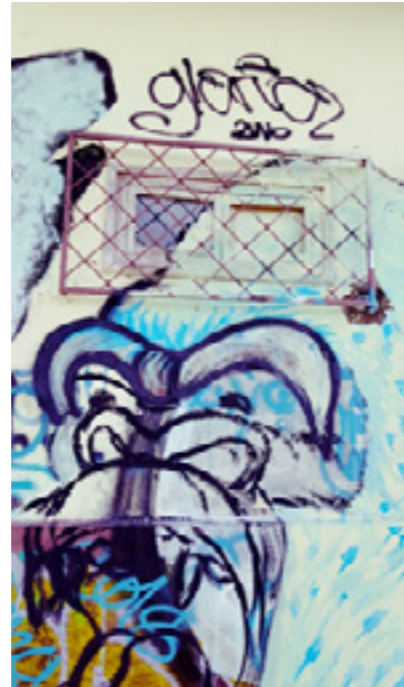
Ilustración 30: Perspectiva de las paredes con vandalismo

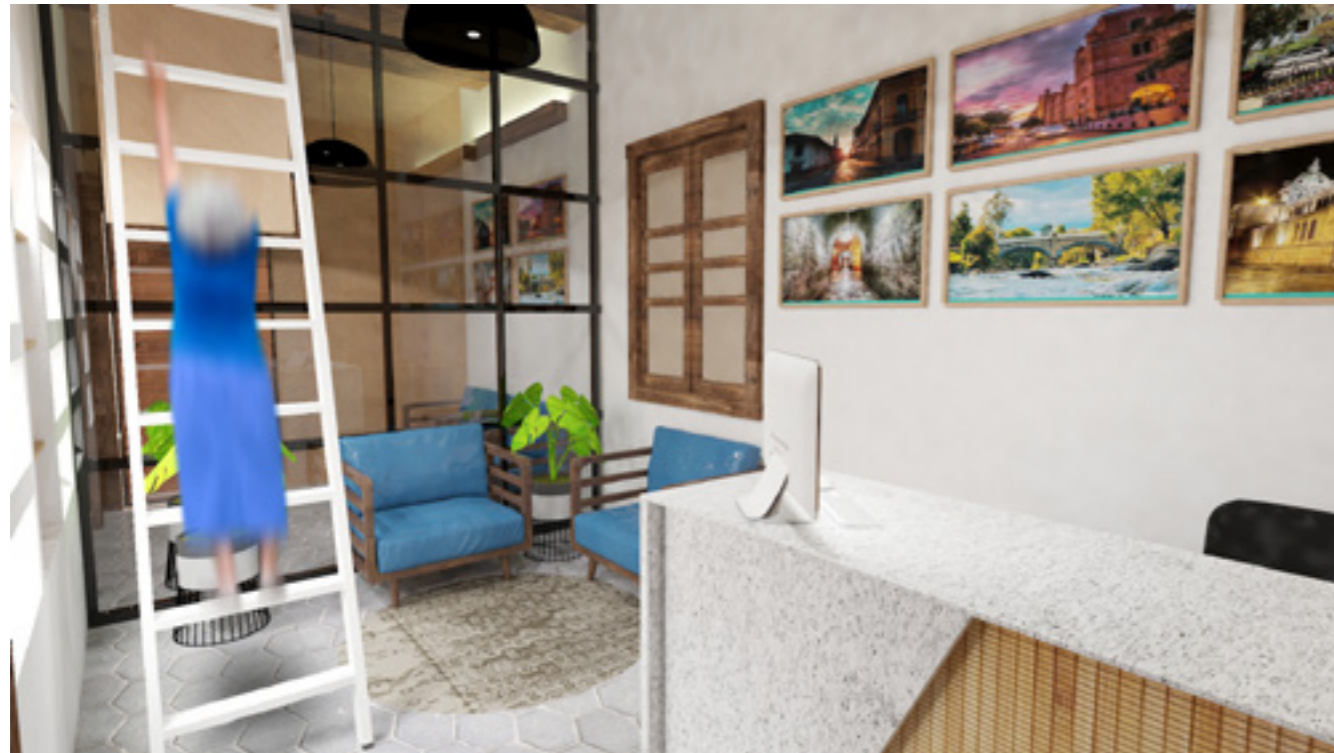
Ilustración 61: Cámara 7/Perpectiva Digital/Área de Recepción y Escalera Plegable

En cuanto a la utilización de toda la casa se optó por adaptar un atillo en el mismo que se utilizará un mecanismo apropiado el cual consiste en utilizar escaleras plegables, ayudando de esta manera al máximo aprovechamiento espacial, las mismas que son reversibles ya que las mismas se podrían retirar sin causar un mayor daño en caso de que no se necesiten más.
