Incidencias de los asentamientos informales en la quebrada de Milchichig en la estructura urbana de la ciudad de Cuenca a partir del año 1990

Proyecto final de carrera previo a la obtención del título de Arquitecta

Transformaciones Urbanas
Incidencia de los asentamientos informales de la
quebrada de Milchichig en la estructura urbana de la
ciudad de Cuenca desde 1990.

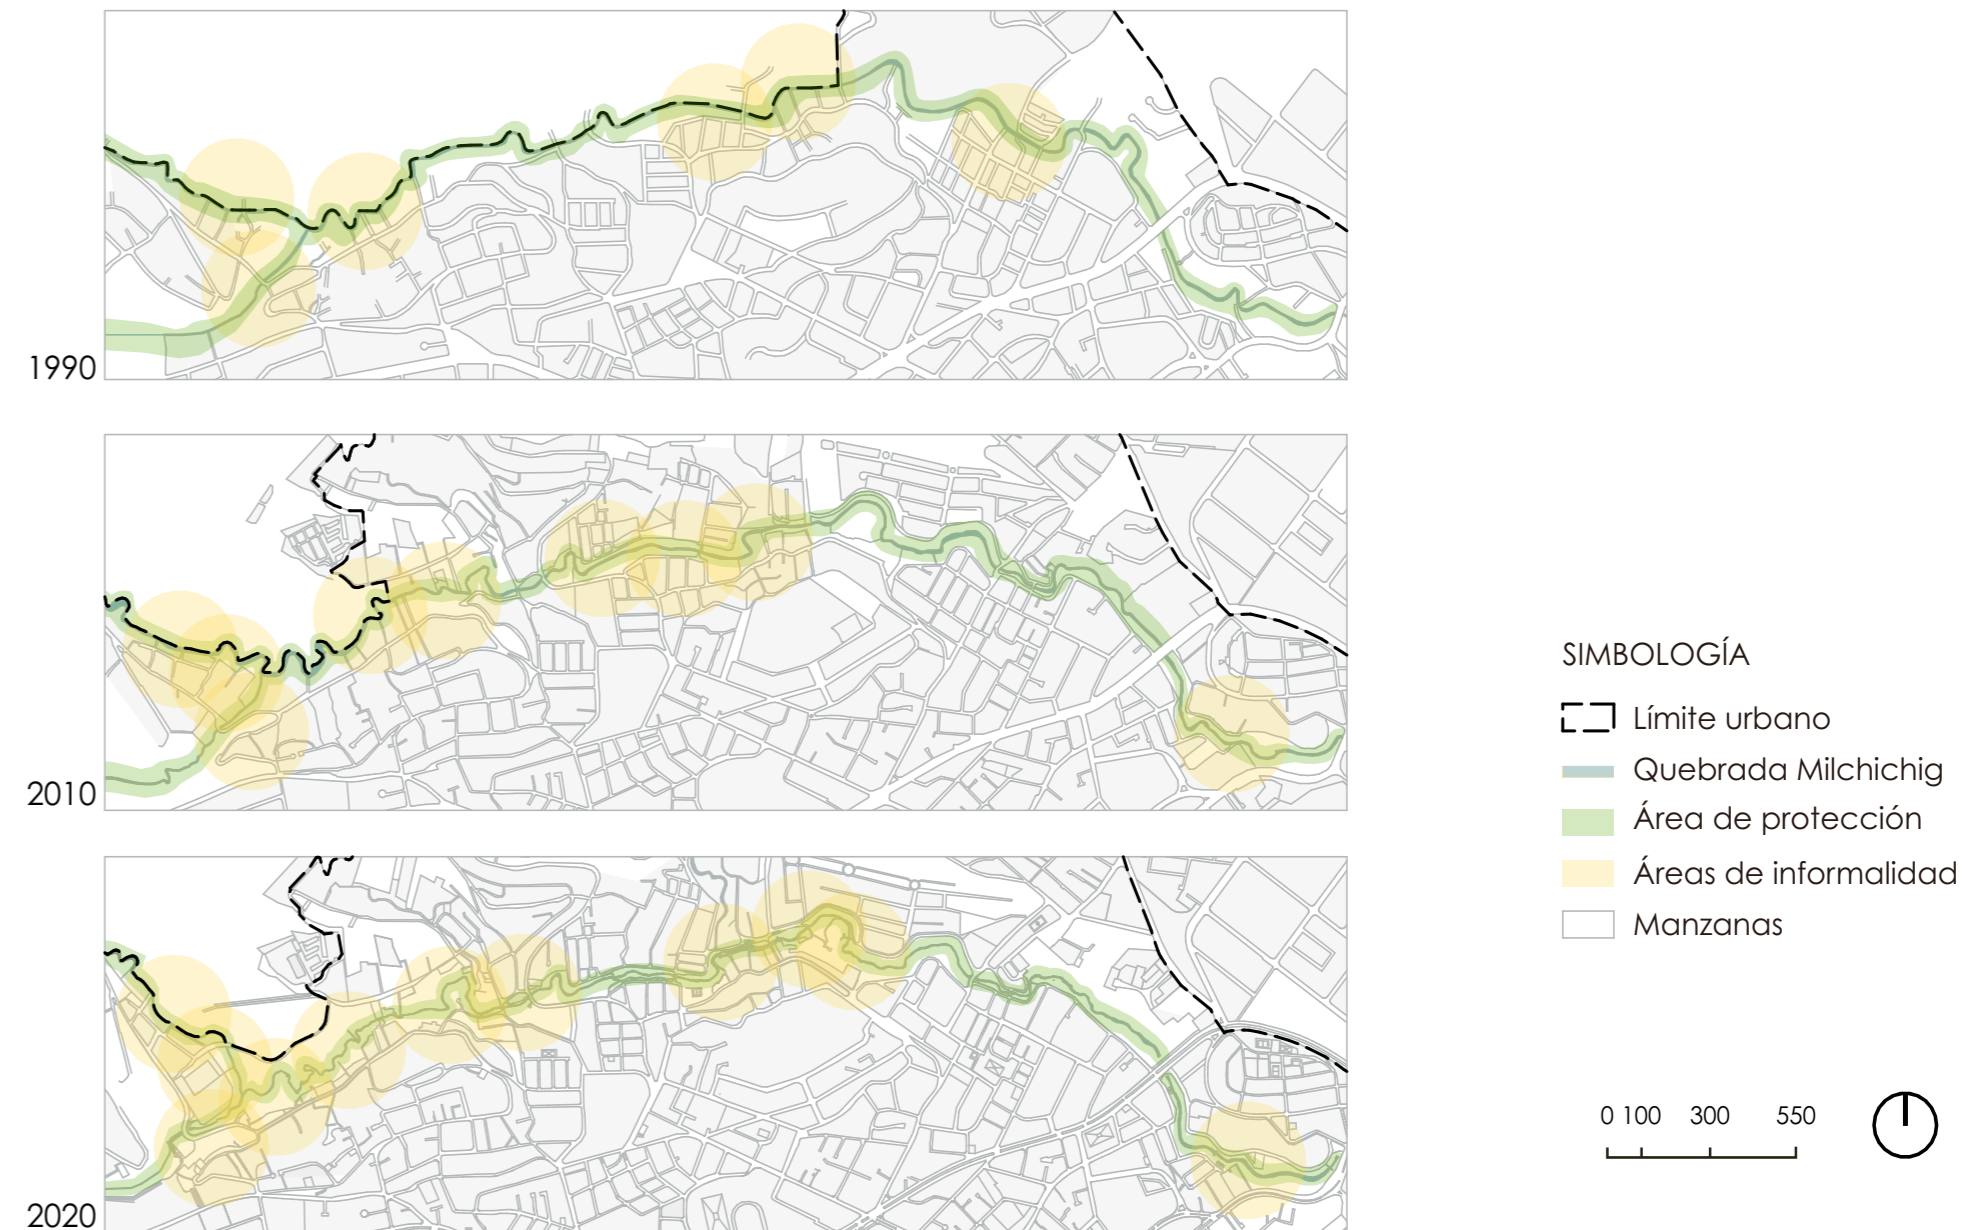
figura 09, figura 10 y figura 11.
Mapas de Cenca de 1990, 2010 y 2020
fuente: INEC, (2010). Elaboración propia

incremento de predios, calles y callejones cerca y dentro del margen de la quebrada Milchichig, conectándose así con el resto de la ciudad. Si bien, el crecimiento no es agresivo, se pudo identificar la implantación de viviendas informales agrupadas y aisladas dentro de los Sectores Bellavista y El Vecino.

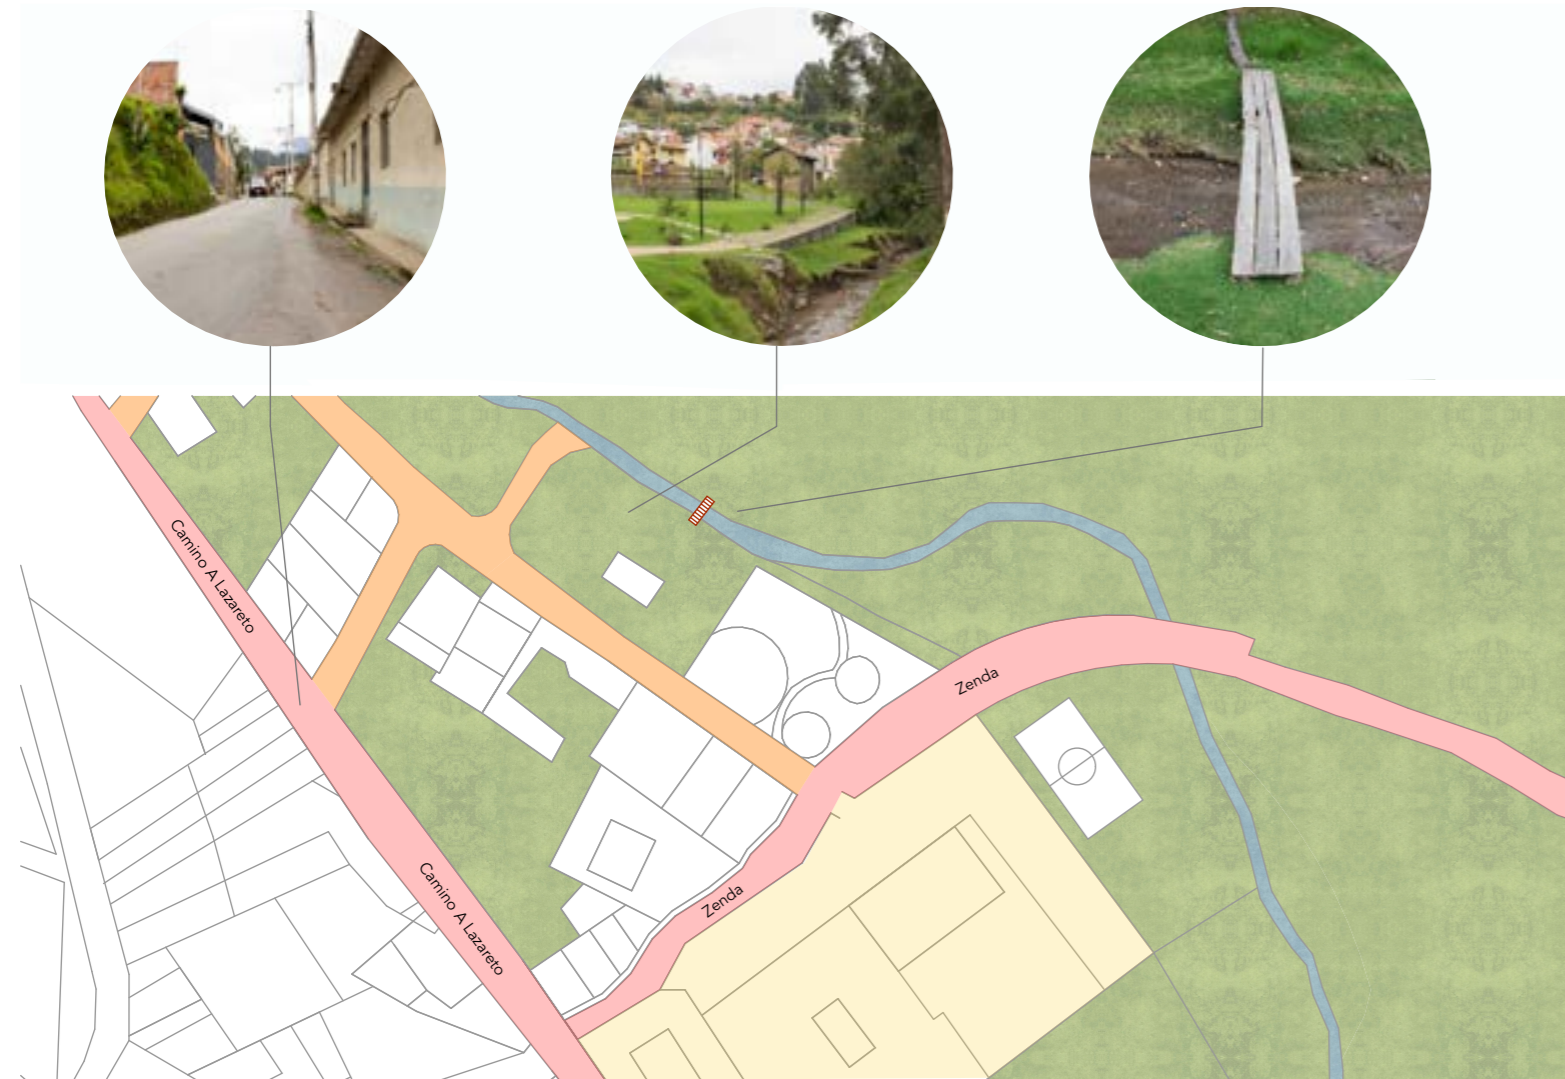
figura 19.
Mapeo de componentes urbanos
fuente: Elaboración propia

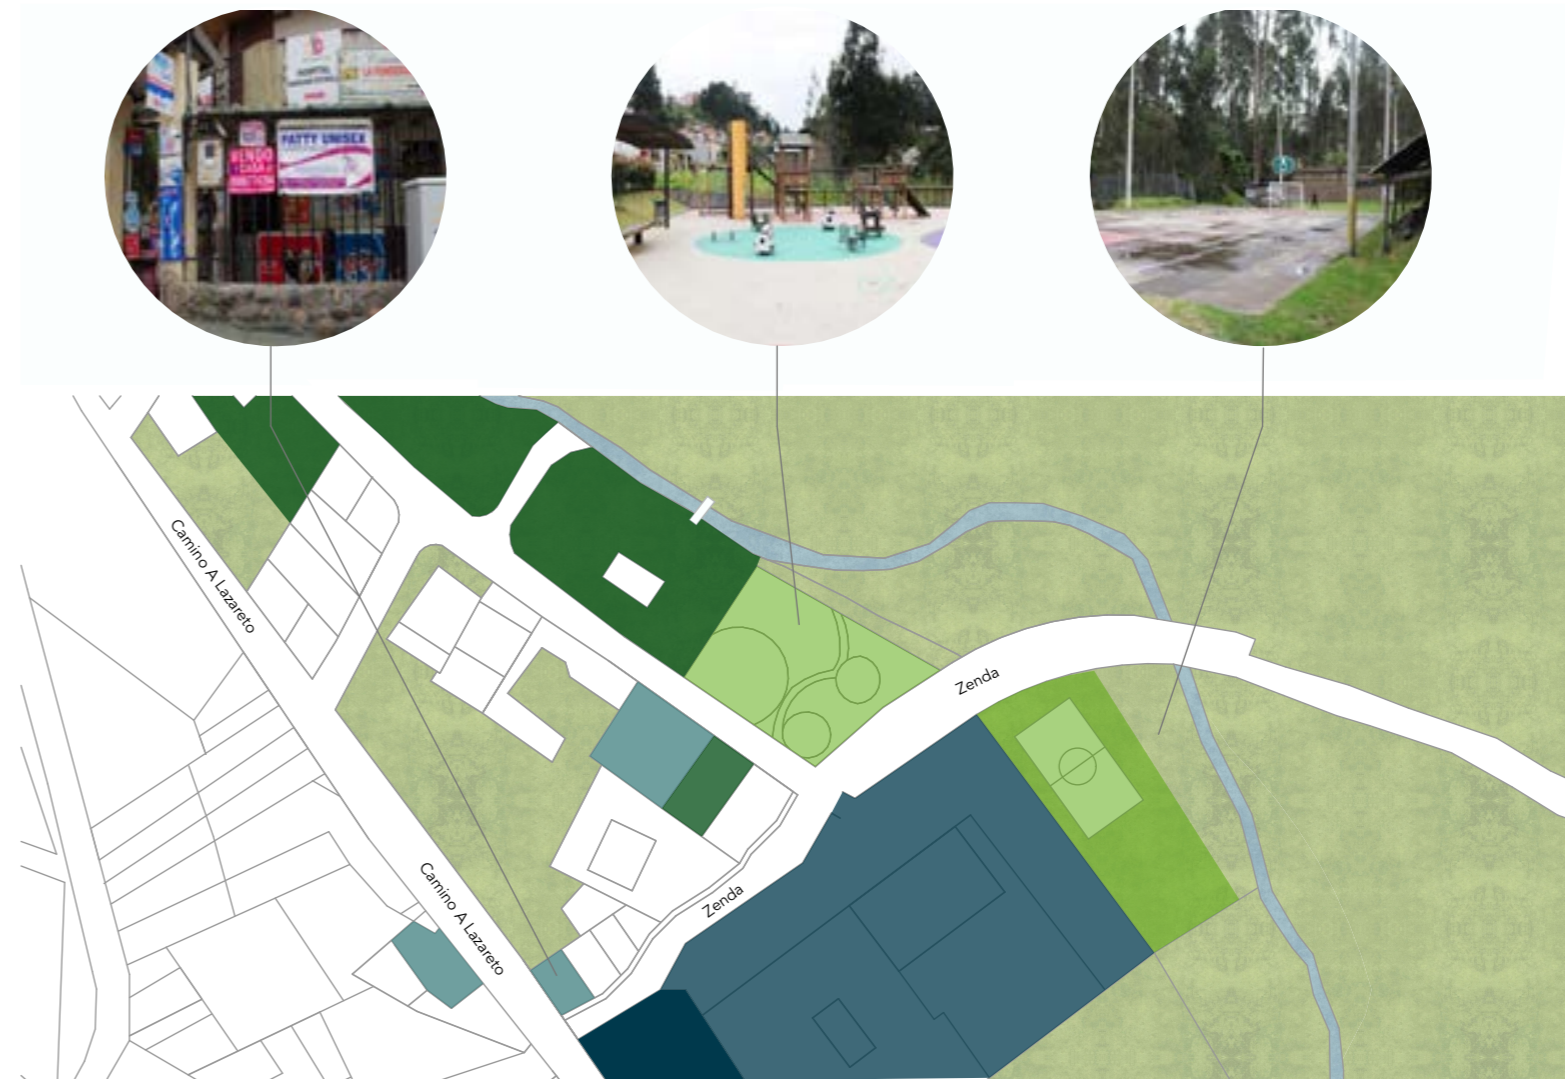
figura 20.
Mapeo de componentes urbanos
fuente: Elaboración propia

Se inicia el estudio con el Barrio Lazareto, ubicado en la calle Camino A Lazareto, donde, se encuentran situados el convento y hospital Mariano Estrella (figura 20 y 22). El barrio se conforma de dos brazos de la quebrada Milchichig. El primer brazo mantiene el recorrido hasta la ladera, mientras que, el segundo brazo, pasa cerca del parque Zenón y áreas de cultivo de las viviendas que se emplazan en el margen de la quebrada (ver fotografías 16 y 17).

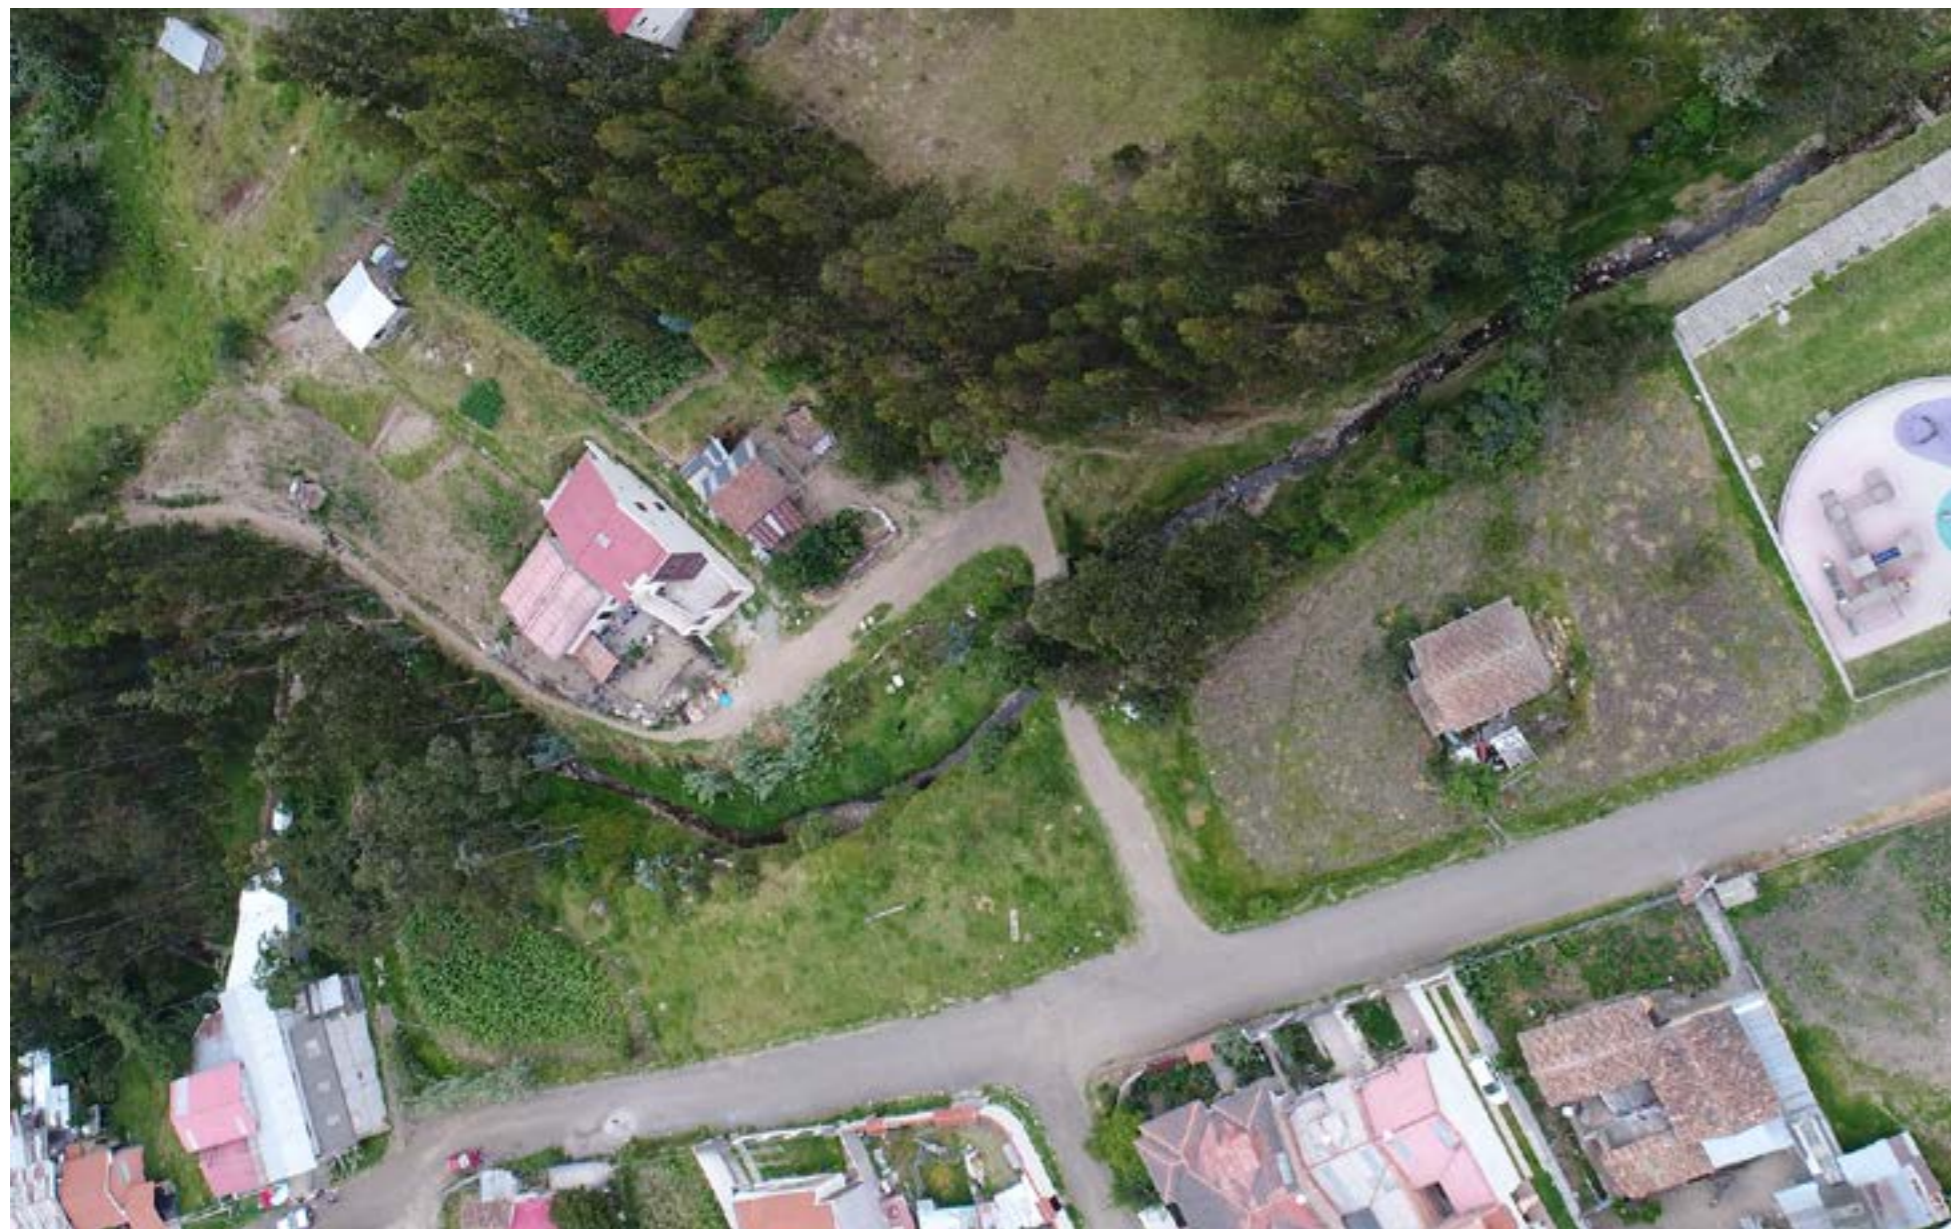
fotografía 16. Foto aérea del Barrio Lazareto - Sector Bellavista
fuente: Elaboración propia

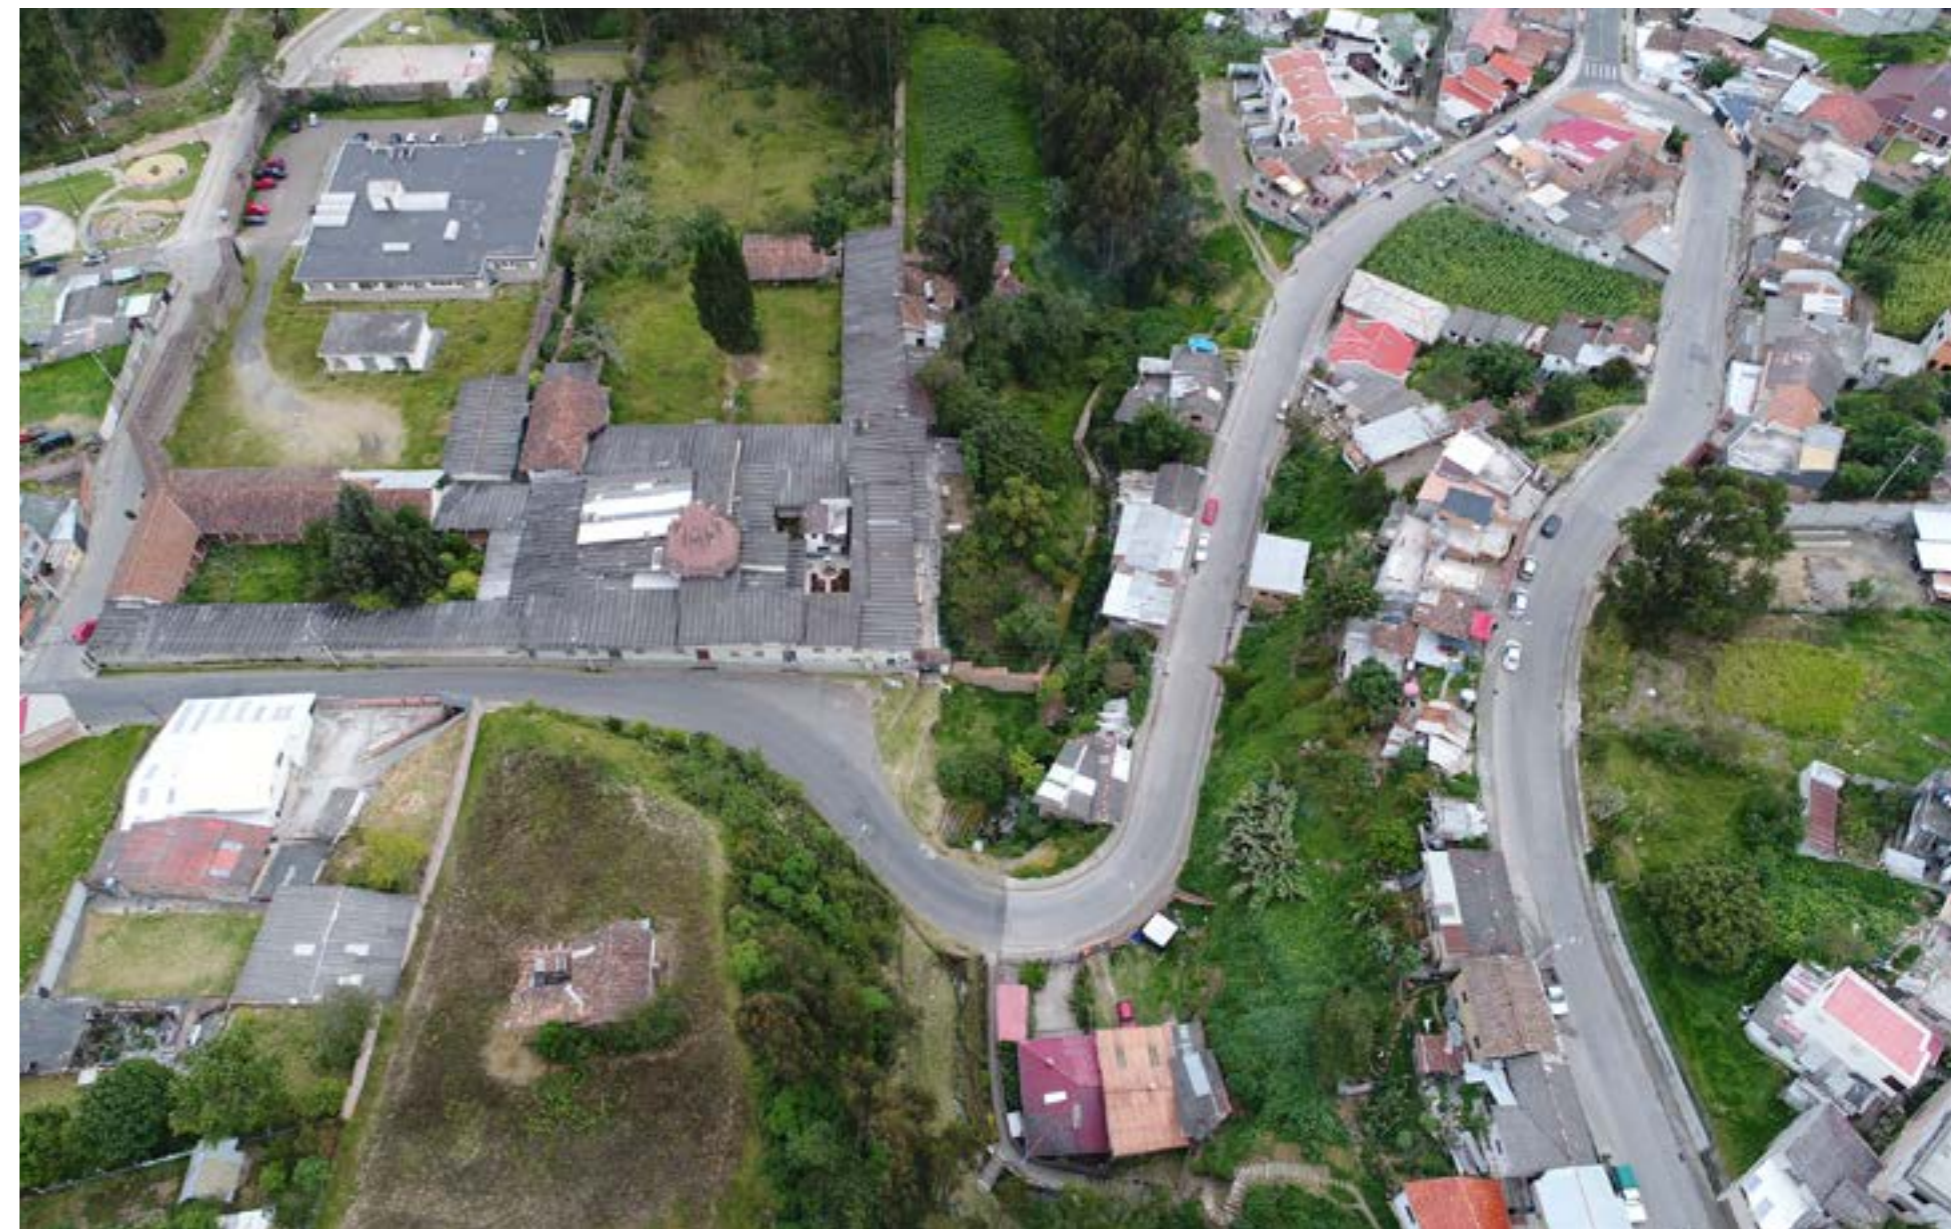
fotografía 17. Foto aérea del Barrio Lazareto - Sector Bellavista
fuente: Elaboración propia

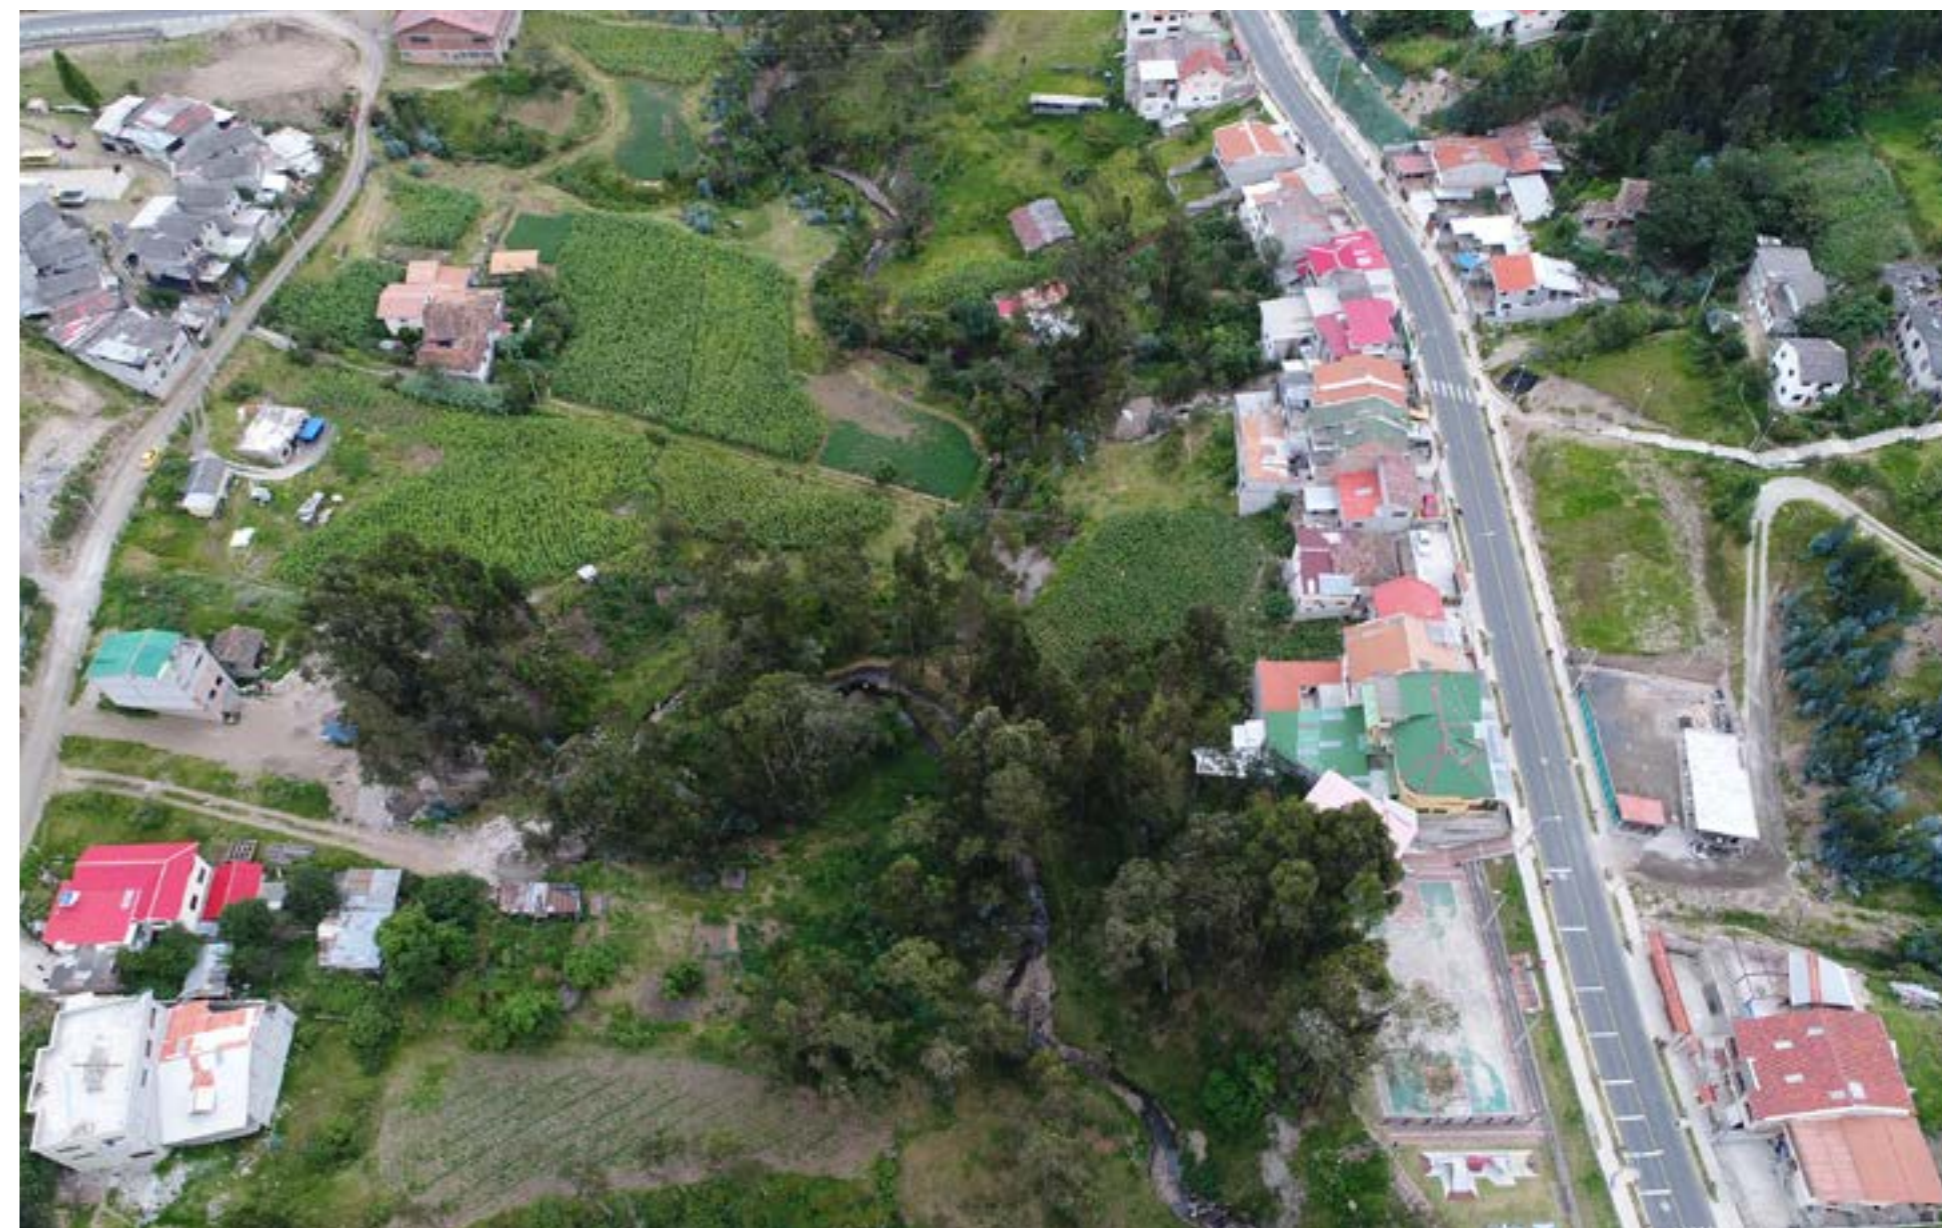
fotografía 21. Foto aérea del Barrio La Floresta - Sector Bellavista
fuente: Elaboración propia

El Barrio La Floresta se ubica en la calle del mismo nombre, la cual, mantiene su recorrido paralelo a la quebrada Milchichig (fotografía 21). Este barrio se caracteriza por sus grandes áreas de cultivo.

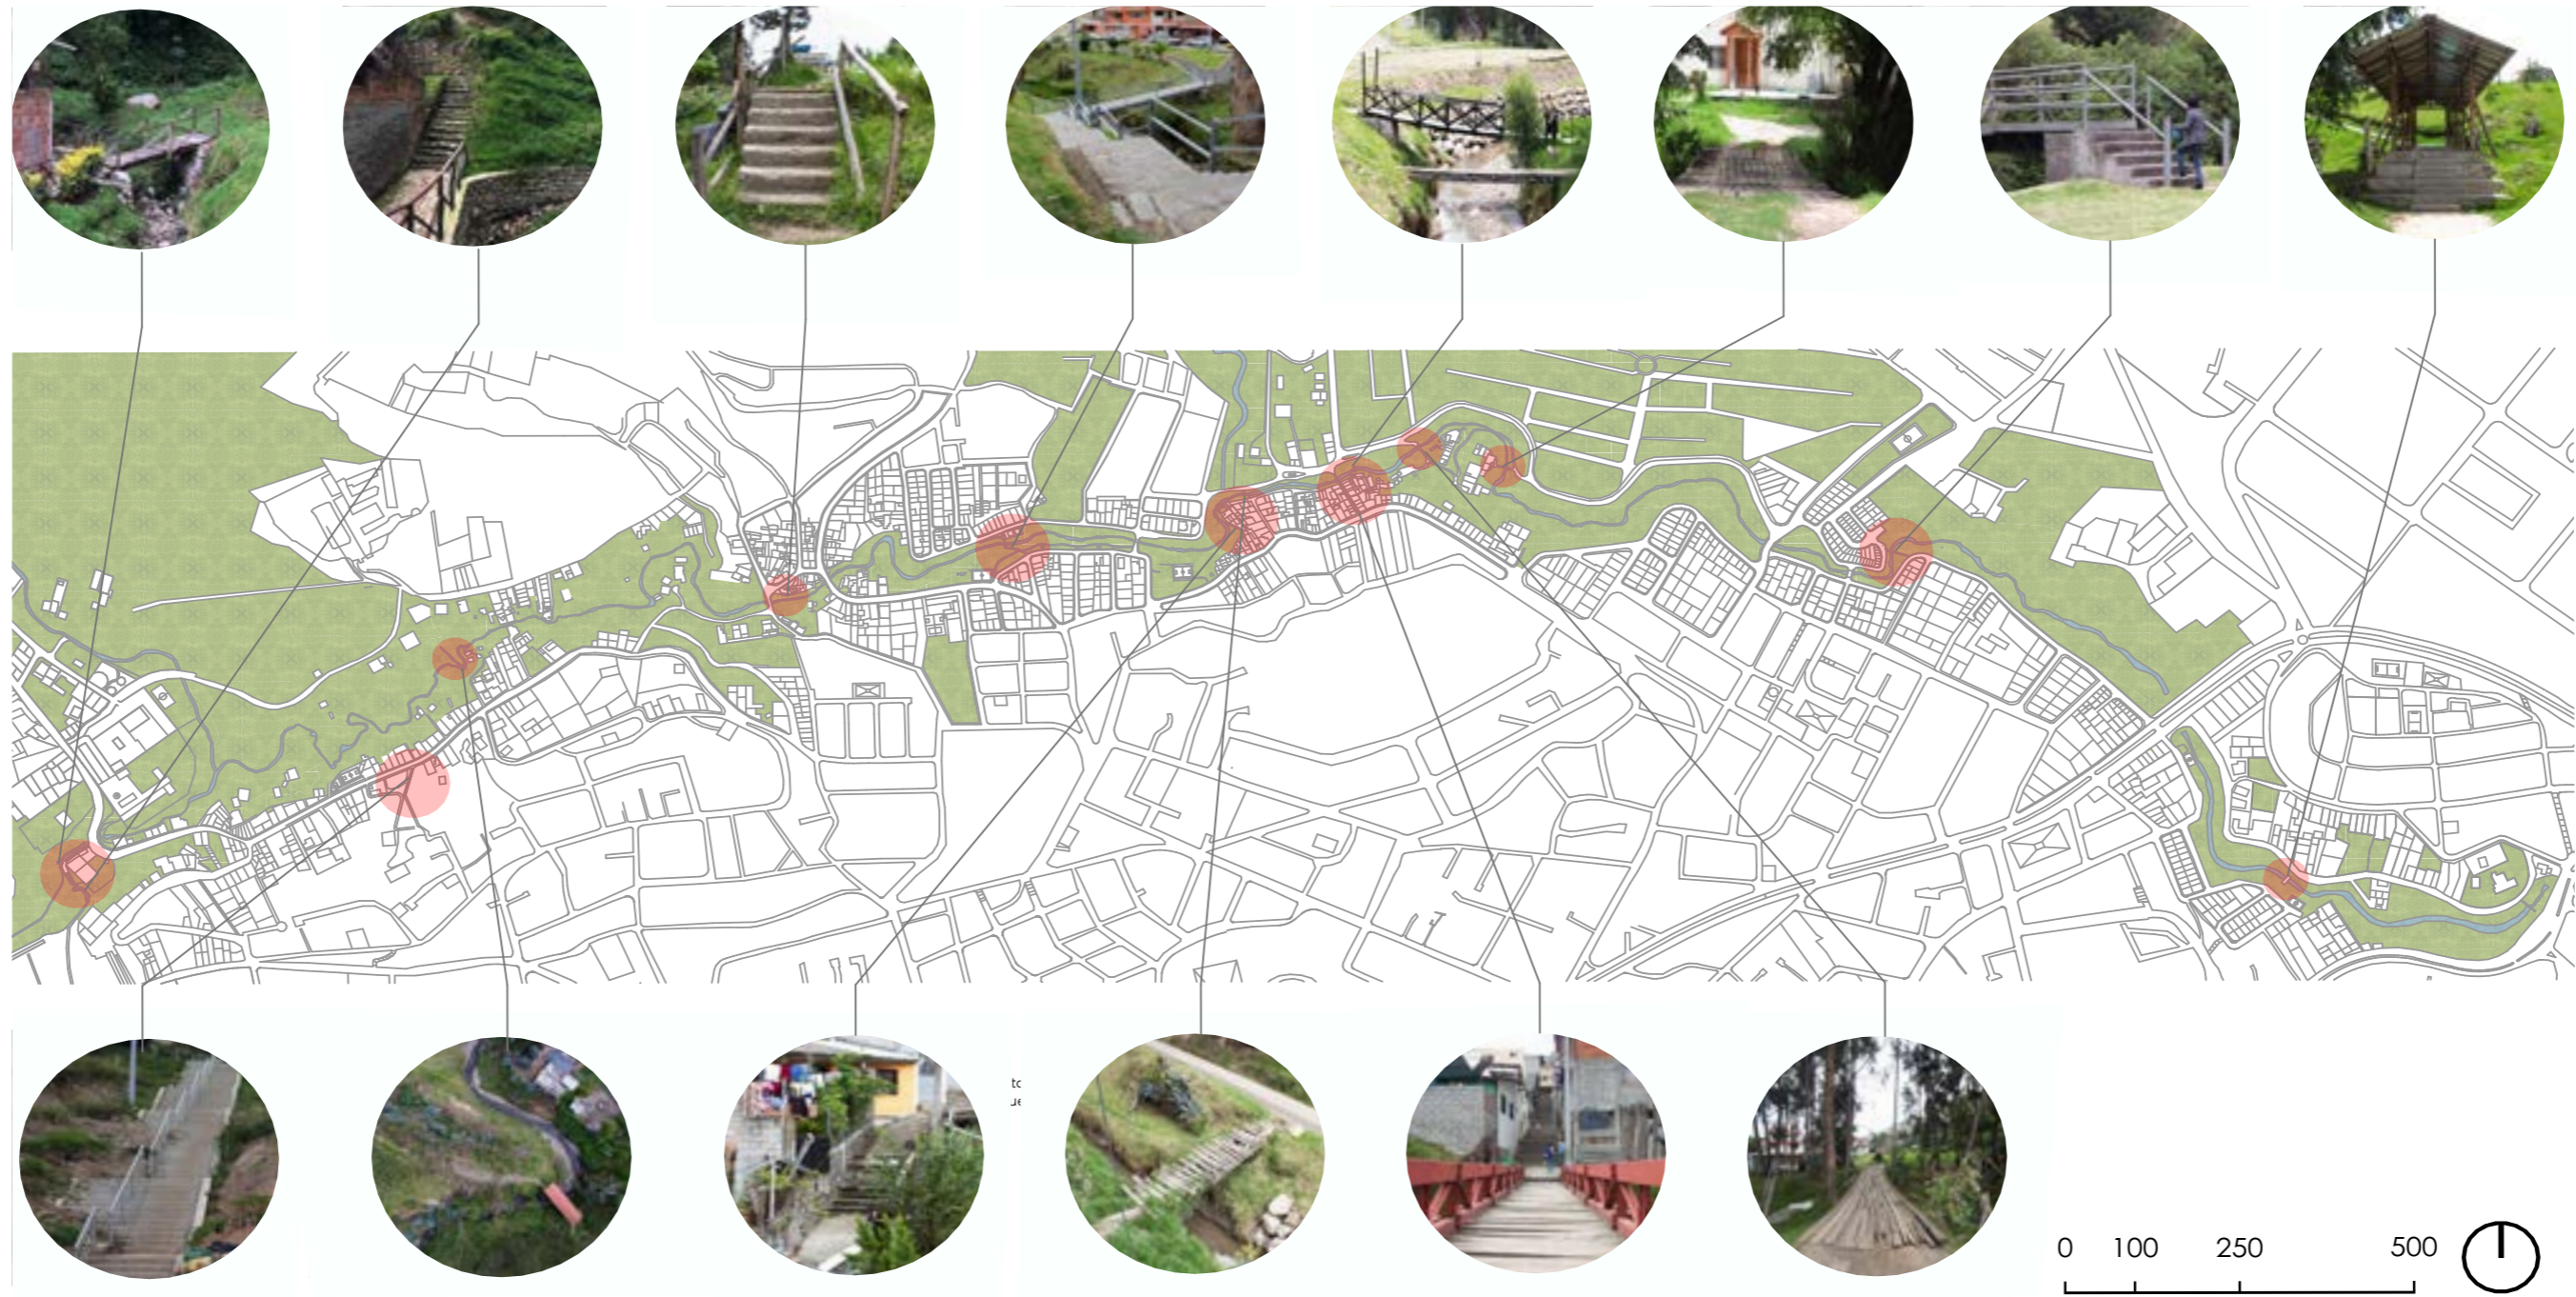
figura 44.
Elementos conectores calles y callejones
fuente: Elaboración propia

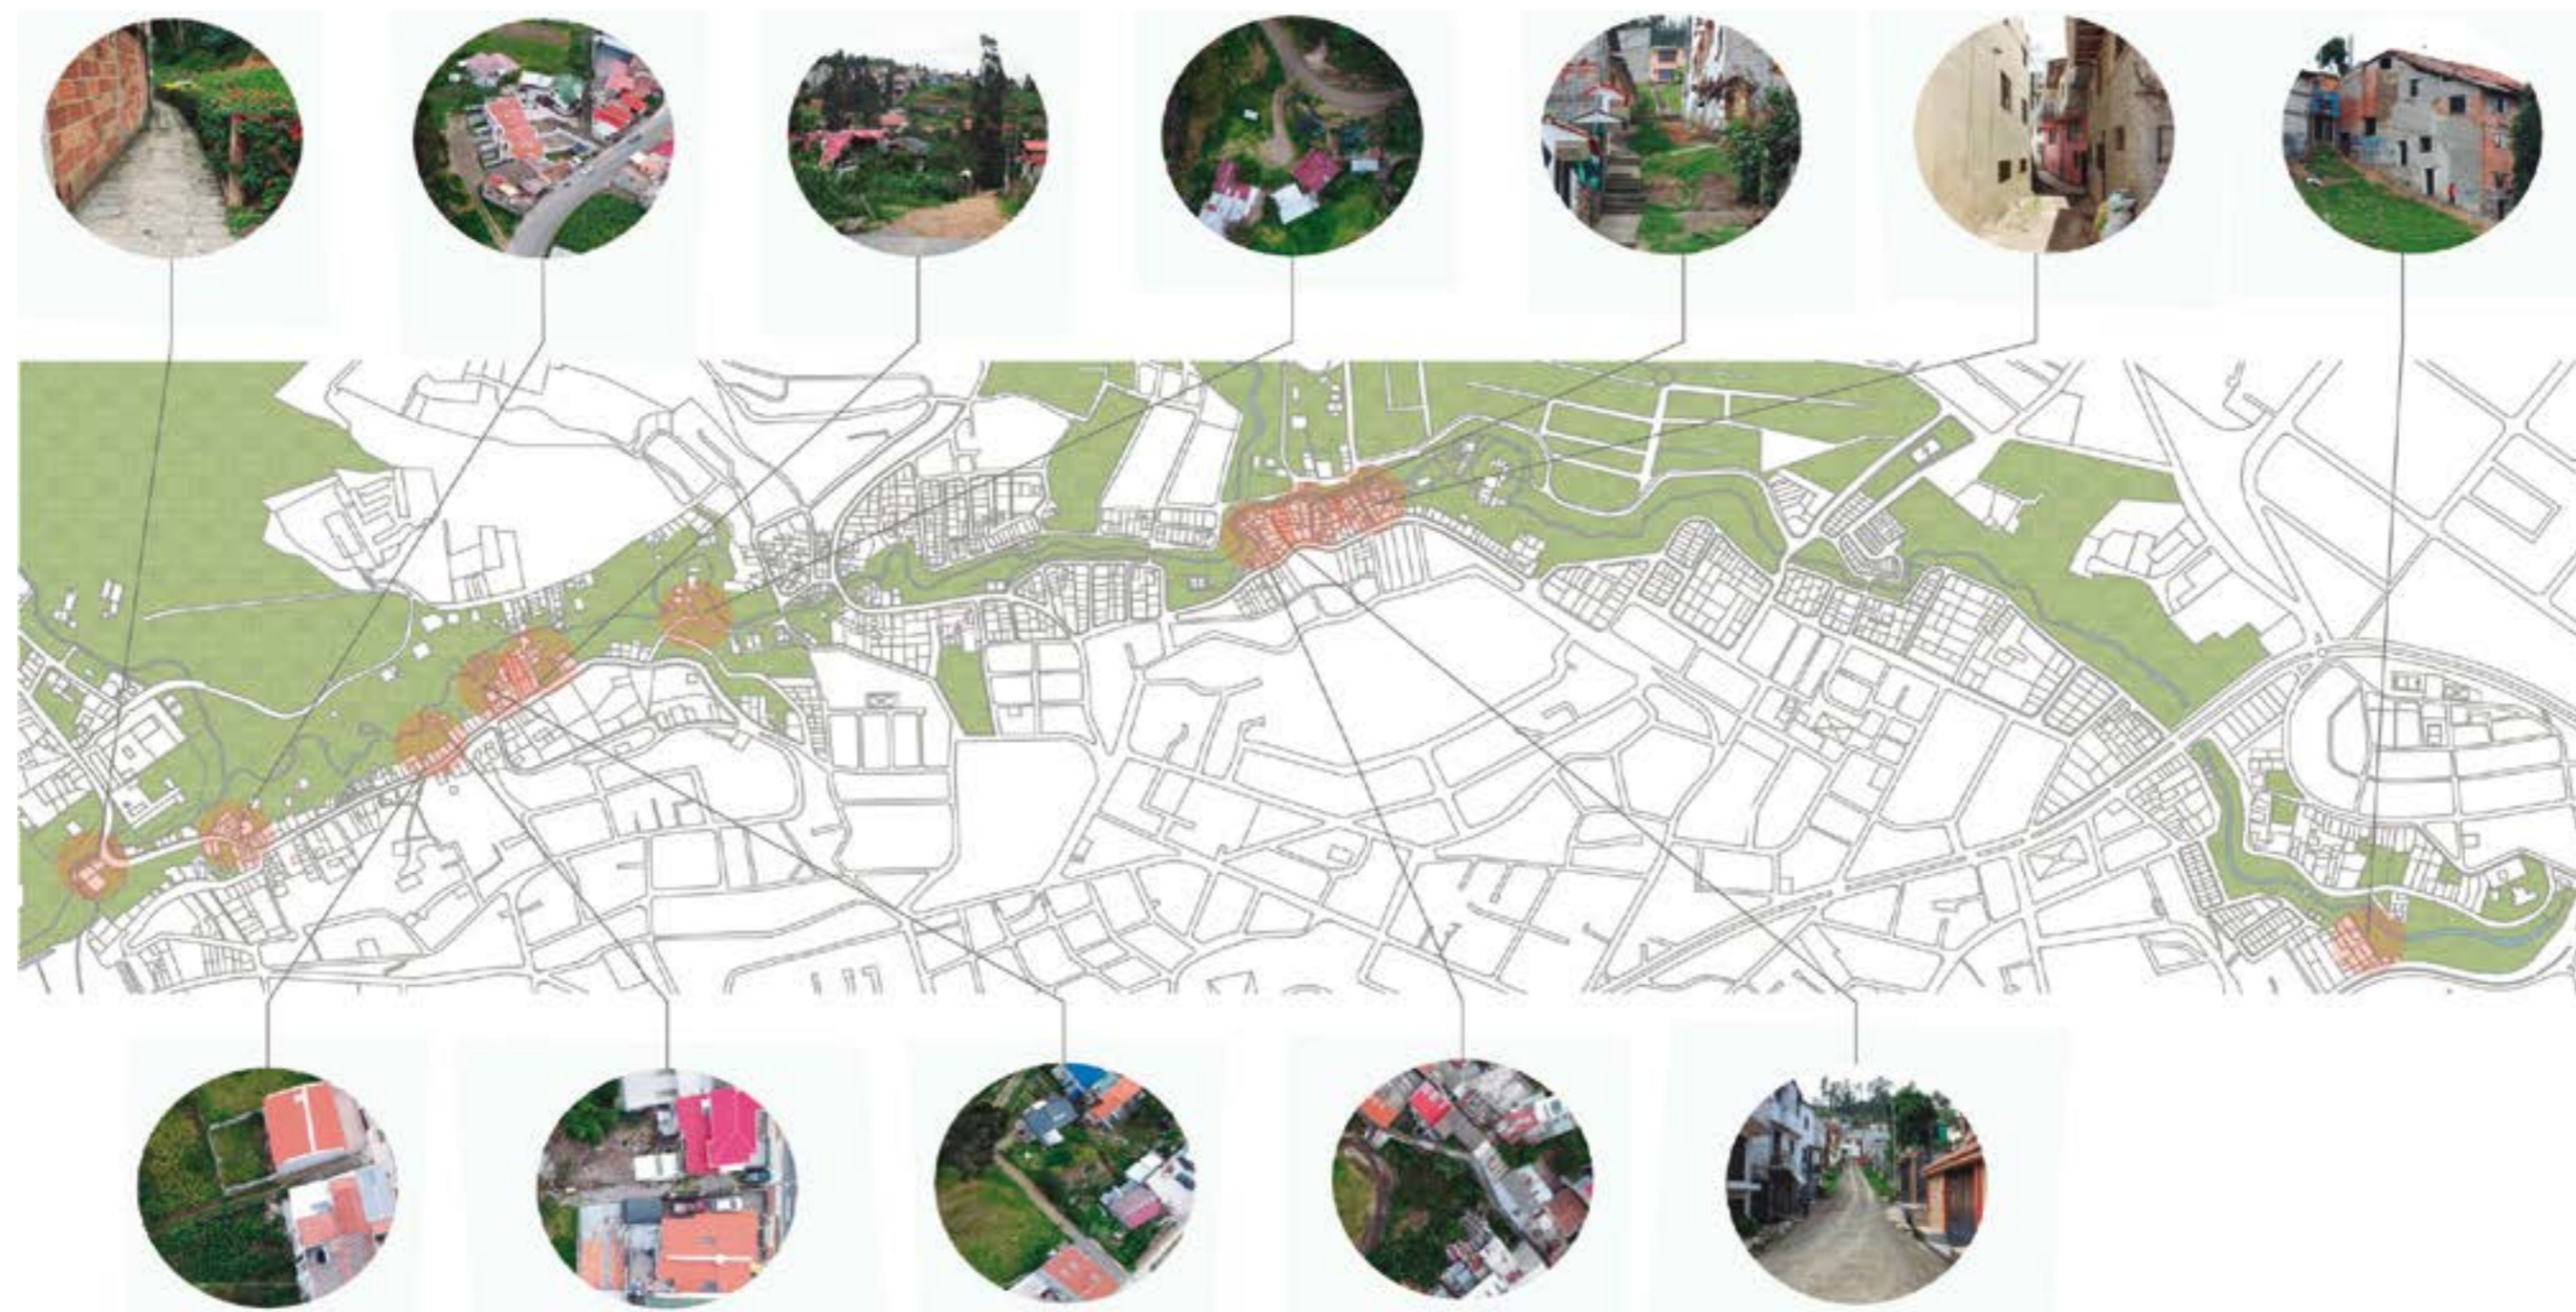
figura 43.
Elementos conectores puentes y escalintas
fuente: Elaboración propia

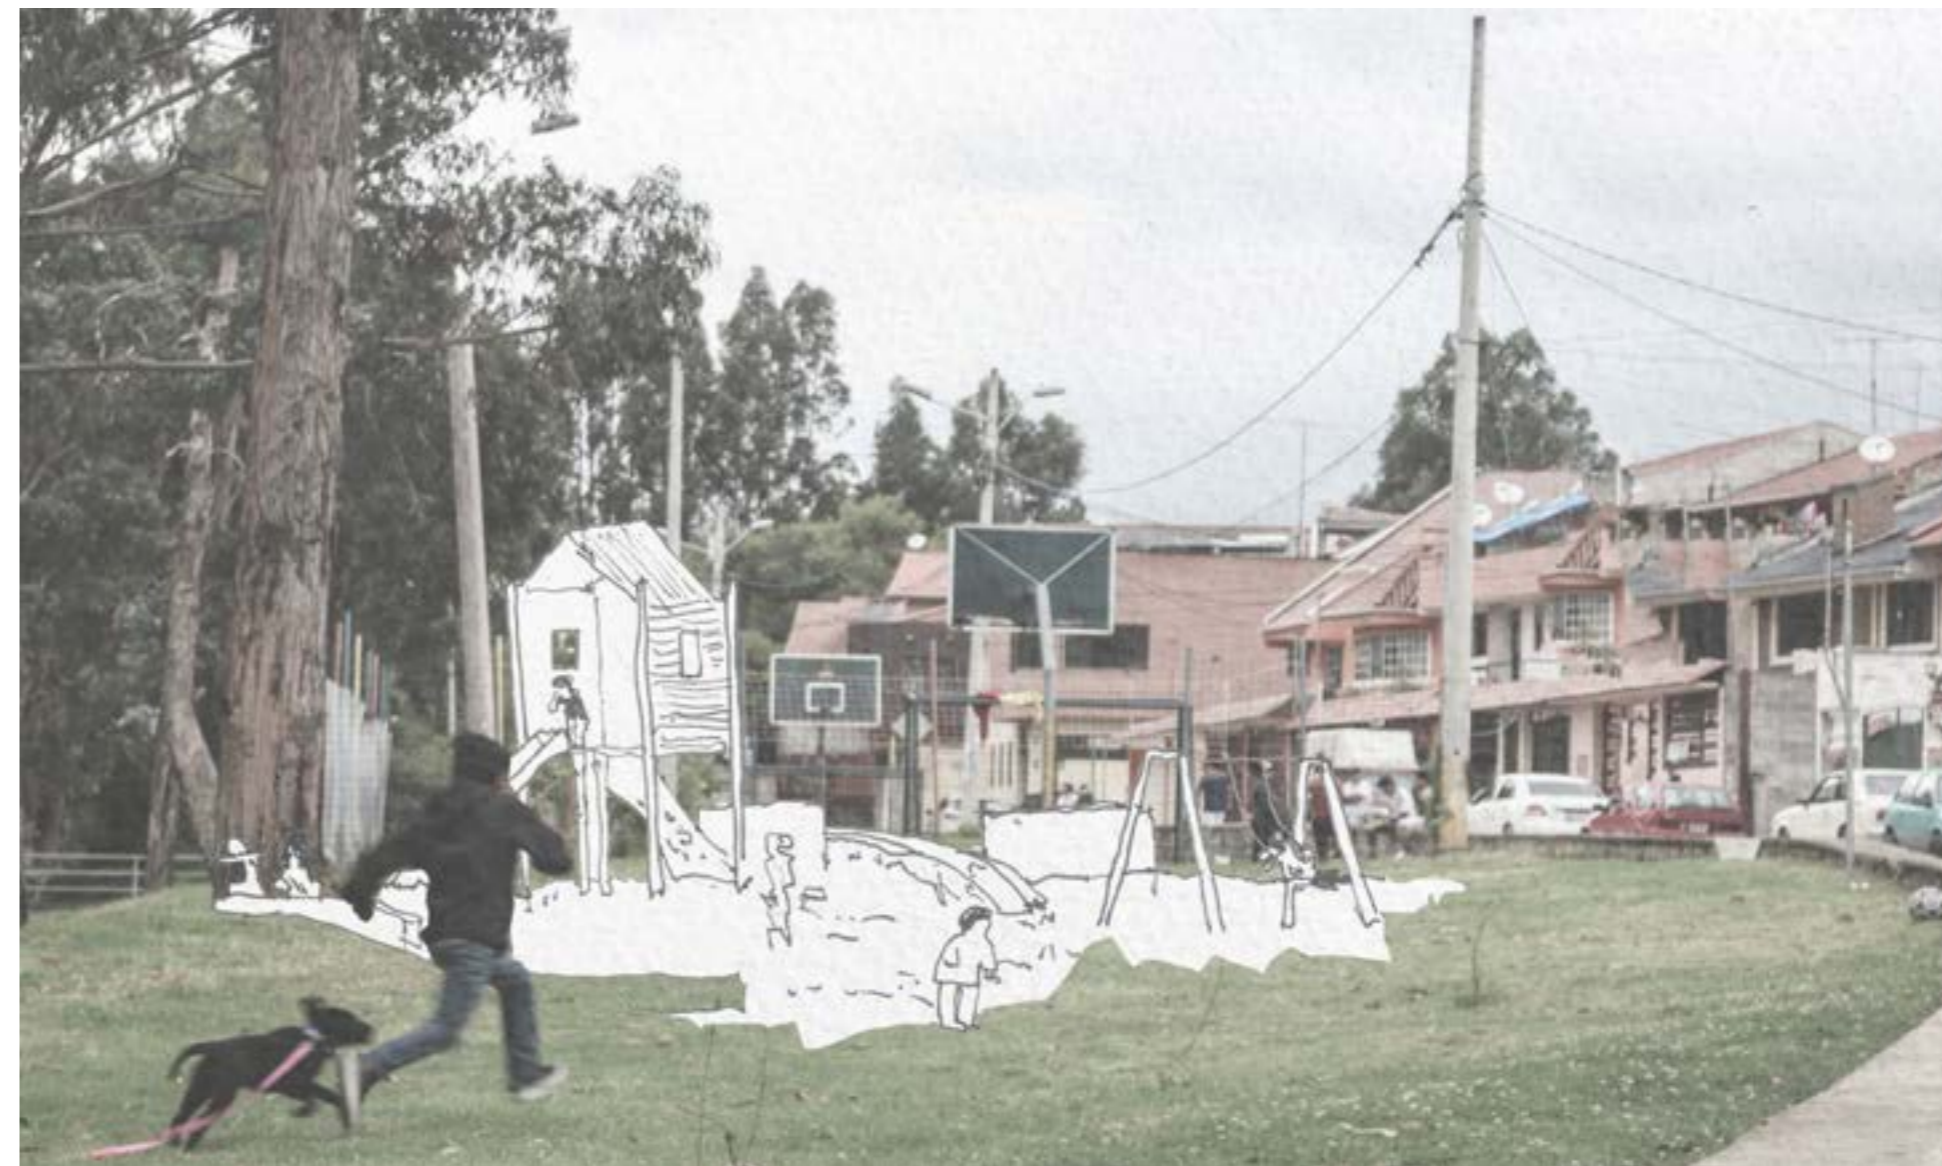
figura 49.
Propuesta de parque lineal Pinos Bajos
fuente: Elaboración propia
