Incidencias de los asentamientos informales en la quebrada de Milchichig en la estructura urbana de la ciudad de Cuenca a partir del año 1990

Proyecto final de carrera previo a la obtención del título de Arquitecta

Transformaciones Urbanas
Incidencia de los asentamientos informales de la
quebrada de Milchichig en la estructura urbana de la
ciudad de Cuenca desde 1990.

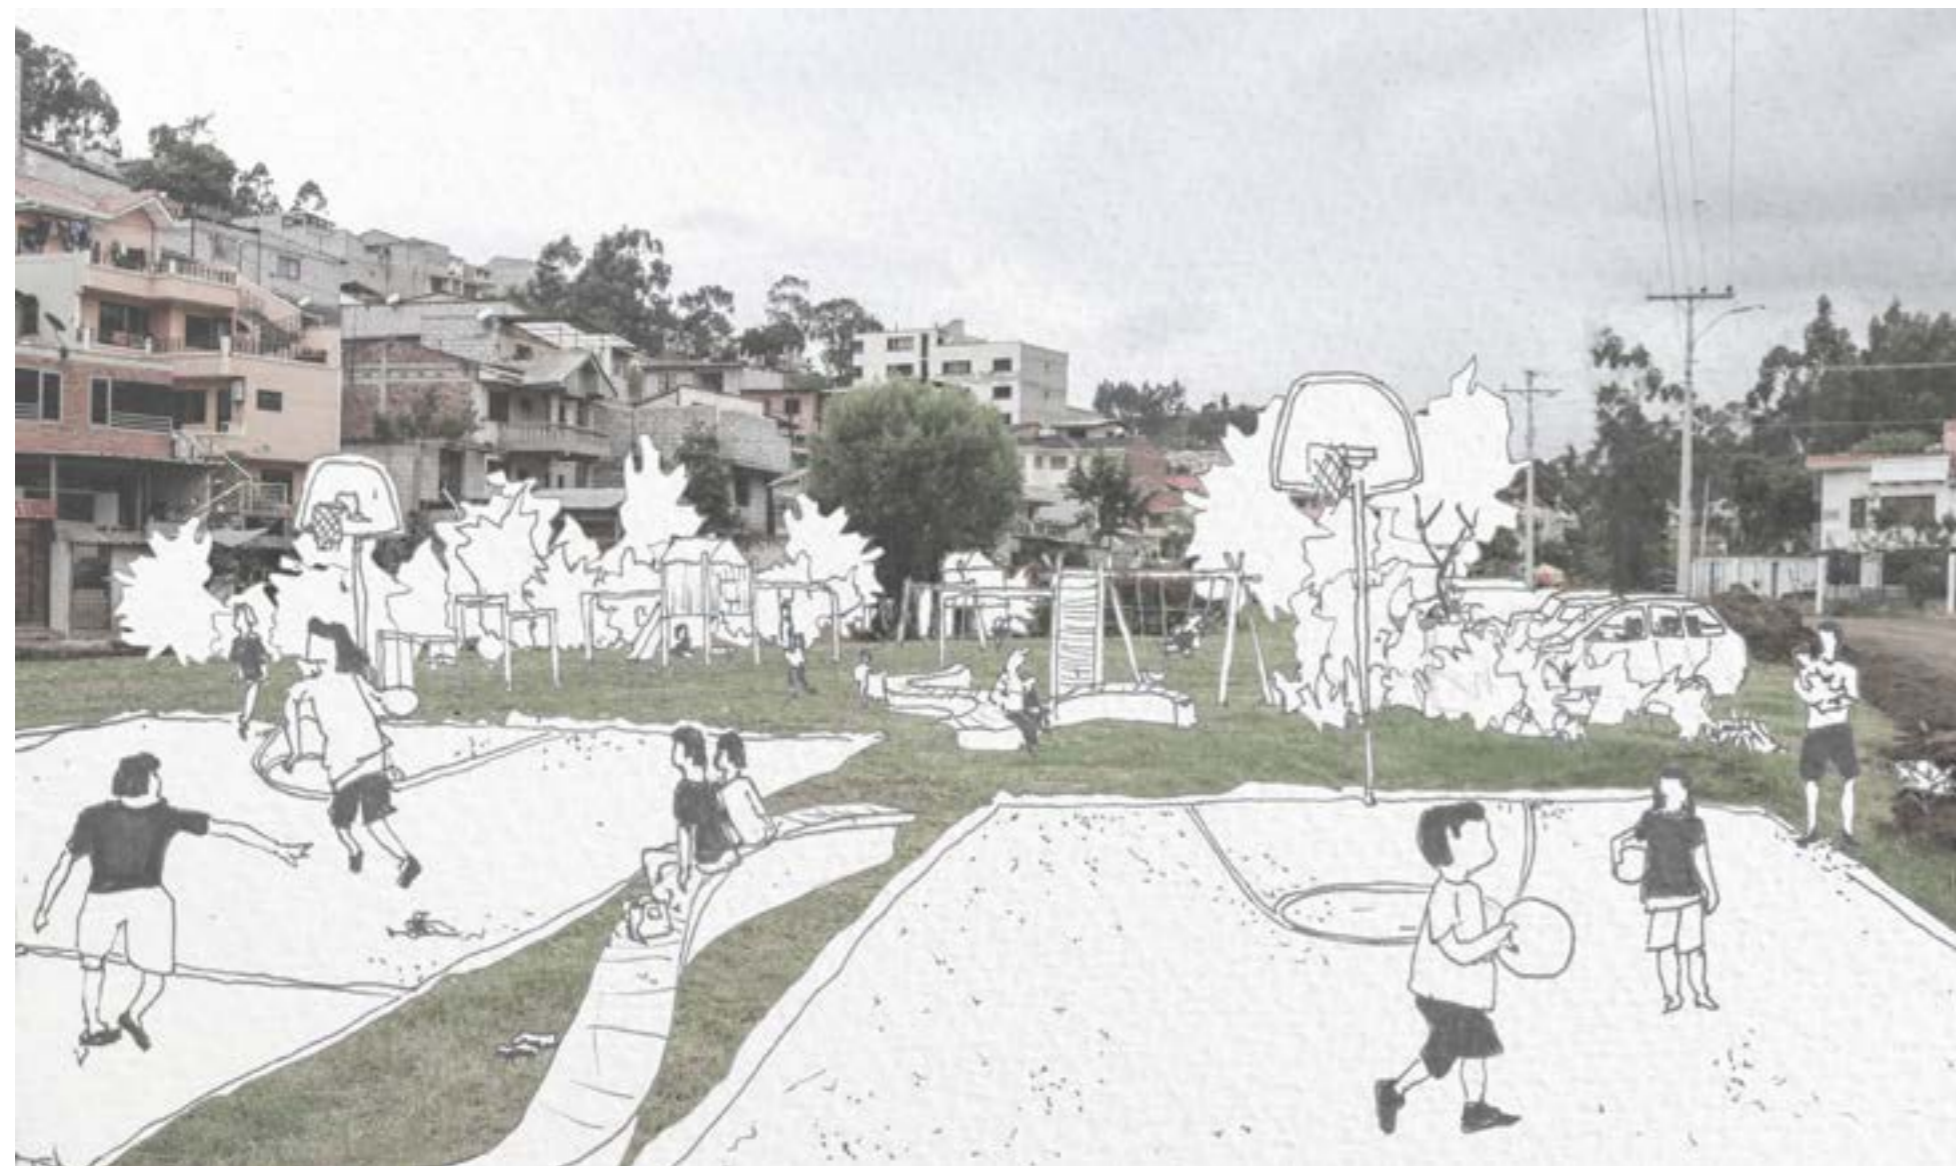
figura 50.
Proposta de parque lineal Unión Pinos Bajos y El Tablón
fuente: Elaboración propia

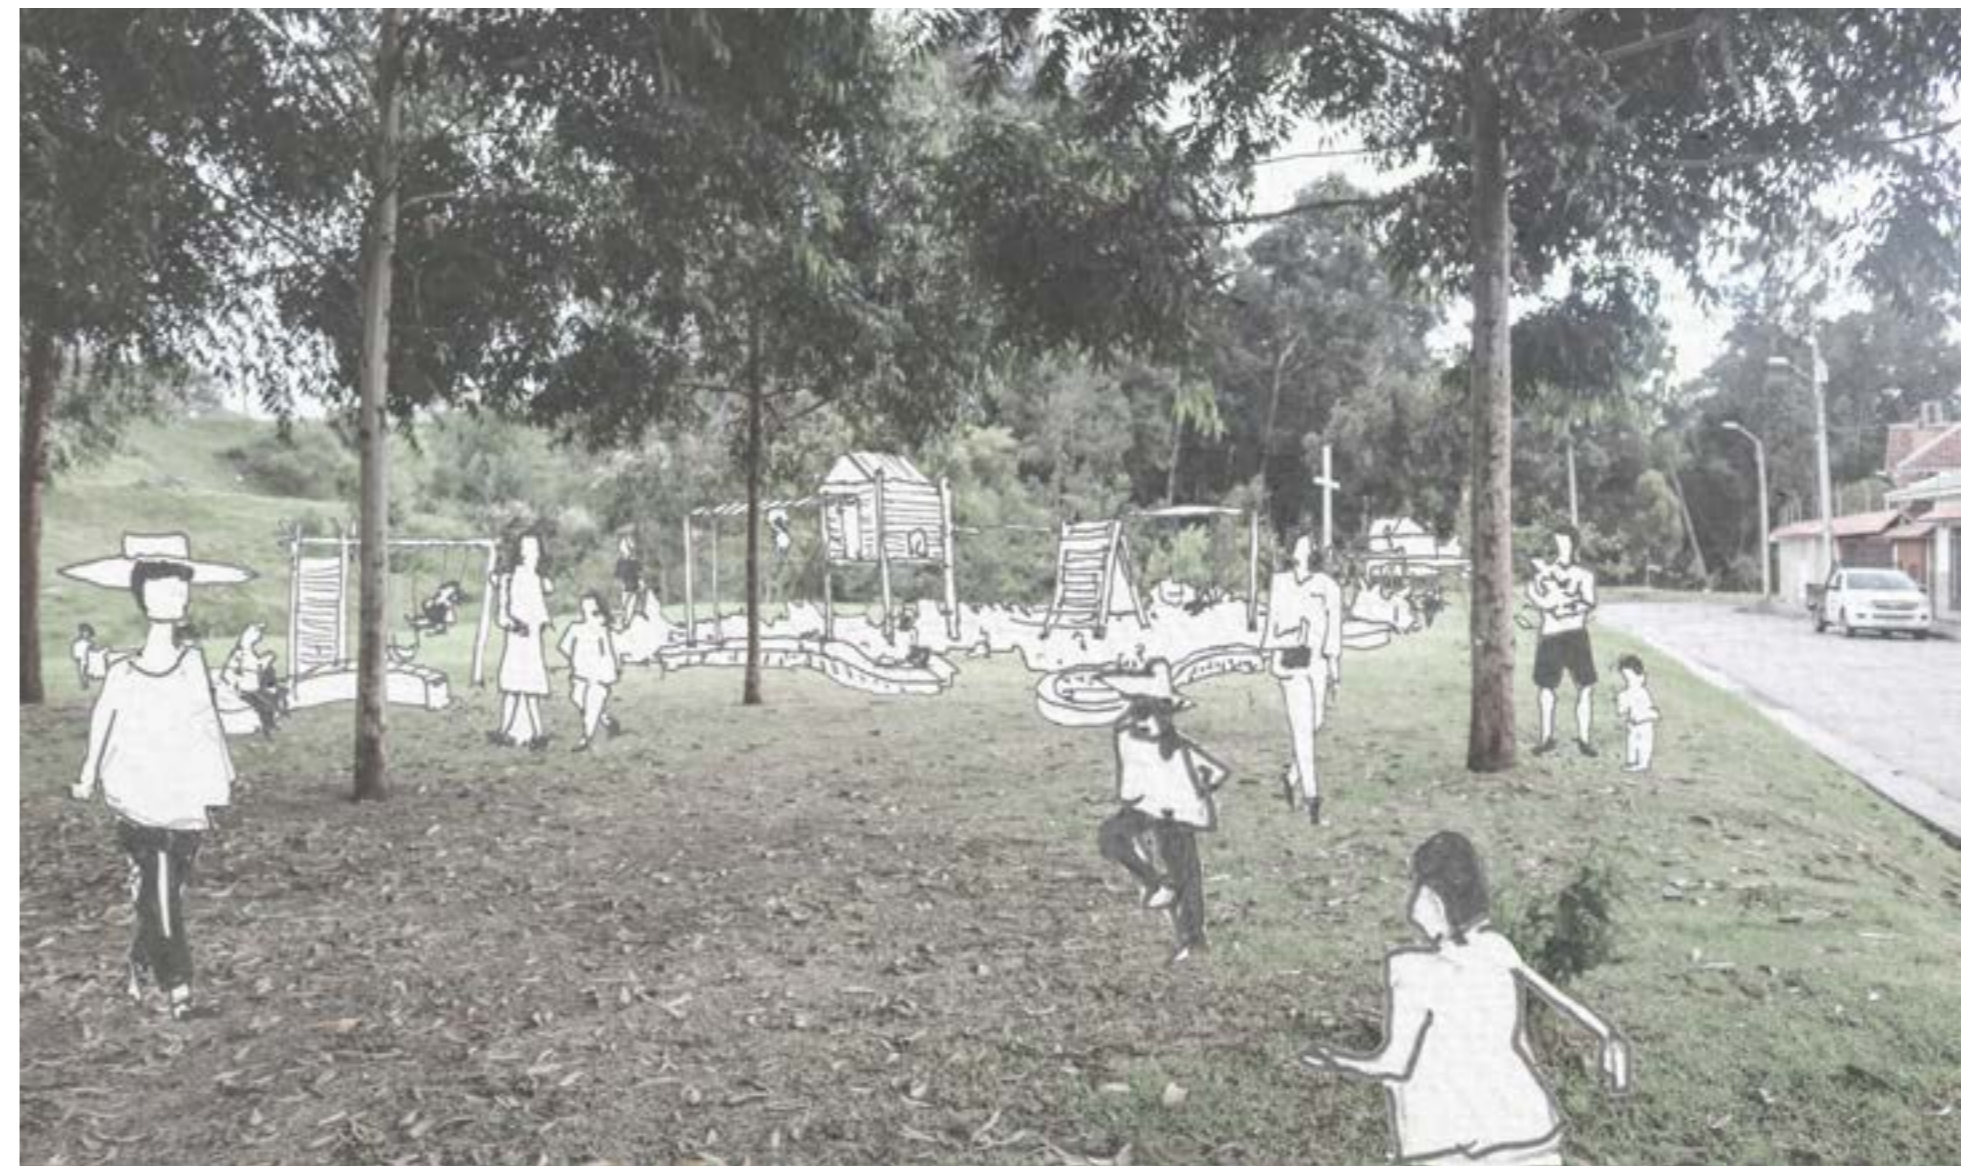
figura 51.
Proposta de parque lineal Barrio Católica
fuente: Elaboración propia

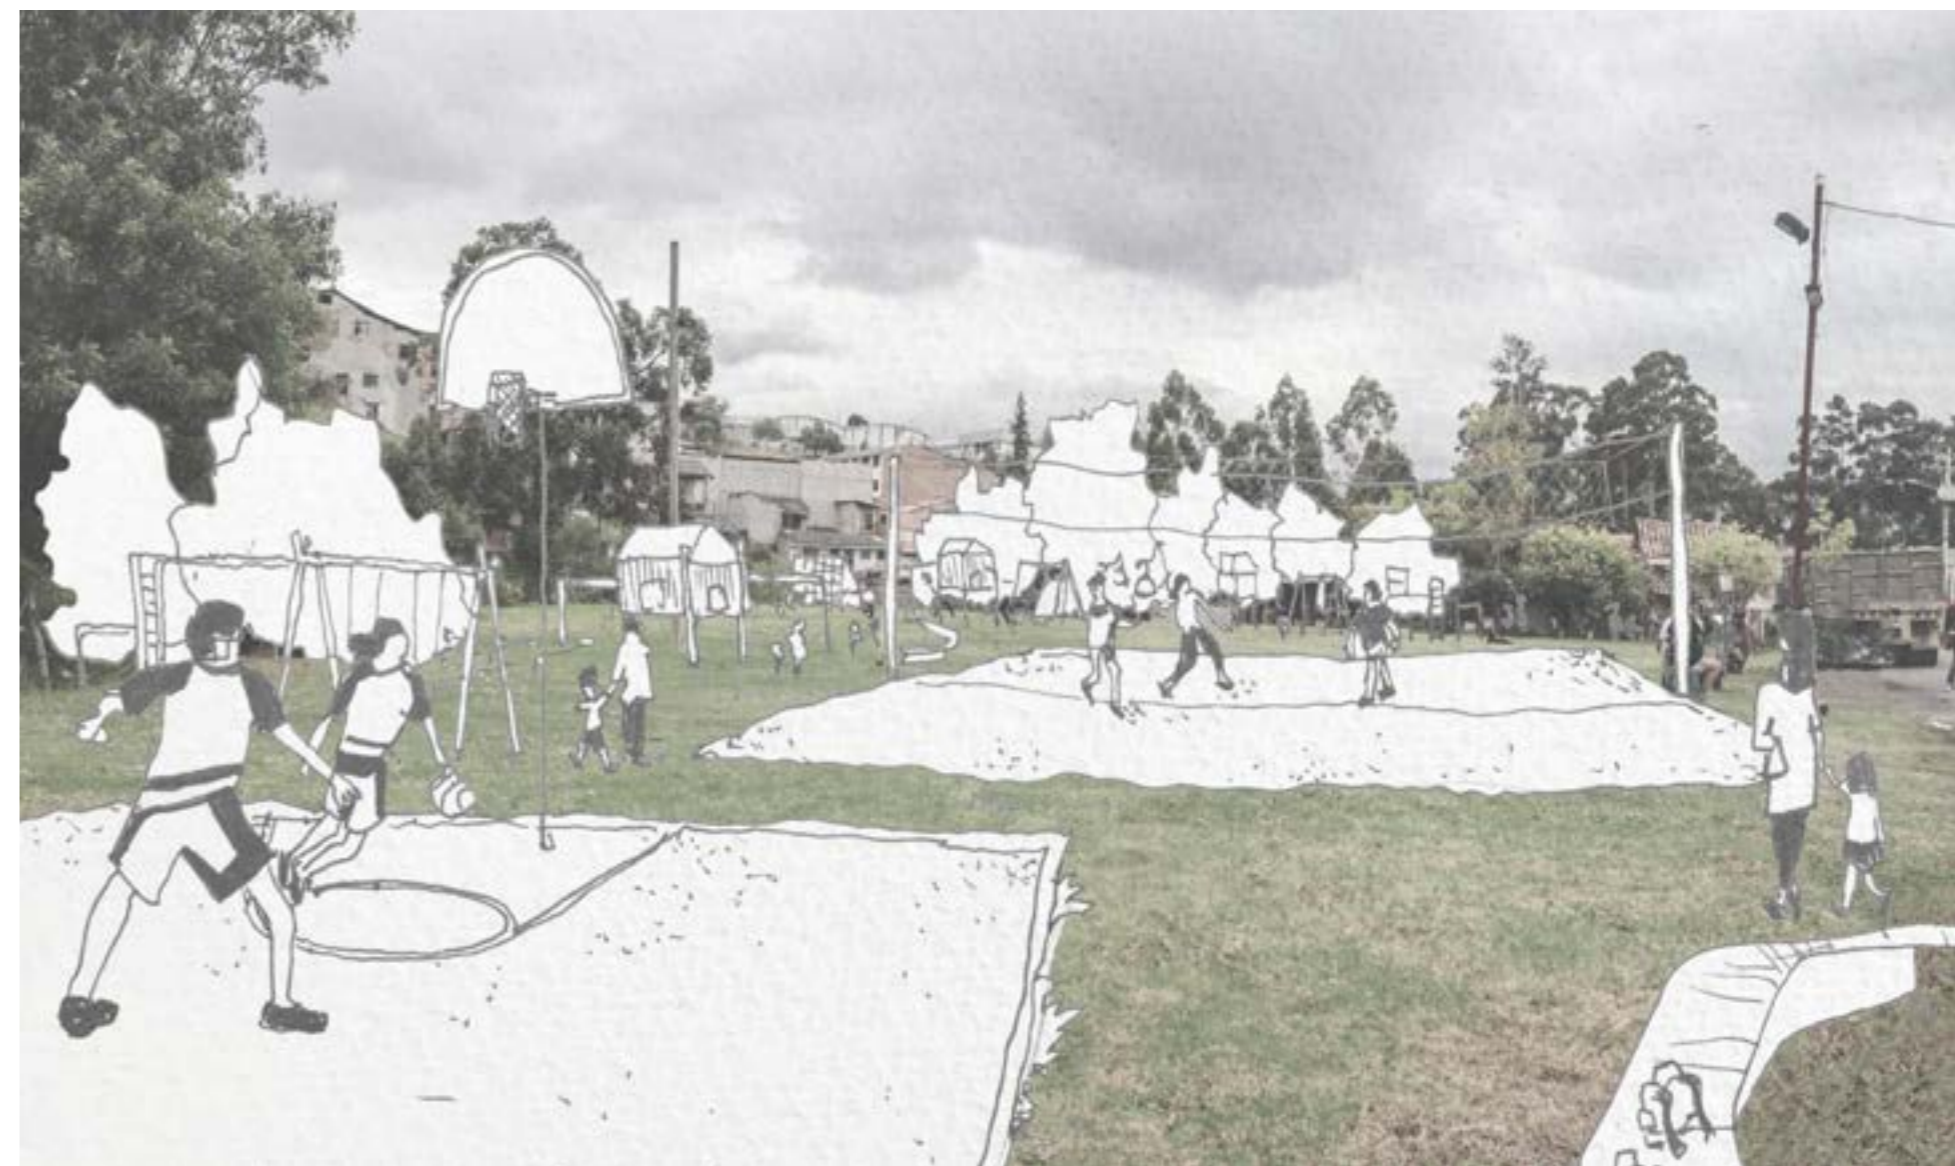
figura 53.
Propesta de parque lineal Barrio Ciudadela Calderón
fuente: Elaboración propia

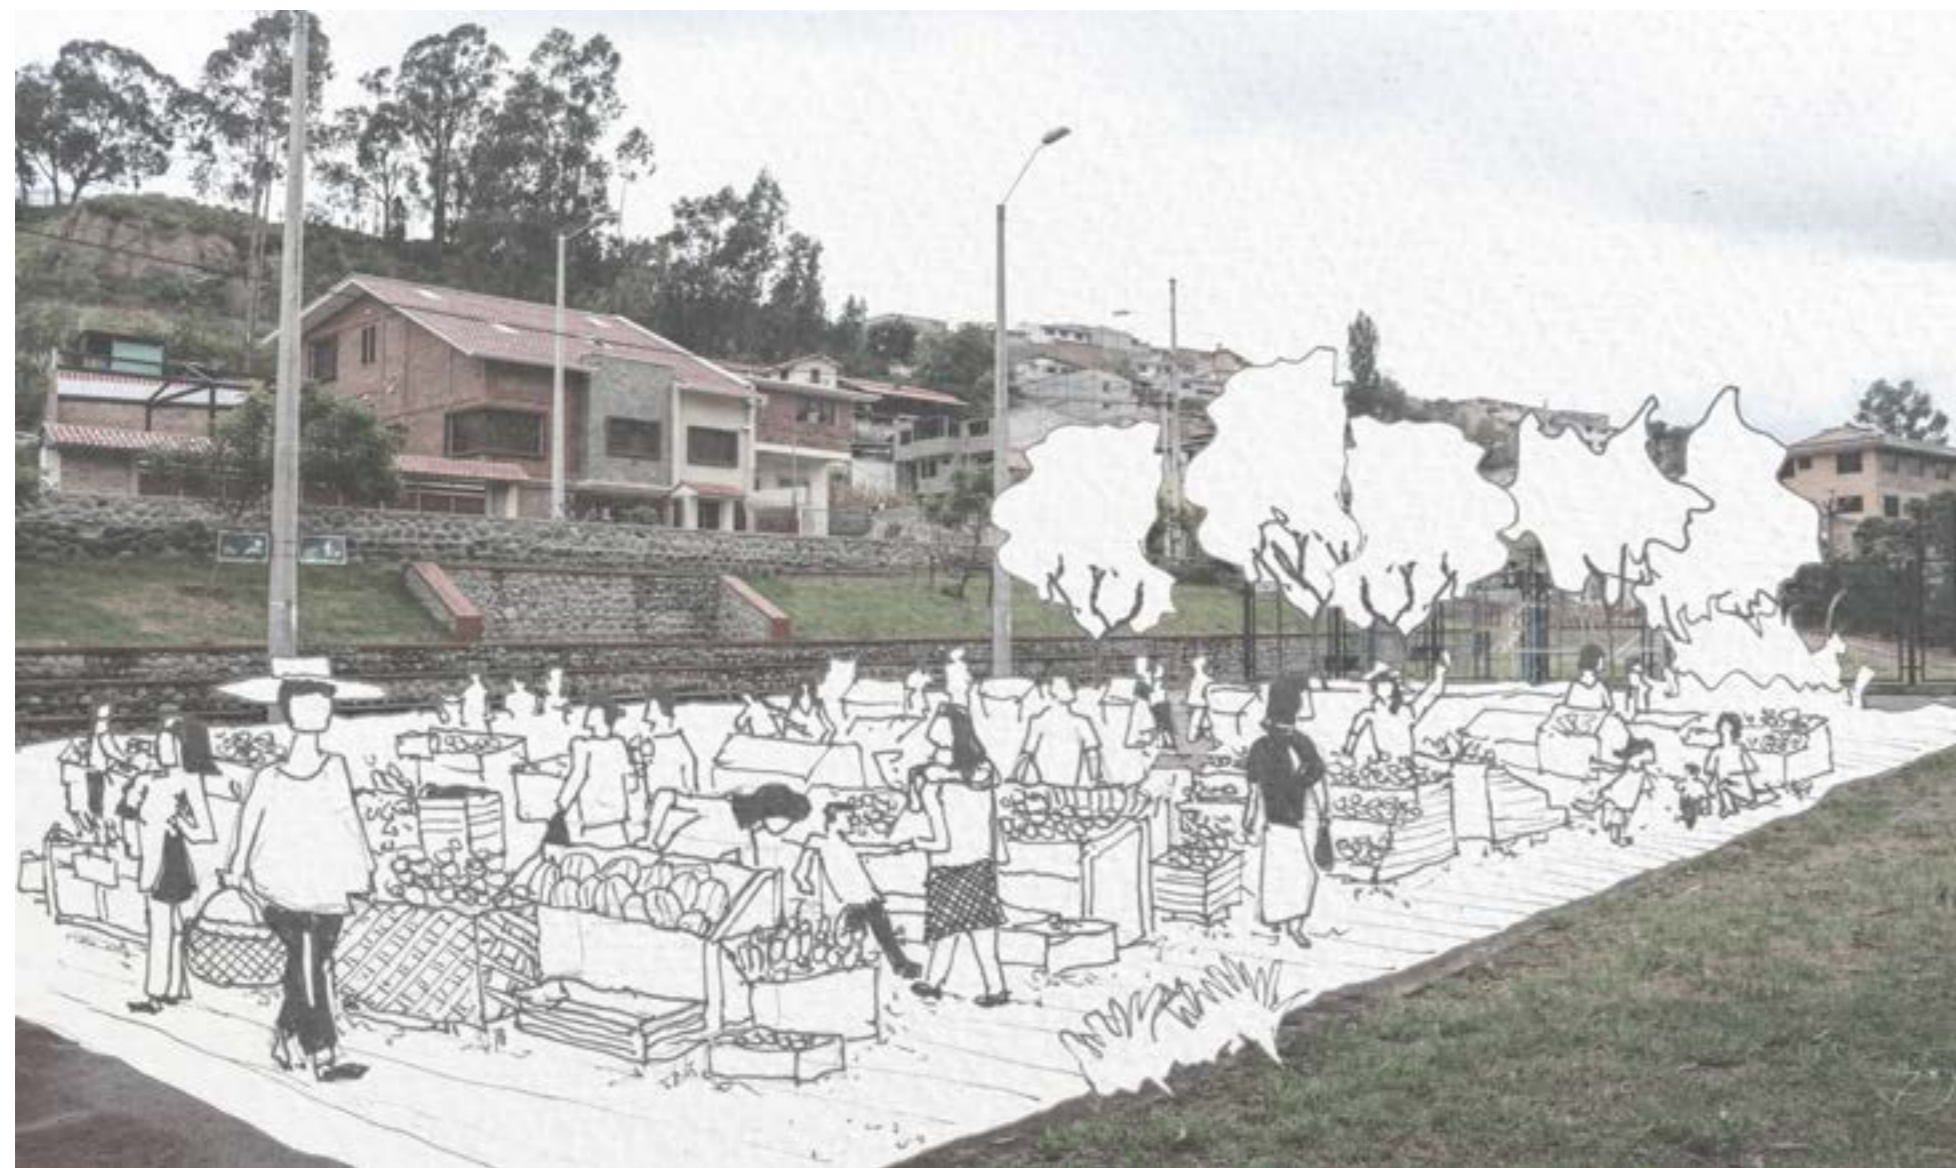
figura 56.
Propuesta de un mercado barrial itinerante Barrio Lazareto
fuente: Elaboración propia

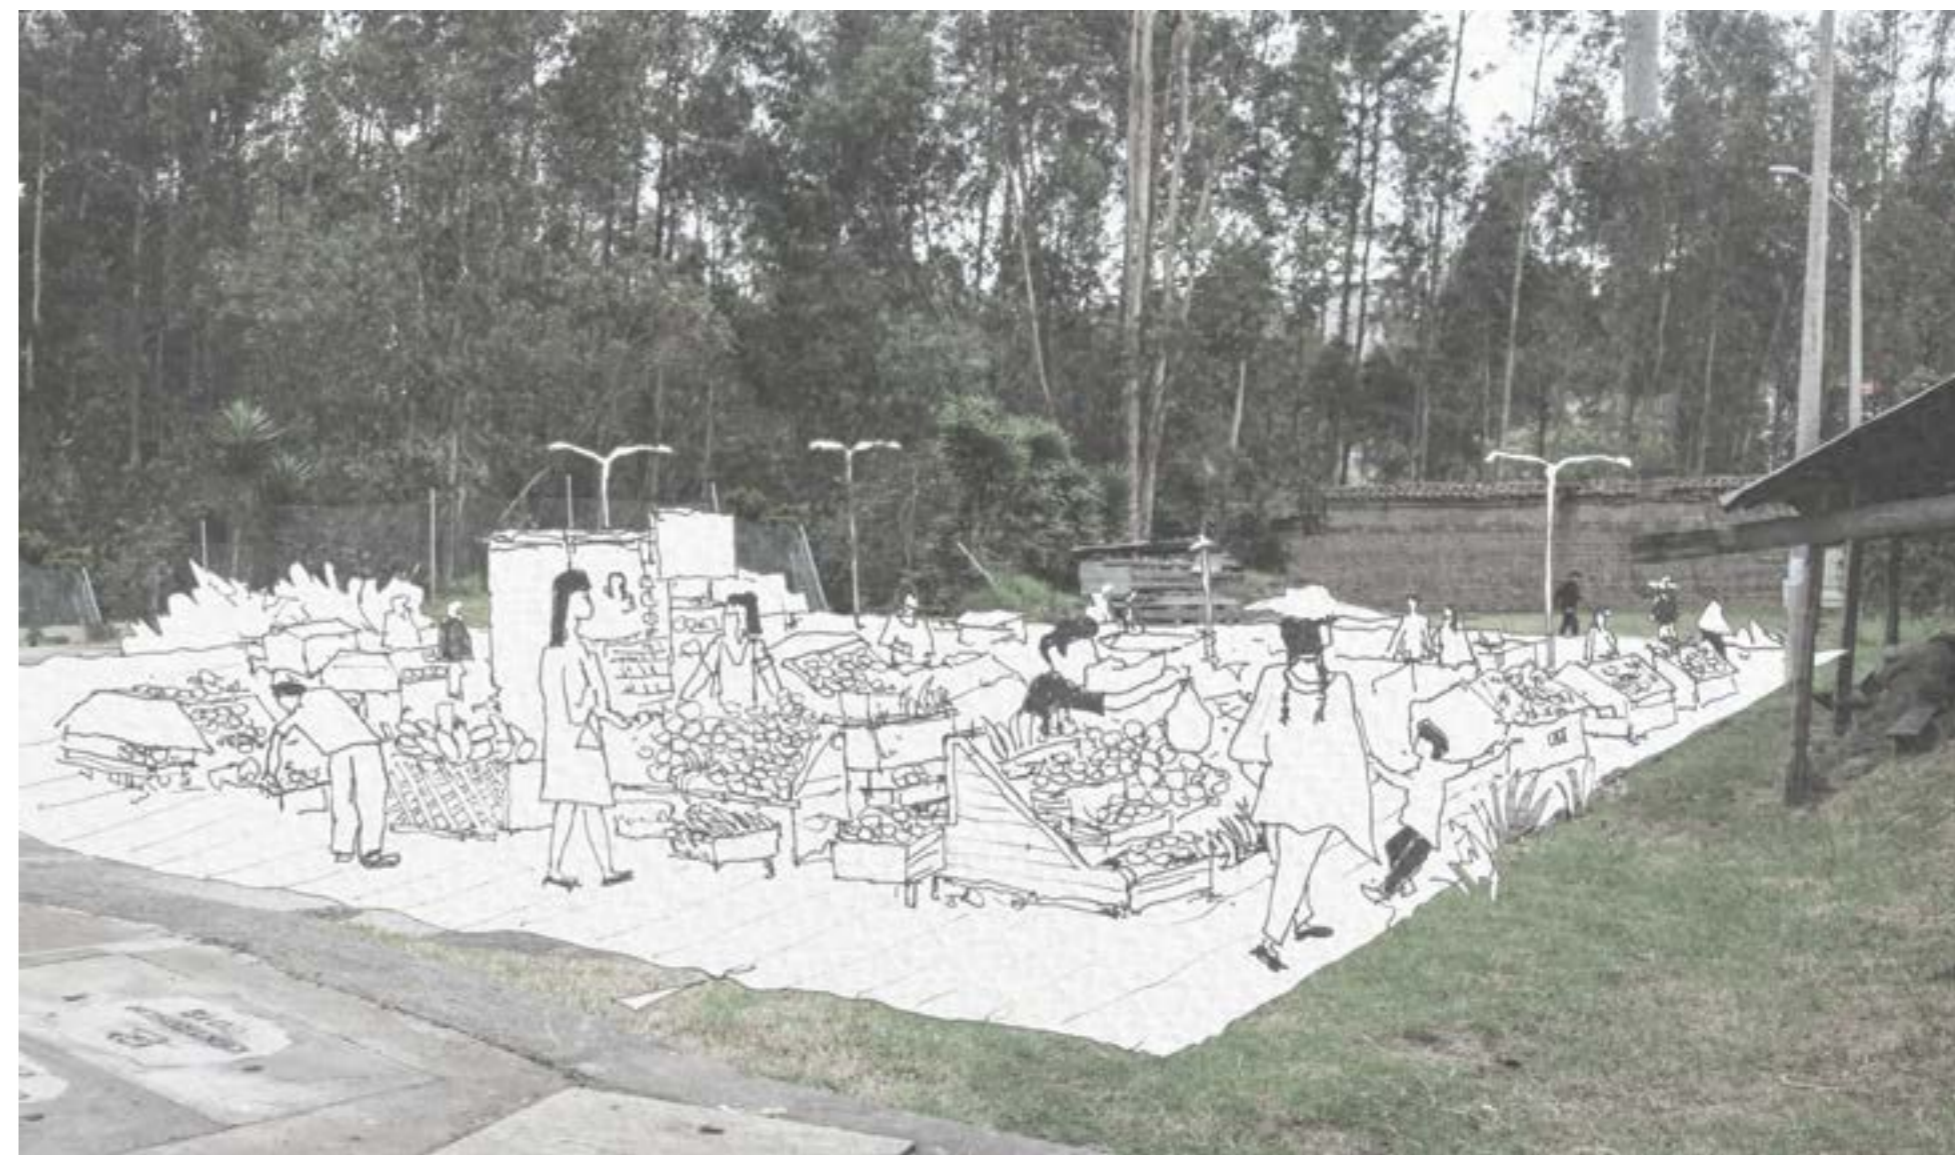
figura 57.
Propuesta de un mercado barrial itinerante Barrio La Floresta
fuente: Elaboración propia
