El Museo Pumapungo se construye en 1991, con una visión que respondía al lugar y a las condiciones de la época. Actualmente, sin embargo, presenta una serie de problemas que llevan a replantear su papel en la comunidad, puesto que el concepto de museo se ha transformado dando como resultado el surgimiento de nuevas necesidades y requerimientos museísticos, que actualmente el edificio no puede solventar. De esta manera, el proyecto arquitectónico desarrollado, se enfoca en reactivar y rehabilitar la edificación, proporcionando condiciones de accesibilidad, espacialidad y espacio público, que buscan establecer un vínculo entre visitante, museo y la ciudad.

MUSEO Y COMPLEJO ARQUEOLÓGICO PUMAPUNGO

REDISEÑO ARQUITECTÓNICO- EDIFICIO MUSEO PUMAPUNGO

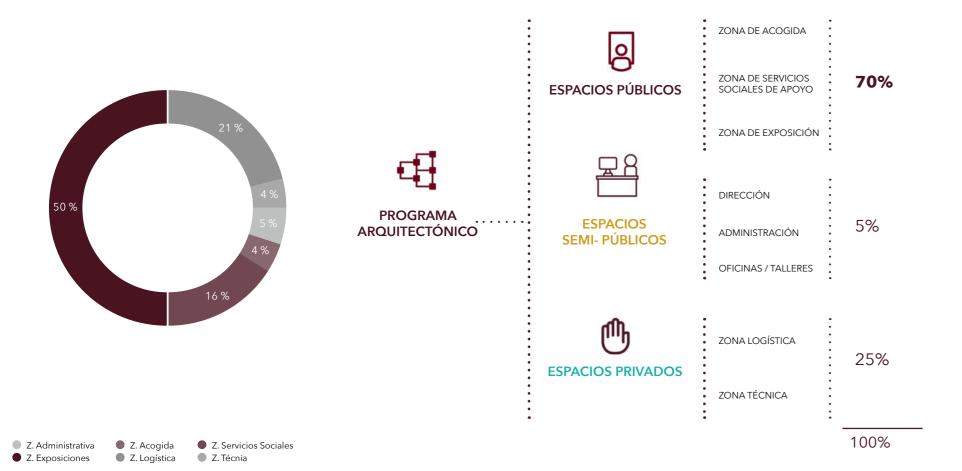
FIG 9. Síntesis de programa arquitetónico Fuente: Neuferte- Museos.

FIG 10. Organigrama programa arquitetónico Fuente: Elaboración propia

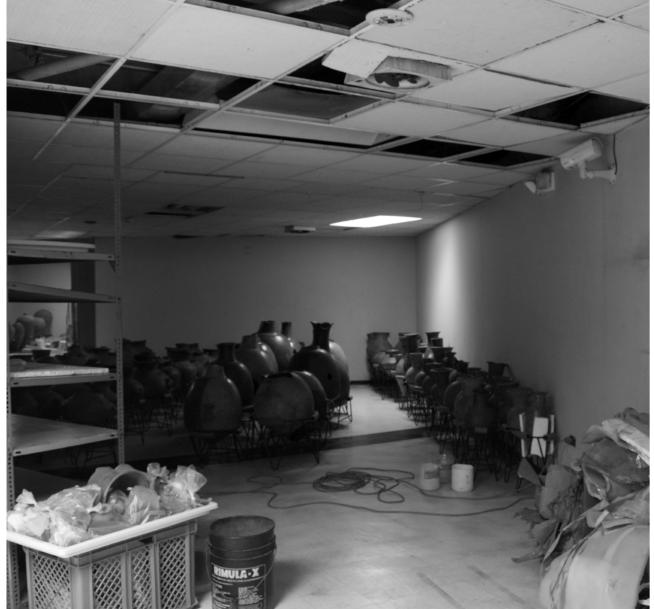
IMG 21. Museo Pumapungo - Reserva Arqueológica. Fuente: Elaboración Propia.

Actualmente el edificio presenta espacios altamente deteriorados, según el informe técnico de visita de la Unidad Técnica de Protección y Recuperación del Patrimonio Cultural del Ecuador de 2018, este edificio presenta problemas de filtración, humedad y falta de mantenimiento en las áreas de reservas, y otros espacios, lo que genera condiciones no habitables, por otro lado no cuenta con un sistema de iluminación adecuado y sobre todo se señala la necesidad de una redistribución espacial para un mejor aprovechamiento de todo el edificio.

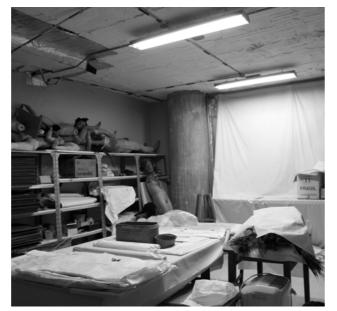
IMG 22. Museo Pumapungo - Reserva Etnográfica. Fuente: Elaboración Propia.

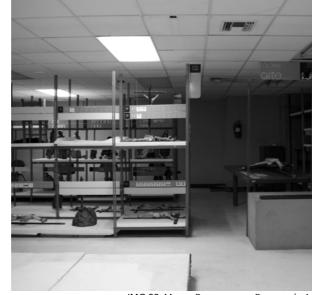
IMG 23. Museo Pumapungo - Reserva de Arte. Fuente: Elaboración Propia.

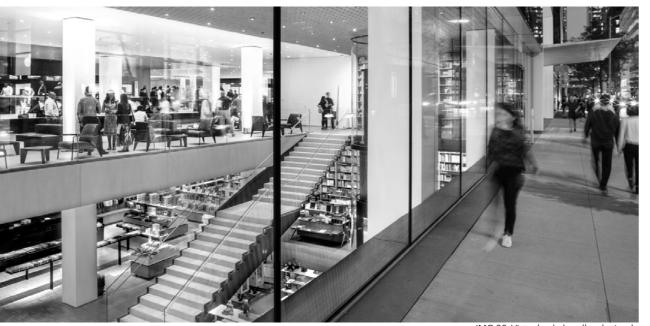
IMG 30. Vista desde la calle a la tienda Fuente: Iwan Baan and Bret Beyer, Courtesy of Diller Scofidio + Renfro.

El diseño optimizó los espacios actuales para ser más flexibles y tecnológicamente sofisticados, expandir y abrir el vestíbulo principal en un espacio lleno de luz y doble altura que se conecta a las calles y creó una multitud de rutas de circulación con más áreas para los visitantes. El estudio de última generación en el corazón del museo y un innovador laboratorio de creatividad en el segundo piso invitan a los visitantes a conectarse con el arte que explora nuevas ideas sobre el presente, el pasado y el futuro. La tienda insignia del museo se ha bajado un nivel y se ha hecho visible a la calle a través de una pared de vidrio y una nueva cafetería en el sexto piso incluye una terraza al aire libre que da a la calle 53. La fachada de cristal transparente, las nuevas galerías a nivel de la calle y una planta baja libre y abierta a todos ofrecen una mayor transparencia y acercan el arte a las personas de las calles del centro de Manhattan. (Scofidio y Renfro, 2020)

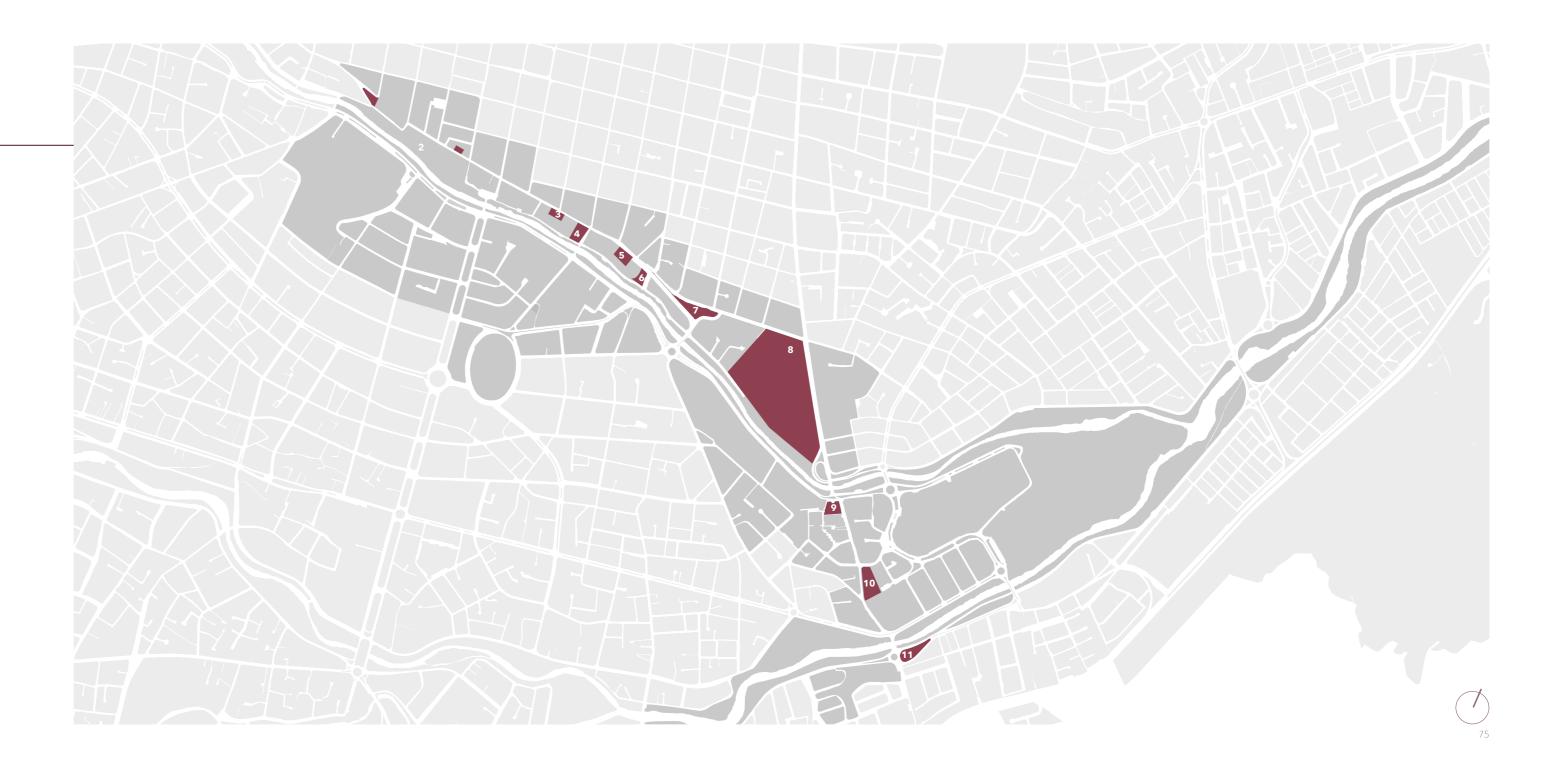
En la zona en la que se sitúa el Museo Pumapungo, se ubican varios espacios culturales y equipamientos culturales relacionados con la

- 01. Plazoleta de El Vado
- 02. Museo del sombrero de paja toquilla
- 04. CIDAP
- 05. Iglesia Todos Santos
- 06. Puente Roto
- 07. Ruinas de Todos Santos
- 08. Museo Pumapungo
- 09. Iglesia el Vergel
- 10. Plazoleta de Las Herrerías
- Area de influencia de El Barranco

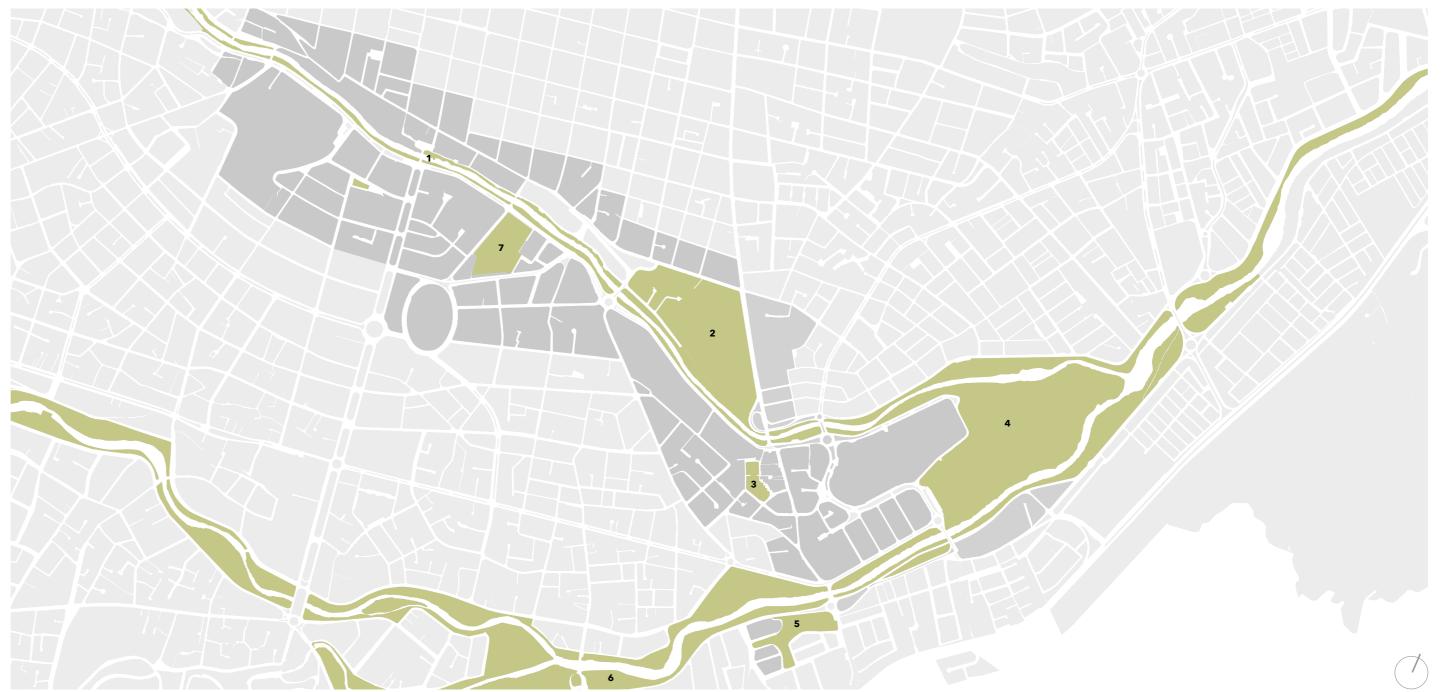
En la zona se evidencia una gran cantidad de áreas verdes, que en su mayoría son espacios utilizados con fines de recreación, como: el paseo 3 de noviembre, Parque de la Madre, el Complejo Pumapungo, parque El Paraíso, parque El Vergel, entre otros.

- 04. Parque El Paraíso
- 05. Parque la Ferroviaria
- 06. Ribera del río Yanuncay
- 07. Parque de la Madre
- Area de influencia de El Barranco

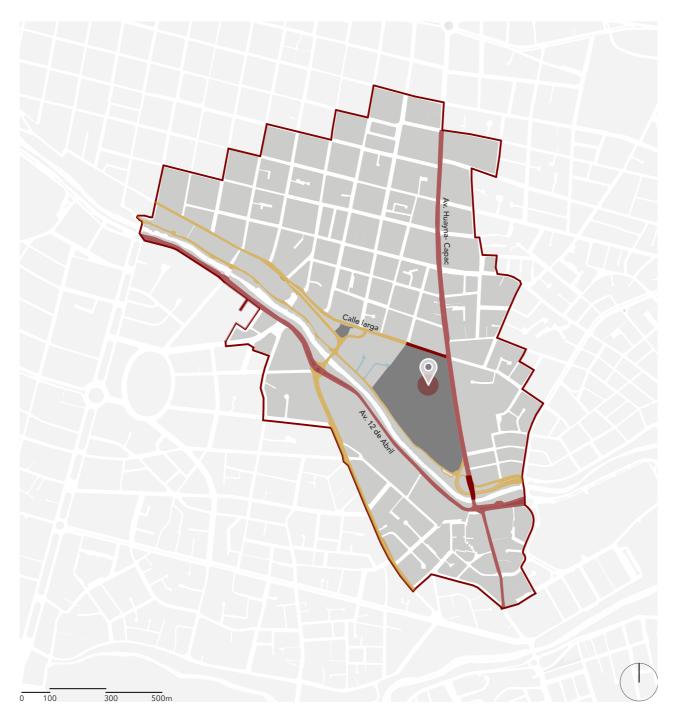
ANÁLISIS DE MOVILIDAD

ga y Av. 12 de Abril, no genera condiciones aptas para el ciudadano a pie, puesto que las aceras insuficientes interrumpidas por el alumbrado público, carece de paradas de bus adecuadas, además de la inexistencia de elementos de sombra, falta de iluminación. (PMP, 2015) Todos estos aspectos definitivamente convierten a esta zona en un lugar al que el ciudadano a pie no prefiere acudir.

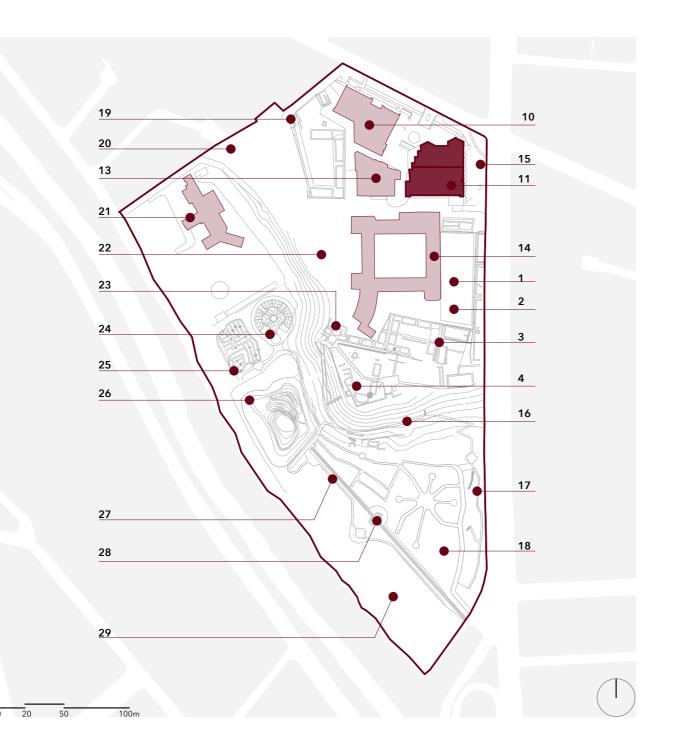
- 10. Banco Central
- 11. Museo Pumapungo
- 13. Teatro Pumpaungo
- 14. Ex- Colegio Borja
- 15. Parada de bus
- 16. Terrazas para cultivo
- 17. Rocallosas
- 18. Chacras
- 19. Palacio exterior
- 20. Corral de llamas
- 21. Mies 22. Parqueadero 23. Hornos 24. Centro de avifauna 25. Zona de cultivos 26. Lago 27. Canal

28. Baño Inca 29. Bosque andino

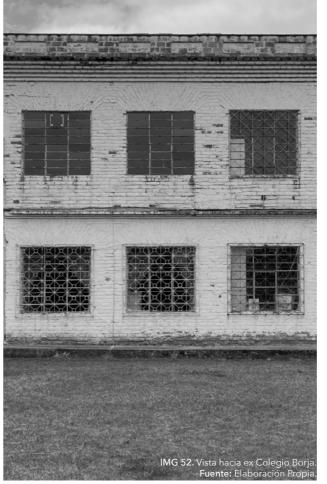
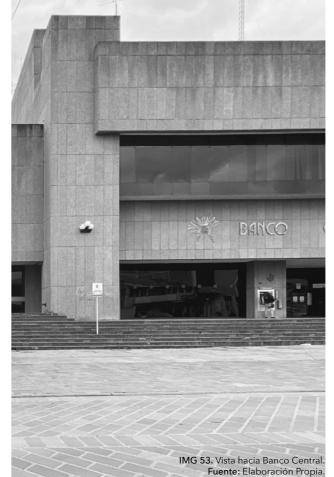
Se marca una clara diferencia entre las tipologías arquitectónicas de las fachadas: colonial (Antiguo colegio Borja) y posmoderna (Conjunto de el Banco central). Por otro lado las formas arquitectónicas de todo el complejo son muy opuestas entre sí, por un lado el Antiguo Colegio Borja sigue una forma entorno a un patio central, mientras que el Museo Pumapungo es un cubo macizo.

La composición arquitectónica de los equipamientos esta marcada por la presencia de modulación en todo el conjunto, ya sea en fachadas así como en las plantas arquitectónicas. La materialidad de el complejo tiene una gran variedad, como: piedra de los vestigios arqueológicos, ladrillo artesanal y paneles de hormigón prefabricados.

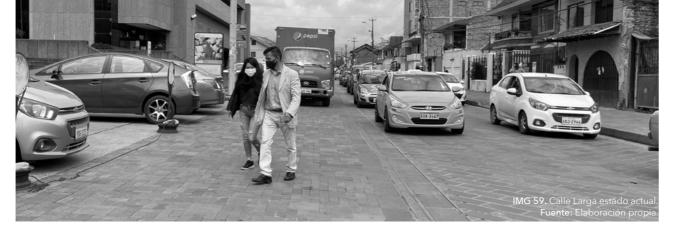
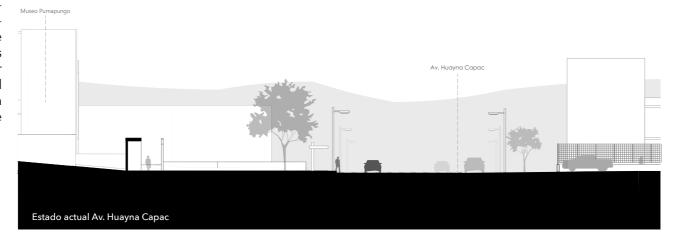
De manera que se proponen nuevas secciones viales que mejoren el paisaje urbano que rodea al complejo, por la mala planificación de ciertos espa-cios, especialmente las calles.

Tomando en cuenta el análisis previo se pudo establecer como estrategia clave la conexión de el complejo con la Av. 12 de Abril por medio de un puente peatonal, que fomente la presencia de los visitantes en la parte baja de el complejo, además de mejorar las condiciones para ciclistas y el ciudadano a pie, al recuperar las orillas de los ríos, se promueve la vida en el espacio público de manera que se reactive este tramo frente al sitio de intervención.

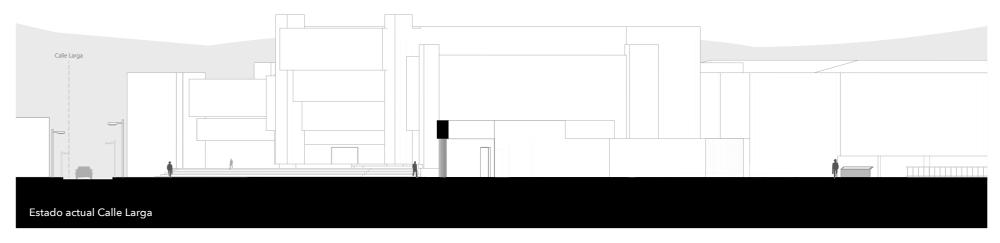
PROPUESTA CALLE LARGA

El Complejo arqueológico Pumapungo presenta problemas en su sistema vial, por la excesiva presencia de vehículos, que desplazan al ciudadano a pie y fomentan el uso de la vehículos privados lo que conduce a la saturación de vías en horas pico, por otro lado carece de vegetación que permitan crear condiciones de climatización, especialmente en el tramo ubicado en la Calle Larga.

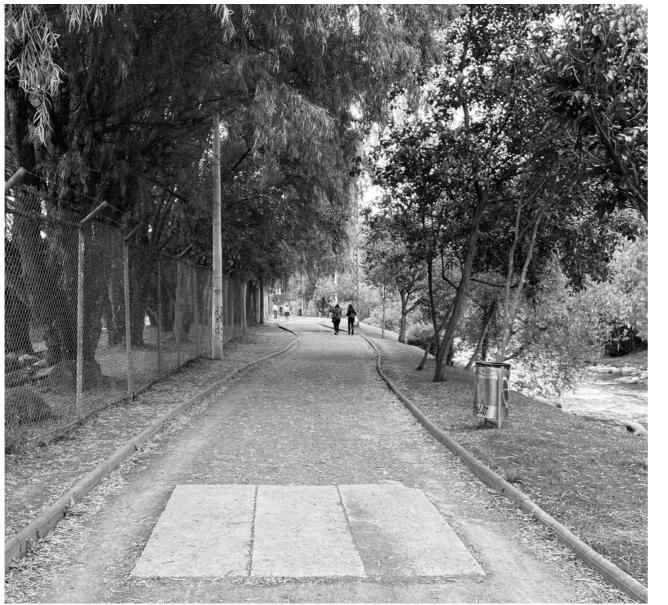
IMG 61.Paseo 3 de noviembre. Fuente: Elaboración propia.

Por lo tanto se recomienda replantear el cerramiento actual, cambiando su ubicación y materialidad, por lo que se plantea que el Bosque Andino ubicado en la zona sur del sitio, sea accesible para el público desde la parte baja de el barranco, y así romper con esta barrera física que asila el complejo de la ciudad.

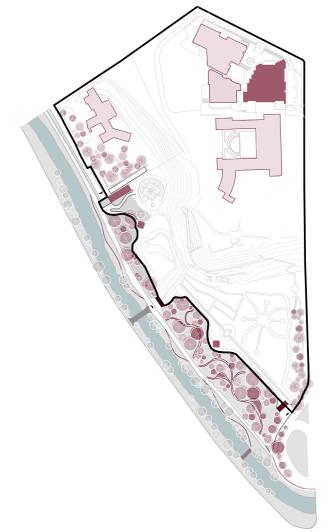
FIG 28. Recomendación esquiemática de acceso por Av. Huayna Capac. Fuente: Elaboración propia.

Para lograr la integración de el complejo a la ciudad es necesario romper esa barrera física, que privatiza el acceso al parque arqueológico, de esta manera se recomiendan 3 nuevos accesos.

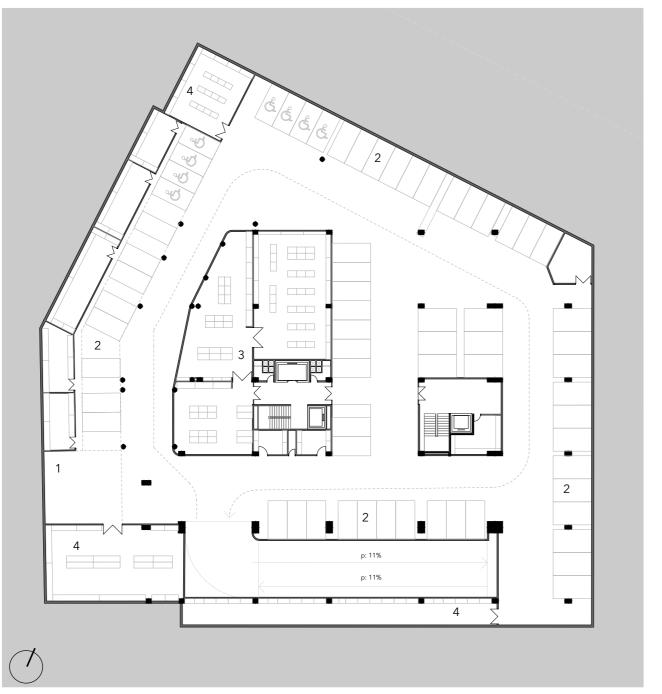
PLANTA SUBSUELO - 2

- 1. Zona de carga y descarga
- 2. Parqueadero público y privado 3. Zona de reservas de etnografía
- 4. Bodegas de almacenamiento
- 5. Circulación vertical privada
- 6. Circulación vertical pública
- 7. Ascensor de carga
- 8. Recepción (Punto de seguridad)
- 9. Sala lúdica
- 10. Tienda de souvenirs
- 11. Circulación vertical pública
- 12. Ascensor de carga
- 13. Oficina de reserva etnográfica
- 14. Reserva etnográfica
- 15. Reserva arqueológica
- 16. Oficina de reserva arqueológica
- 17. Conexion reserva Antiguo Colegio Borja
- 18. Acceso parqueadero
- 19. Plaza Huayna Cápac

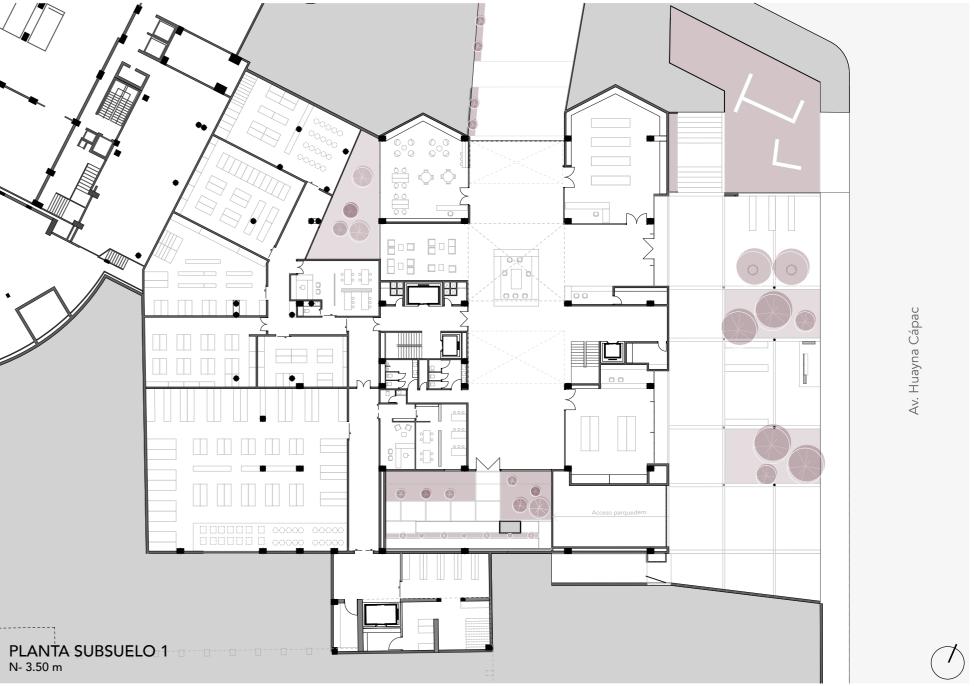
PLANTA SUBSUELO -1

Como parte de la propuesta, se propone vincular al museo con el antiguo Colegio Borja, no solamente por medio de un puente peatonal, tambien se plantea, una vinculación subterranea, que permita una comunicación directa, entre estos 2 edificios, de esta manera se da paso a un ruta de transporte de biene culturales de una manera directa y segura. Además se recomienda el uso de el subterraneo como un medio de crecimeinto a futuro.

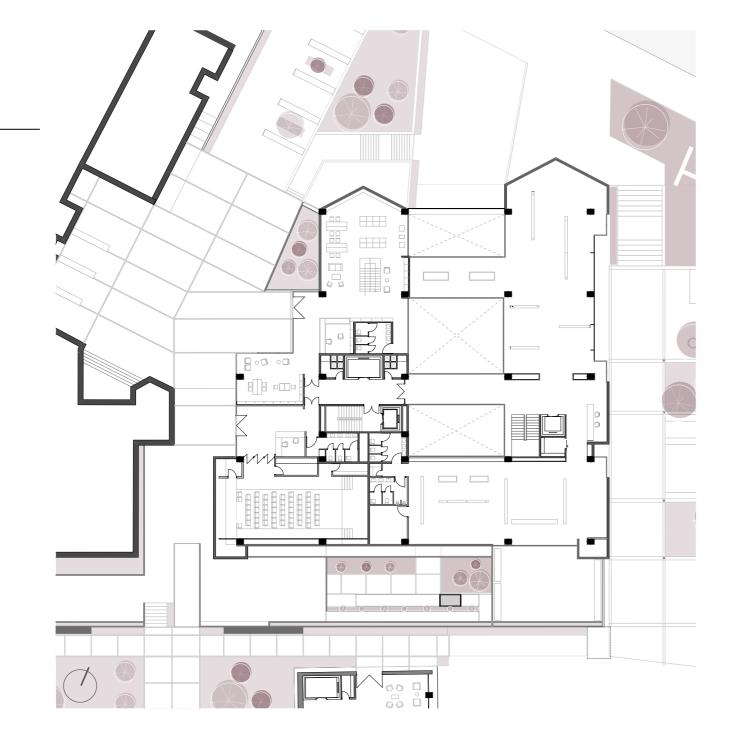
PLANTA ALTA 01

- 1. Auditorio
- 2. Biblioteca
- 3. Zona de exposciones temporales
- 4. Patio
- 5. Plaza Central
- 6. Circulación vertical privada7. Circulación vertical pública

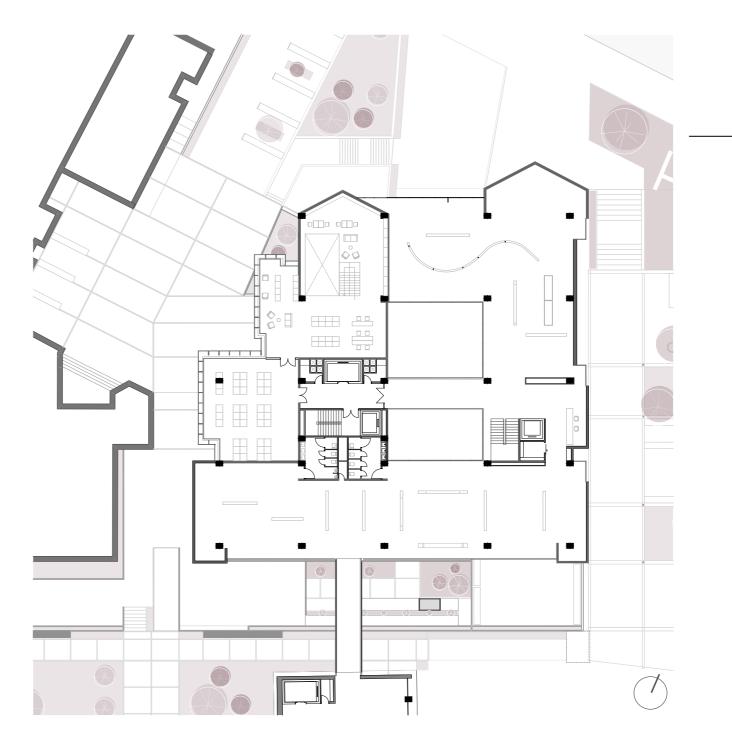
Zona des exposciones permanentes
 Biblioteca 3. Reserva libros 4. Puente conexión 5. Plaza Central

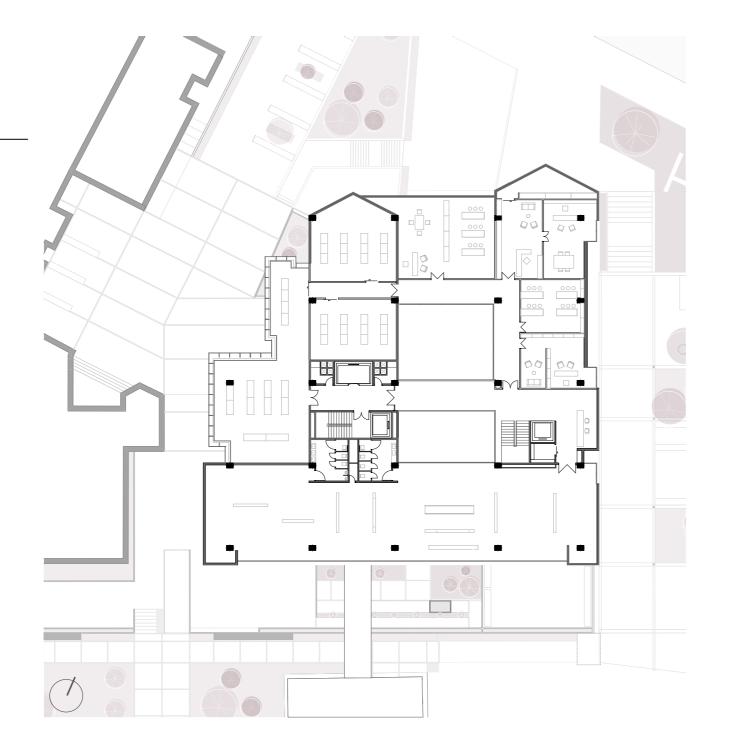
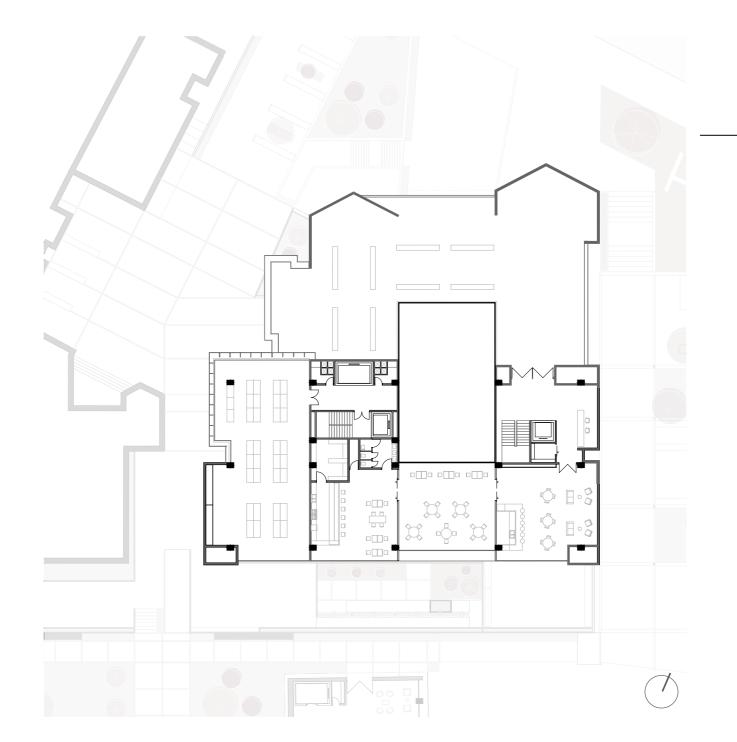
PLANTA ALTA 03

- 6. Conservación

1. Zona de exposciones de reservas públicas 2. Ċafetería

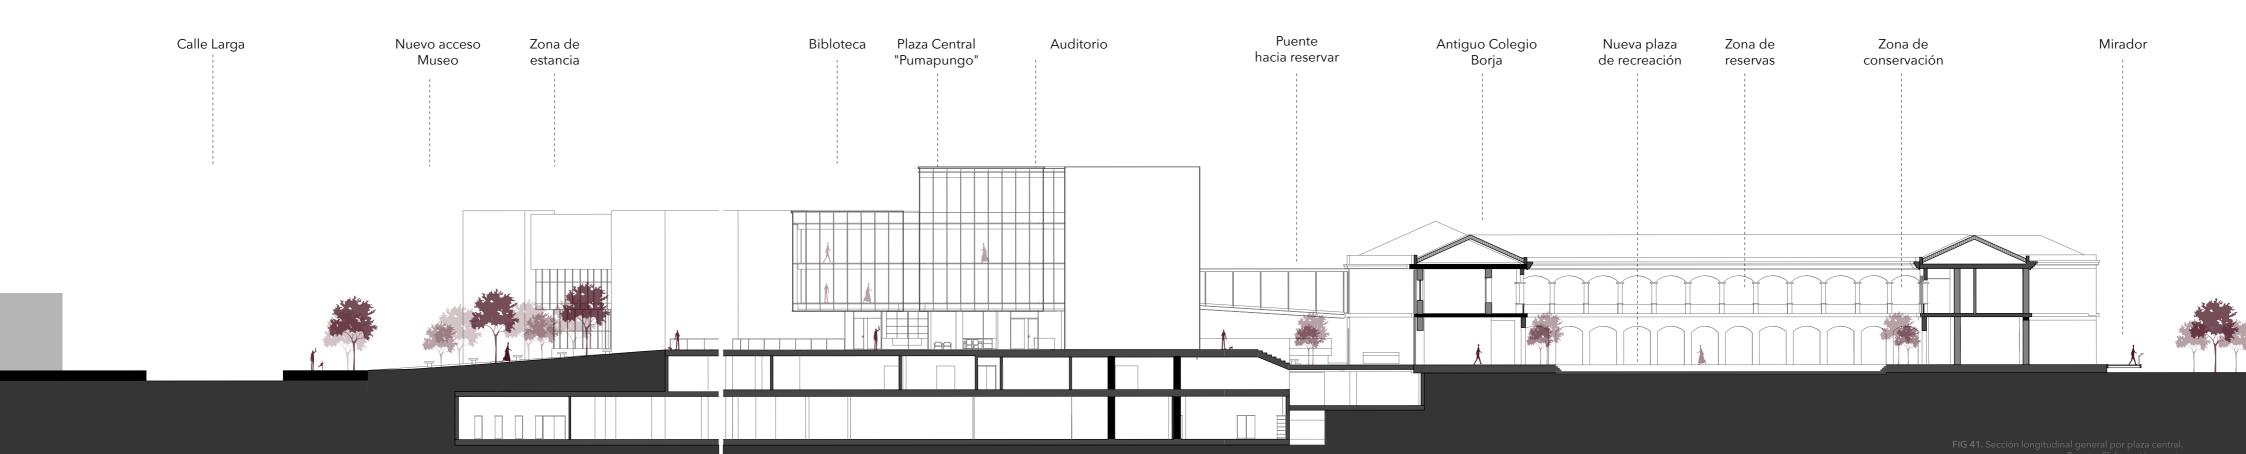
SECCION PLAZA CENTRAL+ INTERVENCIÓN

SECCIÓN GENERAL

FACHADA OESTE

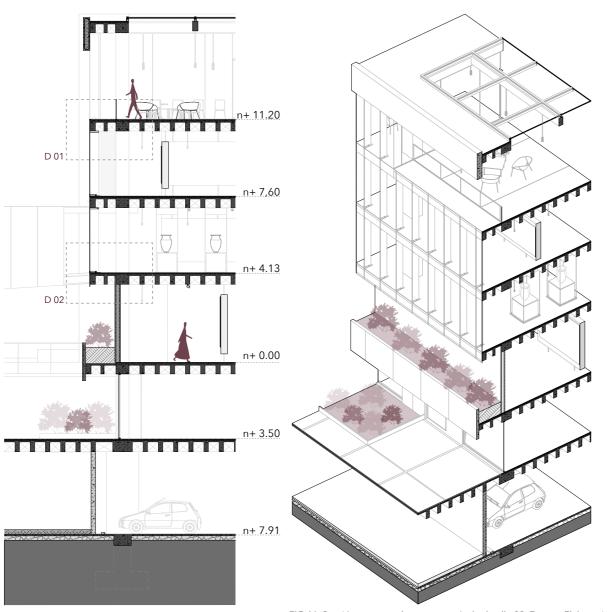
FIG 46. Sección transversal y axonometría de detalle 02. Fuente: Elaboración propia

FIG 47. Sección transversal detalle. Fuente: Elaboración propia
