UNIVERSIDAD  
DEL AZUAY

TRABAJO DE GRADUACIÓN PREVIO A LA OBTENCIÓN DEL TÍTULO  
DE DISEÑADORA DE INTERIORES

# Aplicación del re-uso adaptativo como estrategia para el rediseño de espacios patrimoniales

Centro Comercial Carrión, Centro Histórico de Cuenca

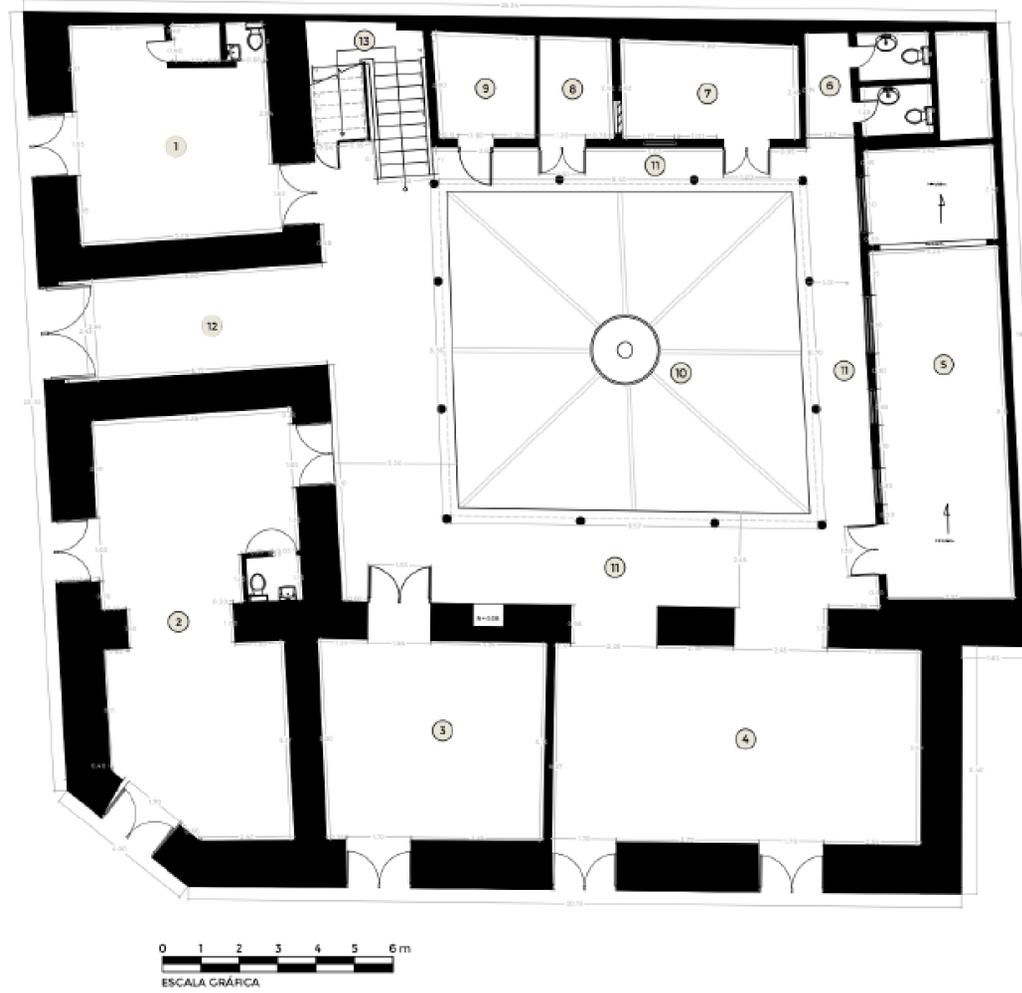
Planta arquitectónica estado actual - Planta baja:

Listado de espacios:	Área:
<b>Planta Baja:</b>	
1. Local comercial 1	32.32 m <sup>2</sup>
2. Local comercial 2	56.12 m <sup>2</sup>
3. Local comercial 3	33.73 m <sup>2</sup>

4. Espacio 4	57.72 m <sup>2</sup>
5. Espacio 5: Cocina	39.56 m <sup>2</sup>
6. Baños 1	13.62 m <sup>2</sup>
7. Espacio 6	12.04 m <sup>2</sup>
8. Espacio 7	5.34 m <sup>2</sup>

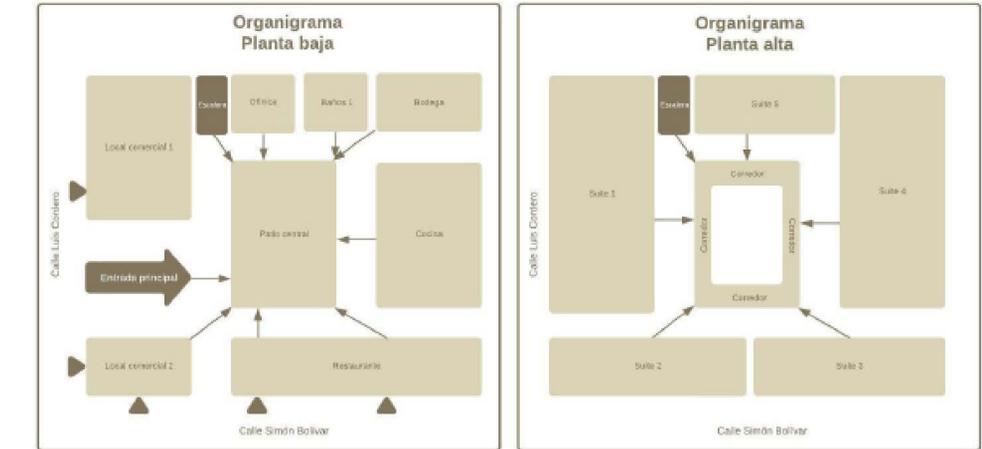
Figura 2: Organigrama funcional de la propuesta para el edificio Centro Comercial Carrión

Planta alta: Cuatro suites completas, con uno y dos dormitorios, y cada uno con sus instalaciones de baño y de cocina, y un espacio compartido de esparcimiento destinado para los arrendatarios de la planta alta.

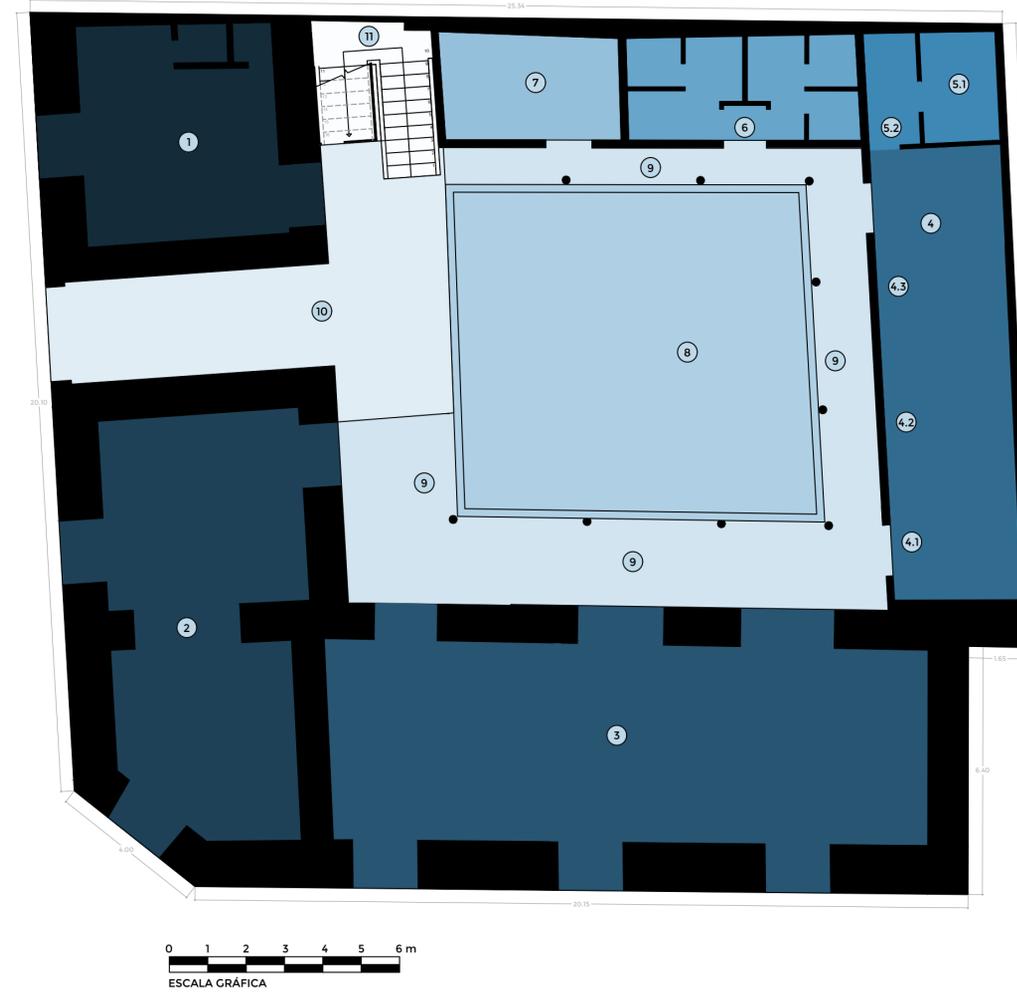
Planta de zonificación propuesta de diseño - Planta baja:

Listado de espacios:	Área:
<b>Planta Baja:</b>	
1. Local comercial 1	32.32 m <sup>2</sup>
2. Local comercial 2	56.12 m <sup>2</sup>
3. Restaurante	33.73 m <sup>2</sup>
4. Cocina	39.37 m <sup>2</sup>
4.1 Entrada y salida platos	
4.2 Preparación platos	
4.3 Cocina	
5. Bodega	9.82 m <sup>2</sup>
5.1 Almacenamiento fríos	
5.2 Almacenamiento secos	
6. Baños 1	13.62 m <sup>2</sup>
7. Oficina	12.04 m <sup>2</sup>
8. Patio central	74.70 m <sup>2</sup>
9. Corredor	72.61 m <sup>2</sup>
10. Ingreso principal: Calle Luis Cordero	36.98 m <sup>2</sup>
11. Escaleras	10.72 m <sup>2</sup>
<b>Planta Alta:</b>	
12. Suite 1	85.64 m <sup>2</sup>
13. Suite 2	63.79 m <sup>2</sup>
14. Suite 3	56.53 m <sup>2</sup>
15. Suite 4	49.53 m <sup>2</sup>
16. Suite 5	28.14 m <sup>2</sup>
17. Corredor	84.97 m <sup>2</sup>
18. Escaleras	10.72 m <sup>2</sup>

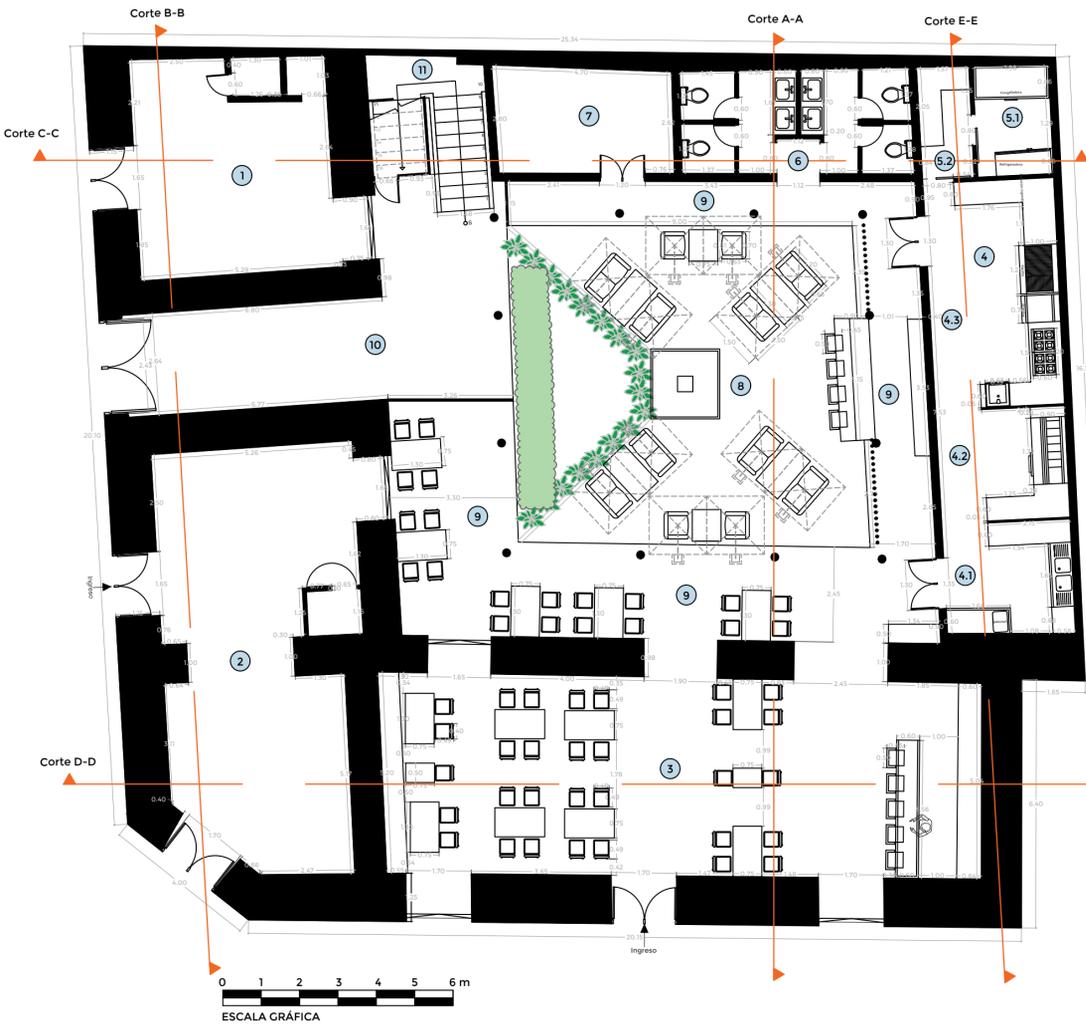
## Planta arquitectónica propuesta de diseño - Planta baja:

Listado de espacios:	Área:
<b>Planta Baja:</b>	
1. Local comercial 1	32.32 m <sup>2</sup>
2. Local comercial 2	56.12 m <sup>2</sup>
3. Restaurante	33.73 m <sup>2</sup>
4. Cocina	39.37 m <sup>2</sup>
4.1 Entrada y salida platos	
4.2 Preparación platos	
4.3 Cocina	
5. Bodega	9.82 m <sup>2</sup>
5.1 Almacenamiento fríos	
5.2 Almacenamiento secos	
6. Baños 1	13.62 m <sup>2</sup>
7. Oficina	12.04 m <sup>2</sup>
8. Patio central	74.70 m <sup>2</sup>
9. Corredor	72.61 m <sup>2</sup>
10. Ingreso principal: Calle Luis Cordero	36.98 m <sup>2</sup>
11. Escaleras	10.72 m <sup>2</sup>
<b>Planta Alta:</b>	
12. Suite 1	85.64 m <sup>2</sup>
13. Suite 2	63.79 m <sup>2</sup>
14. Suite 3	56.53 m <sup>2</sup>
15. Suite 4	49.53 m <sup>2</sup>
16. Suite 5	28.14 m <sup>2</sup>
17. Corredor	84.97 m <sup>2</sup>
18. Escaleras	10.72 m <sup>2</sup>

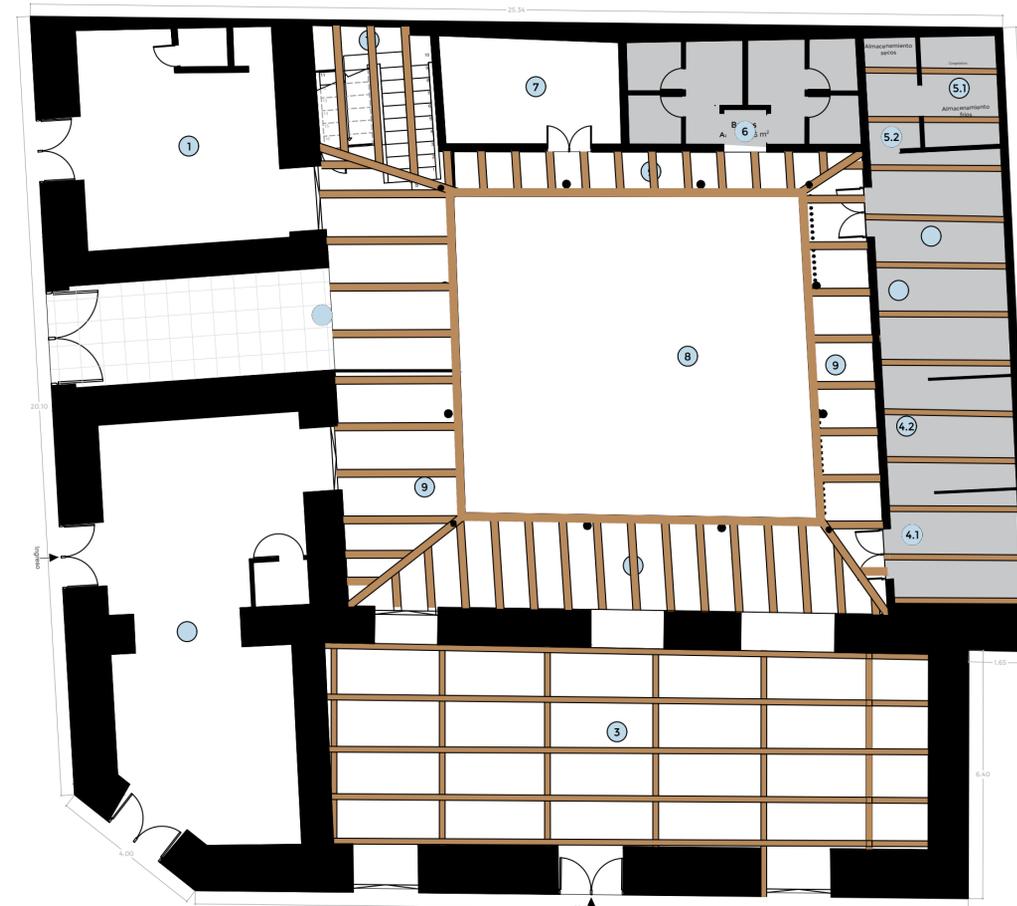
Planta de cielo raso propuesta de diseño - Planta baja:

Listado de espacios:	Área:
<b>Planta Baja:</b>	
1. Local comercial 1	32.32 m <sup>2</sup>
2. Local comercial 2	56.12 m <sup>2</sup>
3. Restaurante	33.73 m <sup>2</sup>
4. Cocina	39.37 m <sup>2</sup>
4.1 Entrada y salida platos	
4.2 Preparación platos	
4.3 Cocina	
5. Bodega	9.82 m <sup>2</sup>
5.1 Almacenamiento fríos	
5.2 Almacenamiento secos	
6. Baños 1	13.62 m <sup>2</sup>
7. Oficina	12.04 m <sup>2</sup>
8. Patio central	74.70 m <sup>2</sup>
9. Corredor	72.61 m <sup>2</sup>
10. Ingreso principal: Calle Luis Cordero	36.98 m <sup>2</sup>
11. Escaleras	10.72 m <sup>2</sup>
<b>Planta Alta:</b>	
12. Suite 1	85.64 m <sup>2</sup>
13. Suite 2	63.79 m <sup>2</sup>
14. Suite 3	56.53 m <sup>2</sup>
15. Suite 4	49.53 m <sup>2</sup>
16. Suite 5	28.14 m <sup>2</sup>
17. Corredor	84.97 m <sup>2</sup>
18. Escaleras	10.72 m <sup>2</sup>
<b>Simbología:</b>	
	Vigas de madera
	Yeso cartón

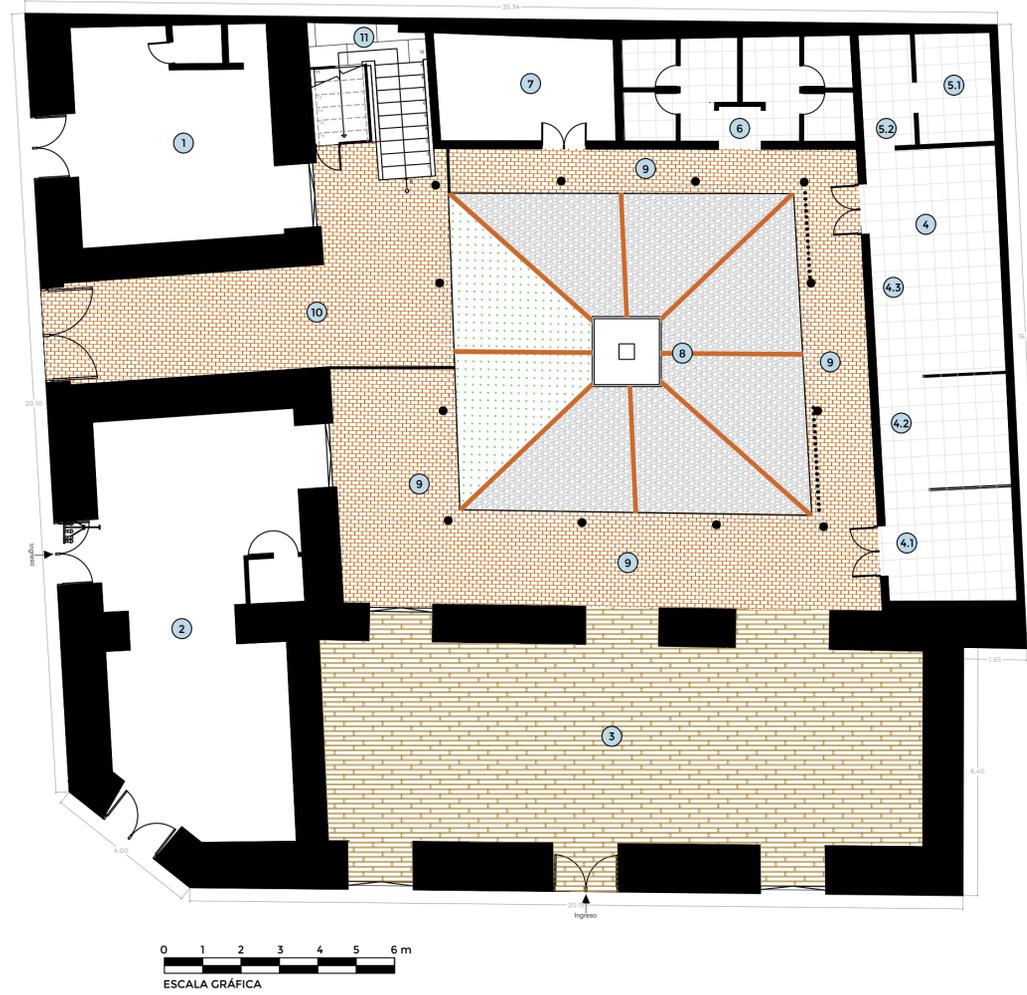
Planta de pisos propuesta de diseño - Planta baja:

Listado de espacios:	Área:
<b>Planta Baja:</b>	
1. Local comercial 1	32.32 m <sup>2</sup>
2. Local comercial 2	56.12 m <sup>2</sup>
3. Restaurante	33.73 m <sup>2</sup>

4. Cocina 4.1 Entrada y salida platos 4.2 Preparación platos 4.3 Cocina	39.37 m <sup>2</sup>
5. Bodega 5.1 Almacenamiento fríos 5.2 Almacenamiento secos	9.82 m <sup>2</sup>

16. Suite 5	28.14 m <sup>2</sup>
17. Corredor	84.97 m <sup>2</sup>
18. Escaleras	10.72 m <sup>2</sup>
<b>Simbología:</b>	
	Duelas de madera
	Cerámica 40x40cm
	Piedra de río
	Vegetación
	Piso de madera
	Adoquín artesanal
	Adoquín de arcilla

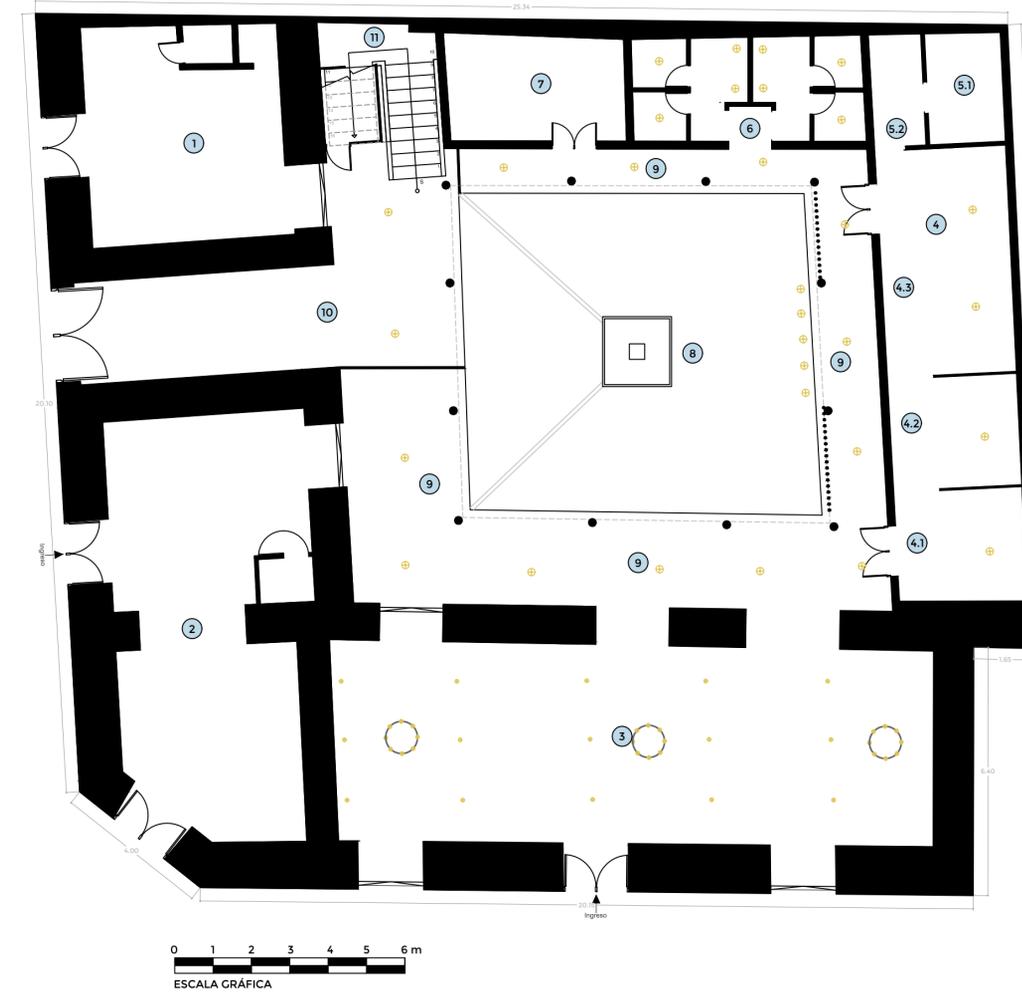
Planta de iluminación propuesta de diseño - Planta baja:

Listado de espacios:	Área:
<b>Planta Baja:</b>	
1. Local comercial 1	32.32 m <sup>2</sup>
2. Local comercial 2	56.12 m <sup>2</sup>
3. Restaurante	33.73 m <sup>2</sup>

4. Cocina 4.1 Entrada y salida platos 4.2 Preparación platos 4.3 Cocina	39.37 m <sup>2</sup>
5. Bodega 5.1 Almacenamiento fríos 5.2 Almacenamiento secos	9.82 m <sup>2</sup>

16. Suite 5	28.14 m <sup>2</sup>
17. Corredor	84.97 m <sup>2</sup>
18. Escaleras	10.72 m <sup>2</sup>
<b>Simbología:</b>	
	Lámpara colgante Chandelier
	Aplicque de techo
	Foco LED dicroico 6W GU10 Sylvania

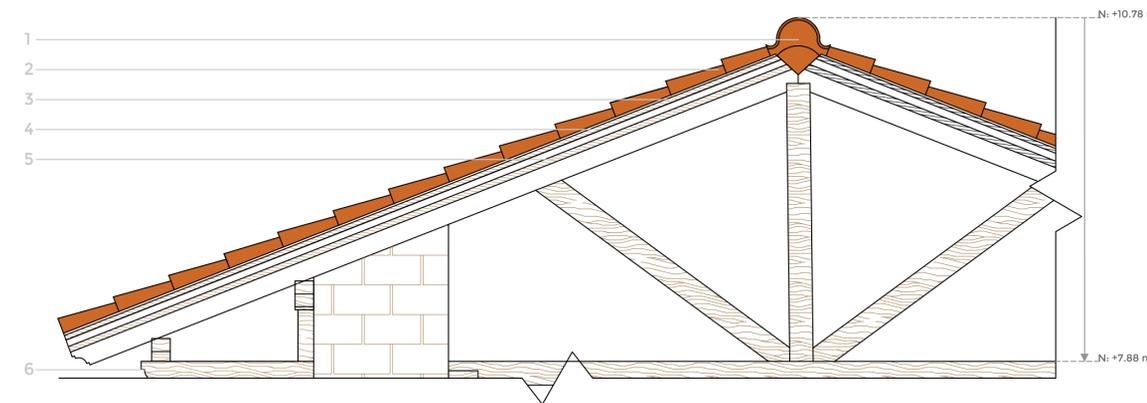
**Detalle constructivo de la cubierta**

1. Caballete de cumbrera
2. Teja artesanal
3. Listón escurridor de 1"x½"
4. Aislación hidrófuga
5. Listón para aireación 2"x1"
6. Alero de madera

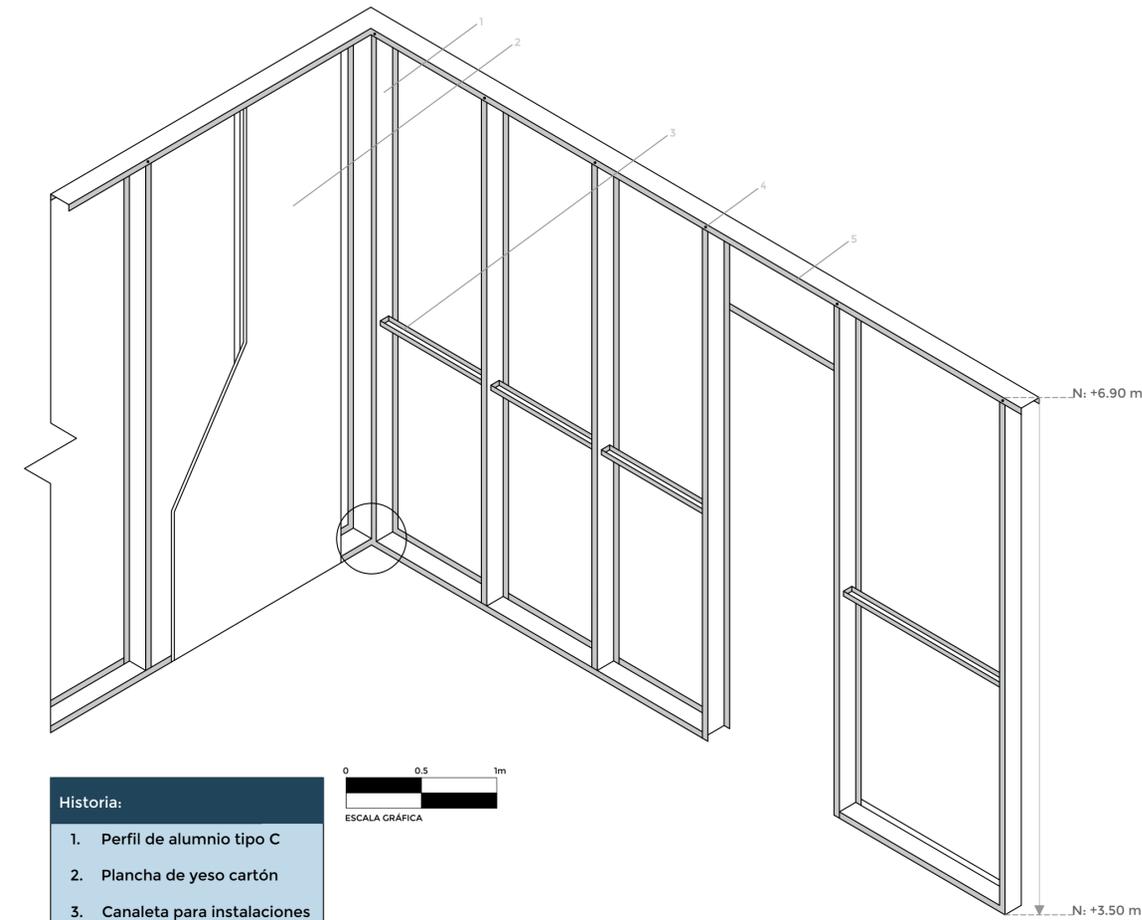
**Detalle constructivo estructura de pared de yeso cartón**

1. Perfil de aluminio tipo C
2. Plancha de yeso cartón
3. Canaleta para instalaciones
4. Tornillo tipo pan
5. Perfil de aluminio tipo U

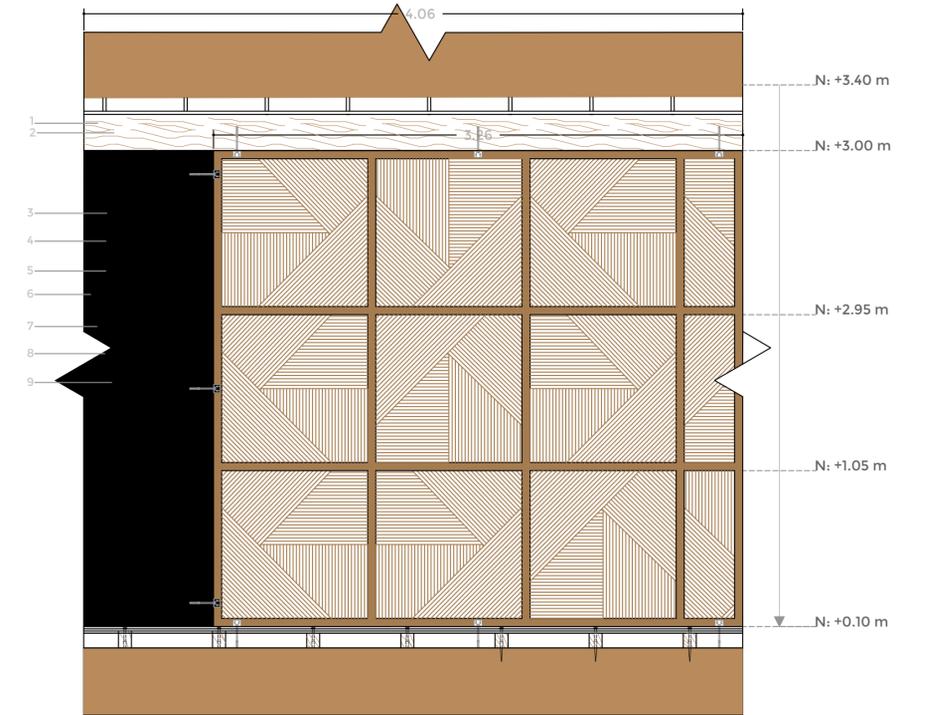
**Detalle constructivo panel de madera patio central**

1. Estructura de madera
2. Clavo fulminante
3. Marco de madera de 2.90x3.26x0.06m
4. Soporte vegetal
5. Vigas de madera de 0.03m

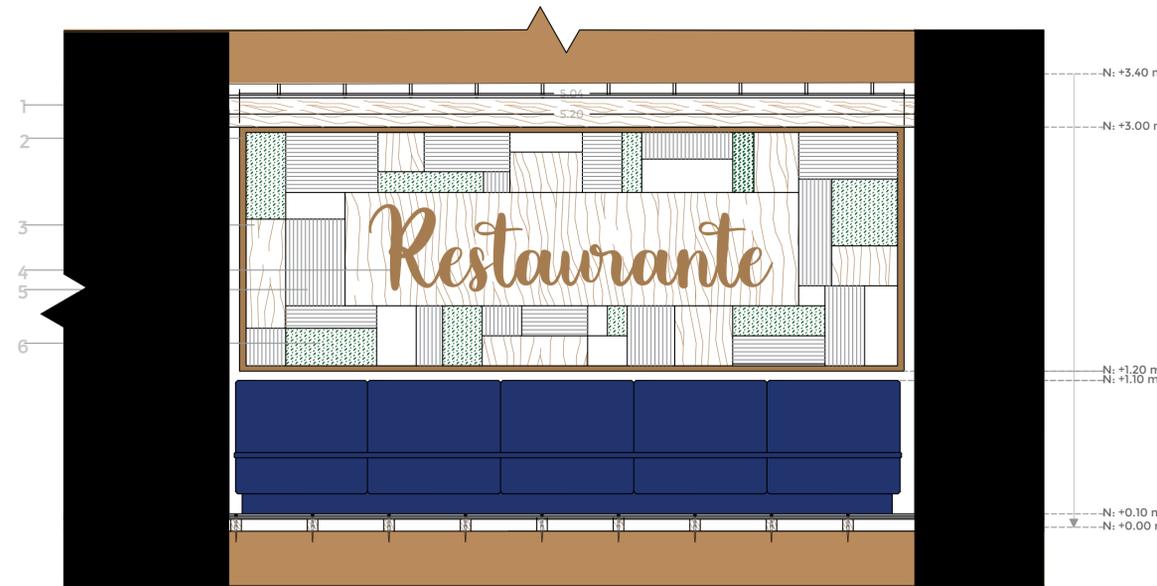
### Detalle constructivo panel de madera restaurante

- Historia:
1. Estructura de madera
  2. Marco de madera de 0.5m
  3. Melamina de madera
  4. Letras de madera MDF
  5. Vigas de madera de 0.025m
  6. Acabado vegetal

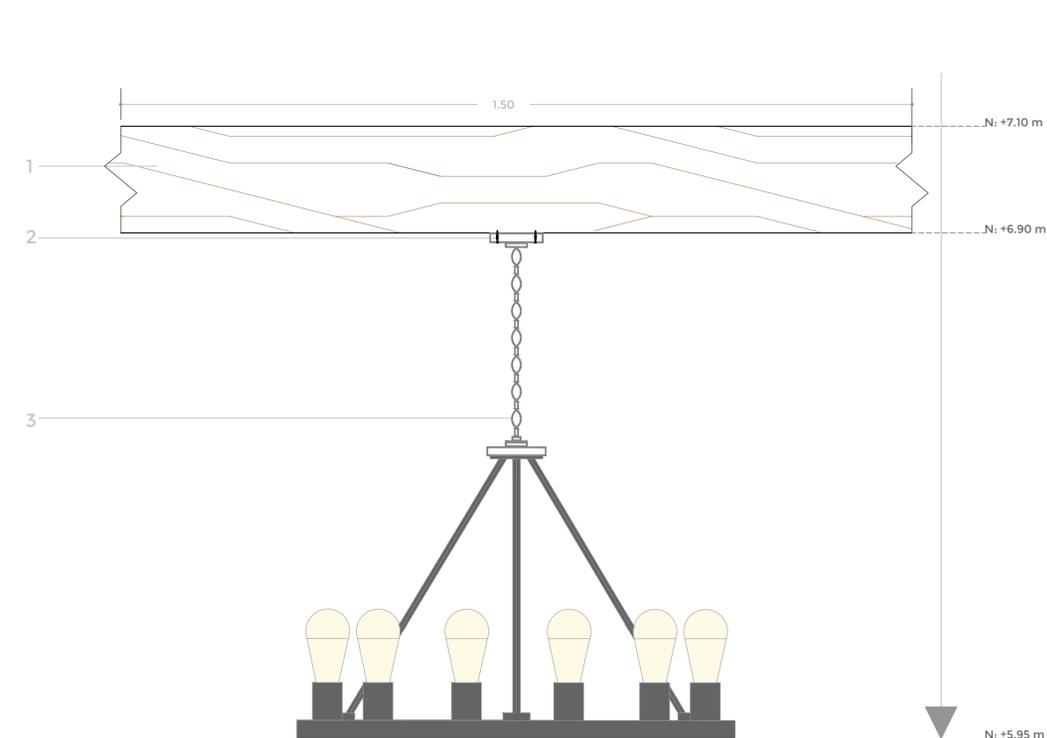
### Detalle constructivo lámpara colgante Chandelier

- Historia:
1. Viga
  2. Clavo fulminante
  3. Lámpara colgante Chandelier

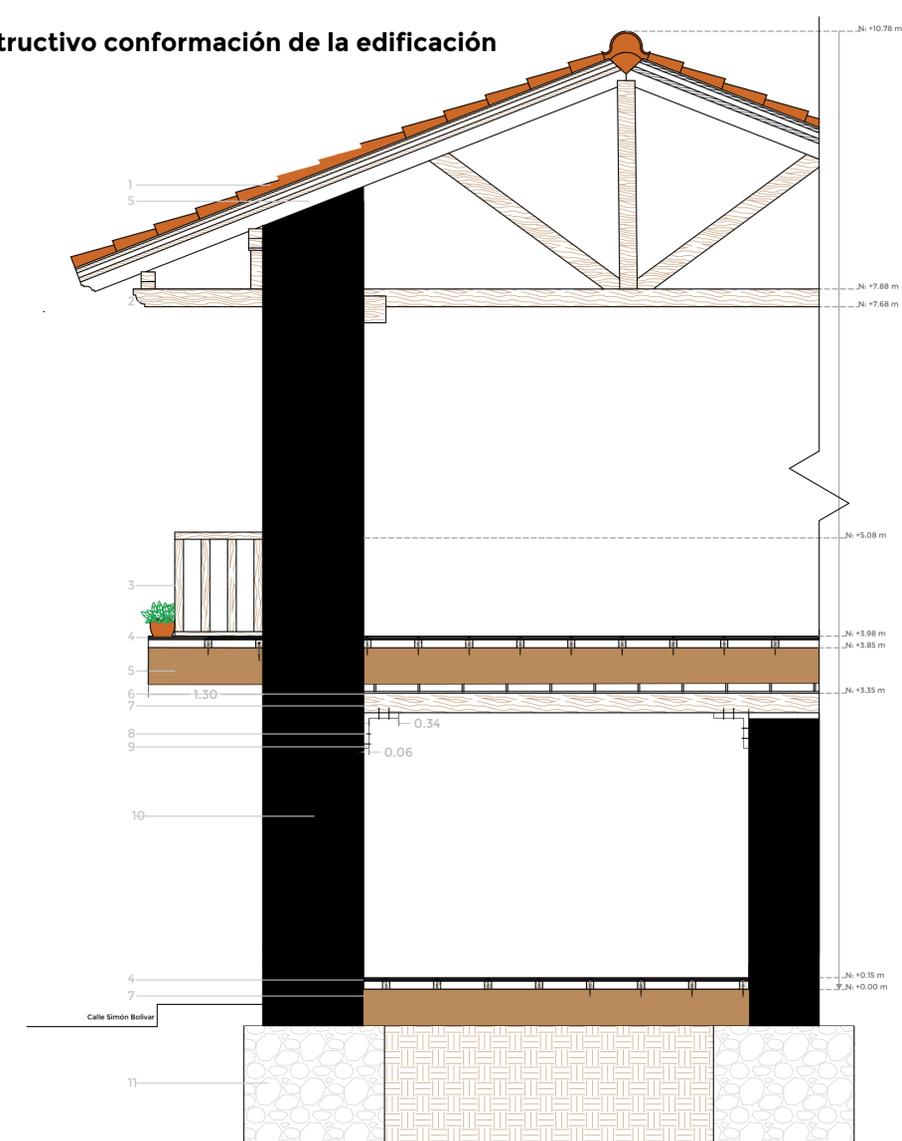
### Detalle constructivo conformación de la edificación

- Historia:
1. Teja artesanal
  2. Alero de madera
  3. Pasamanos
  4. Piso de madera
  5. Vigas estructurales
  6. Estuco de yeso cartón
  7. Vigas de madera
  8. Pernos de anclaje
  9. Perfil en L
  10. Muro de adobe
  11. Cimentación

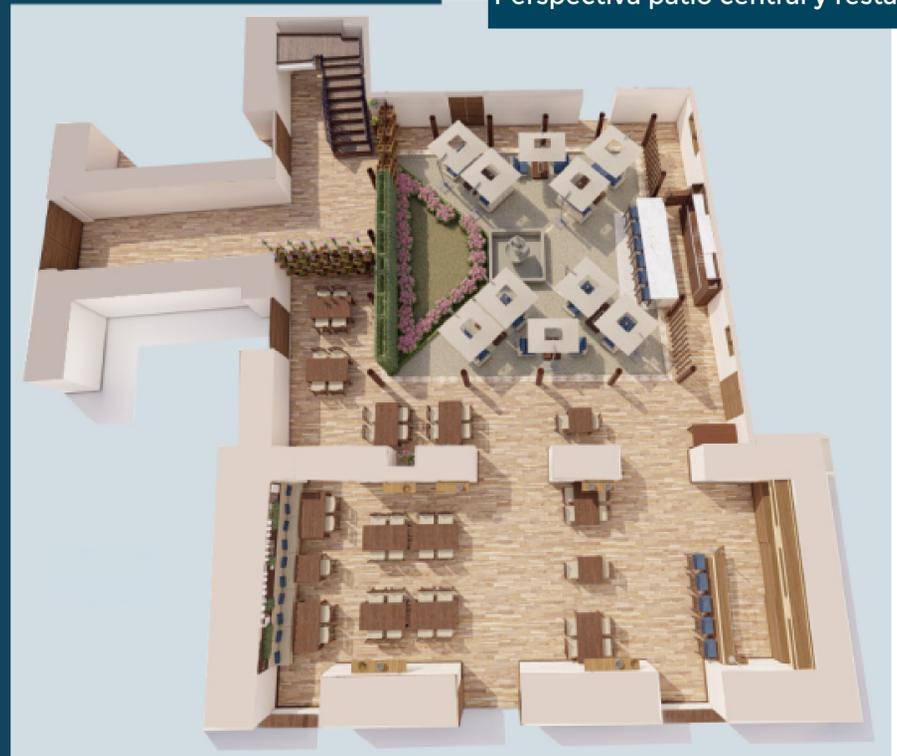
Perspectiva patio central y restaurante

- Panel de madera
- Piso de adoquin
- Bordillo de márol recuperado
- Piso de piedra de río recuperada
- Columnas de madera recuperadas
- Cielo raso de estuco
- Vigas de madera recuperadas

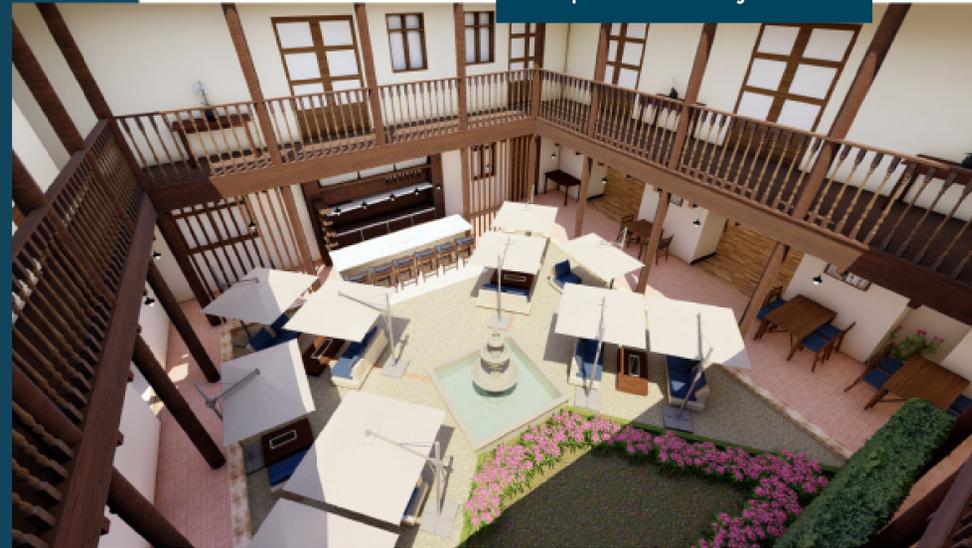
Vista patio central y corredor

- Piso de madera
- Columnas de madera recuperadas
- Barandal de madera recuperado
- Piso de piedra de río recuperada
- Columnas de madera recuperadas
- Cielo raso de estuco
- Vigas de madera recuperadas

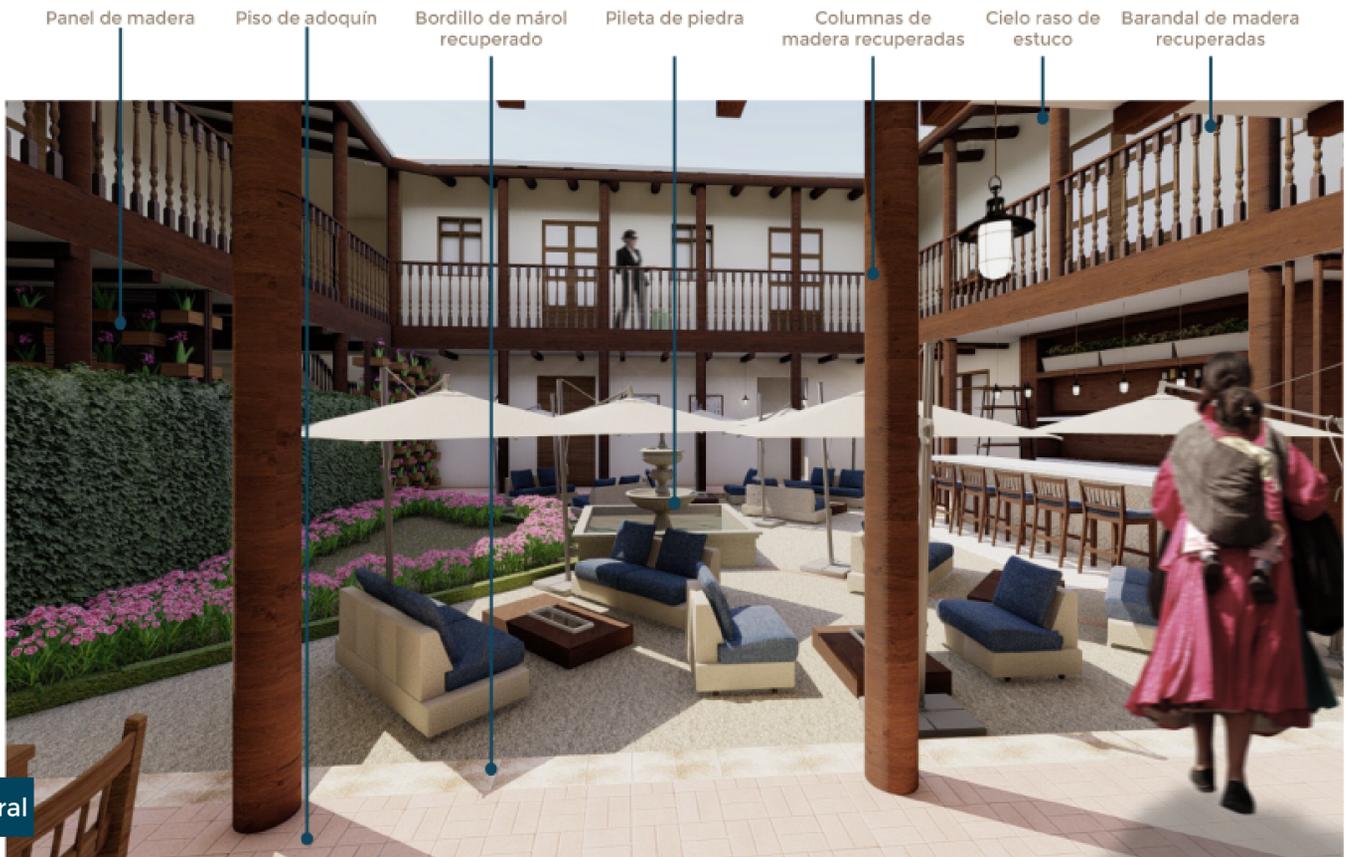
Vista patio central

- Panel de madera
- Piso de adoquín
- Bordillo de márol recuperado
- Pileta de piedra
- Columnas de madera recuperadas
- Cielo raso de estuco
- Barandal de madera recuperadas

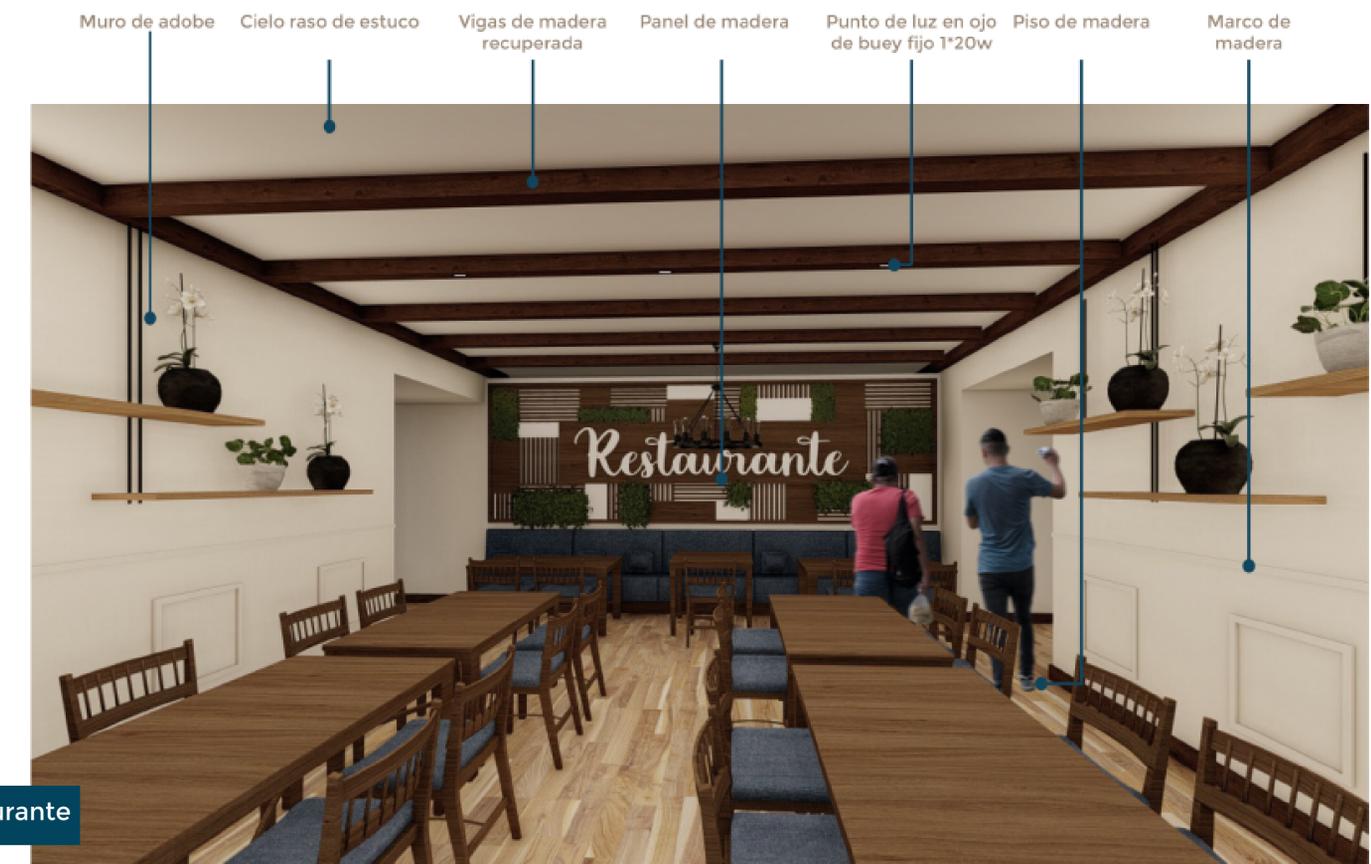
Vista restaurante

- Muro de adobe
- Cielo raso de estuco
- Vigas de madera recuperada
- Panel de madera
- Punto de luz en ojo de buey fijo 1\*20w
- Piso de madera
- Marco de madera

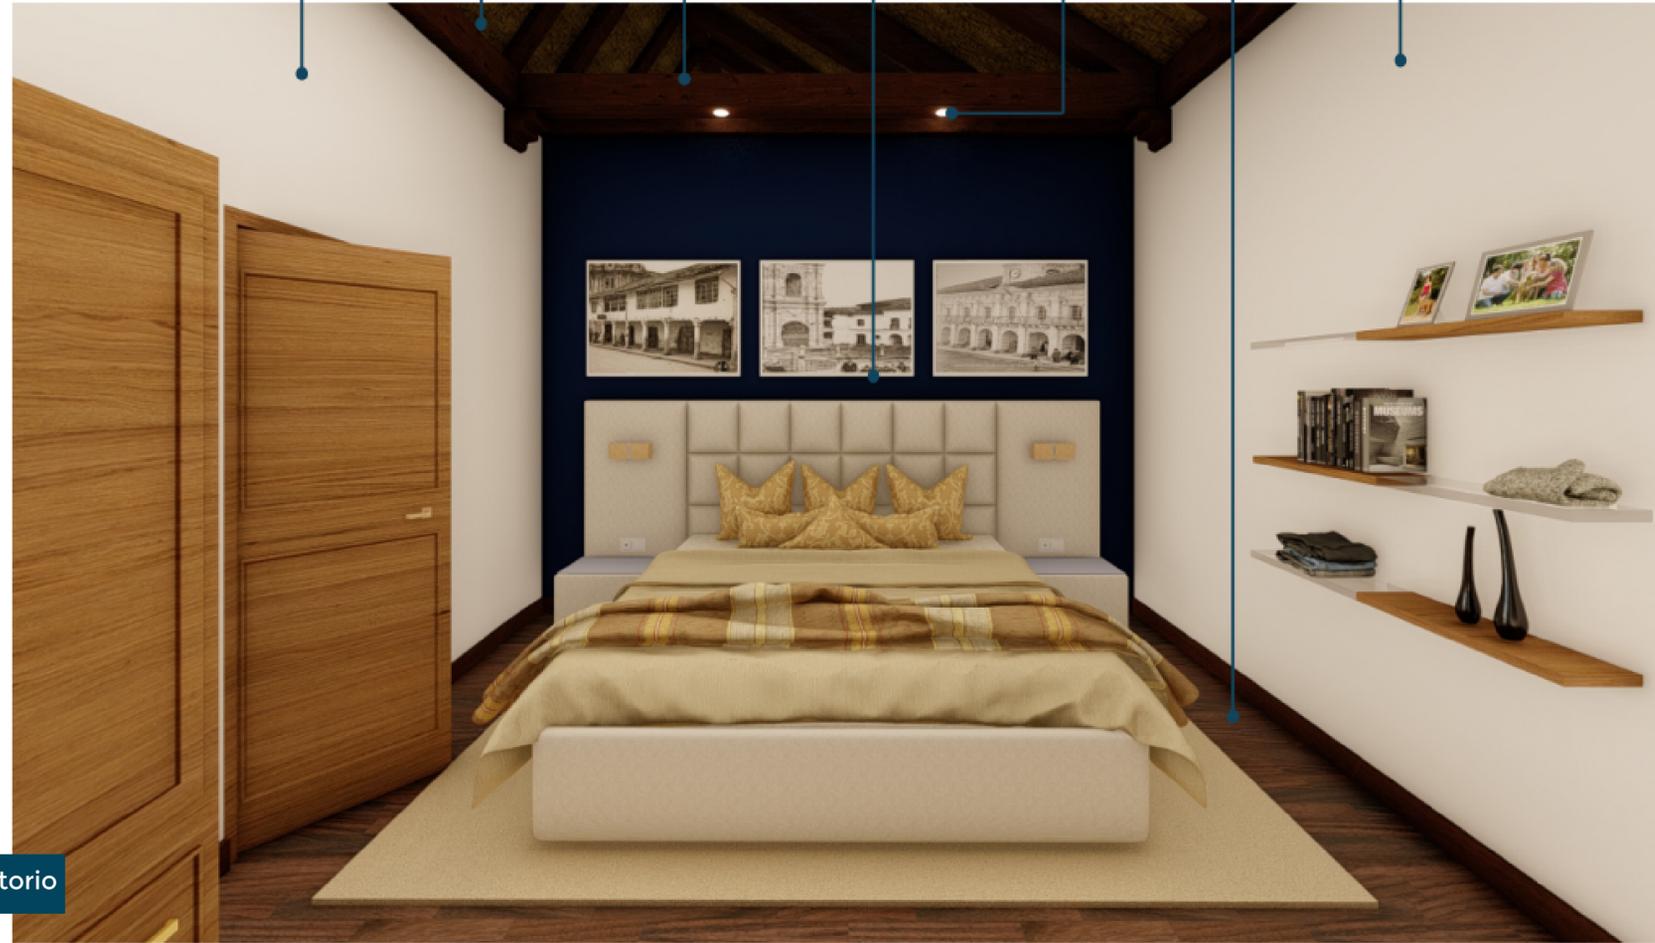
Vista dormitorio

Pared falsa de yeso cartón  
Esterilla original  
Vigas de madera recuperada  
Cama de dos plazas  
Punto de luz en ojo de buey fijo 1\*20w  
Piso de duelas madera  
Muro de adobe

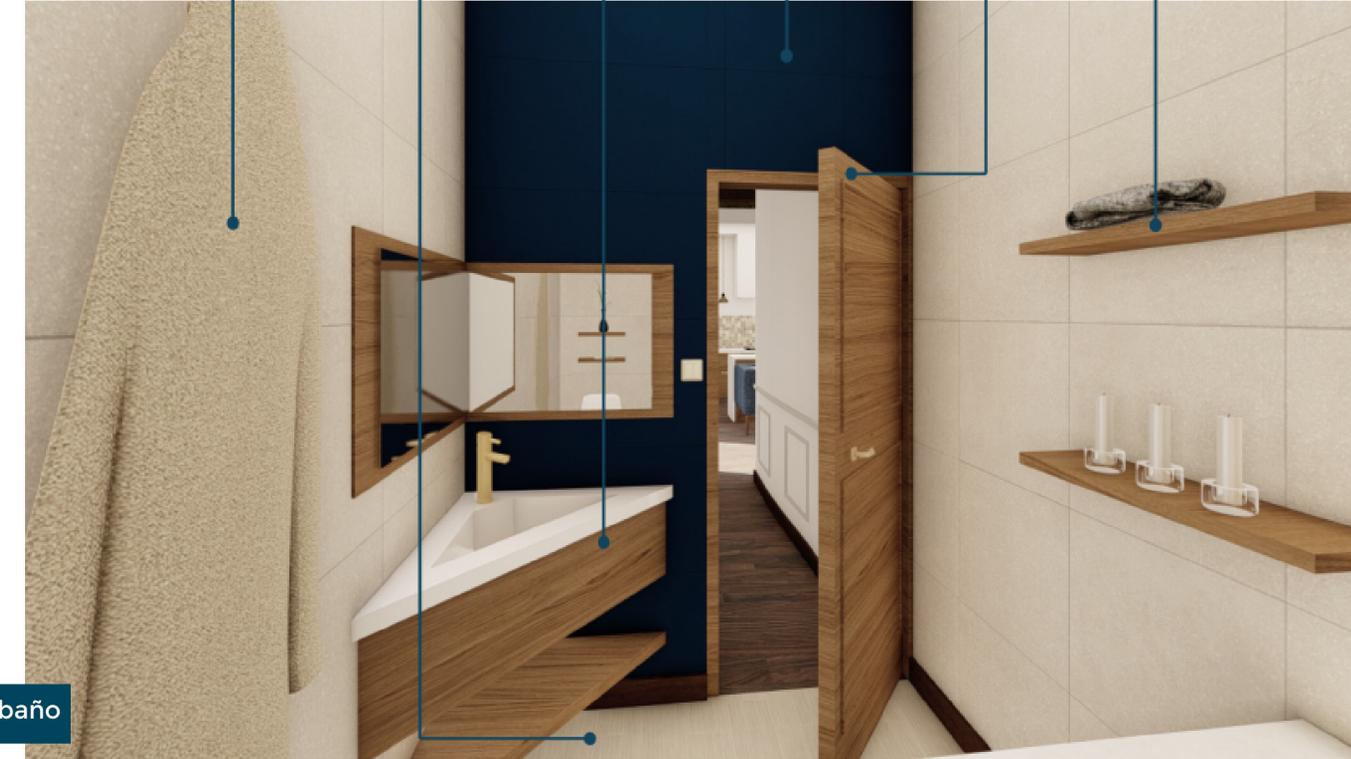
Vista baño

Cerámica 40x40cm  
Piso de cerámica  
Mueble empotrado de madera  
Cerámica 40x40cm  
Puerta de madera  
Repisas de madera

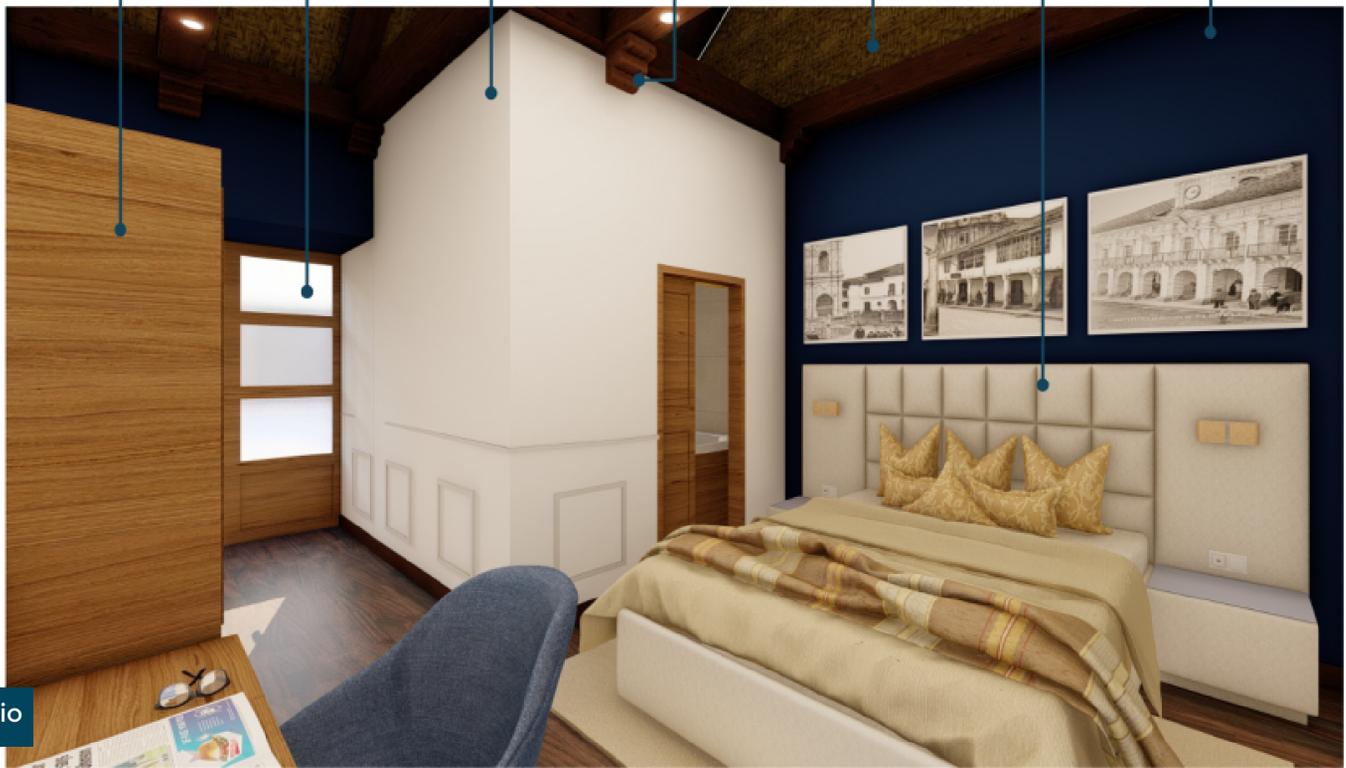
Vista dormitorio

- Closet de madera
- Puerta de madera con vidrio
- Pared falsa de yeso cartón
- Alero de madera
- Esterilla original
- Cama de dos plazas
- Muro de adobe

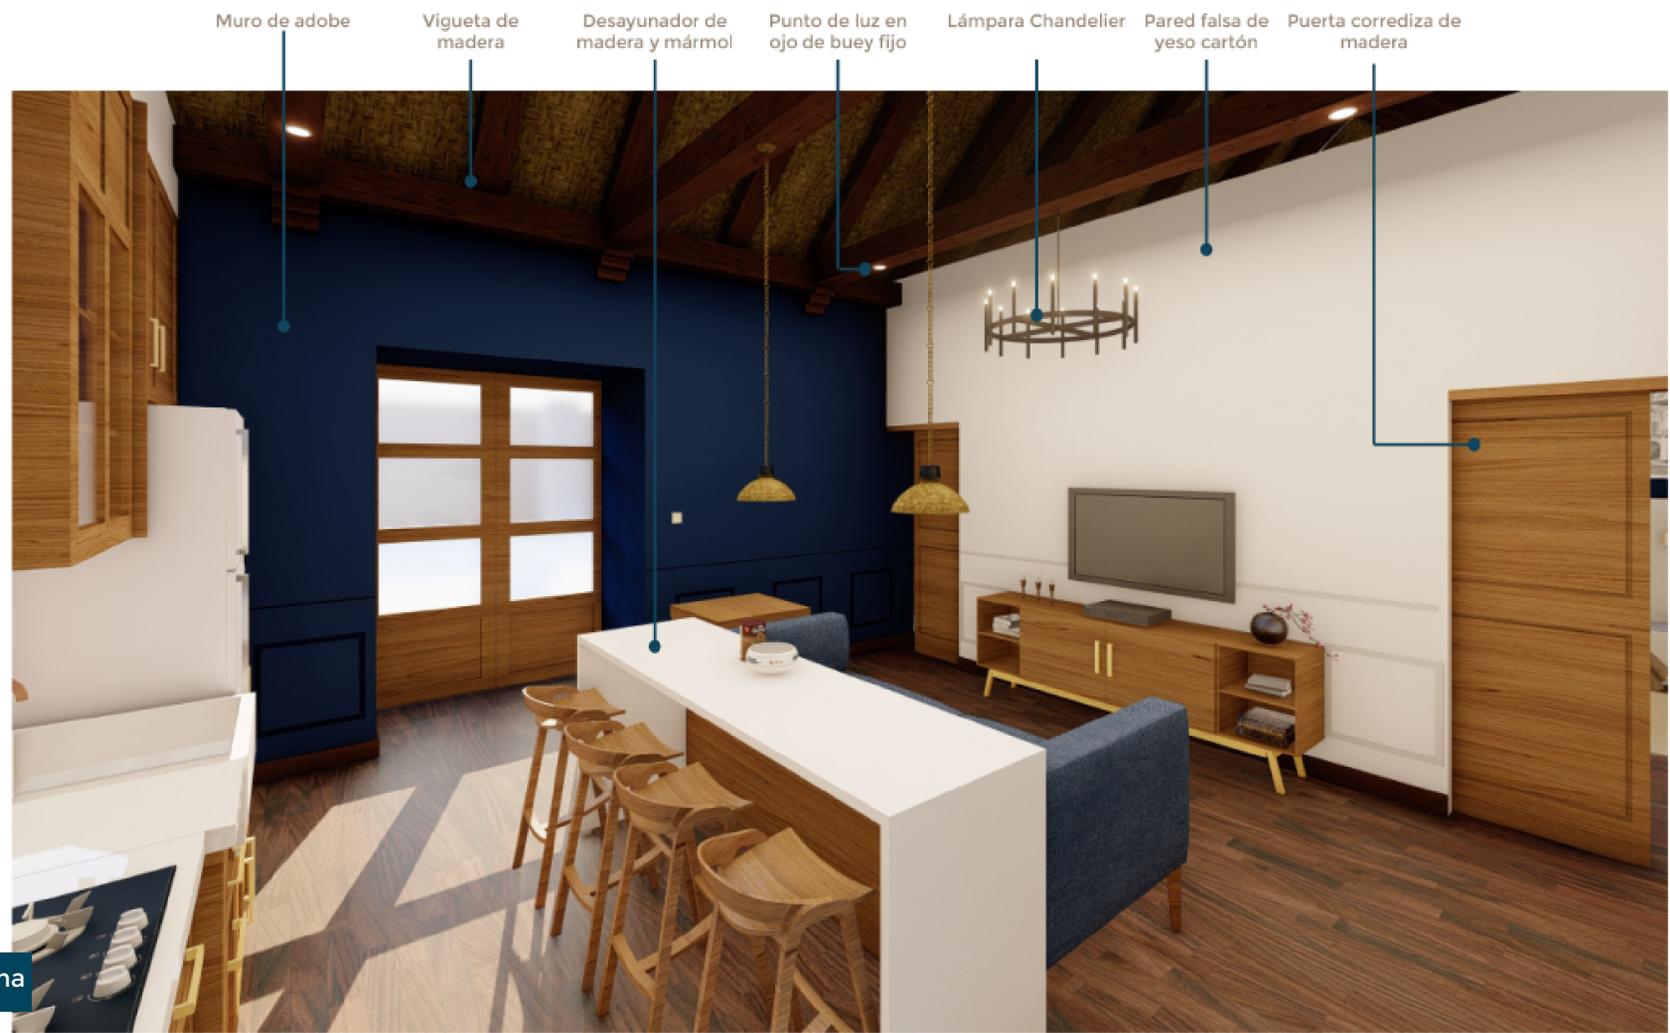
Vista área social y cocina

- Muro de adobe
- Vigueta de madera
- Desayunador de madera y mármol
- Punto de luz en ojo de buey fijo
- Lámpara Chandelier
- Pared falsa de yeso cartón
- Puerta corrediza de madera
