UNIVERSIDAD  
DEL AZUAY

TRABAJO DE GRADUACIÓN PREVIO A LA OBTENCIÓN DEL TÍTULO  
DE DISEÑADORA DE INTERIORES

# Aplicación del re-uso adaptativo como estrategia para el rediseño de espacios patrimoniales

Centro Comercial Carrión, Centro Histórico de Cuenca

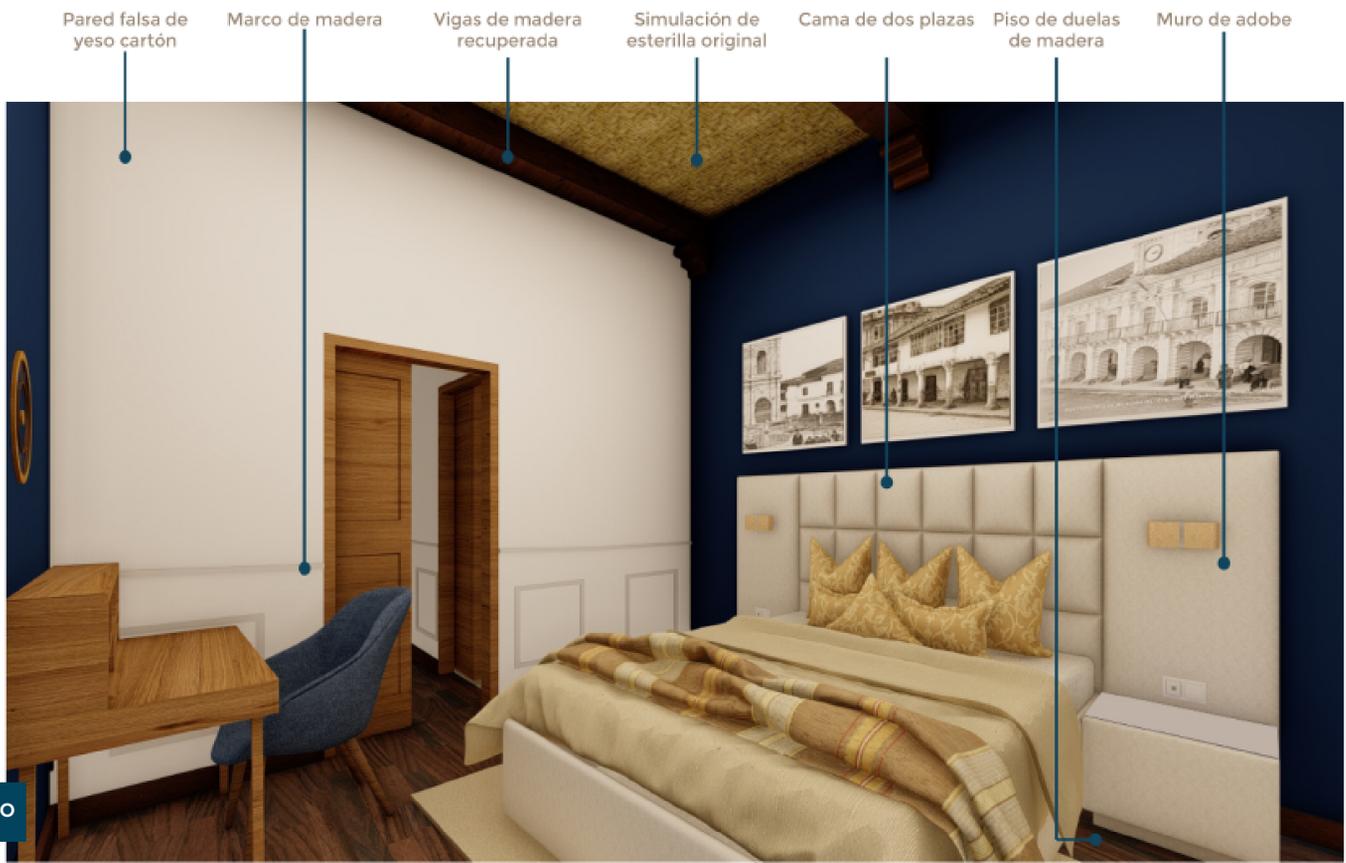
Vista dormitorio

- Pared falsa de yeso cartón
- Marco de madera
- Vigas de madera recuperada
- Simulación de esterilla original
- Cama de dos plazas
- Piso de duelas de madera
- Muro de adobe

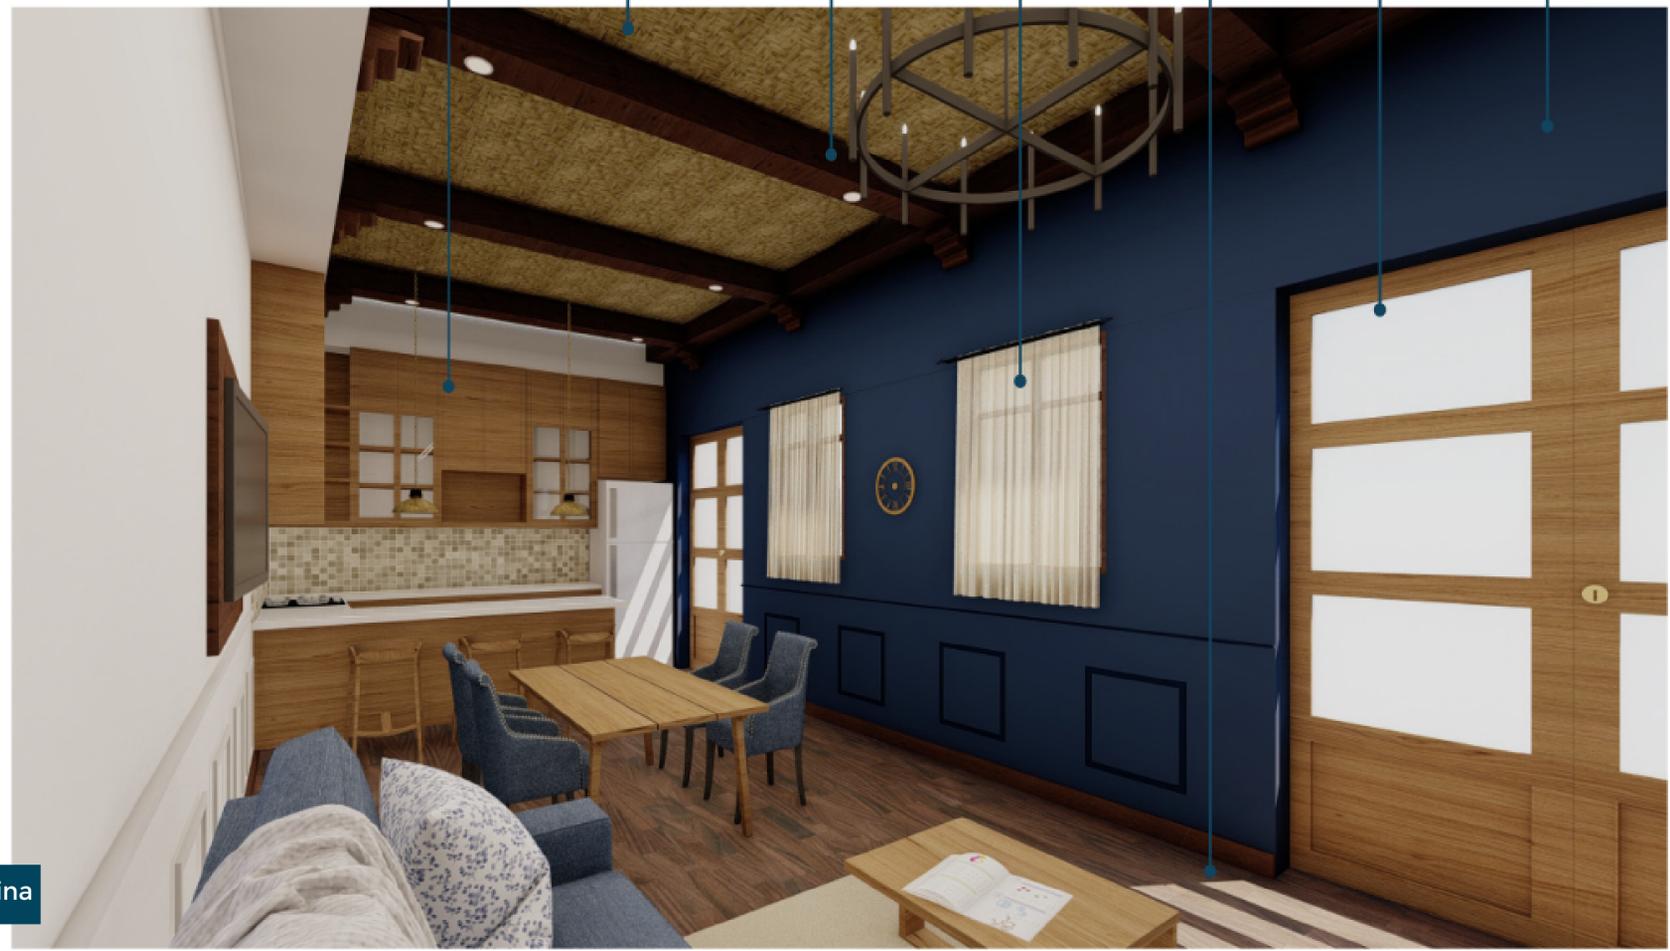
Vista cocina

- Mueble de madera
- Simulación de esterilla original
- Vigas de madera recuperada
- Lámpara Chandelier
- Piso de duelas de madera
- Puerta de madera con vidrio
- Pared falsa de yeso cartón
