Proyecto de graduación previo a la obtención del título de Diseñador de Interiores

## REDISEÑO INTERIOR EN EDIFICACIONES PATRIMONIALES A PARTIR DE LA CONSERVACIÓN DE MATERIALES

Para el desarrollo de esta, se toma a la Casa Sarmiento, la que está ubicada en el cantón Gualaceo, en las calles Dávila Chica y Vicente Peña Reyes (centro histórico), como referente de estudio, la que al conservar un rasgo de carácter patrimonial abre un abanico de conceptos, inquietudes e intervenciones. La Casa Sarmiento presenta un cuadro de apertura para que en ella se efectúe el método de intervención o la restauración, este mismo que se aborda desde un punto de vista, estructural, social, histórico, cultural y étnico.

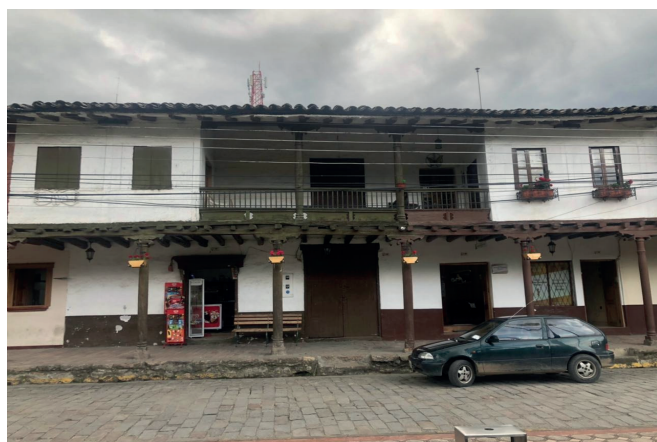
Imagen 11: Casa del Parque.

Es un casa de 1800 con una arquitectura vernácula de carácter colonial, sus últimos dueños legítimos fueron la familia Serrano Encalada, con su heredera original la señora Rosa Encalada y ahora forma parte los herederos de la familia Ron Serrano que la siguen mantenido en un estado integro de originalidad aun que se puede evidenciar la decadencia en su interior, asimismo existe una pared divisora que está hecha de bloque y cemento sin enlucir, esta familia comercializaba con el sombrero de paja y paño por lo que la casa tuvo una importante función en sus inicios. Los elementos que más sobresalen en su construcción son la madera, el bahareque, la piedra, el carrizo y la cal, dichos elementos que refuerzan sus características de patrimonio.

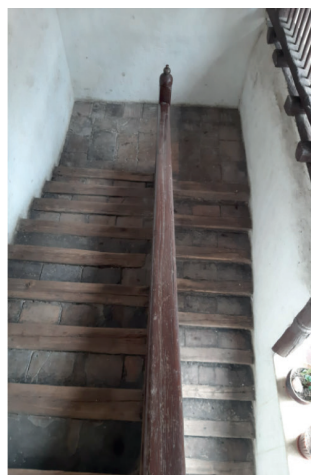
Imagen 13: Gradas Casa del Parque.

**Gradas:** Sus gradas cuentan con unas generosas dimensiones la cual es de 1.20m en los escalones, 40cm de huella y 15cm de contra huella, y nos muestra en su arranque una piedra de un solo cuerpo que soporta el ángulo de inclinación, los peldaños esta constituidos por tres elementos al inicio de la huella madera de capulí, en la mitad piedra trabajada y al final para empatar con la huella piedra redonda y blanca, el descanso tiene una dimensión de 3.50m x 1.20m y está realizado únicamente con piedra trabajada en cuadrados de 30cm x 30cm y la estructura que lleva las gradas al segundo piso tiene un alma de madera de eucalipto y carrizo que está constituida por tres troncos de entre 25cm y 30cm de espesor, distribuidos en la parte derecha central e izquierda de los peldaños y luego entre estos ramas más pequeñas de 8cm de espesor, para así en estas ramas más pequeñas tender una capa de carrizos y amarra a estos a las ramas con cabuya y sobre estos distribuir los peldaños que suben al segundo nivel, también esta grada cuenta con un pasamano que esta dispuestos por dos grandes pilastras las que están adornadas con un elemento de torno en su parte superior y cada una de un solo cuerpo de madera de 30e para que a estos se una un pasamano igual de una sola pieza de madera, y su balaustre se encuentra segmentado por varilla de madera a unos 30cm una de la otra, con un barandal que se encuentra asentado en una pared de adobe.

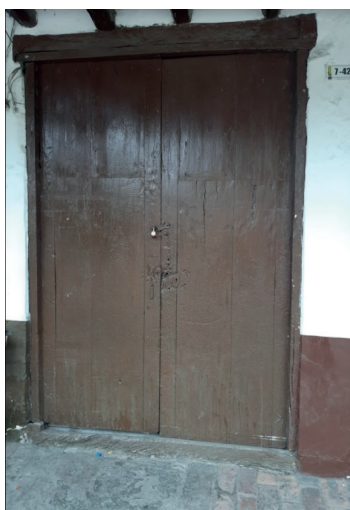
Imagen 14: Puertas Casa del Parque.

**Puertas:** Estas se constituyen de un estructura a manera de bastidor, los que están contruidos pos dos largueros principales, un travesaño superior y uno inferior ubicados a 2 cm antes de llegar al final del larguero teniendo dos travesaños intermedios en su interior, para este bastidor luego se recubre una cara frontal con tablonos de madera que están anclados con calvos tipo tachuela de hierro forjado, luego se tiene anclados a la pared con clavos los montantes de bisagra, esta bisagras son de hierro forjado y en forma de cáncamo, así mismo contamos con un umbral de una sola pieza de madera que forma un pequeña grada entre cuarto y cuarto, también se tiene una cerradura de hierro fijada a 1.60 cm del umbral en todas las puertas se repite el proceso a excepción de la puerta principal que nos presenta un entablado de madera.

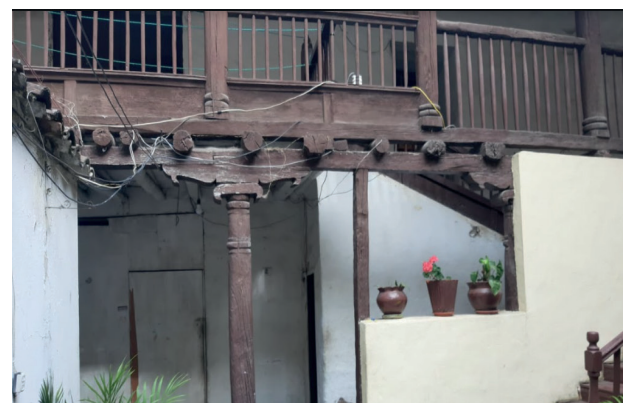
Imagen 15: Balcones Casa del Parque.

**Balcones:** Aquí nos muestra una serie de columnas con un notable estilo jónico en su capitel en que podemos ver que esta columna presenta claramente las divisiones entre basa,

fuste y un capitel dividido en collarino, equino y ábaco, tenemos en cuenta que esto se repite tanto en la primera planta donde la basa es de piedra como en la segunda planta donde la basa es tronco de madera y estas columnas estas atravesadas por una barandillas, estas tiene un balaustre de varillas de madera las que se introducen en el pasamano de madera y descansan en un barandal que está conformado por un tablón de madera y tiras en sus cuatro contornos tipo larguero. En la parte del segundo piso cuando termina la columna existe un arquitebe de madera en el descansan las vigas que bajan con una inclinación desde el techo para soportarlo.

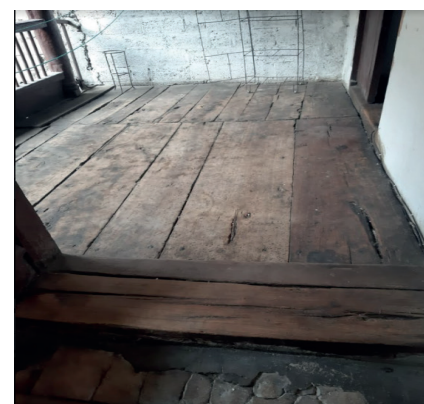
Imagen 16: Piso de madera Casa del Parque.

**Piso de madera:** En este espacio tenemos una peculiaridad y esta se da por la irregularidad en las dimensiones de los tablonos ocupados para los pisos de madera, pero en termino general contamos con tablón de un ancho de 35cm y un largo de 1m, en este caso se unen directamente a las vigas con clavos y por si lado ancho se unen con un perfil de 45 grados que al momento de observarse no deja apreciar la unión de la madera de eucalipto por ese lado y este filo esta remachado con dos clavos en su mayoría.

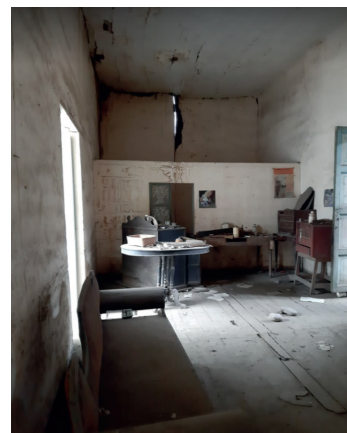
Imagen 18: Cielo raso Casa Francesa. Fuente: Elaboración propia.

**Cielo raso:** Este cielo raso se caracteriza por tener una estructura de carrizo tejido, el que se ancla entre si y luego a las vigas de madera del techo mediante amarres de cabuya, para luego a este tejido y a manera de enlucido agregarle una capa de barro, con guano de caballo fermentado buscando una masa concisa, para aplicar y evitar la gravedad hasta que se seque para luego recubrir con una capa final de cal para otorgar un color blanco al espacio.

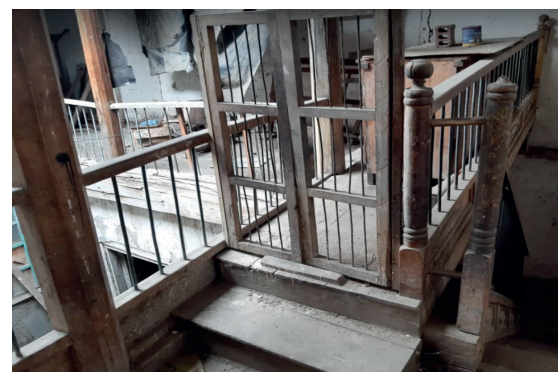
Imagen 19: Gradas Casa Francesa.

**Gradas:** Aquí nos presenta una grada netamente de madera las que dan una sensación de claustrofobia, tienen unas dimensiones de 0.80cm de largo una huella de 0.30cm y una contra huella de 0.20, y están ubicadas en la parte posterior de la grada los peldaños están emplazados en dos largos y gruesos tablones de madera los que tiene la forma de la huella y contra huella para que estos sean luego colocados y sujetos mediante clavos, tiene 4 pilastras que sujetan el pasamano que está realizados en madera de eucalipto de 10cm x 8 cm el que al momento de llegar al descanso que tiene una medida de 1.80m x 0.92cm, se convierte en un curva dramática para así seguir su camino, en su barandal tiene un panel horizontal de tablón que está recubierto en sus cuatro extremos por dos largueros superiores y cuatro travesaños internos que se dan una forma de rectángulos, en el interior de cada uno de estos rectángulos se coloca un rombo para dar una distinción, entre el pasamano y el barandal está un balaustre formado por varillas metálicas las que están sujetadas con orificios en estas partes y tiene una separación de 15cm, todo esto se soporta con columnas cuadradas de 0.30cm x 0.30cm que llegan hasta el suelo y se empotran a manera de amachimbre es una pedestal de piedra.

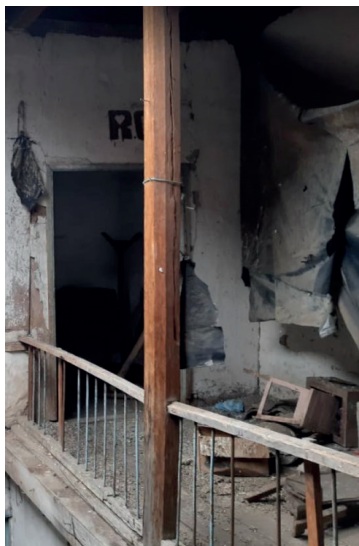
Imagen 20: Balcones Casa Francesa.

**Balcones:** Aquí tenemos dos tipos de balcones, los de la fachada que nos da un antepecho de 1.10m, también una combinación en sus balastras entre una herrería forjada muy posiblemente importada, y balastras de madera de nogal de 5cm x 5cm torneada y pintada de un atonalidad azul cielo, su antepecho es de 0.70cm y esta apuntalado con canecillos de estilo imperio que son soporte de la estructura y del piso de madera, y en la parte interior tenemos balcones que se unen a las columnas, las mismas que tiene un carácter jónico en su capitel pero nos presentan un fuste hexagonal, el pasamano sigue esta forma hexagonal para poder anclarse a estas columnas con una unión en forma de amachimbre y de igual manera tiene la misma forma que la barandilla de la grada, en su barandal tiene un panel horizontal de tablón que está recubierto en sus cuatro extremos por dos largueros superiores y cuatro travesaños internos que se dan una forma de rectángulos, en el interior de cada uno de estos rectángulos se coloca un rombo para dar una distinción, entre el pasamano y el barandal está un balaustre formado por varillas metálicas las que están sujetadas con orificios en estas partes y tiene una separación de 15cm y se supone estuvo alguna vez una capa de brillante pintura azul turquesa.

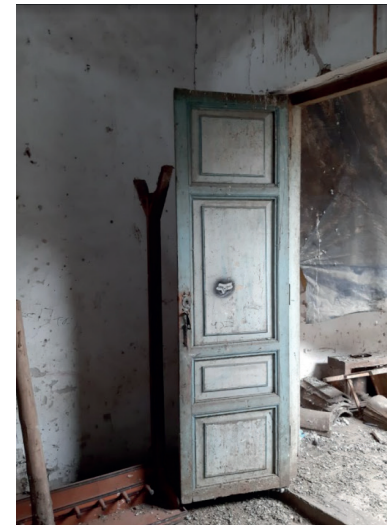
Imagen 21: Puertas Casa Francesa.

**Puertas:** Todas las habitaciones presentan puertas dobles las que tiene un color azul cielo y también exhiben una representación de nubes en ellas y están constituidas por los largueros de 2.30m, un travesaño superior, tres travesaños interiores y uno inferior, tiene 4 paneles interiores con destajes en sus cuatro extremos, aquí también vemos al umbral de una sola pieza de madera así como los montantes para bisagras sujetos con clavos a las paredes y recubierta por tres jambas en el mismo color azul, en estas puertas podemos ver

la presencia de bisagras tipo libro y chapas de hierro forjado a una altura de 1.20 del umbral y agarraderas de hierro forjado.

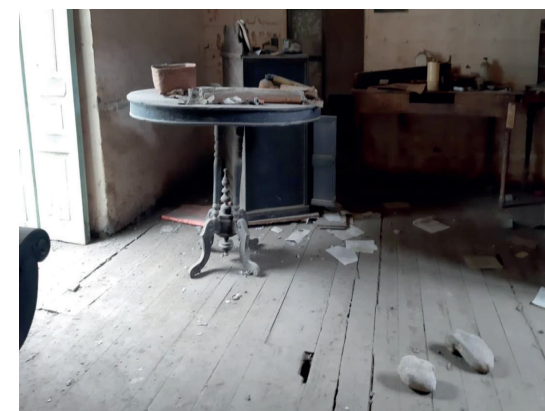
Imagen 22: Pisos Casa Francesa.

**Pisos:** Existen tres tipos de pisos en esta casa el primero es en el callejón de entrada a manera de alfombra un piso de piedra trabajo con medida irregulares, que rondan entre los 30cm x30cm y los 45cm x 45cm, para así continuar con el piso de barro cocido tipo ladrillo de 8cm x 25cm que esta implementado en las habitaciones de la parte baja y en menor cantidad en el callejón principal, en el segundo piso todo es madera de pumamaqui, aquí con tabloncillos anchos y gruesos de 0.30cm x2m de largo unidos directamente a las vigas mediante clavos con un numero de 2 clavos por tabla.

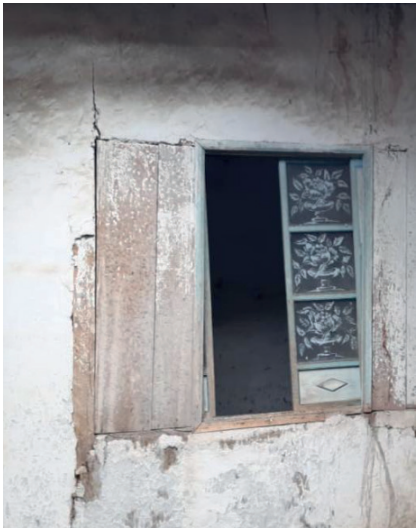
Imagen 23: Ventanas Casa Francesa. Fuente: Elaboración propia.

**Ventanas:** Consta de un marco de pumamaqui a los 4 extremos que está pegado a la pared con clavos, las ventanas también tiene puertas dobles cada hoja posee cuatro espacios en los cuales los tres son cuadrados con vidrio de 2mm con decoraciones de pintura blanca de motivos florales y el cuarto es un panel interior, y cada hoja de ventana cuenta con dos

largueros, un cabezal y un peinazo, para la colocación del vidrio realizamos con junquillos los marcos de acuerdo a la medida de los vidrios y para cada espacio fabricamos dos iguales para luego y a manera se sándwich colocar el vidrio y asegurar los junquillos con calvos sin cabeza estos vidrio miden 0.28cm x 0.28cm en su lado cuadro y en su lado rectangular 0.20cm x 0.28cm, tenemos un bisagra tipo libro sujeta con clavos.

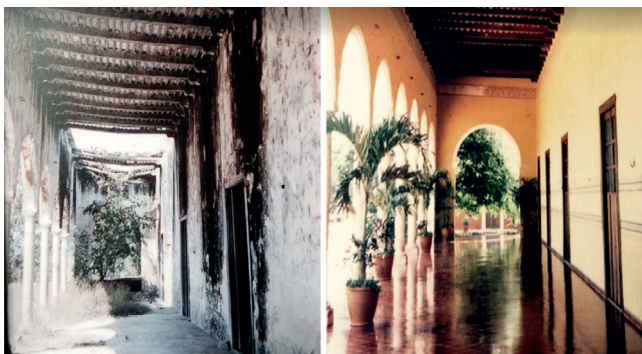
Imagen 36: Antes y después Hacienda Temozón. Fuente: Viaja Bonito 2020.

Lo que se busca resaltar en esta hacienda es el proceso por el cual pasó de ser un lugar en estado deplorable a una de las mejores haciendas restauradas del país Mexicano, los criterios ocupados en el proceso de intervención, fueron poco tradicionales debido a unos cambios peculiares de escenarios, en su interior se lo intervino en su totalidad otorgado a este lugar no solo el equipo e instalaciones necesarias para convertirlo en un hotel de lujo, sino también un espacio en el que la modernidad y la historia se envuelven para crear un mezcla perfecta, entre comodidad e historia que no solo se ven en sus terminados sino también en el mobiliario de época en todo el establecimiento.

En las fachadas, corredores, arcos y más elementos constructivos del exterior se visualizó desde otra perspectiva la que a su vez buscaba dejar integro el "estado de conservación" que había dejados años de deterioro, convirtiendo los espacios en nuevos concetos para la adaptación de espacios, si existe necesidad de cambiar piezas de elementos del exterior en su totalidad se lo hicieron con productos de la zona como árboles y piedras de cantera que fue exactamente como se construyó en del año 1655, conservando su originalidad.

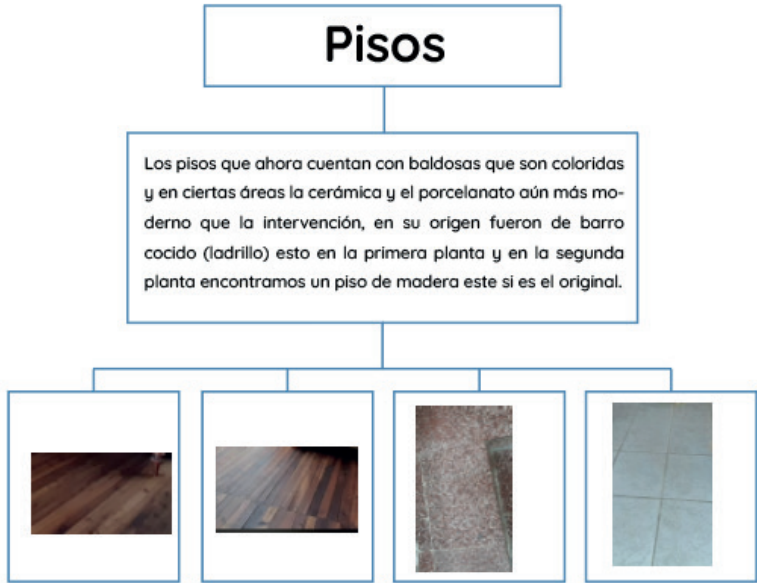
Imagen 43: Cuadro de elementos pisos existentes. Elaboración propia.

En el estado actual del lugar se divisa una intervención que se ha realizado en este edificio, esta tuvo lugar hace 20 años atrás y se dio por el refuerzo de la estructura para el bienestar de la misma, pero también se nota los cambios como los materiales modernos que han sido incluidos por la moda de la época por esto se observa que no hay ningún tipo de interés en una restauración con técnicas originales con esto perdiendo las características originales en la parte arquitectónica que se le atribuían a esta casa.

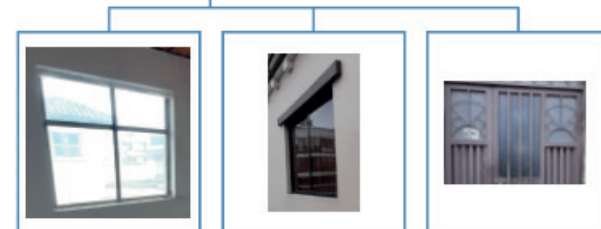
Imagen 47: Cuadro de elementos ventanas existentes.  
Elaboración propia.

En este caso toda la carpintería de ventanas fue removida y en su lugar se colocó estructuras de aluminio negro aunque no se modificó el formato original.

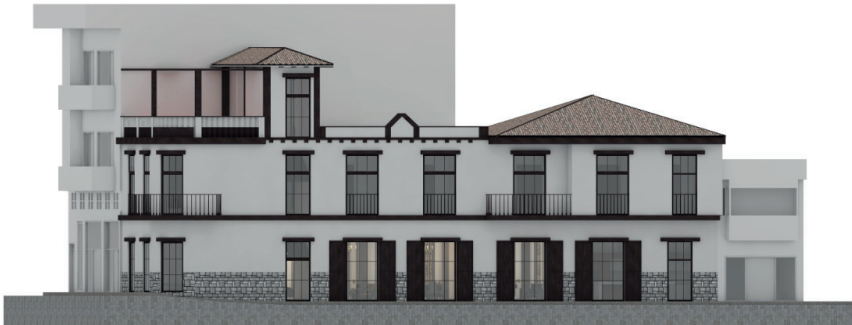
Imagen 100: Elevación frontal. Fuente: Elaboración propia.

La elevación frontal, presenta una edificación, con una re-significación en las alturas de las dos estructuras, con el sentimiento de homogenizar el espacio mismo sentimiento que se repite en puertas y en ventanas y se agregan balcones para todas las habitaciones con el fin de recrear experiencias para el usuario, en esta elevación también se ve ya el cambio que se da a la pérgola cambiándola de material y concreción.

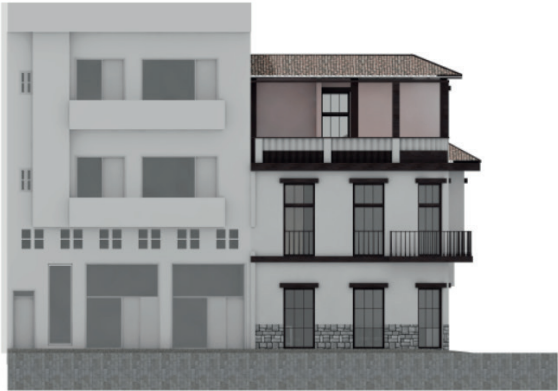
Imagen 101: Elevación lateral izquierda. Fuente: Elaboración propia.

La elevación izquierda de igual manera a la elevación frontal se puede ver los nuevos ventanales con balcón y un cambio en las puertas del primer nivel con esto homogenizando las fachadas también se ve la nueva pérgola propuesta y las dimensiones en altura que tiene esta edificación con la edificación vecina ya moderna.

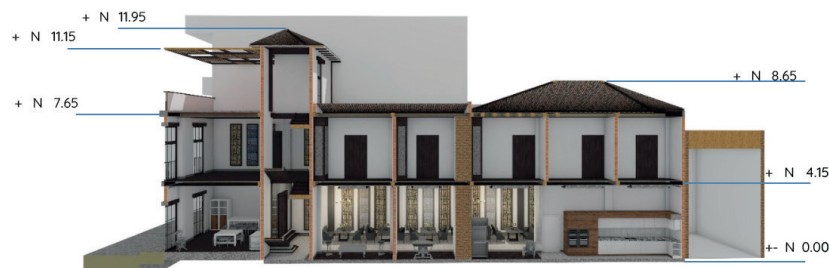
Imagen 102: Sección longitudinal.

La sección longitudinal se puede ver claramente el cajón de gradas que une las tres plantas así también como sigue su relación con la casa, así también se observa los materiales de contracción de las habitaciones, cielos rasos, ventanas y pisos. De igual manera el área que abarca el restaurar las cocinas y las habitaciones para guiar en el espacio de La Casa Sarmiento.

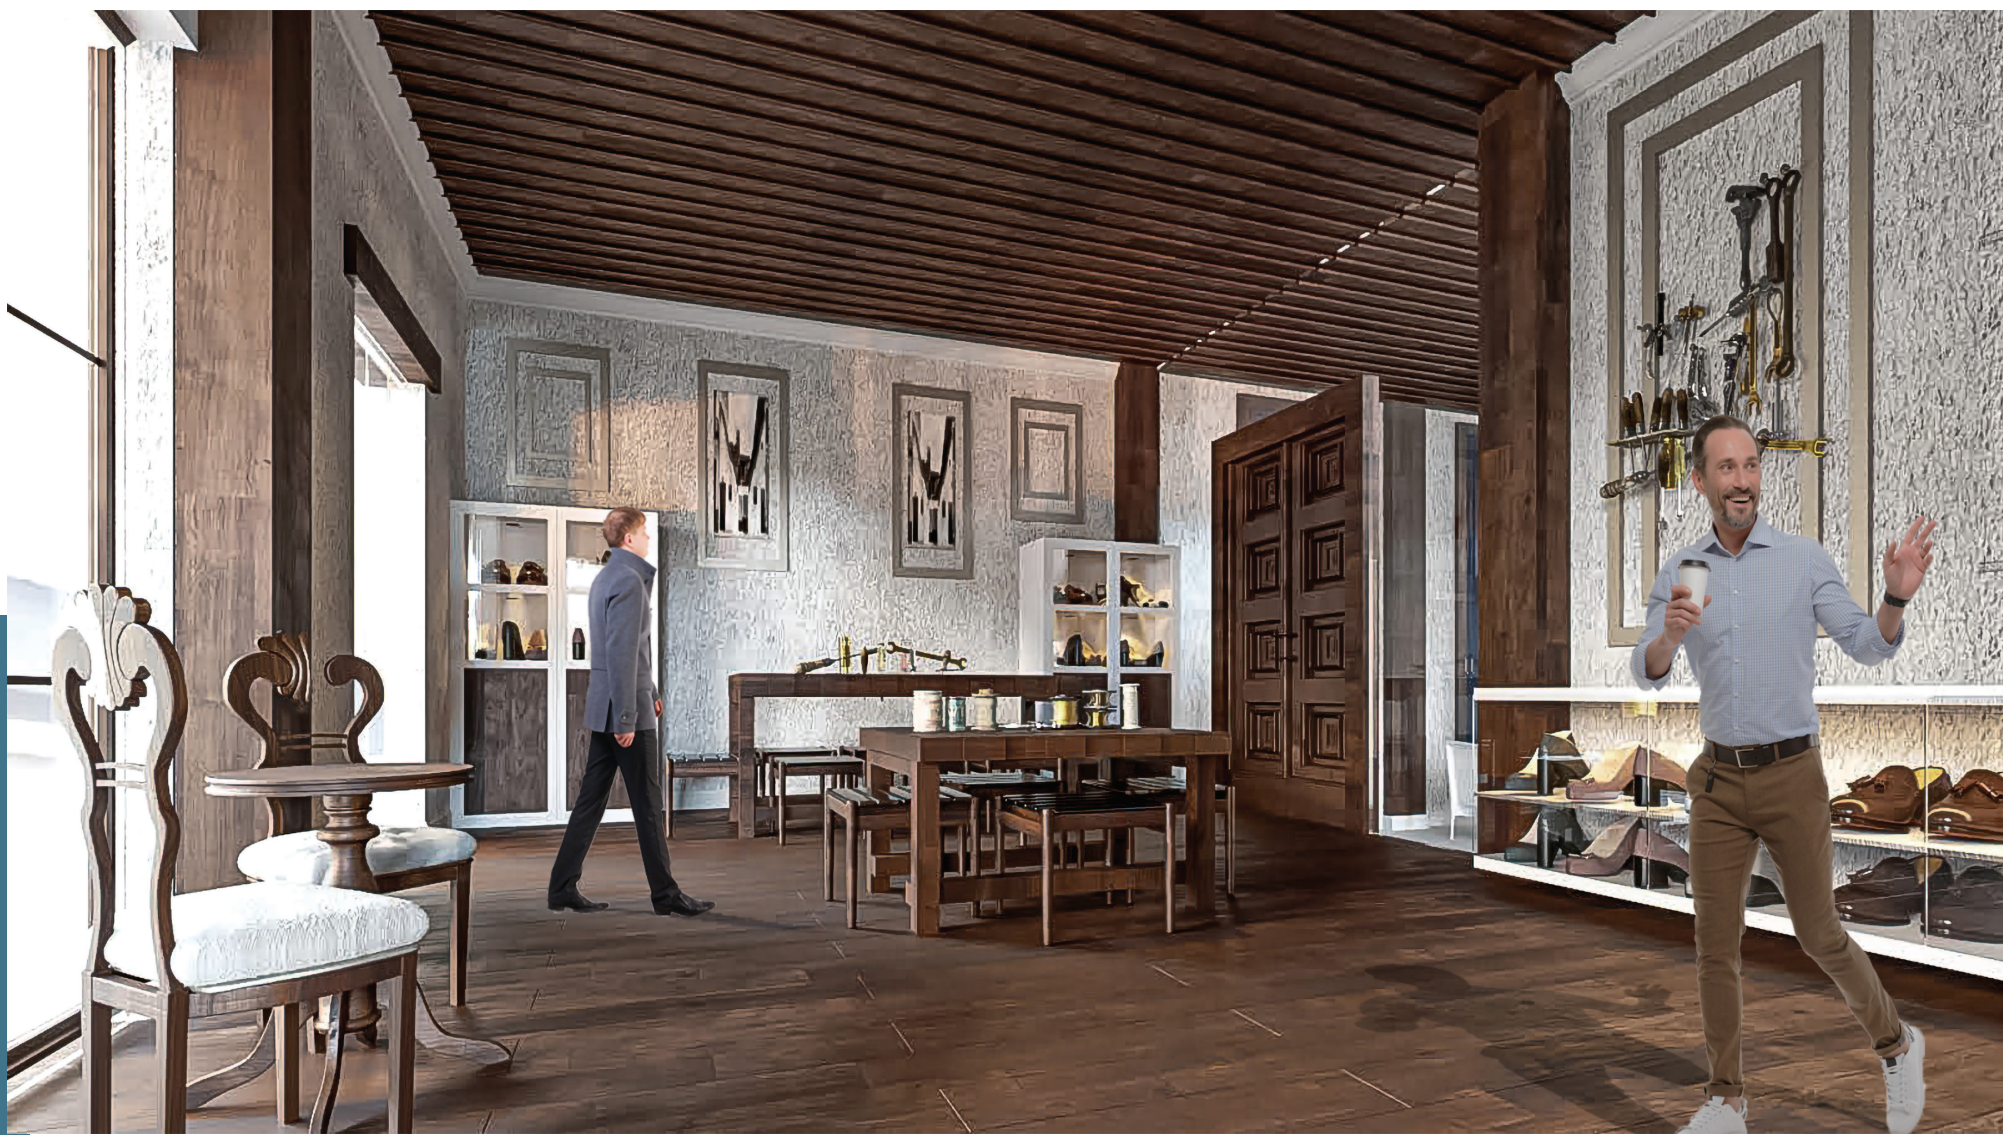
Imagen 109: Render sala de exhibición.

En esta grafica tenemos que la conservación del suelo de madera y la restauración de las puertas de madera, así como del entirado de madera en el cielo raso y el mobiliario aparenta que el espacio que pauso en el tiempo.

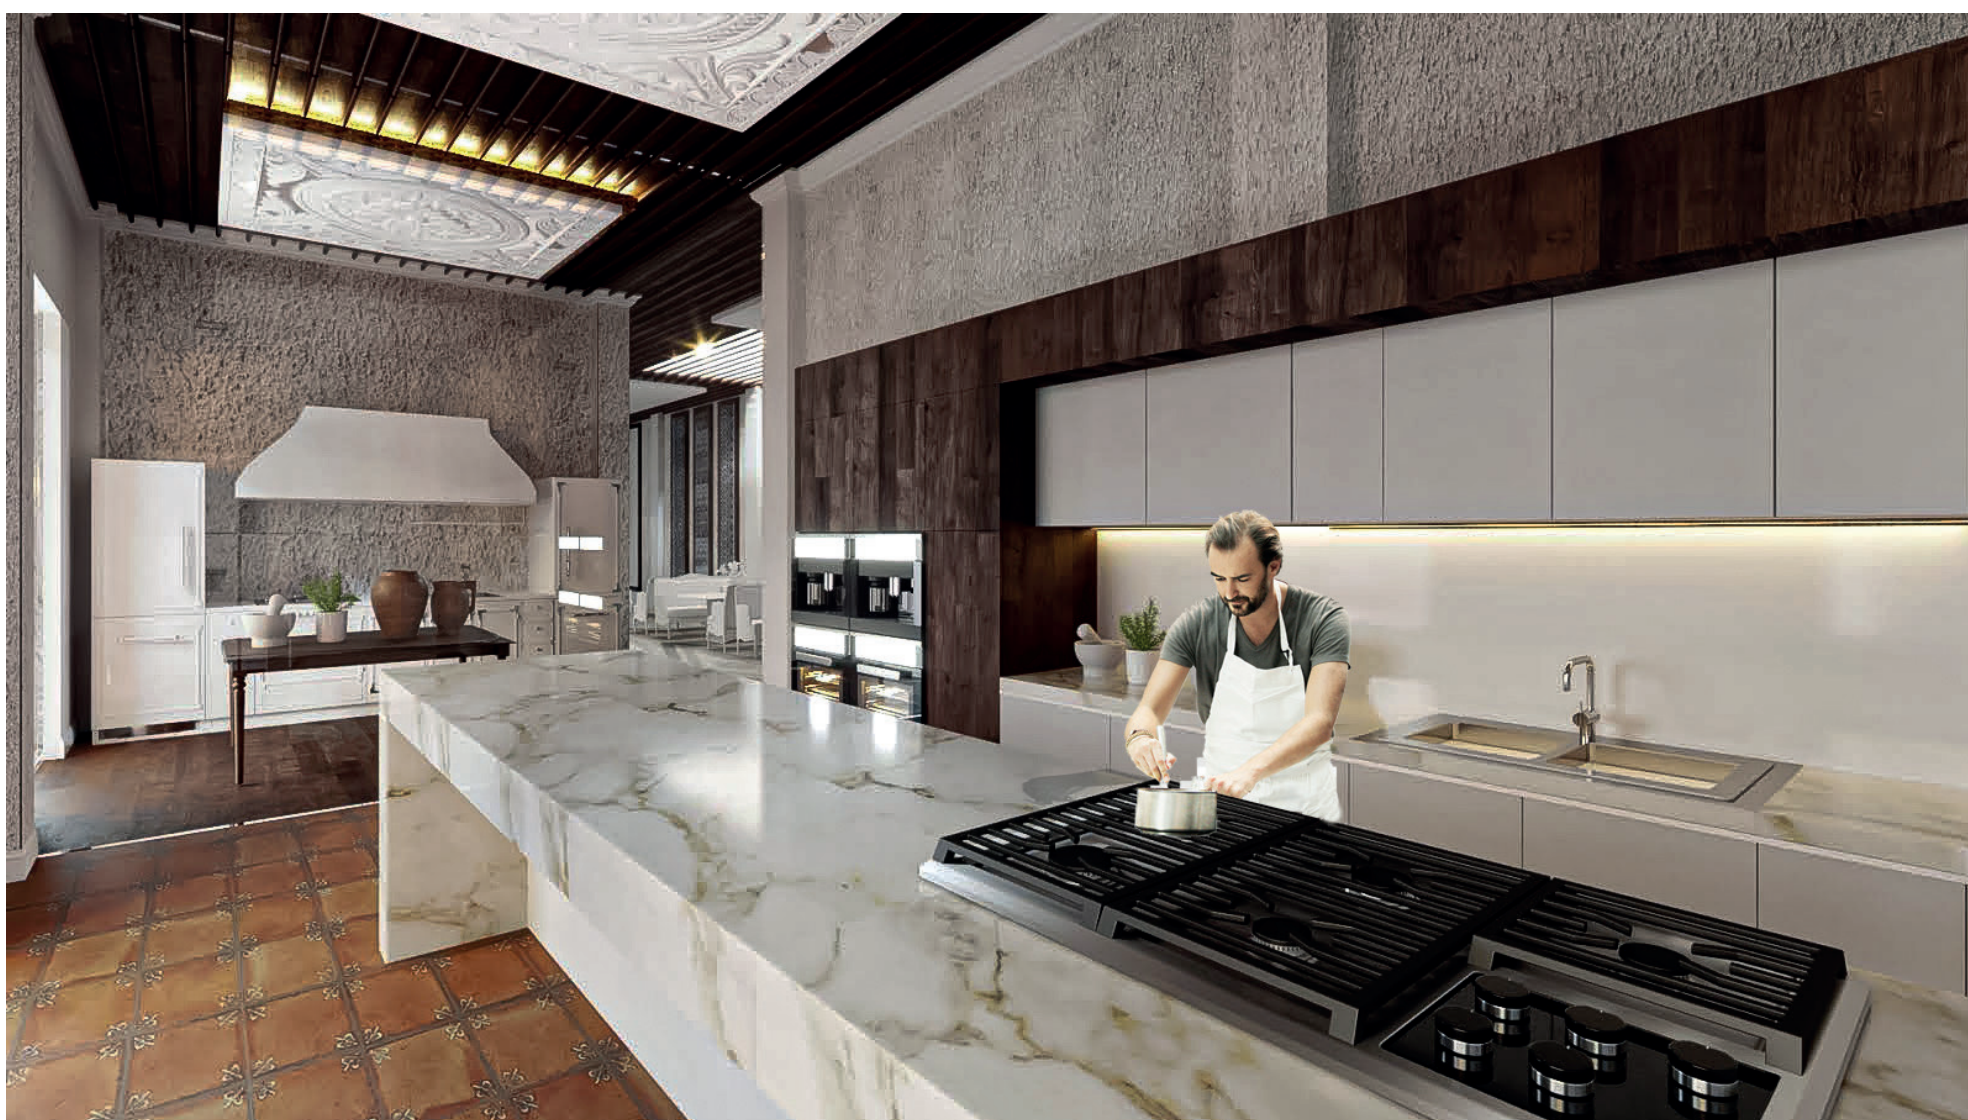
Imagen 110: Render cocina.

En esta imagen se evidencia la vinculación de las dos cocinas la que está para uso comercial y la de uso exclusivo para los huéspedes de igual forma se observa las distintas morfologías de los cielos rasos.

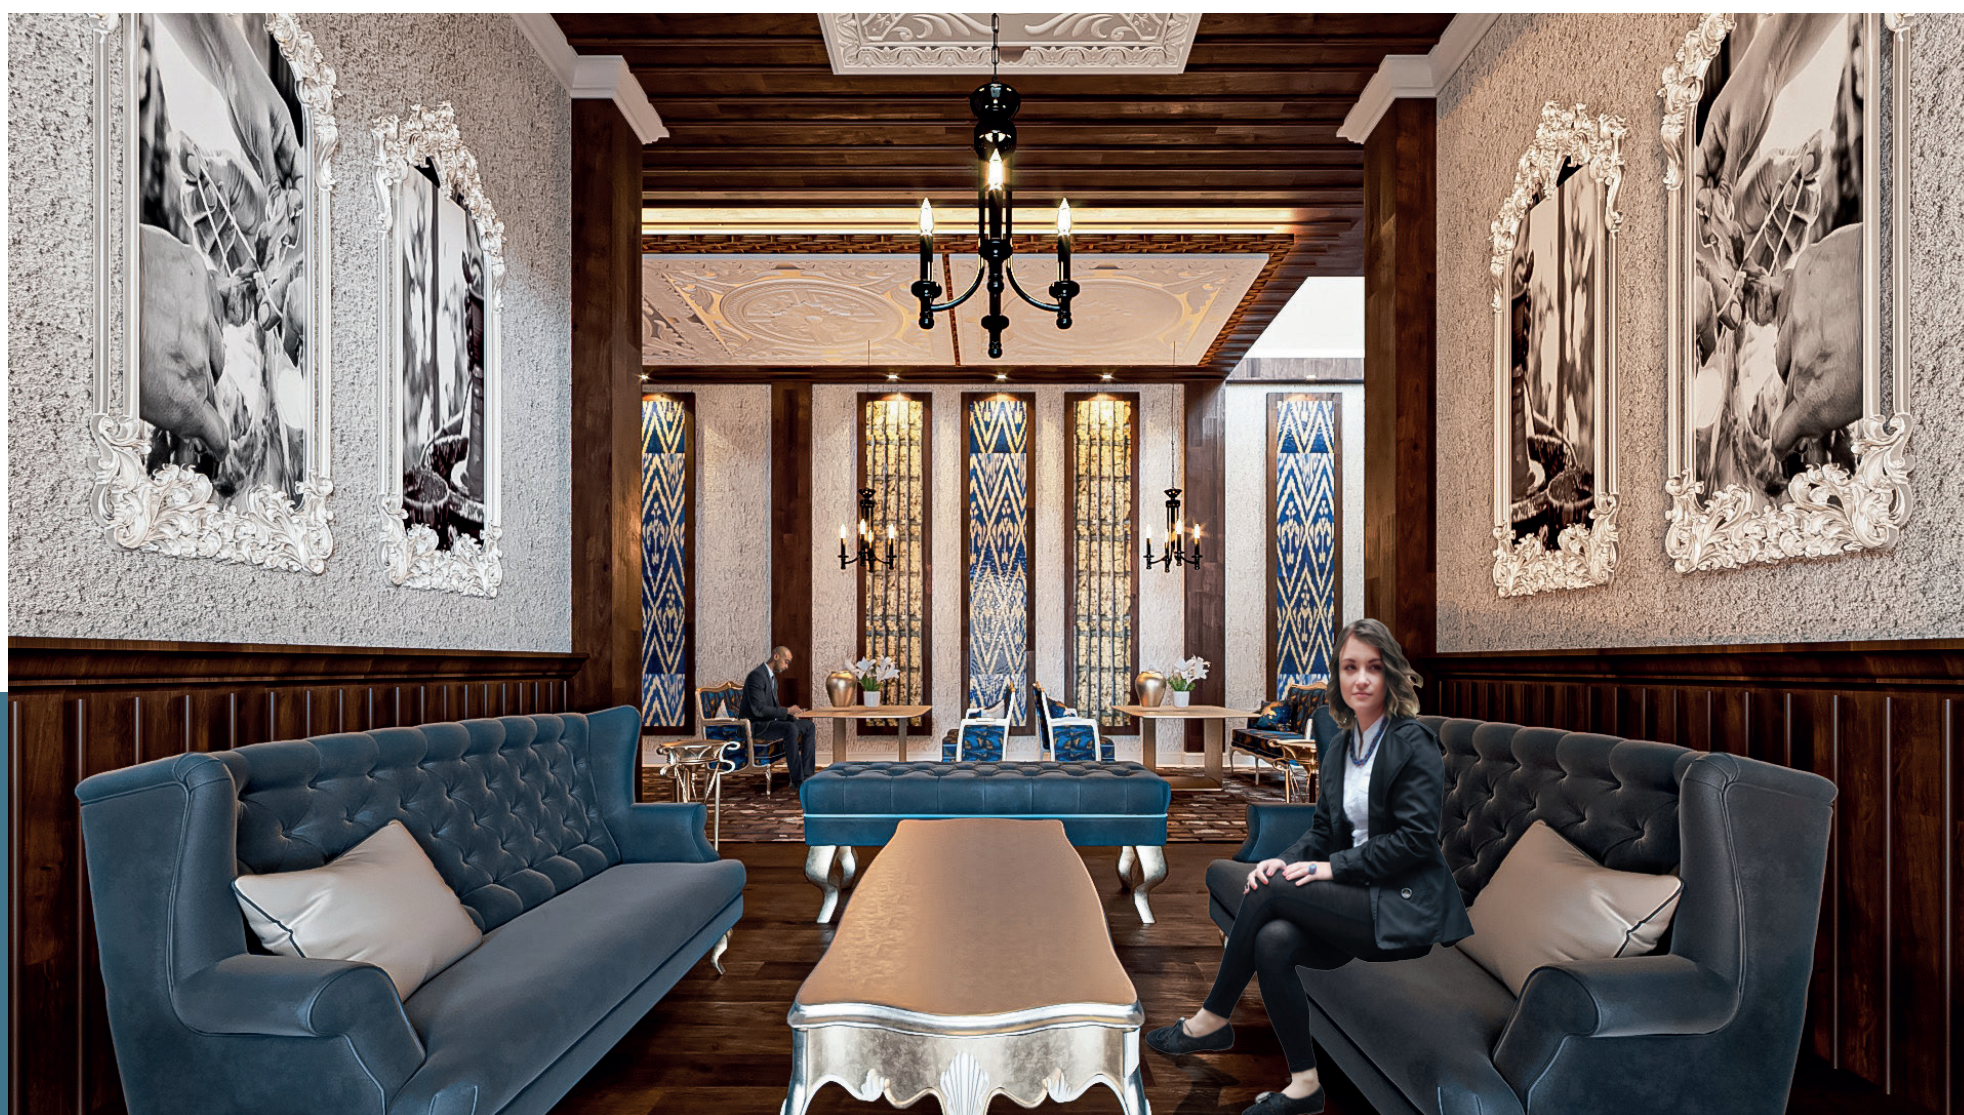
Imagen 111: Render restaurante.

En esta grafica se puede apreciar las técnicas utilizadas para el aumento del valor patrimonial en los espacios sociales en este caso el área del restaurant.

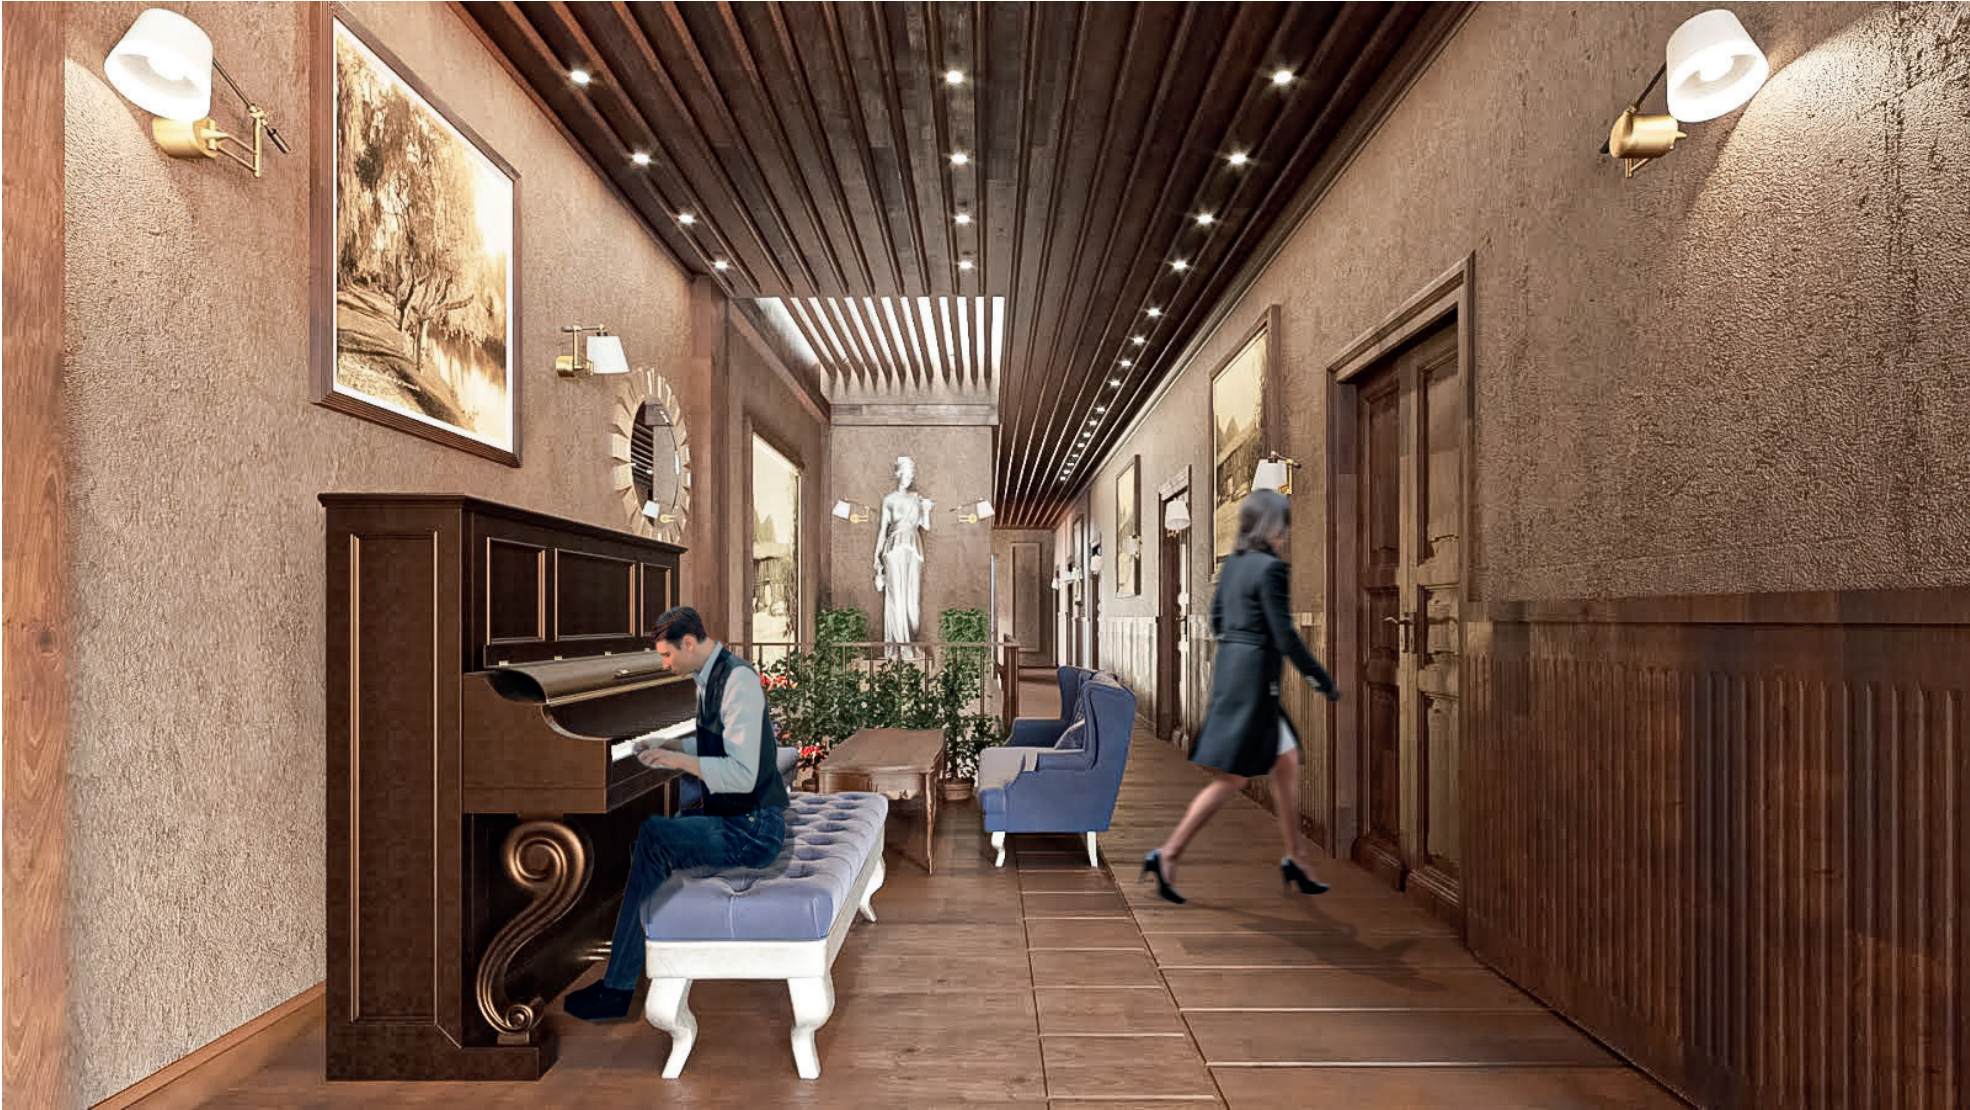
Imagen 112: Render pasillo.

En esta parte se tiene a la desnudes del material, en este caso es representado por el adobe en las paredes como el material que brinda patrimonio al espacio.

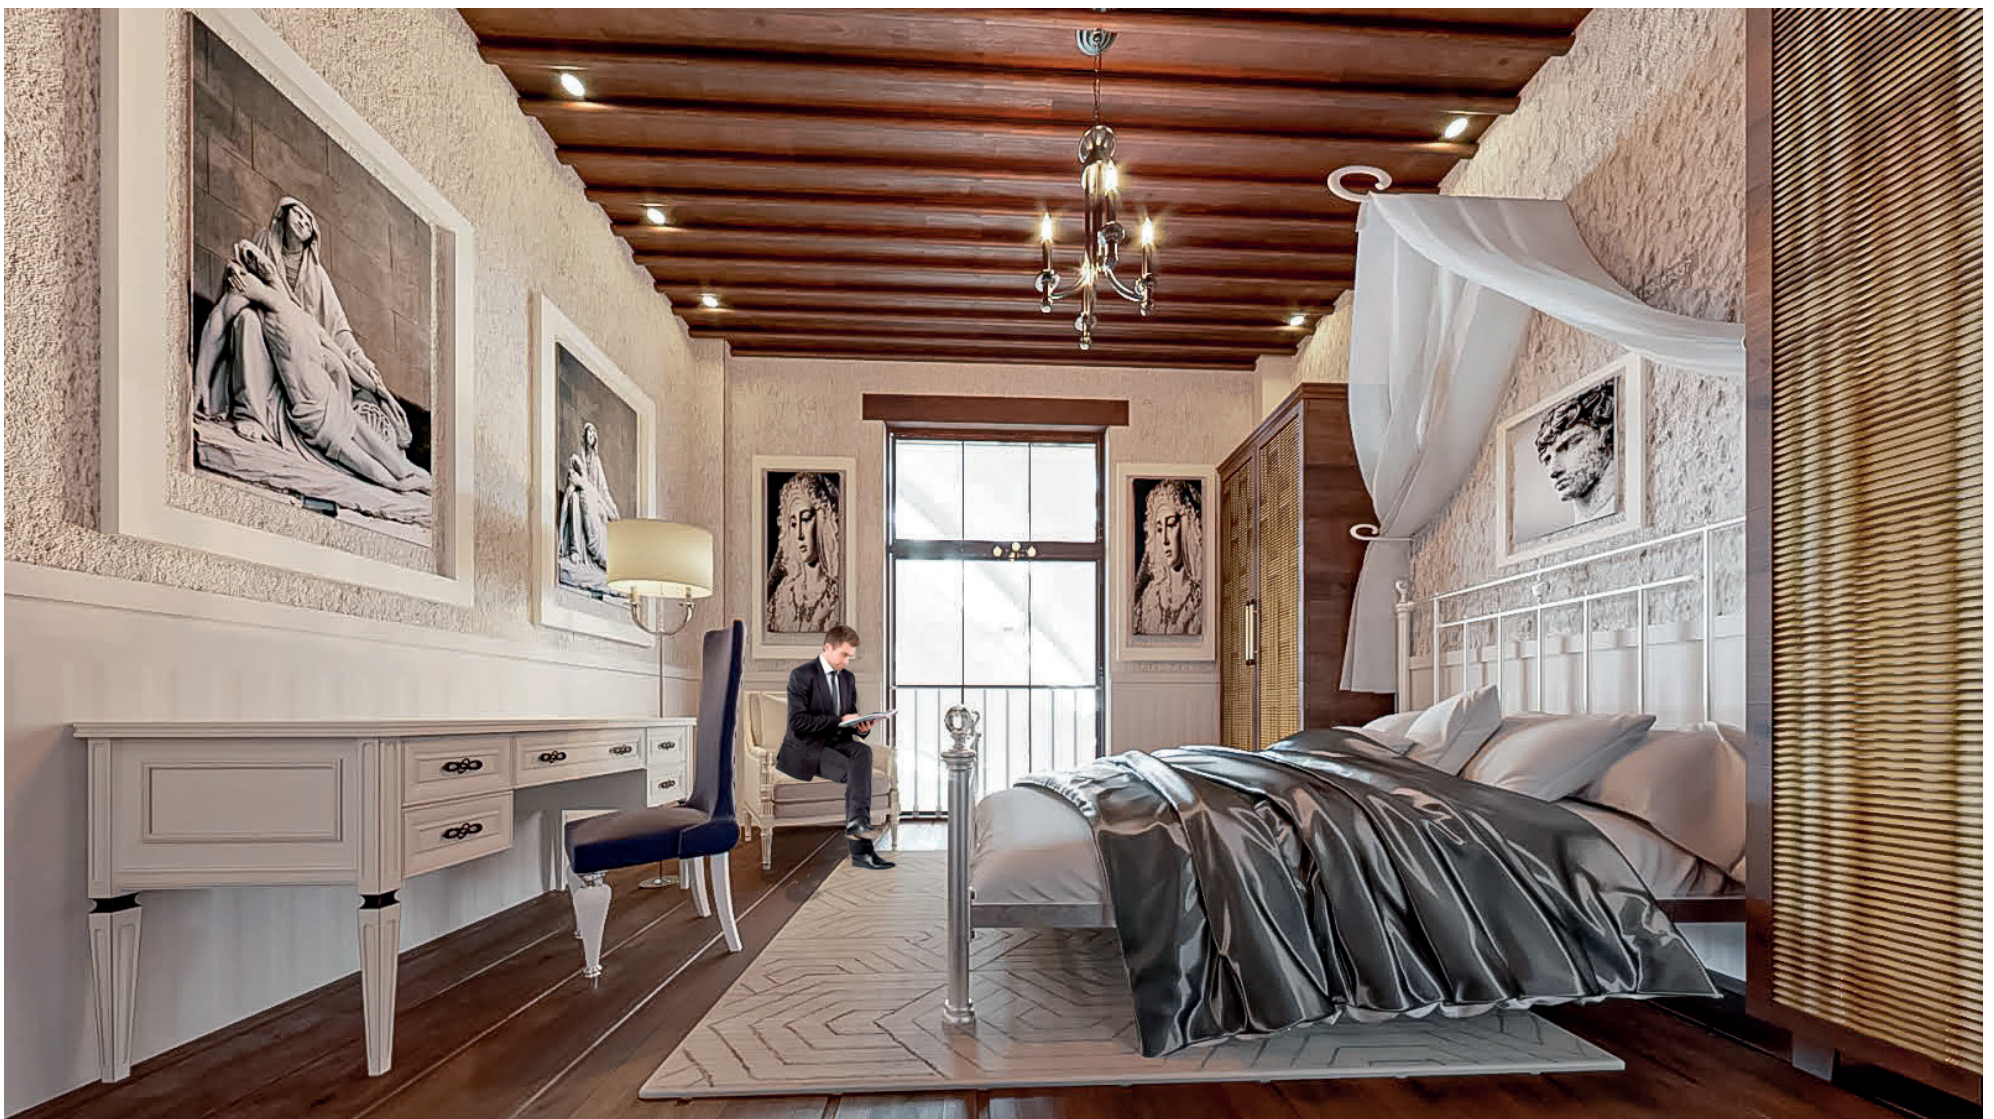
Imagen 113: Render habitación.

En esta habitación observamos que la conservación del techo de entirado unido al mobiliario de época y las imágenes religiosos nos da la sensación de las habitaciones señoriales que se ocupan en tiempos de antaño.

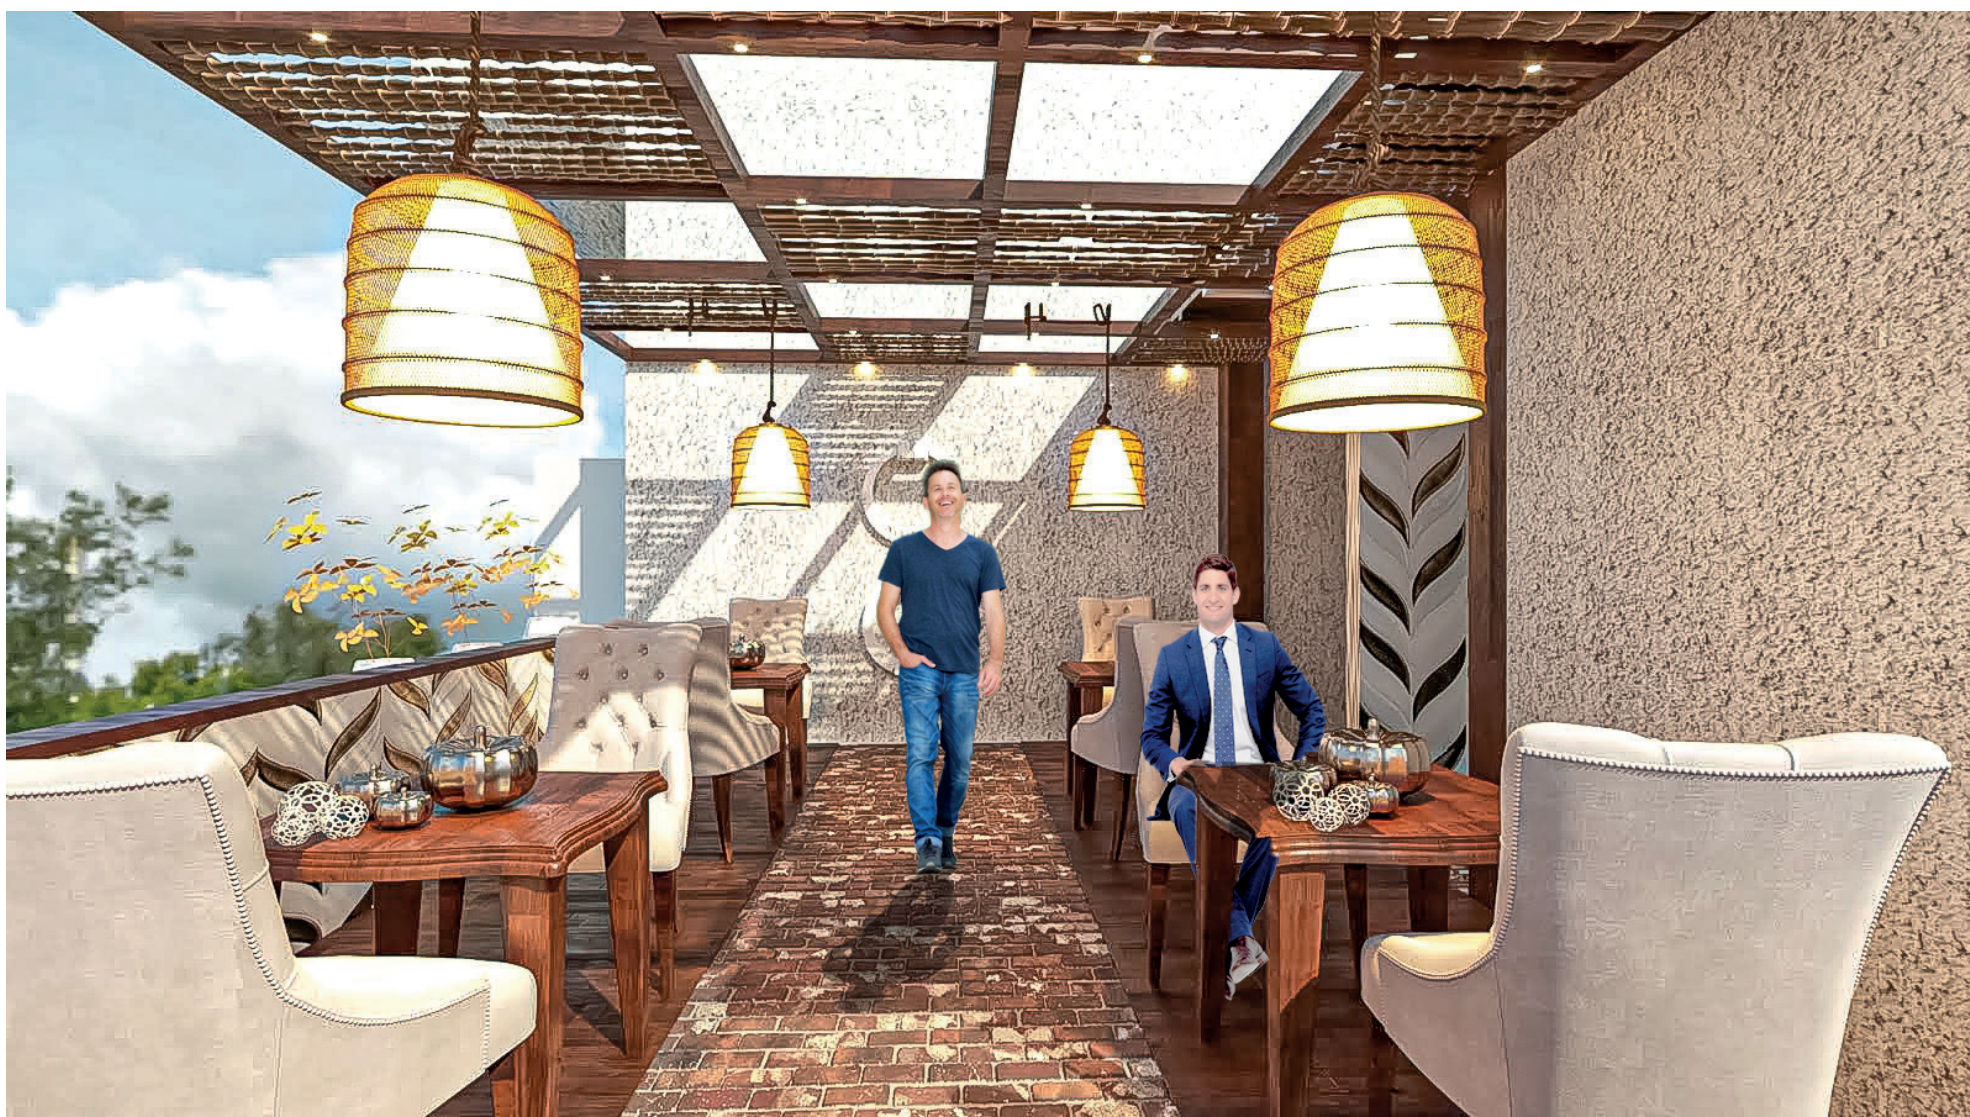
Imagen 114: Render terraza.

En este grafico se toma a lo natural como referencia, el rescate del suelo de ladrillo original y la implementación de una pérgola convierten a este espacio ideal para crear experiencias.
