# Índice de Caminabilidad en el eje tranviario dentro del Centro Histórico de Cuenca

Proyecto final de carrera previo a la obtención del título de Arquitecto  
Autor: Juan Sebastián Pulla Alvarado  
Directora: Arq. Carla Marcela Hermida Palacios

2021

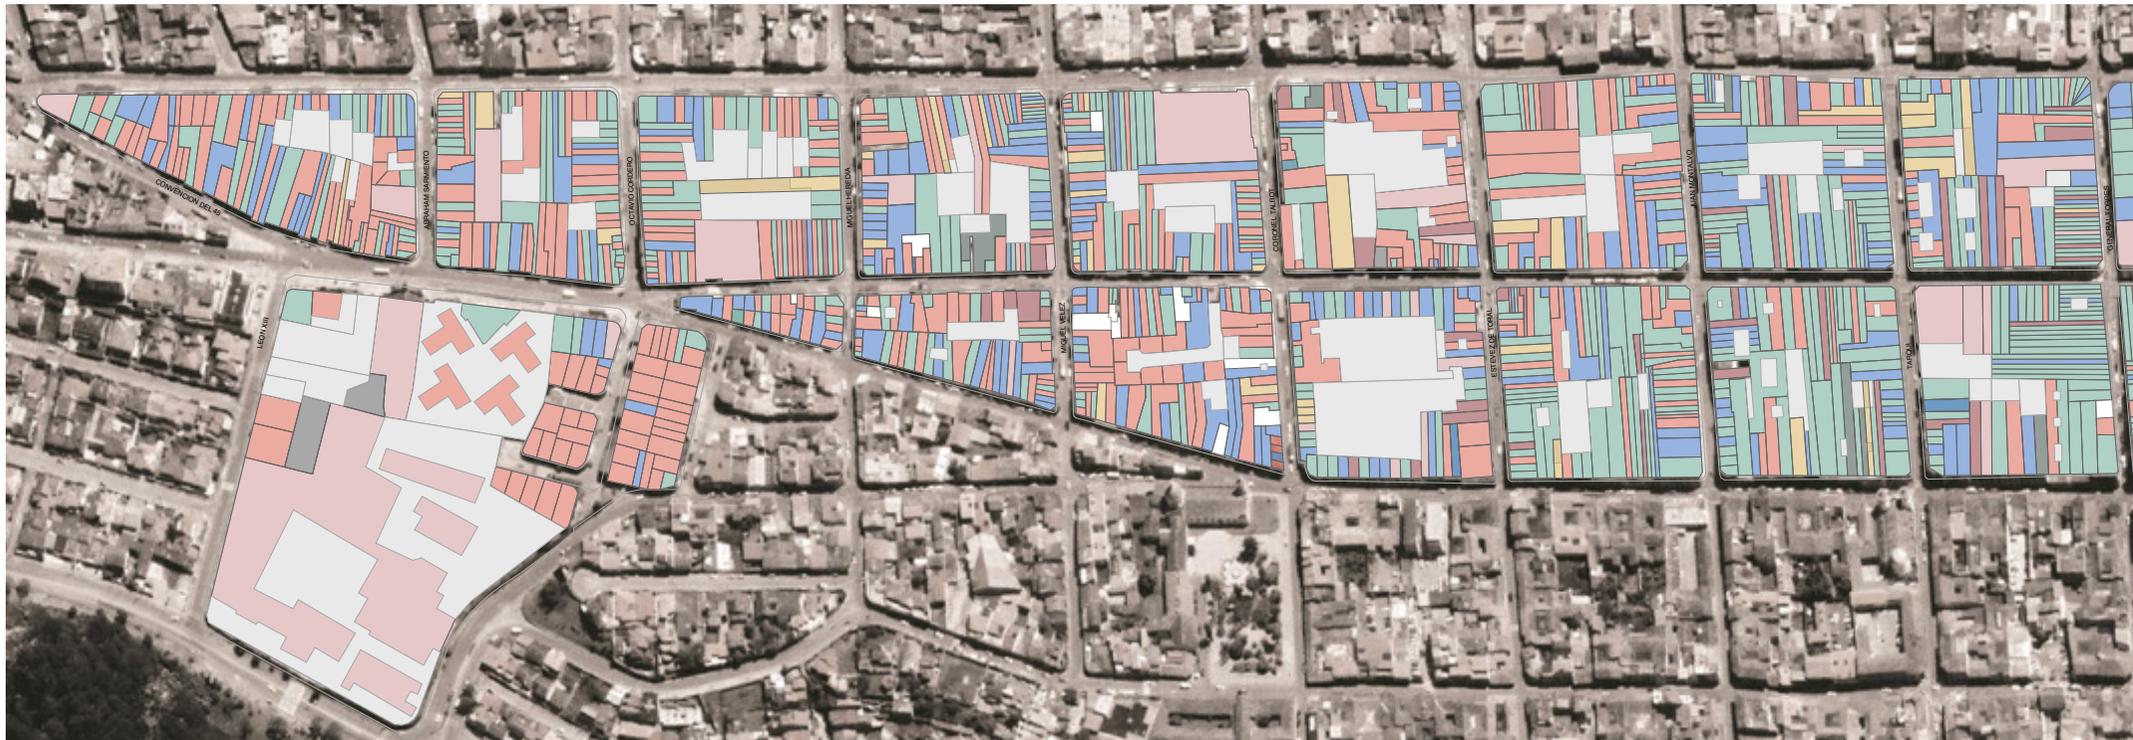
Figura 13. Levantamiento de usos en el eje tranviario. S. Pulla

En la figura 08 se puede observar los diferentes usos que el eje analizado posee.

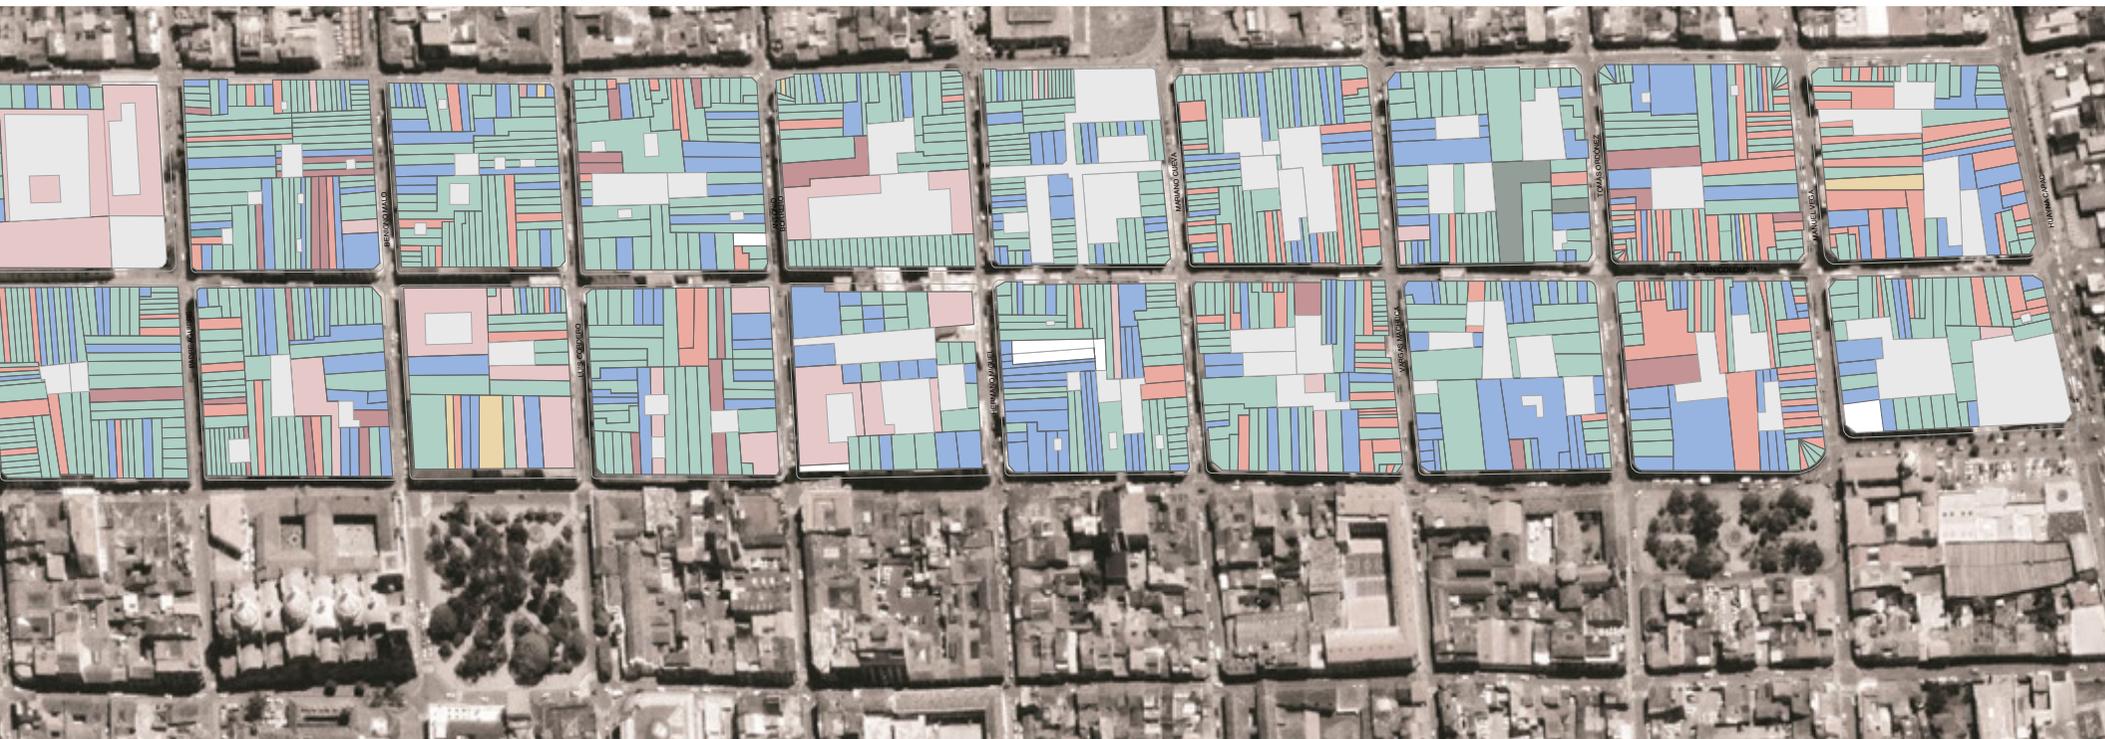
Dentro de la zona de estudio, comprendida desde la Av. Huaynacapac hasta la calle León XIII, se realizó el mapeo de los diferentes usos de suelo en las 37 manzanas en donde constan 1163 lotes y 2332 “usos”.

El eje tranviario en la Gran Colombia mantiene una mixticidad marcada como se ve en la figura 08 y una armonía con la vivienda como podemos ver en la imagen 11, donde la vivienda y el comercio a baja escala se pueden emparejar de buena manera.

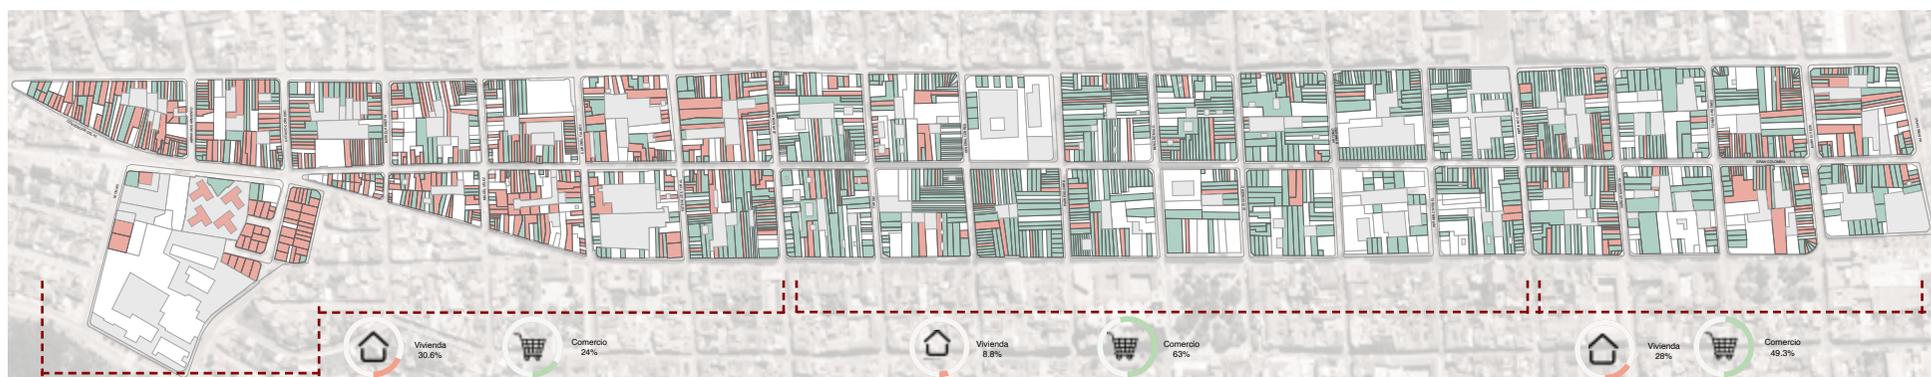
Figura 14. Uso comercial y uso residencial. S. Pulla

Al realizar el levantamiento también se pudo observar que al eje estudiado, se lo puede categorizar por lugares en donde la cantidad de viviendas se encuentra concentrada, respondiendo al tipo de actividad más desarrollada en la zona.

Sin embargo, se nota claramente que en la parte central, entre la calle Juan Montalvo y Mariano Cueva, la apropiación del espacio es de un 63% para uso comercial.

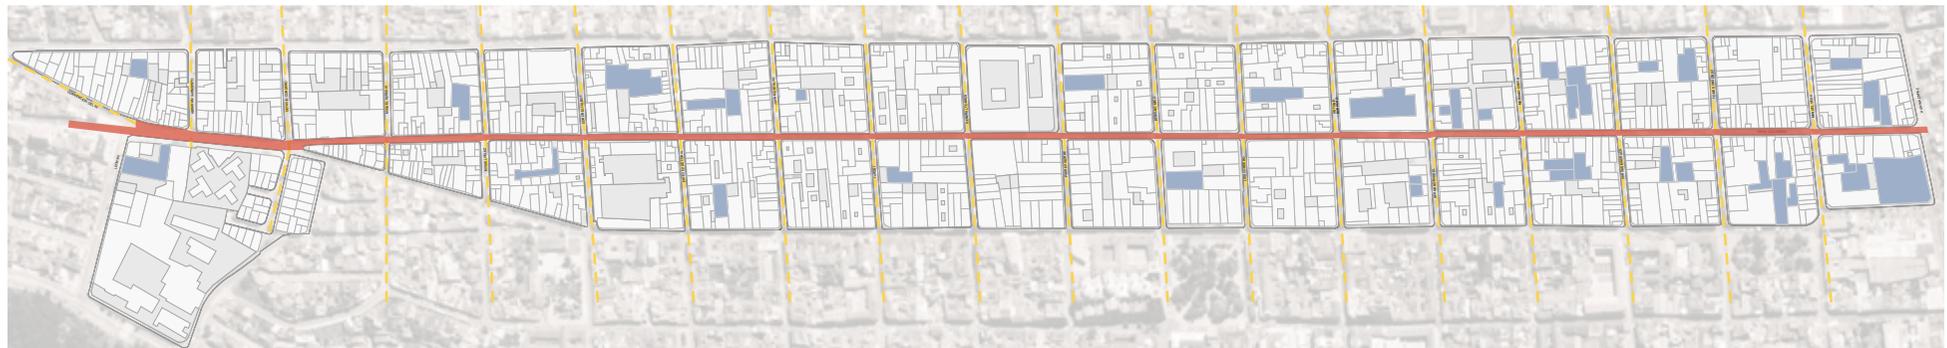
Figura 16. Espacios parqueaderos públicos. S. Pulla

Dentro de los servicios que se dieron a relucir, tanto en las entrevistas, como en los levantamientos, el parqueadero es uno de los más nombrados y podemos observar que existe una gran cantidad. Si bien solo existen 11 parqueaderos con ingreso desde la calle Gran Colombia, como se puede observar en la figura 10 se le suma a este número otros 31 espacios destinados al estacionamiento del vehículo privado dentro de las manzanas estudiadas, dándonos un total de 25000m<sup>2</sup> aproximadamente, donde el espacio sin construir busca cumplir esta necesidad de albergar al vehículo privado. Además de los parqueaderos privados

existentes dentro de las manzanas estudiadas, las calles transversales representadas con color amarillo en la figura 10 aportan espacio de estacionamiento tarifado por la EMOV en horarios desde las 5am hasta las 7pm y de uso libre en el horario remanente.

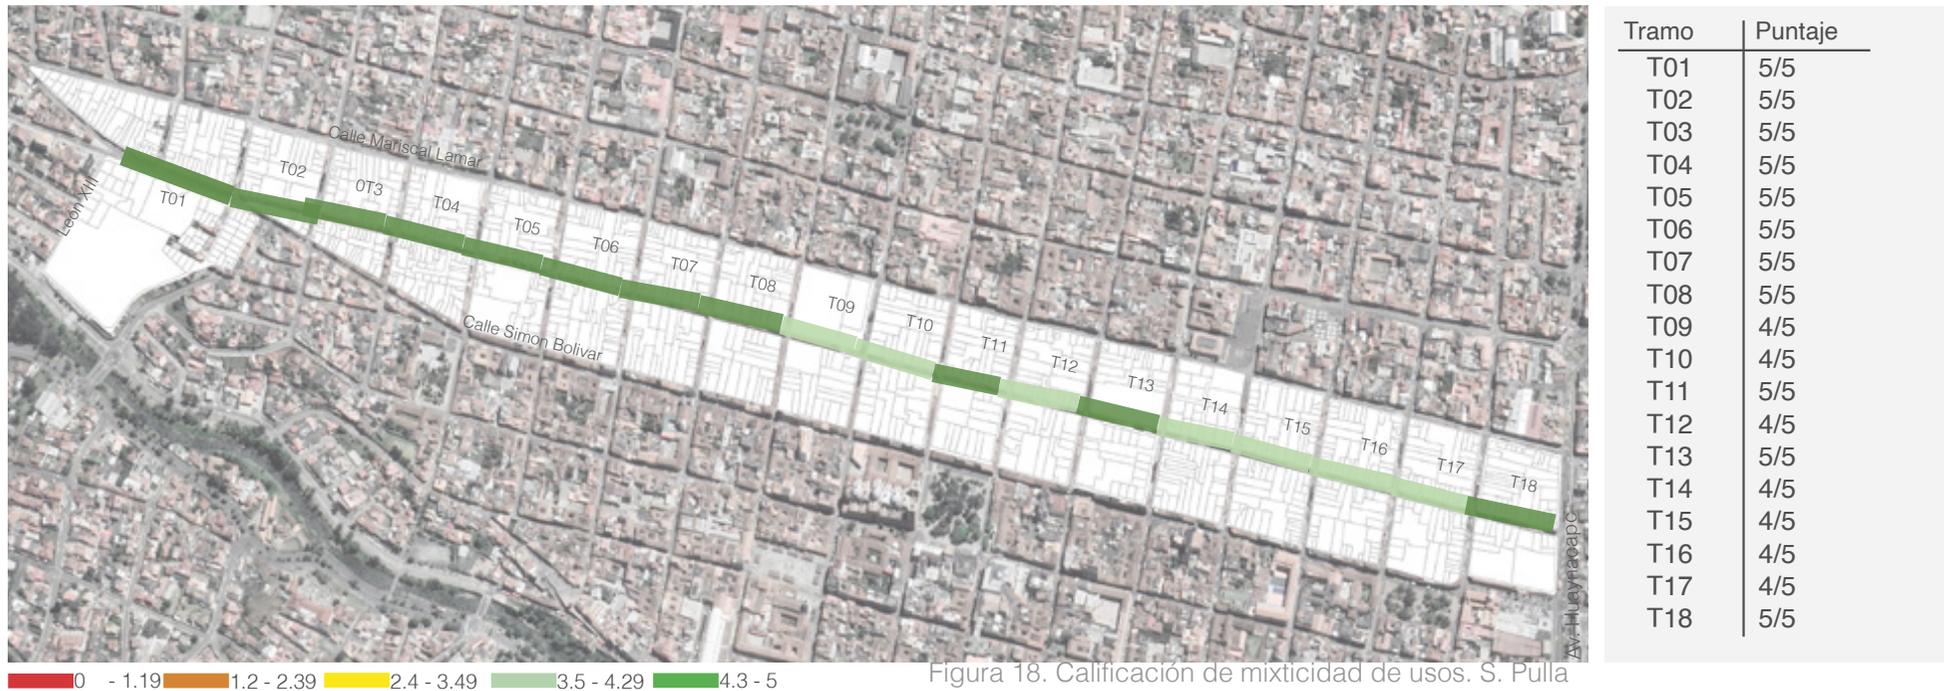
Figura 18. Calificación de mixticidad de usos. S. Pulla

Podemos además observar como existen servicios y equipamientos urbanos que se encuentran a lo largo de la calle Gran Colombia, lo que ayuda para que los ciudadanos puedan realizar las labores cotidianas sin problema, dentro de las entrevistas también se siente que los transeúntes lo perciben así.

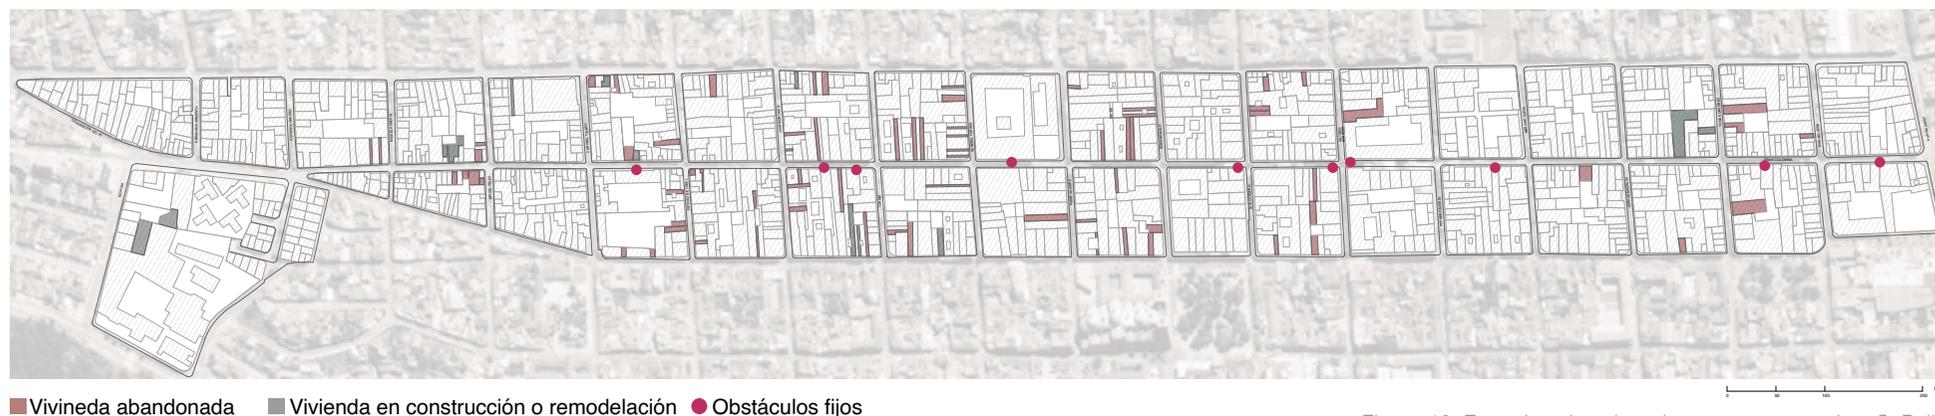
Figura 19. Espacios abandonados y en construcción. S. Pulla

Tanto el ambiente del recorrido como la comodidad del peatón se ven afectados por algunos de los parámetros observados, como edificaciones en mal estado, y obstáculos inamovibles (ver imagen 12) que perjudican el tránsito peatonal. La señalética mal ubicada resta espacio a las veredas que de antemano tienen un tamaño reducido y crean obstáculos innecesarios para las personas que intentan circular libremente.

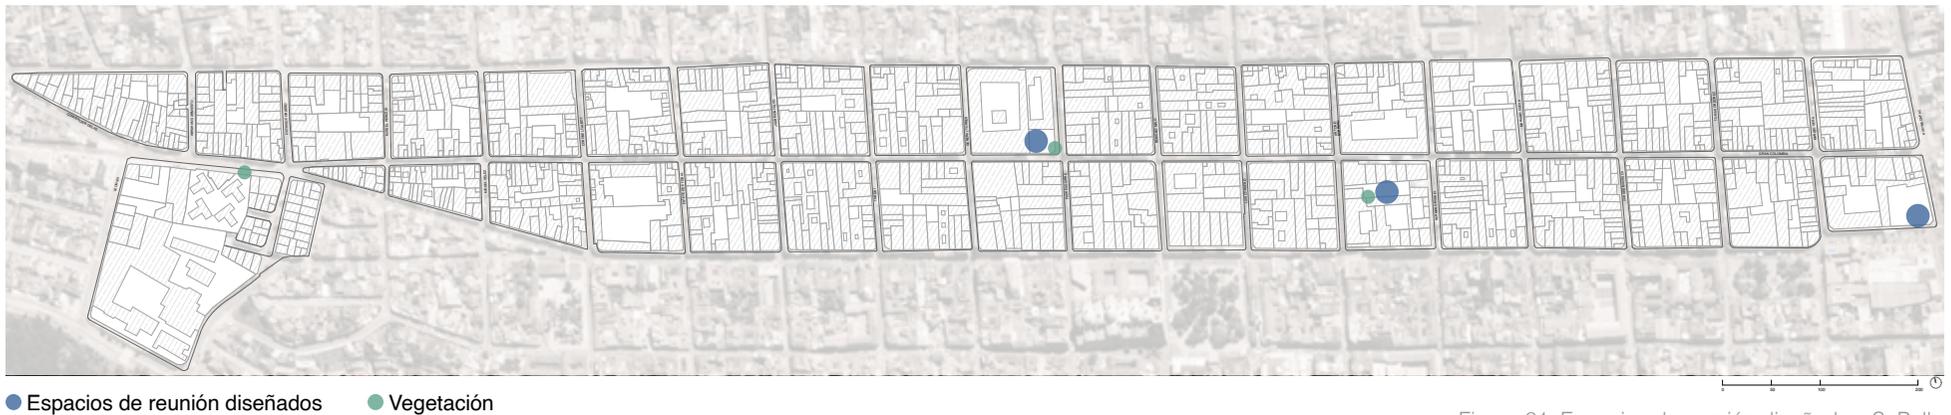
Figura 21. Espacios de reunión diseñados. S. Pulla

La ciudad no es un espacio que se debe pensar solo para consumo, las personas que transitan la ciudad buscan disfrutar de los espacios exteriores, por lo que es importante tener puntos de encuentro o estancia. Sin embargo, a lo largo de todo el eje estudiado, existe solo un punto de encuentro planificado, este se encuentra en la plaza de Santo Domingo (ver imagen 13) al no existir varios lugares diseñados para la estancia del ciudadano o al menos un mobiliario urbano, se evidencia como esta carencia empuja a los ciudadanos a utilizar otros sitios como lugares de reunión informales (ver imagen 14), al usar de esta

manera las aceras o atrios de edificios llega a interferir con el flujo normal de personas.

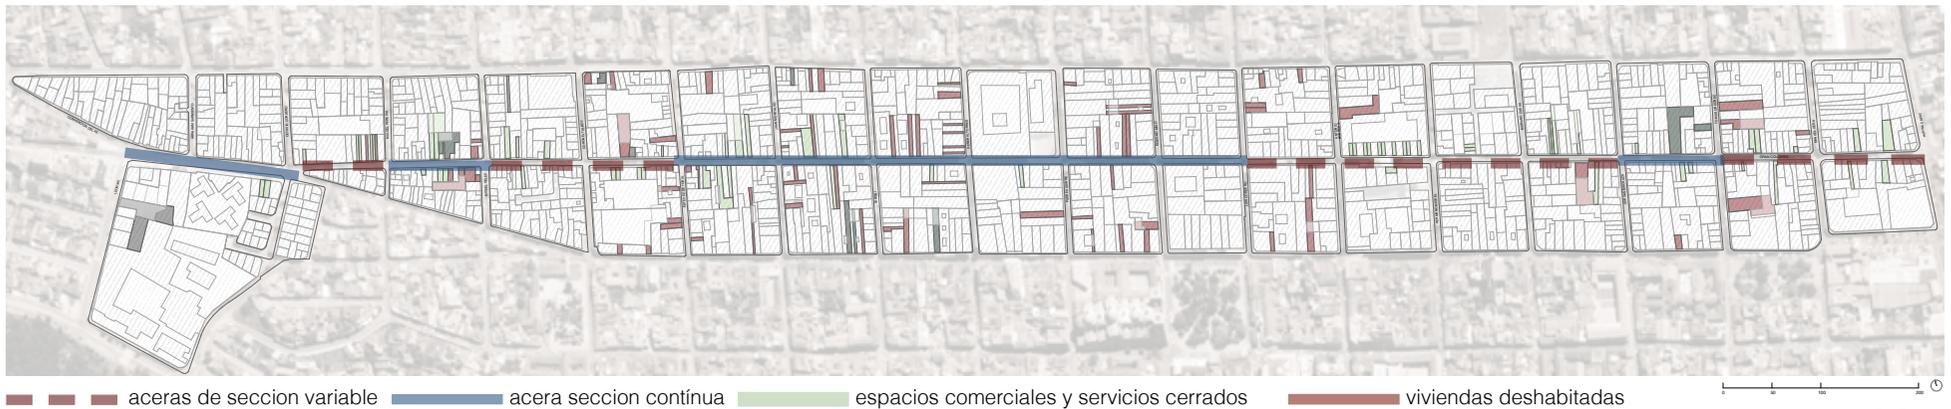
Figura 25. Levantamiento comercios cerrados y viviendas deshabitadas. S. Pulla

Según Jacobs (1961) la teoría de “los ojos en las calles” genera una vigilancia informal dando al transeunte una percepción de seguridad. Las veredas con una sección variable que crean espacios ciegos dejan espacios donde la mirada de las personas desaparece y convierte a tramos de la acera en espacios inseguros (ver imagen 15).

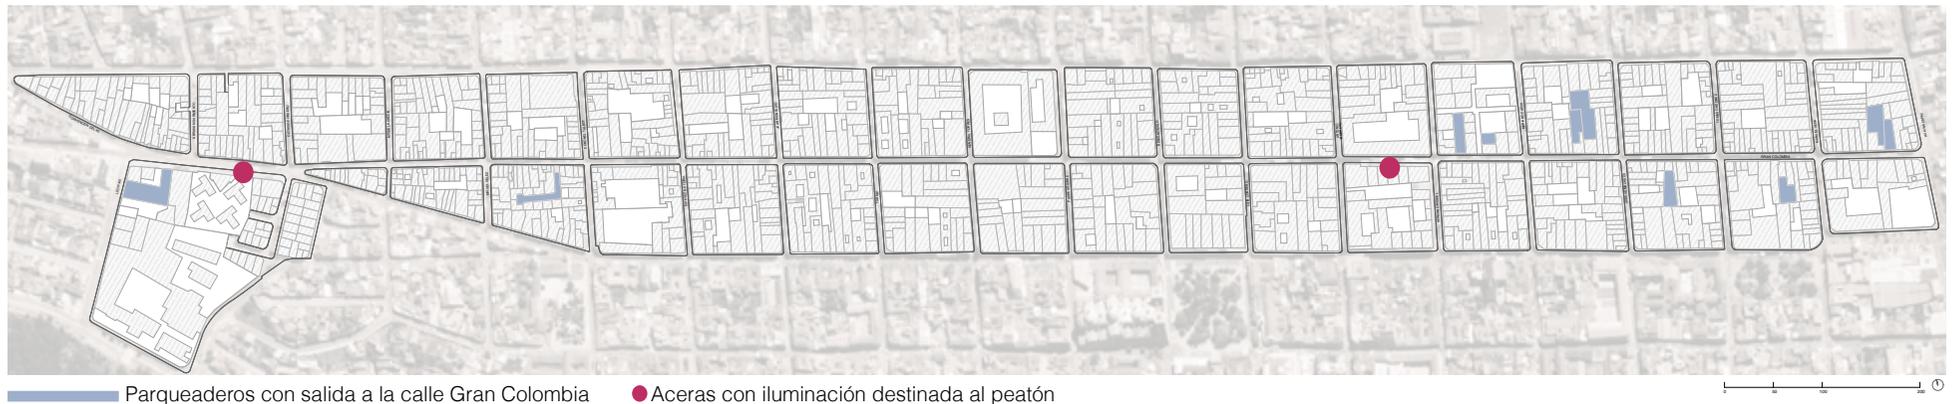
Figura 27. Parqueaderos con salida a calle Gran Colombia. S. Pulla

El ciudadano además percibe la inseguridad con respecto al tráfico motor, ya que el espacio para el peatón no es el más amplio y se puede percibir como los ciudadanos tienen posturas sobre cómo se camina.

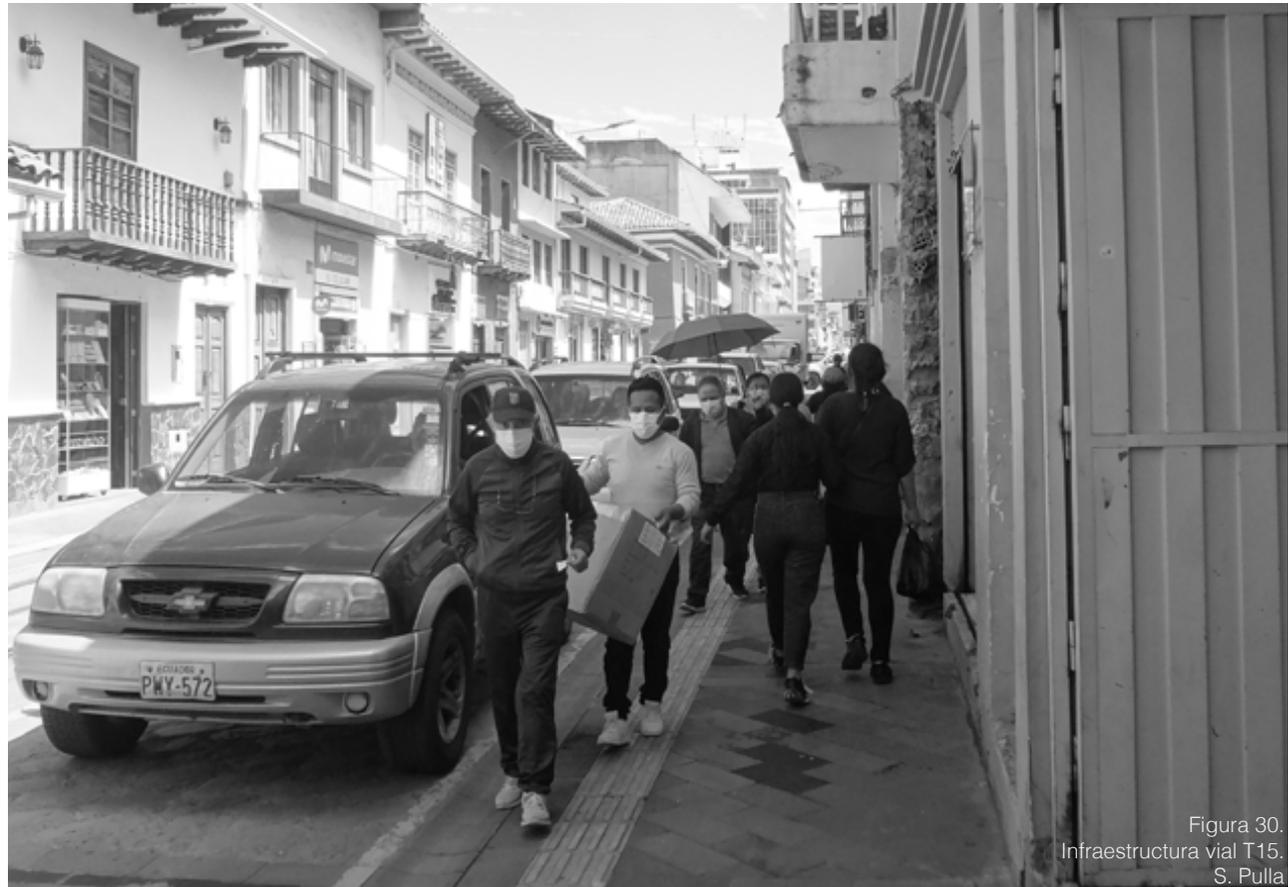
Figura 30.  
Infraestructura vial T15.  
S. Pulla

La infraestructura vial es el espacio físico sobre el cual podemos trasladarnos. Para poder tener una buena experiencia al caminar se necesita espacios amplios, que se encuentren en buen estado, sin obstáculos, accesibles para todos, y que puedan protegernos contra las variaciones del clima.

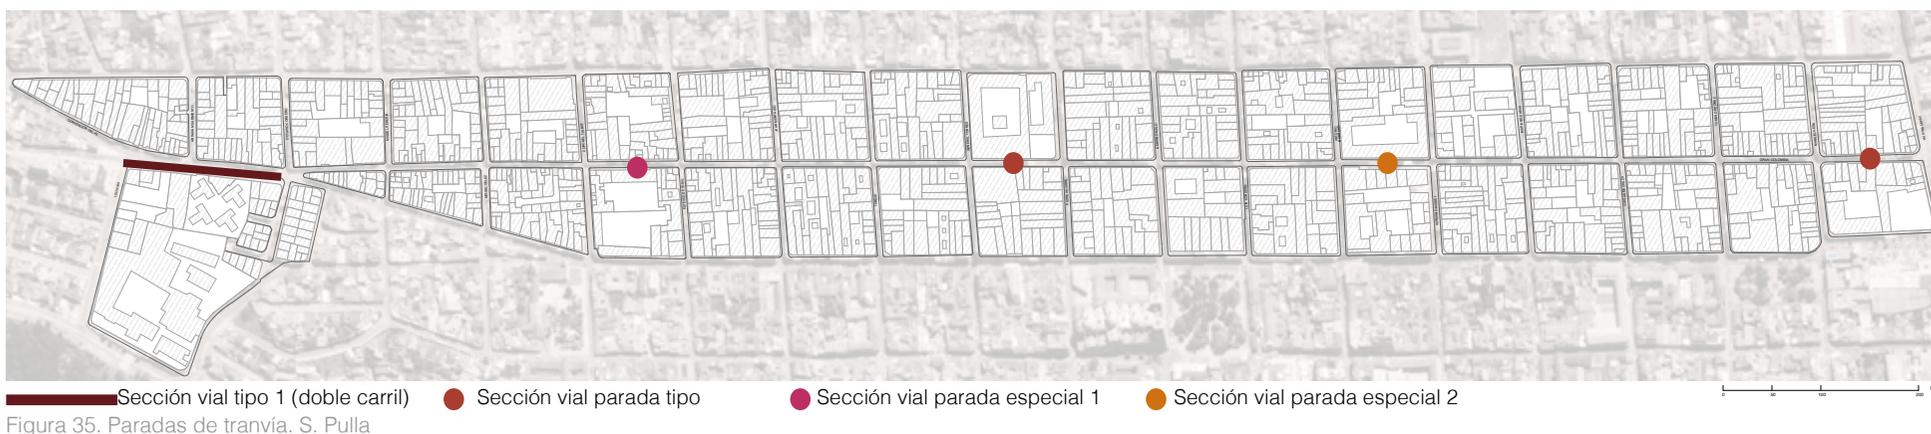
En los tramos que se encuentran las paradas de tranvía se puede observar que la acera en donde esta se ubica la parada se encuentra elevada de la calzada y además, posee mayor dimension que el resto de aceras a lo largo del eje estudiado.

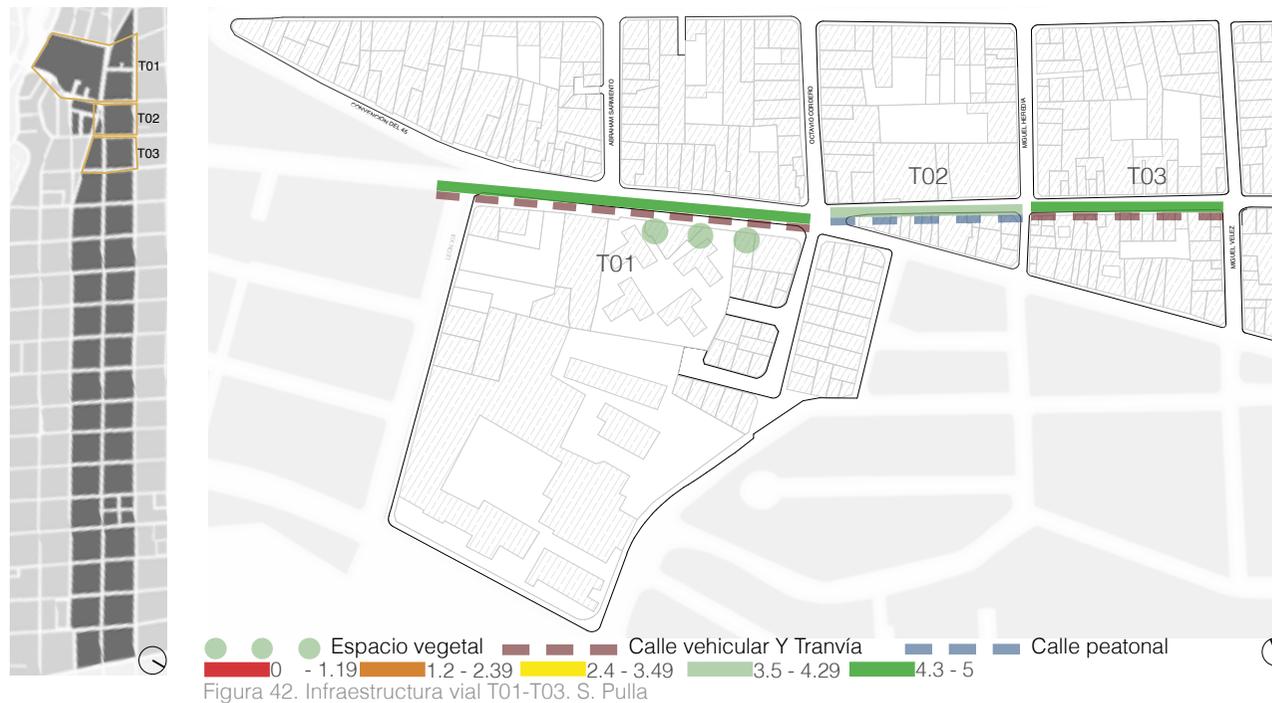
A lo largo de la calle analizada, las aceras se encuentran en el mismo nivel que la calzada ayudando a que la calle sea más accesible para todo tipo de personas.

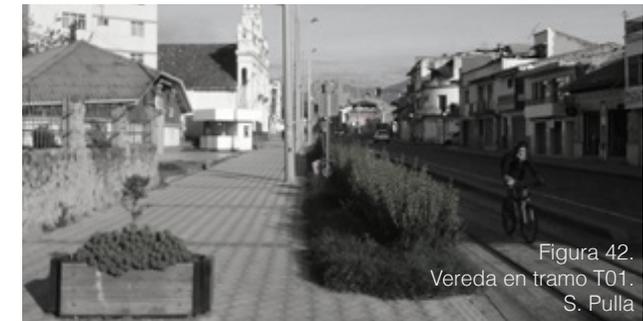
## Infraestructura vial tramos T01 - T03

En los primeros tramos hay una mezcla entre calles peatonales y vehiculares que hacen variar sus calificaciones en las fichas levantadas.

Es de los tramos más completos, cuenta con vegetación que separa la cebra del carril del vehículo privado y del tranvía, además de mantener una medida de aceras amigable para el peatón.

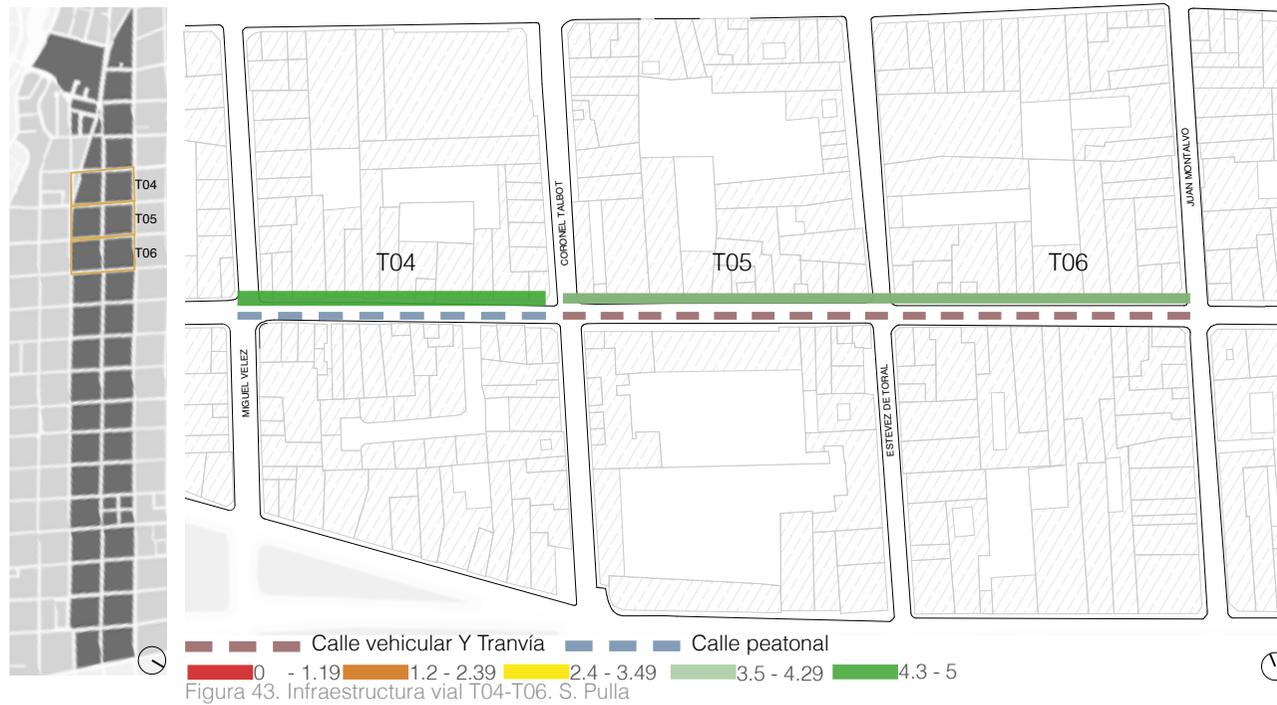
# Infraestructura vial tramos T04 - T06

El cambio entre calles peatonales y aquellas que comparten su sección con el automóvil nos evidencia que si se puede resolver un eje importante otorgando espacio al ciudadano.

Podemos observar nuevamente en la figura 44 que la calle debido a su espacio libre vuelve a ser una calle peatonal solo con el paso del tranvía y vehículos pertenecientes a las casas del tramo.

La materialidad de los pisos en los diferentes tramos de evidencia, en este tramo en concreto la piedra se mezcla con un material deslizante que no es el mejor para circular.

Los espacios destinados al peatón son de buena factura, se debe a que es un proyecto

relativamente nuevo. Sin embargo, los espacios de las aceras cercanas al vehículo privado cuentan siempre con el espacio mínimo, no mayor a 1,20m.

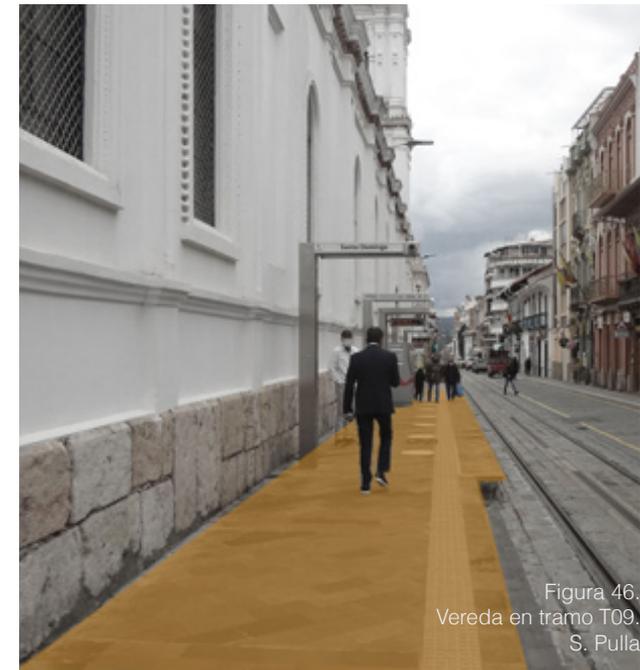
Los tramos guardan ciertas características comunes, un suelo mixto con un material algo deslizante, una vereda notoriamente más espaciosa que otra. Sin embargo, todo se encuentra bien mantenido y de esa manera lo perciben los usuarios entrevistados.

A lo largo del tramo las aceras se encuentran en el mismo nivel que la calzada ayudando

a que la calle sea más accesible para todo tipo de personas. Y mantienen un ancho continuo sin dejar espacios ciegos en el trayecto a recorrer.

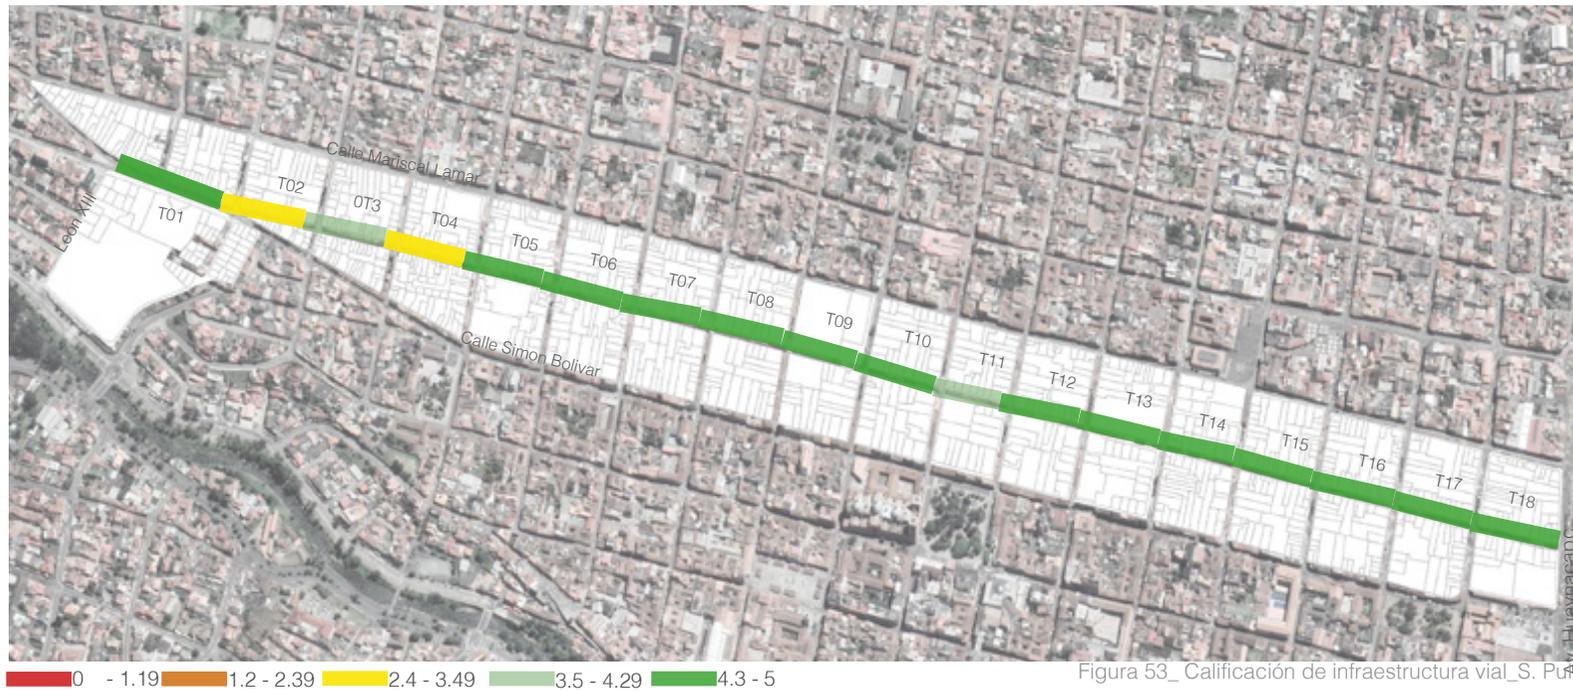
# Calificación infraestructura vial

A pesar de estas observaciones, el eje en general poseé una buena calificación, siendo la infraestructura vial uno de los puntos a calificar con mayor puntuación.

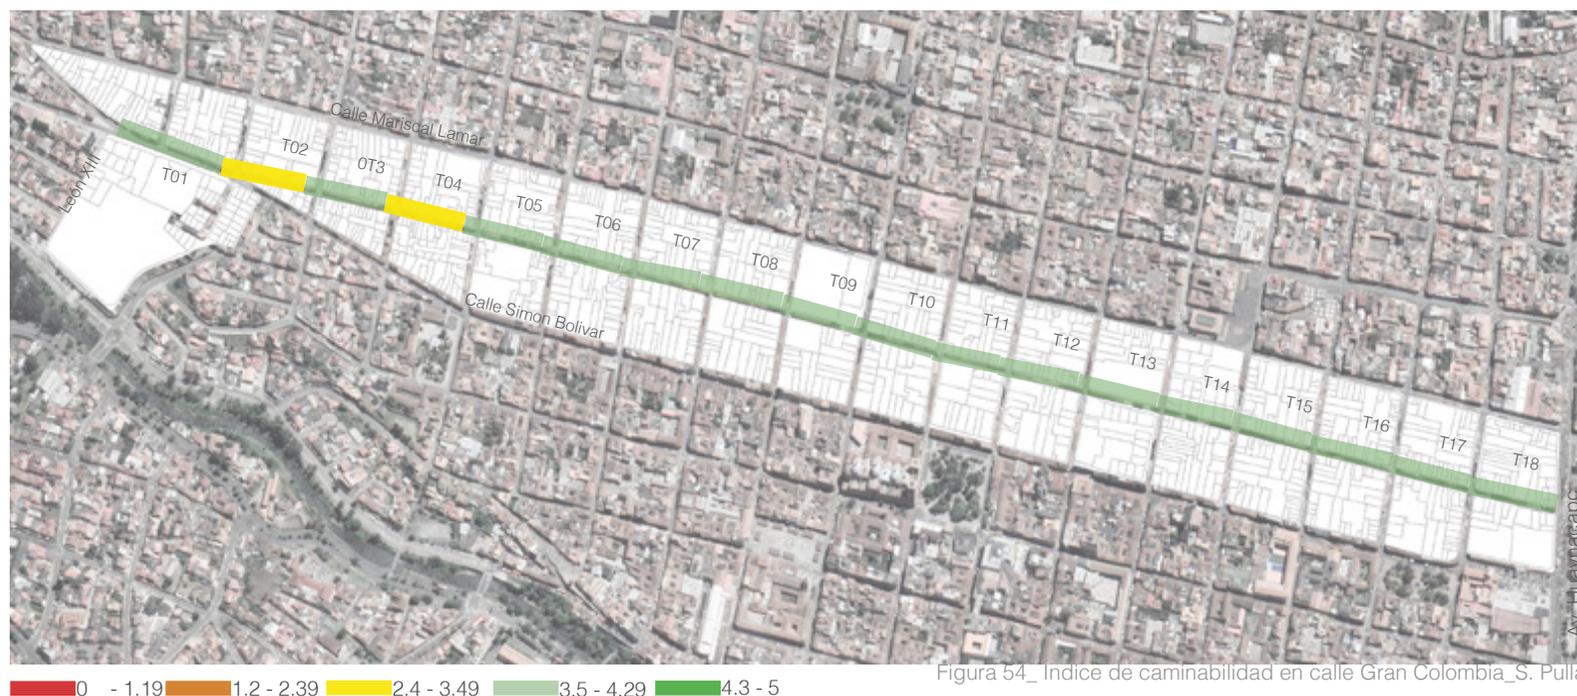
# Índice de caminabilidad a lo largo del eje tranviario en la calle Gran Colombia

los puntos fuertes para la caminabilidad son: la infraestructura vial y la mixticidad de usos. Los puntos calificados menos favorables por otro lado son, la seguridad y la cliad ambiental.

Podemos observar que la calificación es bastante constante con la excepción de los tramos T02 y T04 en donde la calificación de caminabilidad baja, lo que es importante ya que estos tramos corresponden a las 2 calles peatonales existentes y a las de menor tamaño entre edificaciones.

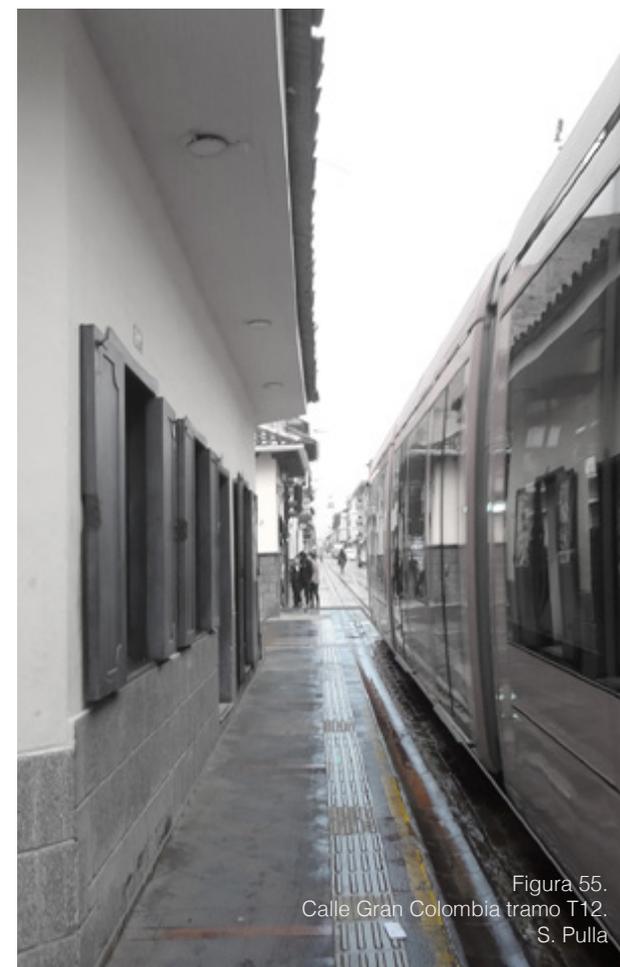
Figura 55.  
Calle Gran Colombia tramo T12.  
S. Pulla

Esto se corresponde con otros resultados, como la estrechez de las veredas (Ver figura 55) y las acotaciones de las personas al referirse a la proximidad con el tráfico.

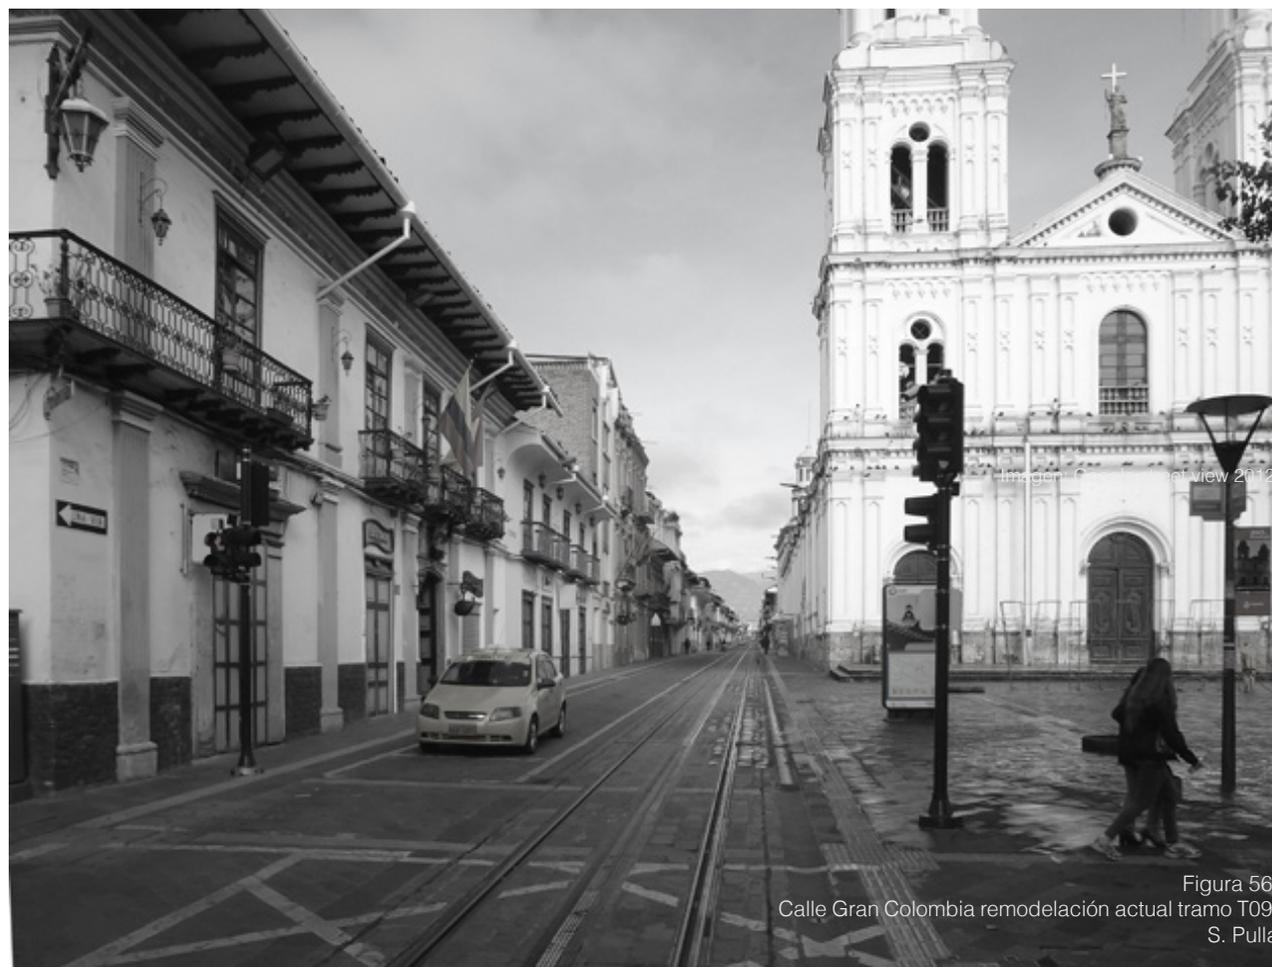
Figura 56.  
Calle Gran Colombia remodelación actual tramo T09.  
S. Pulla

En consecuencia, se puede decir que la hipótesis planteada sobre “Como se ha visto influenciado el índice de caminabilidad en los ejes tranviarios del centro histórico de Cuenca” es positiva porque cumple con los parámetros mínimos de construcción, más no por el diseño, ya que no sobresale y en ciertos lugares, el espacio dedicado al usuario de la ciudad y parece un remanente del diseño vial. como podemos observar en la imagen actual de un tramo del eje analizado (figura 56) en donde claramente se aprecia que por dar cavida al vehiculo privado dentro de un tramo que no poseé la dimension suficiente esto deja el espacio para el patón sumamente reducido.

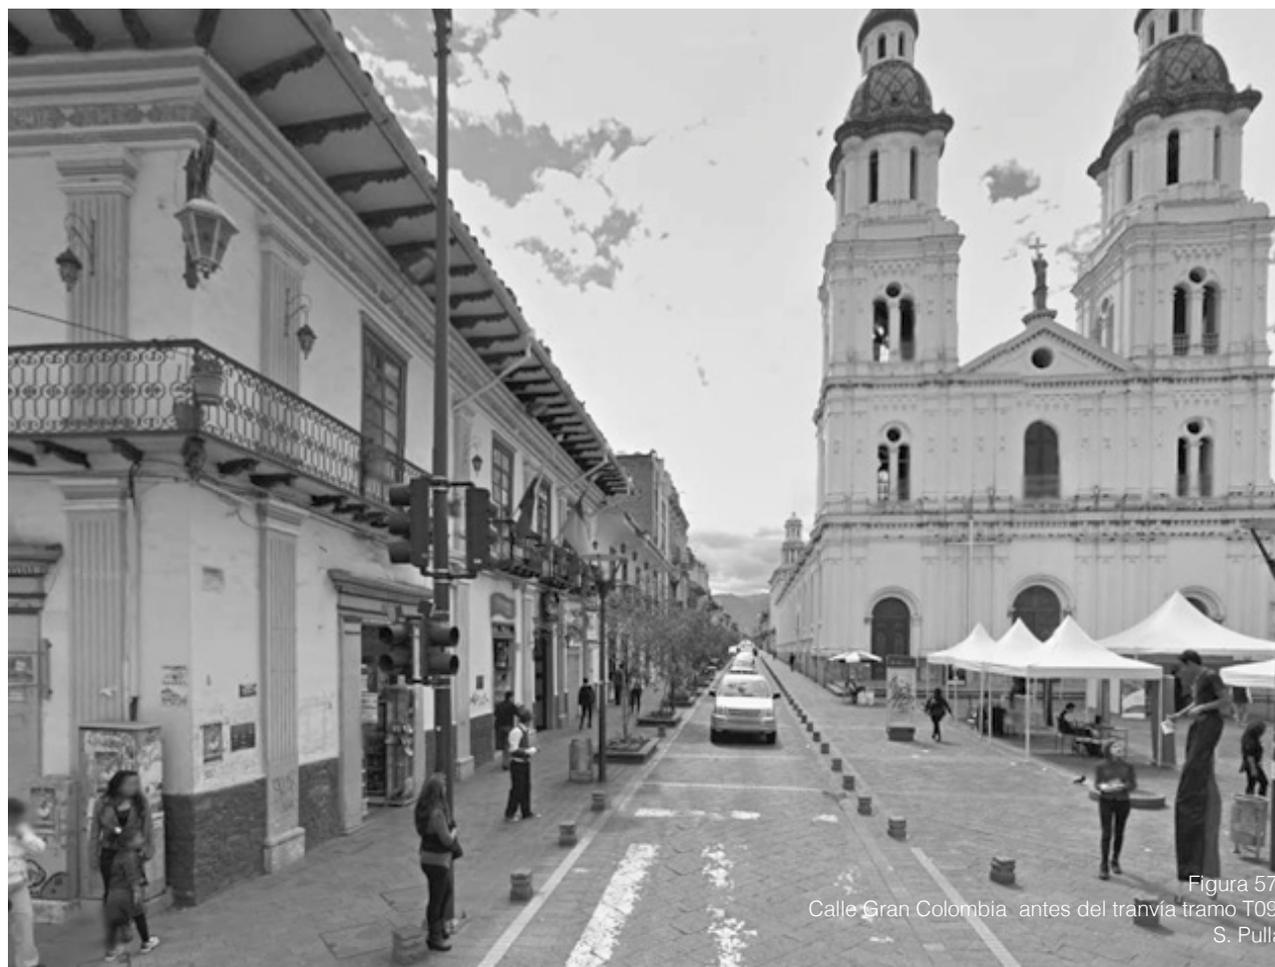
Figura 57.  
Calle Gran Colombia antes del tranvía tramo T09.  
S. Pulla

La importancia de este tema se debe a que la ciudad pasó por un proceso de construcción largo y económicamente alto para dar espacio a un nuevo modelo de transporte, en donde se esperaba que el resultado sea de mayor categoría al preexistente, ya que anteriormente a la incursión del proyecto tranvía se había planeado este eje comercial con un solo carril vehicular debido al espacio, por lo tanto se debió diseñar este entorno urbano no solo con miras al vehículo motor.

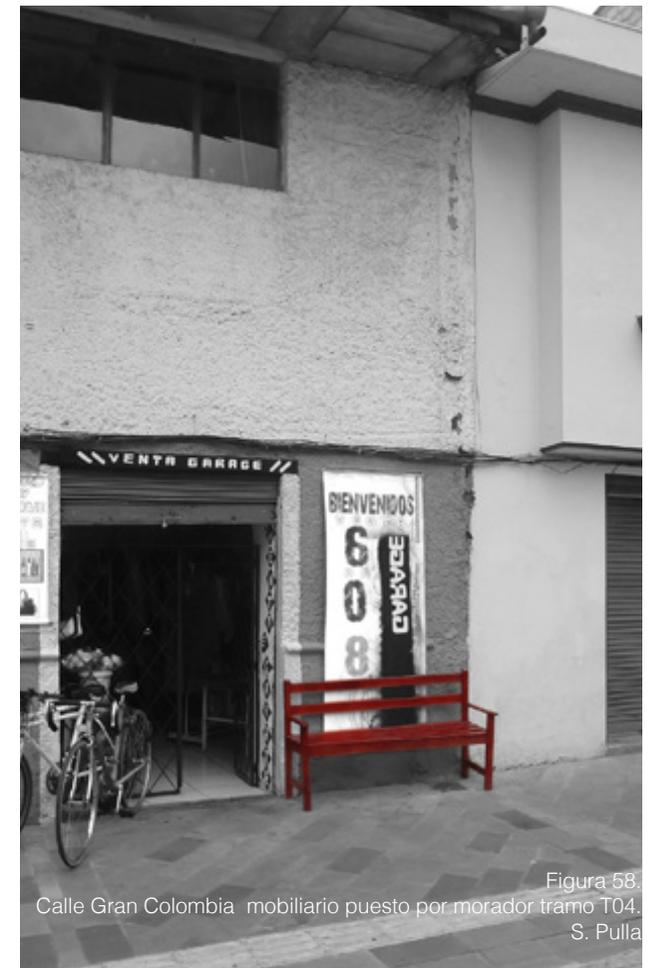
Figura 58.  
Calle Gran Colombia mobiliario puesto por morador tramo T04.  
S. Pulla

Esto no implica que las ideas de generar más espacios peatonales no funcionen, sino que depende de factores más allá de las normativas o proyectos, el ciudadano es aquel que debe apropiarse del espacio para que la ciudad responda a esta necesidad.

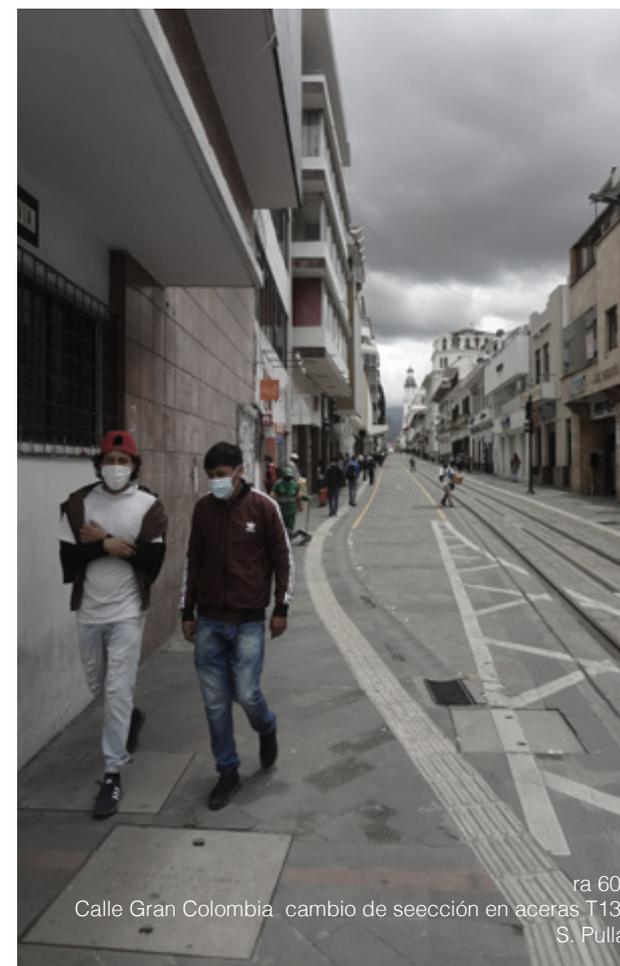
ra 60.  
Calle Gran Colombia cambio de sección en aceras T13.  
S. Pulla

Para mejorar la caminabilidad de este eje se propone la eliminación del carril vehicular, de esta manera se puede extender la acera conjunta, que como se ha mencionado anteriormente, es la más pequeña a lo largo del eje tranviario, además, para la ciclovia que actualmente comparte espacio con la calzada se destinaría un espacio propio, que sería una continuación a la ciclovia existente en el tramo T01.
