# Índice de Caminabilidad en el eje tranviario dentro del Centro Histórico de Cuenca

Proyecto final de carrera previo a la obtención del título de Arquitecto  
Autor: Juan Sebastián Pulla Alvarado  
Directora: Arq. Carla Marcela Hermida Palacios

2021

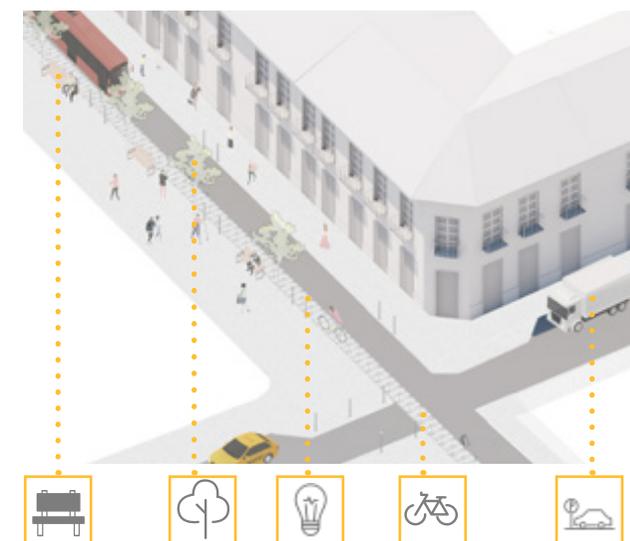
Figura 60. Recomendaciones generales S. Pulla

- Iluminación dedicada al peatón: la existencia de iluminación que se encuentra

en el tramo estudiado corresponde únicamente a iluminar la zona desde una altura poco práctica para los transeúntes, razón por la que se puede percibir cierta inseguridad a partir de algunas horas. Una iluminación dedicada al peatón, es decir, con luminarias más bajas, podría mejorar la percepción para los ciudadanos.

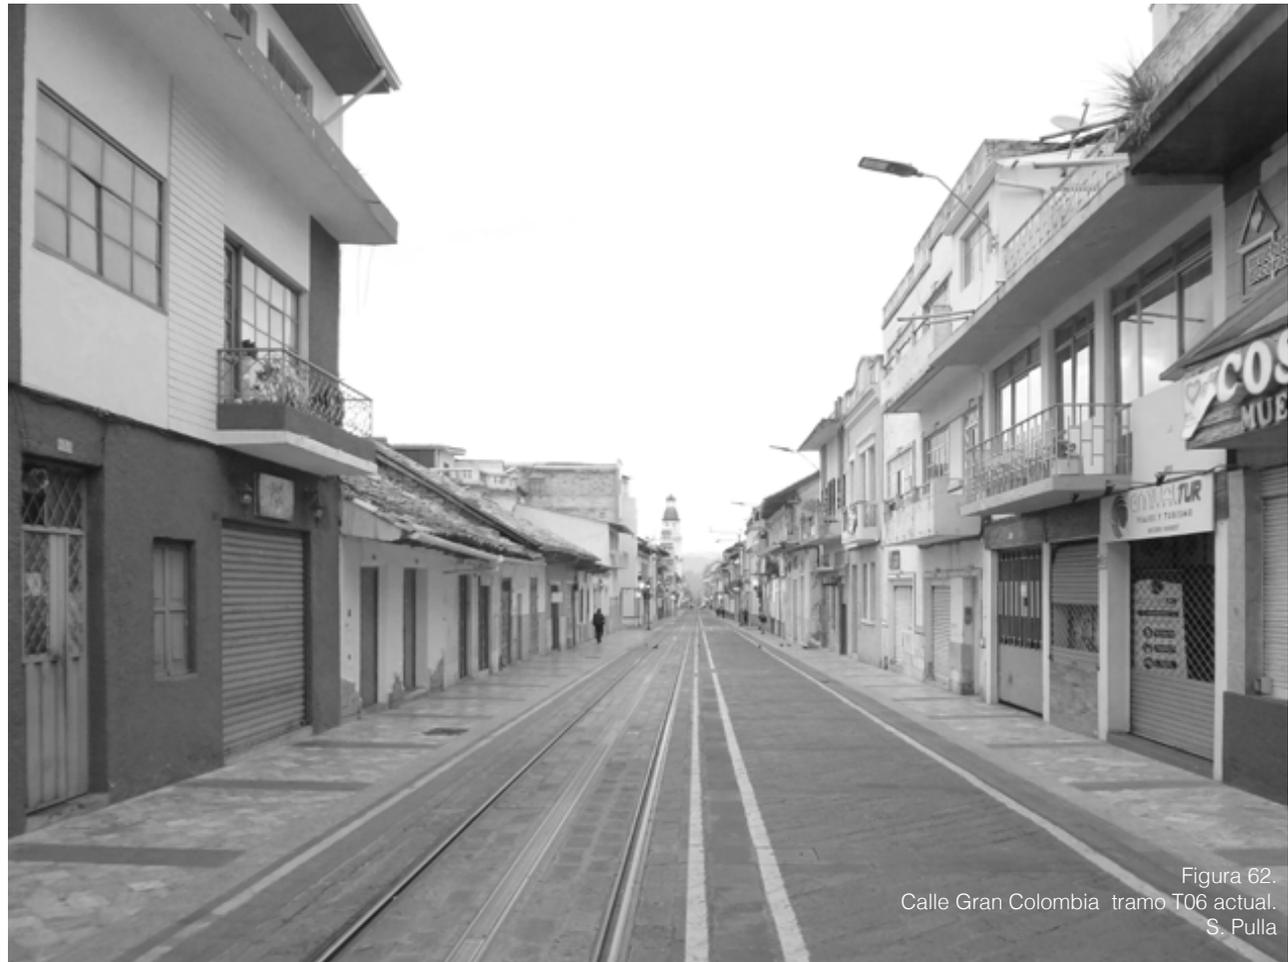
Figura 62.  
Calle Gran Colombia tramo T06 actual.  
S. Pulla

Además de verse reducido aún más por elementos como, la señalética, infraestructura para el mismo tranvía e infraestructura para el tránsito motor.

Por esta razón se propone combinar el espacio del vehículo con esta vereda continua creando así un espacio amplio en donde los transeúntes puedan circular de una mejor manera y adicionando elementos que mejoren el ambiente para el peatón.

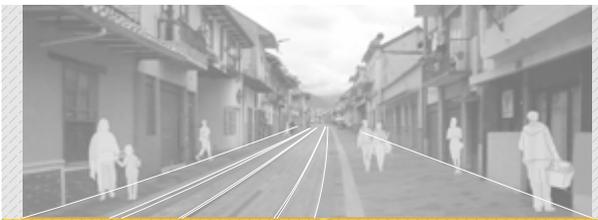
Figura 65. Sección vial tramo T04 actual. S. Pulla

1.2      2.8      3.0  
Espacio    Espacio    Espacio  
peatonal   tranvía    peatonal

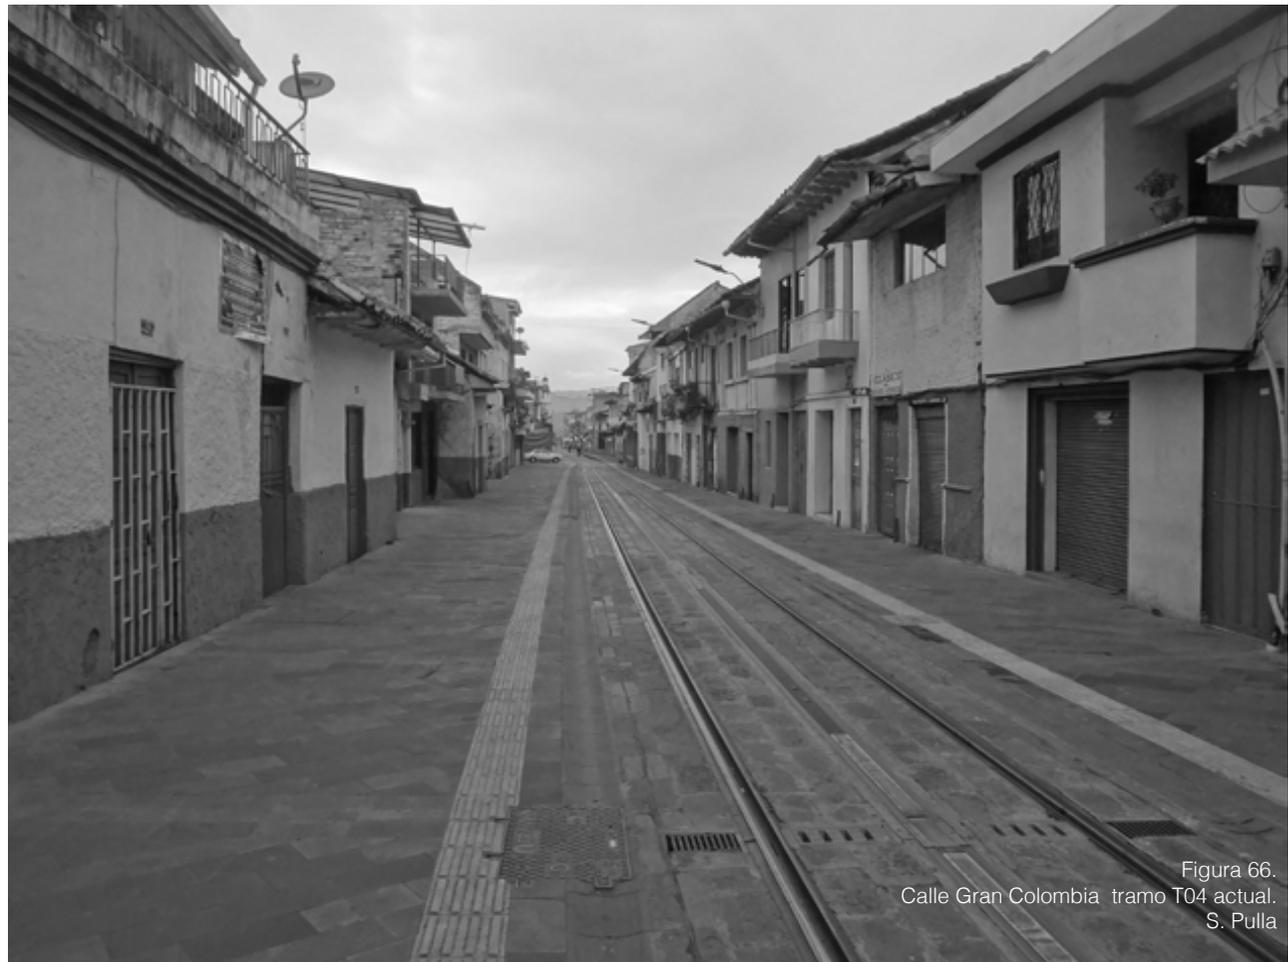
Figura 66.  
Calle Gran Colombia tramo T04 actual.  
S. Pulla

Existen actualmente dos tramos peatonales, (los tramos T02 y T04), estos cuentan con distancias entre edificaciones pequeñas, de 6.6m aproximadamente, por lo que no se pudo mantener el espacio para el vehículo privado y tranvía, se dejó solo el lugar del tranvía y dos aceras de mejor dimensión.

Estos tramos peatonales se han convertido en una referencia para promover que los tramos posteriores mantengan las mismas cualidades y de esta manera trabajar con un eje peatonal diseñado para el ciudadano.

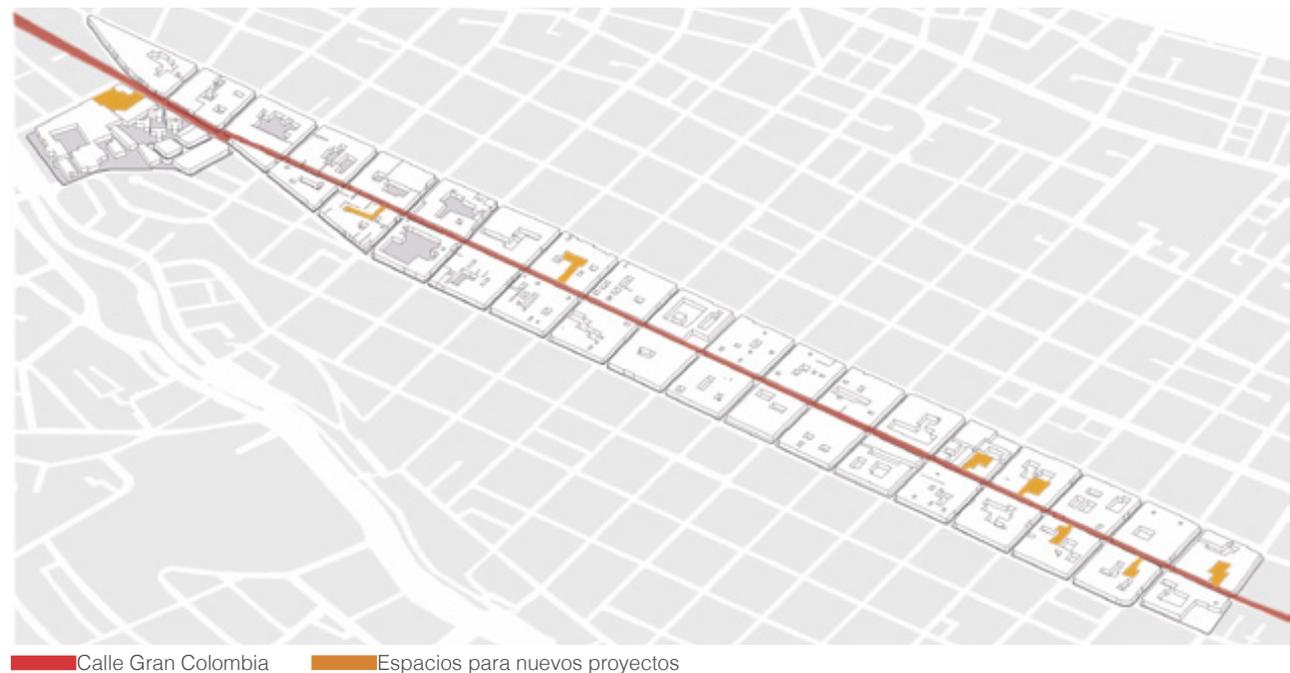
Figura 69.  
Nuevos espacios libres para proyectos de conectividad.  
S. Pulla

Sin embargo, existen actualmente algunos parqueaderos que dan salida a la calle Gran Colombia, por lo que al volverla peatonal, estos espacios se convierten en potenciales lugares para generar proyectos que sean focos de atracción para la gente, como se planteó en el 2018, la remodelación del colegio Febres Cordero, parte del proyecto Cuenca Red.

De la misma manera se podría proponer nuevos puntos de reunión o proyectos de centro de manzana los que le darían mucha más vida a este eje importante del Centro Histórico ya que se liberaría espacio que actualmente es ocupado por vehículos en la mañana y sin un uso después de la tarde, ayudando a crear un ambiente de calidad para los ciudadanos.

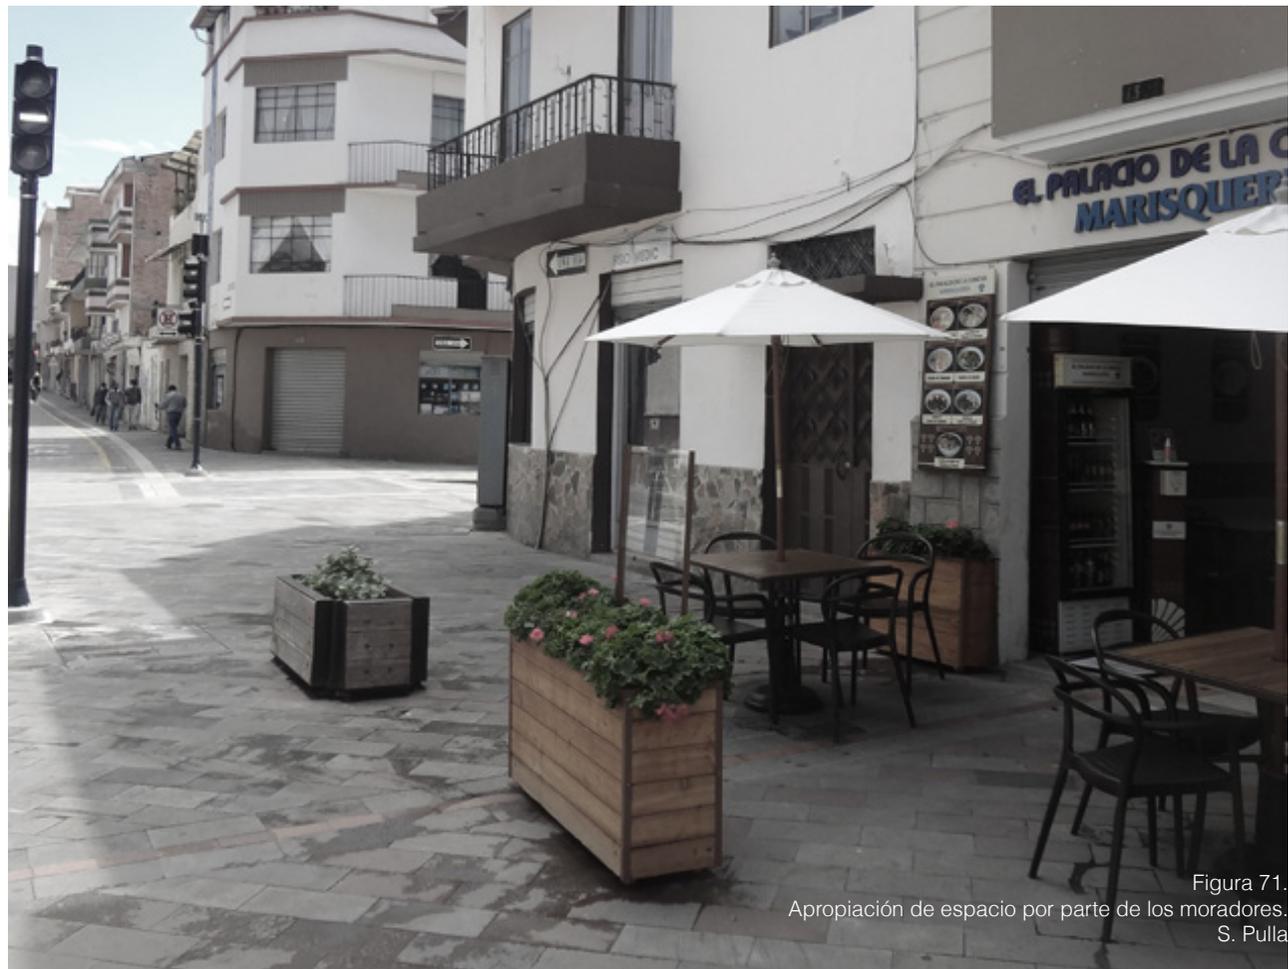
Figura 71.  
Apropiación de espacio por parte de los moradores.  
S. Pulla

Finalmente, los lineamientos que se proponen se han tomado a partir de los resultados obtenidos en el proyecto y sobre todo pensando en el cumplimiento de la hipótesis que se plantea en donde la importancia del ciudadano es lo más importante, el cual, lamentablemente ha sido desplazado de los proyectos que se han generado en la ciudad, pero que todavía estamos a tiempo de ejercer un cambio positivo, pero para eso los moradores deben apropiarse más del espacio, (ver figura 71)
