# CENTRO DE ACOGIDA PARA PERSONAS MIGRANTES EN ESTADO DE VULNERABILIDAD EN LA CIUDAD DE CUENCA

FACULTAD DE DISEÑO, ARQUITECTURA Y ARTE | ESCUELA DE ARQUITECTURA

Proyecto Final de Carrera previo a la obtención de título de Arquitecto

Cuenca, Ecuador, 2022

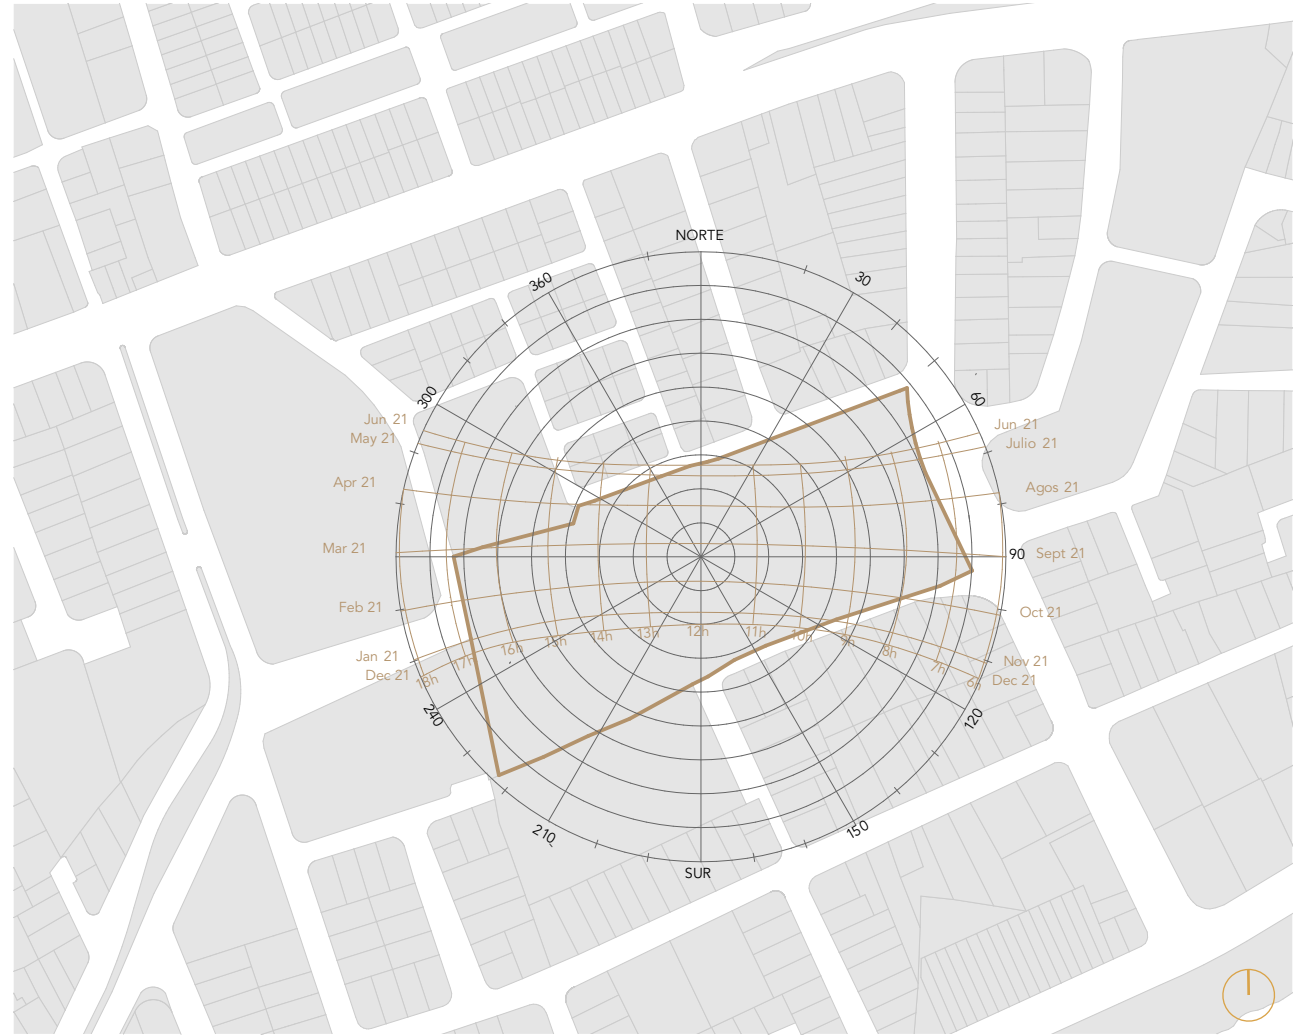
**FIG 32.** Soleamiento. **Fuente:** Elaboración propia.

Es de suma importancia analizar la orientación del sitio y su relación con la incidencia solar, la mayor parte del proyecto arquitectónico y su programa será de espacios para el descanso de los usuarios del centro.

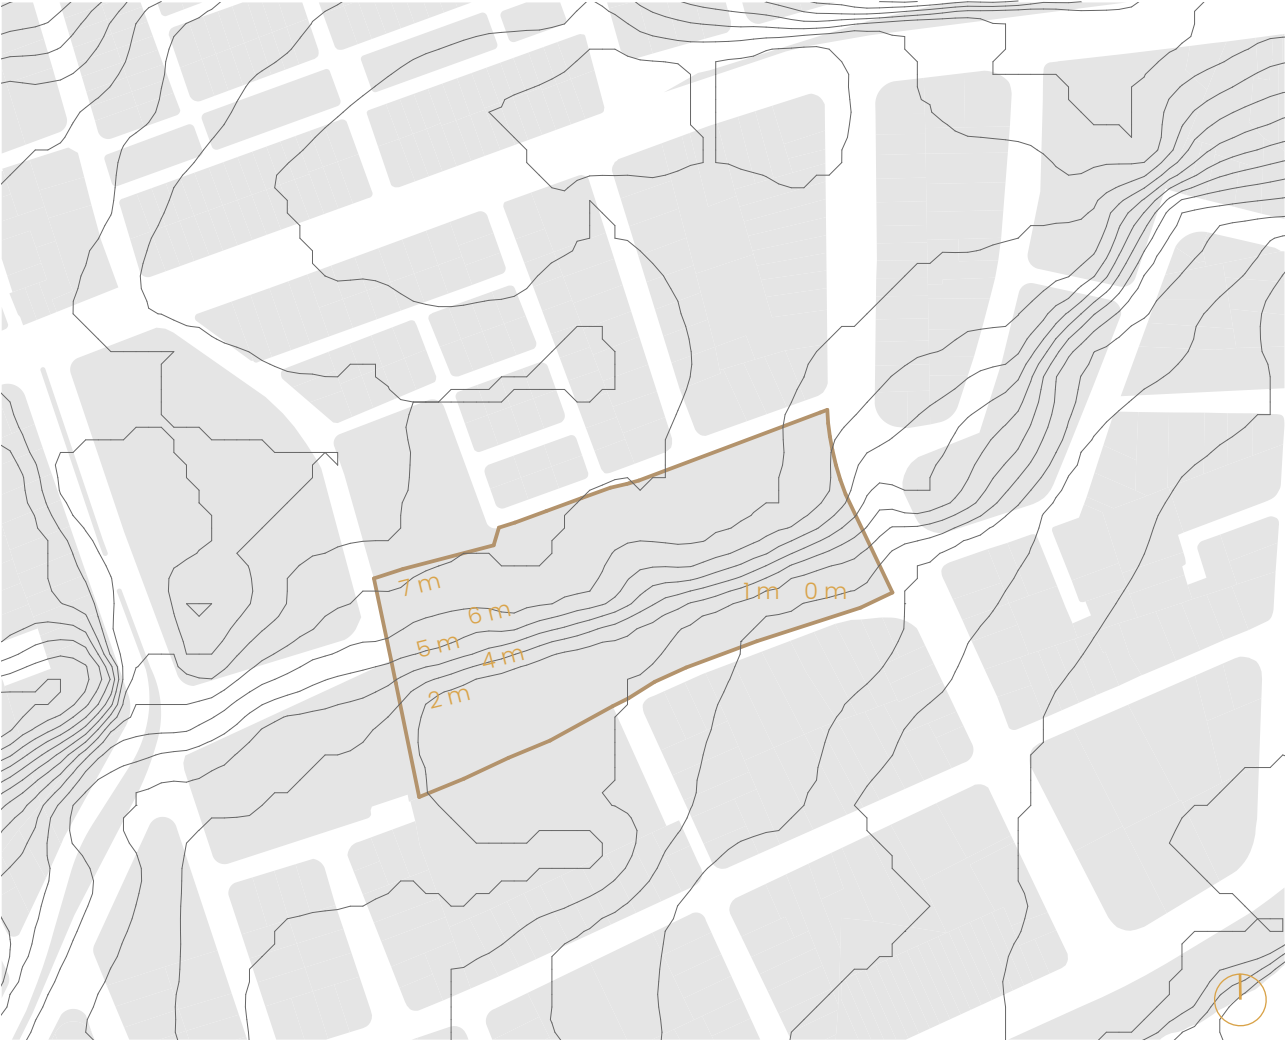
En la parte media del terreno las curvas se encuentran cercanas una con otra, eso indica mayor pendiente en todo ese tramo. Debido a la disposición de las curvas de nivel, existe dos niveles tanto superior como inferior, en la parte superior se puede aprovechar de las visuales hacia el perfil montañoso.

FIG 34. Curvas de nivel.  
Fuente: Elaboración propia.

Al desarrollar el proyecto arquitectónico se debe tener mayor cuidado al trabajar con la topografía sin perjudicar la integridad del mismo, generando adaptabilidad de espacios a diseñar en el terreno.

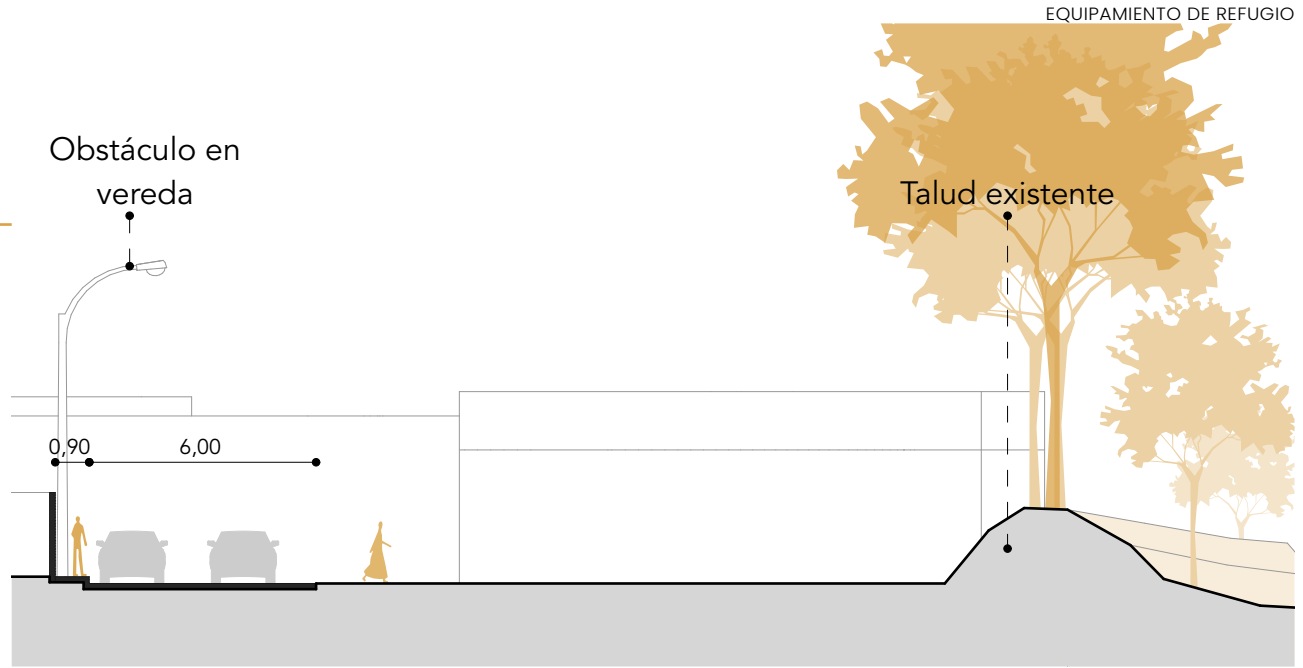
SECCIÓN VIAL 1 estado actual  
Escala 1:200

FIG 39. Sección vial 1, actual. Fuente: Elaboración propia.

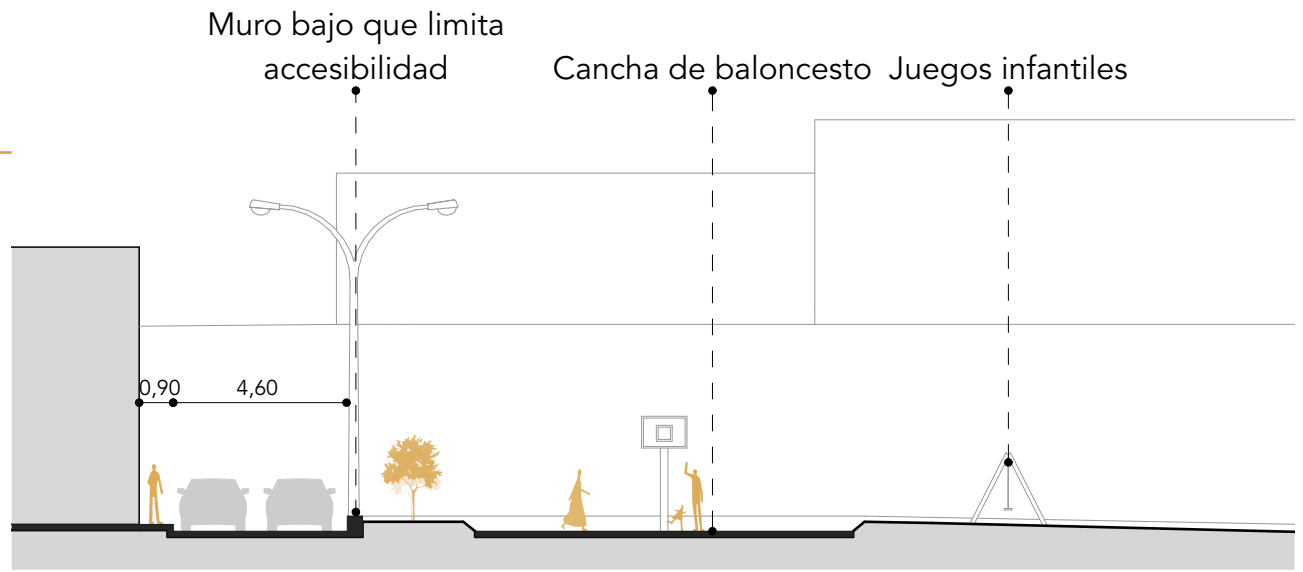
SECCIÓN VIAL 3 estado actual  
Escala 1:200

FIG 43. Sección vial 3, actual. Fuente: Elaboración propia.

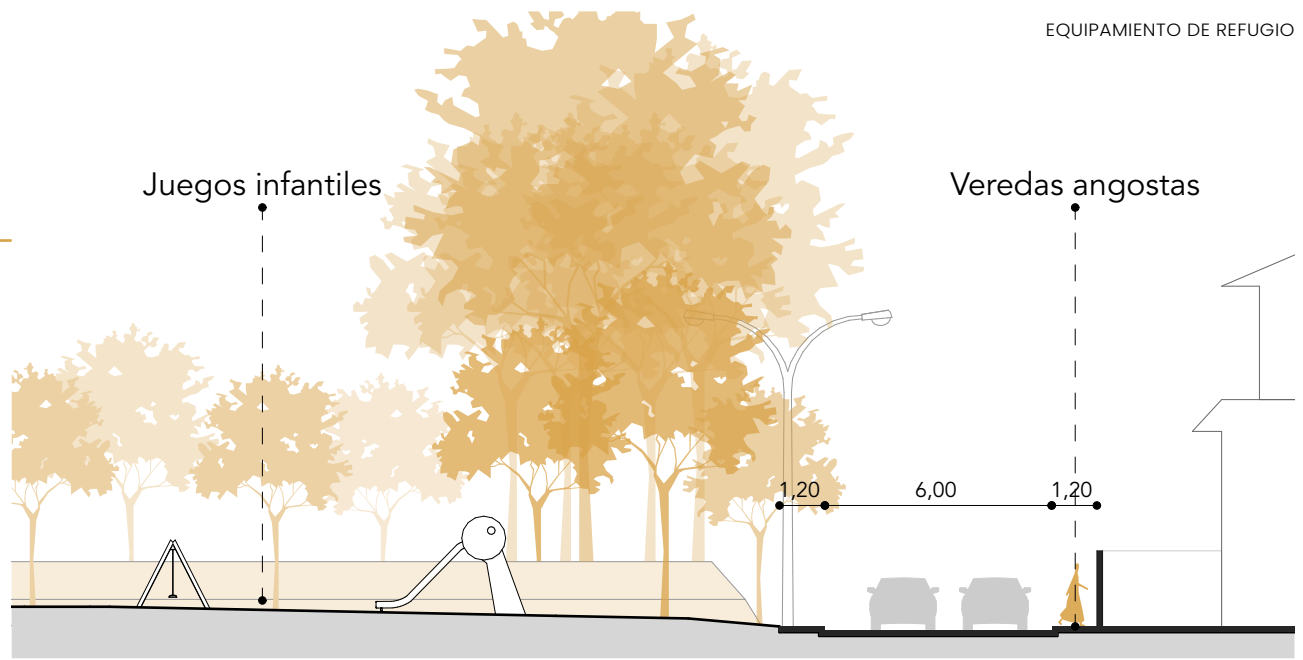
SECCIÓN VIAL 5 estado actual  
Escala 1:200

FIG 47. Sección vial 5, actual. Fuente: Elaboración propia.

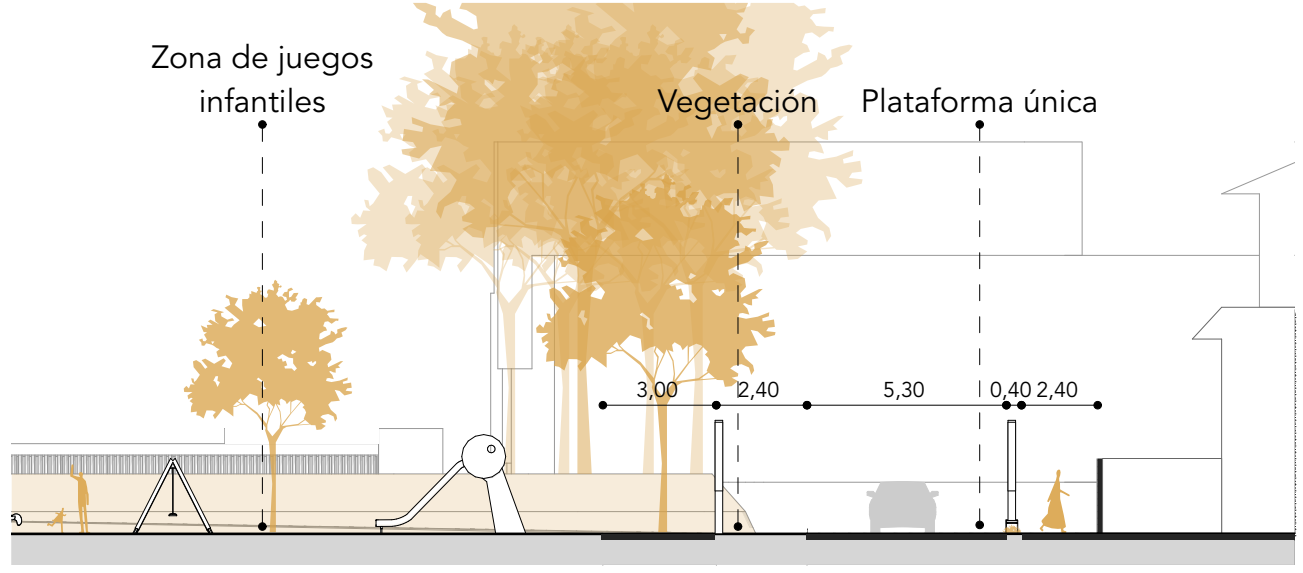
SECCIÓN VIAL 5 propuesta  
Escala 1:200

FIG 48. Sección vial 5, propuesta. Fuente: Elaboración propia.

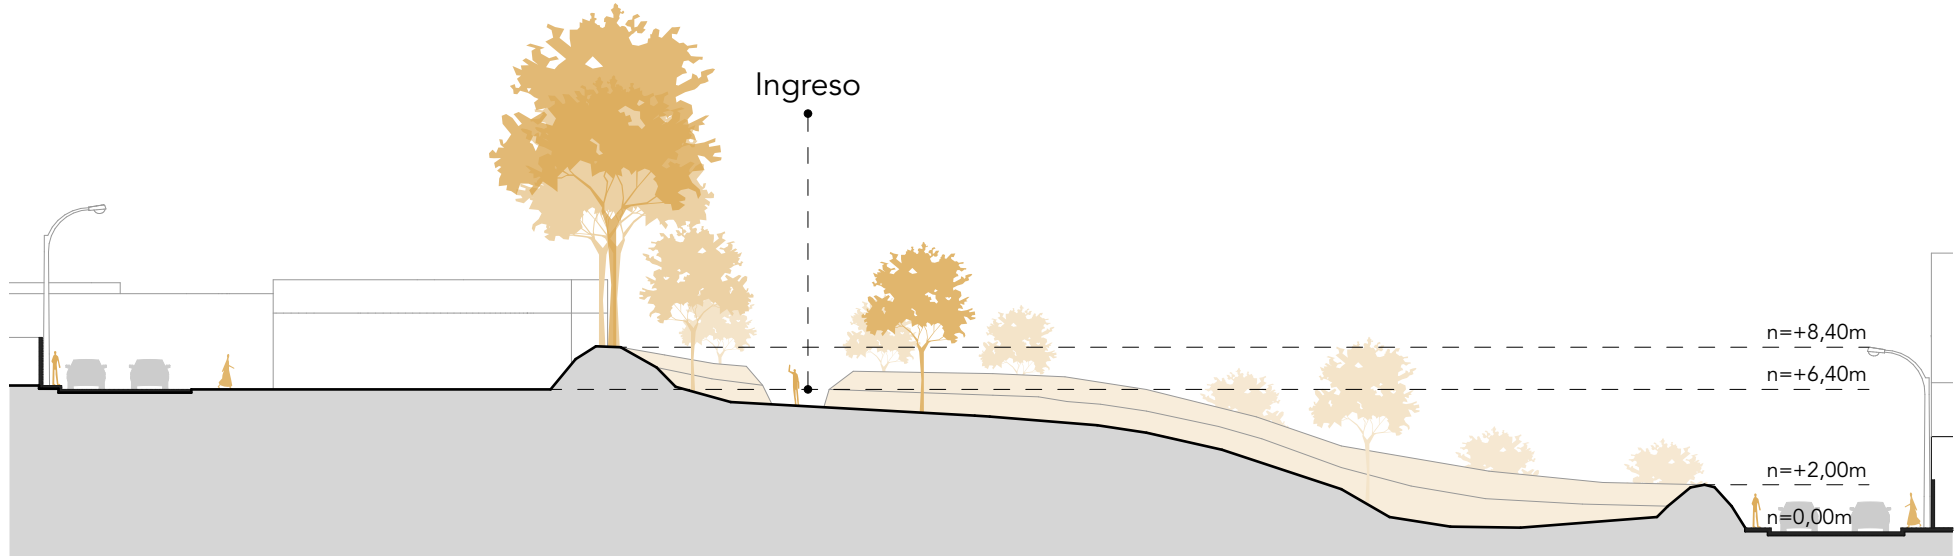
SECCIÓN E-E' estado actual  
Escala 1:200

FIG 49. Sección E-É, actual. Fuente: Elaboración propia.

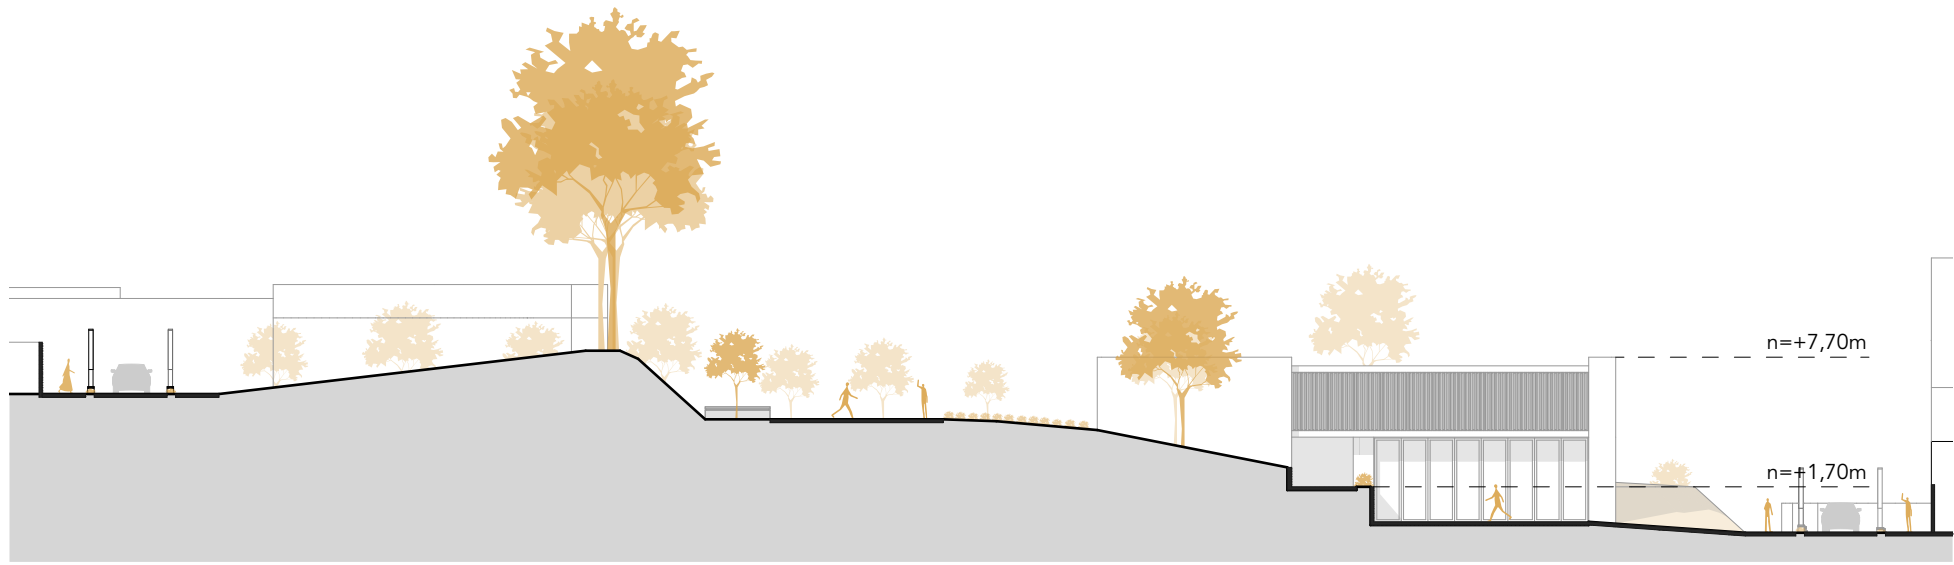
SECCIÓN E-E' propuesta  
Escala 1:200

FIG 50. Sección E-É, propuesta. Fuente: Elaboración propia.

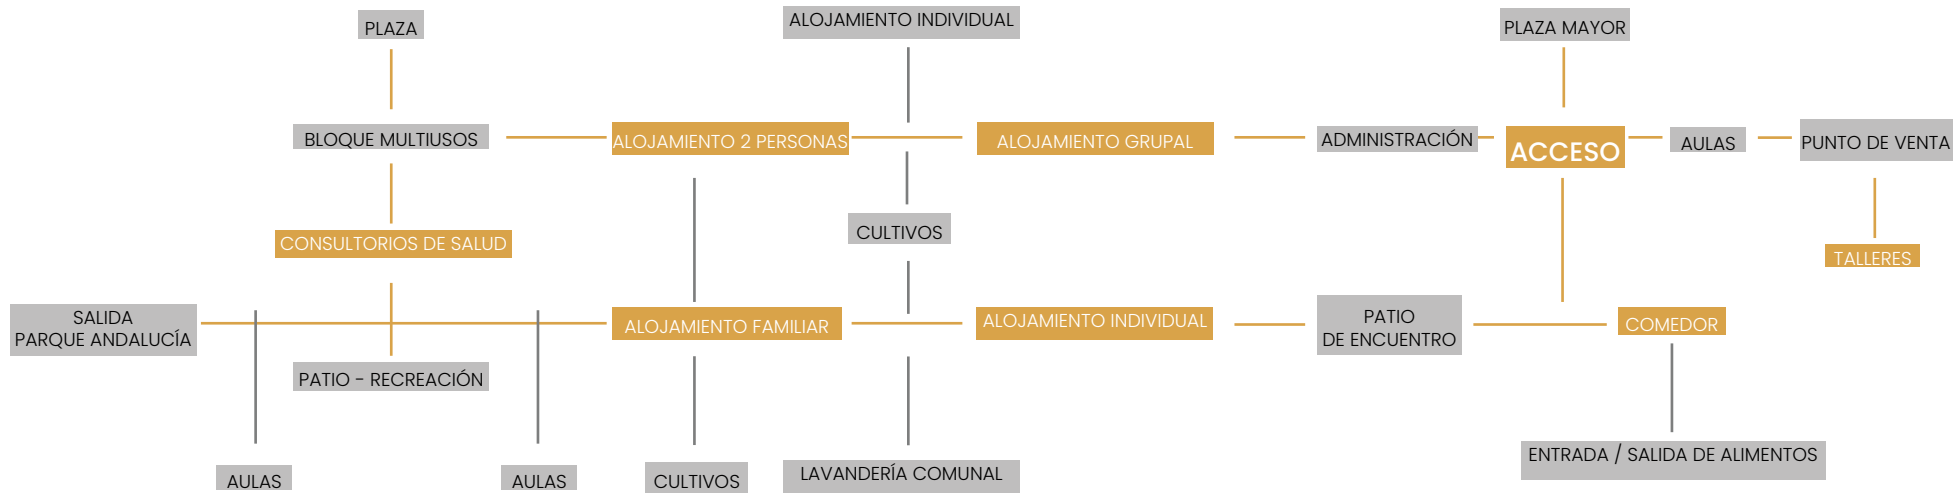
FIG 54. Organigrama funcional del proyecto. Fuente: Elaboración propia.

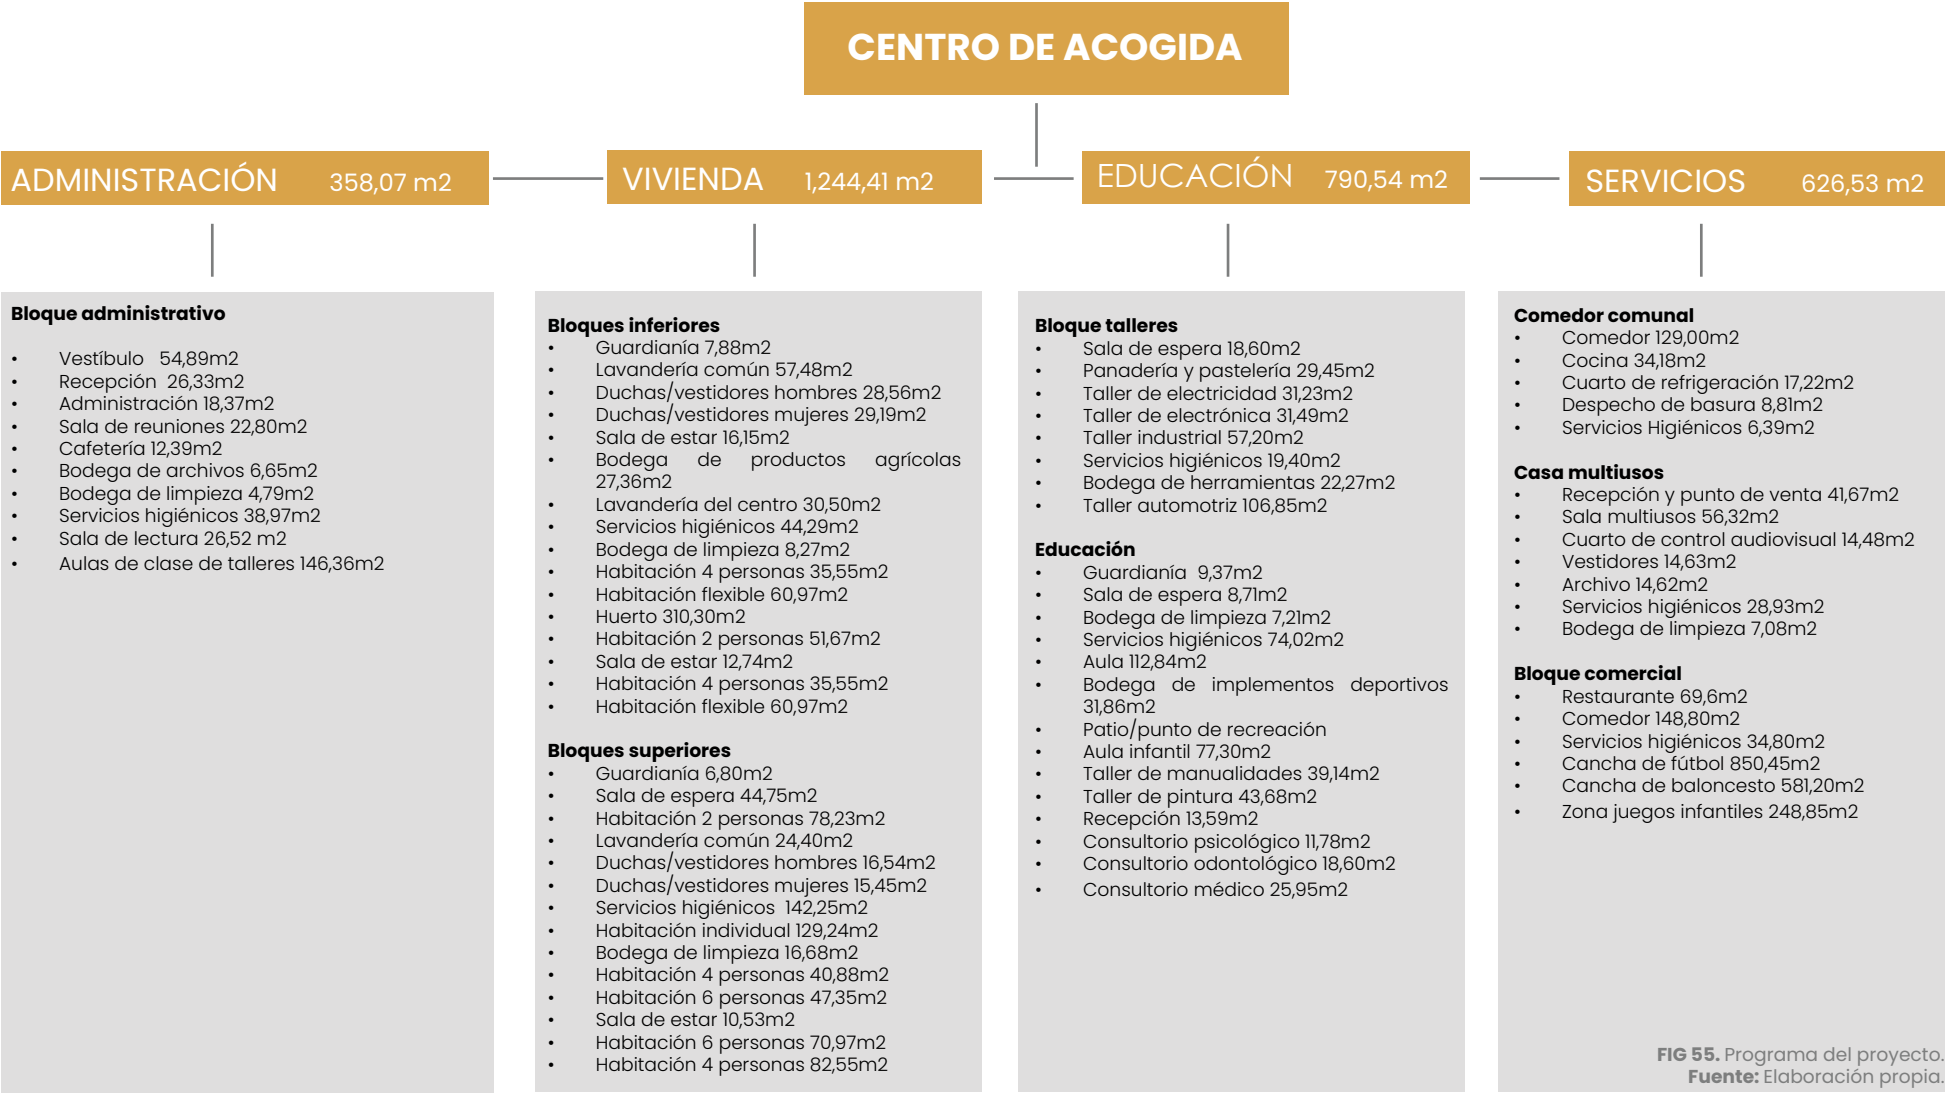
FIG 55. Programa del proyecto. Fuente: Elaboración propia.

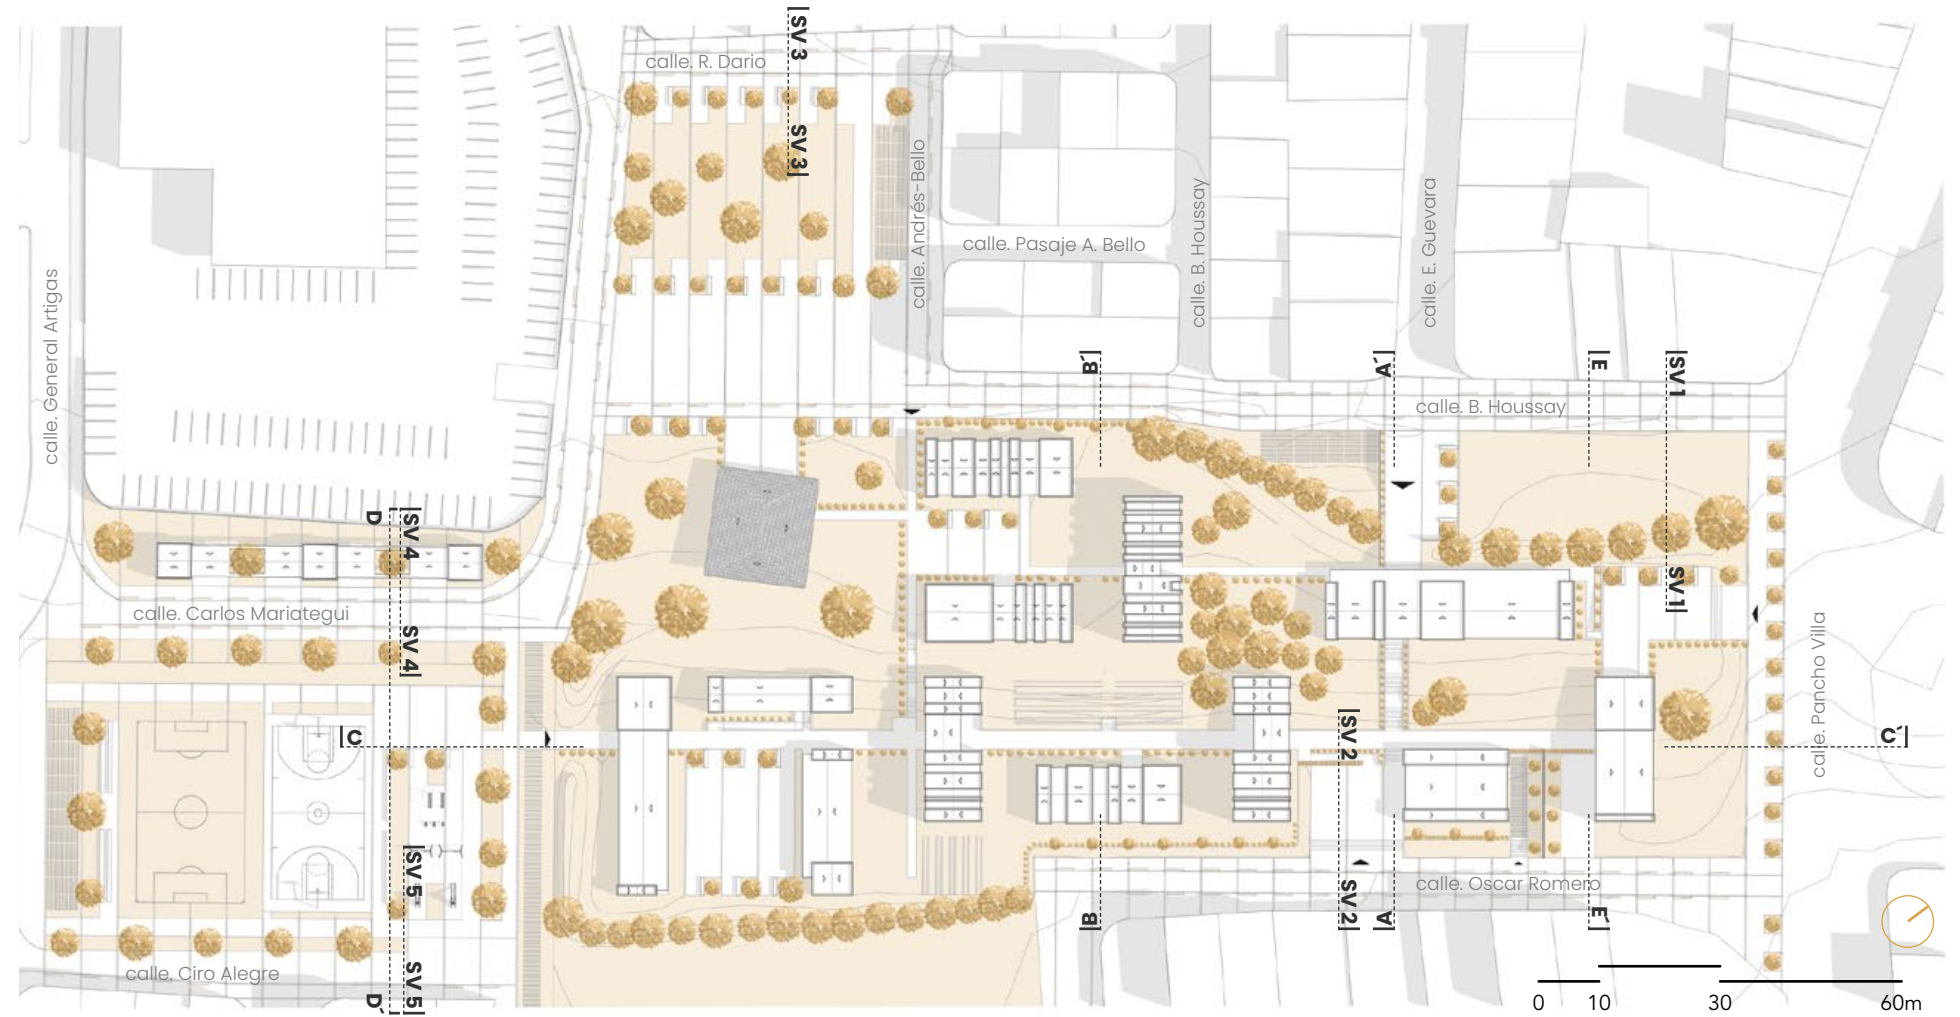
PROPUESTA | escala 1:1250

**FIG 65.** Emplazamiento. **Fuente:** Elaboración propia.

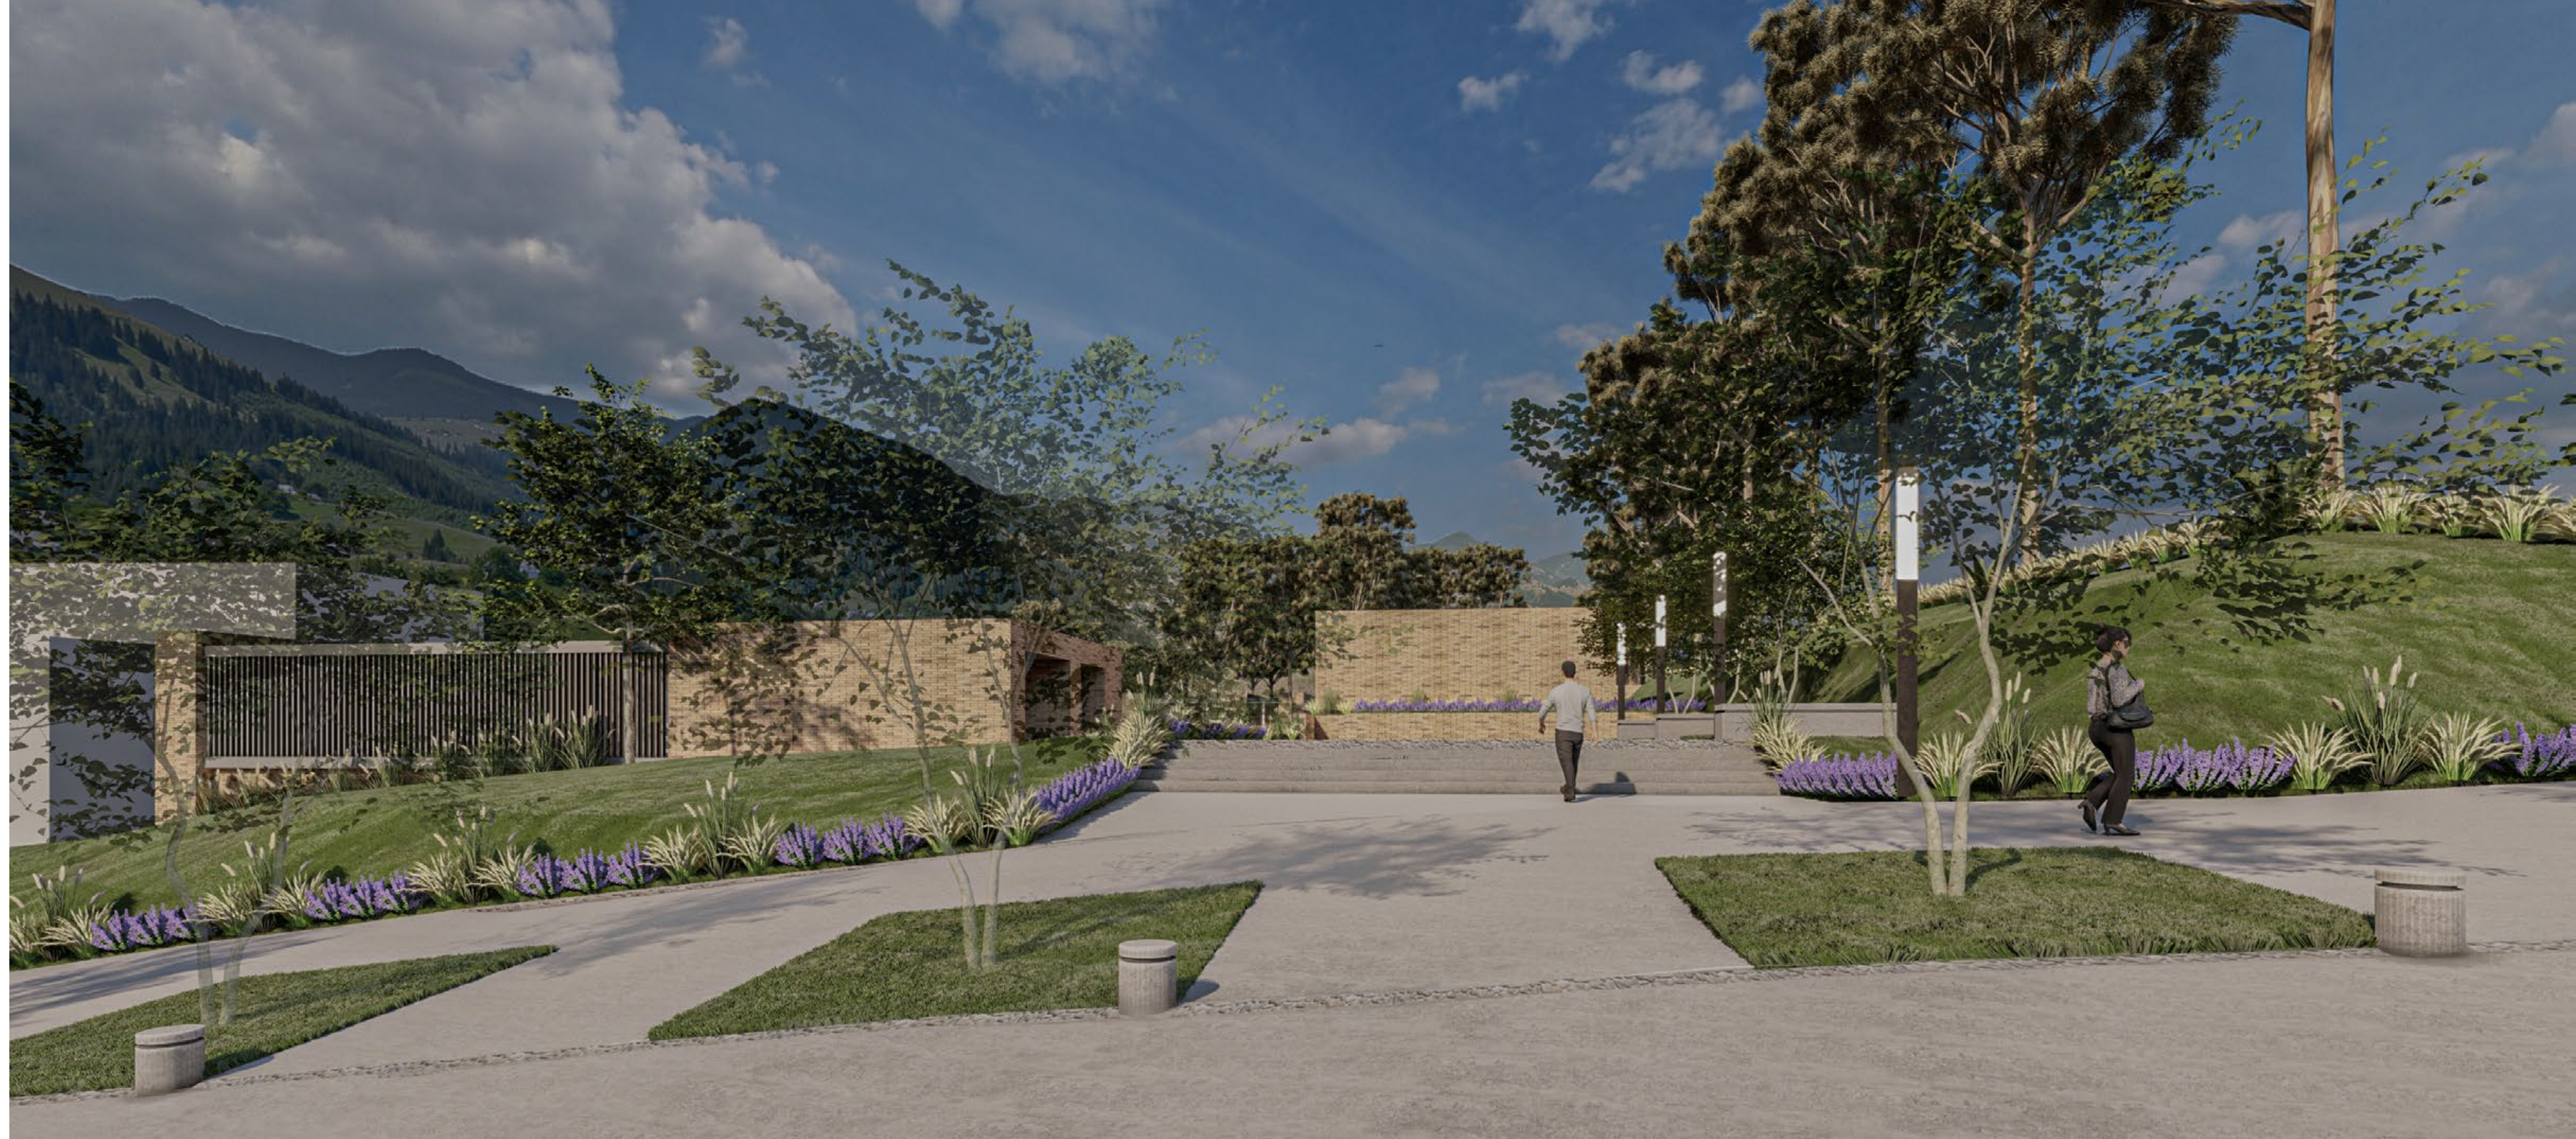
Planta baja

# BLOQUE TALLER

Escala: 1:300

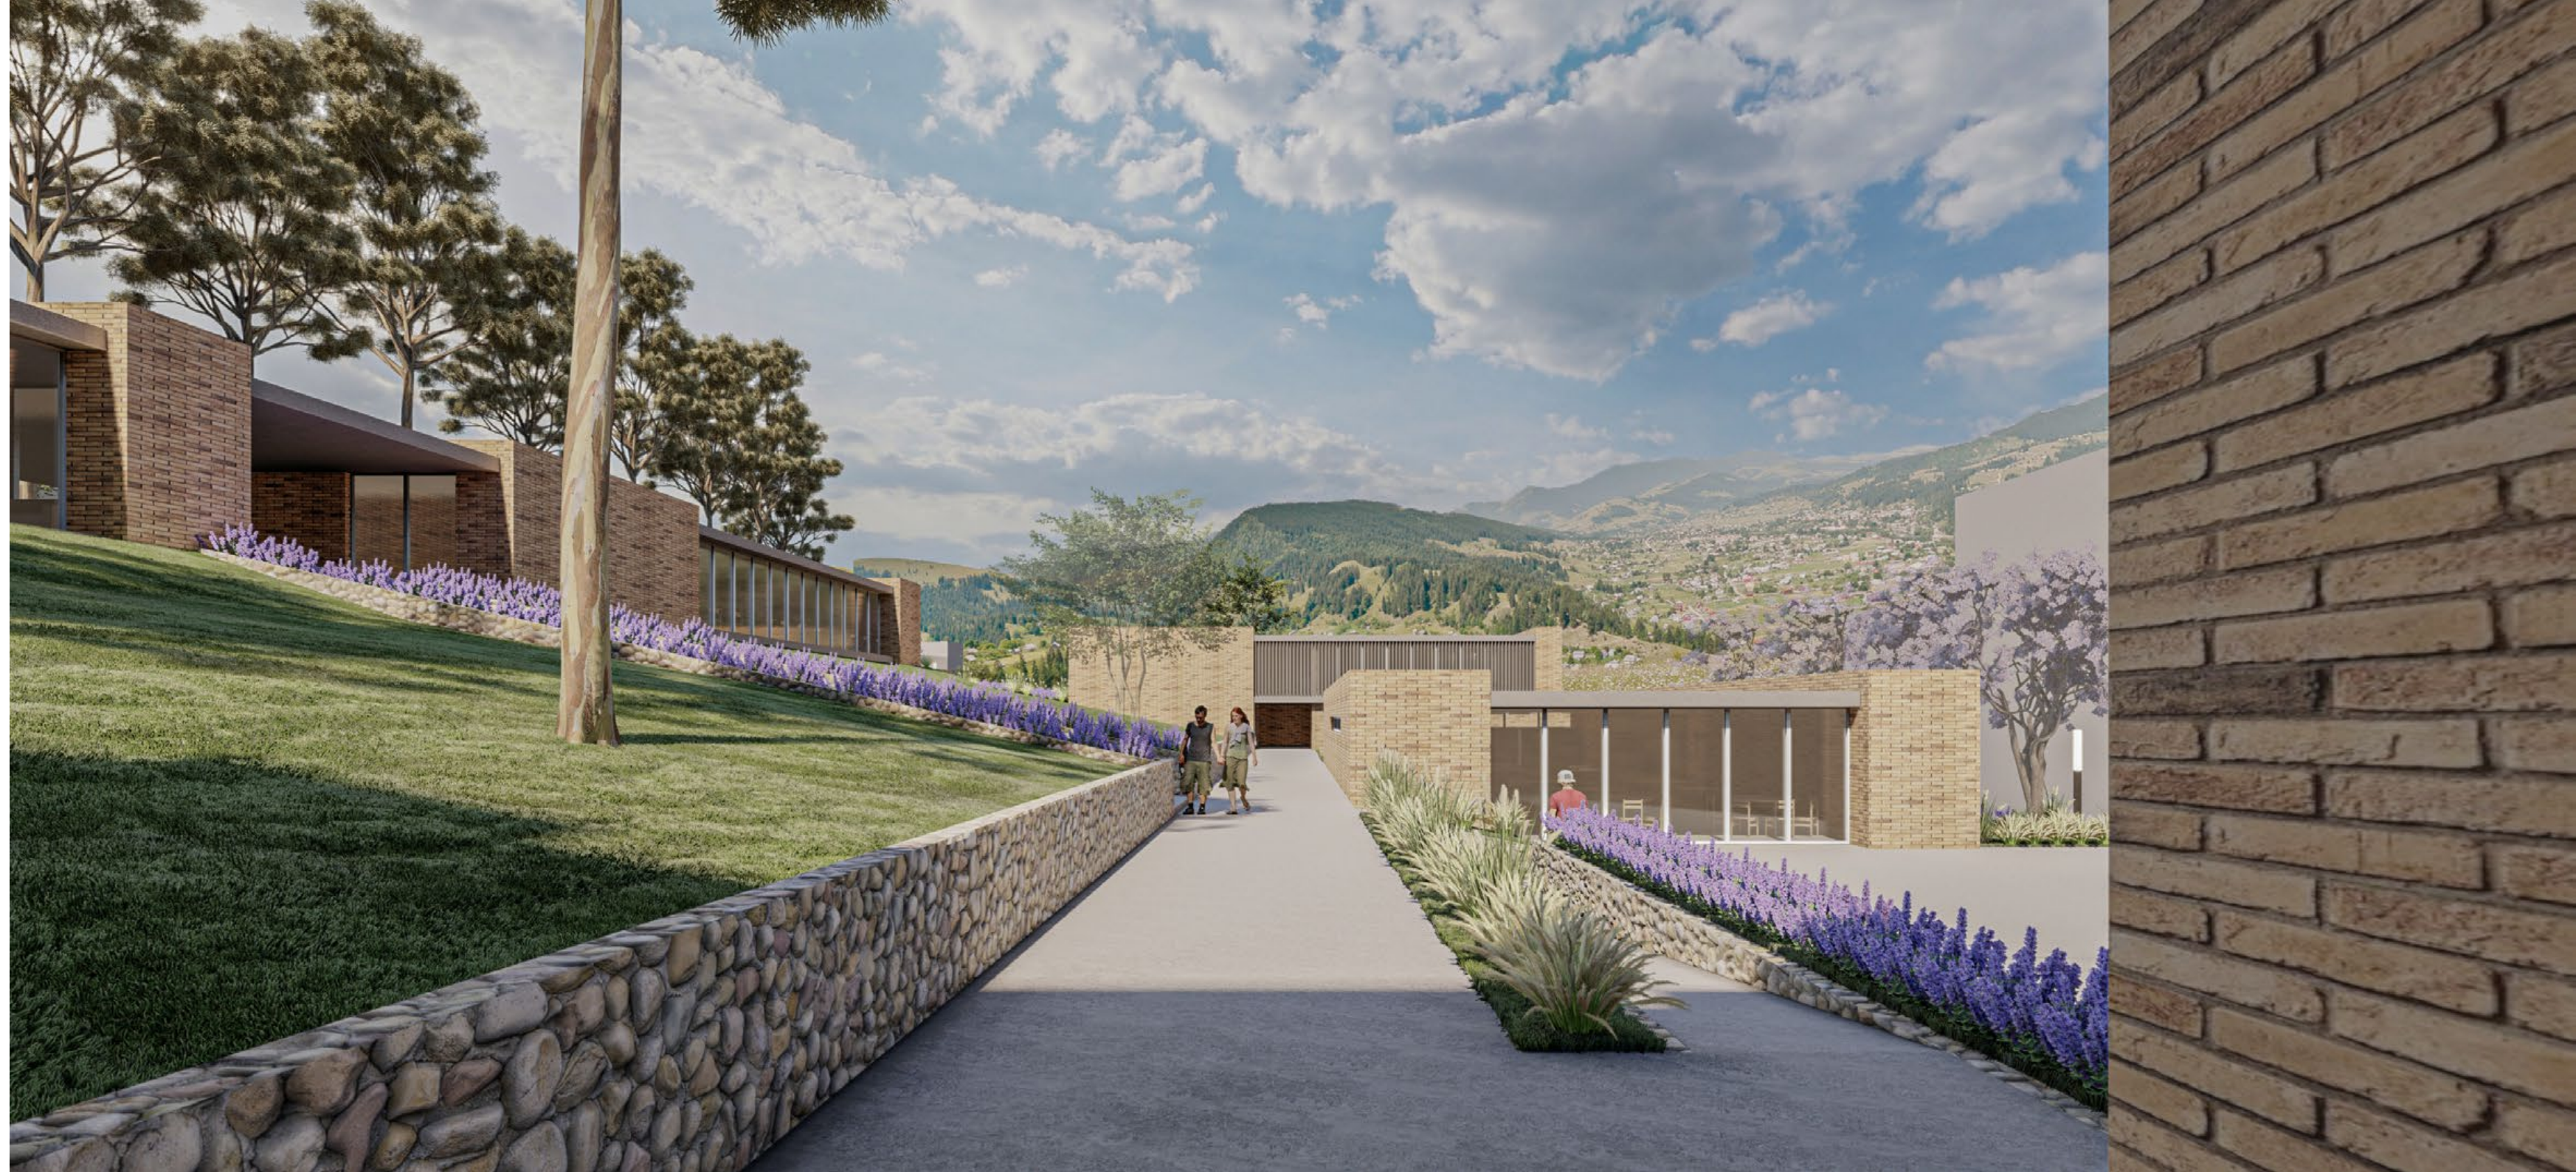
Planta baja

# BLOQUE VIVIENDA

- Muros de carga
- Muros de cierre
- LISTADO DE ESPACIOS**
- 01. Guardianía
- 02. Lavandería común
- 03. Duchas/vestidores hombres
- 04. Duchas/vestidores mujeres
- 05. Sala de estar
- 06. Bodega de productos agrícolas
- 07. Lavandería del centro
- 08. Servicios higiénicos
- 09. Bodega de limpieza
- 10. Habitación 4 personas
- 11. Habitación flexible
- 12. Huerto

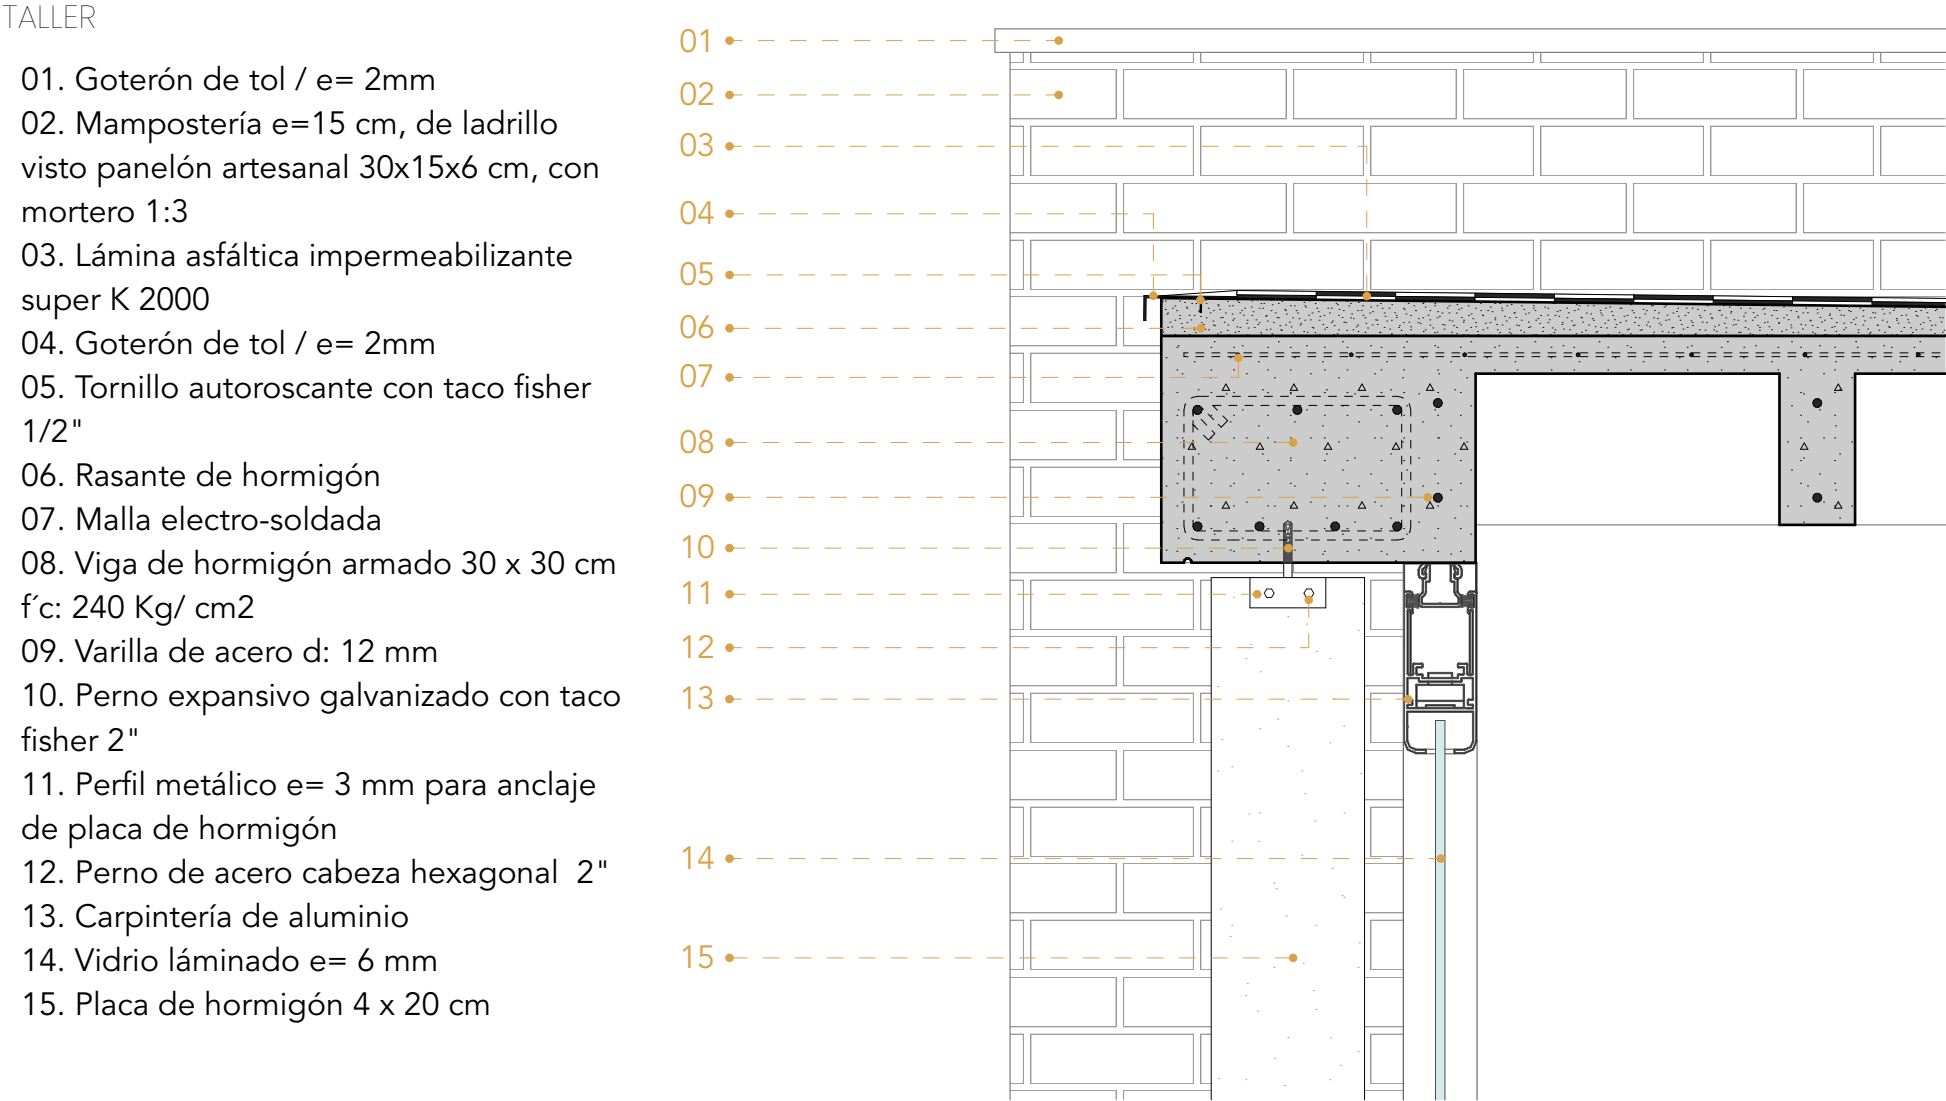
DETALLE 5  
Escala 1:10

DETALLE CONSTRUCTIVO
