# CENTRO DE ACOGIDA PARA PERSONAS MIGRANTES EN ESTADO DE VULNERABILIDAD EN LA CIUDAD DE CUENCA

FACULTAD DE DISEÑO, ARQUITECTURA Y ARTE | ESCUELA DE ARQUITECTURA

Proyecto Final de Carrera previo a la obtención de título de Arquitecto

Cuenca, Ecuador, 2022

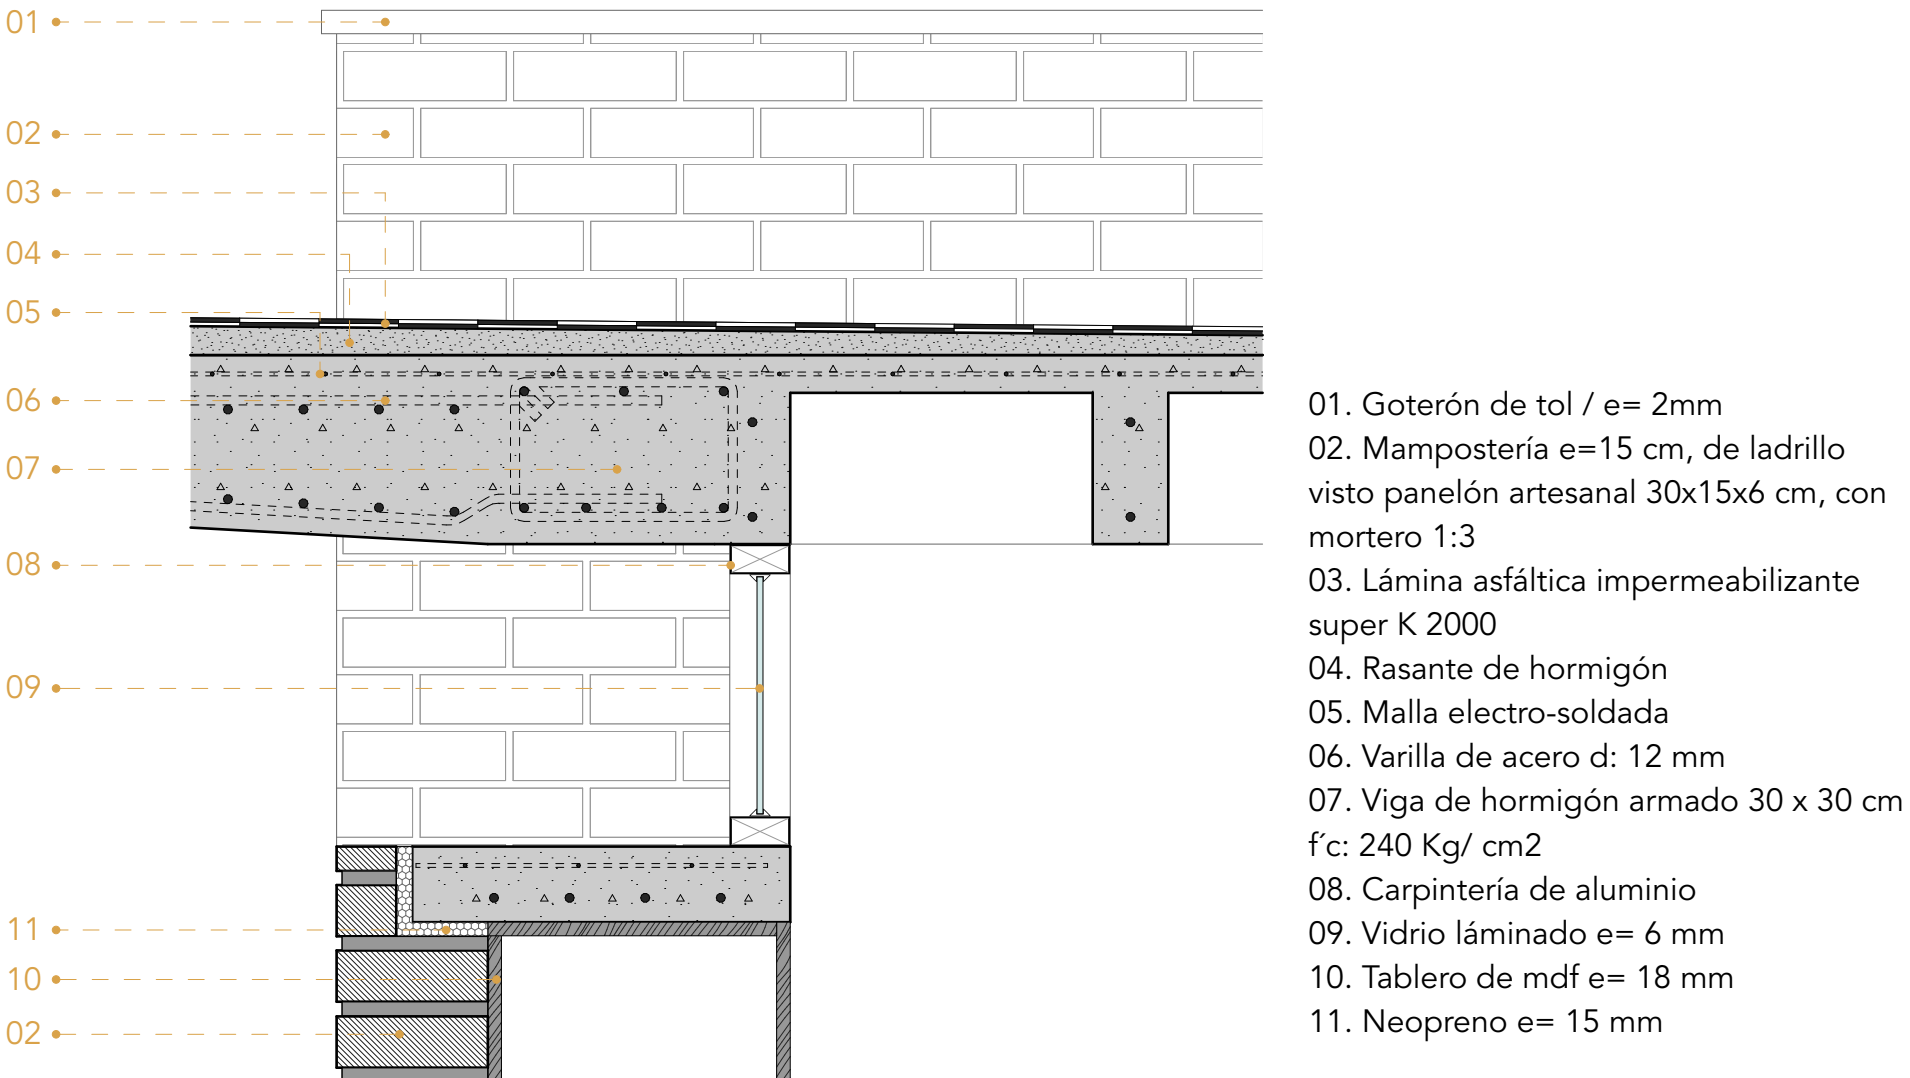
DETALLE 6  
Escala 1:10

DETALLE CONSTRUCTIVO

AULA EDUCATIVA
