TRANSFORMACIONES URBANAS DE LA CABECERA

PARROQUIAL DE TURI

2015 - 2022

PROYECTO FINAL DE CARRERA PREVIO A LA OBTENCIÓN DEL TÍTULO DE ARQUITECTA

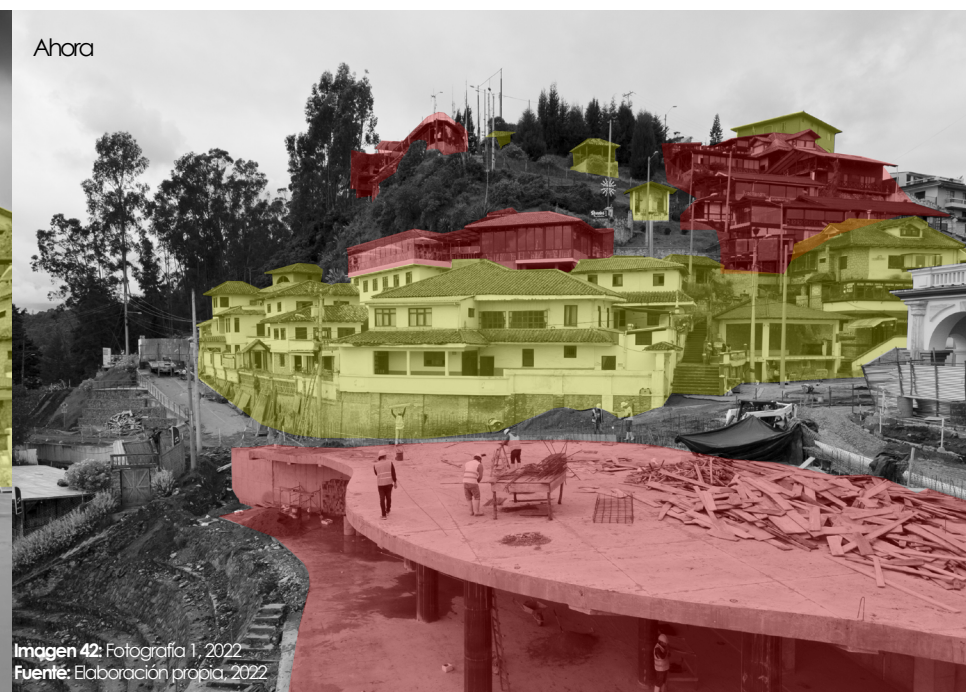
- Edificación Existente
- Edificación incorporada

Se puede observar en la fotografía del 2015 (Imagen 41), de color amarillo las edificaciones existentes y en la fotografía del 2022 (Imagen 42) de color rojo todas las edificaciones incorporadas. Se verifica la expansión en área y altura.

caciones como en las fotografías (imagen 40 y 42). La comparación de estas fotos, confirma las diferencias que se llevaron a cabo durante el proceso de transformación de los siete años en el Centro de Turi, según Baer (2010), la herramienta de las entrevistas nos ayudó a corroborar, todo lo que estaba sucediendo en el Centro de Turi, ellos se quejan de la falta de seguridad, el alza en arriendo y servicios básicos como lo comentó un gerente de restaurante.

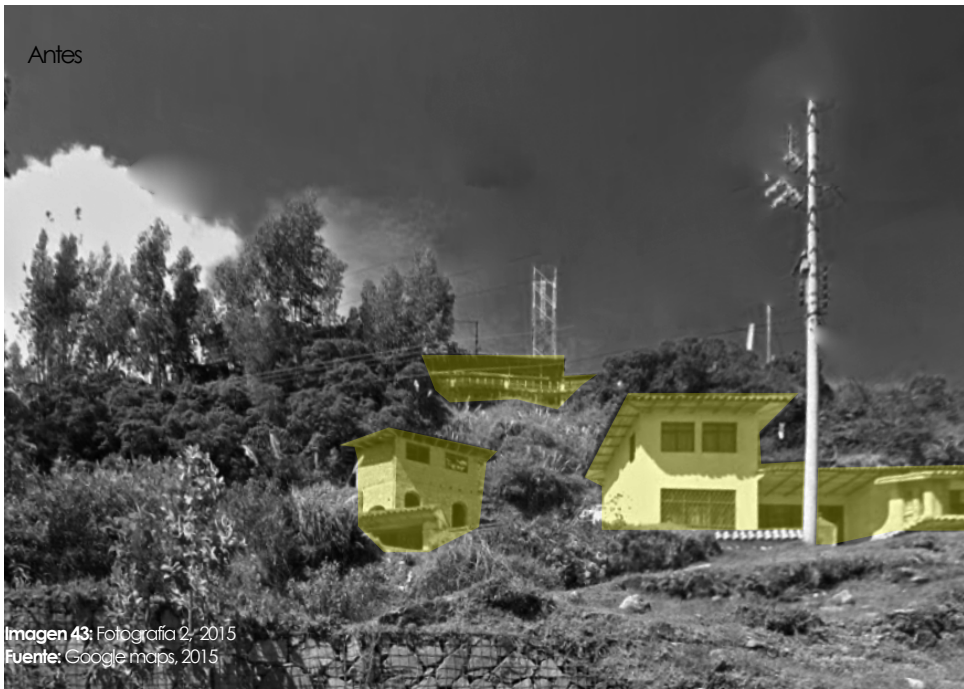
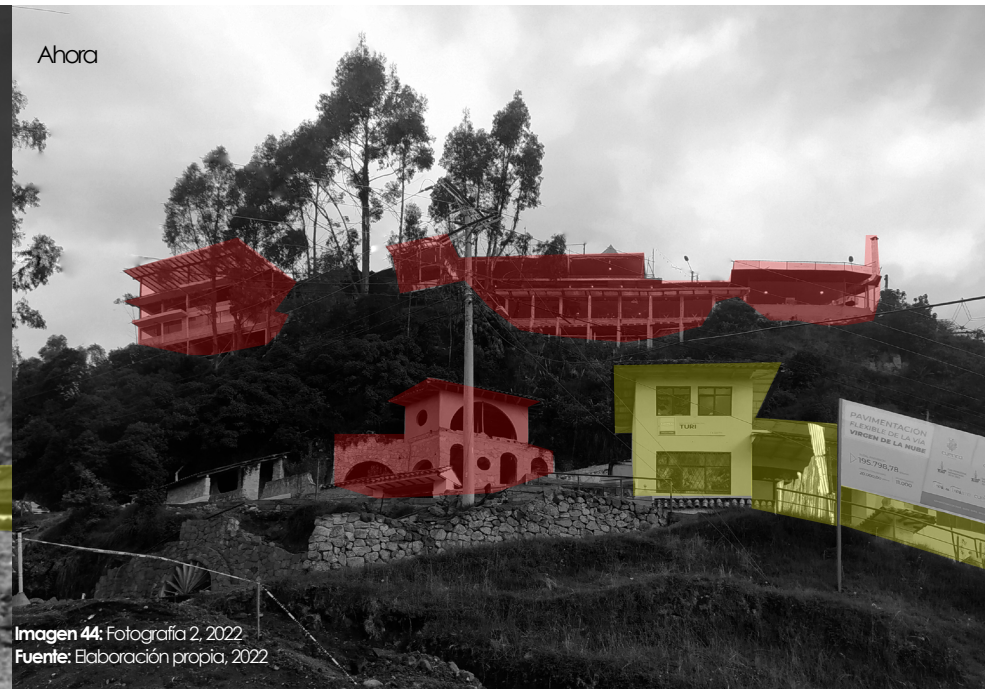
FOTOGRAFÍA 2

Se puede visualizar (Imagen 43) las construcciones existentes con amarillo y de rojo se observa las edificaciones que se han remodelado y se encuentra en desarrollo en altura (Imagen 44). Así también las nuevas edificaciones que ocupan un lugar en lo alto de la montaña. Cabe mencionar que hubo tala de vegetación para la construcción de estas nuevas edificaciones.

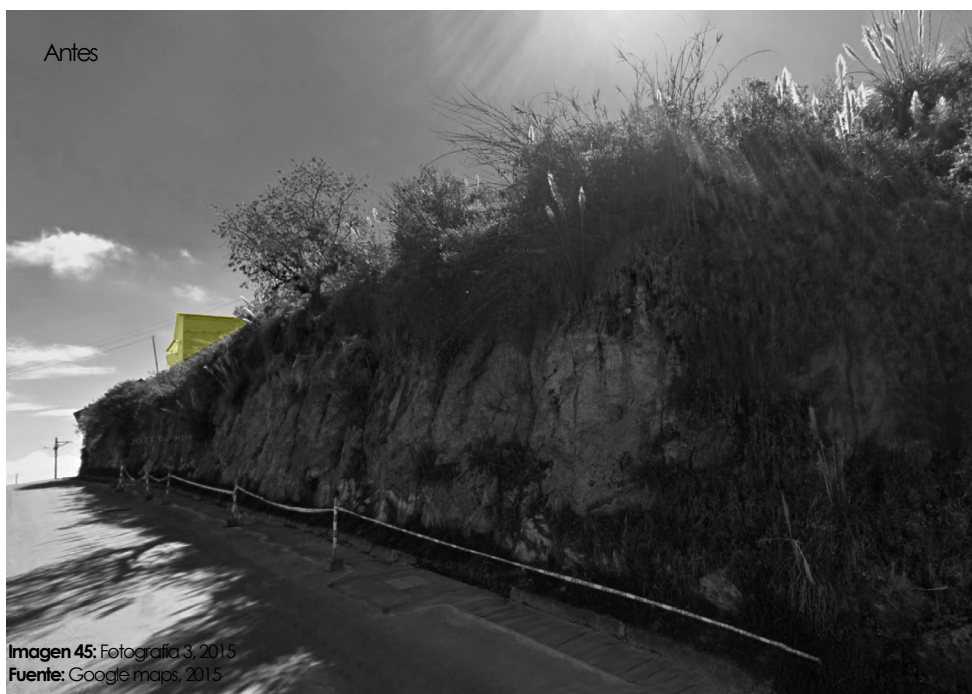
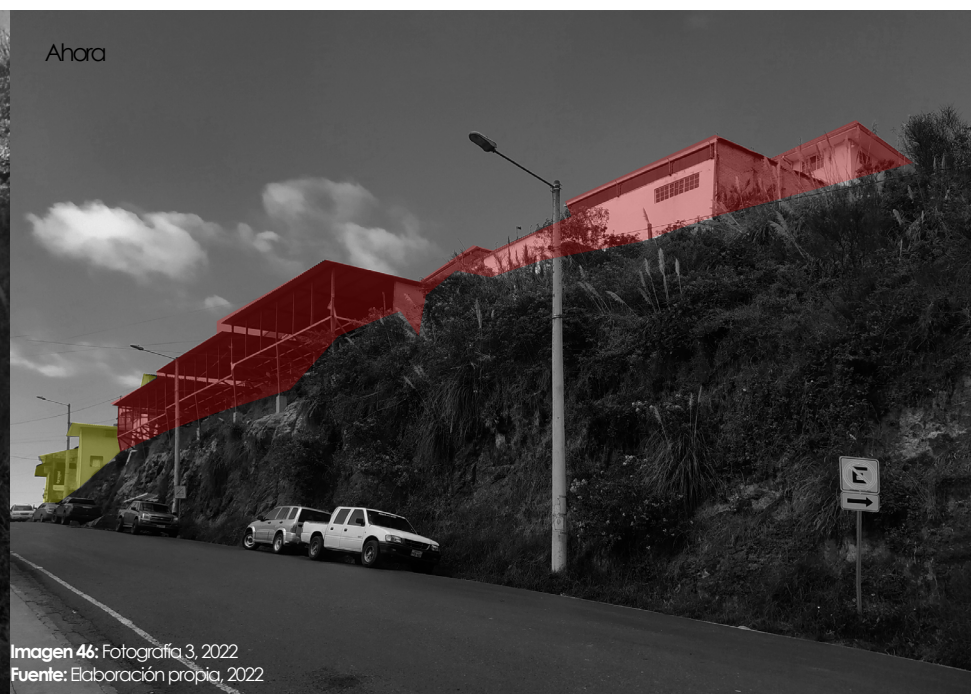
- Edificación Existente
- Edificación incorporada

En la fotografía (Imagen45), se puede ver que existen pocas construcciones, pero en la otra fotografía (Imagen 46) se puede visualizar construcciones en pendientes. Estas son un peligro para las personas que buscan un lugar para su negocio y construyen sin los respectivos permisos en zonas de alto riesgo.

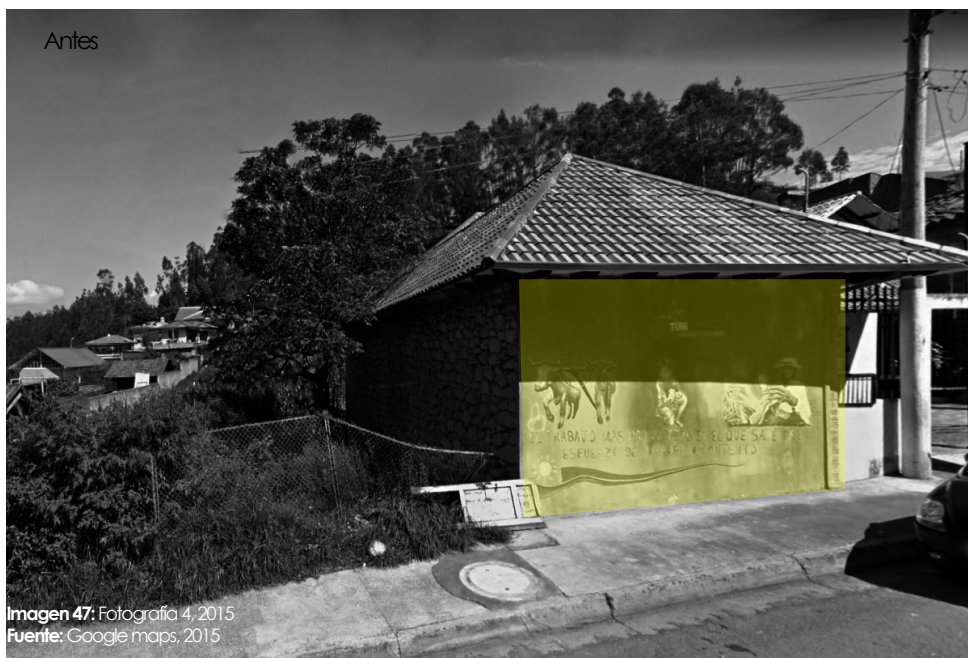
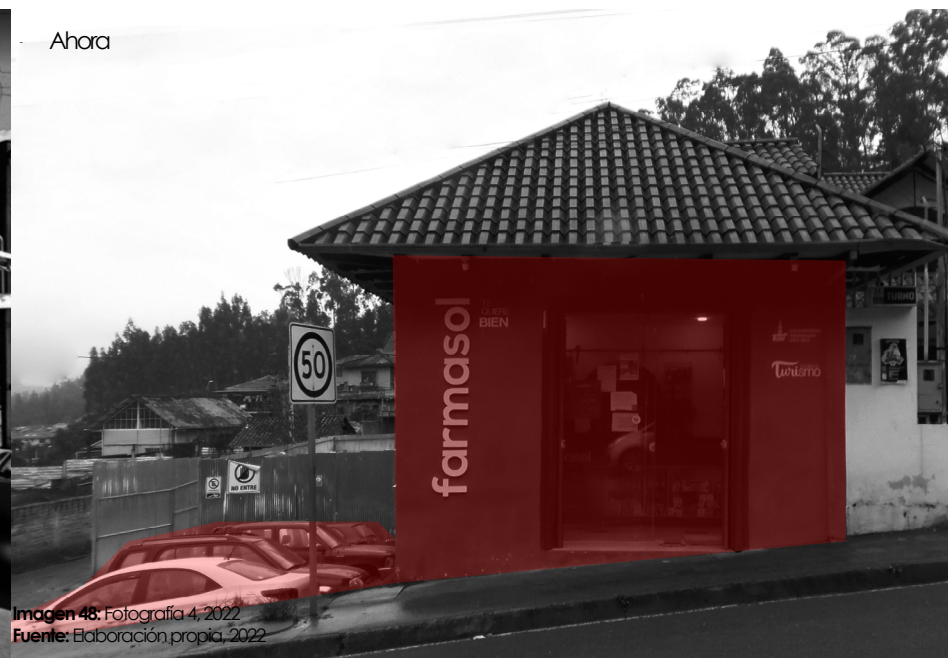
FOTOGRAFÍA 4

- Edificación Existente
- Edificación incorporada

En estas fotografías, se puede observar el cambio de uso de suelo. Donde antes solo era la fachada de una casa con muro ciego (Imagen 47). Ahora (Imagen 48) es una farmacia que lindera con un parqueadero donde en este sitio del 2015 solo había vegetación.

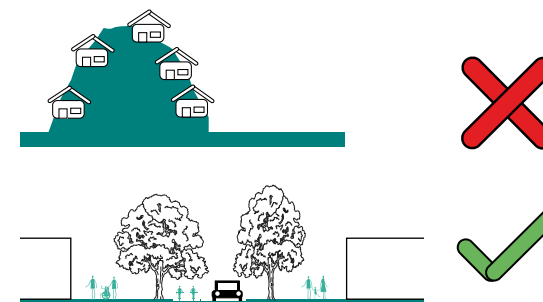
Imagen 58: Áreas de riesgo.
Fuente: Elaboración propia, 2022

Debido a la falta de control y al crecimiento descontrolado que sucede en Turi. Hay que tomar en cuenta el peligro al construir en pendientes.
