ACCESIBILIDAD EN CIUDADES DISPERSAS

Análisis de accesibilidad en el conjunto habitacional “Buenaventura”

Facultad de Diseño, Arquitectura y Arte / Escuela de Arquitectura
Proyecto Final de Carrera previo a la obtención del título de Arquitecta
Autor: Dagmar Quintuña
Director: Ana Rodas Beltrán
Cuenca, Ecuador. 2022

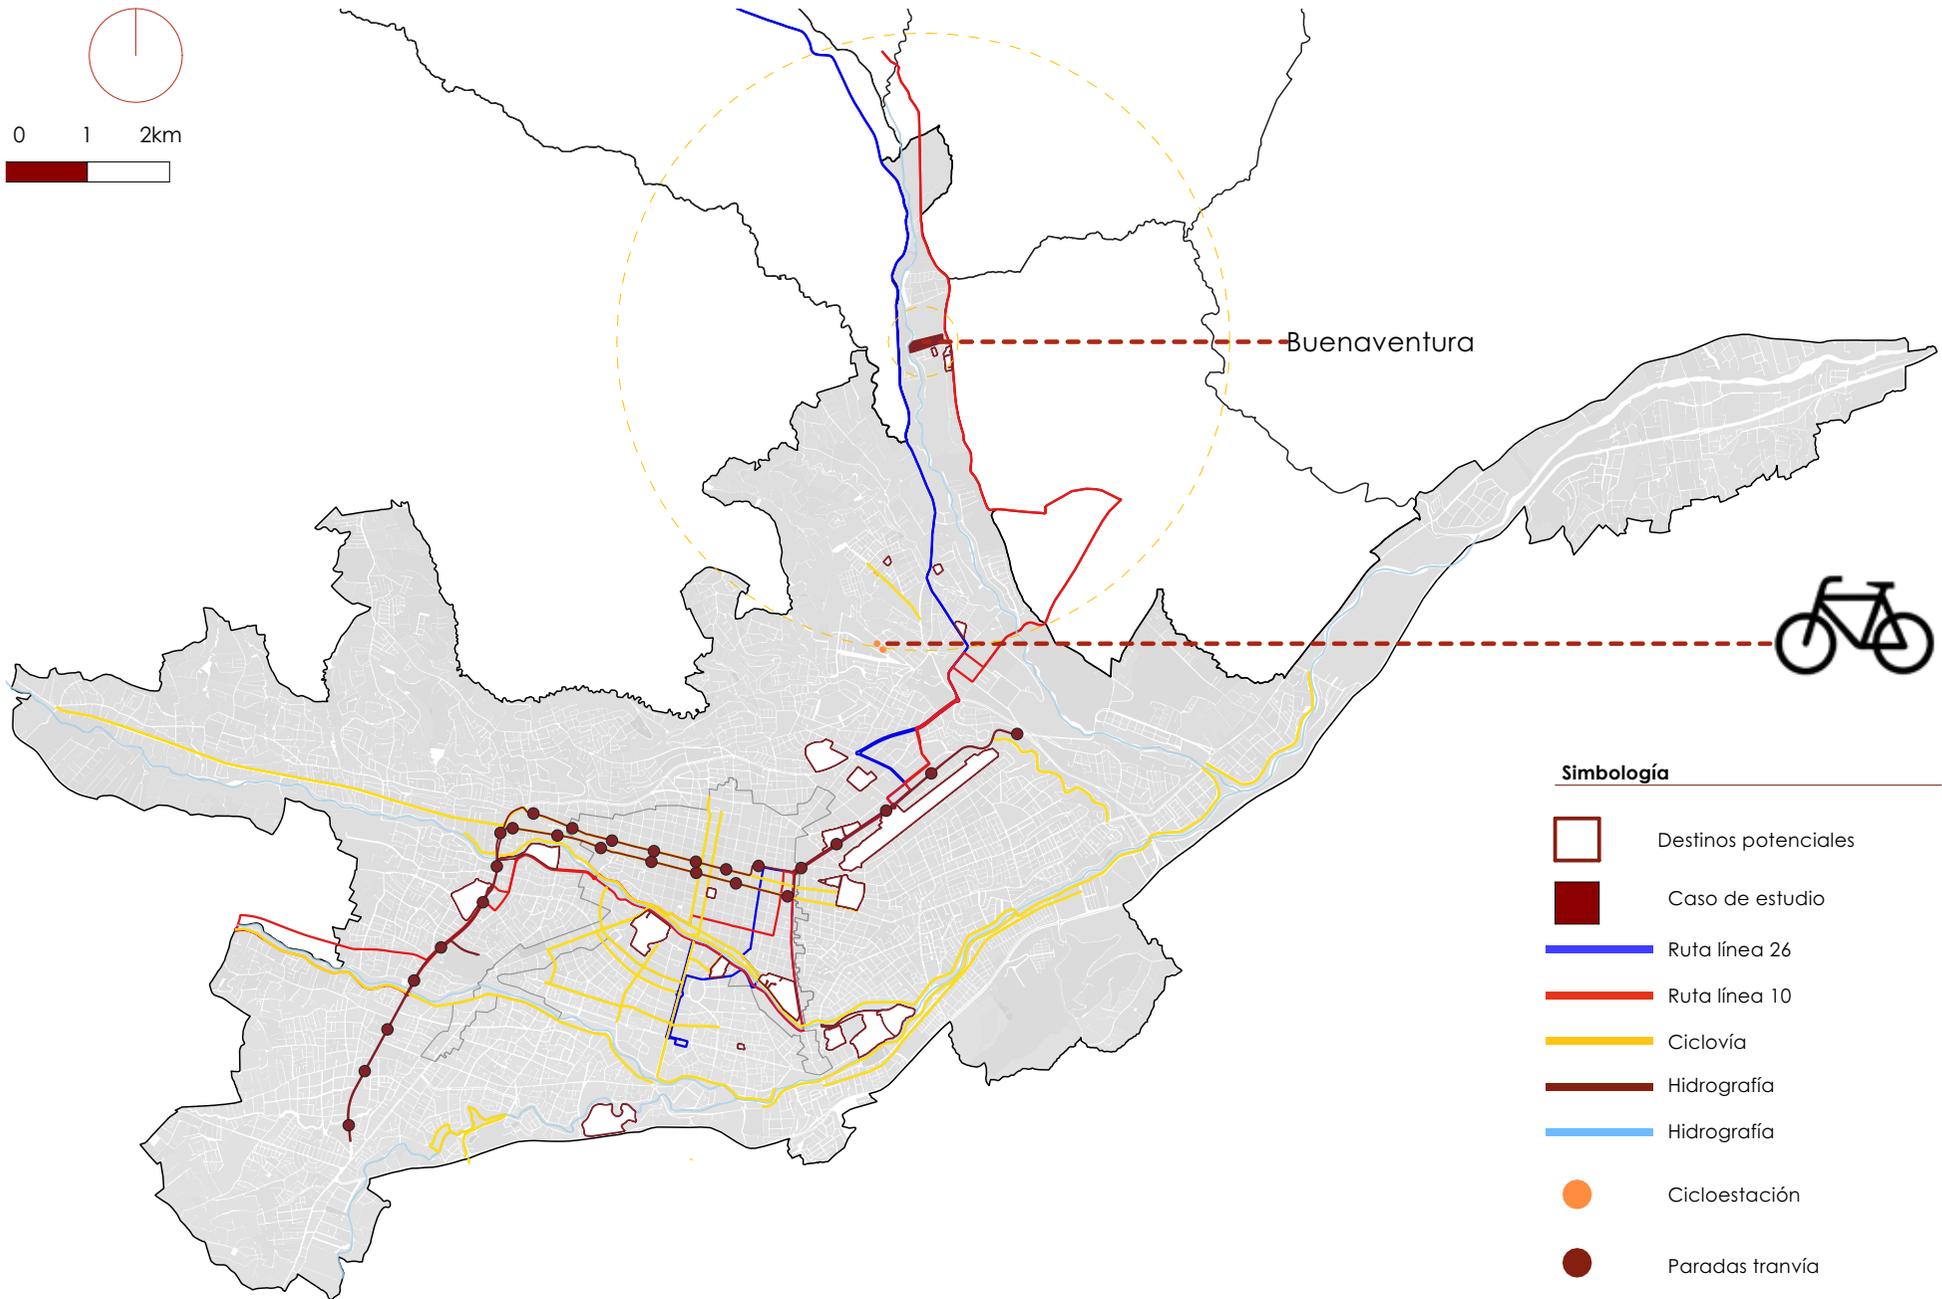
Gráfico 9. Mapa líneas de buses urbanos. Fuente: Elaboración propia.

Para referirnos a la variable transporte se puede determinar que existe una desigualdad de acceso al mismo, pues como se observa en el (gráfico 9) los nuevos y más importantes proyectos de movilidad de la ciudad como el tranvía y la ciclovia no se conectan con el condominio. En el caso del tranvía, la estación más cercana se encuentra a 4.6 km ubicada en el Parque Industrial, ruta que conduce únicamente a 6 de 23 equipamientos especificados en el (gráfico 7).

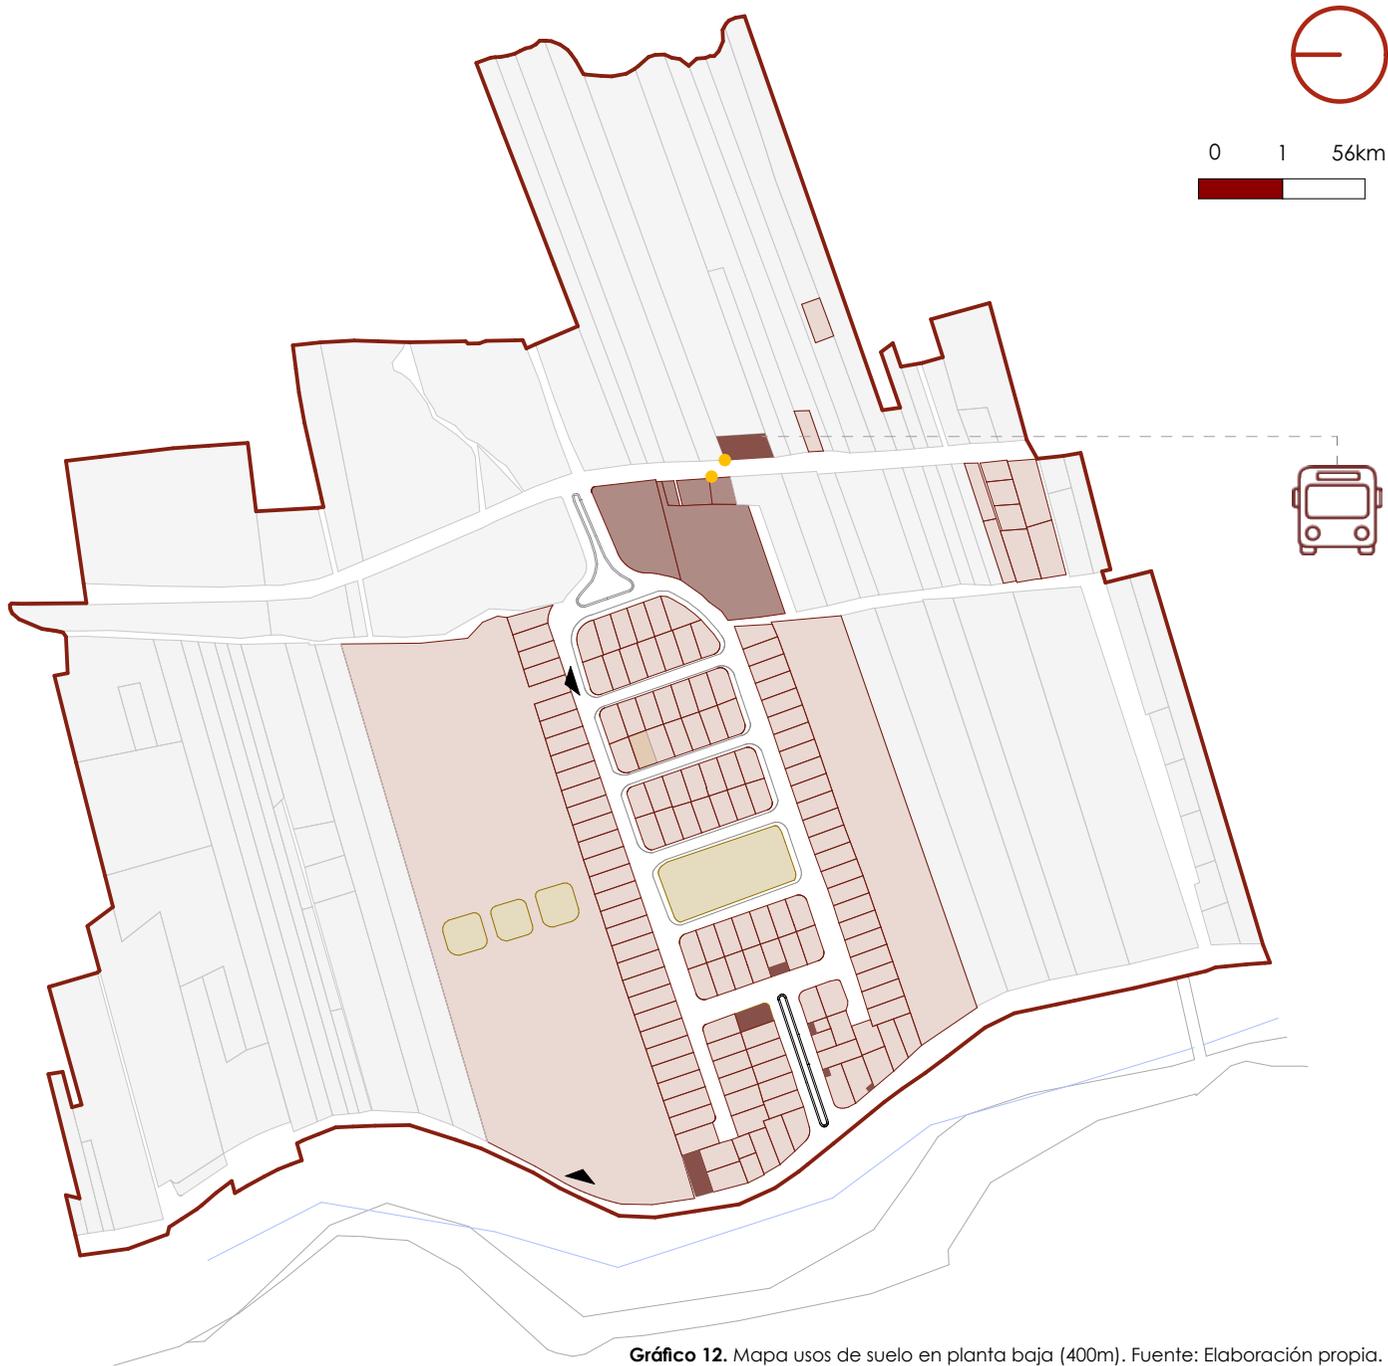
Mediante la cartografía aplicada en un área de influencia de 400 metros, se analizaron la diversidad de usos de suelo, en donde se determinó que 68.27% del suelo son predios vacíos en donde muy pocos están destinados para el cultivo, la vivienda ocupa un 27,61% de los cuales el 99,36% pertenecen a los condominios: Buenaventura, Villablanca y la Ciudadela de los Ingenieros, la cual es la única que no se cierra a la ciudad, el 0.64% restante pertenecen a viviendas aisladas de tipología unifamiliar con patio.

Para actividades de recreación solamente se destina un 1.6% del área analizada, del cual el 31,60% es parte del condominio "Buenaventura" es decir que únicamente los residentes del lugar pueden hacer uso del mismo, esto genera que la interacción únicamente se dé entre grupos homogéneos. Ventajosamente el parque de "La ciudadela de los Arquitectos" (Gráfico 11) es de dominio público, sin embargo, este parque no es proporcional a la densidad habitacional del sector. Además, el no disponer de puntos de encuentro como: parques, plazas, plazoletas, etc., no permite la interacción de las personas lo que genera un bajo índice de cohesión social, en donde los residentes del condominio no se vinculan con las personas que viven al exterior, a pesar de que el caso de estudio se ubica al frente del margen del río Tarqui, este no fue considerado como espacio recreativo porque

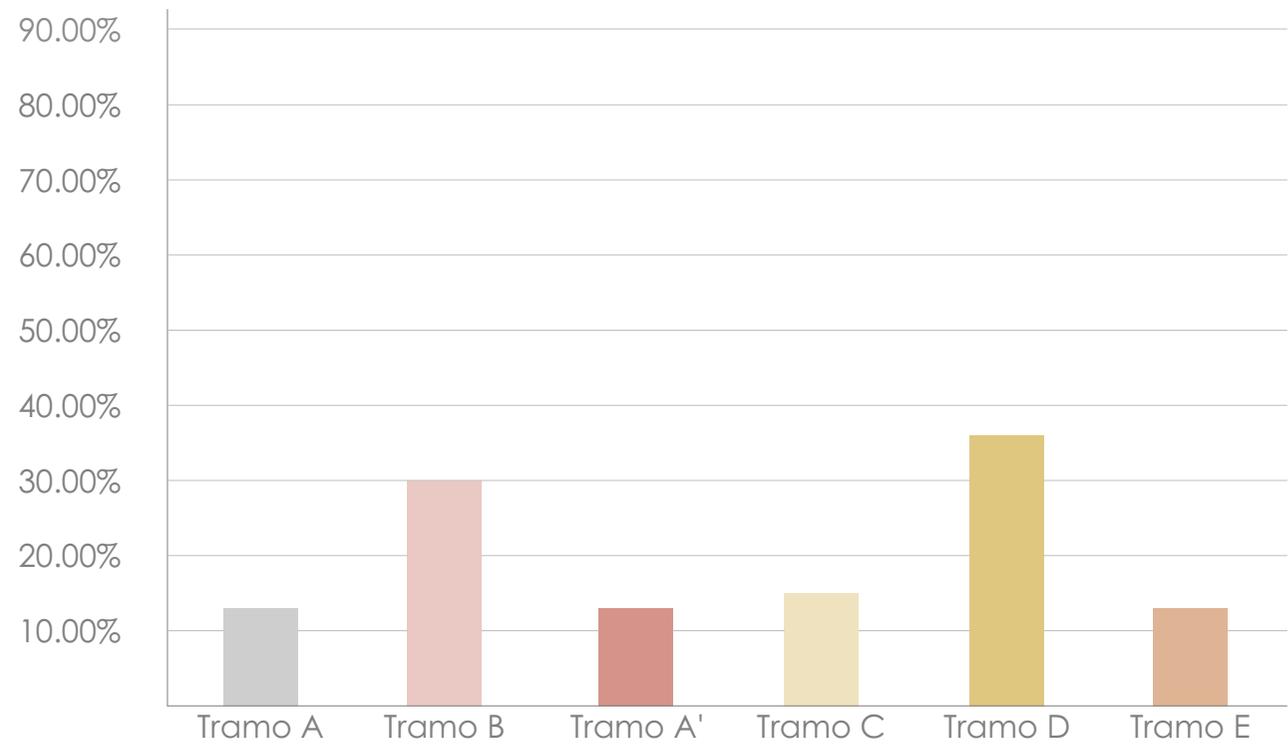
Gráfico 13. Resultados Ruta Nro.1 . Fuente: Elaboración propia.

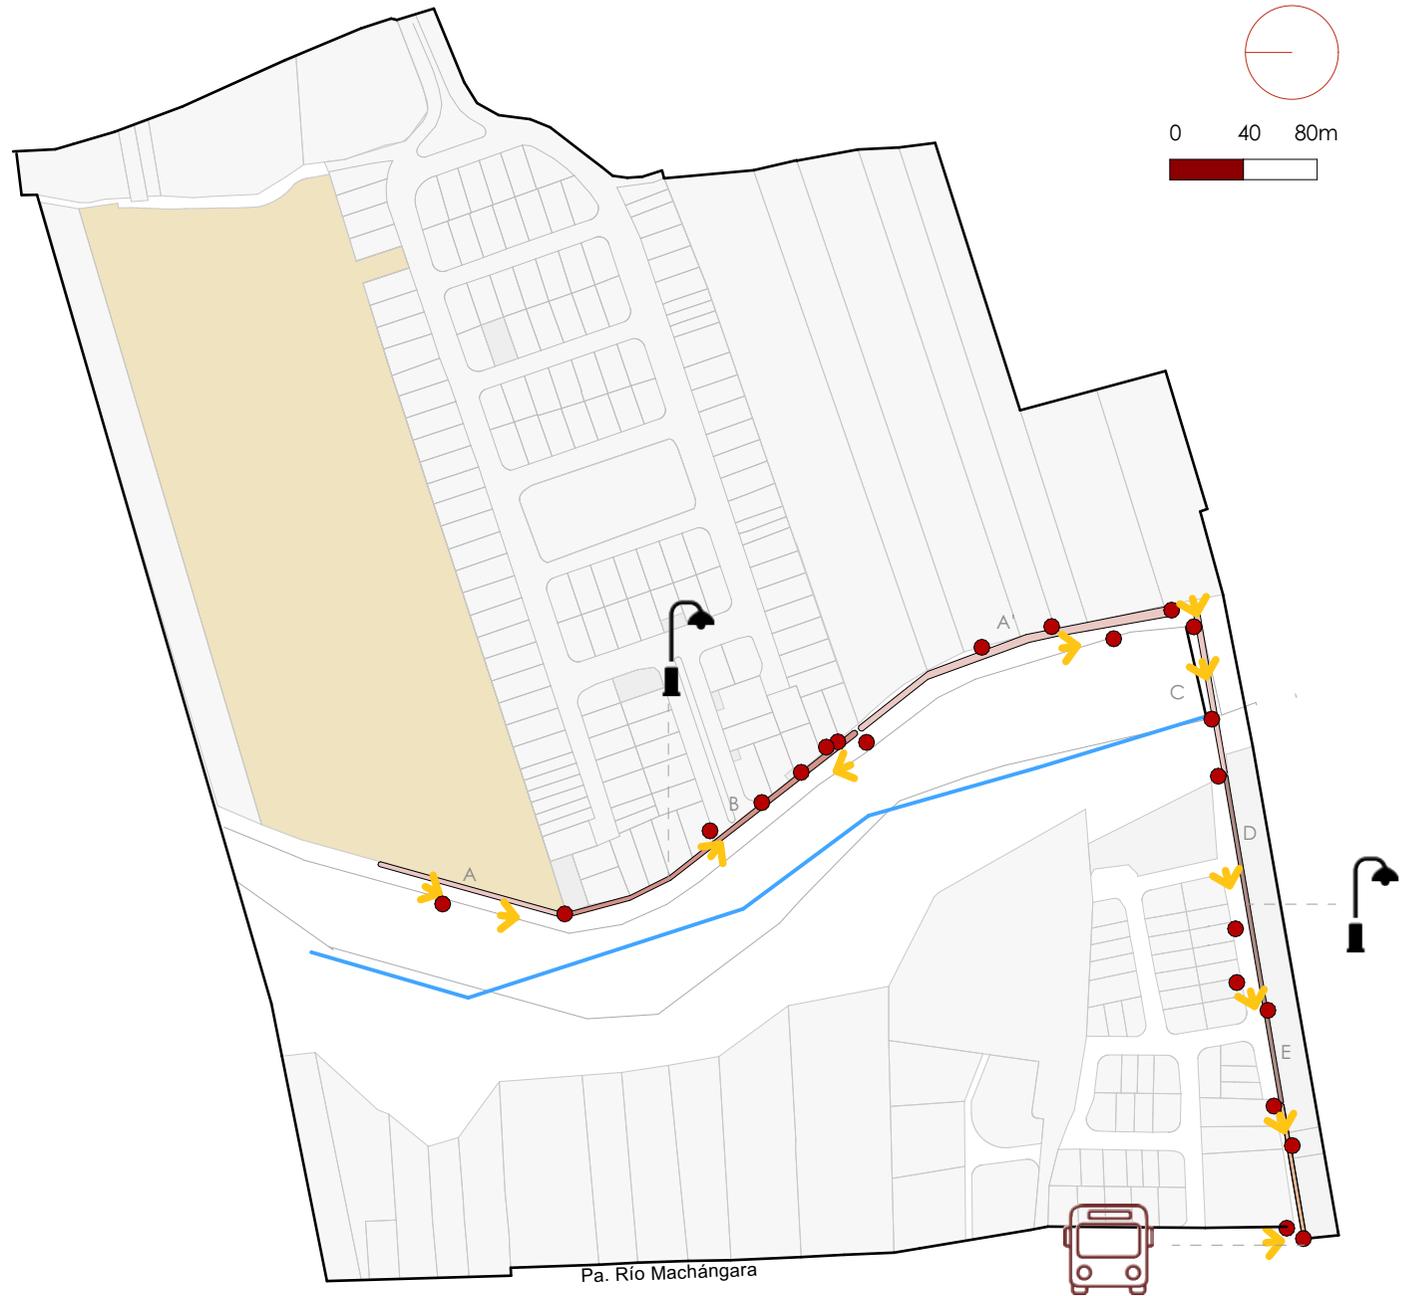
Simbología	Nivel de accesibilidad
	0-10%
	11-20%
	21-30%
	31-40%
	40-50%
	50% o más
	Puntos de conflicto
	Punto de vista

Gráfico 14. Recorrido hacia la parada de bus - línea 26. Fuente: Elaboración propia.

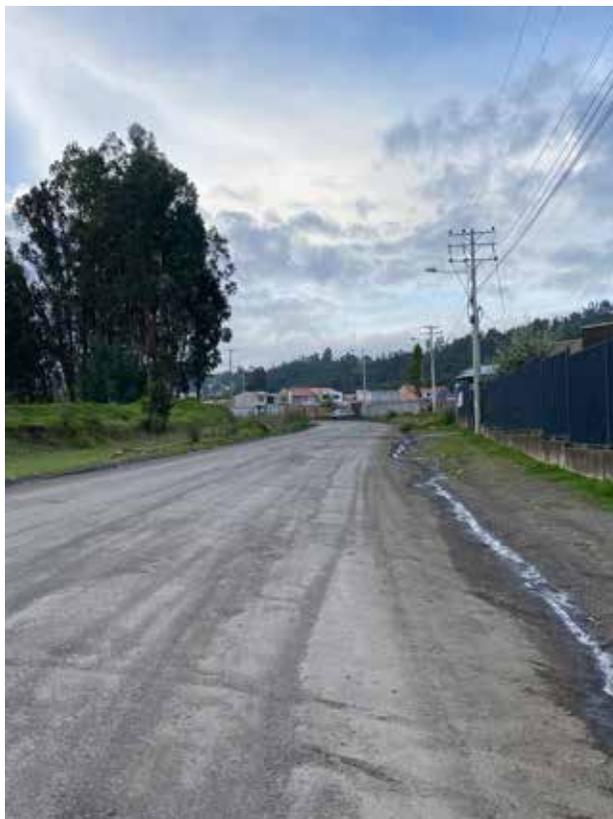
Gráfico 16. Fotografía A-1A. Fuente: Elaboración propia.

También existen accesos hacia la orilla de los ríos, pero estos se encuentran incompletos y sin ningún criterio de diseño universal, es decir que una persona con movilidad reducida no puede hacer uso de estos espacios de forma independiente.

Finalmente, este tramo no dispone de alumbrado público, por lo que, en las noches, las personas no circulan y la percepción de inseguridad aumenta.

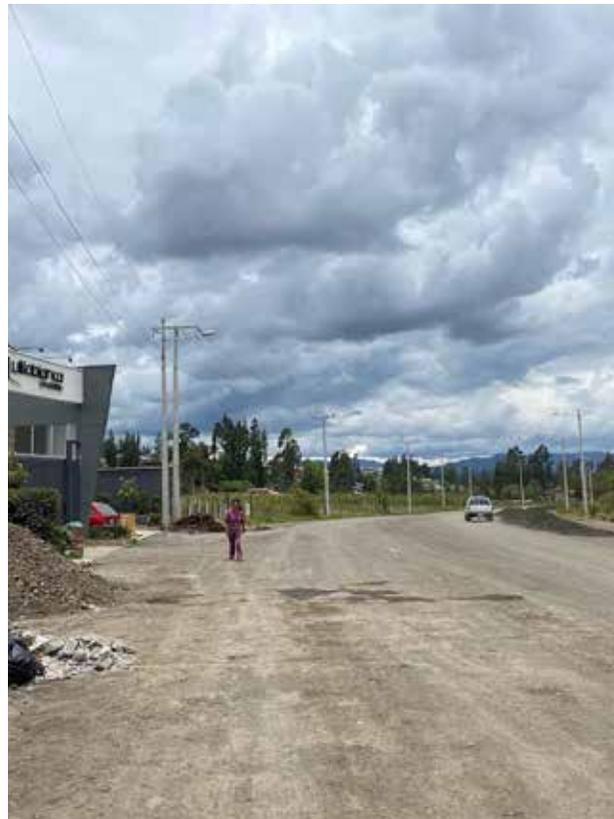
Gráfico 20. Fotografía A-3A. Fuente: Elaboración propia.

Estos espacios no permiten que las personas en general puedan circular con tranquilidad, y mucho menos si son personas con movilidad reducida.

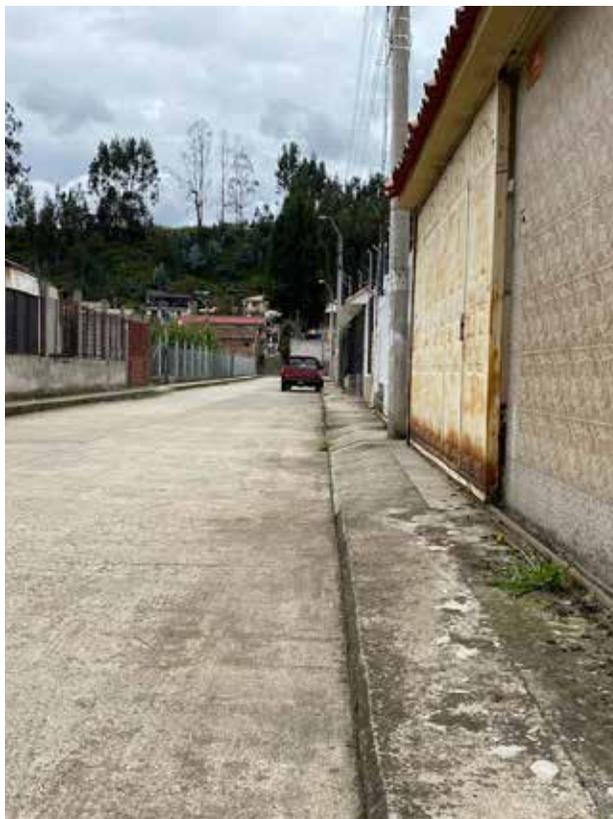
Gráfico 24. Fotografía D-1D. Fuente: Elaboración propia.

Dentro de los obstáculos salvables privados, se identificaron rejas para la basura por cada casa, que suponen un peligro para los peatones.

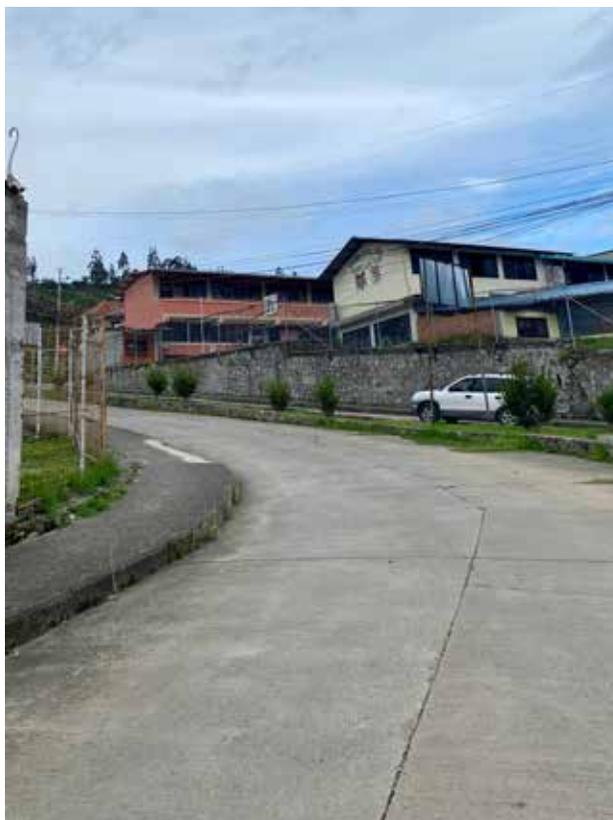
Gráfico 28. Fotografía 2A-1A

También existen obstáculos generados por la ruptura de la acera y el cambio de material, los pasos peatonales no son planificados y las rampas no cumplen con la pendiente mínima. es decir que por más que este tramo tenga uno de los porcentajes más altos, está lleno de falencias.

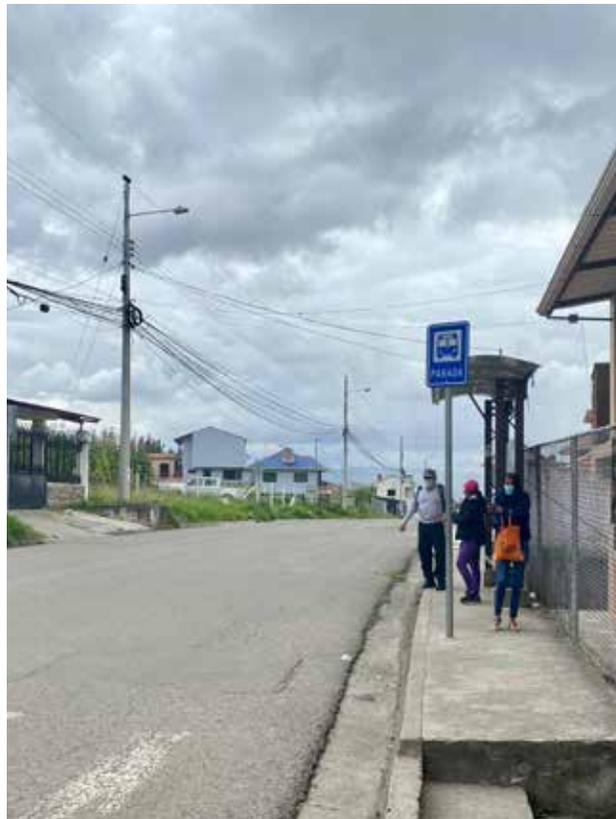
Gráfico 30. Fotografía 2B-1B. Fuente: Elaboración propia.

Finalmente, el paso peatonal presente, no tiene un inicio ni un fin determinado y se encuentra en malas condiciones, la falta de mantenimiento en la zona, produce que la vegetación invada el posible espacio de circulación peatonal, así mismo el alto de la señalización vertical no es el adecuado.

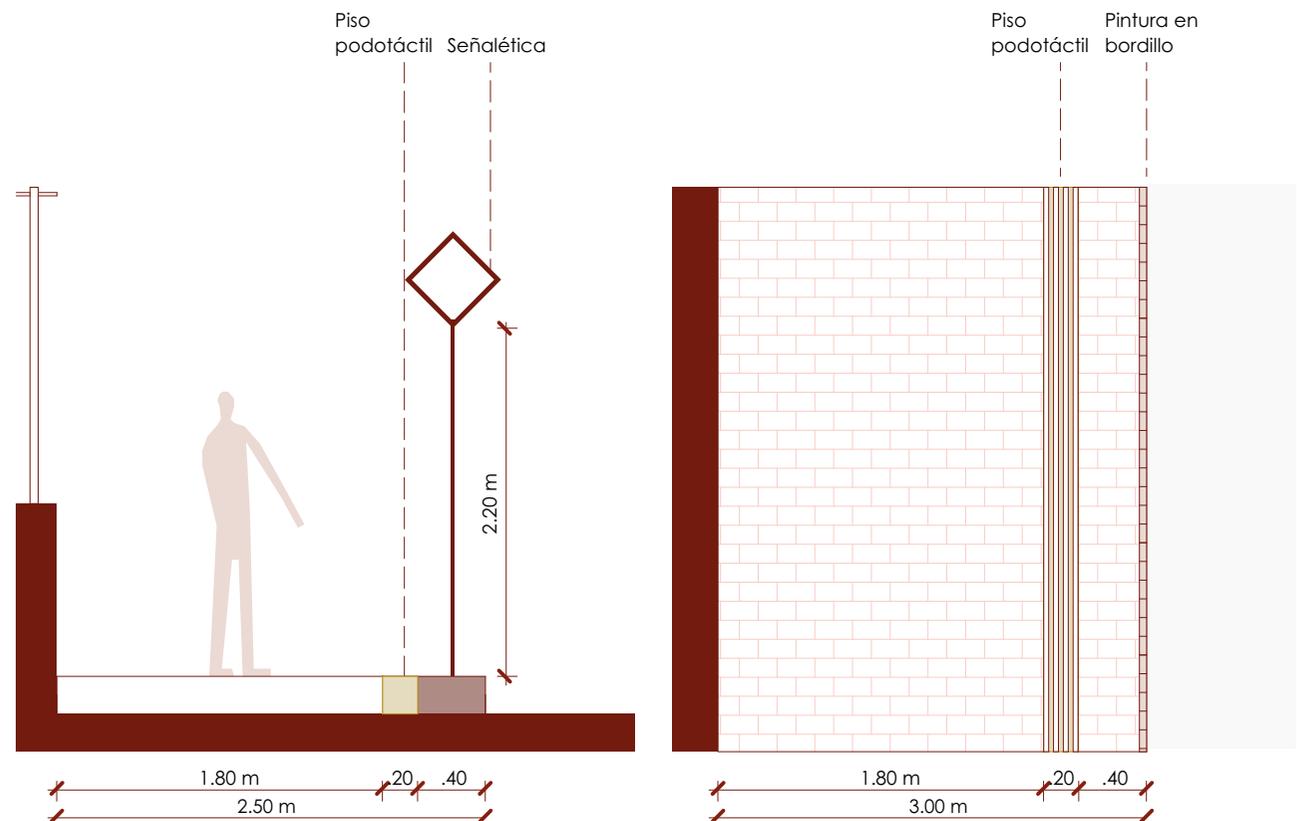
El diseño de las aceras peatonales cumple con las dimensiones mínimas recomendadas su correcto funcionamiento, en donde se incorpora piso podotáctil, bordillos con pintura llamativa para las personas con discapacidad visual, señalética lo más pegada al bordillo y con la altura mínima para que no se convierta en un obstáculo.

Gráfico 37. Diseño acera peatonal. Fuente: Elaboración propia.

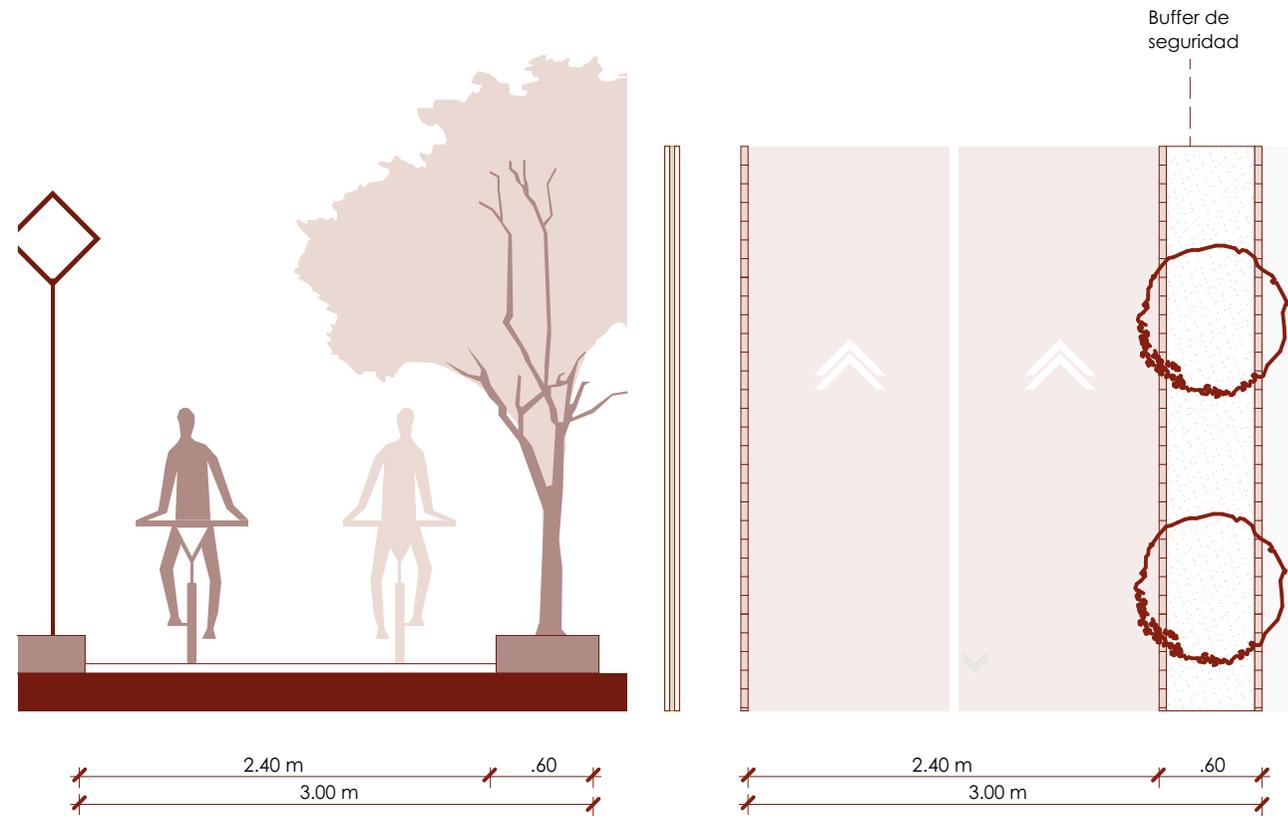
El diseño de las ciclovías cumple con las dimensiones mínimas recomendadas su correcto funcionamiento, es una ciclovia de doble sentido, con buffer de seguridad.

Gráfico 38. Diseño ciclovia. Fuente: Elaboración propia.

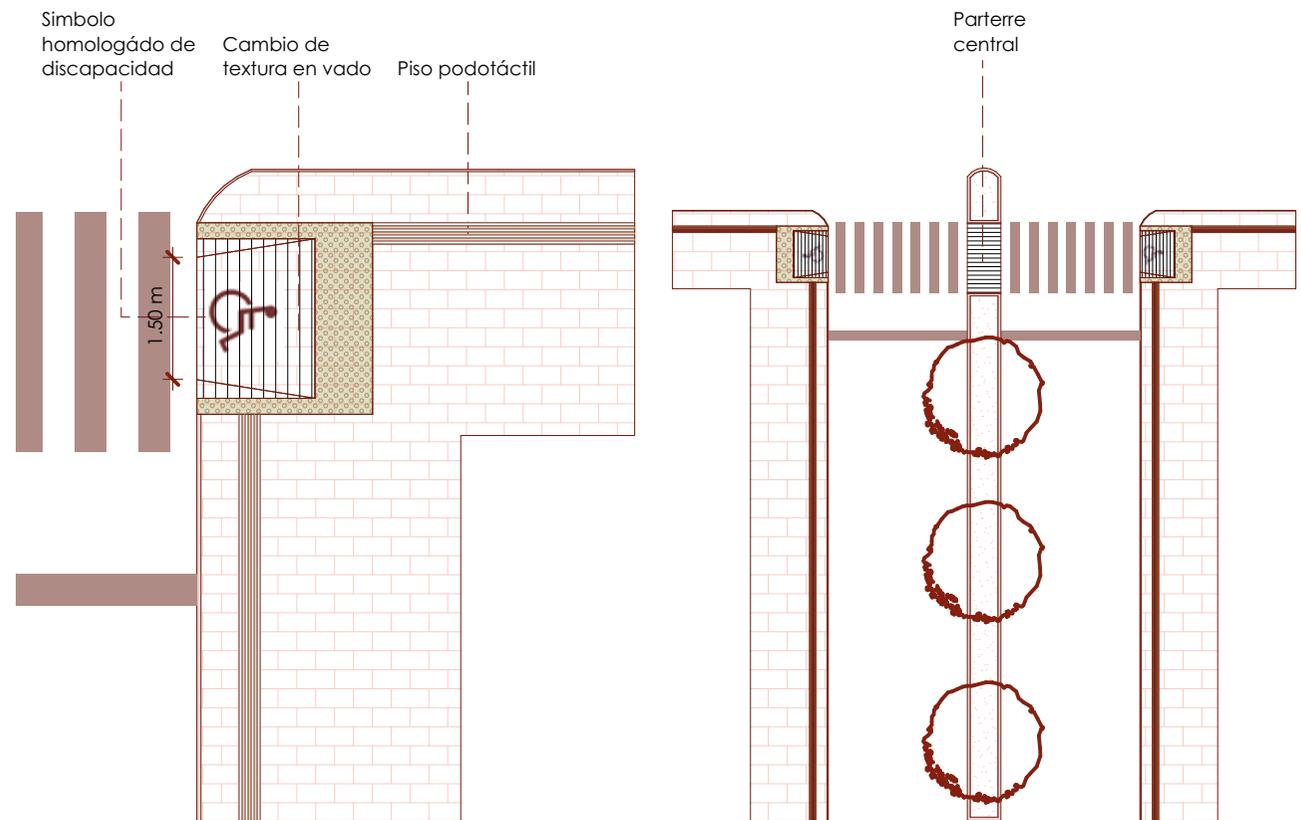
Los cruces peatonales deben tener un ancho mínimo de 1.50, las rampas no deben sobrepasar una pendiente del 2% y deben estar guiadas por diferentes texturas en los bordes del vado, como en el vado en sí, los espacios que sean diseñados para personas con discapacidad deben contar con el símbolo homologado de discapacidad, si la vía tiene un ancho mayor a 12 metros, el cruce debe contar con un parterre central.

Gráfico 39. Diseño paso peatonal. Fuente: Elaboración propia.

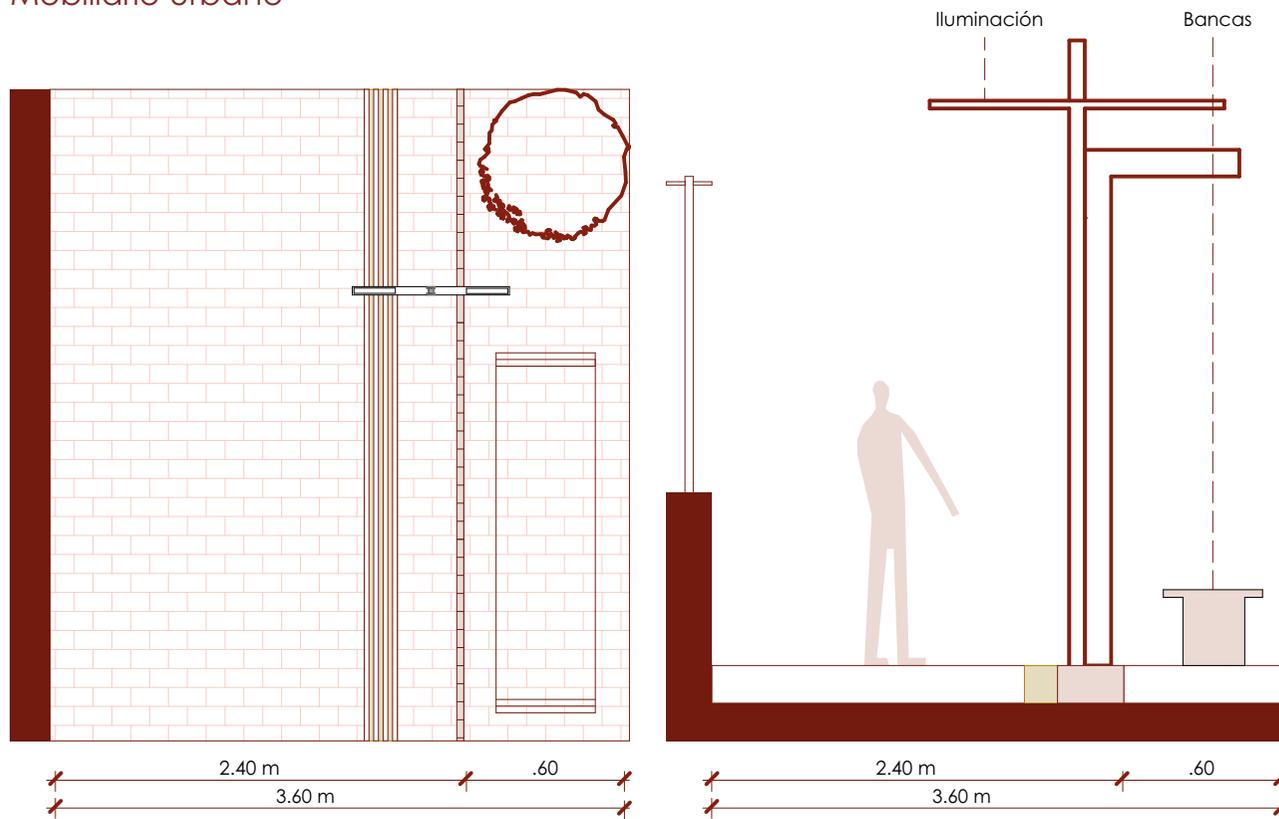
Gráfico 39. Diseño acera con mobiliario urbano. Fuente: Elaboración propia.

El mobiliario urbano consiste en postes de iluminación tanto para la vía como para el peatón, este debe estar colocado a una distancia que no interrumpa la vía, es por esta razón que se deja un espacio de 40 cm luego del piso podotáctil, además un espacio adicional de 60 centímetros para colocar bancas y generar lugares de estancia.

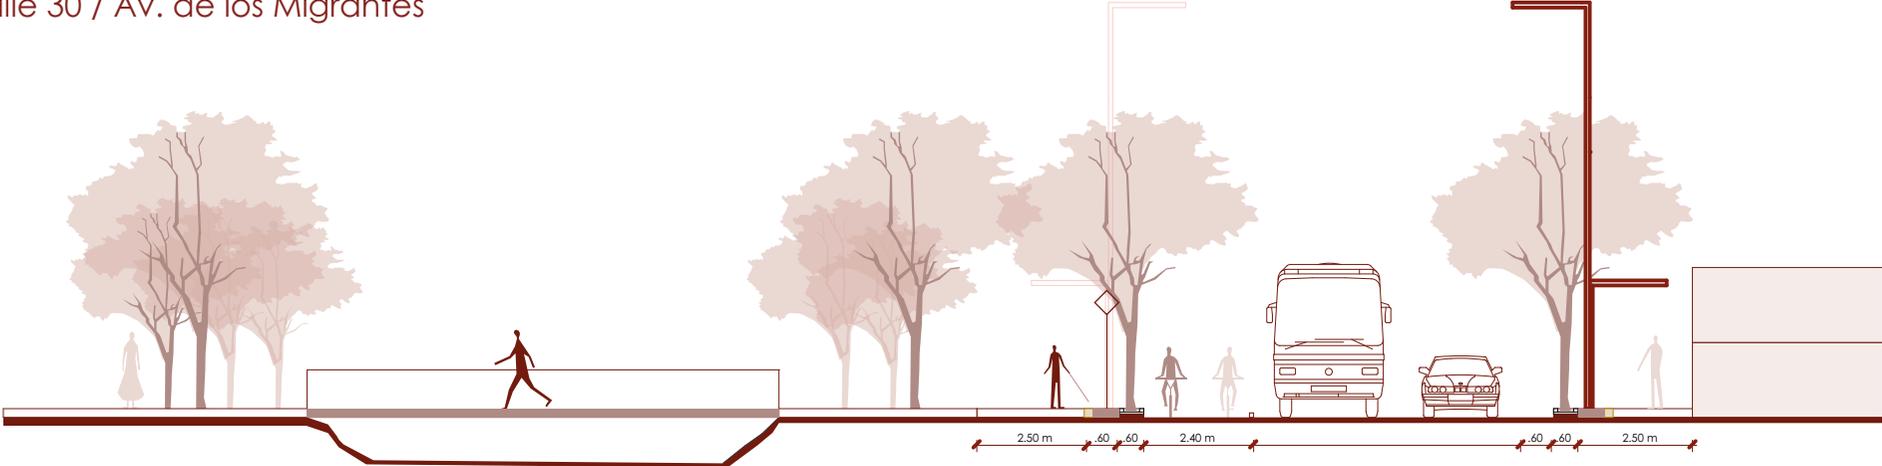
Gráfico 40. Sección Av. de los Migrantes, tramoA-A'. Fuente: Elaboración propia.

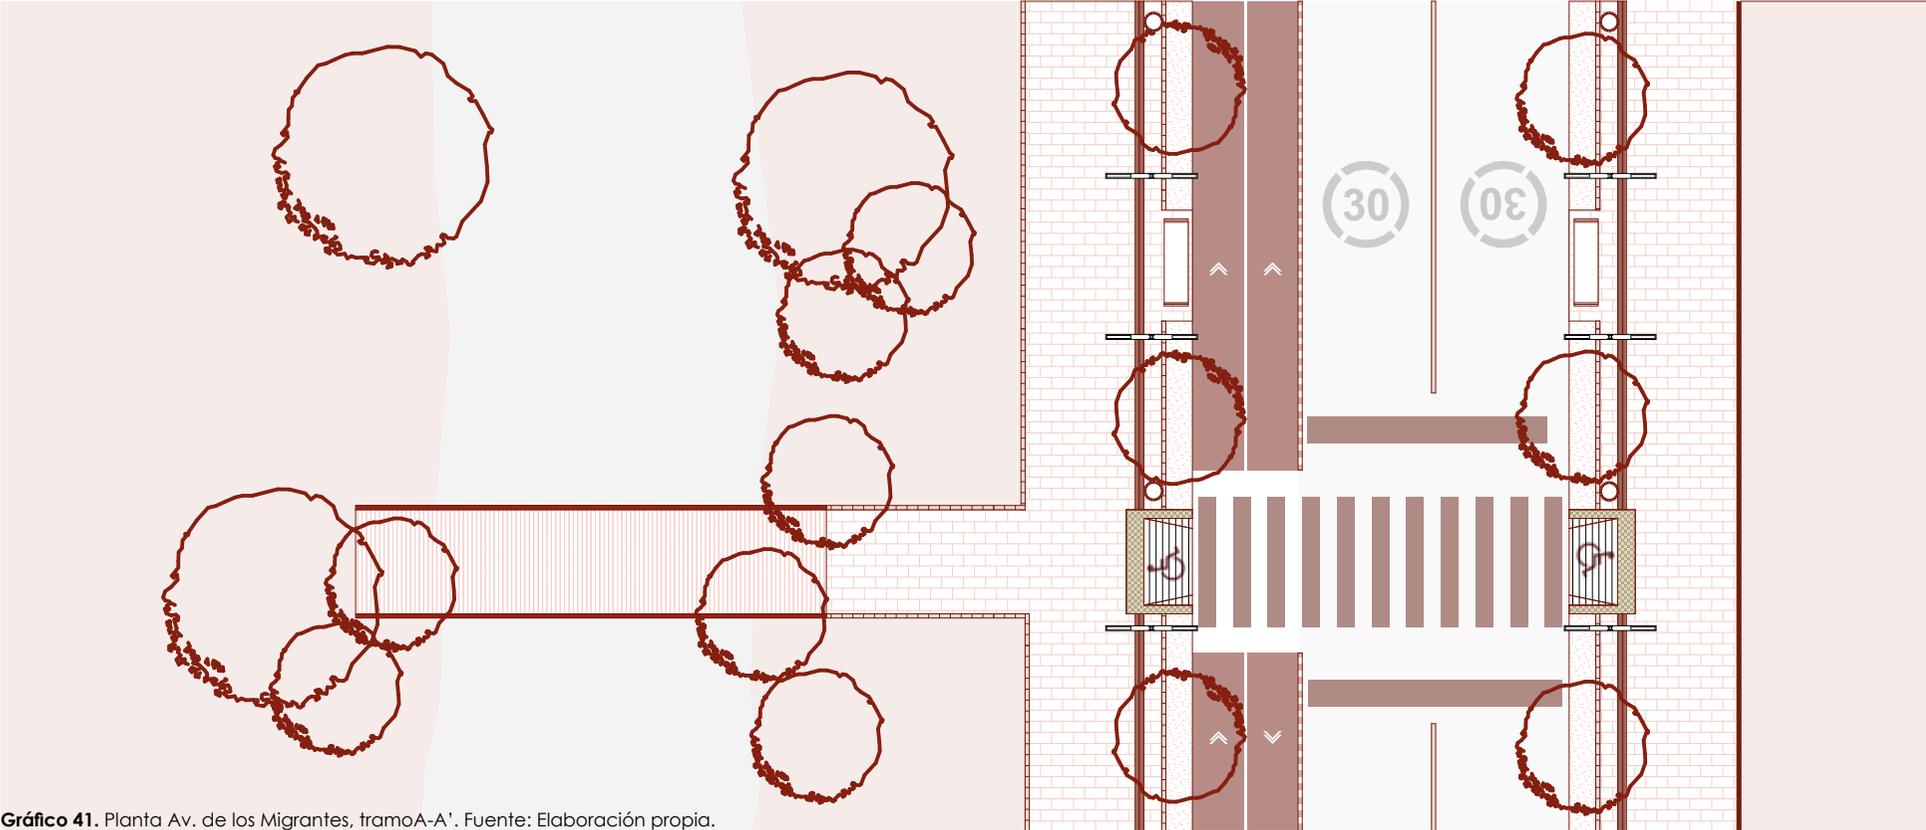
Gráfico 41. Planta Av. de los Migrantes, tramoA-A'. Fuente: Elaboración propia.

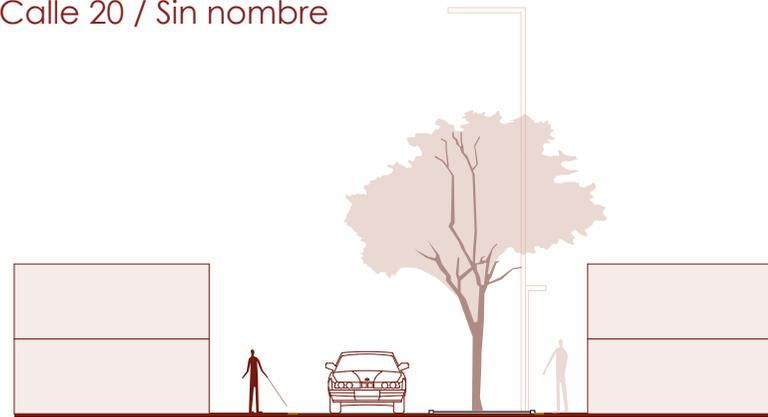
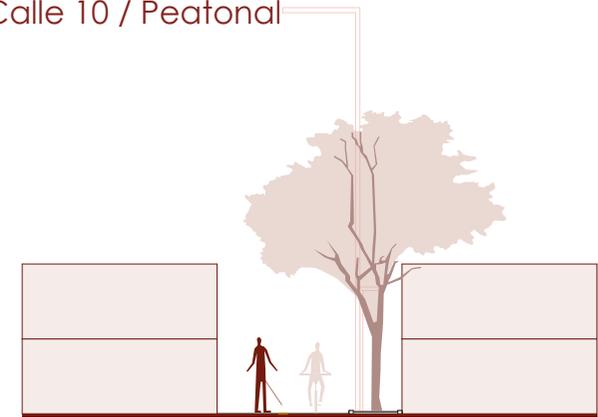
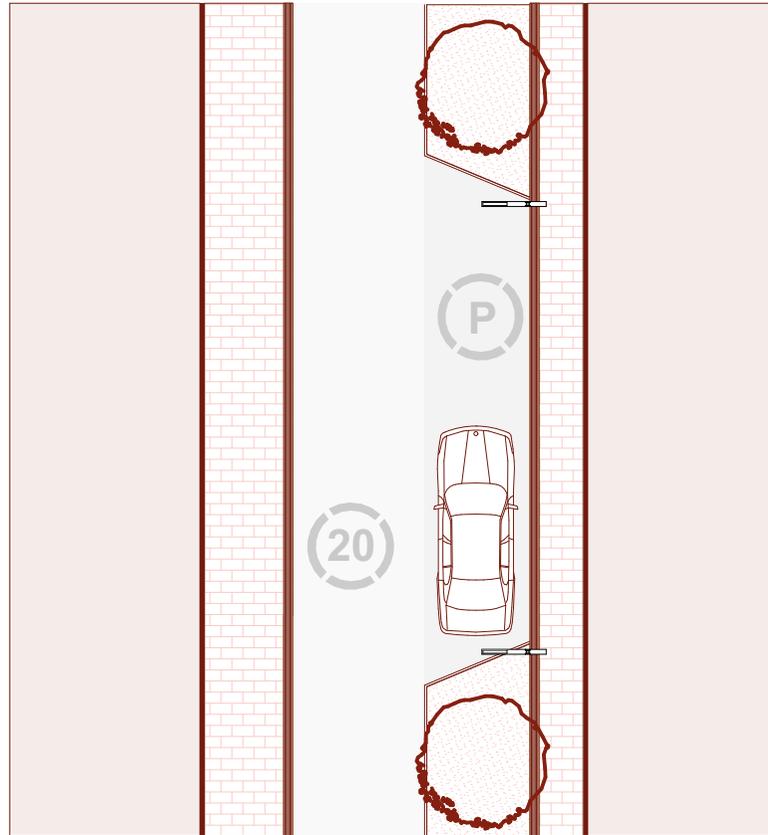
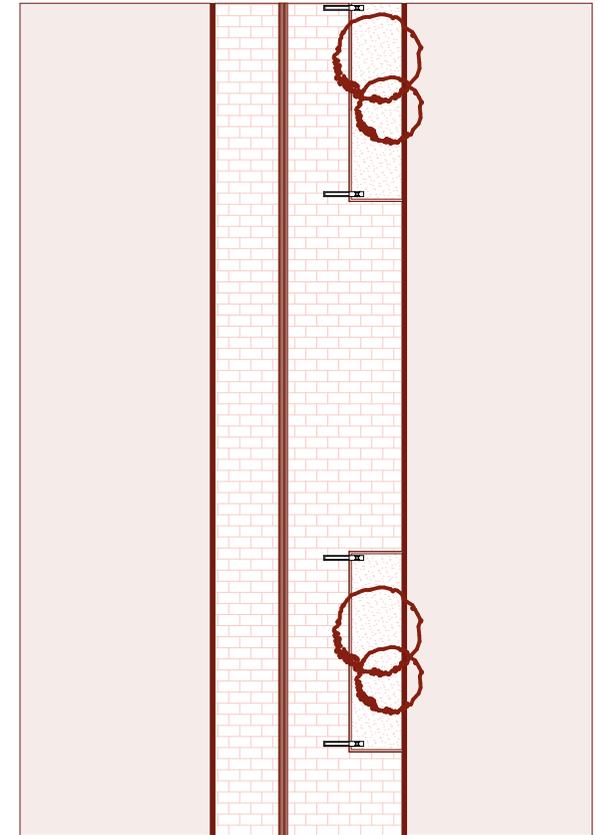
2.00 m 3.00 m 2.40 m 1.20 m

3.00 m 1.20 m

Gráfico 42. Diseño vial. Tramo D-E. Fuente: Elaboración propia.

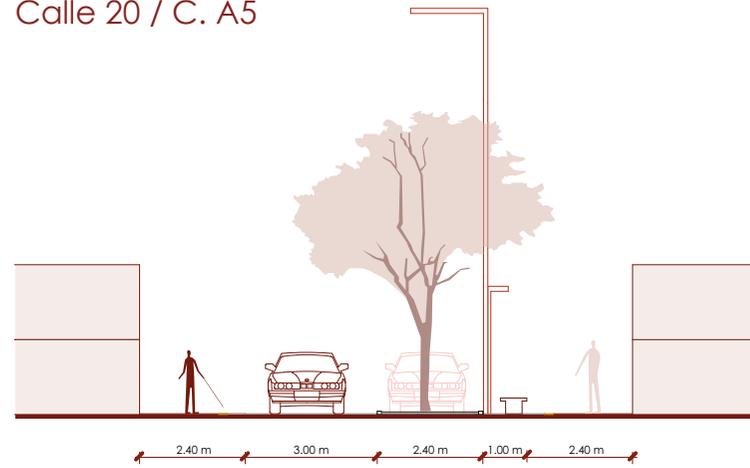
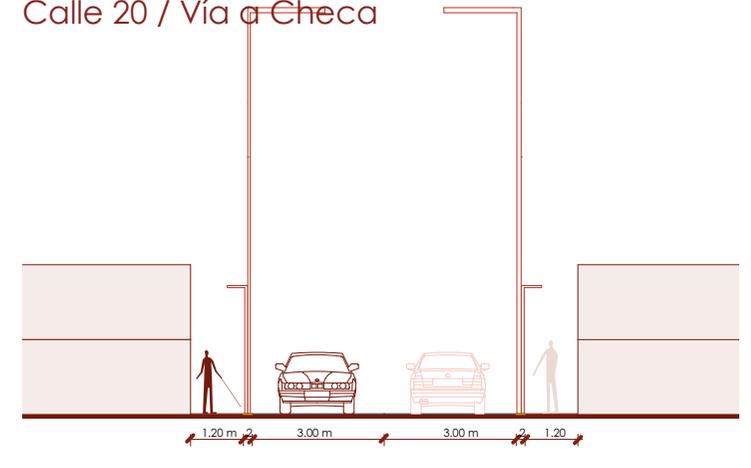
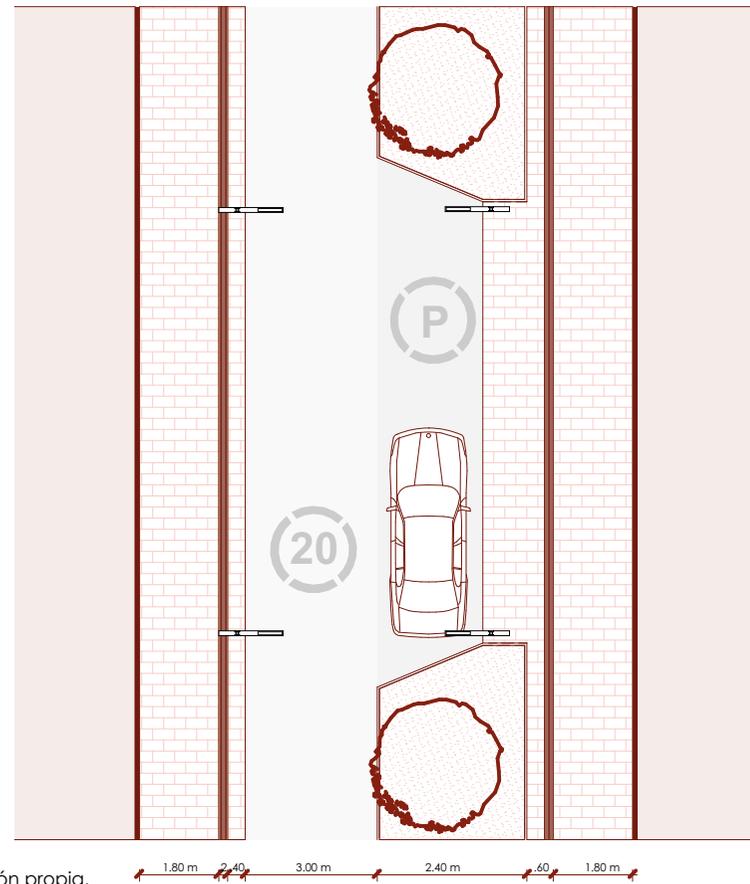
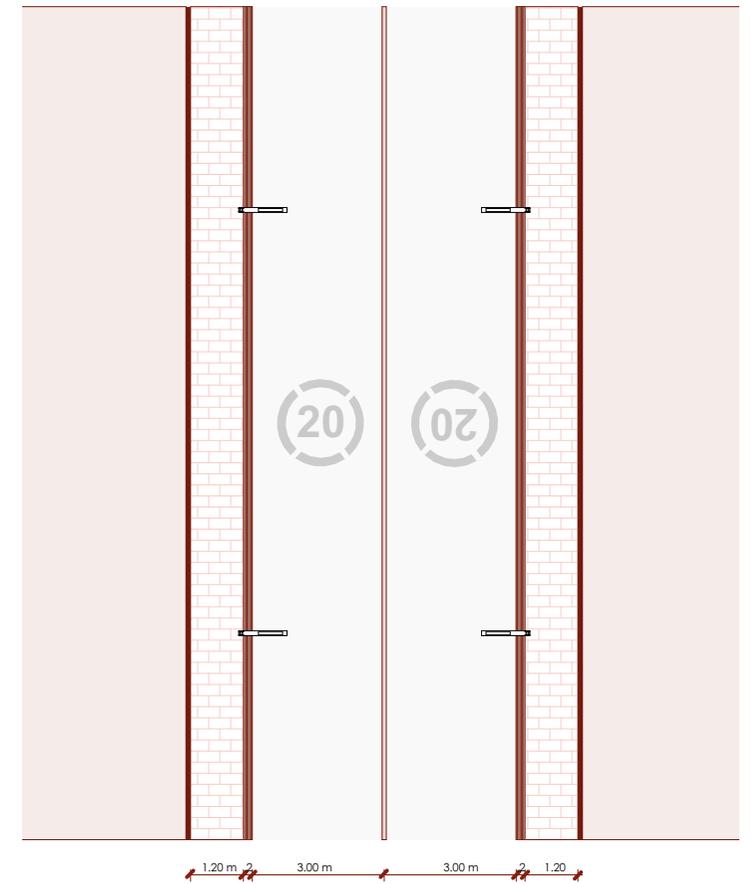
Gráfico 43. Diseño vial. Tramo 2A-2B. Elaboración propia.
