## **Análisis Diacrónico de los cambios en el espacio Interior de “Casa Firenze”**

Maestría en Diseño de Interiores v3

**Análisis diacrónico de los cambios en el espacio interior del edificio  
patrimonial “Casa Firenze”**

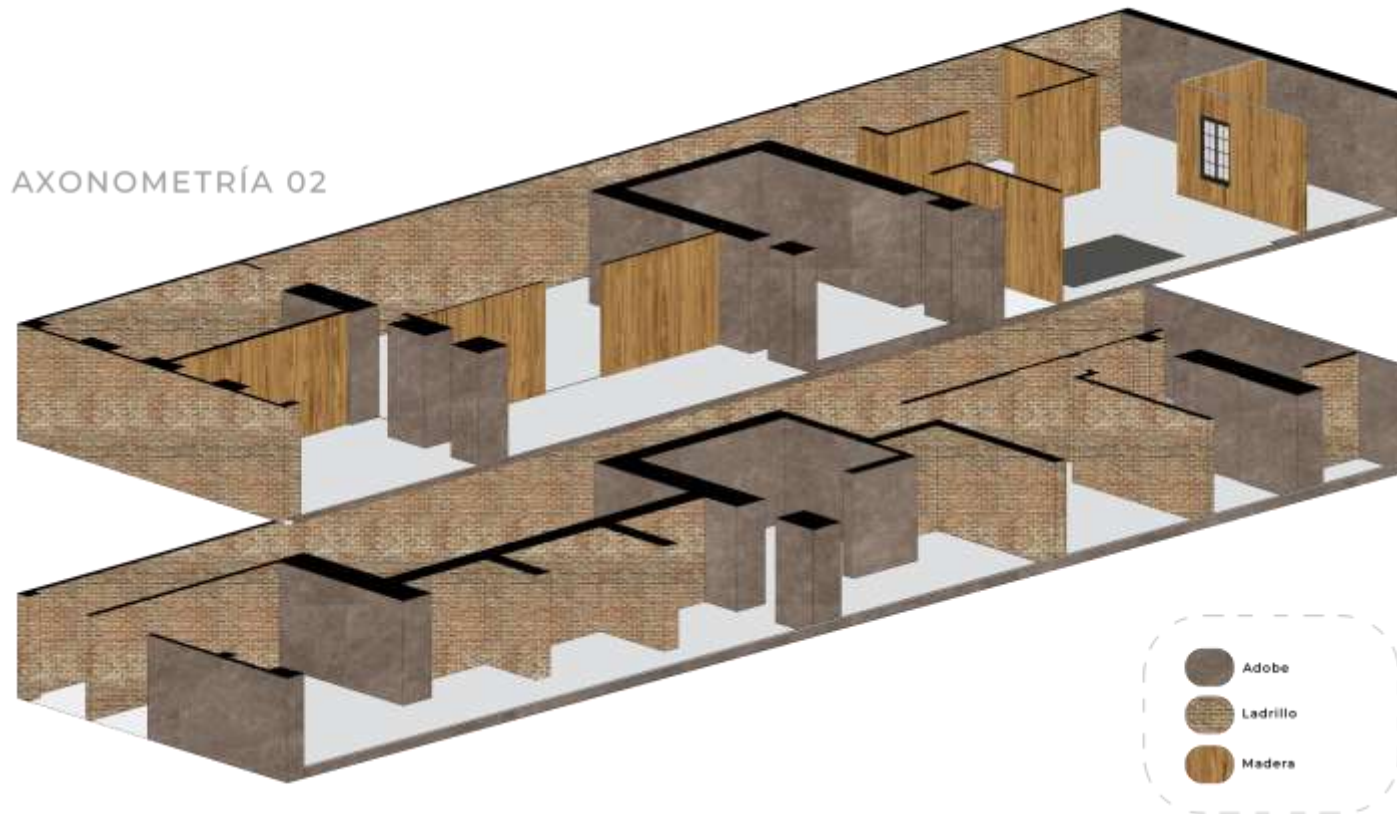
**Figura 21**

*Axonometría de paredes vivienda antes de 1987*

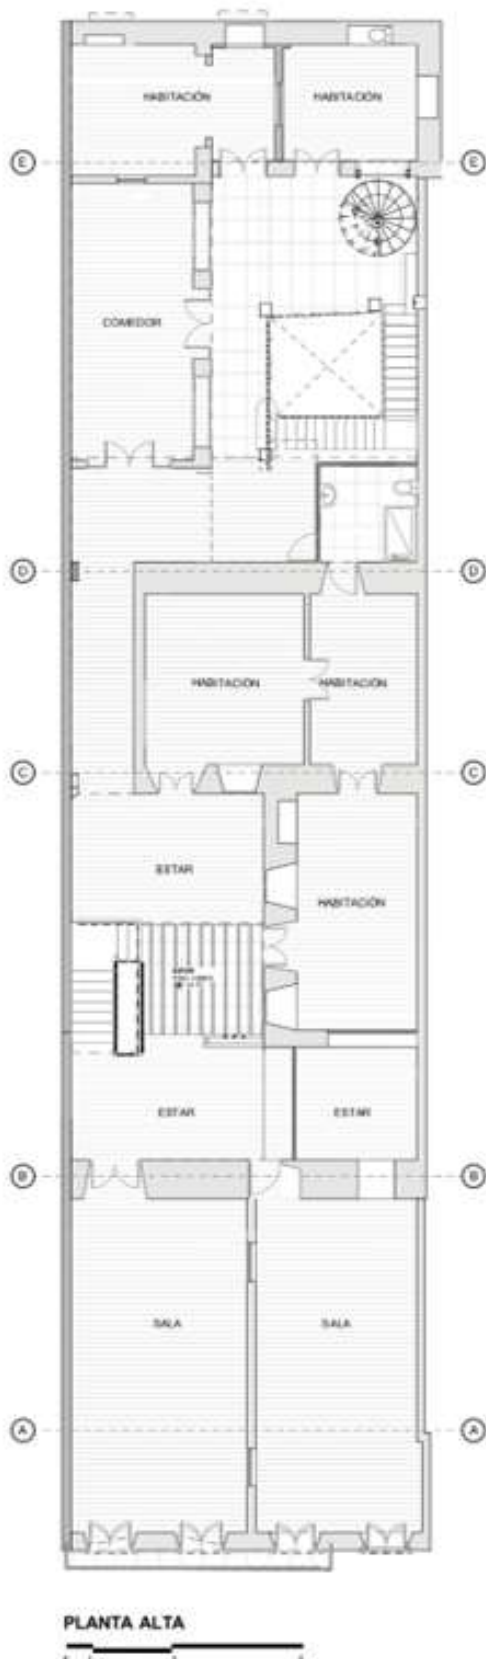
Figura 23

Planimetría intervención 1989 (planta alta)

Se conoce que a partir de 1989 la planta alta de la vivienda siempre fueron habitaciones, en su totalidad tenían el cielo raso de estuco, solo una de ellas contaba con cielo raso de latón.

Compuesta de paredes predominantemente de mampostería de ladrillo, entrepisos de madera y losa sobre estructura de madera, cielo raso de estuco, cubierta con estructura de madera y teja artesanal.

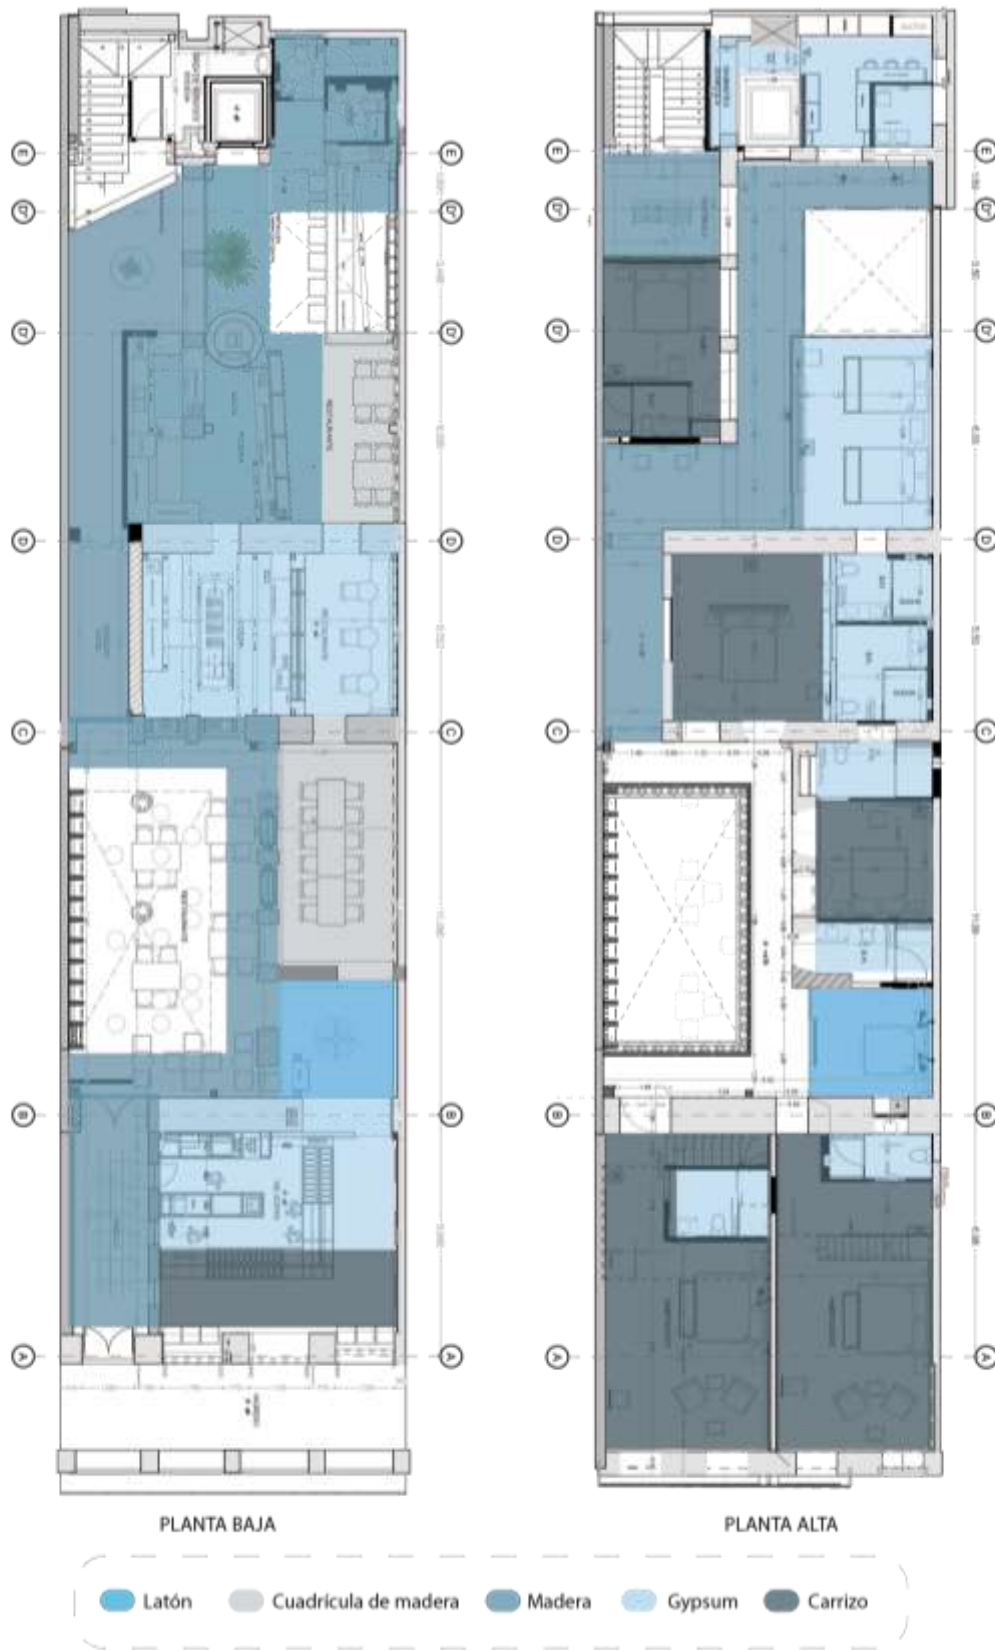
Figura 28

Planimetría de cielo raso

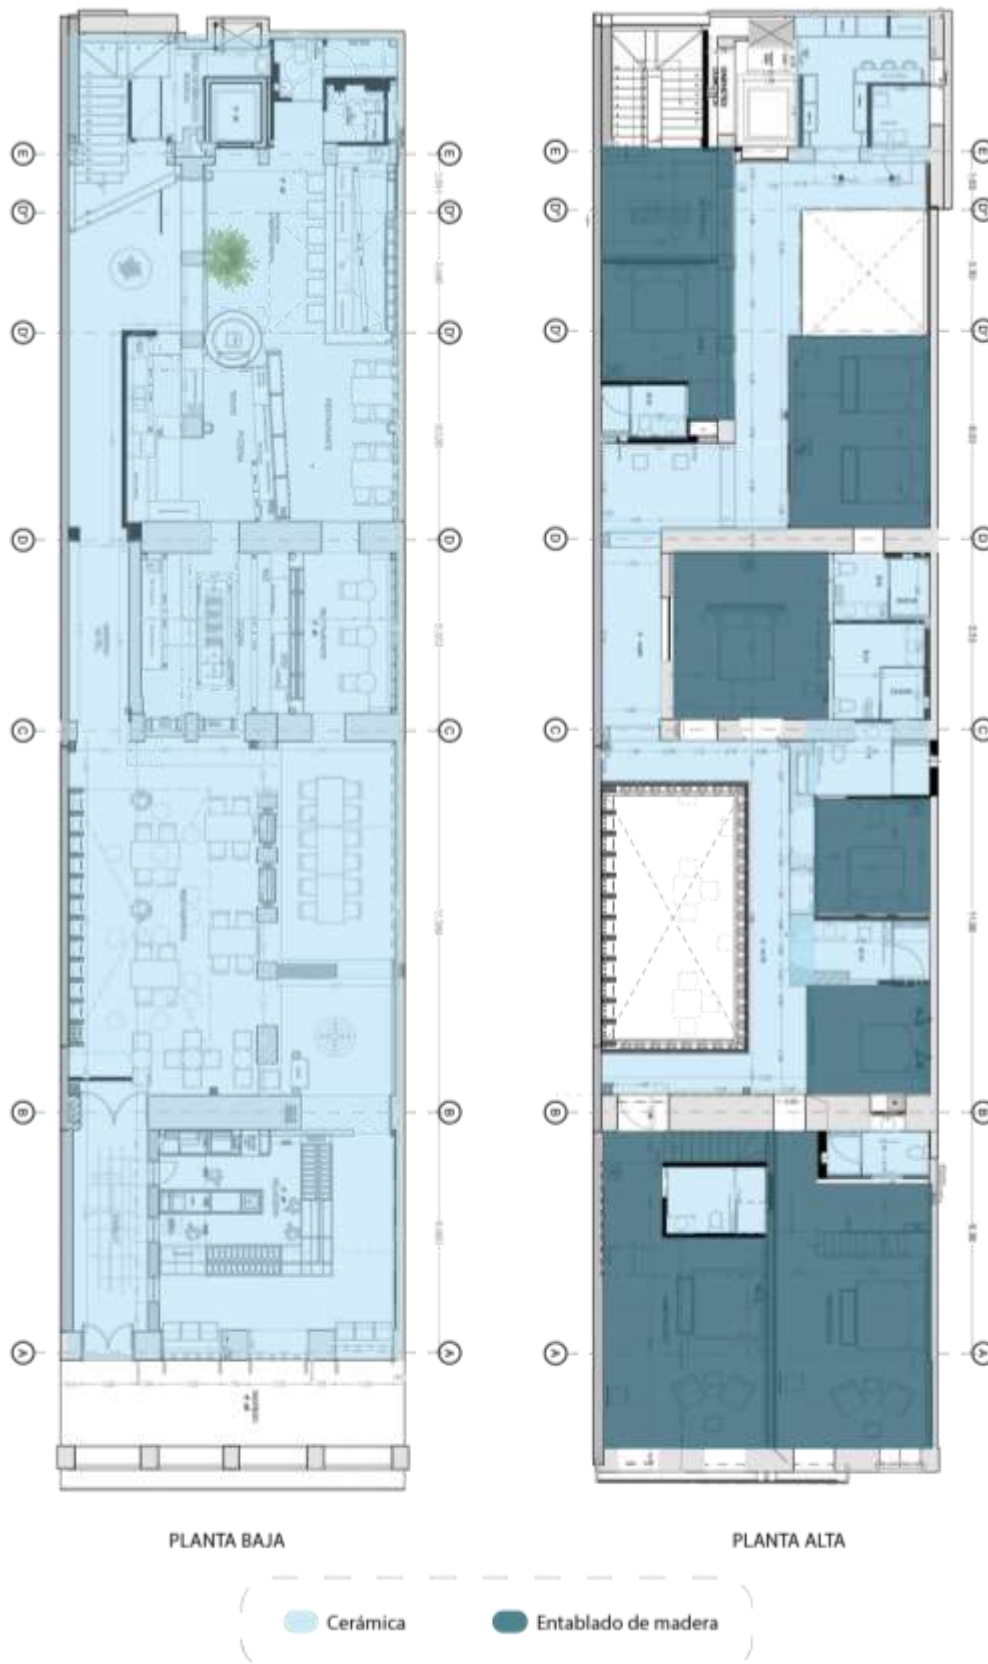
Figura 29

Planimetría de pisos

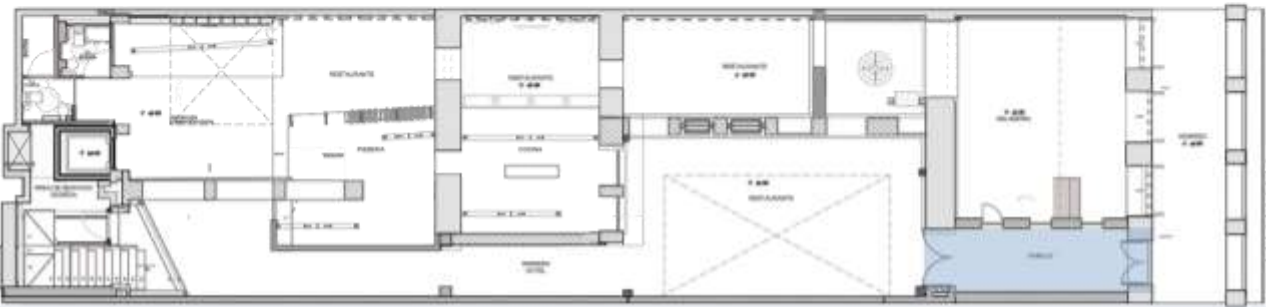
**Tabla 7**  
**Matriz de Intervención 2020 (Ingreso)**

INTERVENCIÓN EN 2020			
Espacio Intervenido	Elemento Interior Intervenido	Cambios realizados	Tipo de Intervención
INGRESO	Cielo Raso	Cielo raso de madera	<p><b>Integración</b></p> <p>Aportación de elementos claramente nuevos y visibles para asegurar la conservación del objeto.</p>
	Piso	Cerámica	<p><b>Integración</b></p> <p>Aportación de elementos claramente nuevos y visibles para asegurar la conservación del objeto.</p>
PLANIMETRÍA

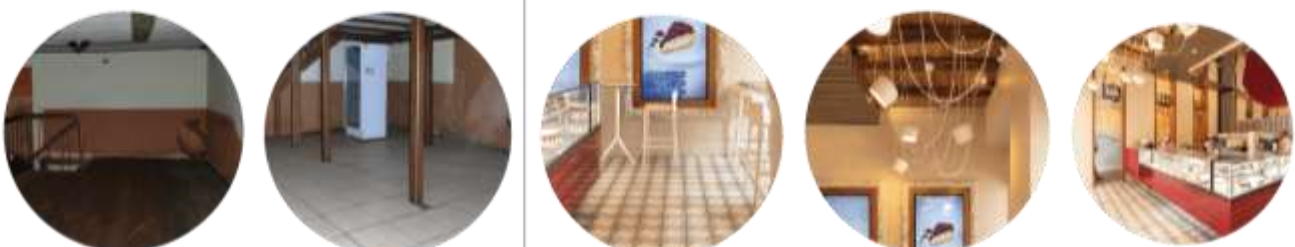
INTERVENCIÓN EN 2020			
Espacio intervenido	Elemento interior intervenido	Cambios realizados	Tipo de Intervención
<b>HELADERÍA</b>	Cielo Raso	Cielo raso de gypsum/carrizo	<b>Restauración</b> Procedimientos que busca restablecer la unidad formal y la lectura del bien cultural
	Paredes	Papel tapiz Tableros de madera	
	Piso	Cerámica	<b>Integración/ Liberación</b> Aportación de elementos nuevos y visibles para asegurar la conservación del objeto.  Eliminar adiciones, agregados y material que no corresponde al bien inmueble original, como la estructura metálica del Cántaro.

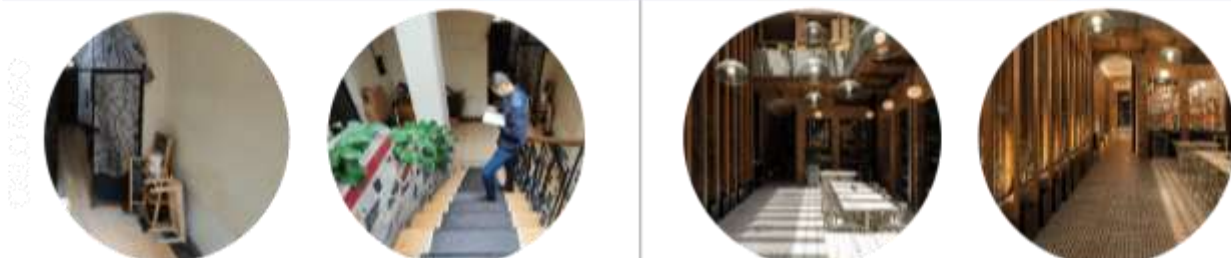
Tabla 13

Matriz de Intervención 2020 (Restaurante)

INTERVENCIÓN EN 2020			
Espacio Intervenido	Elemento Interior Intervenido	Cambios realizados	Tipo de Intervención
RESTAURANTE	Cielo Raso	Cielo raso de Madera	<b>Integración</b> Aportación de elementos claramente nuevos y visibles para asegurar la conservación del objeto.
	Paredes	Ladrillo	<b>Consolidación</b> Solidez a los elementos originales de un edificio
		Cerámica	<b>Integración</b> Aportación de elementos claramente nuevos y visibles para asegurar la conservación del objeto.
	Piso	Cerámica

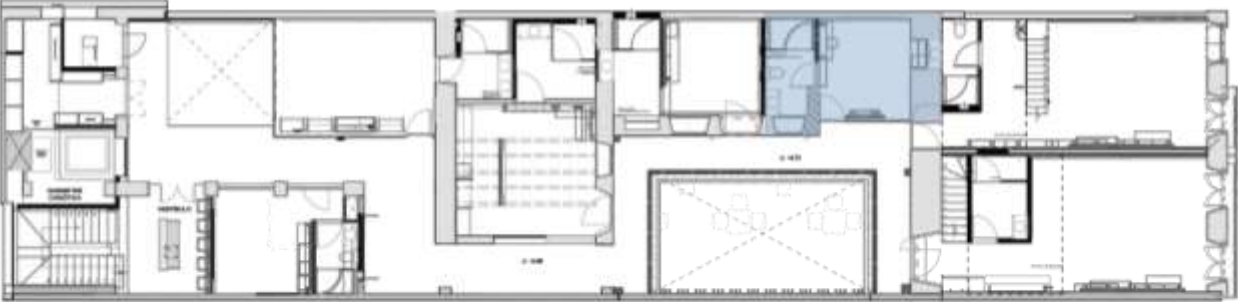
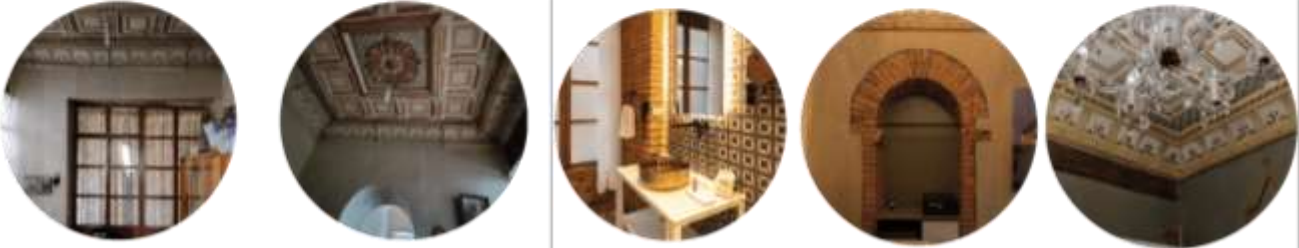
## Matriz de Intervención 2020 (Habitación -S.H)

INTERVENCIÓN EN 2020			
Espacio Intervenido	Elemento interior Intervenido	Cambios realizados	Tipo de Intervención
HABITACIÓN	Cielo Raso	S/C	<p><b>Conservación</b></p> <p>Se ha garantizado la permanencia de dicho patrimonio arquitectónico</p>
	Paredes	Papel tapiz Empañetado	<p><b>Integración</b></p> <p>Aportación de elementos claramente nuevos y visibles para asegurar la conservación del objeto.</p>
	Piso	Cerámica Entablado de madera	<p><b>Reintegración</b></p> <p>La intervención que tiene por objeto devolver unidad a elementos arquitectónicos deteriorados.</p>
PLANIMETRÍA

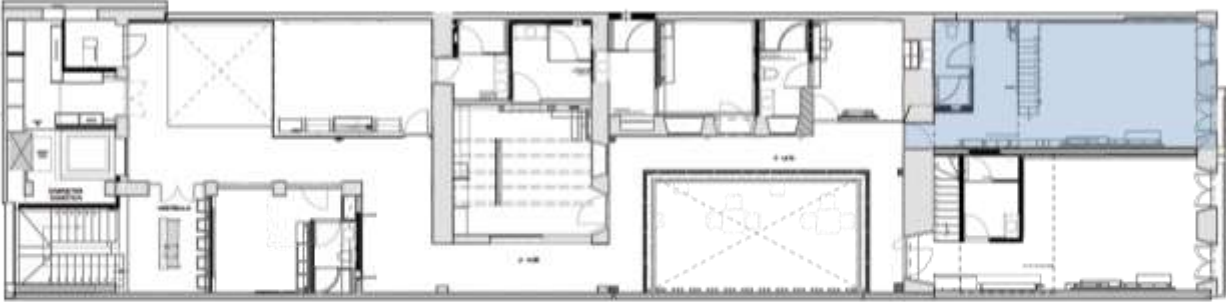
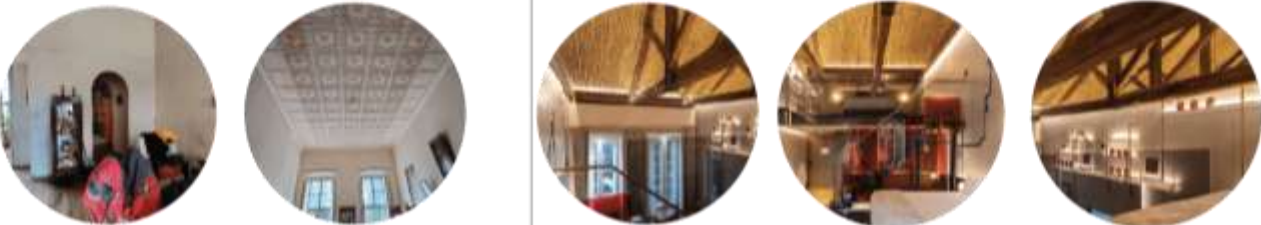
Tabla 22

Matriz de Intervención 2020 (Habitación)

INTERVENCIÓN EN 2020			
Espacio Intervenido	Elemento interior Intervenido	Cambios realizados	Tipo de Intervención
HABITACIÓN	Cielo Raso	Madera Carrizo	<p><b>Integración</b></p> <p>Aportación de elementos claramente nuevos y visibles para asegurar la conservación del objeto.</p>
	Paredes	Papel tapiz Pintura	
	Piso	Cerámica Entablado de madera	
PLANIMETRÍA
