Arquitectura de Remesas en la zona rural del cantón Sígsig, Azuay.

Caso de estudio Cutchil

Investigación previa a la obtención de título de arquitecto

UNIVERSIDAD
DEL AZUAY

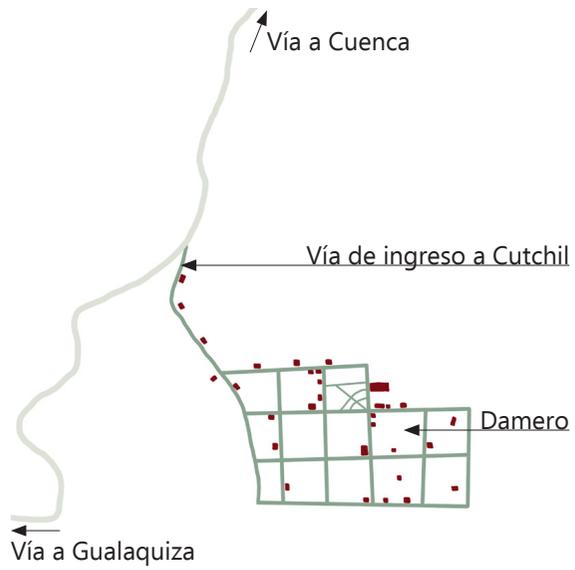
Figura 16. Damero de Cutchil 1972.
Nota. Cutchil [Ilustración], Quituzaca J, 2023.

La parroquia de Cutchil fue diseñada inicialmente con un trazado urbano en forma de damero (Figura 16), que consiste en una retícula de cuadradas. En estas cuadradas, la densidad de población no era alta debido a que los propietarios de las viviendas poseían grandes extensiones de terreno que abarcaban dichas cuadradas. El damero fue concebido con el propósito de lograr un crecimiento ordenado del casco urbano de la parroquia. El primer mapa se elaboró a partir de una interpretación de las primeras viviendas que participaron en el proceso de parroquialización de Cutchil.

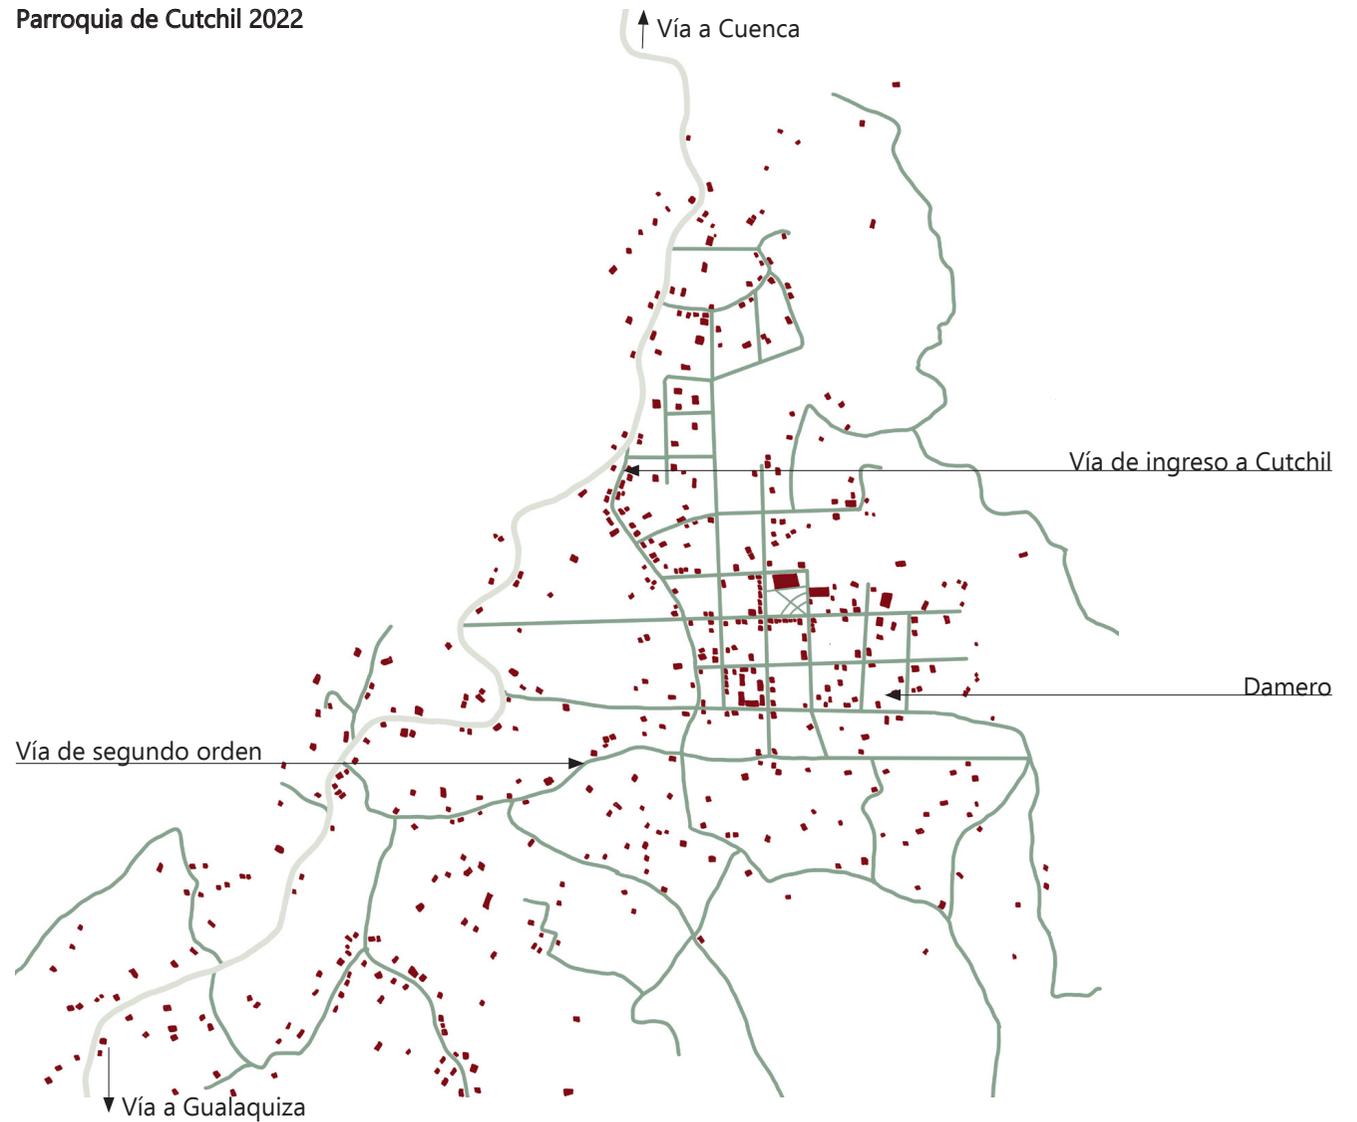
Figura 17. Crecimiento de Cutchil 2022.
Nota. Cutchil [Ilustración], Quituzaca J, 2023.

El segundo mapa se elaboró utilizando una fotografía aérea de Google Earth del año 2022. En este mapa se puede apreciar el crecimiento de Cutchil (Figura 17), pero ya no sigue el patrón de damero debido a la falta de un Plan de Ordenamiento Territorial (PDOT). Fue recién en el año 2020 cuando se aprobó un PDOT para la parroquia. La falta de planificación adecuada ha llevado a que la población se aleje del casco urbano, generando una especie de vías secundarias sin una planificación acorde. Se puede observar que en estas nuevas áreas, producto de la división de las nuevas vías, la densidad de viviendas es menor que la del damero.

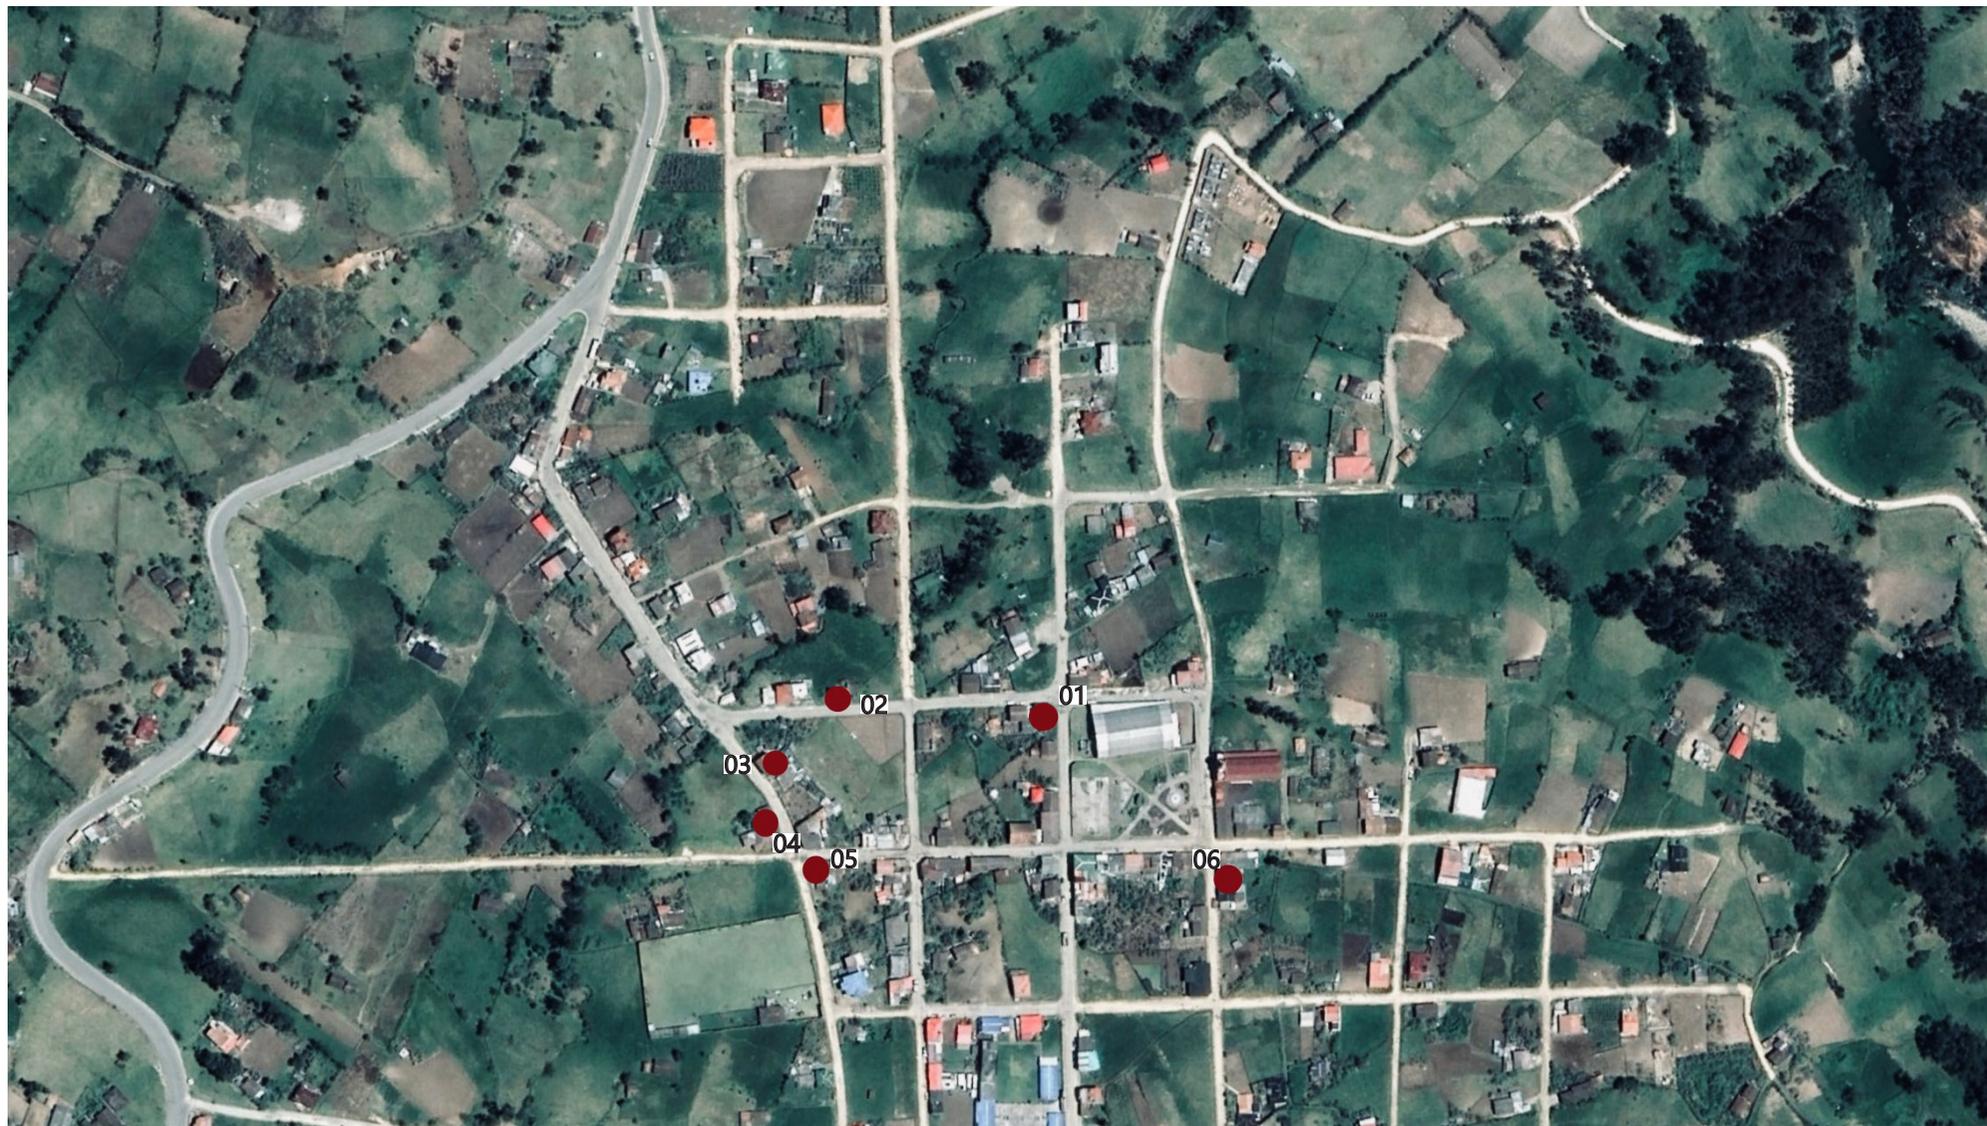
Figura 19. Imagen satelital de Cutchil 2022 con la muestra de viviendas tradicionales.
Nota. Cutchil [Fotografía], Google Earth, 2023.

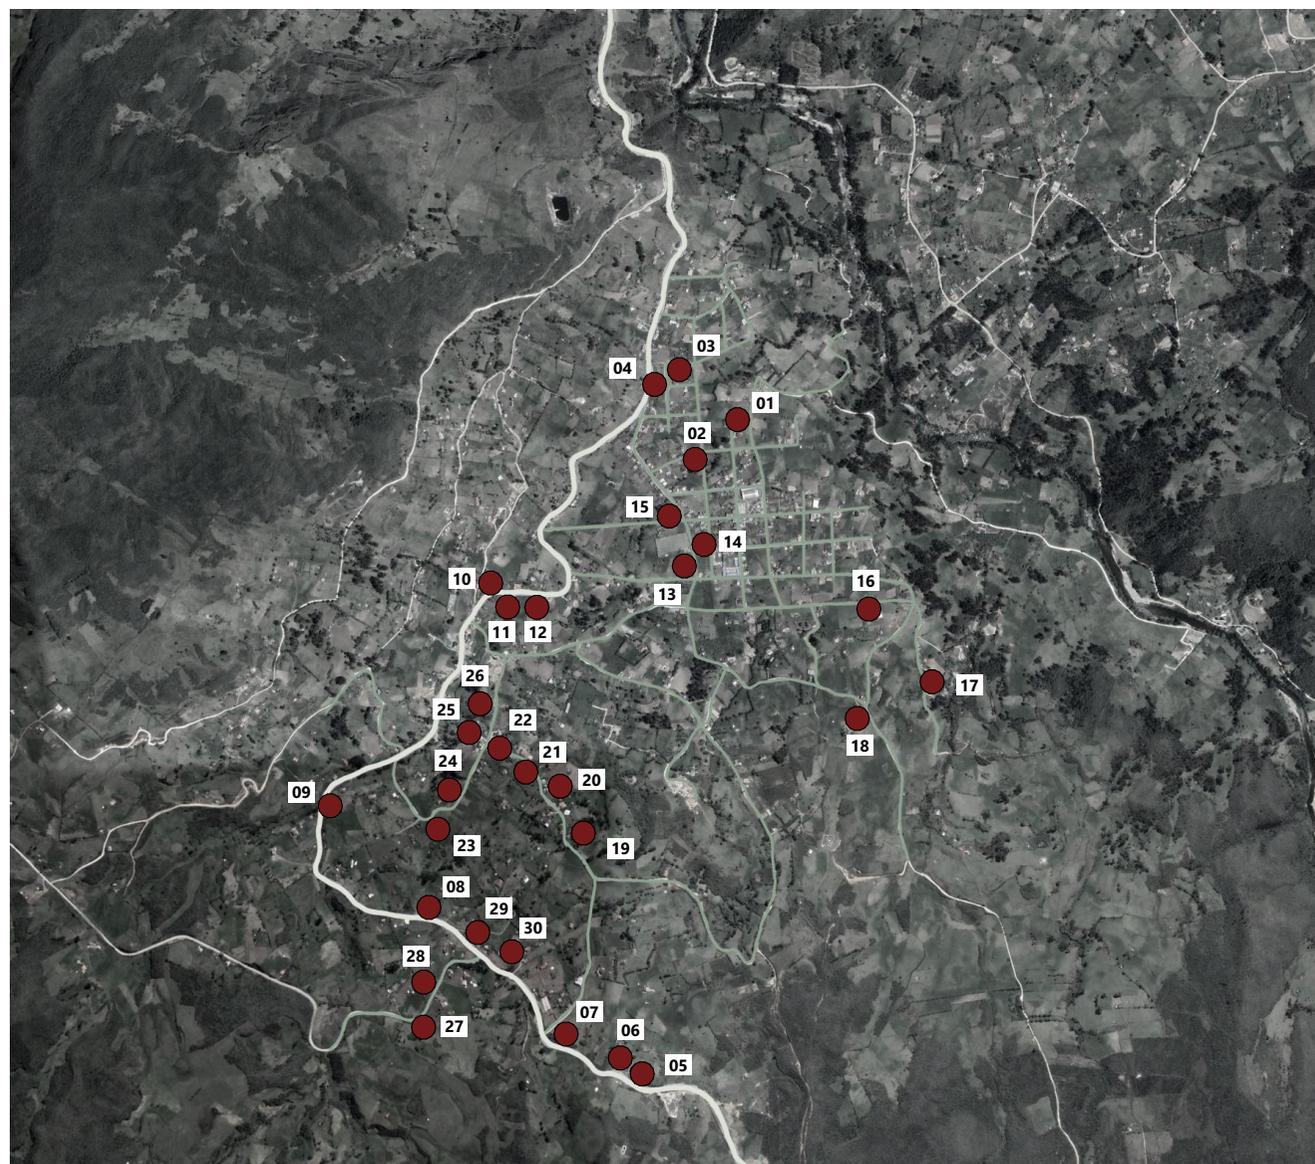
Figura 21. Mapa de ubicación de las posibles viviendas de migrantes en Cutchil.
Nota. Mapas [ilustración], Quituzaca J, 2023.

Posteriormente, se lleva a cabo una visita a la zona de Cutchil para localizar las posibles viviendas construidas con dinero de remesas, utilizando como guía las características mencionadas anteriormente y una ficha que se detalla en el Anexo.

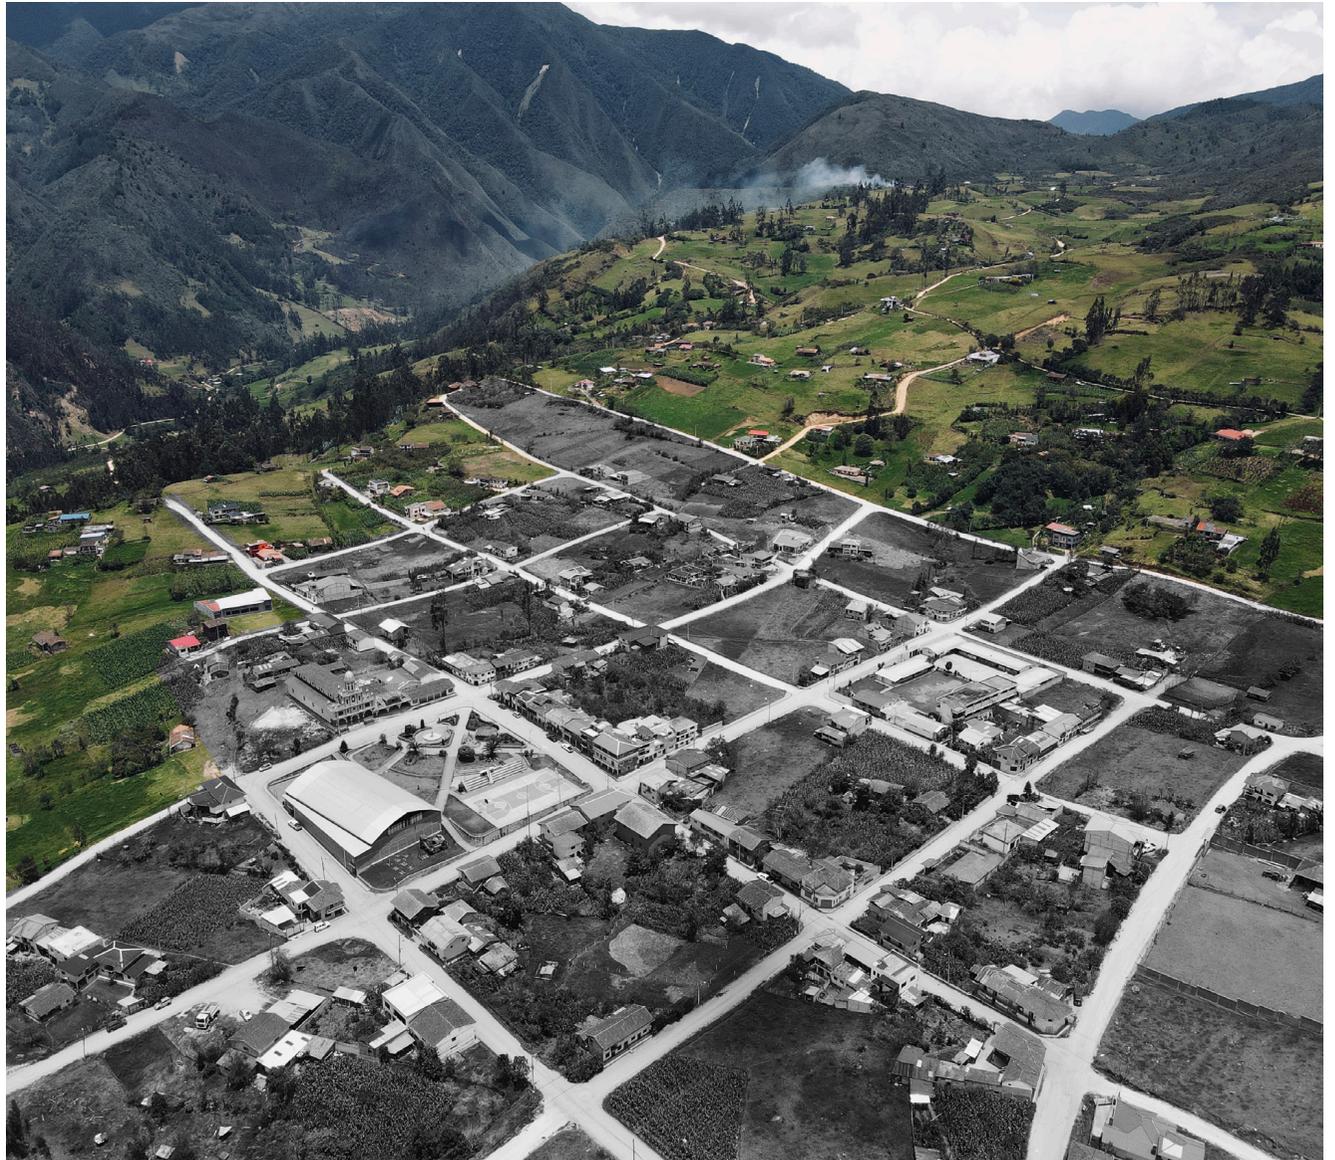
Figura 22. Vista aérea del damero y el crecimiento de la nueva zona urbana.
Nota. Arquitectura de migrantes [Fotografía], Quituzaca J, 2023.

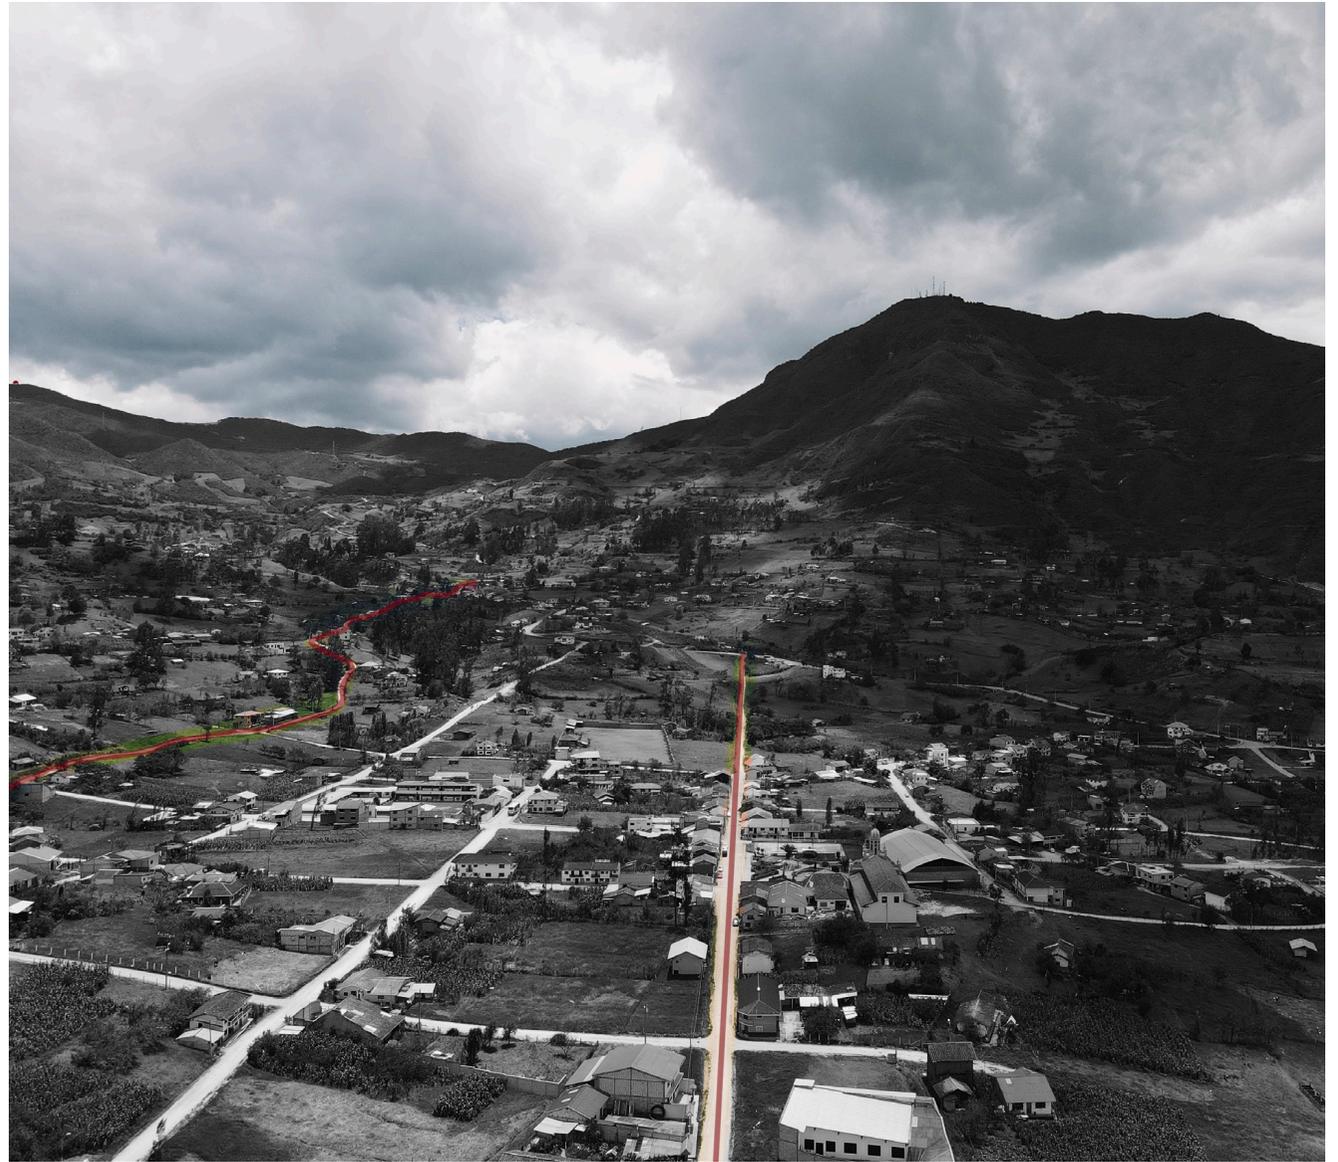
Figura 23. Vista del trazado de las vías de Cutchil.
Nota. Arquitectura de migrantes [Fotografía], Quitoizaca J, 2023.

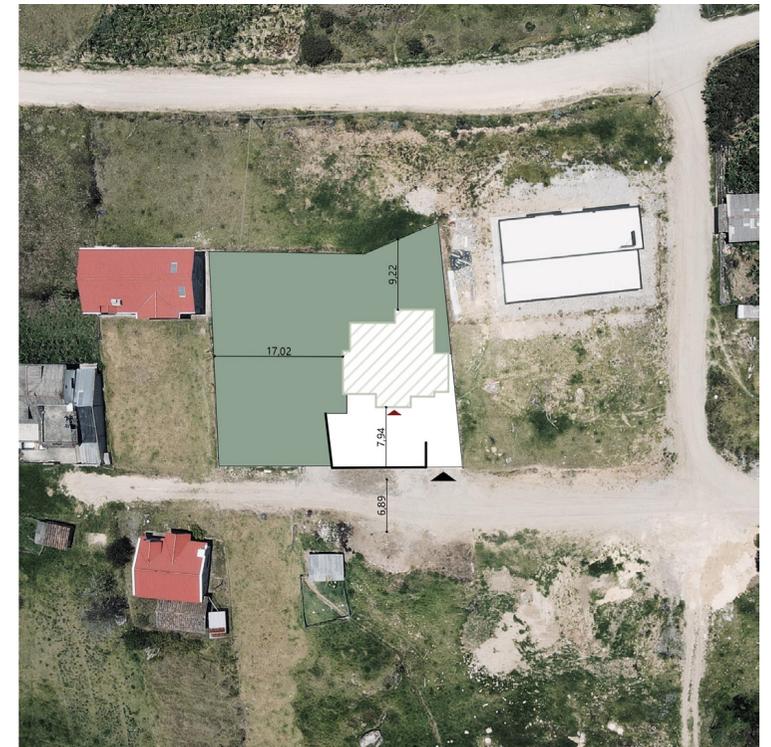
Vivienda 02

Total: 1057.82 m²

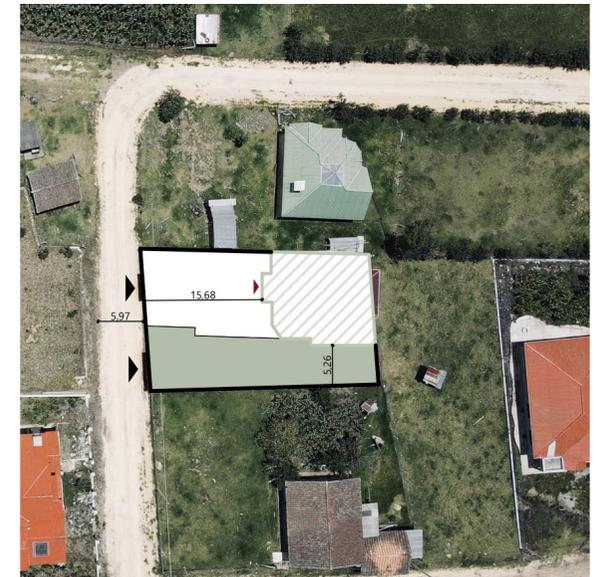
Vivienda 04

Áreas:
 Vivienda: 249.00 m²
 Jardín: 722.42 m²
 Total: 971.42 m²

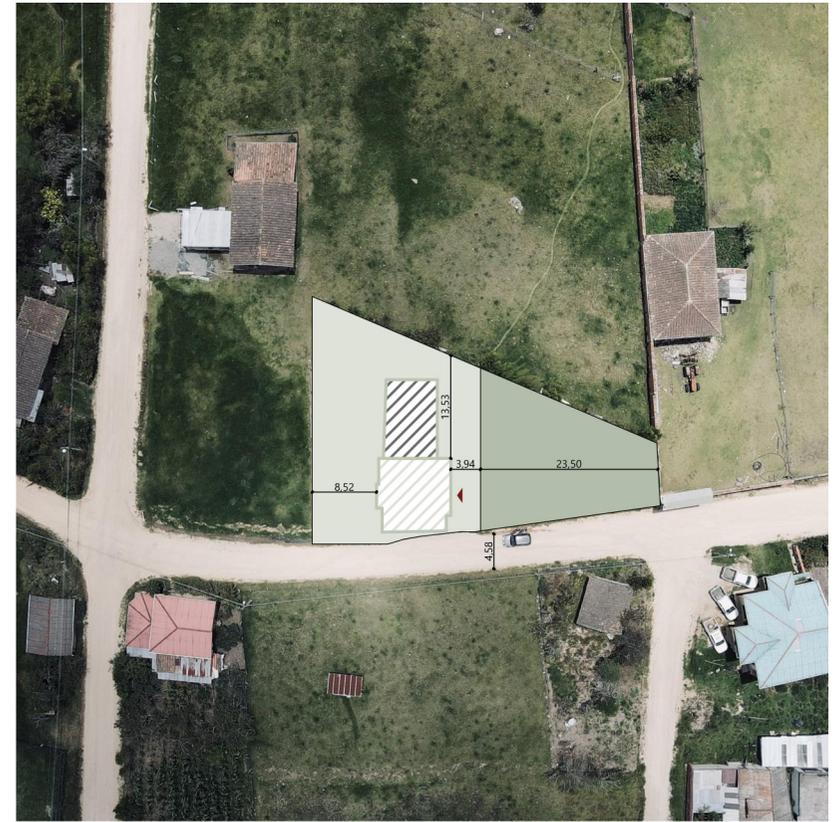
Vivienda 14

Áreas
Vivienda: 168.17 m²
Preexistencia: 56.00 m²
Jardín: 384.17 m²

Total: 608.64 m²

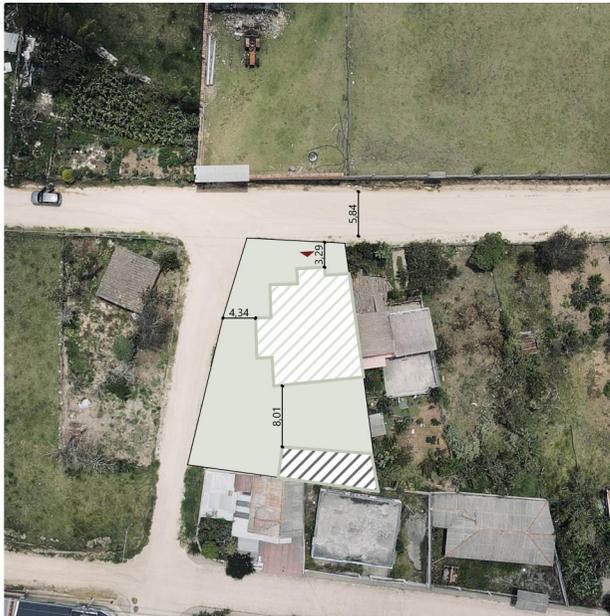
Vivienda 23

Áreas
Vivienda: 90.12 m²
Preexistencia: 71.95 m²
Cultivo: 349.18 m²
Jardín: 444.67 m²

Total: 955.92 m²

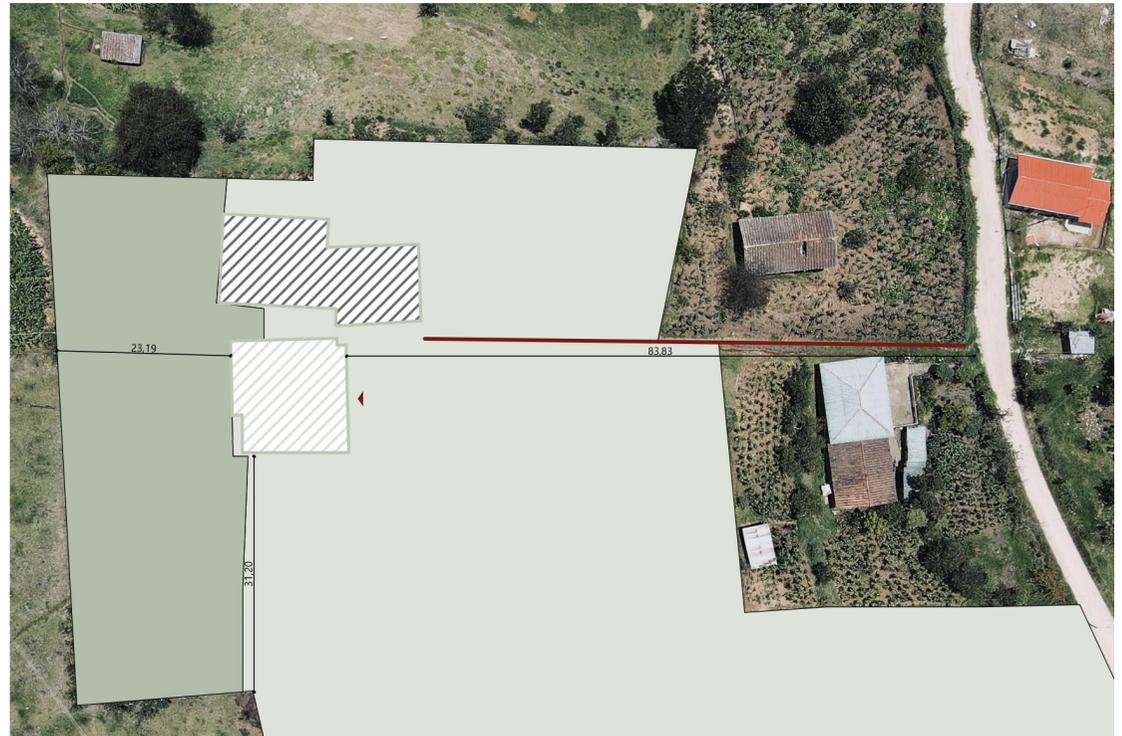
Vivienda 25

Áreas
Vivienda: 129.00 m²
Cultivo: 35.37 m²
Patio: 54.79 m²

Total: 219.16 m²

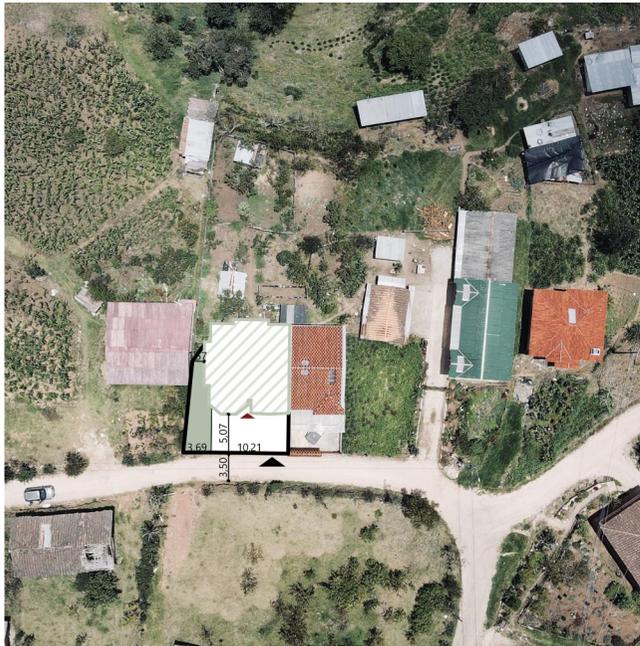
Vivienda 26

Áreas
Vivienda: 103.75 m²
Patio: 20.32 m²

Total: 971.42 m²

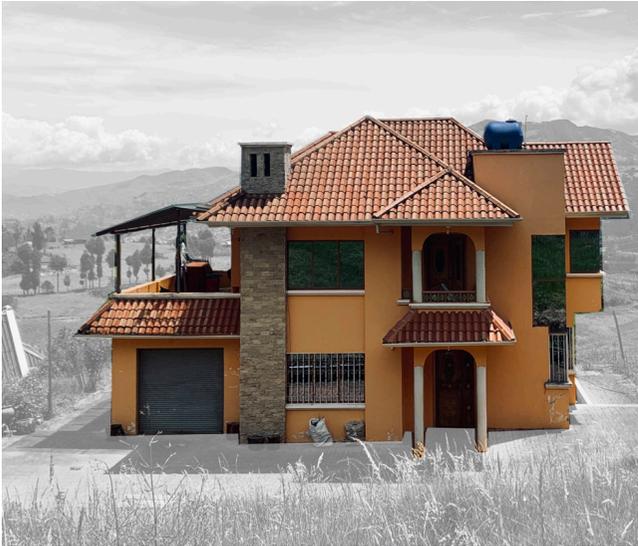
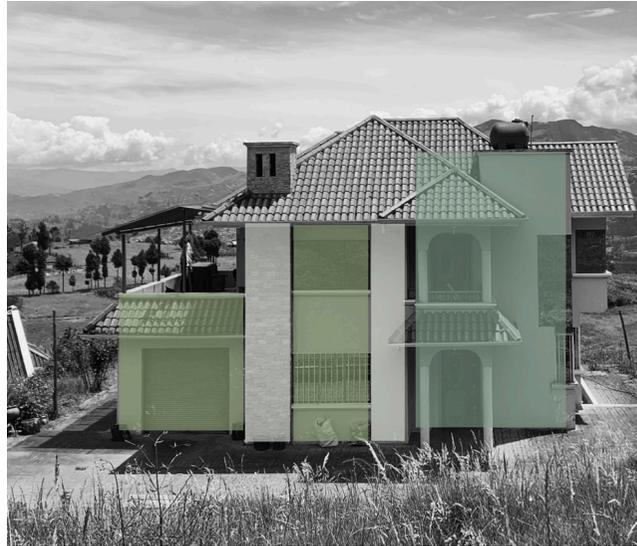
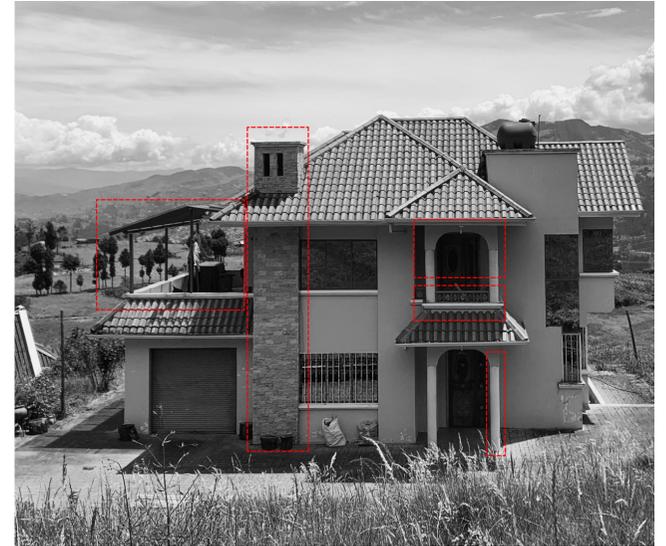
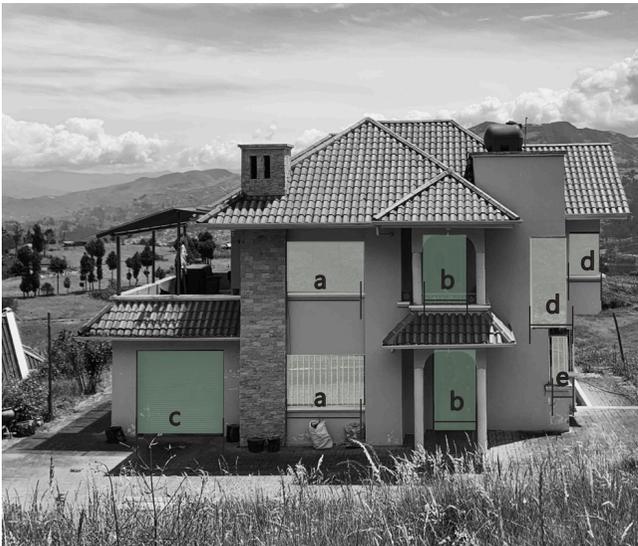
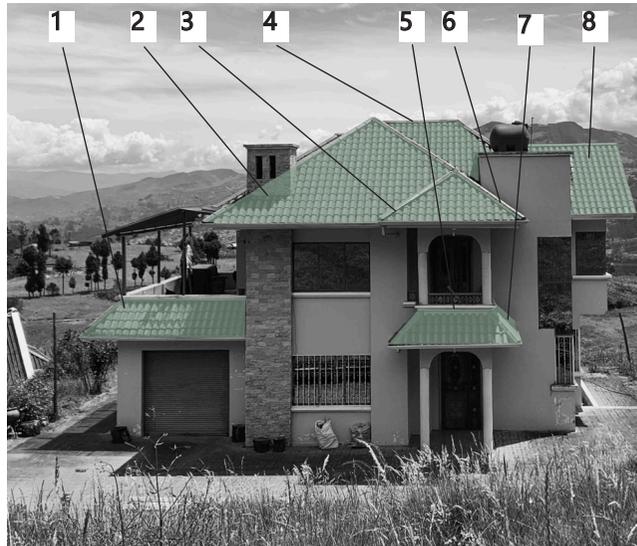
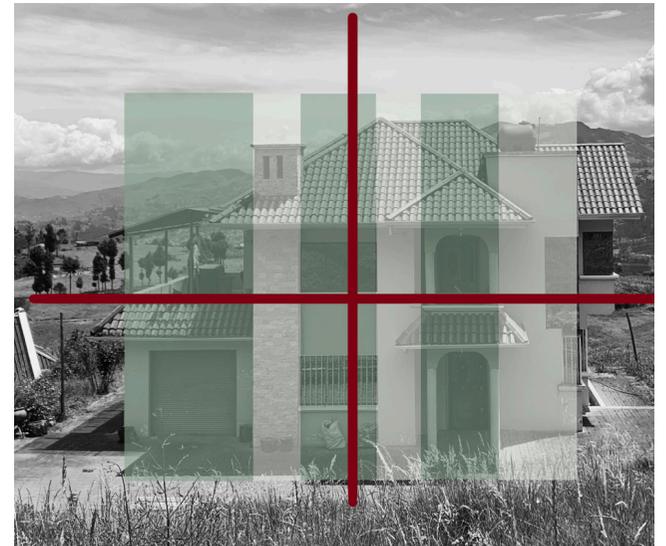
Vivienda 05

Color

Uso de retranqueos

Elementos sobresalientes

Carencia de modulación de vanos

Multiples planos de cubierta

Carencia de simetría y ritmo

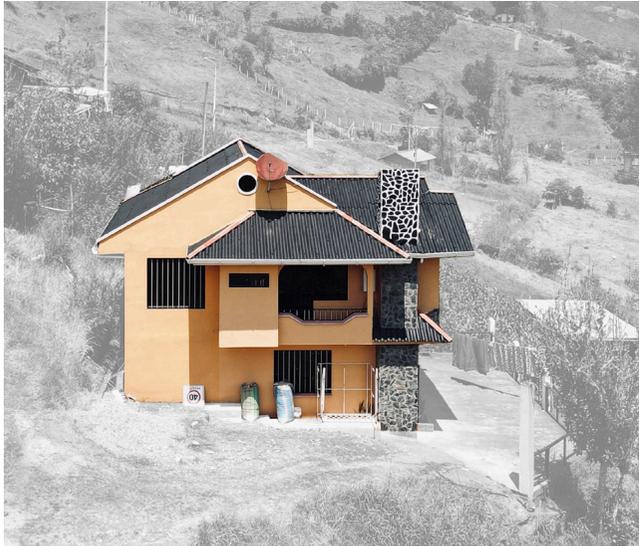
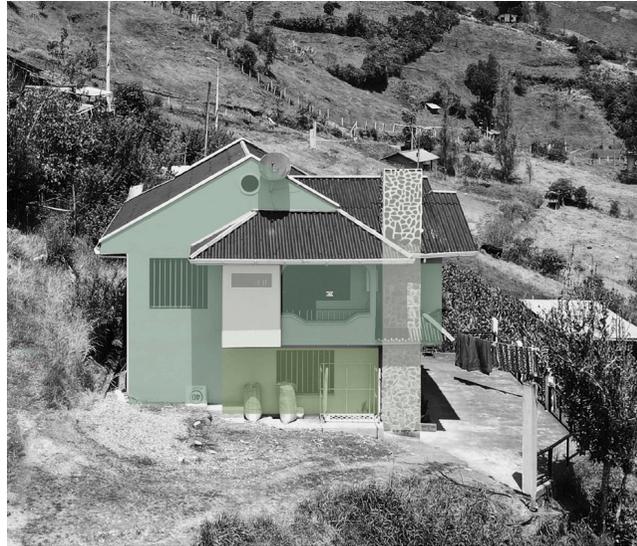
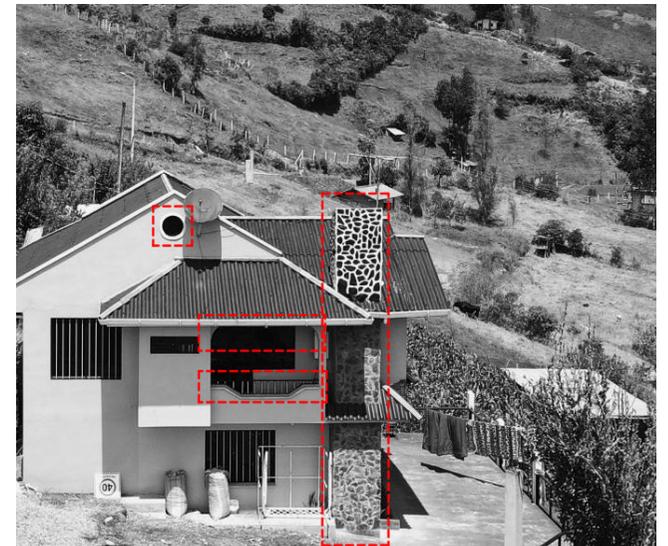
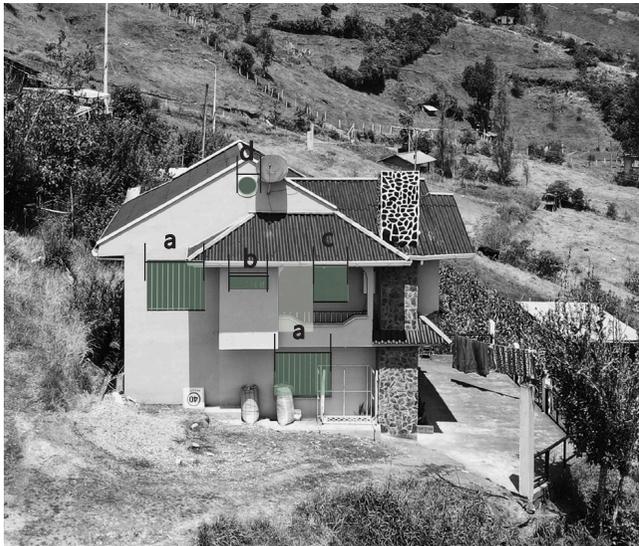
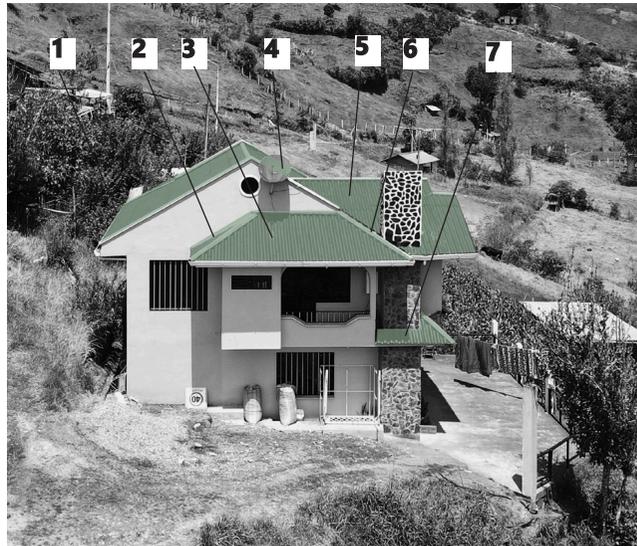
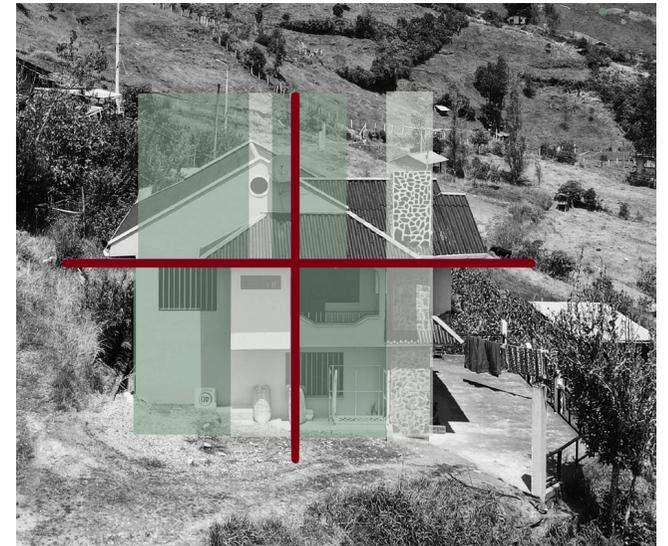
Vivienda 06

Color

Uso de retranqueos

Elementos sobresalientes

Carencia de modulación de vanos

Múltiples planos de cubierta

Carencia de simetría y ritmo

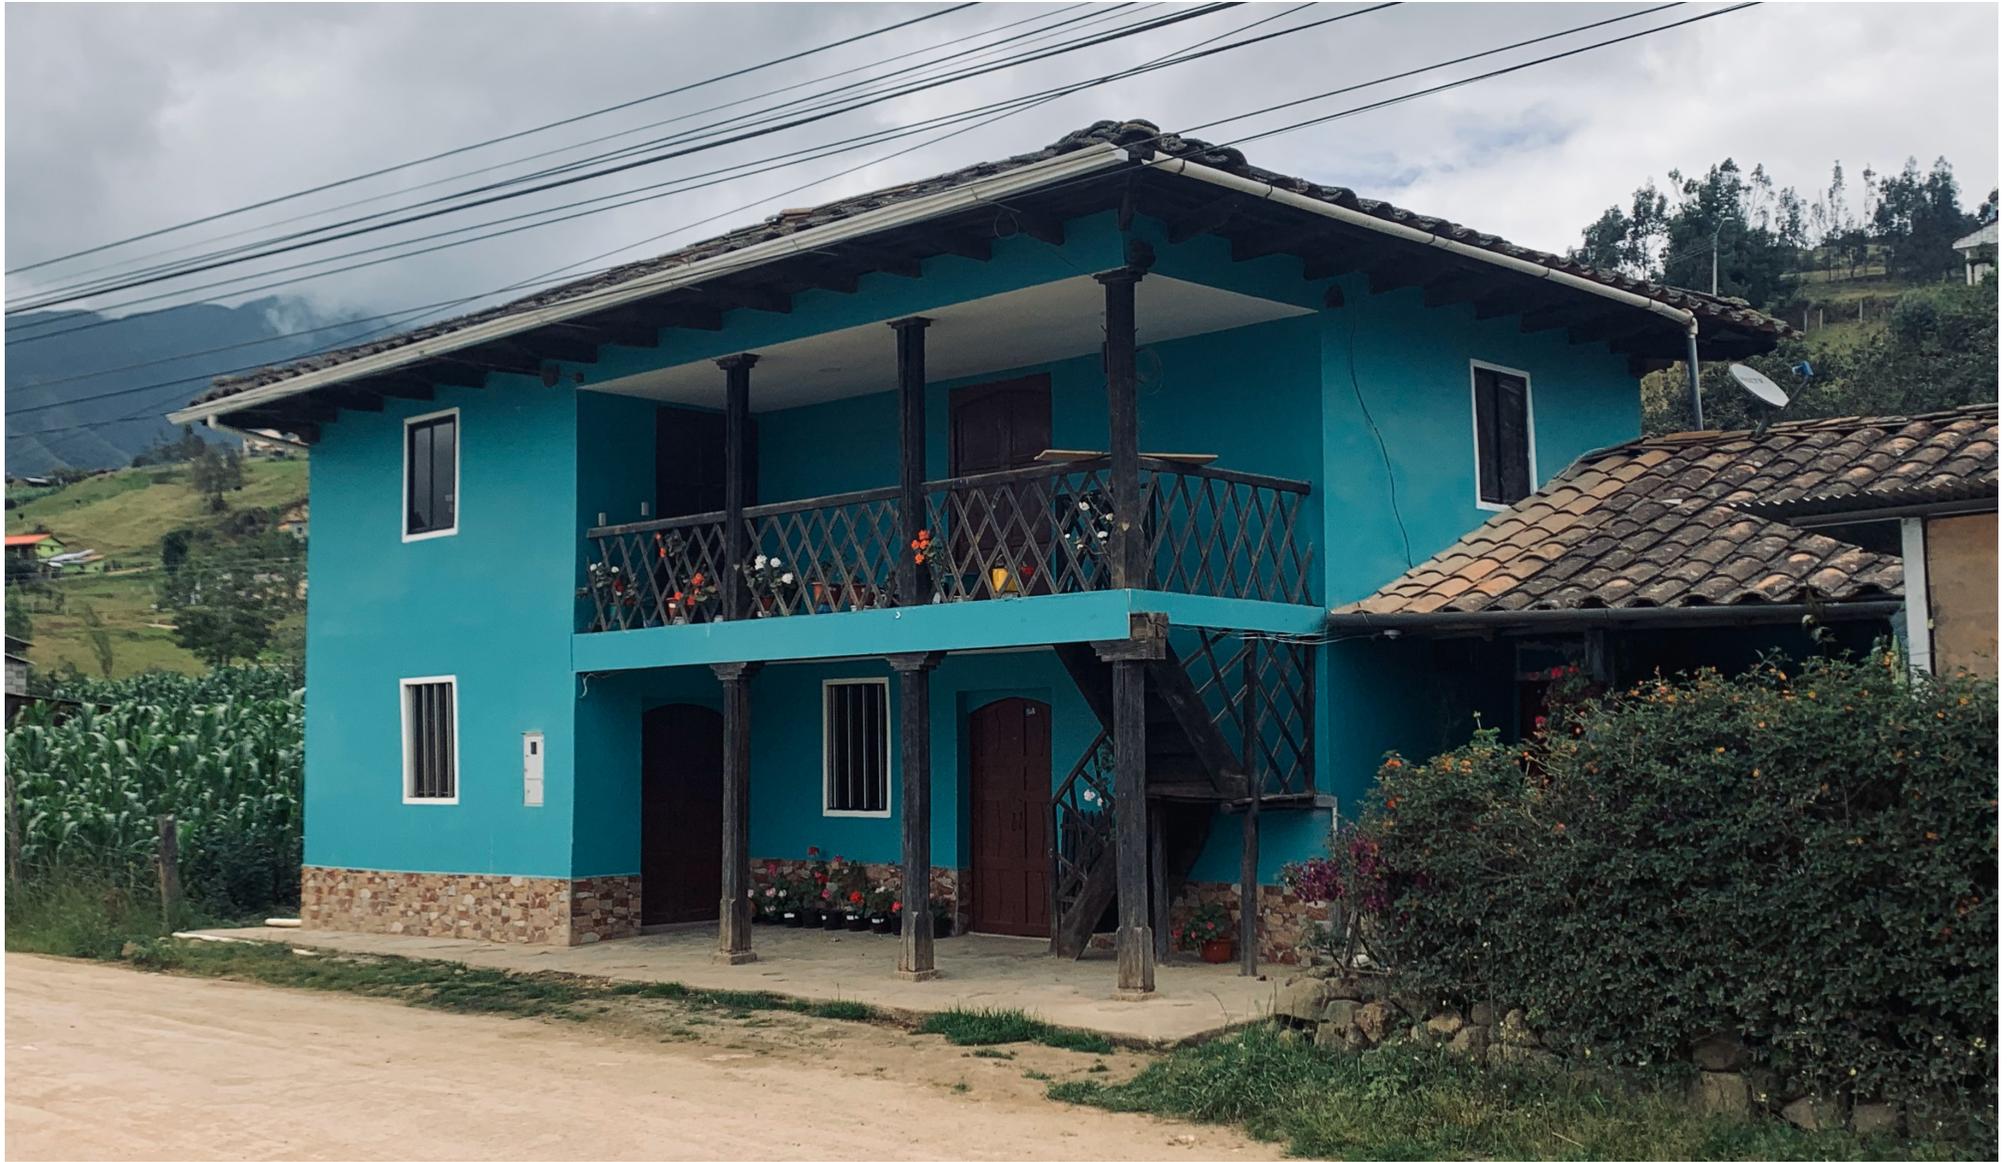
Figura 24. Vivienda vernácula remodelada.
Nota. Arquitectura de Cutchil [Fotografía], Quituzaca J, 2023.

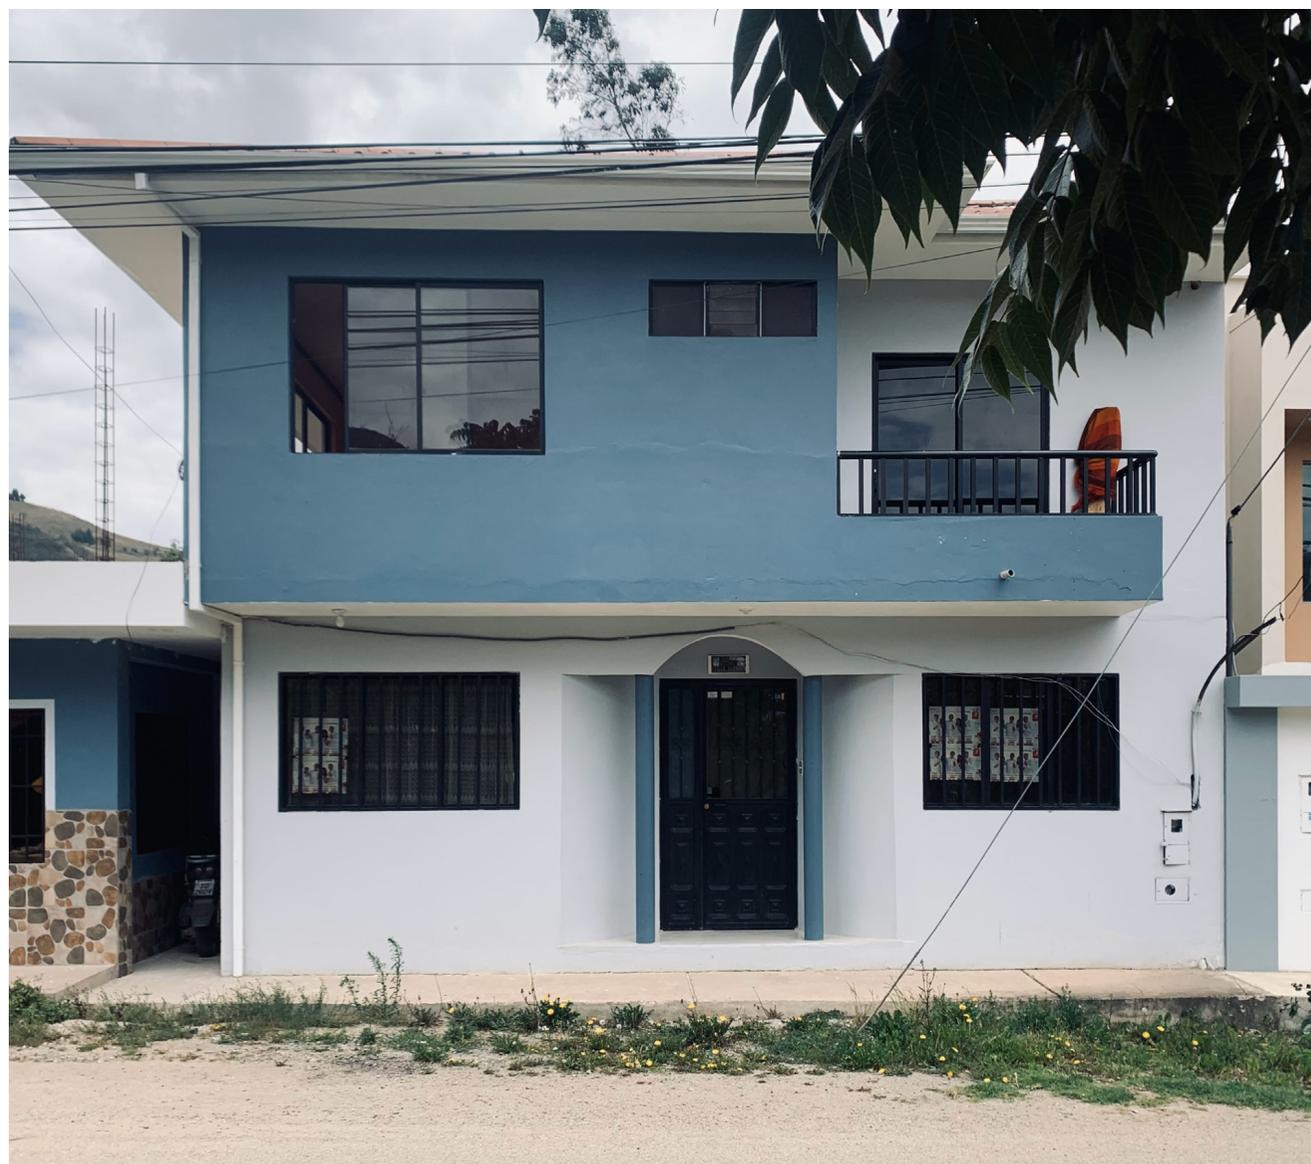
Figura 25. Vivienda con ciertas características de Arquitectura de Remesas.
Nota. Arquitectura de Remesas [Fotografía], Quituzaca J, 2023.
