Universidad del Azuay

Carrera de Tecnología de Turismo Rural

**PROPUESTA DE ADECUACIÓN Y
SEÑALIZACIÓN DEL SENDERO TURÍSTICO
DE LAS CASCADAS SAN ANTONIO Y
SAYMIRÍN DE LA PARROQUIA DE
CHIQUINTAD, CANTÓN CUENCA**

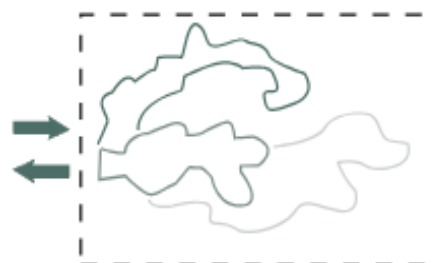
Sendero multicircuitos:

De un sendero principal, se desprenden otros senderos, con diferentes niveles de dificultad, distancia, duración y atractivos, lo que permite diversificar el área de uso público.

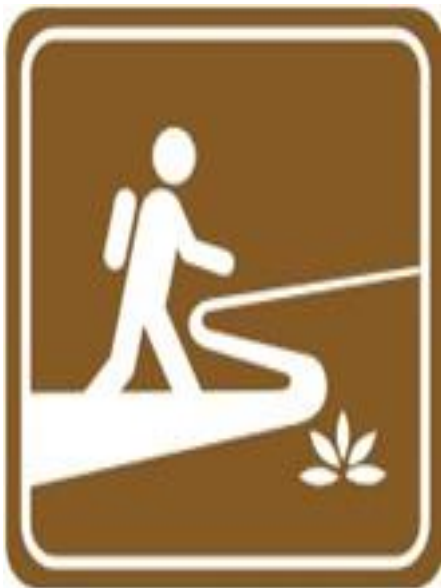
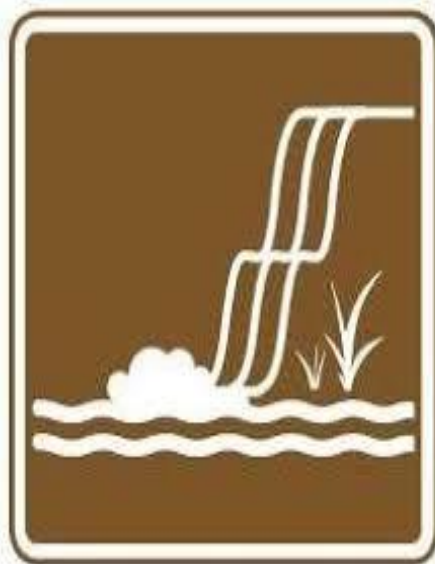
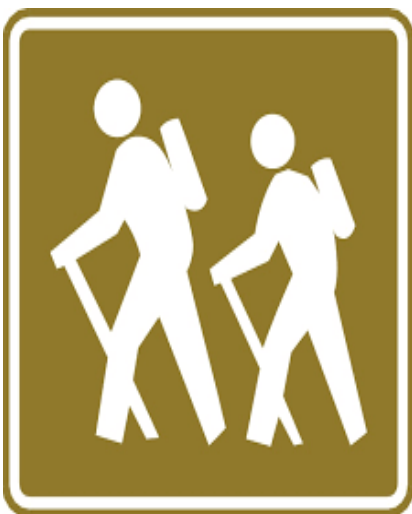
Señalización de las cascadas

Al principio del sendero se encontrará el panel de bienvenida o de información, estos paneles se los usa para colocar información de los atractivos en los espacios en donde se permitirá observar el panel, se compone de elementos como: mapas, logos, pictogramas, leyendas y direccionamiento. (Ecuador, 2020)

Se escogió los pictogramas más acordes a nuestro proyecto, porque esta representa el atractivo de las cascadas y el sendero según el manual de señalización turística. Esto caracteriza el recurso natural, su color debe ser establecido según indica el ministerio de turismo, es decir azules para servicios turísticos y café para atractivos naturales y culturales, como lo explicamos en las siguientes figuras. Esta es una señalización informativa para indicar a los atractivos turísticos.

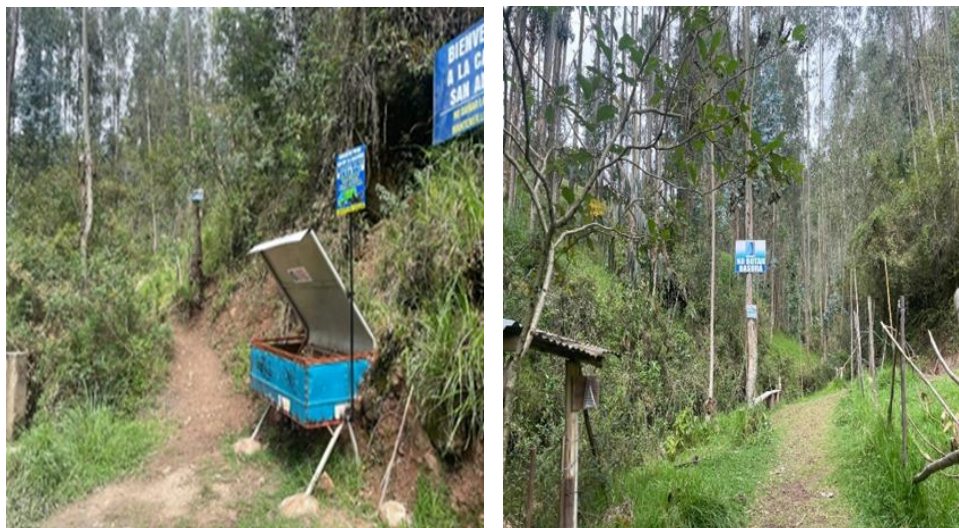
Figura 5 *Sendero de la cascada de San Antonio*

Entrada de la cascada de San Antonio Al ingresar al sendero que conduce a las cascadas de San Antonio, se nota la falta de señalización adecuada para orientar a los visitantes de manera ética. Aunque hay un letrero que prohíbe arrojar basura, no existe una señalización clara que indique la dirección hacia las cascadas. Por lo tanto, se planea instalar señalética turística al principio del sendero para orientar a los excursionistas correctamente.

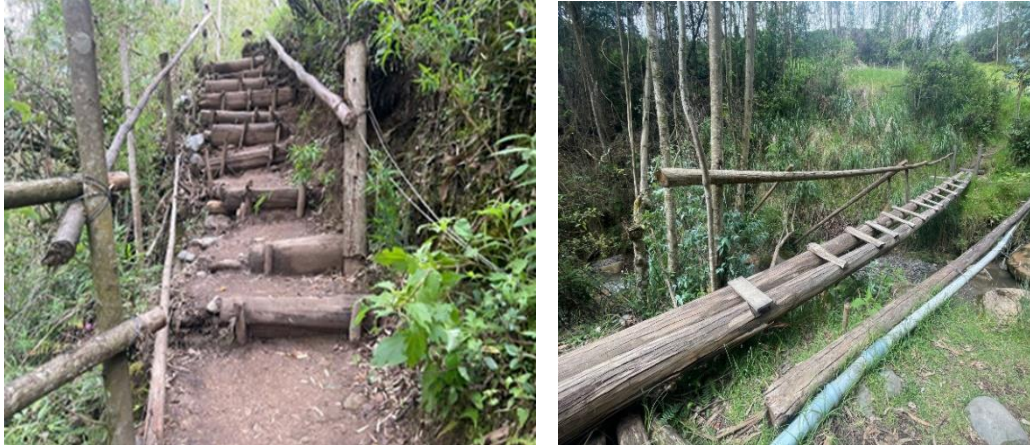
Figura 6 Sendero de la cascada de San Antonio

A lo largo del sendero, nos encontramos con escalones y barandales en estado deteriorado. Así mismo, se observa un puente rústico hecho de dos troncos, con acceso difícil y un tronco improvisado como pasamanos.

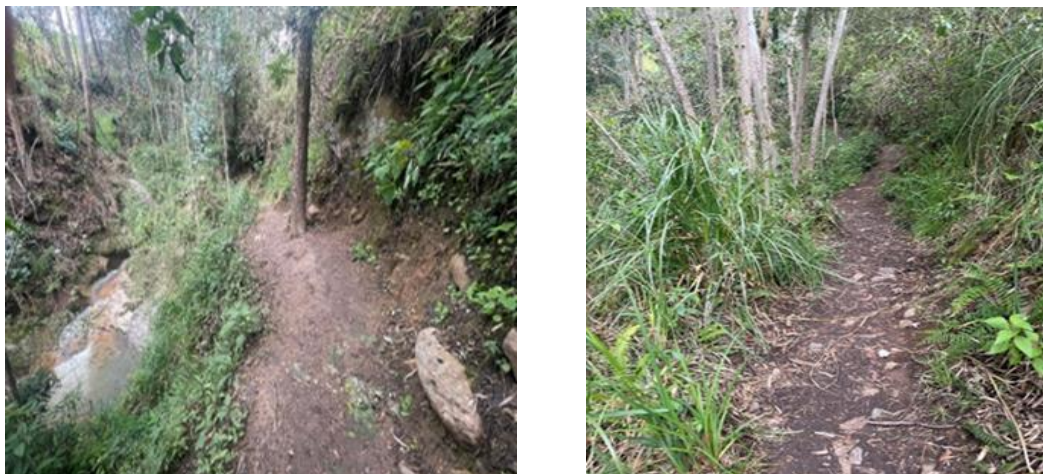
Figura 7 Sendero de la cascada de San Antonio

A medida que se avanza se encuentra con un sendero desprovisto de barandales y señalización, lo que dificulta su acceso debido a la densa vegetación y su estrechez. Navegar por este sendero demanda precaución, especialmente en condiciones de humedad, se vuelve resbaladizo y podría ocasionar accidentes.

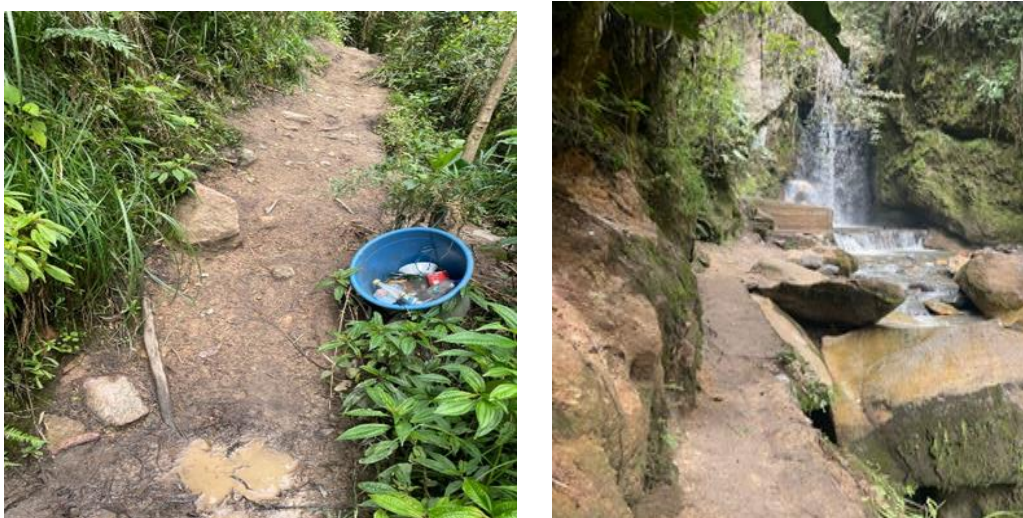
Figura 4 *Sendero de la cascada de San Antonio*

En el tramo final del sendero, se observa la ausencia de botes de basura adecuados y la falta de barandales, además de un estado deficiente del sendero en general. Esta situación genera preocupación por la seguridad de los visitantes y afecta negativamente la experiencia en este entorno natural tan hermoso. La carencia de una señalización adecuada agrava aún más la situación.

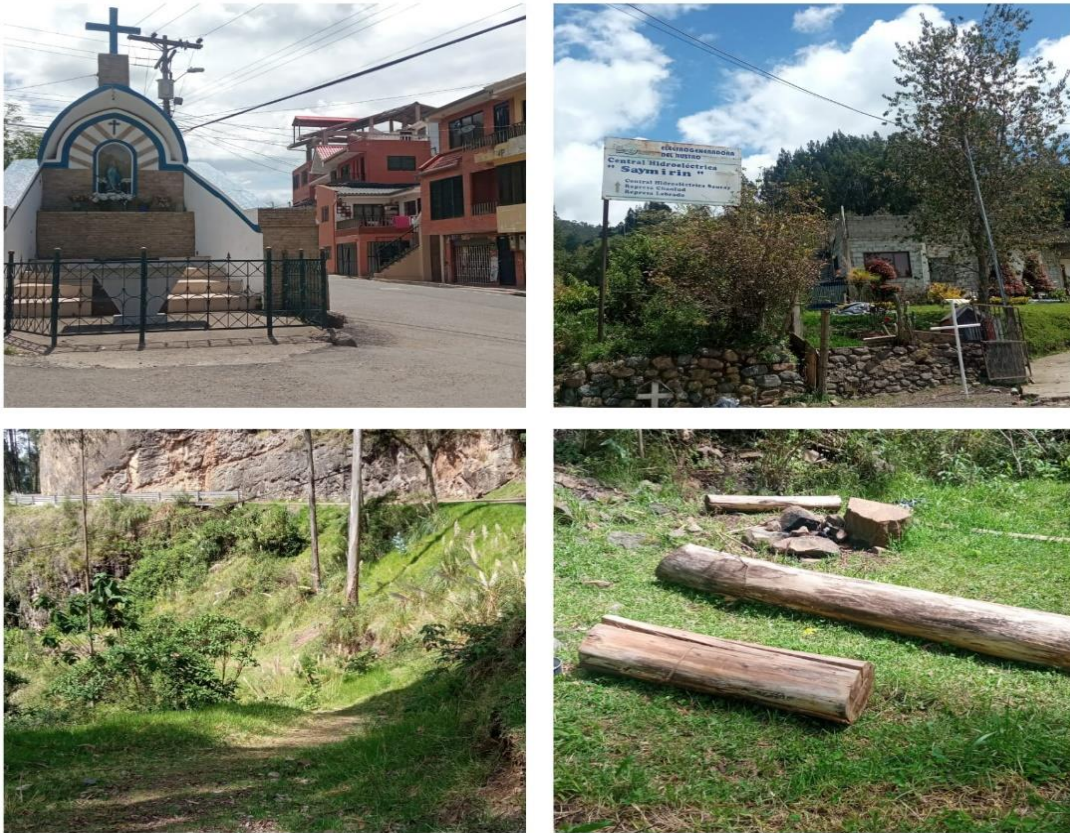
Figura 9 Sendero de la cascada de San Antonio

Para llegar a esta cascada, hay dos opciones disponibles. La primera es tomar una camioneta desde el centro de la parroquia, lo que lleva aproximadamente 10 minutos de recorrido hasta llegar al destino. Durante este trayecto, se atraviesa el santuario de la Virgen de la Inoculada de Saymirin, se pasa por el canal de riego y se continúa por una carretera que finalmente desemboca en un sendero. Aunque el acceso es relativamente sencillo, desafortunadamente, el sendero carece de cualquier tipo de señalización. No obstante, al llegar al lugar, se puede observar claramente que es un destino visitado con frecuencia.

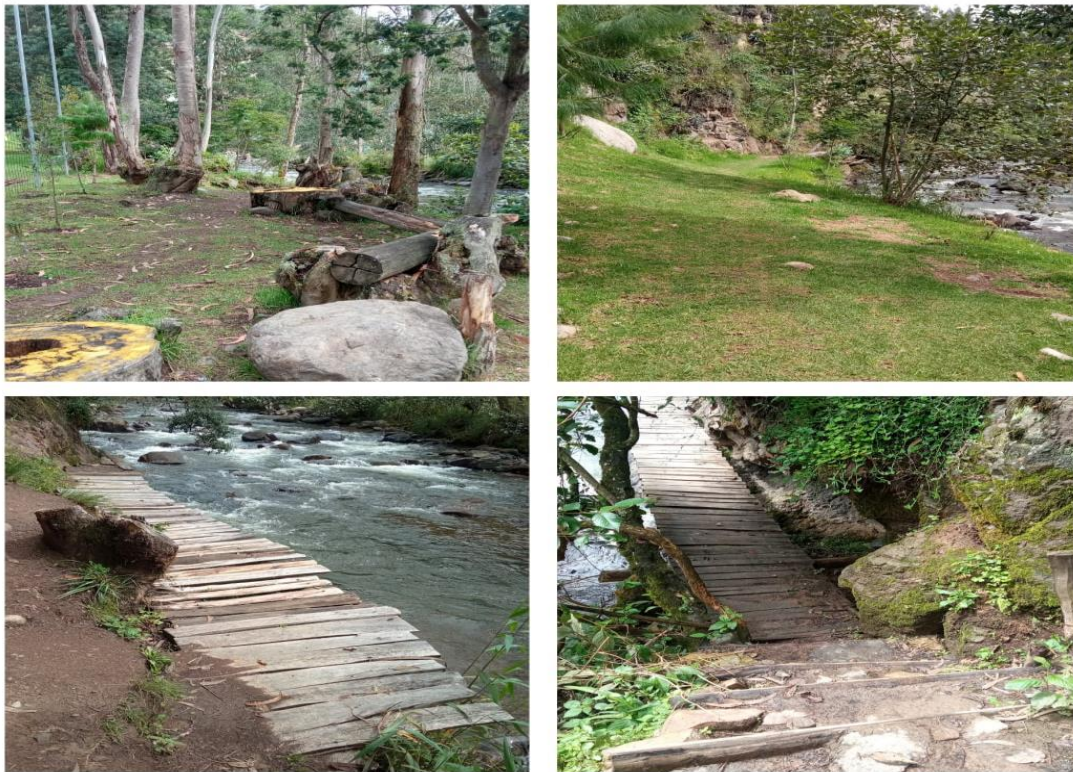
Figura 10 *Sendero de la cascada de Saymirin*

Al ingresar al parque es evidente la falta de senderos y señalización que guíen hacia la cascada; sin embargo, para llegar a ella, es necesario seguir la orilla del río. A pesar de que el acceso es sencillo debido a su buen estado, la ausencia de señalización es notable. Además, los escalones y balcones muestran cierto deterioro.

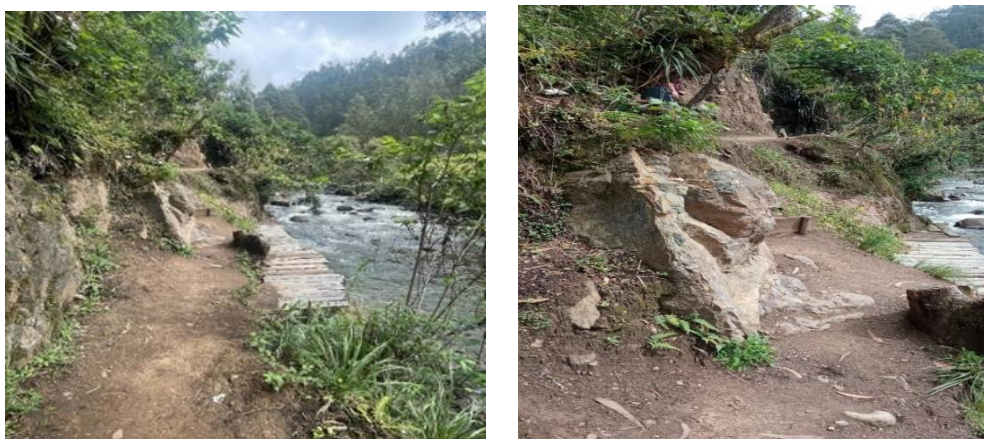
Figura 11 *Sendero de la cascada de Saymirin*

Siguiendo con el sendero se llega a un lugar estrecho que no cuenta con ningún barandal ya que se hace difícil el acceso no cuenta con camineras en buen estado ni señalización para prevenir cualquier riesgo.

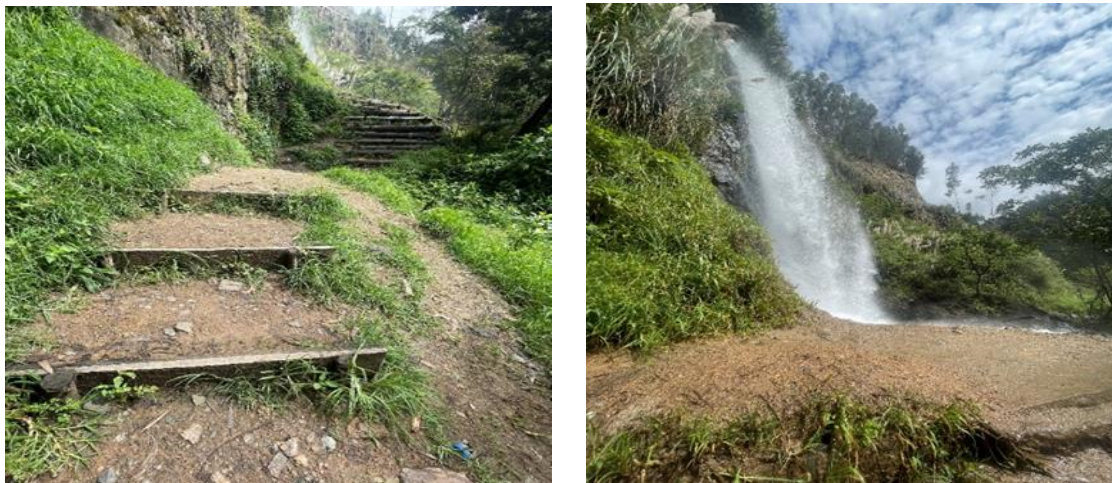
Figura 12 *Sendero de la cascada de Saymirin*

Al llegar a la cascada, el acceso es relativamente fácil, aunque con una pequeña dificultad: el suelo suele estar húmedo debido a la brisa que provoca la caída del agua, lo que lo hace un tanto resbaladizo. Por tanto, es importante tener precaución al acercarse a la cascada para evitar cualquier accidente.

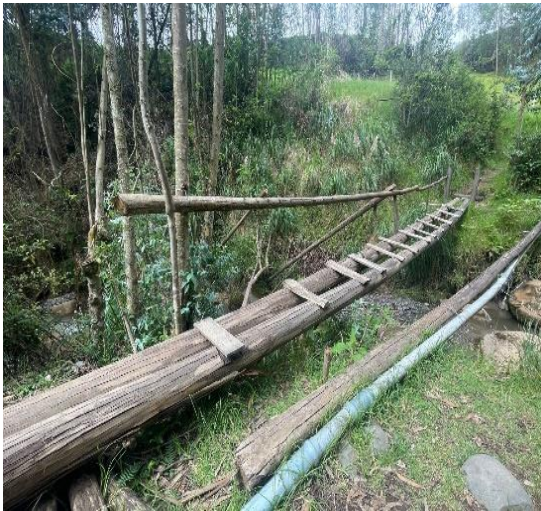
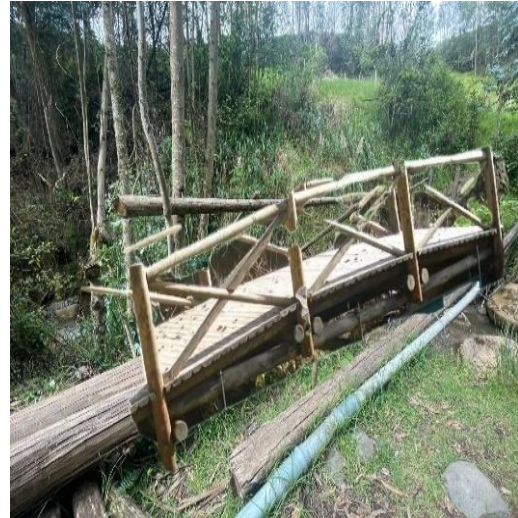
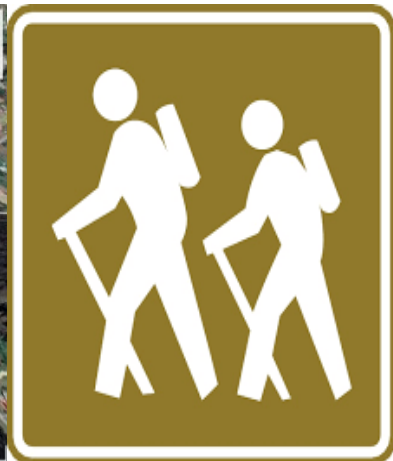
Figura 5 Resultados esperados n° 5 de San Antonio

Quinta estación – sendero hacia la cascada de San Antonio

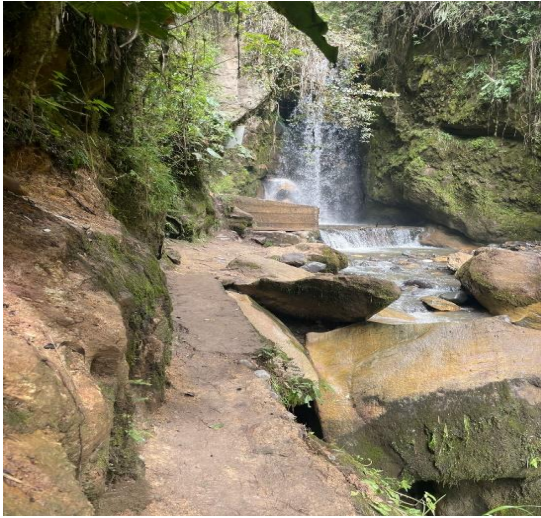
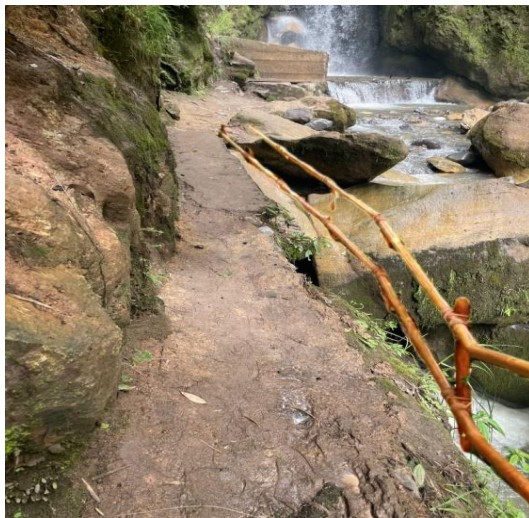
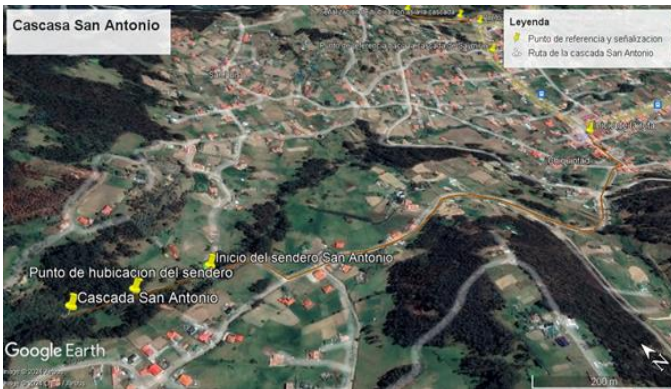
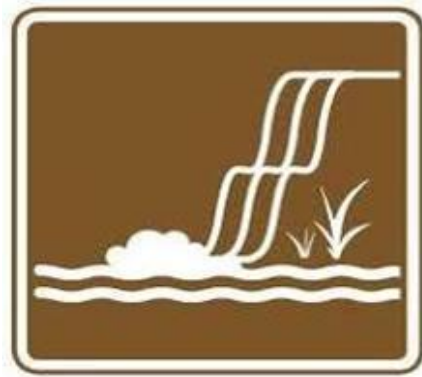
Sexta estación – final del recorrido hacia la cascada de San Antonio
