Universidad del Azuay

Carrera de Tecnología Superior en Turismo
Rural

PROPUESTA DE GEORREFERENCIACIÓN Y
SEÑALIZACIÓN DE UN SENDERO TURÍSTICO
EN LA LOMA DE CHAPA DE LA PARROQUIA
BAÑOS DEL CANTÓN CUENCA

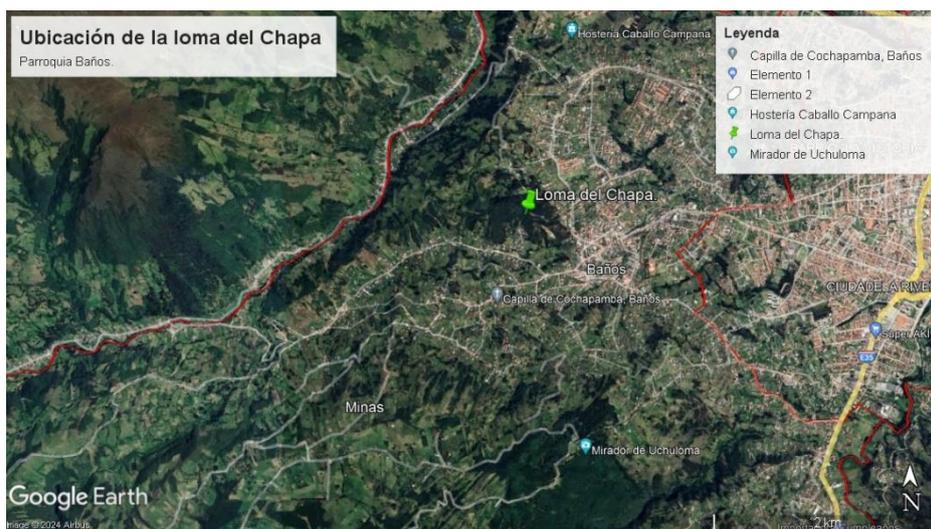
Figura 3. *Ubicación de la loma del Chapa*

La loma del Chapa, está situada en la parroquia Baños de la ciudad de Cuenca, provincia del Azuay, entre las coordenadas -2.9, -79.0746, ubicado tras de la Hostería Rodas, calle 1 de septiembre.

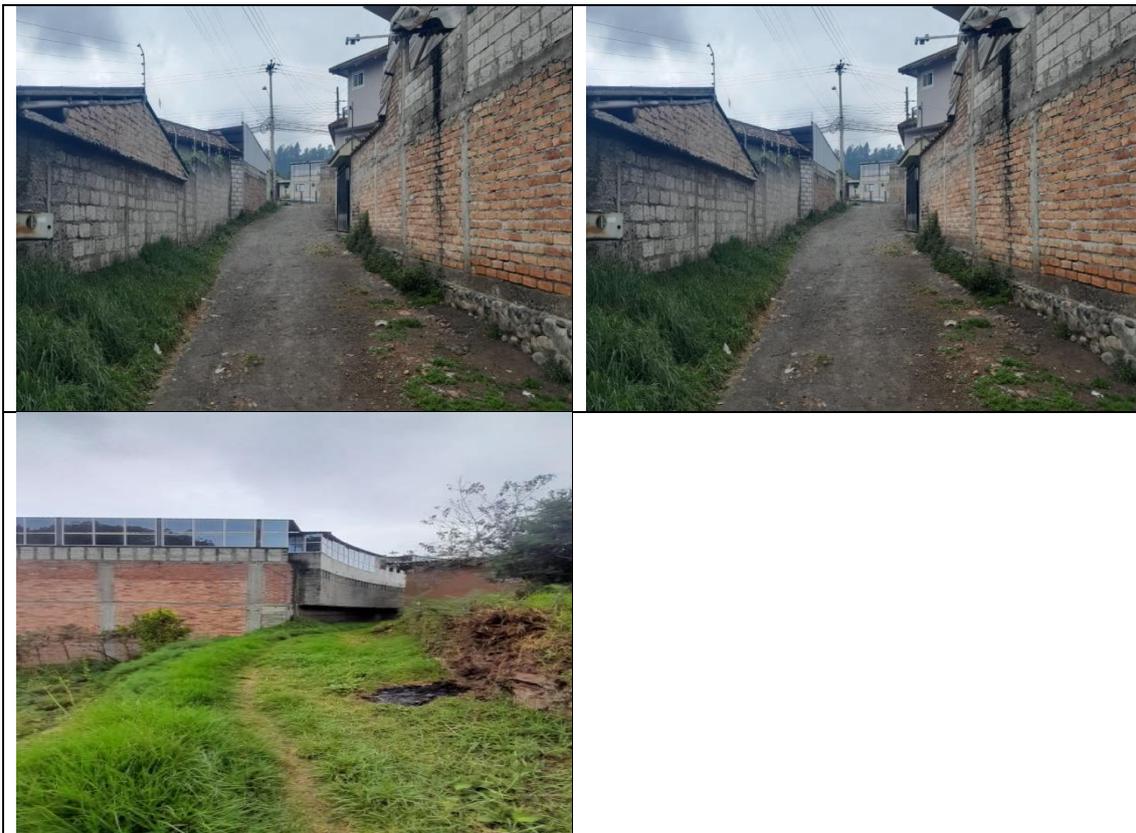
Figura 4. *Acceso a la loma del Chapa.*

La entrada principal al sendero turístico de la loma del Chapa se encuentra entre la interacción de la avenida Ricardo Durán y la calle los ruleteros, con la banda Sixto Ramón como punto de referencia (Figura 4. *Acceso a la loma del Chapa*). La entrada se caracteriza por contar con un espacio limitado, lo cual no dispone de áreas designadas para estacionamiento de vehículos. Por lo que se debe considerar este inconveniente al momento de realizar la visita, para ello, se recomienda tener en cuenta alternativas de estacionamiento en áreas cercanas para evitar inconvenientes.

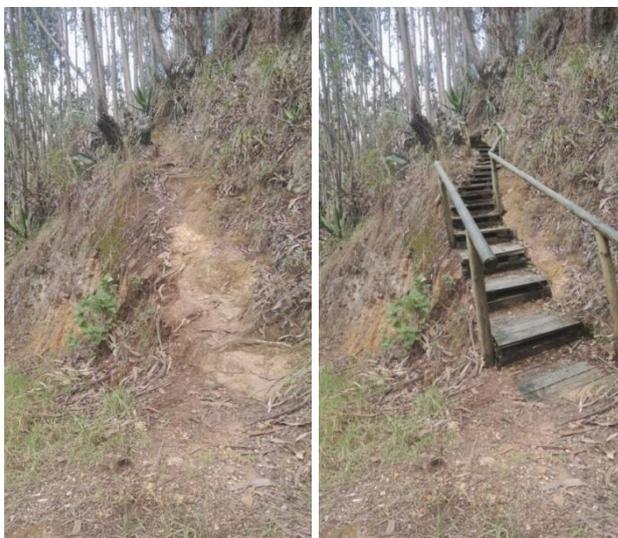
Figura 5. *Acceso al sendero de la loma del Chapa*

Actualmente los senderos tienen un ancho de aproximadamente 80 cm. El cual es el más ancho y hemos tomado este para realizar el sendero principal. Estos senderos cuentan con pendientes mínima y máxima de 17°. La longitud de esta ruta es de 1,27 km. Con una velocidad máxima de 2.16 km/h y una velocidad media de 1.16 km/h. su punto de elevación inicial es de 2.718 m. y su punto de elevación más alto es de 2.997 metros.

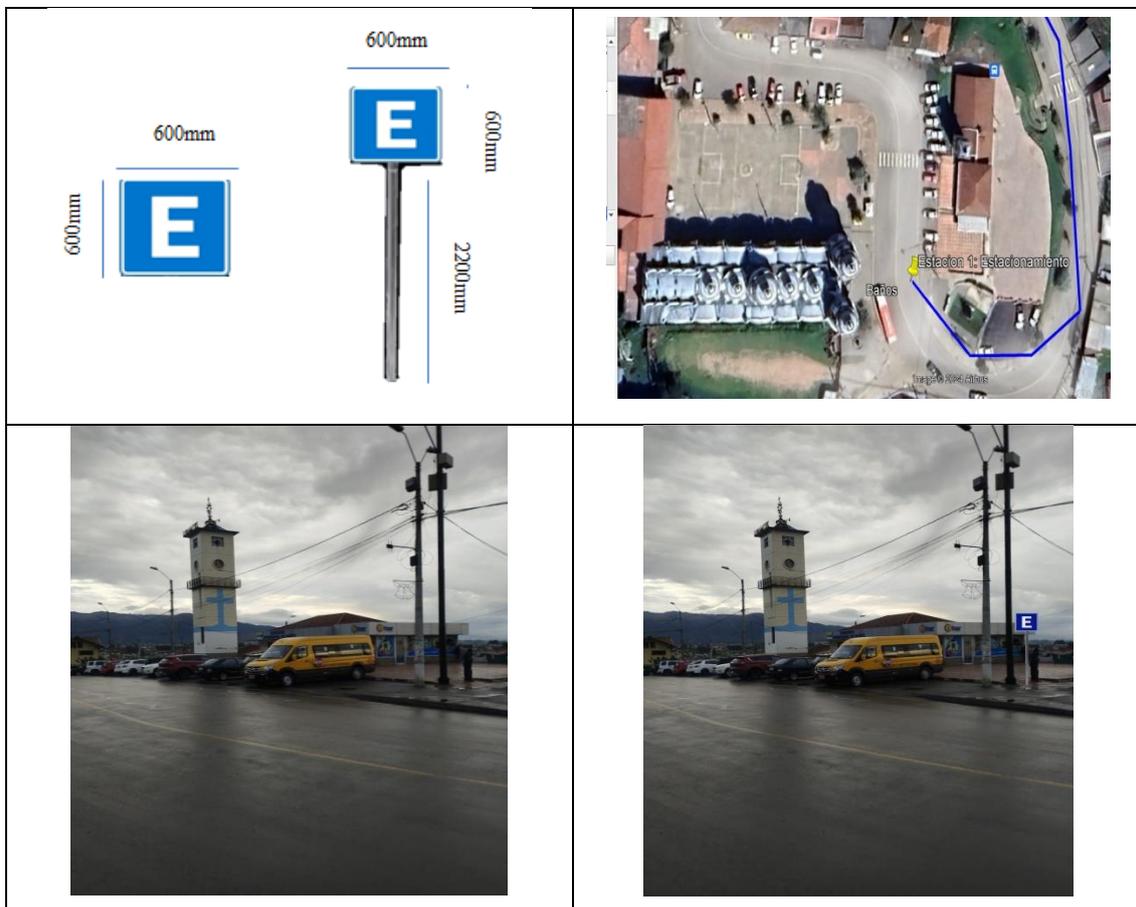
Figura 11. Resultado esperado de la estación 1: Área de estacionamiento

El área de estacionamiento, contará con una señal con las siguientes características: una placa de fondo azul con una letra E en el centro, con dimensiones de 600 mm x 600 mm y un parante de 2200 mm que se extiende desde el suelo hasta la placa. Esta señal se colocará en las coordenadas 2°55'24.22''S M y 79°03'57.54''O. Ubicada en la plaza central de la parroquia Baños, a una altura de 2.731 m.s.n.m. En este espacio los visitantes pueden estacionar sus vehículos para dirigirse hacia la loma de Chapa y realizar diferentes actividades en la parroquia.

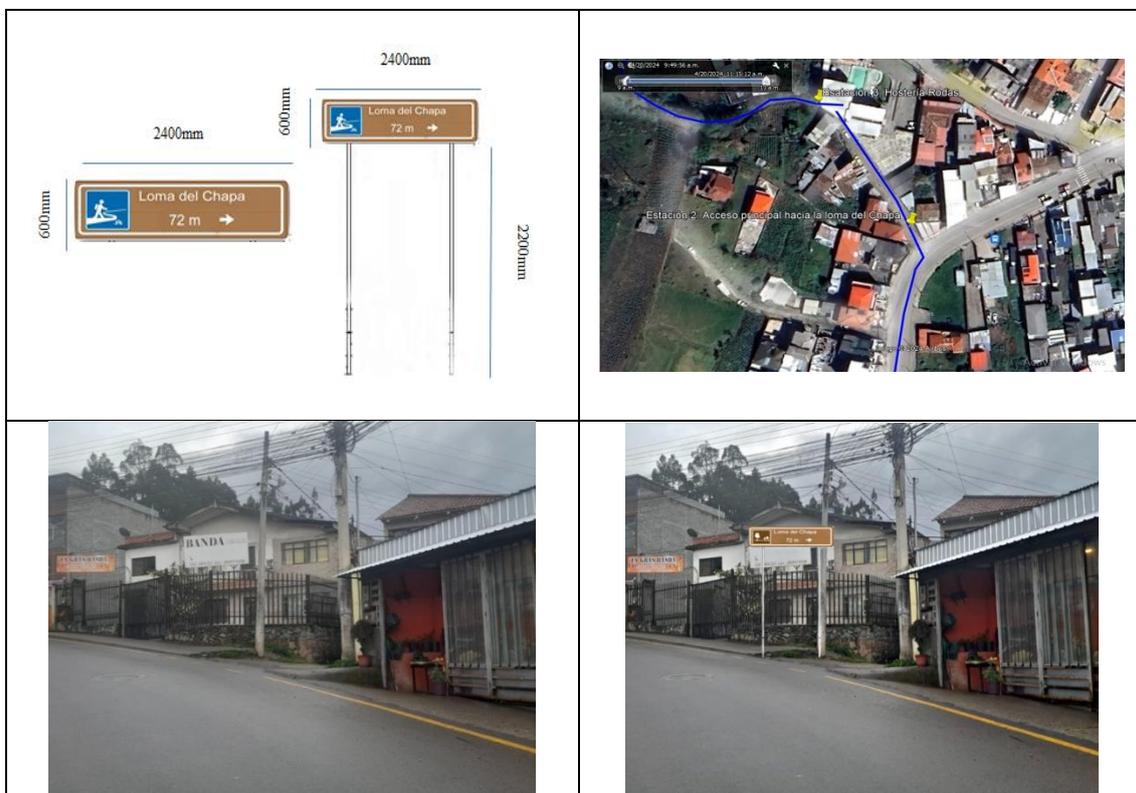
Figura 12. Resultado esperado de la estación 2: Acceso a la loma del Chapa

En el área del acceso principal a la loma del Chapa, se colocará una señal informativa con las siguientes características: una placa de fondo café con pictograma, indicación del direccionamiento y aproximación a la loma del Chapa, con dimensiones de 2400 mm de ancho y 600 mm de alto además dos parante de 2200 mm que se extiende desde el suelo hasta la placa. Esta será colocada en la Avenida Ricardo Durán, en las coordenadas 2°55'15.81'' S - 79°03'58.87''O, a una altura de 2.700 m.s.n.m. Desde la estación uno, al acceso del sendero tiene una distancia de 256,12 metros. Esta señal servirá para indicar la distancia y dirección a los turistas que vayan a visitar la loma del Chapa.

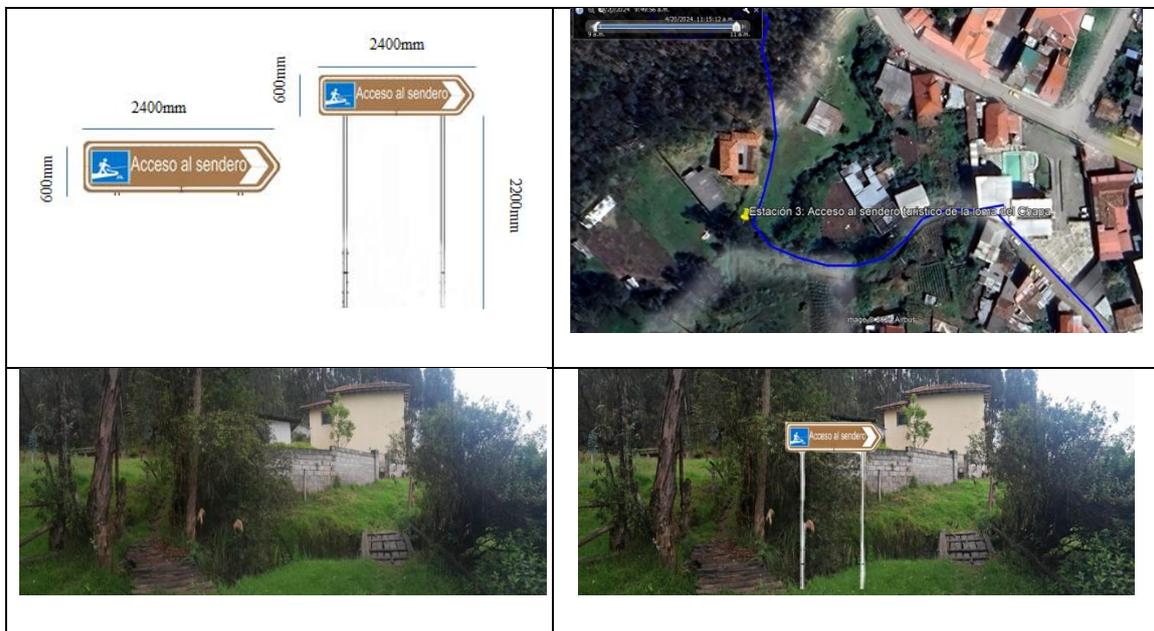
Figura 13. Resultado esperado de la estación 3: Acceso al sendero de la loma del Chapa

En el área del acceso principal al sendero turístico, se colocará una señal informativa con las siguientes características: una placa de fondo café con pictograma, indicación de direccionamiento y aproximamiento al sendero turístico, con dimensiones de 2400 mm de ancho y 600 mm de alto además dos parante de 2200 mm que se extiende desde el suelo hasta la placa. Esta será colocada, en las coordenadas 2°55'13.80 S-79°04'03.40 O, a una altura de de 2.709 m.s.n.m. Desde la estación 2, al aceso del sendero tiene una distancia de 150,04 metros. Esta señal servirá para indicar la distancia y dirección a los turistas que vayan a realizar la actividad de senderismo.

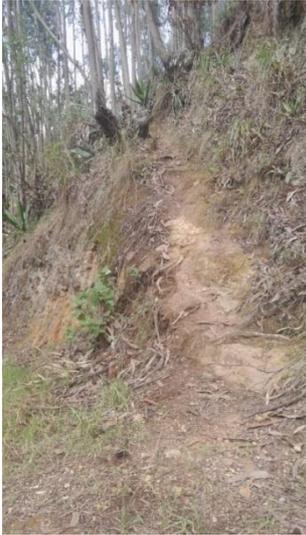
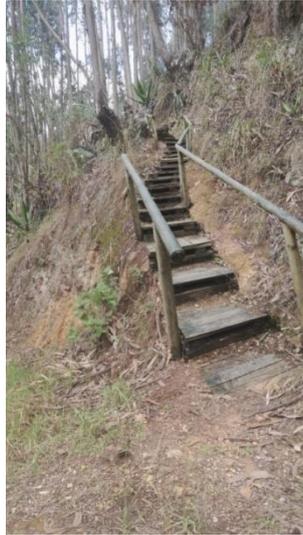
Figura 14. Resultado esperado para la adecuación del sendero

El acceso al sendero turístico presenta una cierta dificultad, por lo tanto hemos visto varias características para adecuarlo.

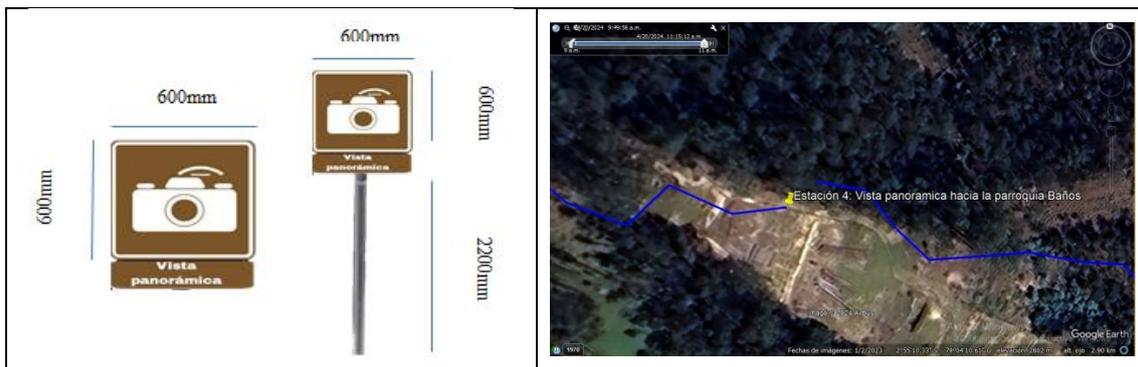
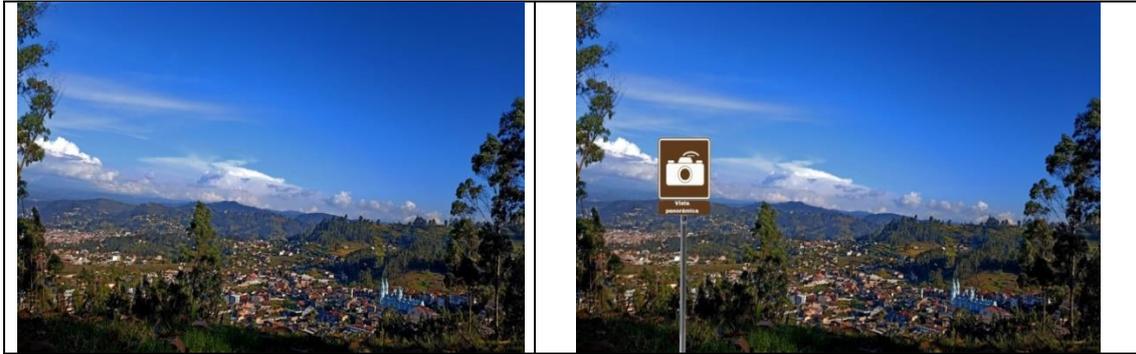
Figura 15. Resultado esperado de la estación 4: Vista panorámica.

En el área de la primera vista panorámica, se colocará una señal informativa con las siguientes características: una placa de fondo café y un gráfico de cámara en el centro, con dimensiones de 600 mm x 600 mm y un parante de 2200 mm que se extiende desde el suelo hasta la placa. Esta será colocada, en las coordenadas 2°55'09.49''S – 79°04'10.51''O, a una altura de 2.804 m.s.n.m. Desde la estación 3, a la primera vista panorámica tiene una distancia de 259,53 metros. Esta señal servirá para indicar que está permitido tomar fotografías y contemplar la vista hacia la parroquia Baños.

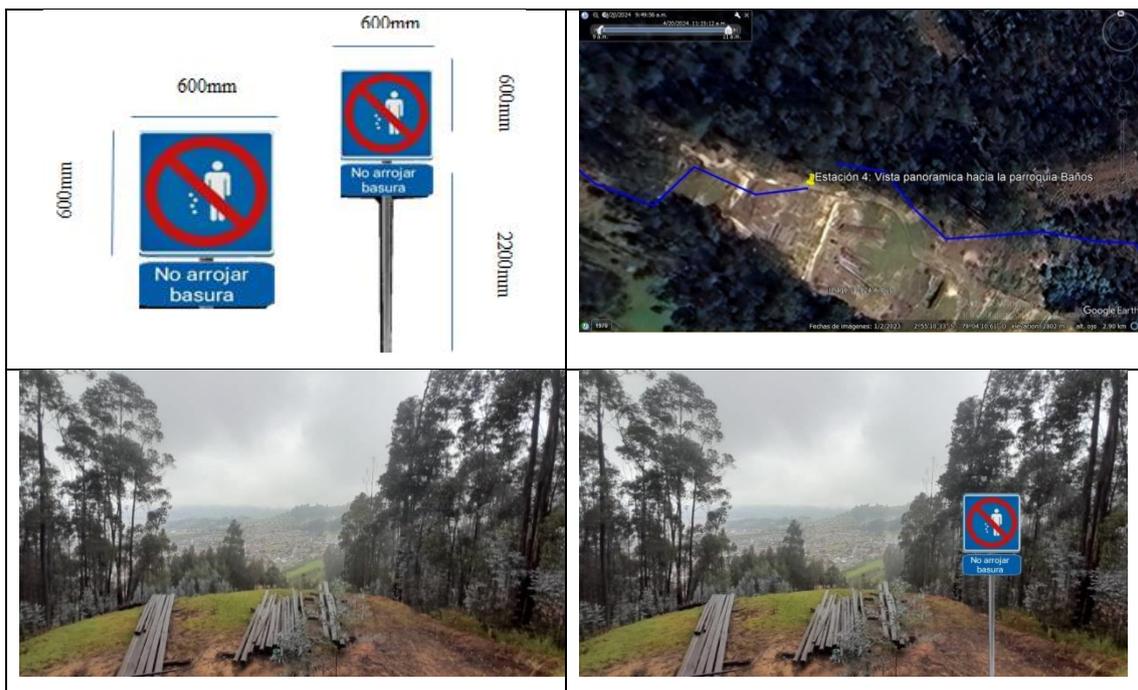
Figura 16. Resultado esperado de la señalización de información

En esta estación se implementará una señalización que promueva el cuidado del medio ambiente y fomente la educación ambiental de los turistas. Esta señal informativa tiene como características: una placa de fondo azul con un gráfico que indique “No arrojar basura” en el centro, con unas dimensiones de 600 mm x 600 mm y un parante de 2200 mm que se extiende desde el suelo hasta la placa.

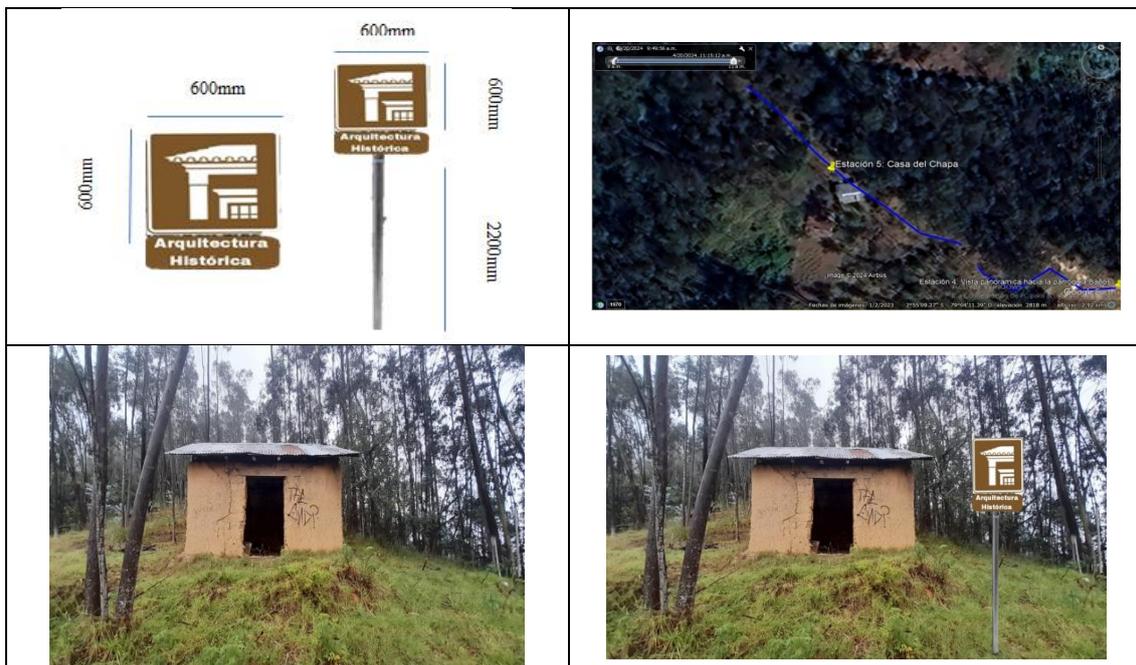
Figura 17. Resultado esperado de la estación 5: Casa del Chapa

En el área de la casa del Chapa, se colocará una señal informativa con las siguientes características: una placa de fondo café y un gráfico arquitectura en el centro, con dimensiones de 600 mm x 600 mm y un parante de 2200 mm que se extiende desde el suelo hasta la placa. Esta será colocada, en las coordenadas 2°55'08.29''S – 79°04'12.93'' O, a una altura de 2837 m.s.n.m. Desde la estación 4, a la casa del Chapa tiene una distancia de 79.39 metros. Esta señal servirá para indicar leyendas e historia del lugar.

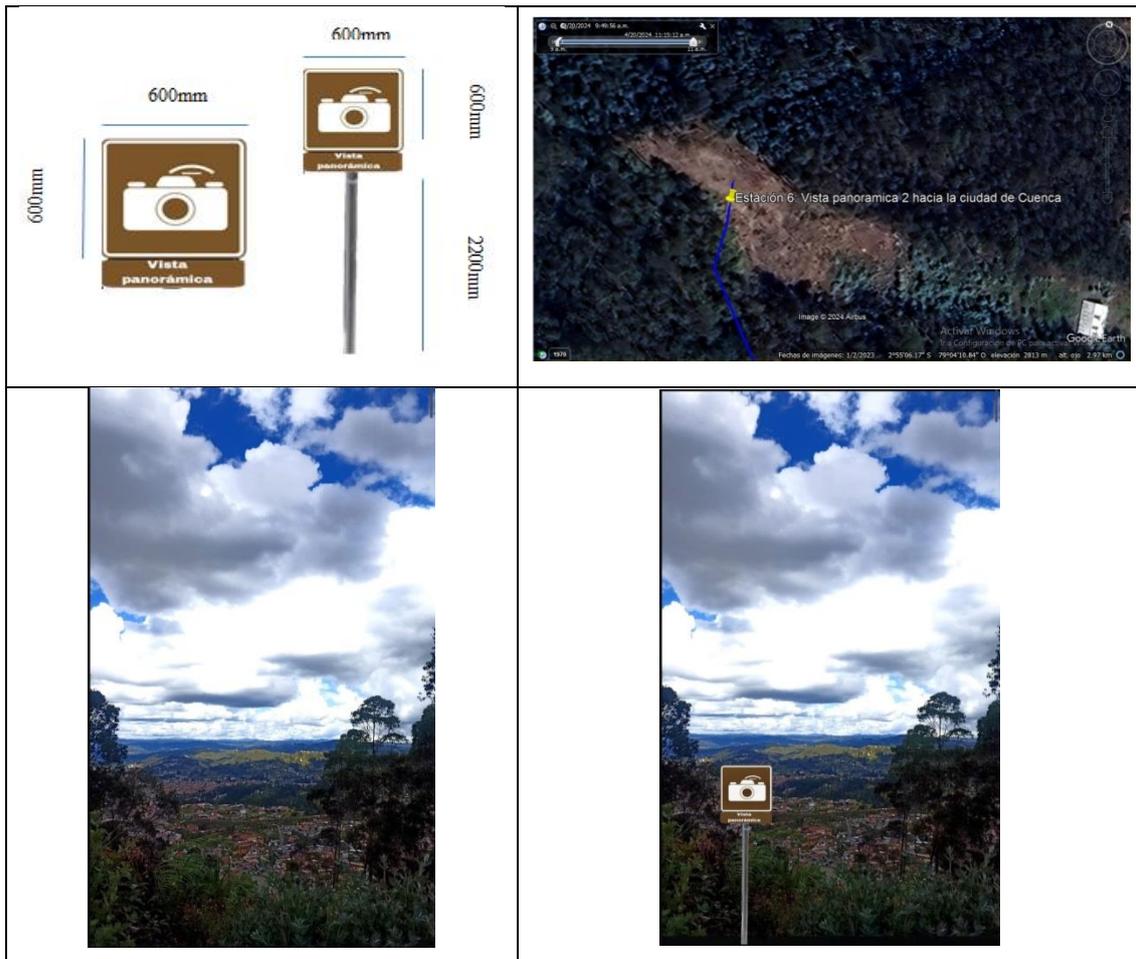
Figura 18. Resultado esperado de la estación 6: Vista panorámica 2

En el área de la segunda vista panorámica, se colocará una señal informativa con las siguientes características: una placa de fondo café y un gráfico de cámara en el centro, con dimensiones de 600 mm x 600 mm y un parante de 2200 mm que se extiende desde el suelo hasta la placa. Esta será colocada, en las coordenadas 2°55'06.02''S - 79°04'13.99'' O, a una altura de de 2.850 m.s.n.m. Desde la estación 5, a la segunda vista panorámica tiene una distancia de 259,53 metros. Esta señal servirá para indicar que está permitido tomar fotografías y visualizar la vista hacia la ciudad de Cuenca.

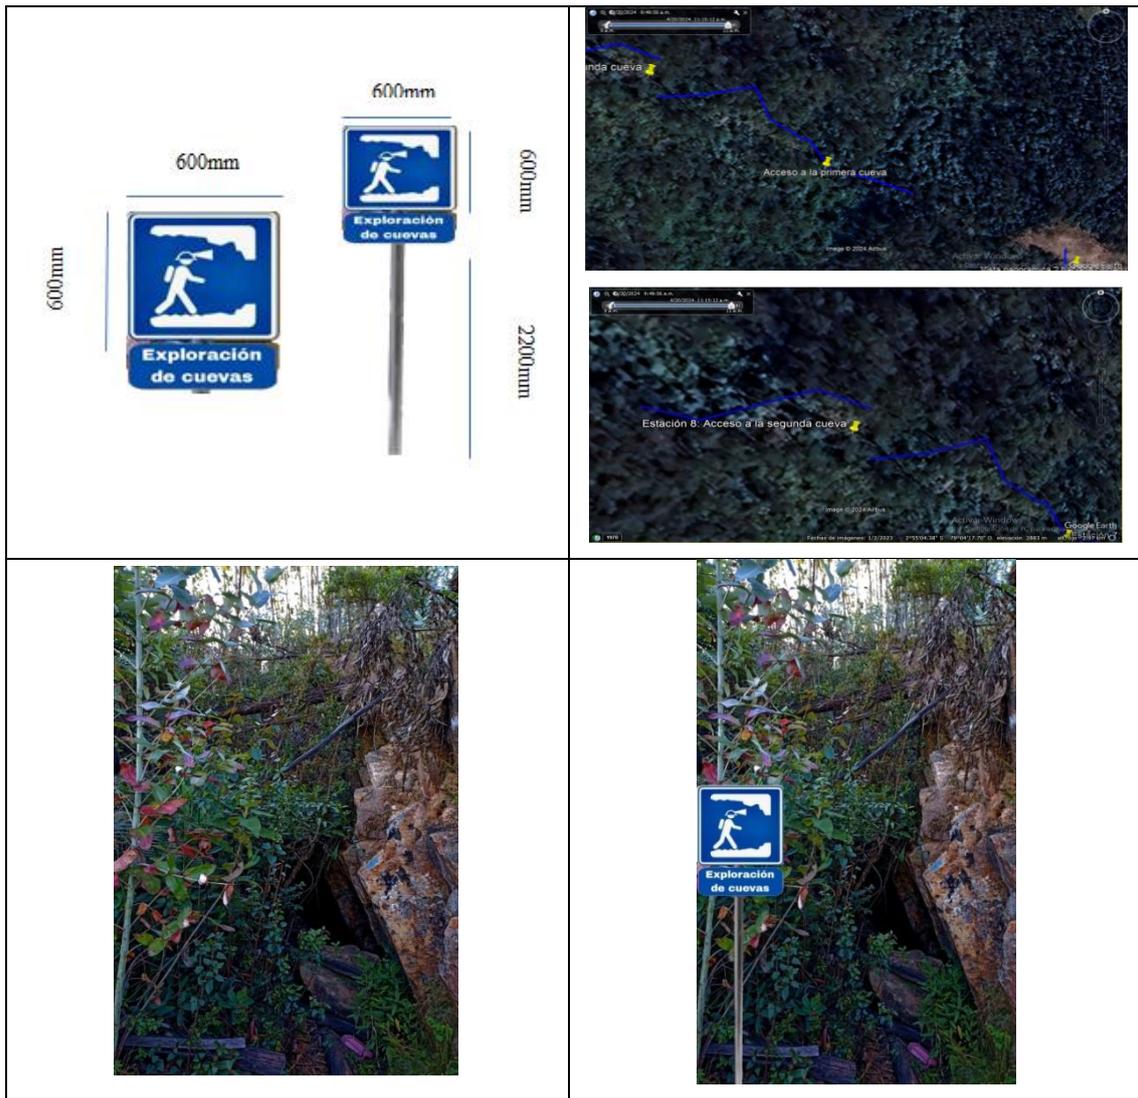
Figura 19. Resultado esperado de la estación 7 y 8: Cuevas de la loma del Chapa

El área del acceso a las cuevas, contará con una señal con las siguientes características: una placa de fondo azul con un gráfico que indique la actividad en el centro, con dimensiones de 600 mm x 600 mm y un parante de 2200 mm que se extiende desde el suelo hasta la placa. Esta señal se colocará en las coordenadas $2^{\circ}55'04.61''S - 79^{\circ}04'16.69'' O$ y $2^{\circ}55'03.92'' S - 79^{\circ}04'18.05'' O$, a una altura de 2.870 m.s.n.m. Desde la estación 6, al acceso a las cuevas tiene una distancia de 51 metros y 85,43 metros. Esta señal servirá para indicar que está permitido realizar la actividad de explorar las cuevas que posee la loma del Chapa (ver figura 19).

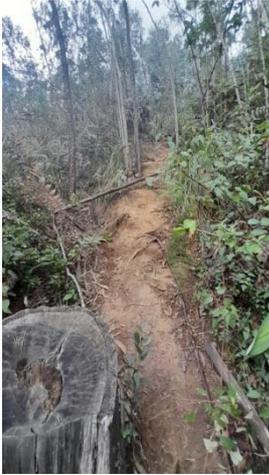
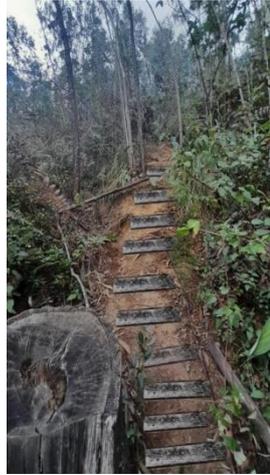
Figura 20. Resultado esperado para la adecuación del sendero

Continuando con el sendero turístico presenta cierta dificultad, por lo tanto, hemos identificado características para adecuarlo y facilitar el desplazamiento de los turistas.

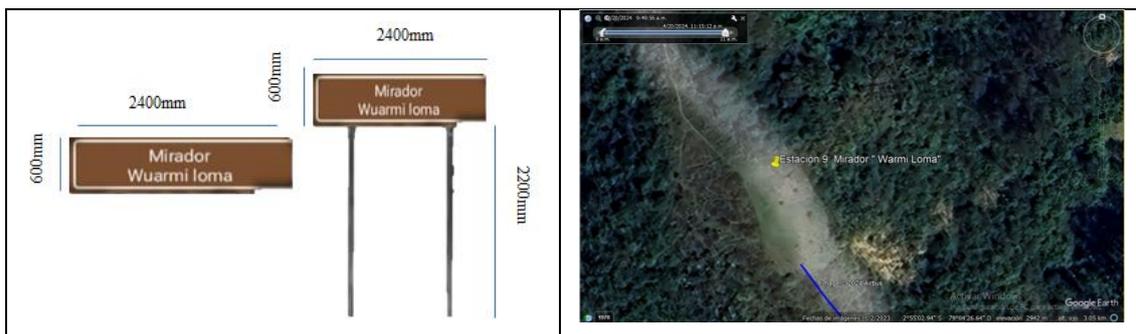
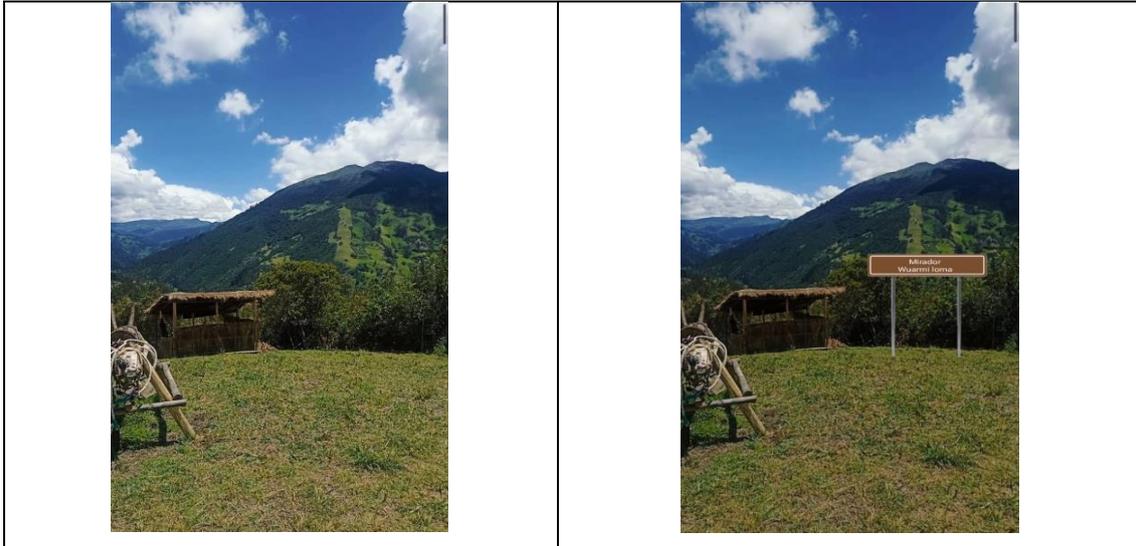
Figura 21. Resultado esperado de la estación 9: Mirador” Warmi Loma”

En el área del mirador de Warmi loma, se colocará una señal informativa con las siguientes características: una placa de fondo café con información y nombre del lugar con dimensiones de 2400 mm de ancho y 600 mm de alto además dos parantes de 2200 mm que se extiende desde el suelo hasta la placa. Esta será colocada, en las coordenadas $2^{\circ}55'01.53''S$ $-79^{\circ}04'27.98'' O$, a una altura de de 2.741 m.s.n.m. Desde la estación ocho, al mirador tiene una distancia de 315.86 metros. Esta señal servirá para indicar que ha finalizado el recorrido del sendero y que puede disfrutar de la vista hacia toda la ciudad de Cuenca, la parroquia Baños y la parroquia de San Joaquín, entre otras actividades.
